# INFORME DEL COMPORTAMIENTO DE LA LADERA DERECHA DE LA PRESA DE YESA (NAVARRA). NOVIEMBRE 2014

Zaragoza 13 de noviembre de 2014

Confederación Hidrográfica del Ebro.

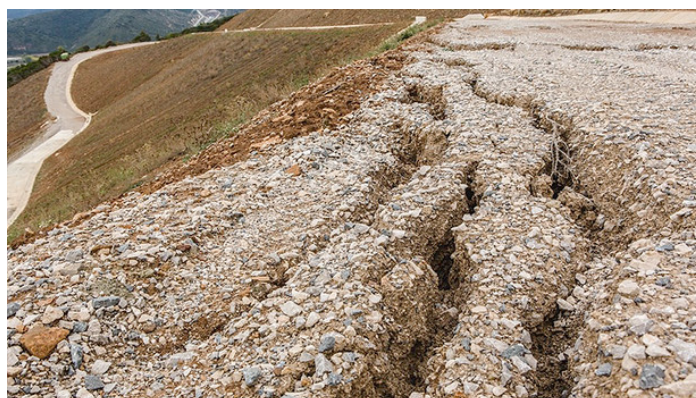
En las bermas ejecutadas como medida de estabilización de la ladera de la margen derecha, han aparecido unas grietas de varios centímetros de espesor y decenas de metros de longitud que afectan a las bermas número 4 y 5. El volumen total afectado por estas grietas es de 37.000 m<sup>3</sup>.

Detalle de las grietas de la berma número 5.

Estas grietas constituyen pequeños movimientos locales relacionados con potenciales círculos de piel de la ladera, que no tendrían incidencia significativa en la estabilidad del conjunto de la ladera.

Las causas de este agrietamiento estarían relacionadas con las anisotropías del terreno (cambios de buzamiento, litológicos, tectónicos), variaciones de las condiciones de humedad, etc.

La reparación consistirá en su excavación parcial y observación de su comportamiento. Si esto fuera insuficiente se realizarían nuevas medidas de sostenimiento.

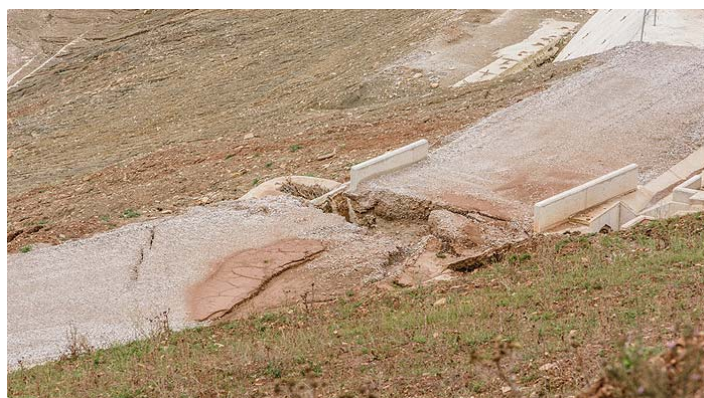
Detalle de grietas junto a la obra de fábrica para evacuar la escorrentía superficial.

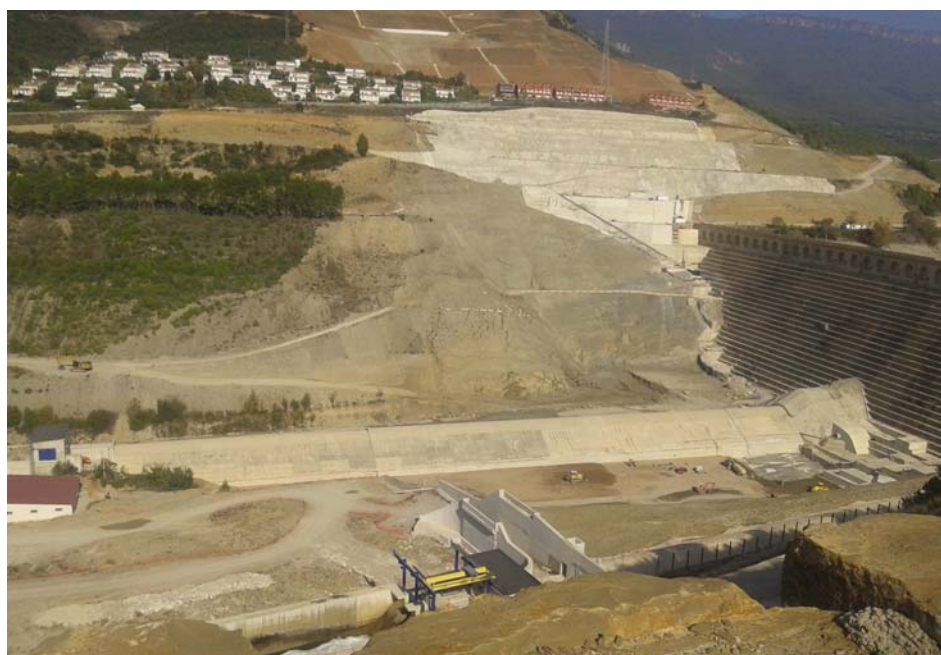
Con fecha 28 de octubre de 2014 se ha producido un deslizamiento rotacional, en la excavación de la margen derecha de la cimentación de la nueva presa de Yesa. La superficie deslizada tiene unas dimensiones aproximadas de 90 metros de anchura por 60 metros de longitud en la dirección de máxima pendiente, y una profundidad máxima estimada de entre 10 y 20 metros, lo que representa un volumen aproximado de 30.000 m<sup>3</sup>.

Vista panorámica del deslizamiento encuadrado en las obras de excavación del cimiento de la nueva presa en construcción.

La causa de su deslizamiento estaría relacionada con un empobrecimiento local de los parámetros resistentes del terreno, presencia de pequeños rezumes de agua en la parte inferior del talud, existencia de restos de un paleodeslizamiento, y excavación del pie de la ladera para emplazamiento de la presa recrecida.

Este deslizamiento producido el 28 de octubre, puede considerarse un evento local de pequeño volumen (30.000 m<sup>3</sup>); frente al total de la ladera afectada por el movimiento registrado en el año 2013, representa el 0,7% del mismo.
