CONFEDERACIÓN
HIDROGRÁFICA
DEL EBRO

INFORME DEL COMPORTAMIENTO DE LA LADERA DERECHA DE LA PRESA DE YESA (NAVARRA). ENERO 2020

Zaragoza, enero de 2020

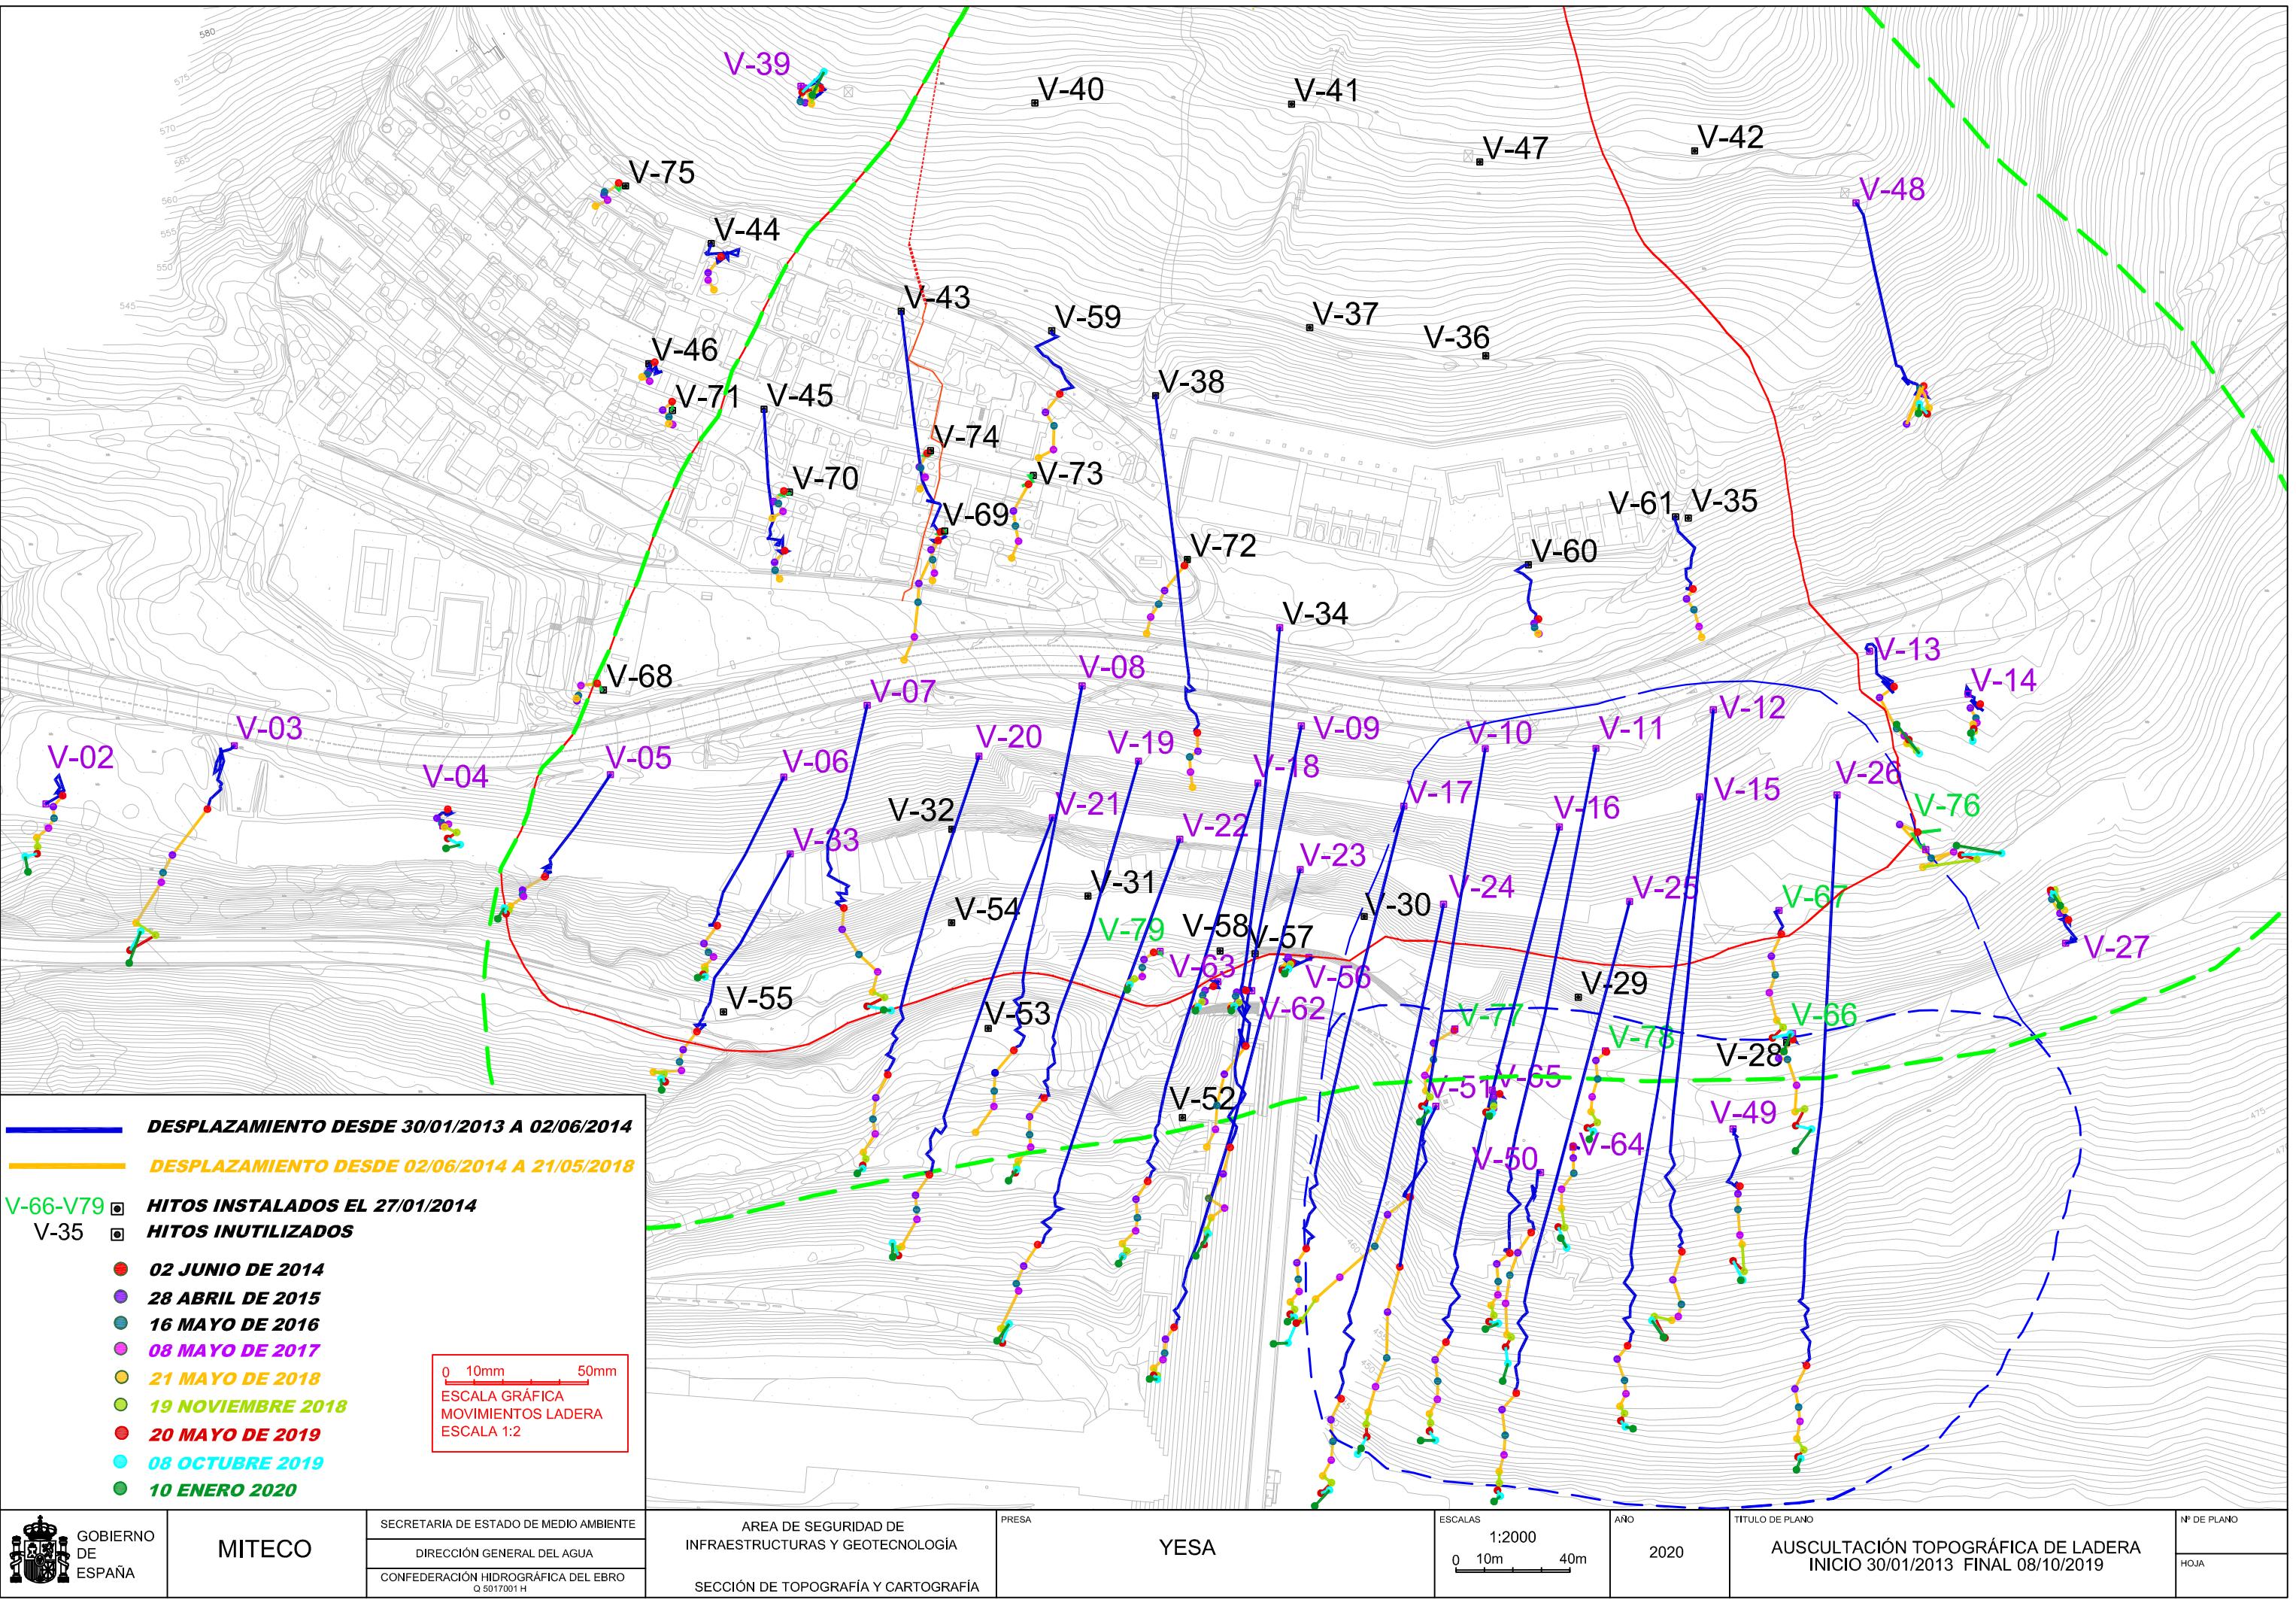
ANEJO Nº 1:
Plano de movimiento de los Puntos de Control Topográfico.

En ambas representaciones se comprueba que el movimiento es insignificante.
