CONFEDERACIÓN
HIDROGRÁFICA
DEL EBRO

INFORME DEL COMPORTAMIENTO DE LA LADERA DERECHA DE LA PRESA DE YESA (NAVARRA). FEBRERO 2022

Zaragoza, febrero de 2022

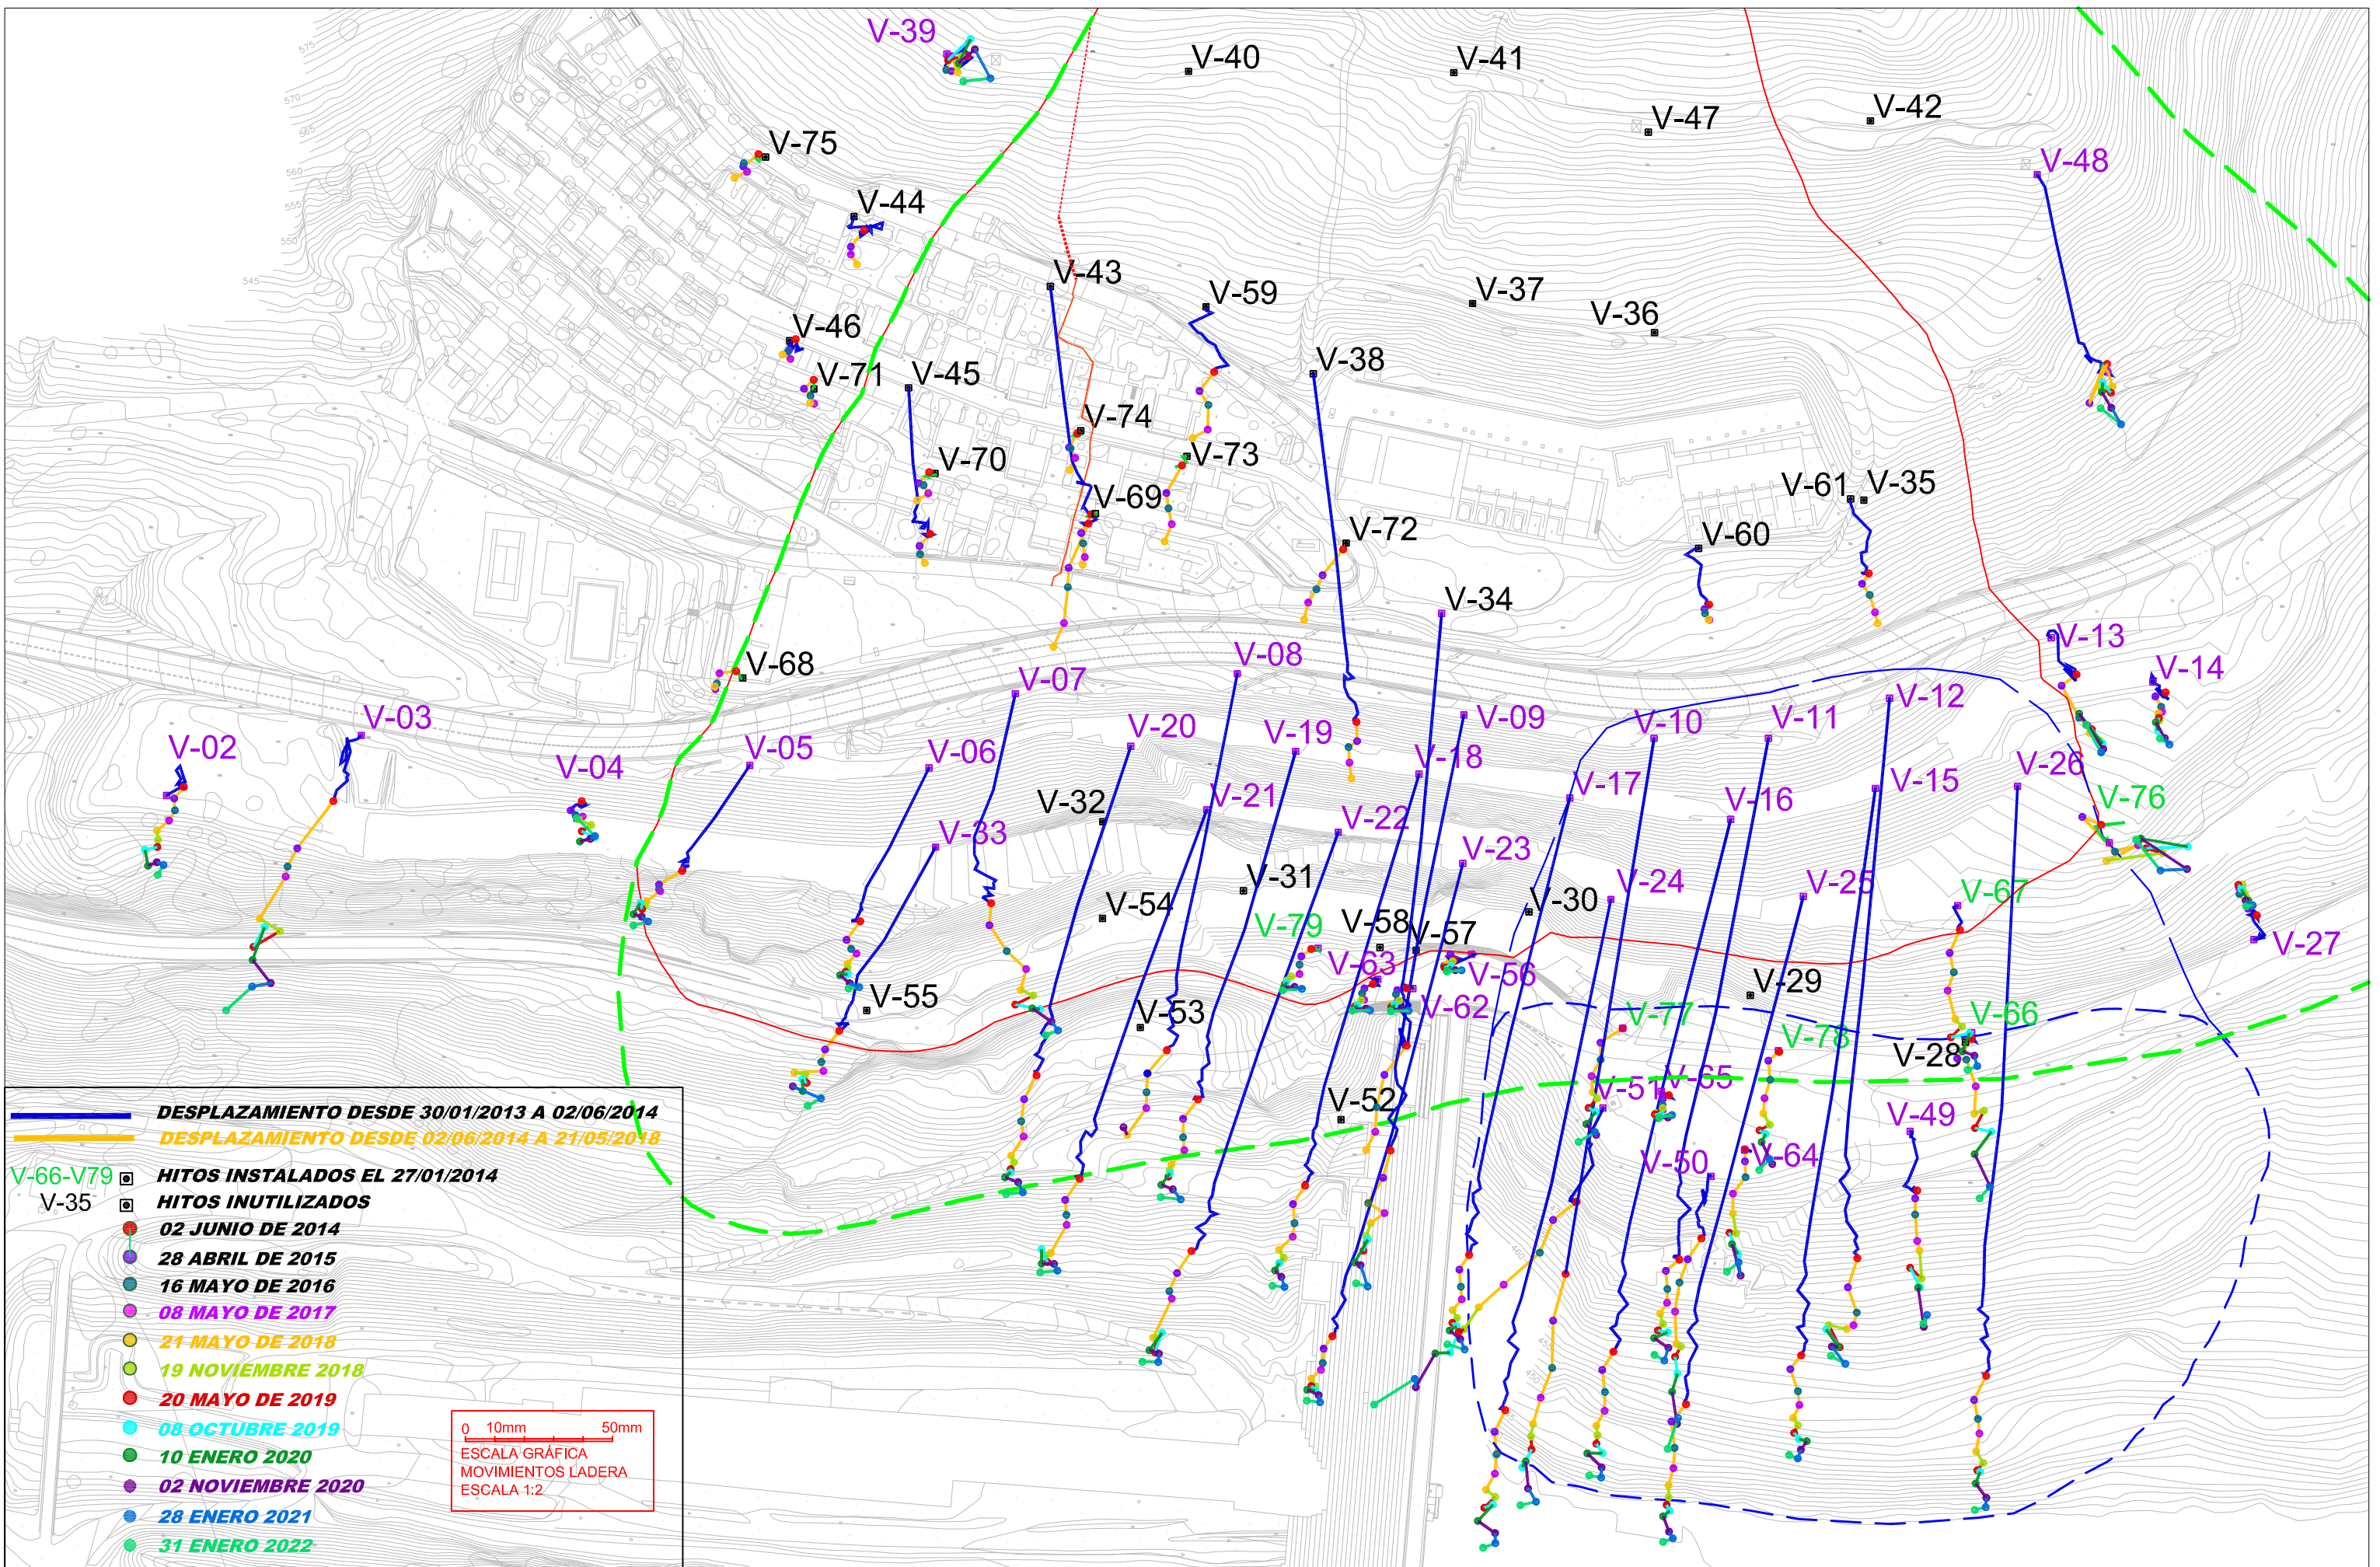
ANEJO Nº 1:
Plano de movimiento de los Puntos de Control Topográfico.

En ambas representaciones se comprueba que el movimiento en superficie es insignificante y debido a fenómenos superficiales, dado que los registros inclinométricos no muestran movimientos en los planos de rotura profundos.

Hay que destacar de las mediciones correspondientes al control topográfico de la ladera que en el último año no se observa movimiento; así, el movimiento medido desde enero de 2021 hasta enero de 2022 es nulo. Únicamente los 7 puntos de control asociados al deslizamiento de “El Inglés” han sufrido su estacional descenso, asociado a la evolución del nivel del embalse.
