MINISTERIO  
PARA LA TRANSICIÓN ECOLÓGICA  
Y EL RETO DEMOGRÁFICO

CONFEDERACIÓN  
HIDROGRÁFICA  
DEL EBRO

# INFORME DEL COMPORTAMIENTO DE LA LADERA DERECHA DE LA PRESA DE YESA (NAVARRA). SEPTIEMBRE 2023

Zaragoza, septiembre de 2023

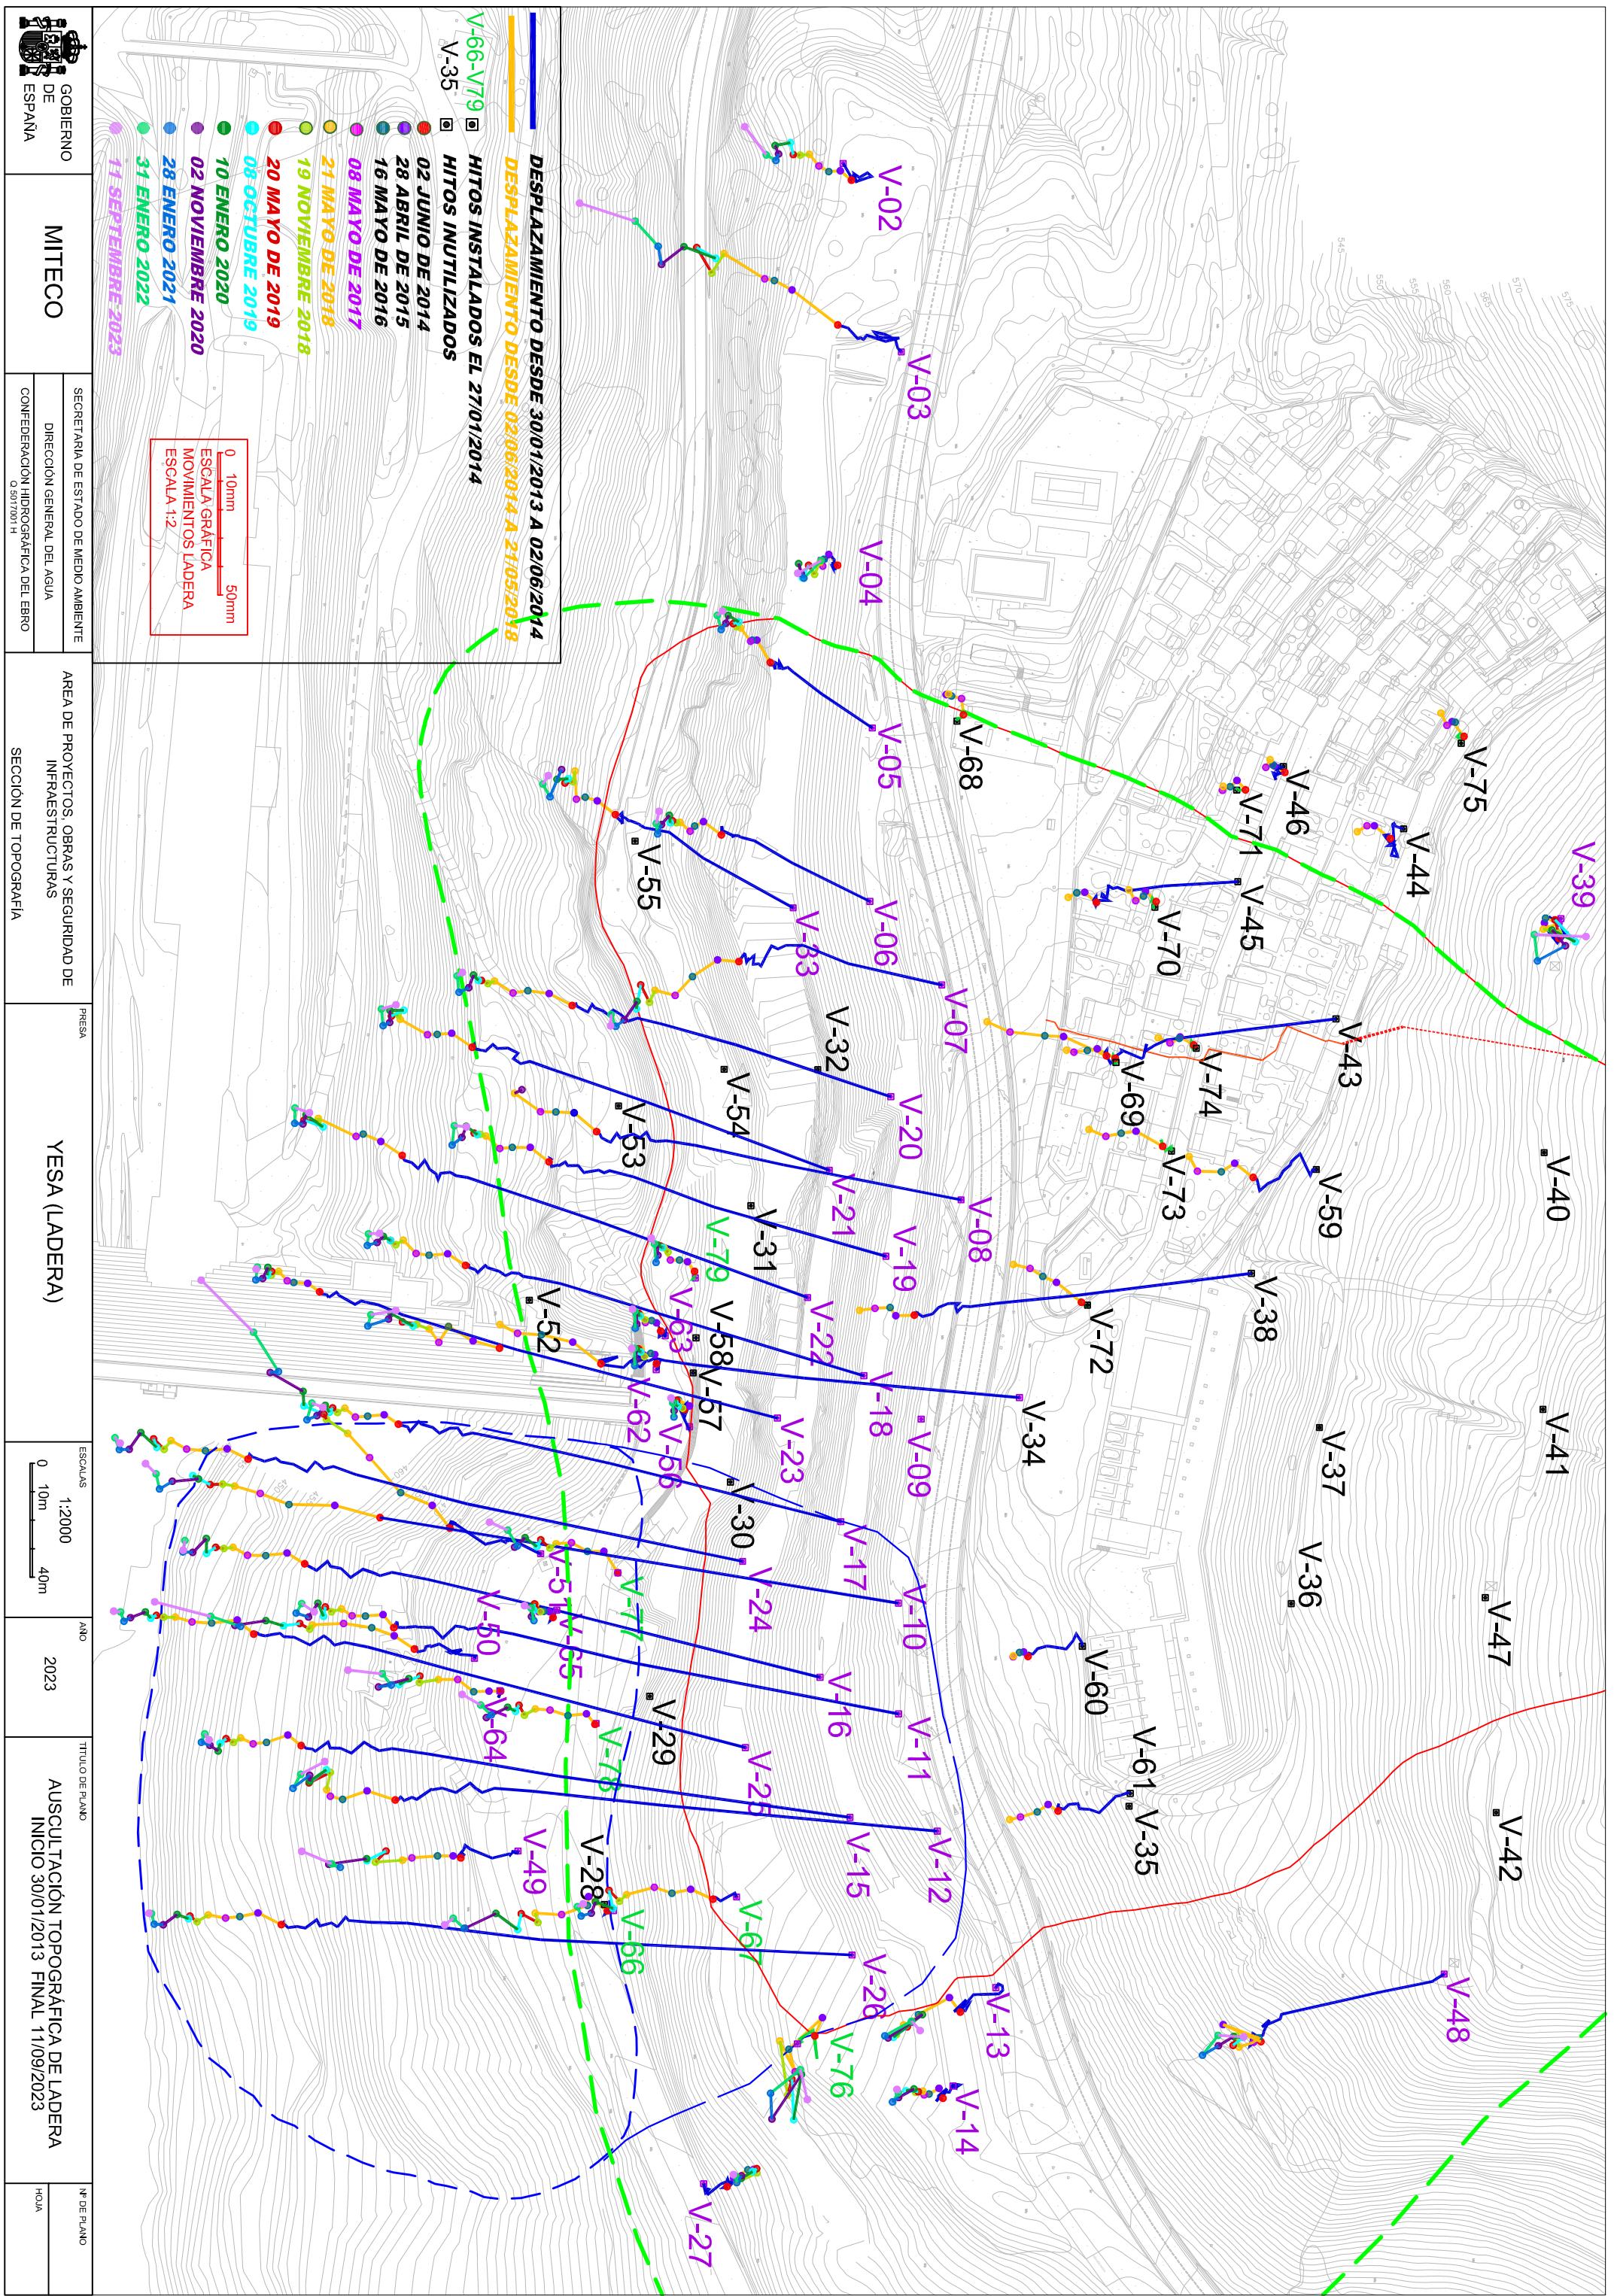
**ANEJO N° 1:**  
**Plano de movimiento de los Puntos de Control Topográfico.**

En ambas representaciones se comprueba que el movimiento en superficie es insignificante y debido a fenómenos superficiales, dado que los registros inclinométricos no muestran movimientos en los planos de rotura profundos.

Hay que destacar de las mediciones correspondientes al control topográfico de la ladera que en el último año no se observa movimiento; así, el movimiento medido desde enero de 2022 hasta septiembre de 2023 es nulo. Únicamente los puntos de control asociados al deslizamiento de “El Inglés” han sufrido su estacional descenso, asociado a la evolución del nivel del embalse.

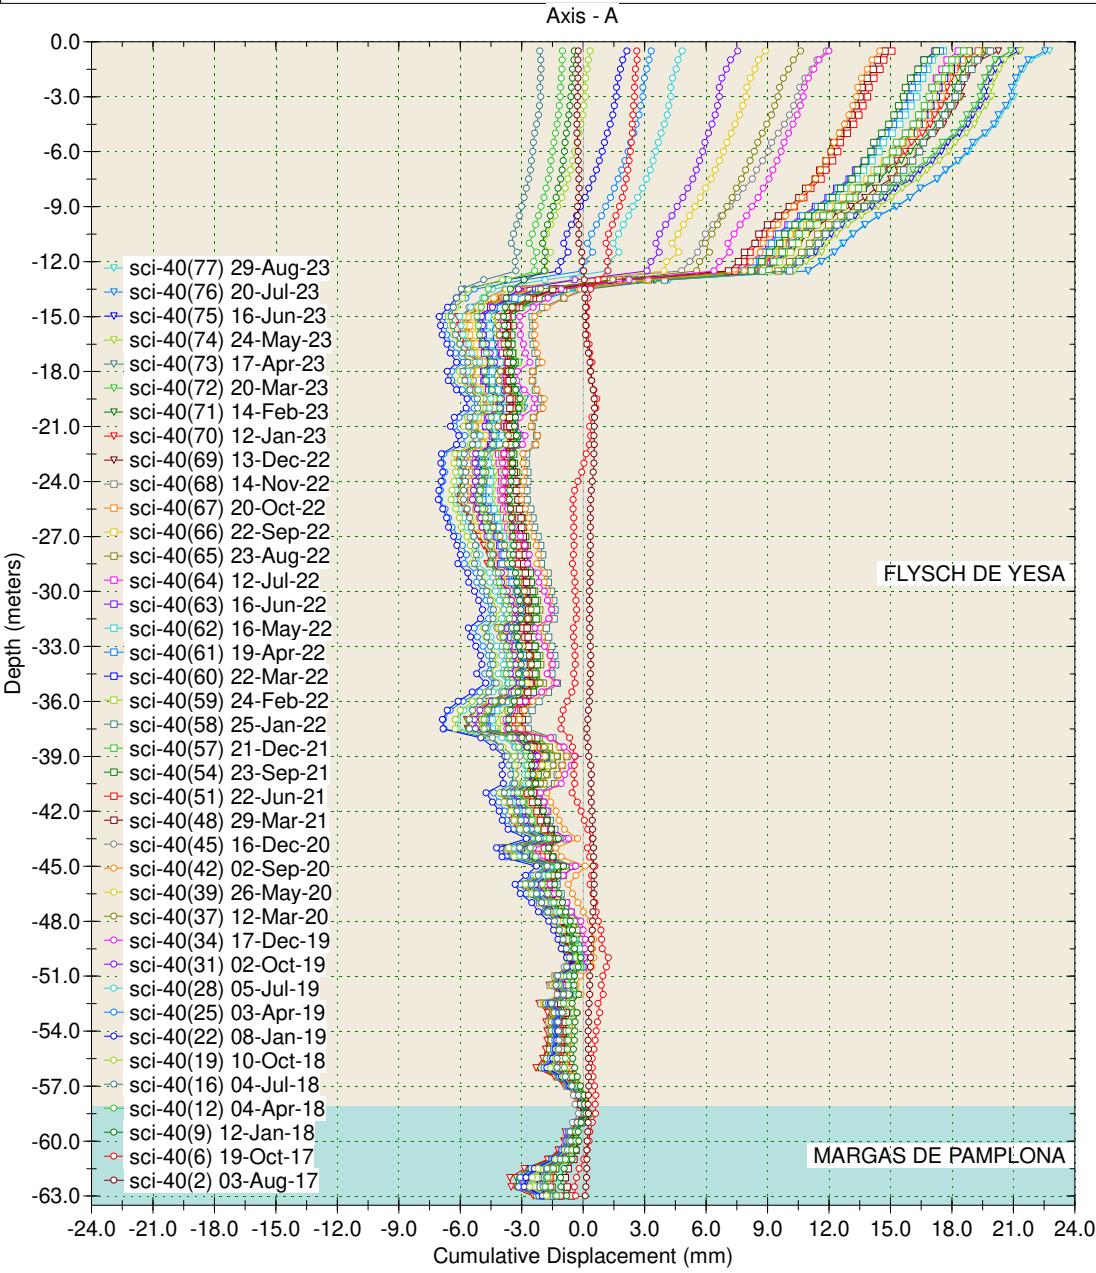
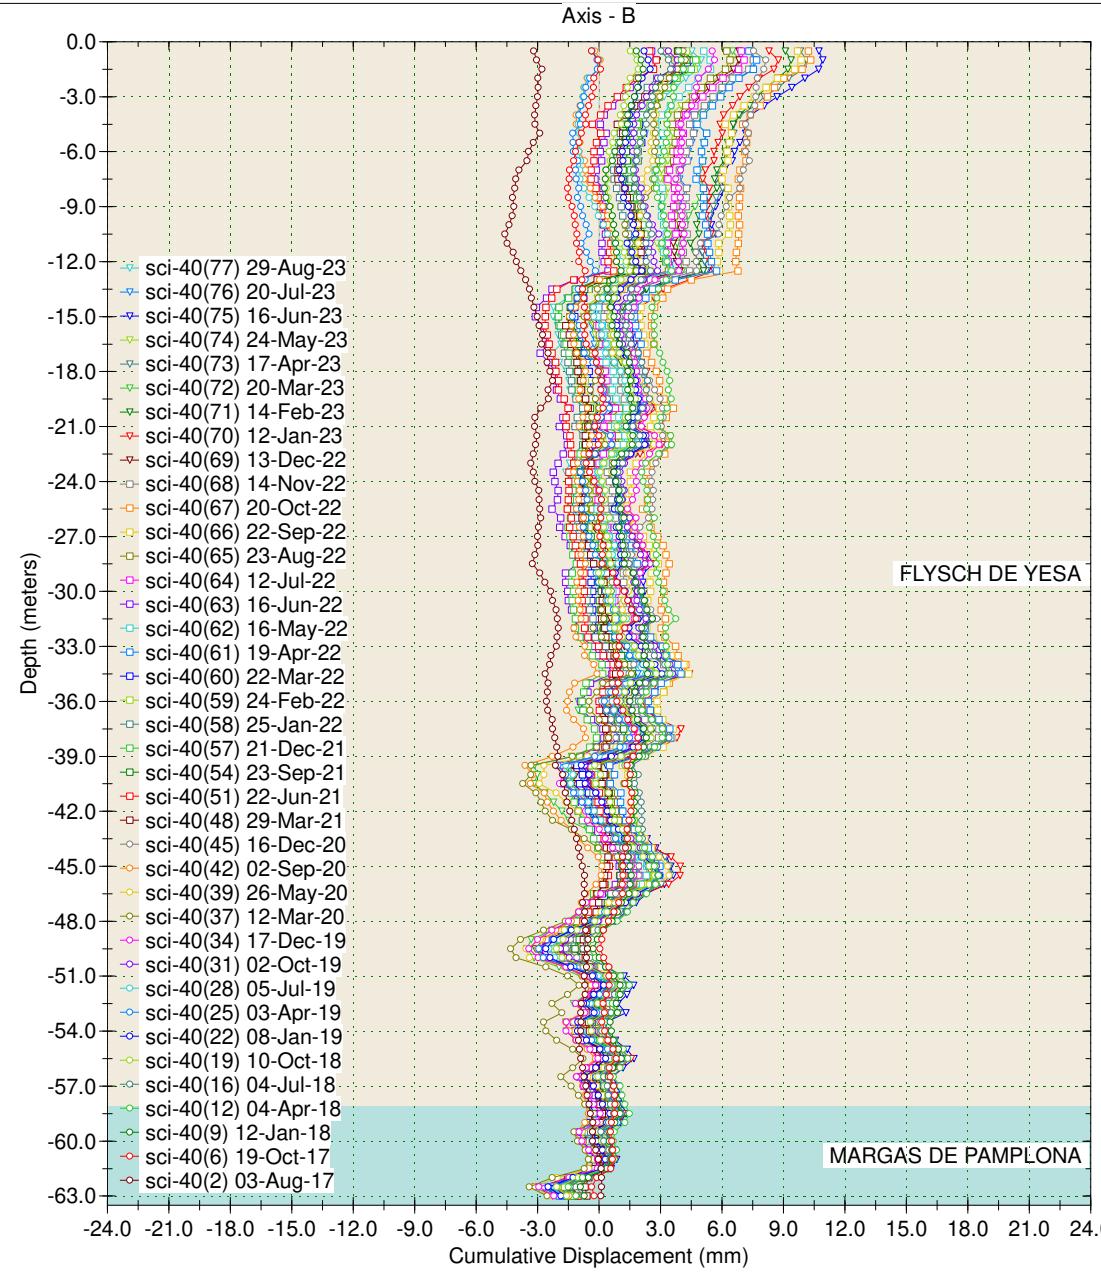
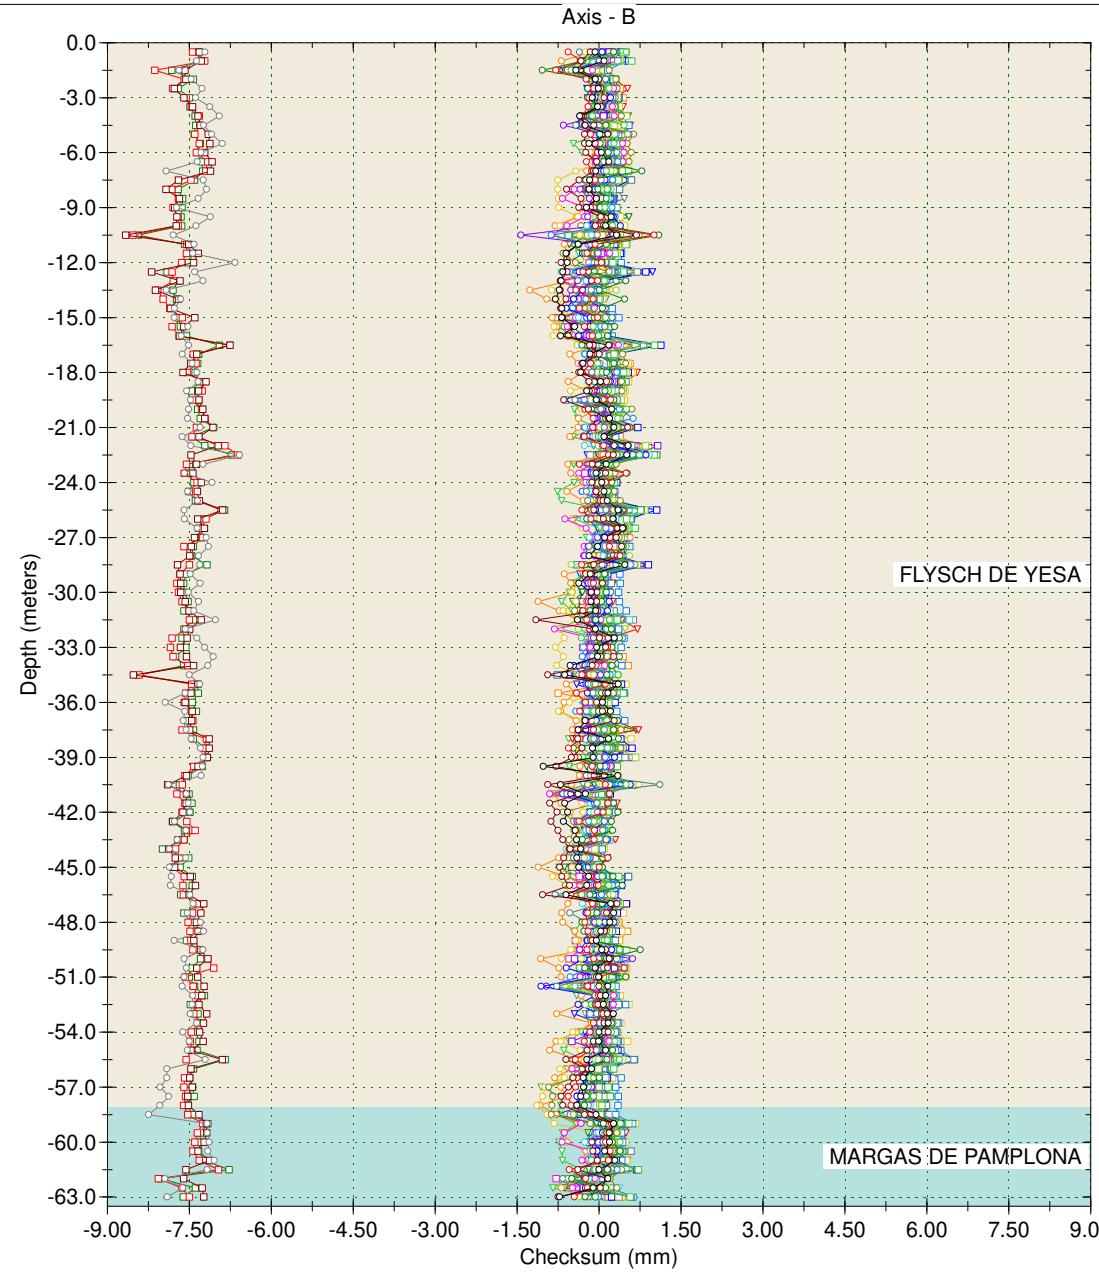
## SCI-40

Como puede apreciarse en los registros, los inclinómetros instalados en la ladera no presentan movimiento que pueda exceder del propio error intrínseco del aparato de medida en ninguna de las superficies de rotura, ni la principal (SPR), ni la profunda (SIR), o las superficiales. Únicamente, el inclinómetro SCI-40 que presentaba cierto movimiento en la superficie principal de rotura desde su instalación en agosto de 2017 (en torno a 2,1 mm/año de media), sigue presentando cierto movimiento que se ha reducido a 1,2 mm acumulados durante el último año. Recientemente (marzo de 2023) se ha instalado el inclinómetro SCI-44 que desde que se instaló se ha movido a una velocidad media de 1,9 mm/año. Hay que señalar que ambos inclinómetros, SCI-40 y SCI-44, están asociados al deslizamiento de “El Inglés”.
