■ HOJA DE CONTROL DE CALIDAD					
DOCUMENTO	Adenda al estudio de estabilidad de la ladera de la margen derecha de la Presa de Yesa				
PROYECTO	GE1219 INFORME LADERA YESA				
CÓDIGO	GE1219-Adenda-Ed0e.doc				
AUTOR	FIRMA	APL	VPH	PBD	
	FECHA	15/01/2014	15/01/2014	20/11/2013	
VERIFICADO	FIRMA	PRR			
	FECHA	16/01/2014			
DESTINATARIO	Confederación Hidrográfica del Ebro				
NOTAS	Adenda al informe de junio de 2013 - Edición borrador

GE1219-INFORME LADERA YESA

2 TRABAJOS REALIZADOS

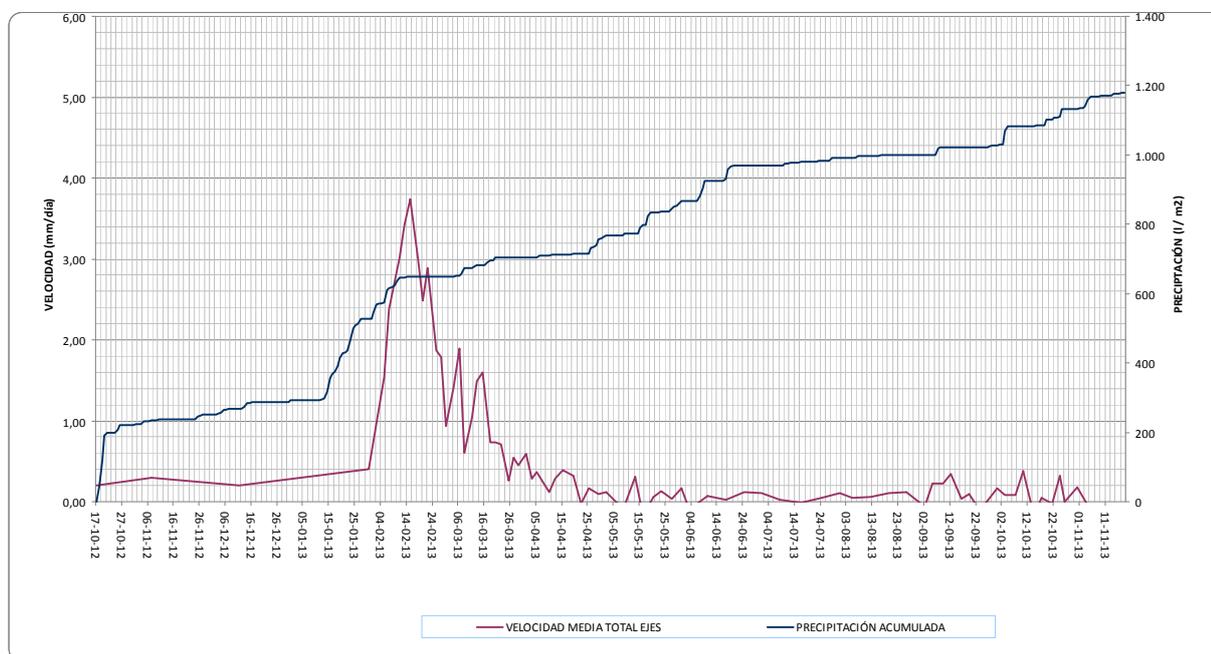
Figura 4. Gráfico que muestra la relación entre la precipitación total acumulada y la velocidad del movimiento, según datos registrados mediante topografía.

Sin embargo, en el plano de discontinuidad (que discurre íntegramente por los depósitos de Flysch), debe presentar un cierto grado de saturación que ha provocado una determinada presión de poro que favorece el movimiento del terreno. Esto viene constatado por la aceleración de los movimientos registrada con posterioridad a los episodios de precipitaciones intensas que tuvieron lugar durante el otoño e invierno de 2012-2013:

Además, durante la perforación de los anclajes para los muros de hormigón, se detectó la presencia, en este plano de deslizamiento, de suelos arcillosos de carácter fangoso, lo que corroboraría la presencia de agua en esta superficie de rotura.

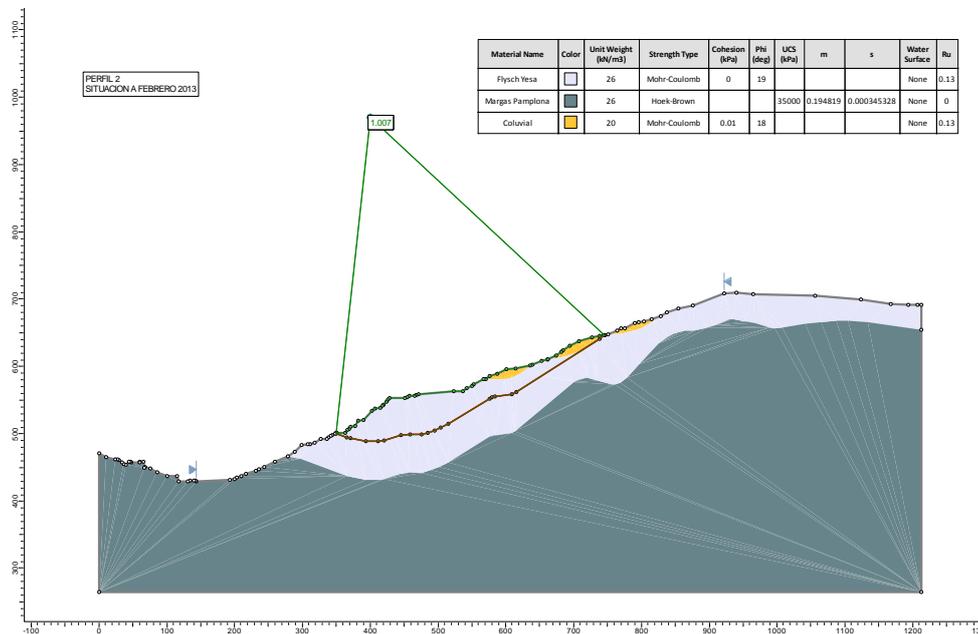
Figura 5. Resultados del back analysis de Febrero de 2013. Perfil P-2.

Tabla 13. Resultados del back analysis de Febrero de 2013.

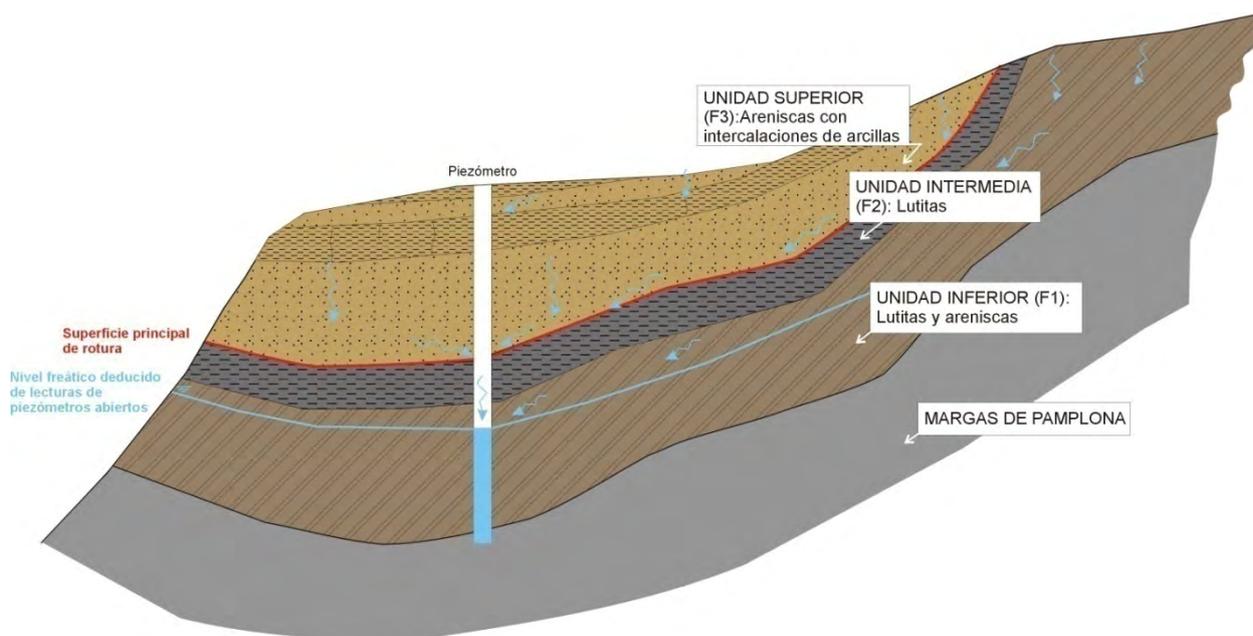
Figura 7. Esquema que muestra la disposición de los tramos litológicos reconocidos por la UPC y el mecanismo de funcionamiento del agua en el macizo.

La alternancia de niveles permeables por fracturación (areniscas) e impermeables (margas y lutitas) condiciona el comportamiento del agua en la ladera. El agua de precipitación penetra en el terreno a través de las fracturas de los paquetes de areniscas y de aquellos de margas cuyo espesor y penetrabilidad de la fracturación lo permita, tanto a través de la unidad superior del Flysch (F3), predominantemente areniscosa, como a través de los sectores expuestos de la Unidad inferior (F1), localizados en la parte superior de la ladera (cotas 600-650).

En lo que se refiere a la piezometría, se disponía de piezómetros abiertos totalmente penetrantes con series amplias de datos que no se utilizaron en los primeros análisis al entender que los niveles freáticos que afectan al plano de rotura se podían considerar “niveles colgados” que no se recogían en el registro de los piezómetros porque éstos reconocían un “nivel regional” o nivel de base, al conectar todos estos niveles de agua. De este modo, la representación de los niveles de agua medidos en estos piezómetros abiertos muestra un nivel freático de base localizado por debajo del plano de rotura movilizado.

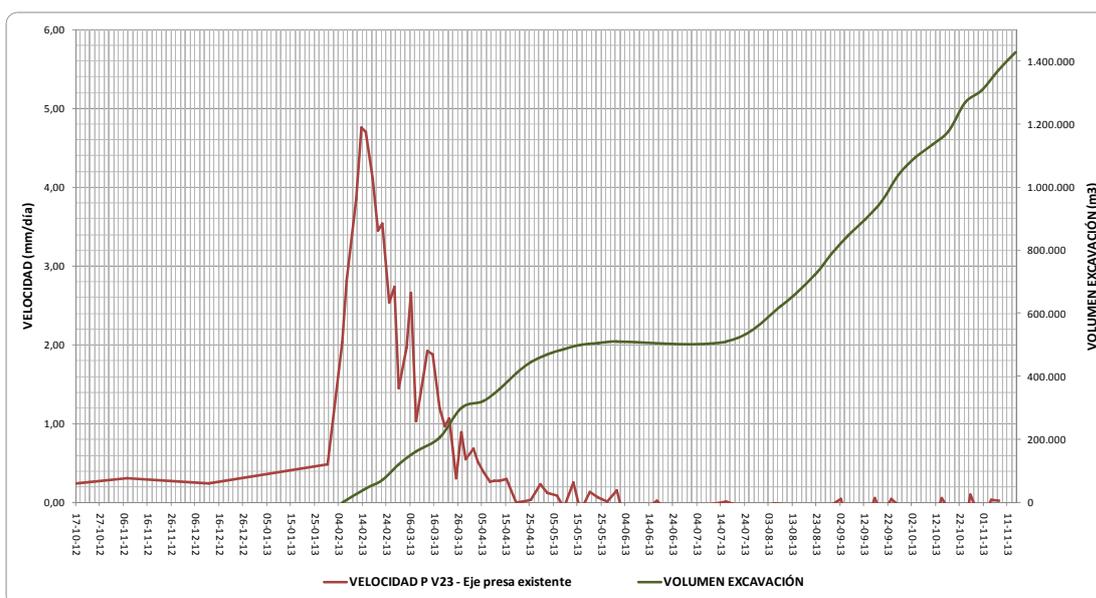
Figura 81. Comparación entre volumen excavado y velocidad en el punto V-23.

En el gráfico siguiente se compara la velocidad del deslizamiento en el punto de control topográfico V-23, situado sobre el eje de la presa actual, con el volumen de las excavaciones llevadas a cabo en la ladera desde febrero de 2013, mostrando una clara influencia de las excavaciones en la desaceleración del deslizamiento.

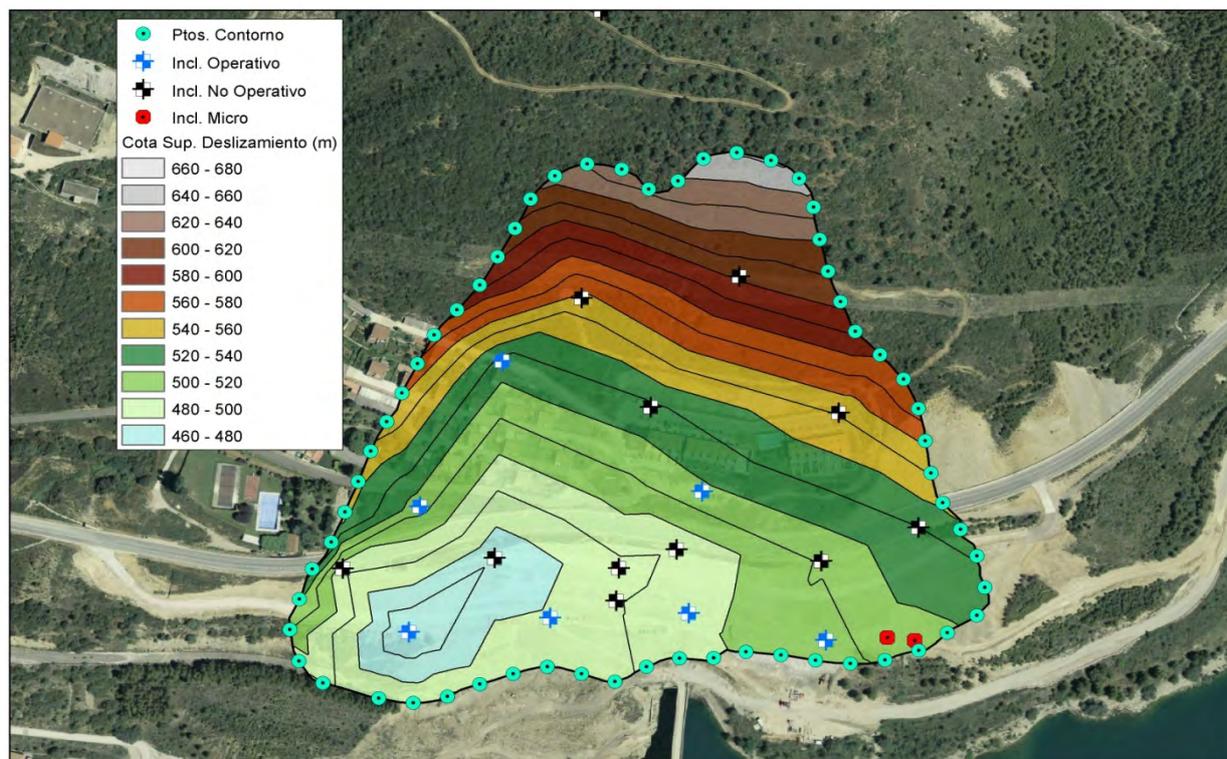
Figura 82. Estimación de la Superficie Principal de Rotura.

El resultado de la interpolación es el siguiente:
