Análisis geomorfológico de la ladera derecha de la Presa de Yesa (Río Aragón, Pirineos)

Francisco Gutiérrez

Junio, 2013

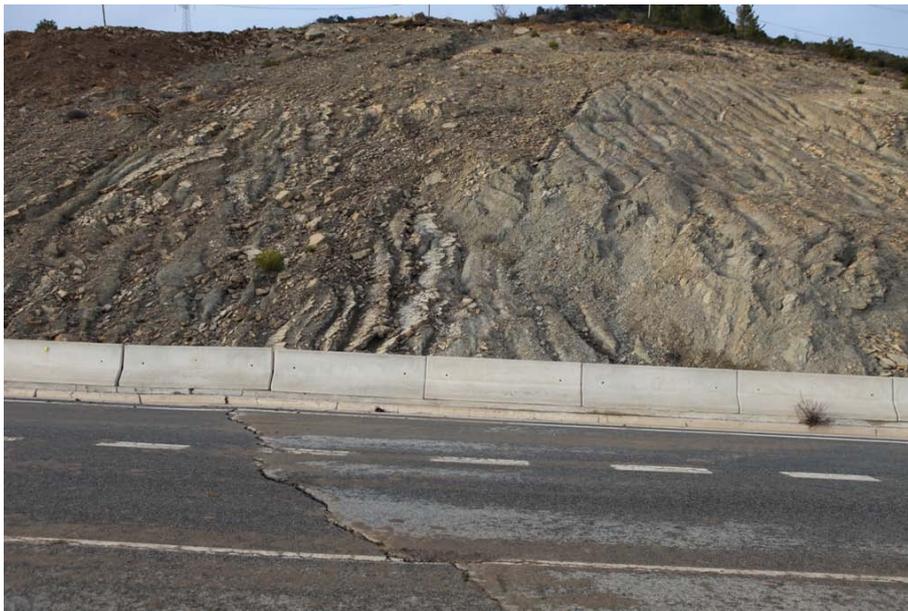
Figura 2. Grieta con movimiento sinistro afectando a la carretera ZN-240 en el límite este del deslizamiento de 2012-13. En este sector, el movimiento afecta a sedimentos eocenos sin evidencias de haber sido afectados por deslizamientos previos. Nótese la continuidad de los estratos de arenisca y margas. El plano de rotura parece adaptarse al contacto entre el flysch y las margas infrayacentes. Imagen tomada el 8 de marzo de 2013. Punto 25 del mapa.

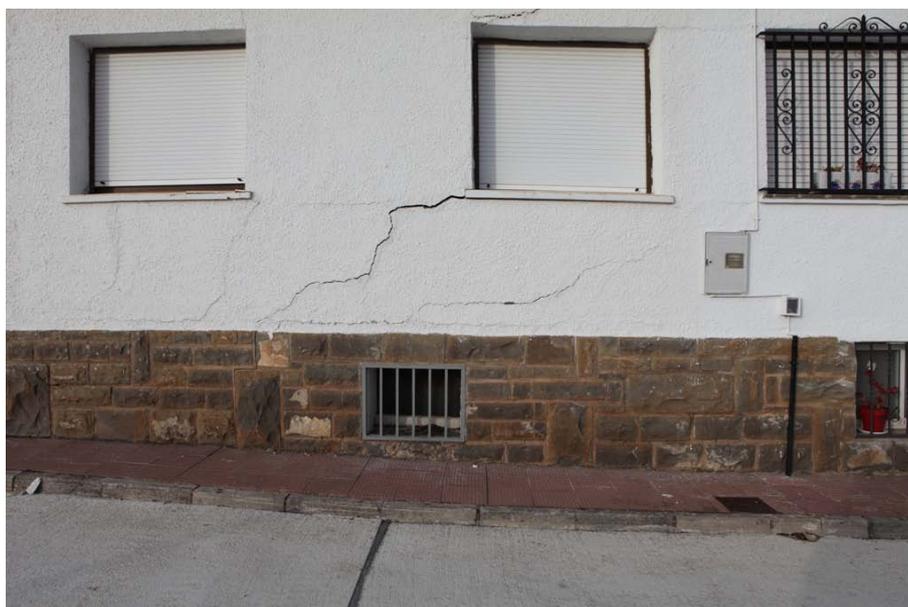
Figura 3. Grietas en el límite oeste del deslizamiento activo afectando a una vivienda en la urbanización Lasaitasuna. Imagen tomada el 8 de marzo de 2013. Punto 29 del mapa.

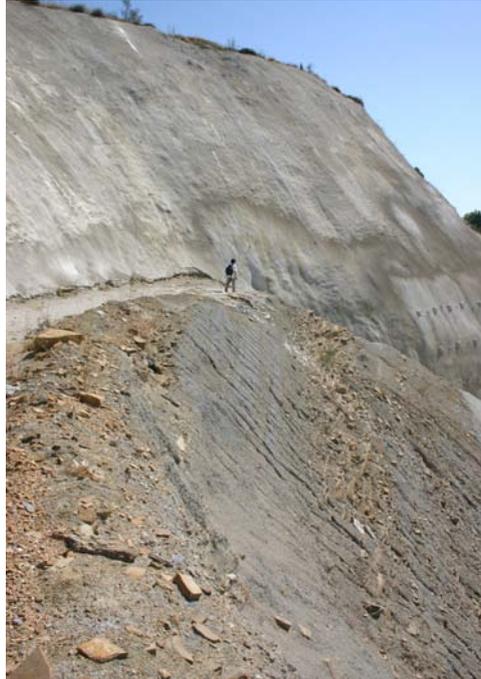
Figura 5. Zona de excavación del estribo derecho de la nueva presa, en la que afloran margas y flysch buzando hacia el interior de la ladera. Imagen tomada en agosto de 2007.

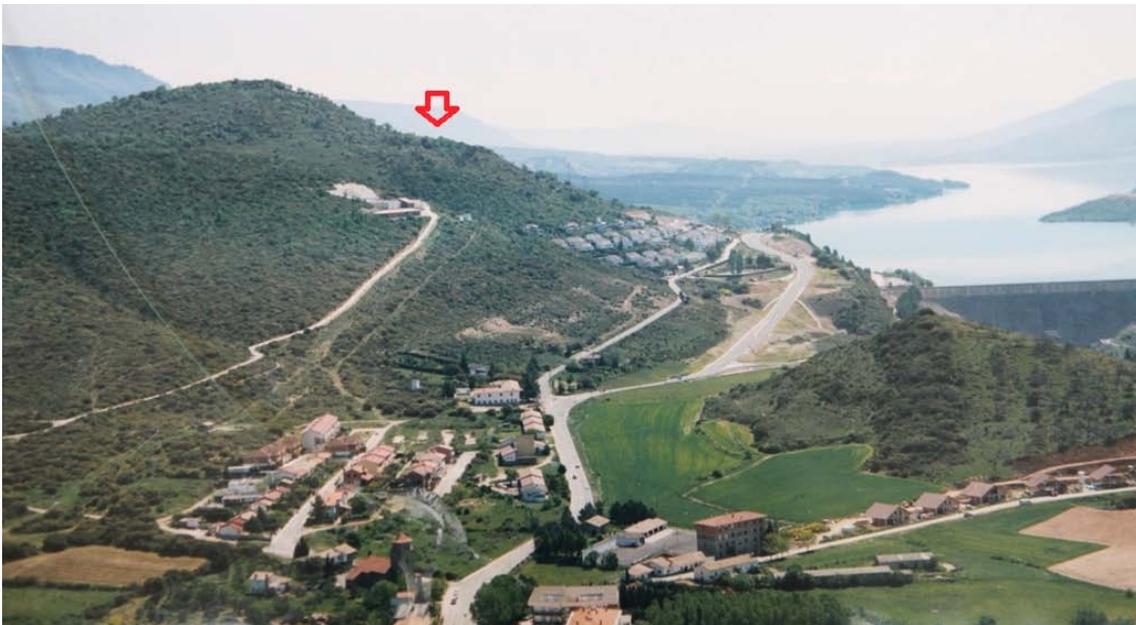
Figura 6. Vista aérea de la ladera en la que se reconoce el amplio rellano correspondiente a la parte superior del deslizamiento antiguo (flecha roja).

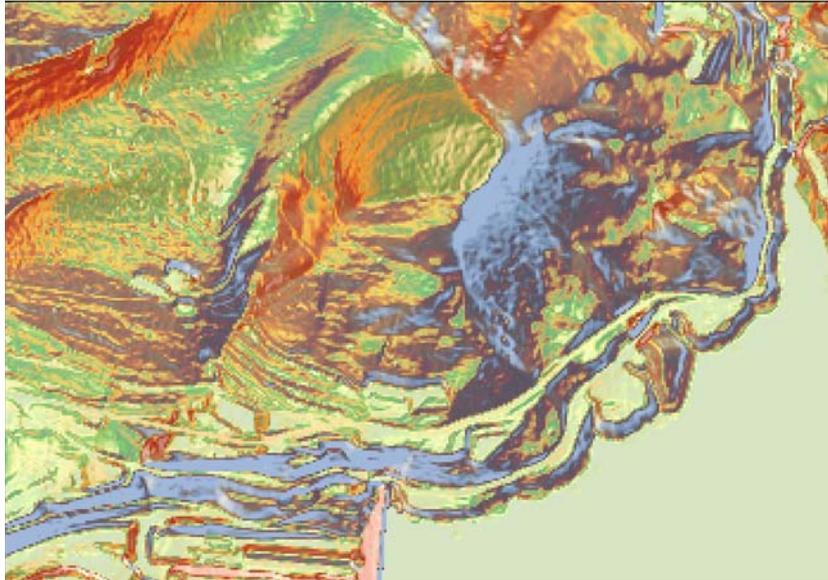
Figura 7. Mapa de pendientes sobre modelo sombreado del relieve generado a partir de datos LIDAR del Instituto Geográfico Nacional. La sucesión de rellanos en la porción de la ladera deslizada situada por encima de las urbanizaciones Lasaitasuna y Mirador de Yesa, contrasta con el perfil longitudinal uniforme de la ladera situada al oeste, donde el sustrato también presenta un buzamiento general hacia el valle.

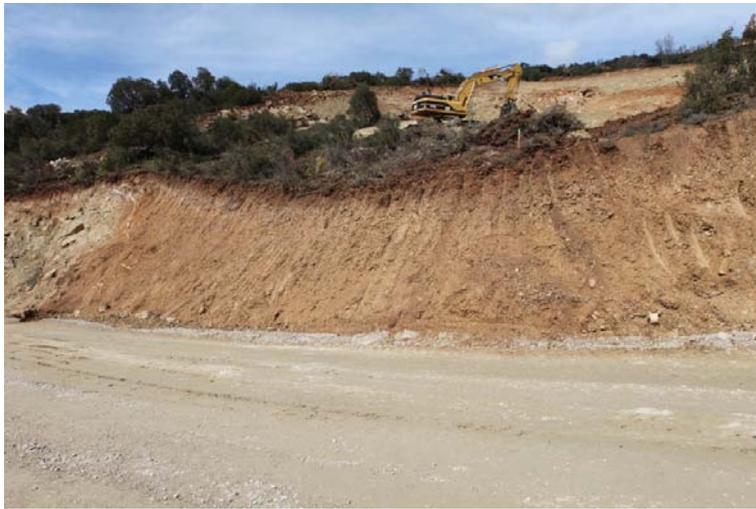
El sector noroeste del deslizamiento está definido por un escarpe E-O y N-S que corresponde a la cicatriz superior y occidental del deslizamiento (ver mapa). Por encima del escarpe de cabecera se ha medido un buzamiento en el flysch in situ de unos 6° hacia el sur. El escarpe lateral orientado hacia el este pierde altura progresivamente ladera abajo, desapareciendo unos metros por debajo de la torre de alta tensión situada en el punto 1 (ver mapa). Este sector debe corresponder al paso entre la zona de deflación y acumulación del deslizamiento (Cruden y Varnes, 1996). Al este del escarpe lateral se identifica un cuerpo longitudinal de unos 60-70 m de ancho y con perfil transversal convexo, cuyo límite oriental viene definido por un surco orientado en la dirección de la pendiente (ver mapa). En la parte superior de este cuerpo, al pie del escarpe de cabecera, se reconoce un rellano. En los puntos de observación 2 y 3, el flysch expuesto en las excavaciones se ha transformado en una brecha caótica. En un corte perpendicular al surco longitudinal (punto 4, Fig. 8), se reconoce una depresión canaliforme parcialmente rellena por unos 3 m de facies coluviales con una matriz limosa morrón anaranjada. Al oeste de este surco el flysch forma una masa brechoide caótica (Fig. 8), mientras que al este, donde los estratos de arenisca alcanzan un espesor considerable, el sustrato muestra un buzamiento general hacia el pie de la ladera, aunque presenta juntas de hasta varios decímetros rellenas de margas con clastos de arenisca (Fig. 9). En el

Figura 8. Punto de observación 4. Surco longitudinal parcialmente relleno de facies coluviales con matriz marrón anaranjada. Al oeste el flysch se encuentra brechificado, mientras que al este (ver figura 9) presenta un buzamiento general hacia el valle y fracturas dilatadas rellenas de margas y cantos de arenisca.

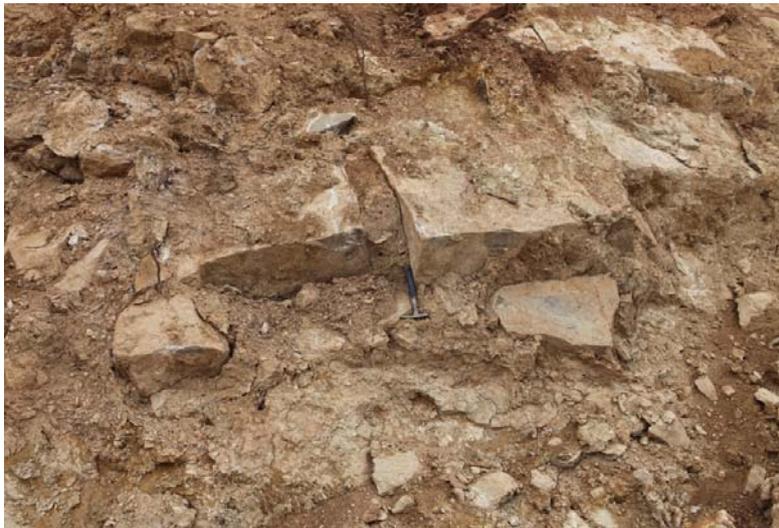
Figura 9. Afloramiento al este del punto 4. Estratos de arenisca potentes buzando hacia el valle con fracturas dilatadas rellenas de margas y clastos de arenisca.

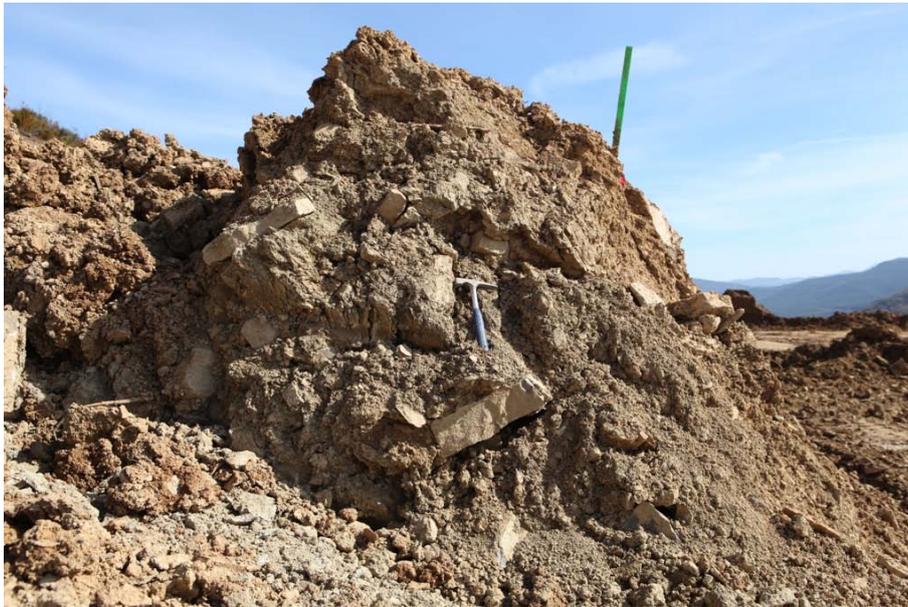
Figura 11. Punto de observación 8, en el que se diferencian dos unidades. La superior corresponde a un coluvión y la inferior a un depósito de deslizamiento (flysch brechificado; *floatbreccia*). En la primera los clastos buzcan hacia el valle, mientras que en la segunda la fábrica de los clastos muestra una orientación preferente hacia el interior de la ladera.

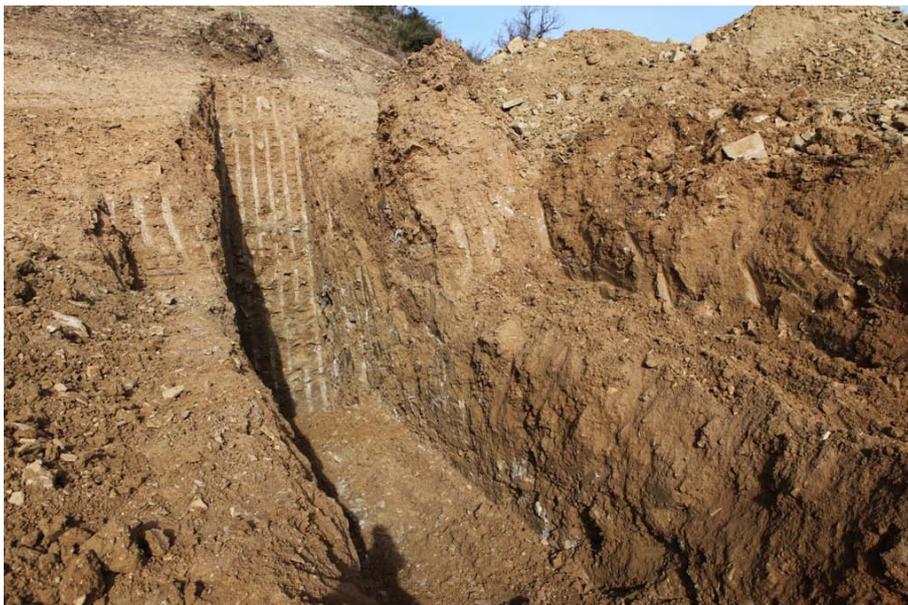
Figura 12. Trinchera de reconocimiento excavada junto al punto 10 en la que se expuso un depósito de deslizamiento de al menos 6 m de espesor formado por una brecha de flysch. En el

“mogote” situado por encima de la zanja aflora un depósito coluvial con un suelo marrón oscuro depositado en la zona del rellano.

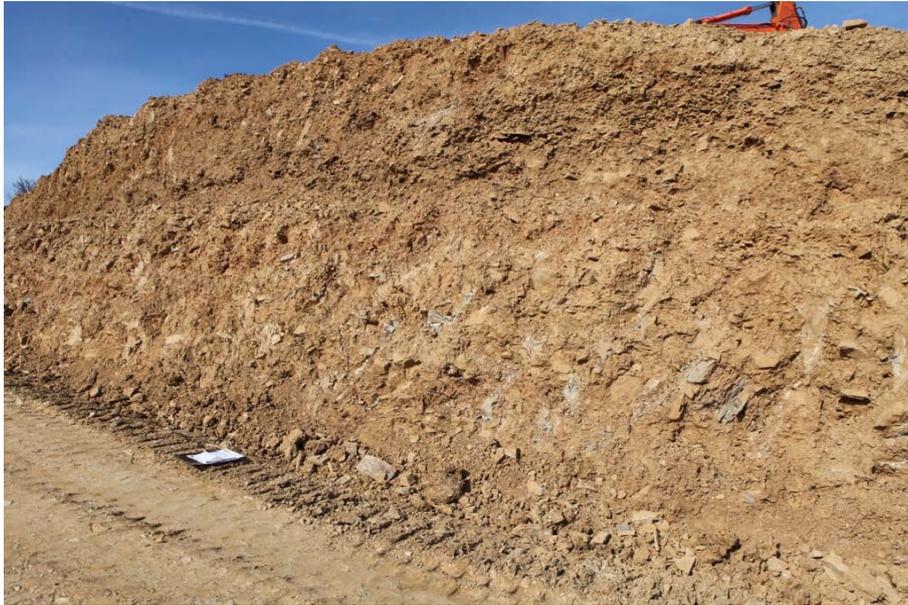
Figura 12. Excavación realizada bajo el rellano superior en torno al punto 11, en la que se diferencia un flysch brechificado por deslizamiento con fábrica aparentemente caótica y una unidad coluvial superior en la que los clastos presentan una disposición subparalela a la superficie topográfica.

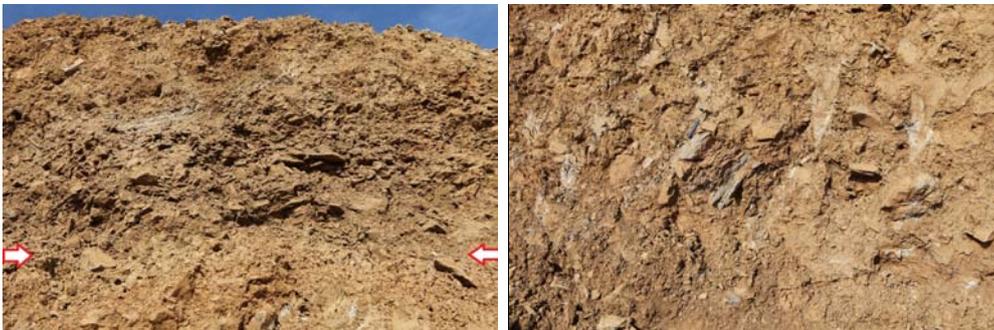
Figura 13. Punto de observación 11. A la izquierda, detalle de la unidad coluvial superior. Las flechas indican la posición aproximada de la base. A la derecha, detalle de la brecha de flysch correspondiente al depósito de deslizamiento.

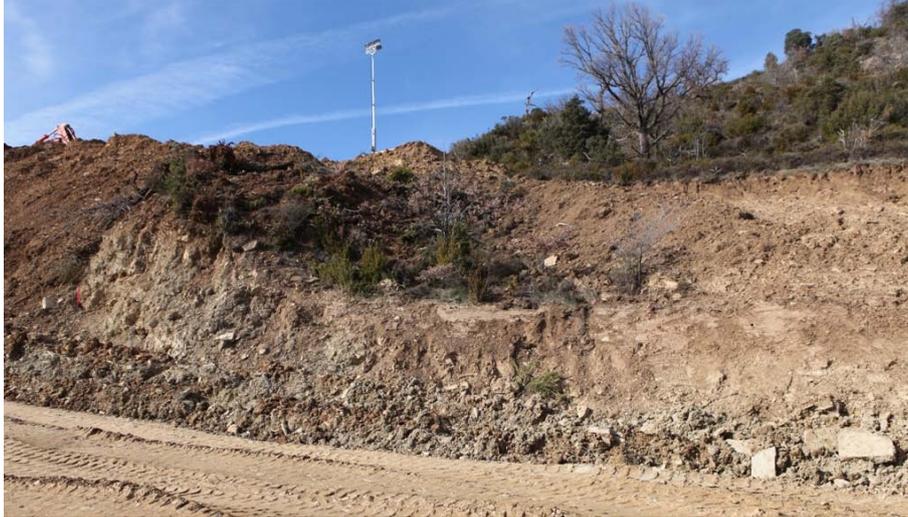
Figura 14. Vaguada longitudinal atribuida a límite este del deslizamiento. Al oeste de la misma (izquierda), flysch brechificado.

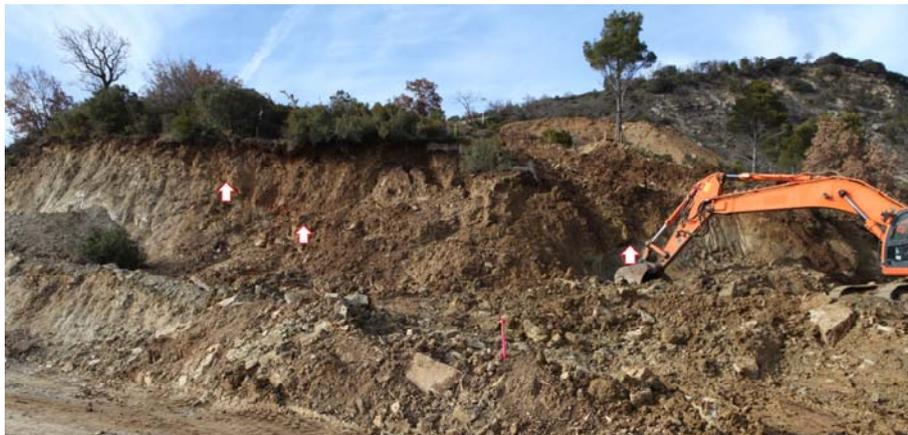
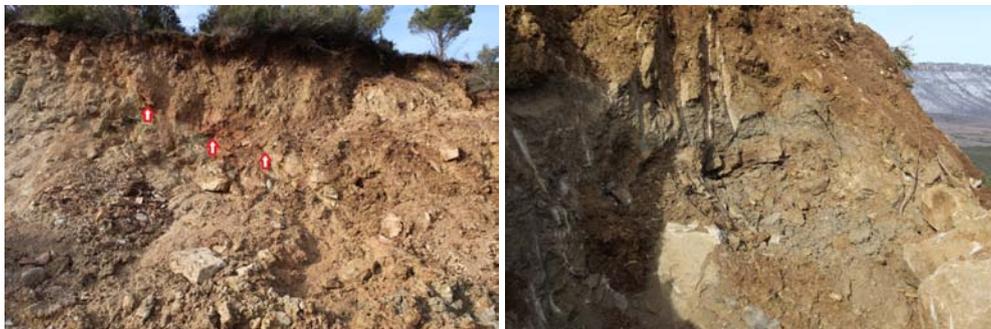
En el extremo NE del deslizamiento (punto 12), se han identificado capas de arenisca buzando 26° hacia el interior de la ladera, lo que debe corresponder a un bloque desplazado rotacionalmente. En el punto 13, coincidiendo con una vaguada longitudinal interpretada como el límite este del deslizamiento, se han reconocido los siguientes rasgos (Fig. 14): (1) Al oeste de la vaguada aflora un depósito de deslizamiento formado por un flysch brechificado. (2) Bajo la vaguada aparece un relleno canaliforme de facies coluviales-aluviales, y bajo éste, un rezume de agua. (3) Al este de la vaguada, el sustrato, si bien escasamente expuesto, parece encontrarse in situ. Más abajo, y también coincidiendo con el surco longitudinal interpretado como el límite oriental del deslizamiento (punto 14), se observan relaciones estratigráficas similares con mayor claridad (Fig. 15). Bajo la vaguada se reconoce un relleno coluvial-alluvial canaliforme de unos 2-3 m de espesor coronado por un suelo marrón oscuro. Dicho relleno fosiliza

un paleosuelo pardo desarrollado sobre un surco pre-existente generado por la deformación de la ladera debido al deslizamiento. Bajo el flanco oeste del canal aflora un flysch deslizado (brecha), mientras que al este del mismo el flysch se encuentra in situ, con un buzamiento de 10°S.

Figura 15. Vaguada correspondiente al límite este del deslizamiento en el punto 14. Se reconoce un relleno canaliforme sobre un paleosuelo desarrollado sobre una paleotopografía en surco (flechas rojas). Al oeste del surco el flysch está brechificado (abajo a la izquierda), mientras que al este se encuentra in situ (abajo a la derecha).

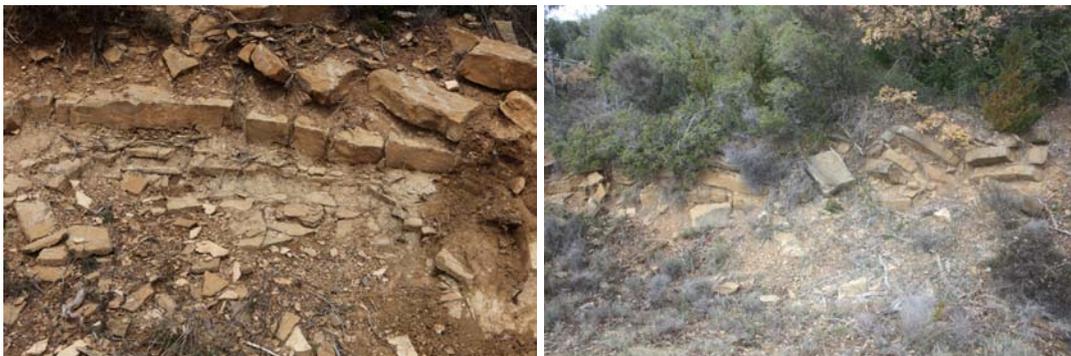
Figura 16. Punto de observación 19, en el que las capas de arenisca, aunque localmente muestran continuidad, se encuentran afectadas por juntas rellenas de material arcilloso, o muy fracturadas.

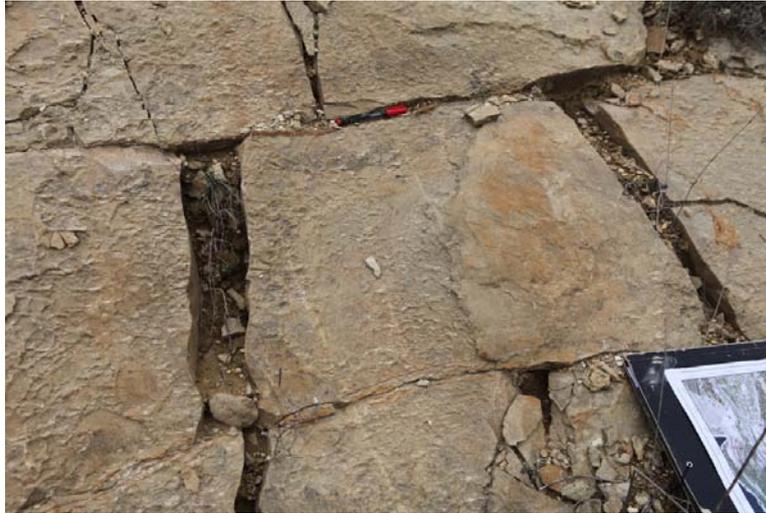
Figura 17. Capas de arenisca buzando hacia el sur con fracturas dilatadas y rellenas de material arcilloso (punto 22).

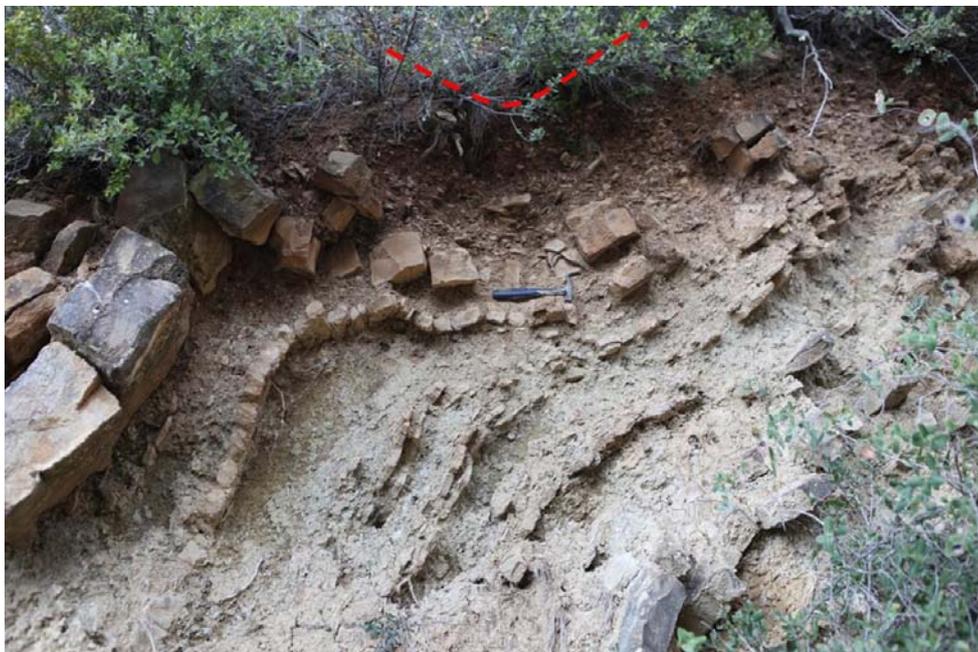
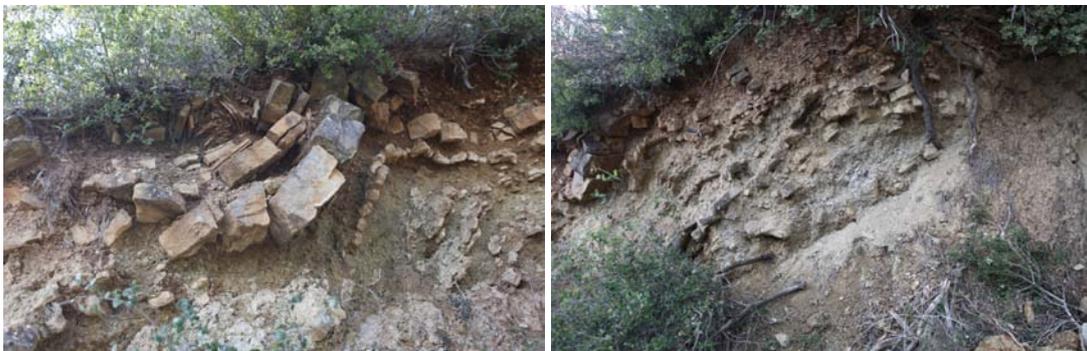
Figura 18. Afloramiento de flysch afectado por un pliegue de despegue relacionado con la actividad del deslizamiento en el punto 20. La sinforma asociada al pliegue de despegue afecta tanto al flysch eoceno como al depósito coluvial suprayacente, lo que indica que se trata de una deformación gravitacional reciente (imagen superior). Las capas de arenisca al sur del pliegue se encuentran fracturada en bloques desplazados entre sí (imagen inferior izquierda). Los estratos situados por debajo del pliegue están afectados por fracturas dilatadas e incluso brechificados (imagen inferior derecha).

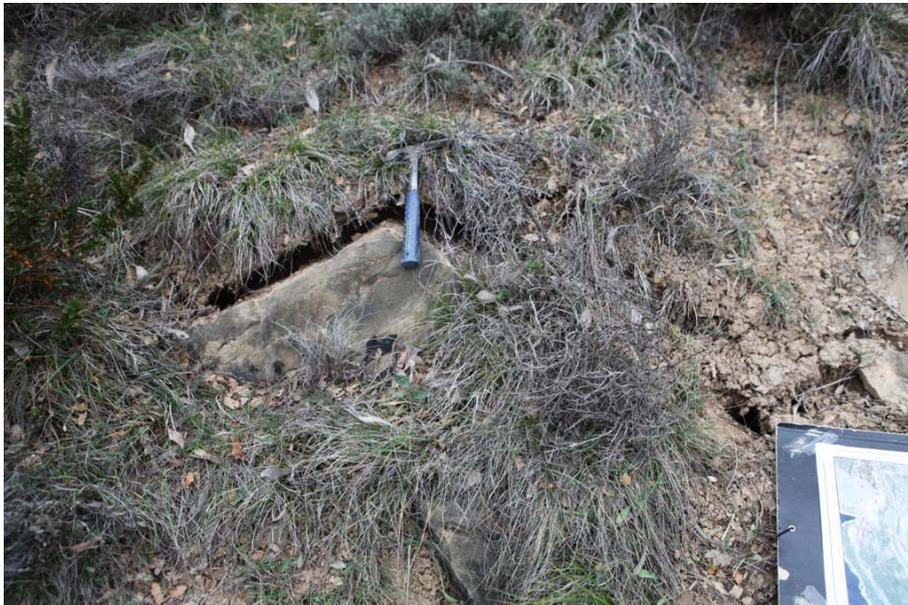
El 8 de marzo de 2013, por encima del límite superior del deslizamiento antiguo, a unos 40-50 m al norte (punto 24), se descubrió un sistema de grietas frescas con traza irregular y una apertura de hasta 5-10 cm (Fig. 19). Estas fisuras, que deben corresponder al límite superior del deslizamiento activo, se han desarrollado en un sector de la ladera con una pendiente elevada en la que el sustrato, originalmente in situ, está cubierto con un coluvión muy raquíutico. Es probable que existan grietas de tracción importantes en zonas más bajas, pero que no han llegado a romper la superficie por la presencia de coluviones de mayor espesor que acomodan mediante deformación continua la extensión del terreno.

Figura 19. Grieta de tracción situada por encima del deslizamiento antiguo (punto 24) descubierta el 8 de marzo de 2013.

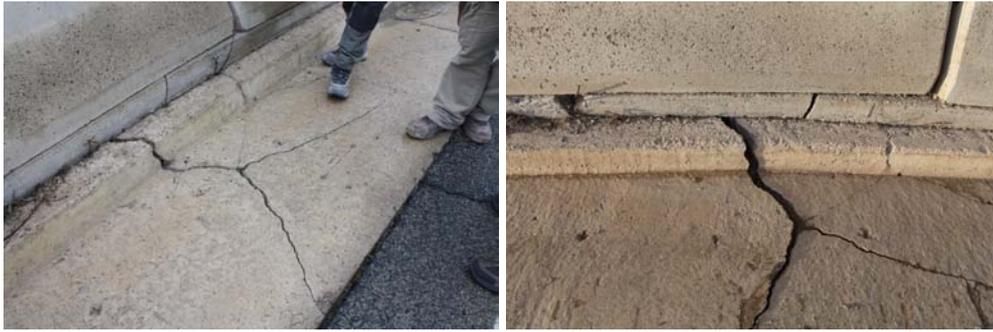
El límite oriental del deslizamiento se ha manifestado, al este del deslizamiento antiguo, mediante grietas y escarpes que afectan a la carretera ZN-240 y a pistas situadas por debajo de la misma (Figs. 2, 20 y 21). Estas roturas indican un movimiento sinistro y localmente el hundimiento del bloque oeste. El sistema de grietas en relevo que afecta a la carretera ZN-240 presenta una dirección N135E (punto 25). En el talud de la carretera situado inmediatamente al norte, los estratos de flysch y margas muestran una manifiesta continuidad, lo que indica que este sector de la ladera no había sido afectado previamente por deslizamientos (Fig. 2). La proyección de las grietas coincide aproximadamente con la zona de contacto entre el flysch y las margas (Fig. 2). Por otra parte, la orientación de las grietas es bastante pareja a las direcciones medidas en los estratos que afloran en el desmonte. Estos datos apuntan a que en este sector el plano de deslizamiento se adapta a la zona de contacto transicional entre las Margas de Pamplona y el Flysch de Yesa.

Figura 20. Fotografías tomadas el 13 de diciembre de 2012 (izquierda) y el 16 de febrero de 2013 (derecha) mostrando grietas afectando a la carretera ZN-240 en el límite este del deslizamiento activo (punto 25).

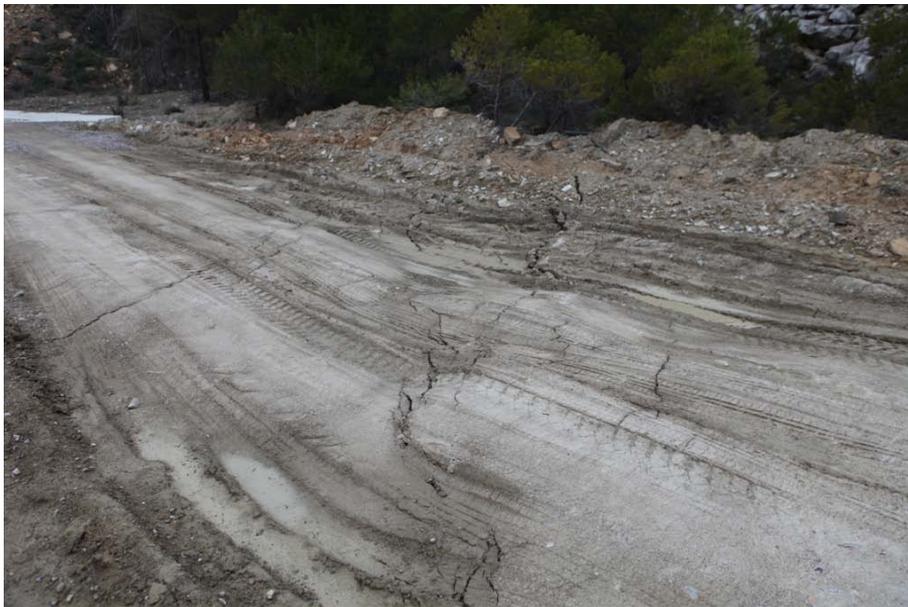
Figura 21. Grietas y escarpes con orientación principal oeste correspondientes al límite este del deslizamiento activo (punto 26). Imagen tomada el 8 de marzo de 2013.

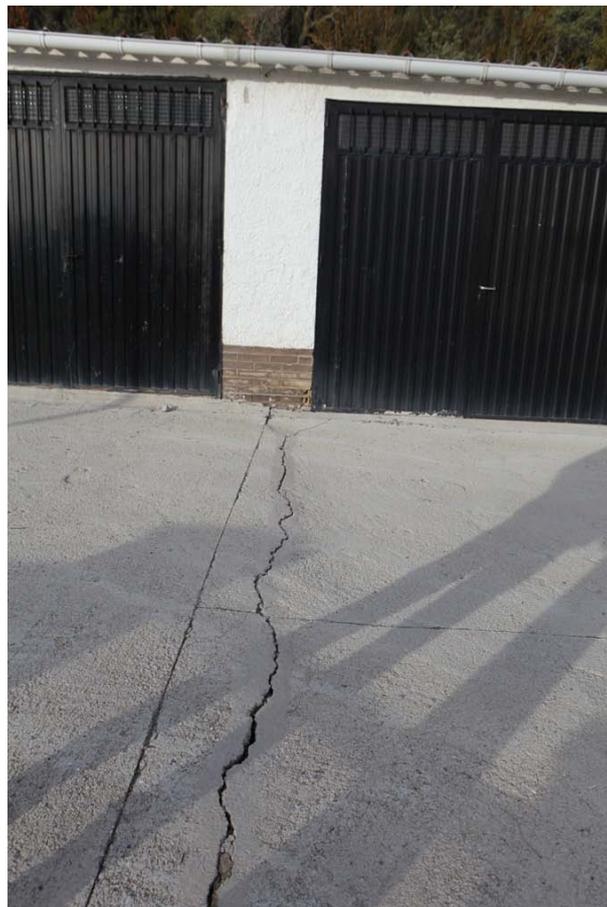
El límite oeste del deslizamiento activo atraviesa la urbanización Lasaitasuna por la zona central. En la calle superior, éste se manifiesta mediante grietas que afectan a unos garajes (Fig. 22) y al pavimento (punto 27). En esta zona, las grietas afectan a una amplia banda de unos 50 m, entre los puntos 27 y 28. En la calle situada inmediatamente por debajo (punto 29), la rotura atraviesa una vivienda (Fig. 3). El 16 de febrero de 2013 el edificio presentaba daños en las fachadas atribuibles al nivel 5, según la clasificación de 7 categorías planteada por Cooper (2008) para evaluar patologías en estructuras humanas debidas a deslizamientos, subsidencia y otros fenómenos de deformación supercical. En la calle, el cabeceo del muro sobre el que se apoya el pavimento ha motivado la pérdida de soporte y el hundimiento de la acera (Fig. 23). En las calles inferiores el límite del deslizamiento se reconoce mediante grietas con desplazamiento dextro afectando a garajes, muros (punto 30) y pavimentos. El límite oeste del deslizamiento activo se ha manifestado recientemente en la carretera ZN-240 mediante roturas que afectan a la cuneta norte (punto 31, Fig. 24). En el punto 32 (cuneta de la carretera) también se han identificado deformaciones recientes atribuibles

Figura 22. Grieta en el límite occidental del deslizamiento afectando a garajes y pavimento en la calle superior de la urbanización Lasaitasuna. Imagen tomada el 16 de febrero de 2013.

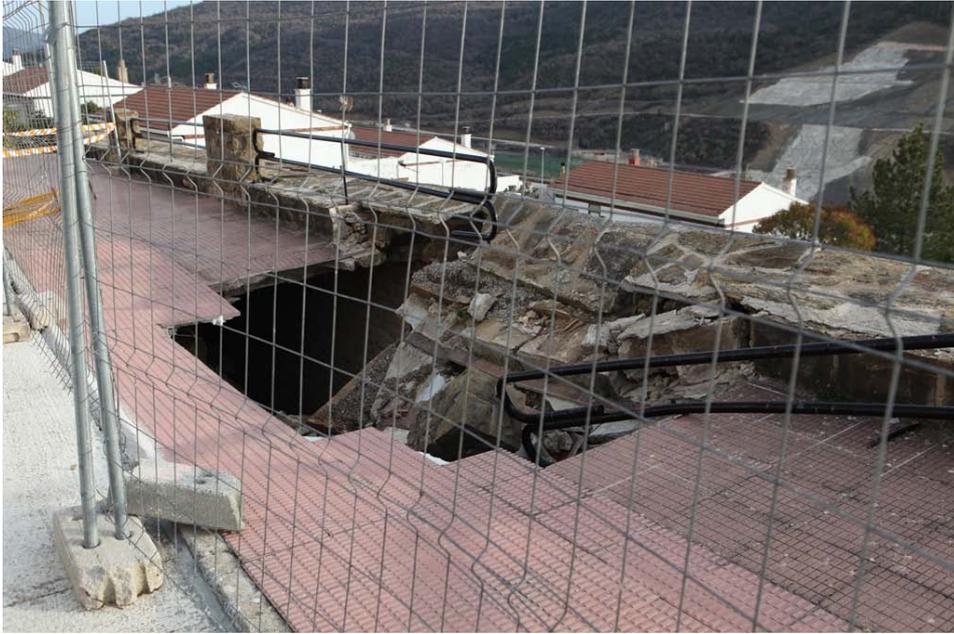
Figura 23. Colapso en la acera de la calle centro-superior de la urbanización Lasaitasuna (punto 29). Imagen tomada el 16 de febrero de 2013.

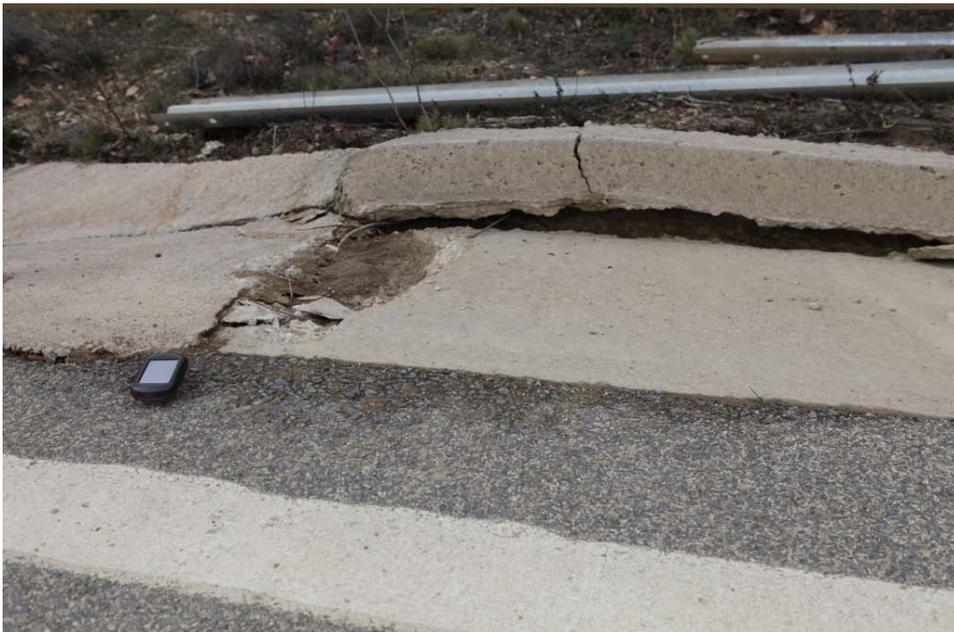
Figura 24. Deformaciones recientes afectando a la cuneta norte de la carretera ZN-240 en el límite oeste del deslizamiento activo (punto 31). Imagen tomada el 16 de febrero de 2013. El 13 de diciembre de 2012 no se detectó esta deformación.
