INTRODUCCION

En este documento ponemos en conocimiento, todas las deficiencias que tiene la escollera del río Ara, desde Margurgued, hasta el puente que lo cruza en Aínsa, y que, a nuestro criterio, representa un peligro para algunas de las casas de la ribera, como también para infraestructuras (acequias, tomas de agua, desagües...) de la comunidad de regantes. Dicha escollera en las zonas indicadas presenta un deterioro considerable, al perder, a causa de varias avenidas del río, la protección frontal de piedra, quedando así una frágil escollera de grava.

DESCRIPCION DE LOS PUNTOS DE ACTUACION.

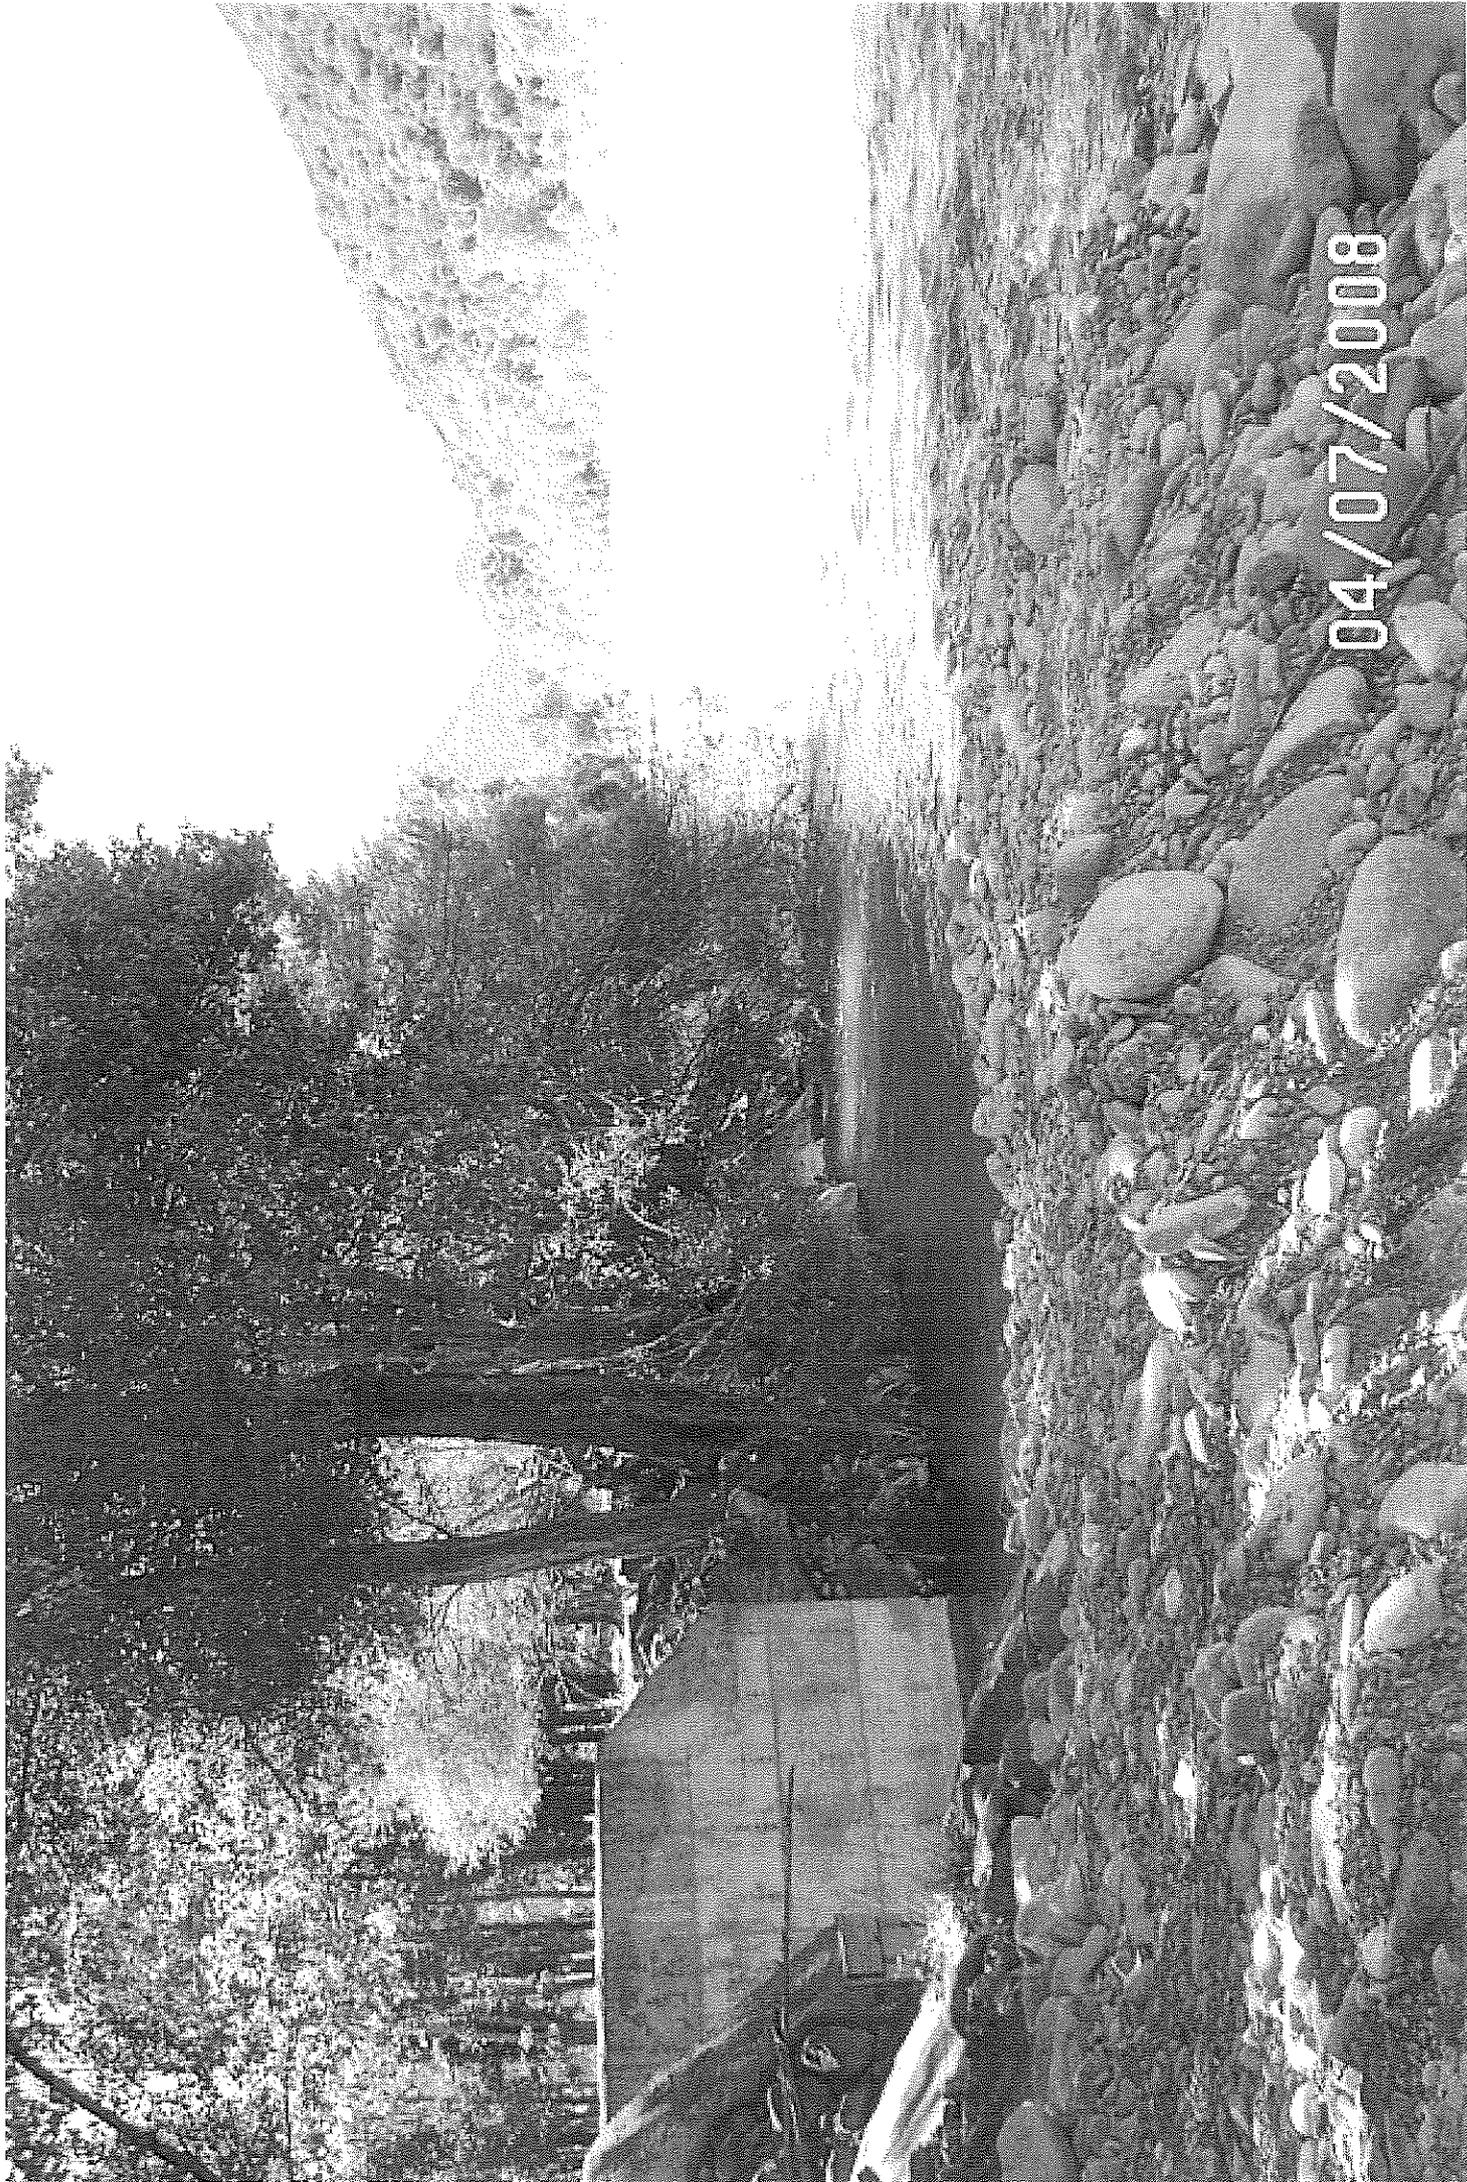
FOTO 1

.....
Punto 1. Toma de la acequia. Situada en el inicio de la pendiente de un rápido y que ya está perdiendo nivel, con peligro de que no entre agua. **Posible actuación:** Una estabilización del cauce y un bajador fijo.

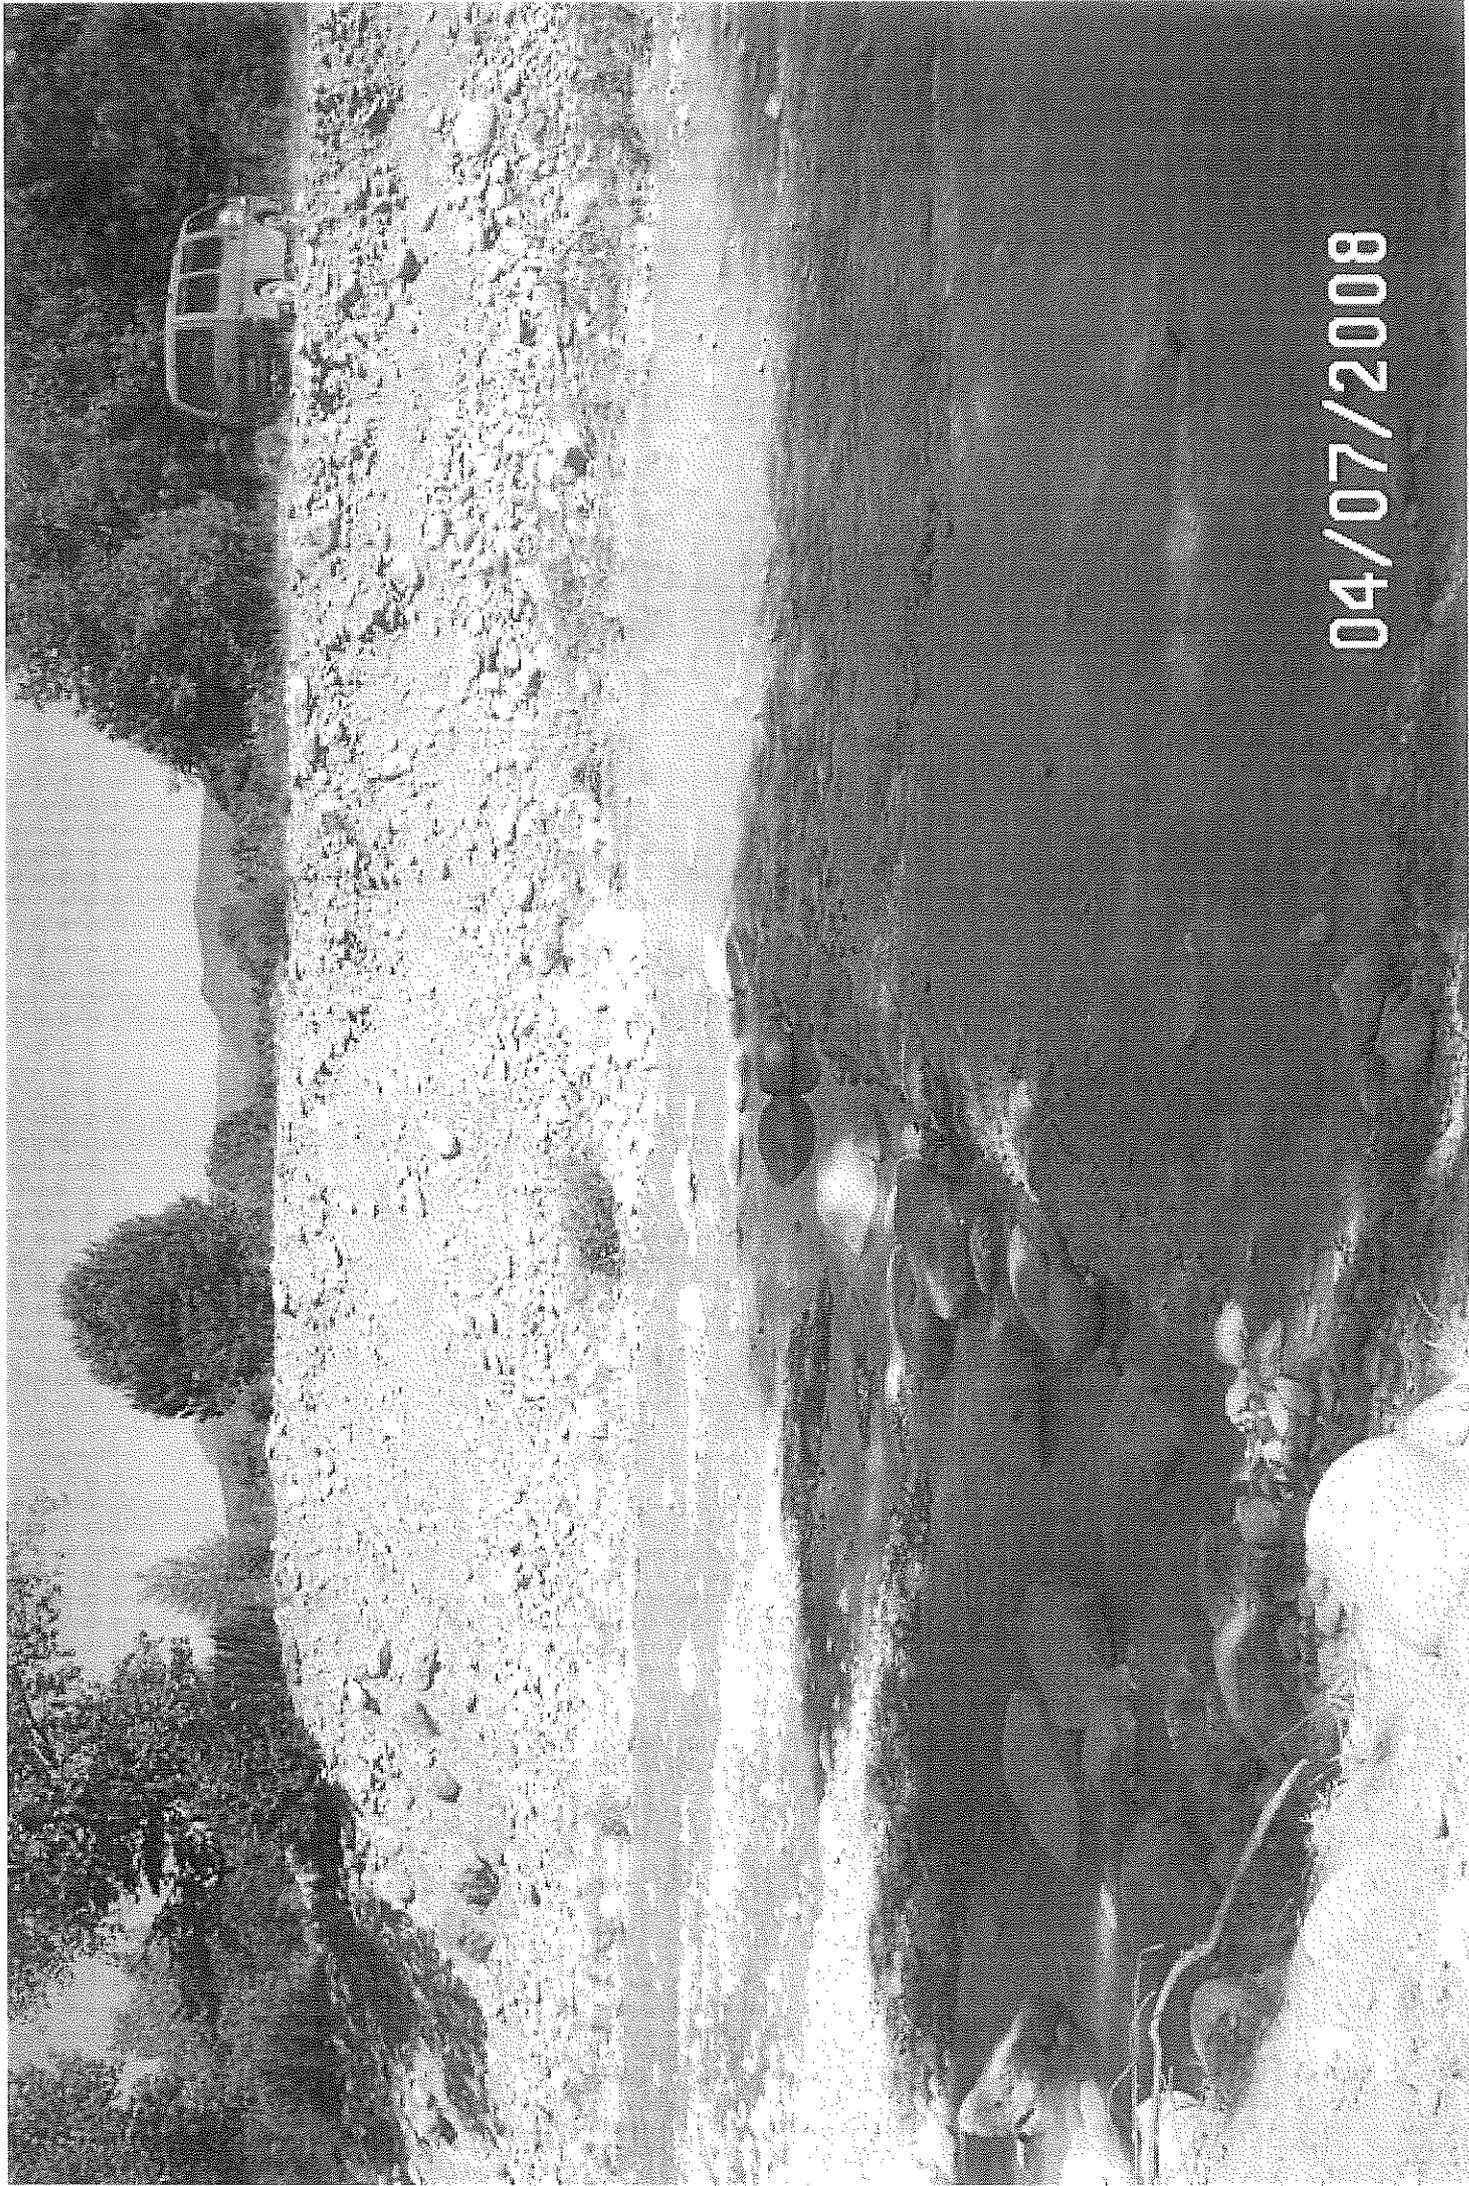
Foto 3

Punto 3. Tubería de la Acequia del Barranco de Sieste. Pasa a nivel, atravesando el barranco con una tubería estabilizada con hormigón. Peligro de socavón aguas abajo. **Posible actuación:** Asegurar la tubería con un asiento de hormigón y piedras a modo de disipador de energía .

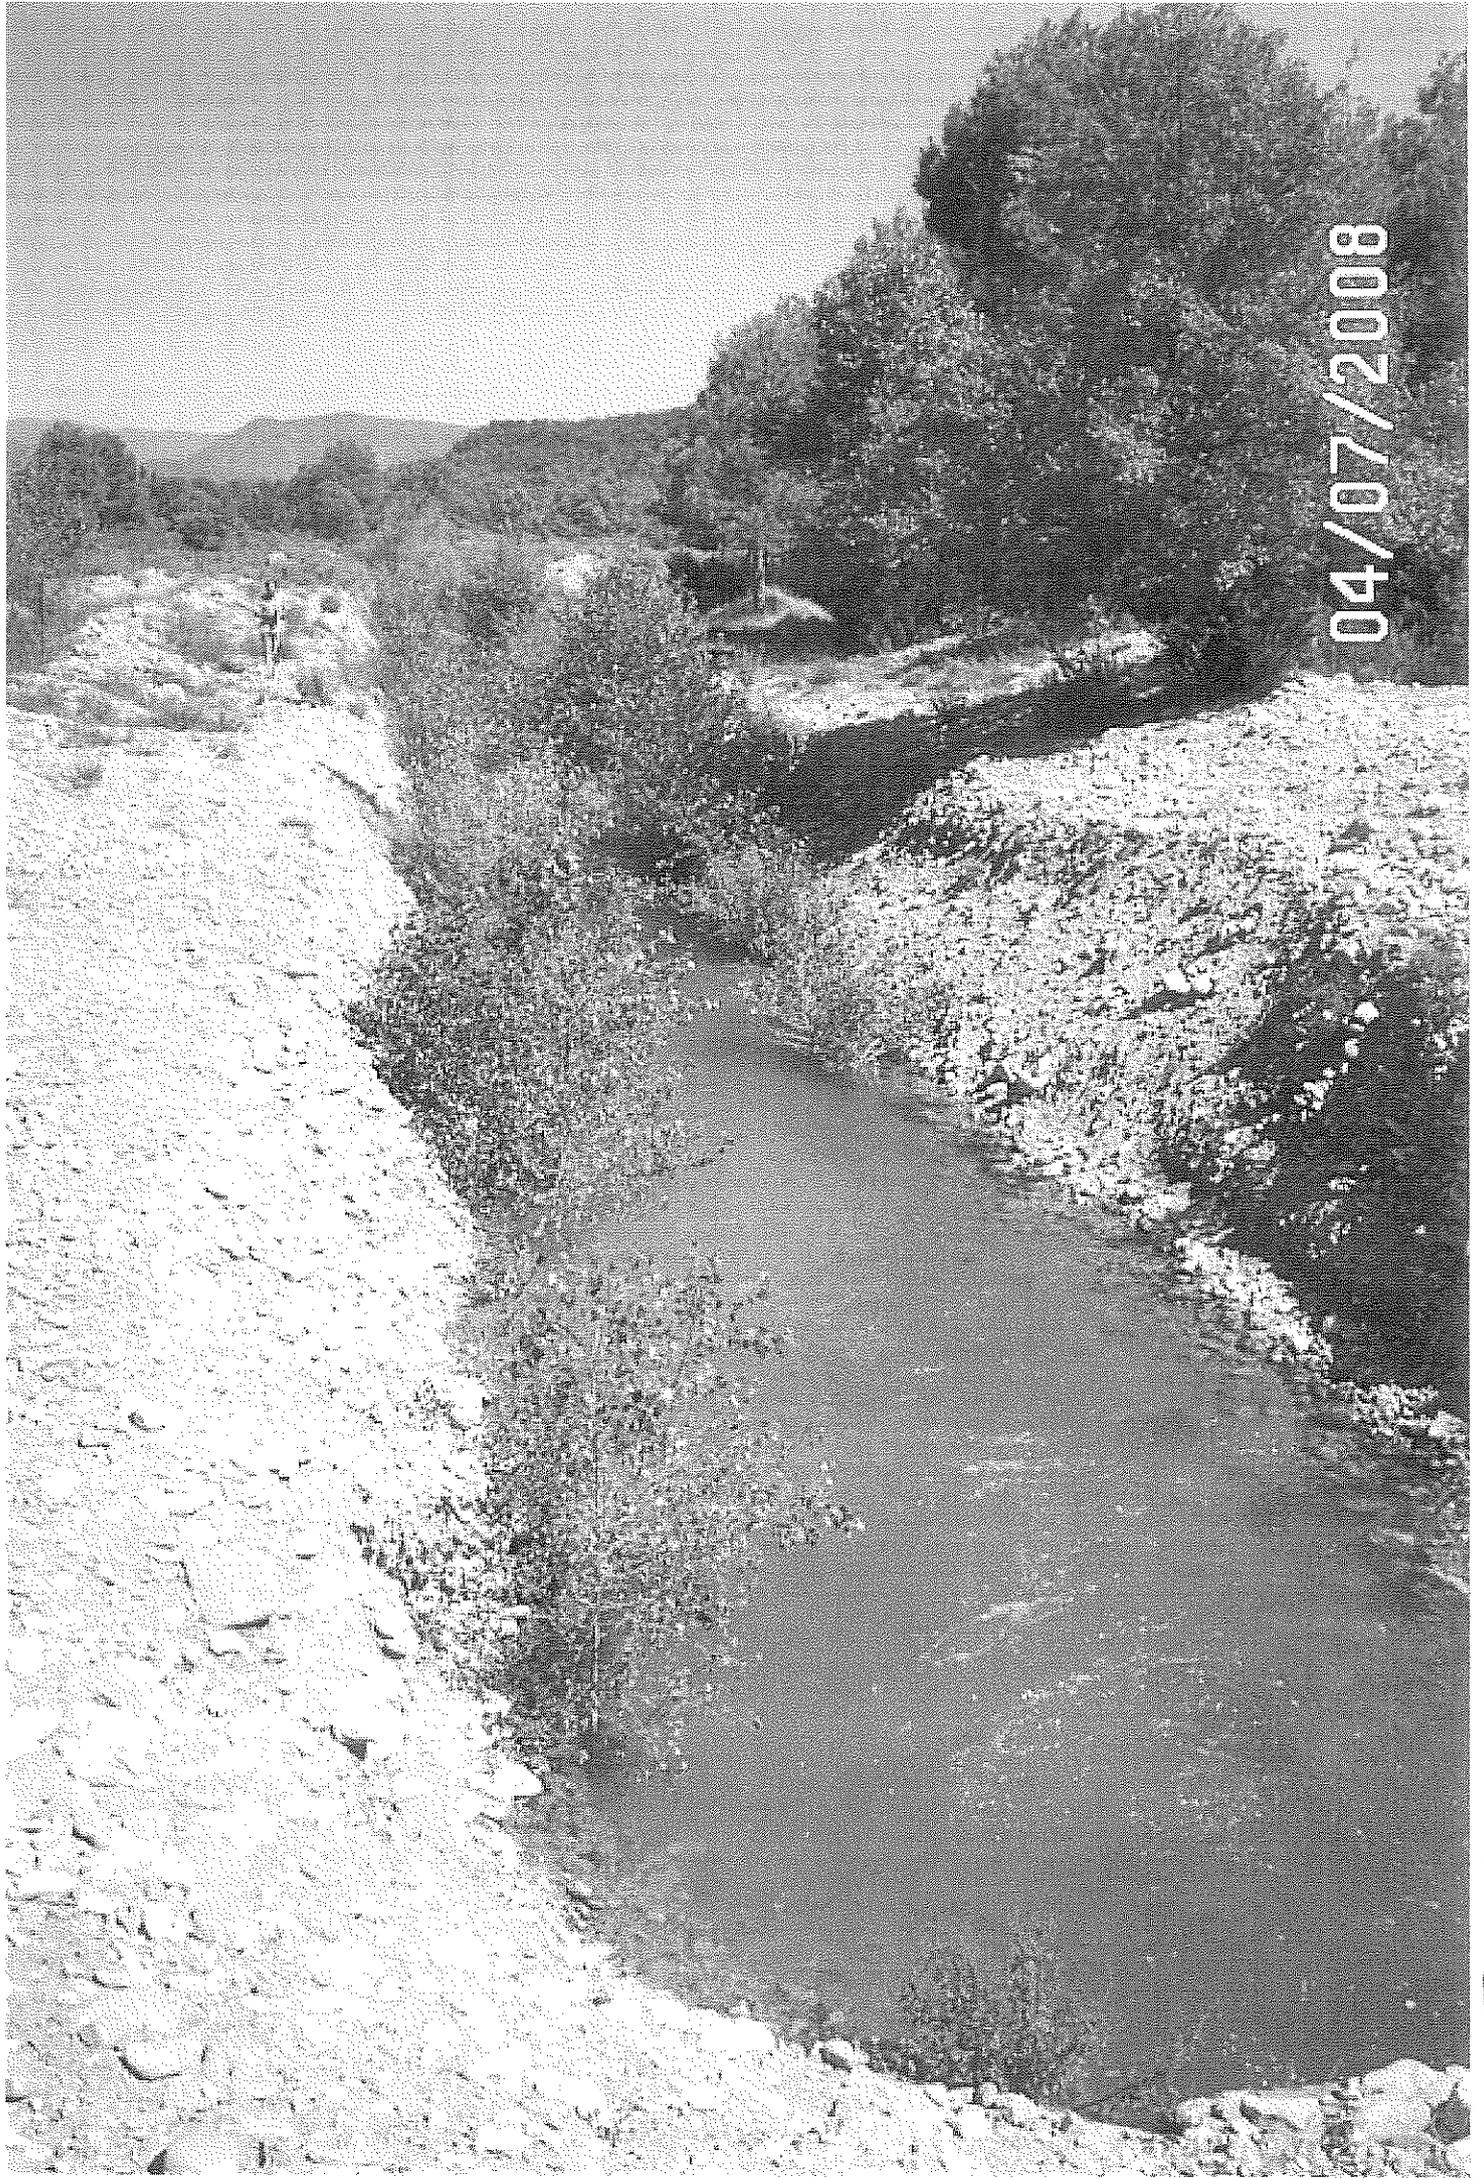
Punto 4. Continuación del paso del Barranco de Sieste. Salida de los tubos del barranco muy profunda, con peligro de corrimiento y caída de personas y animales. **Posible actuación:** Entubar con tubos de hormigón de 120 cm diámetro y rellenar de grava unos 70 m. lineales.

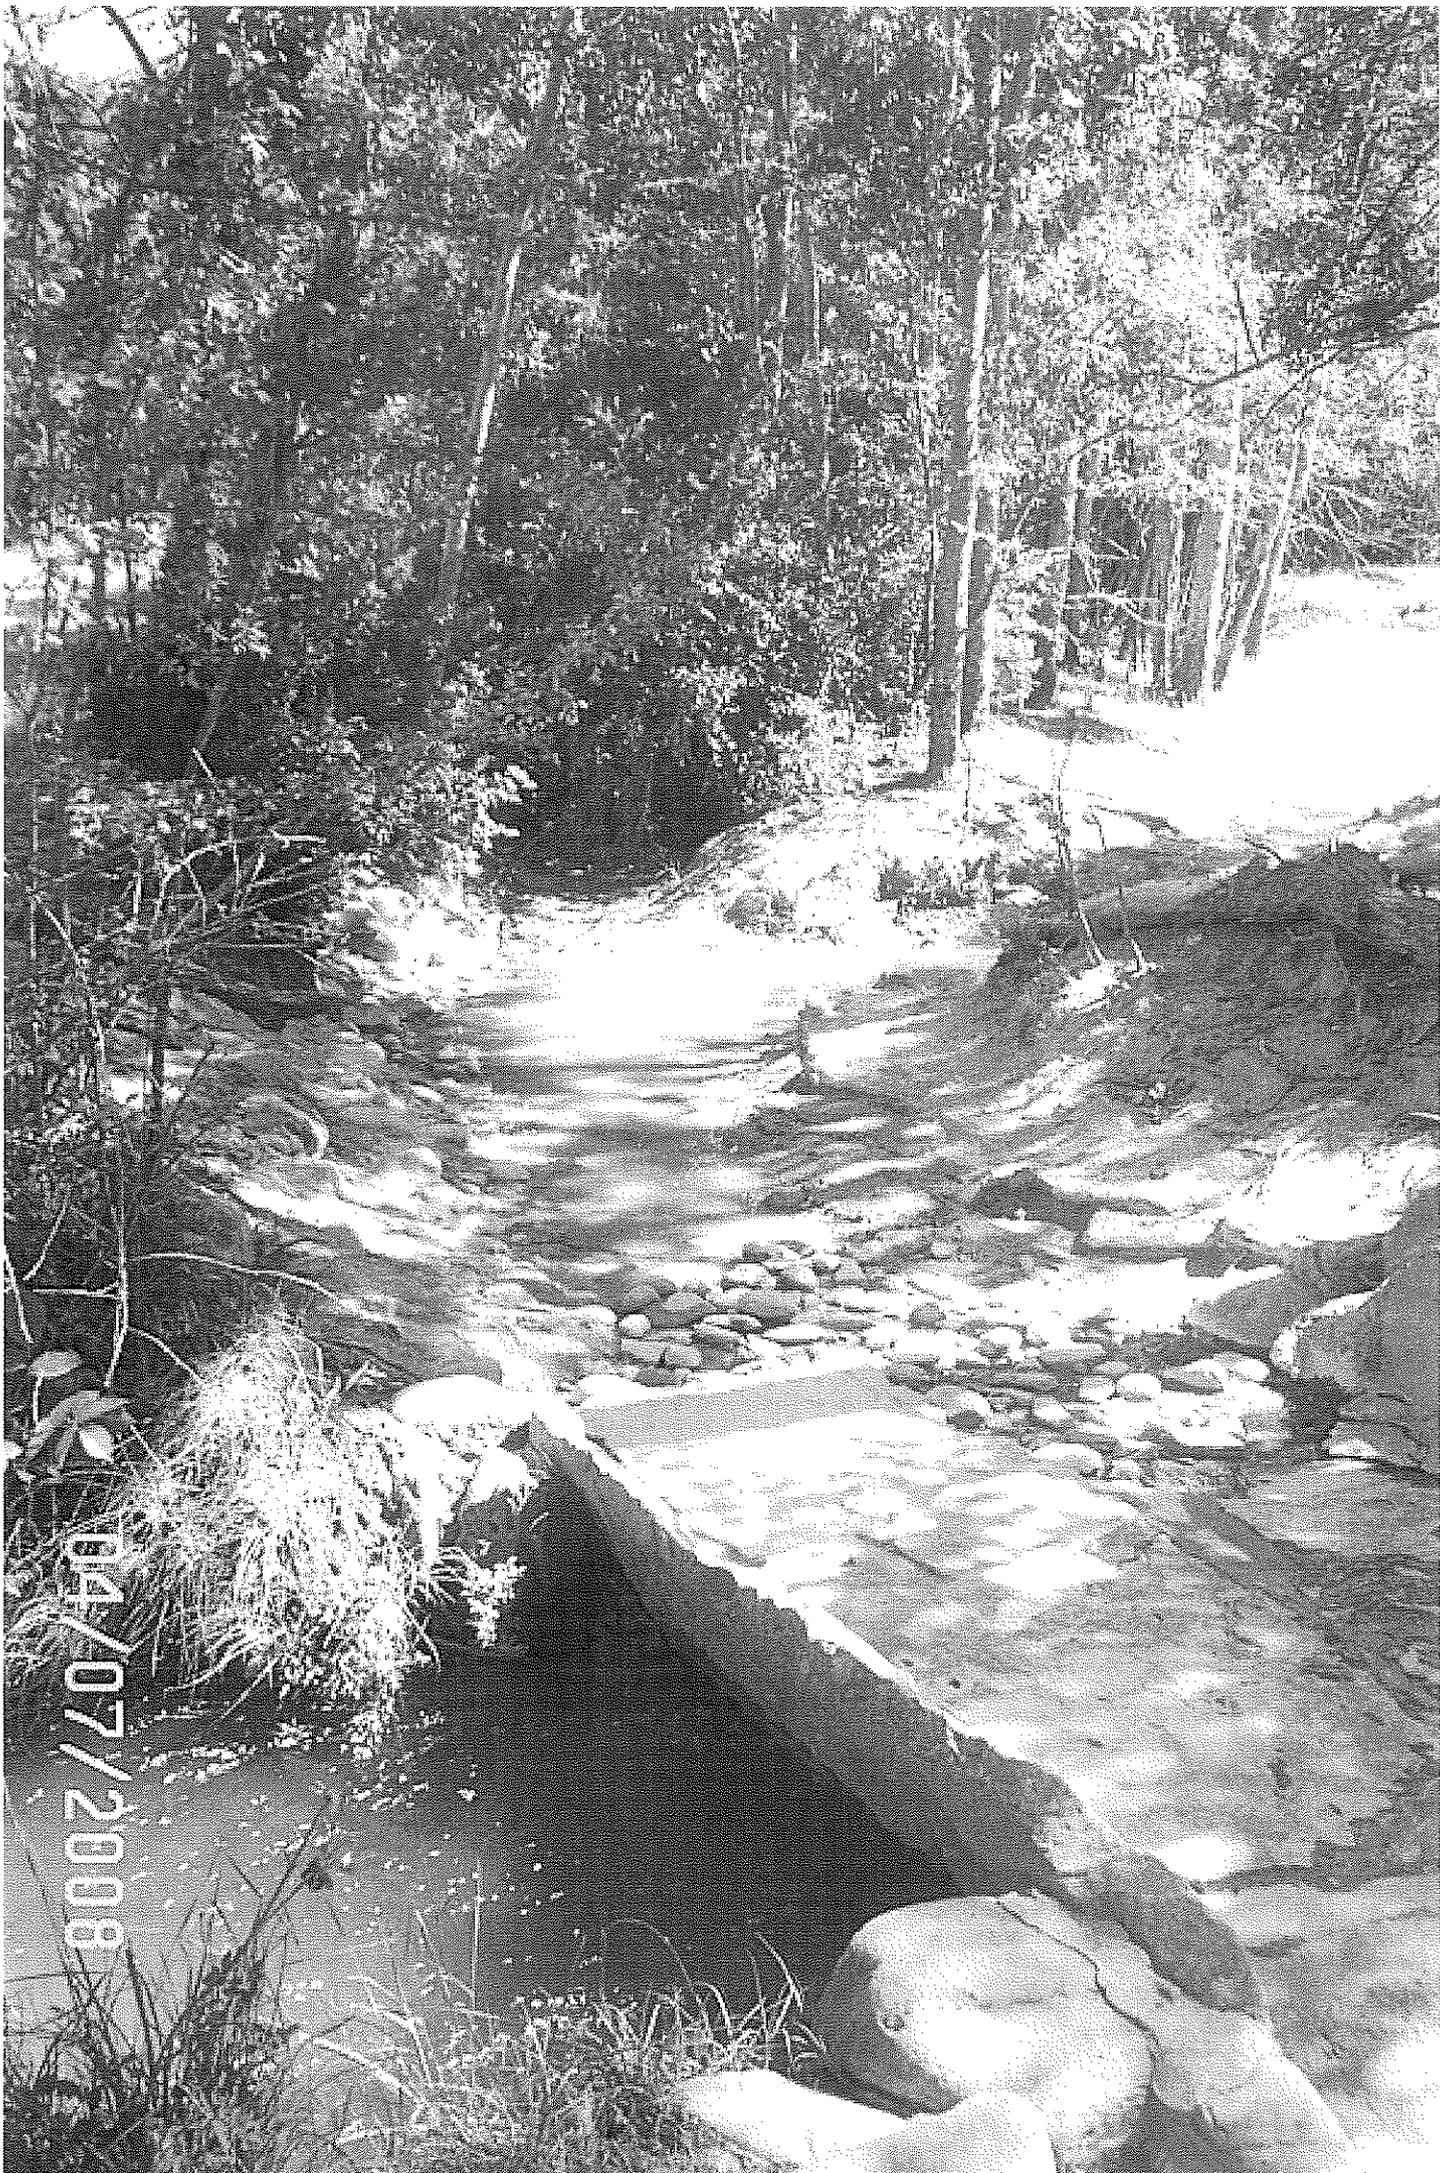
Foto 5

Punto 5. Bayo de "Las Fuebas", anegado. **Posible actuación:** limpieza

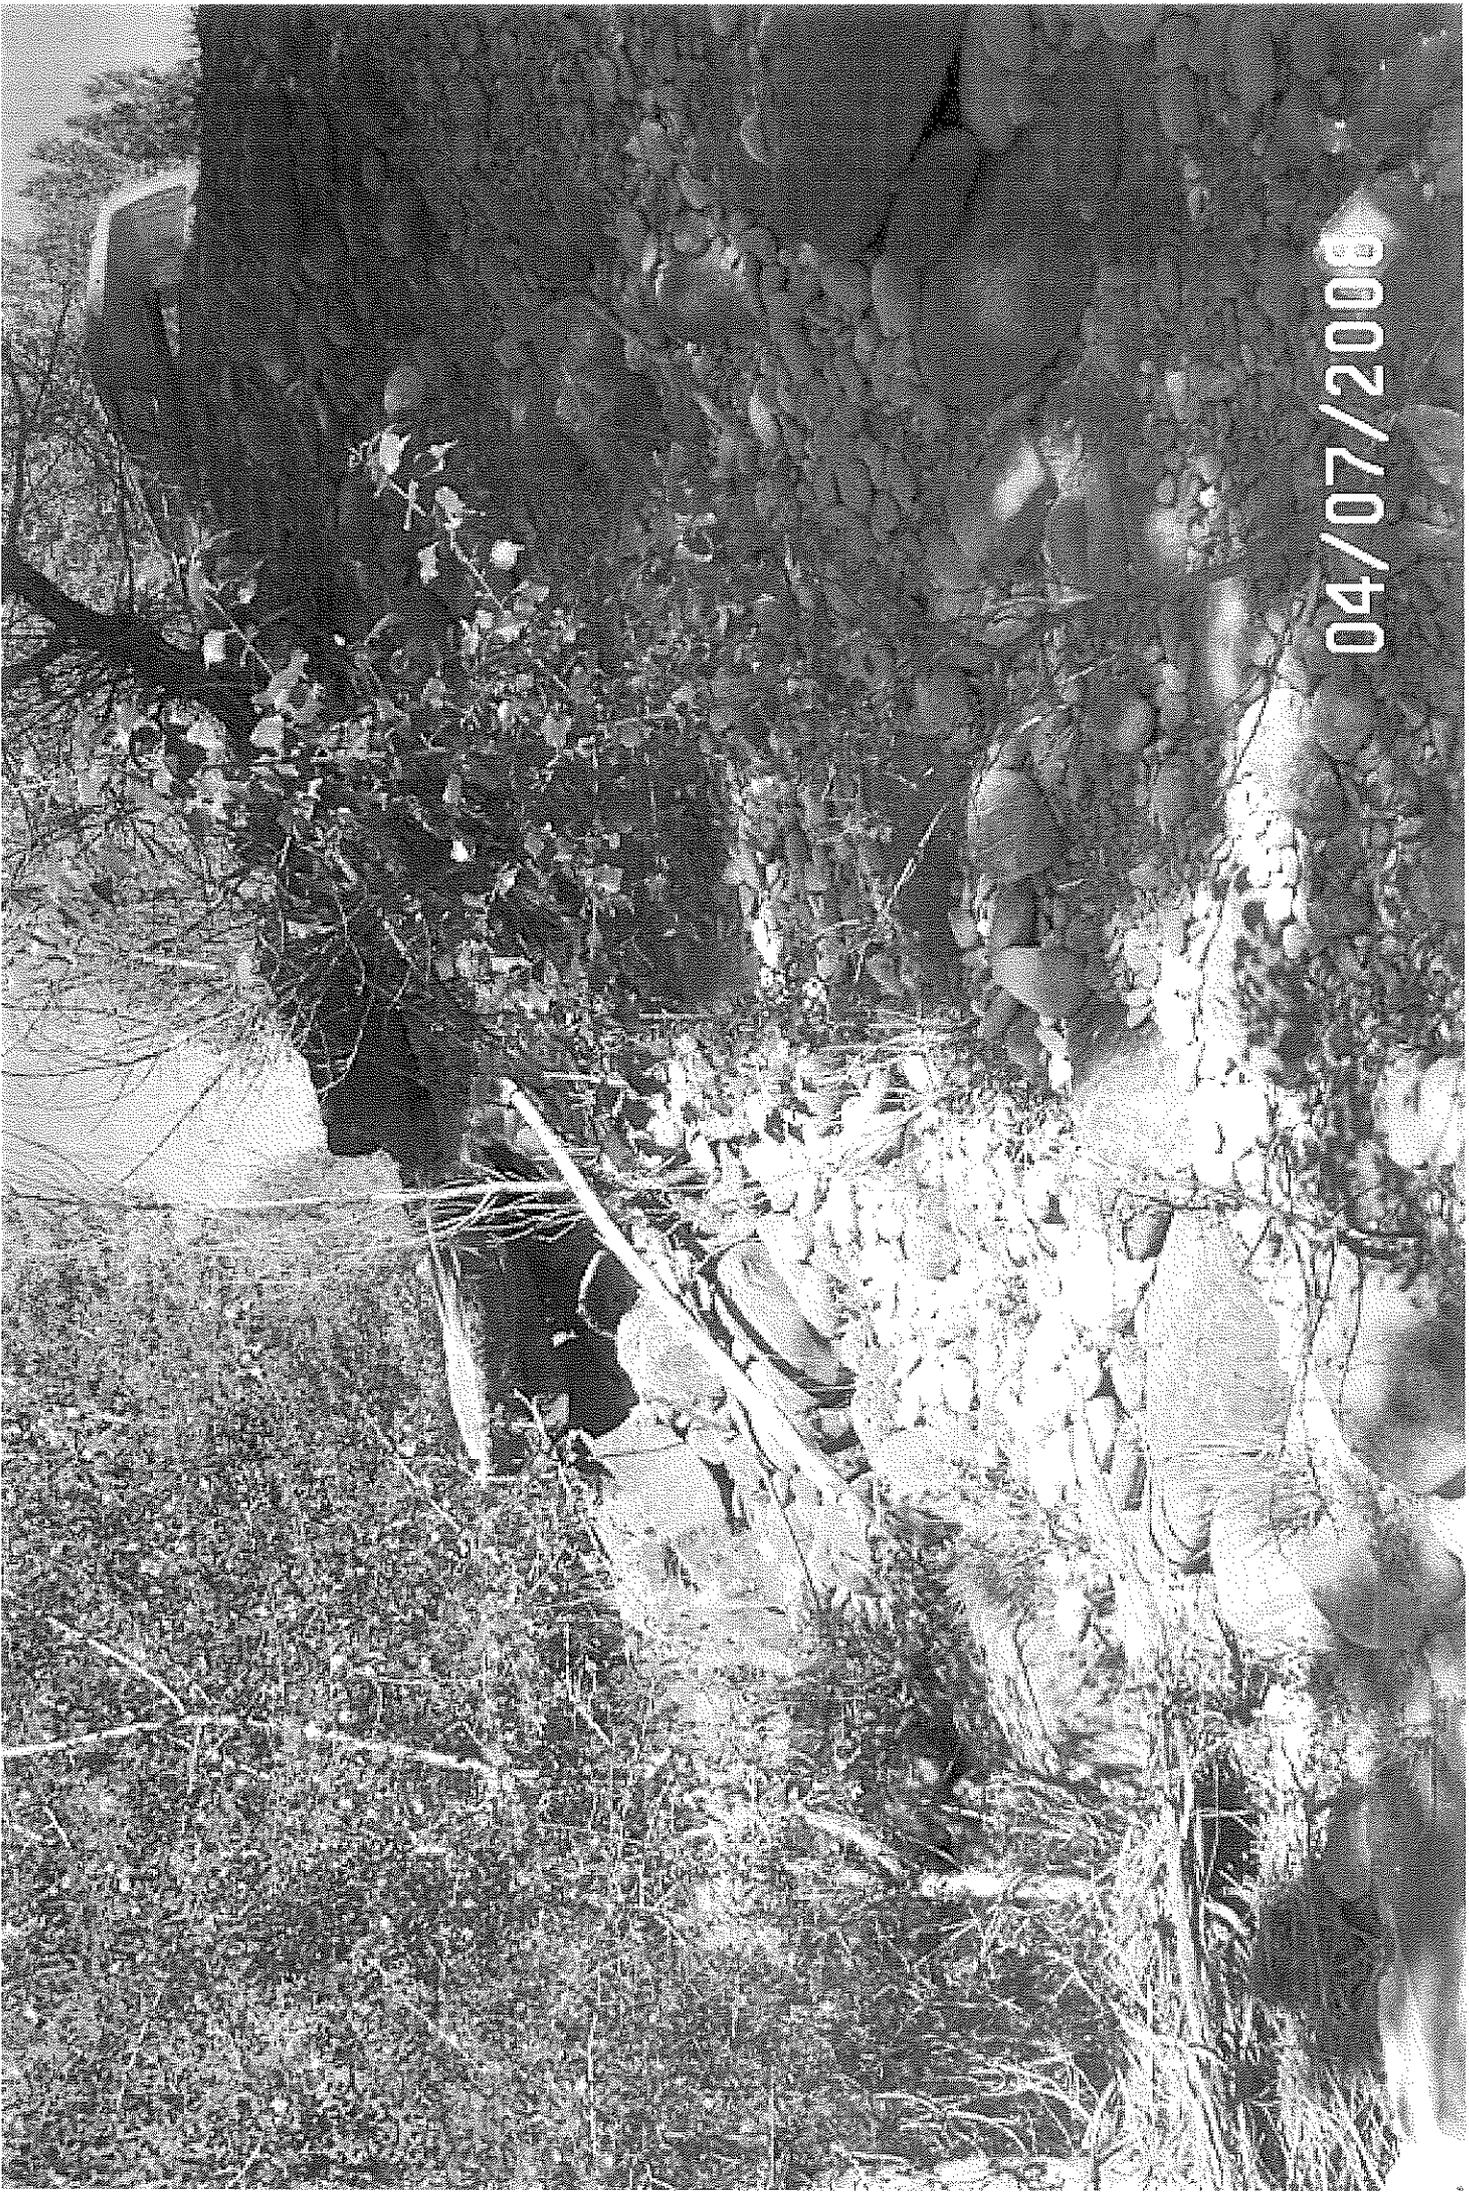
Foto 6

Punto 6. Escollera rota zona "Las Fuebas". **Posible actuación:** reparación completa de 65 metros de escollera.

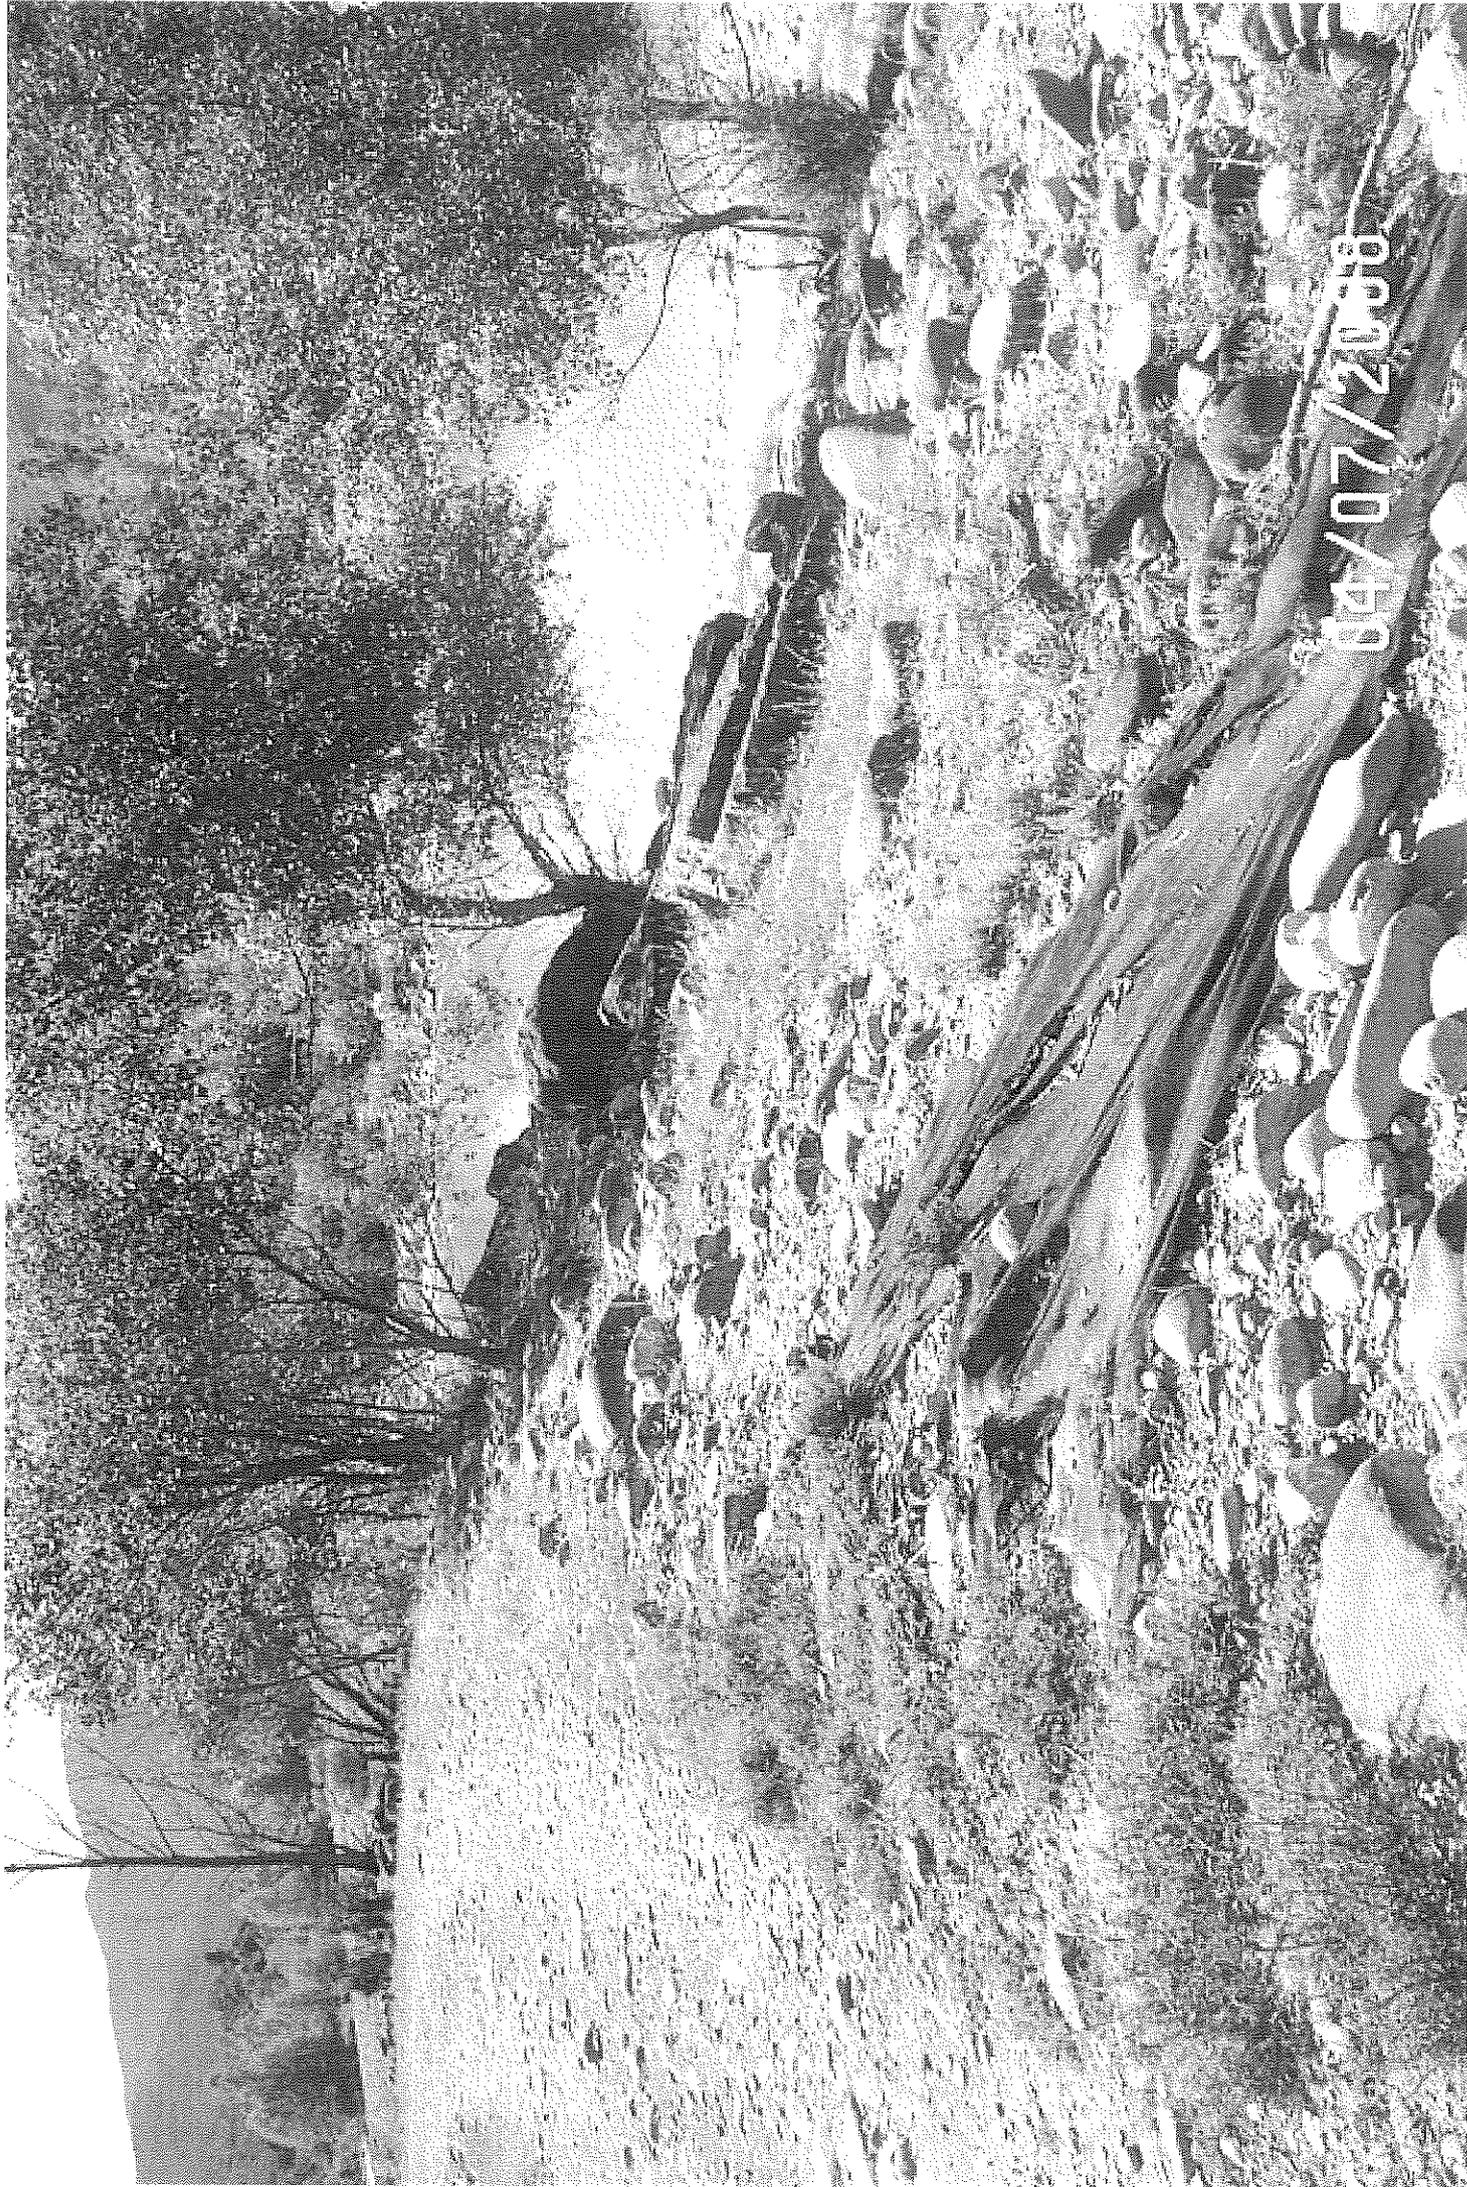
Foto 7

Punto 7. Escollera rota frente a "Finca Pla". **Posible actuación:** reparación completa de 350 metros de escollera.

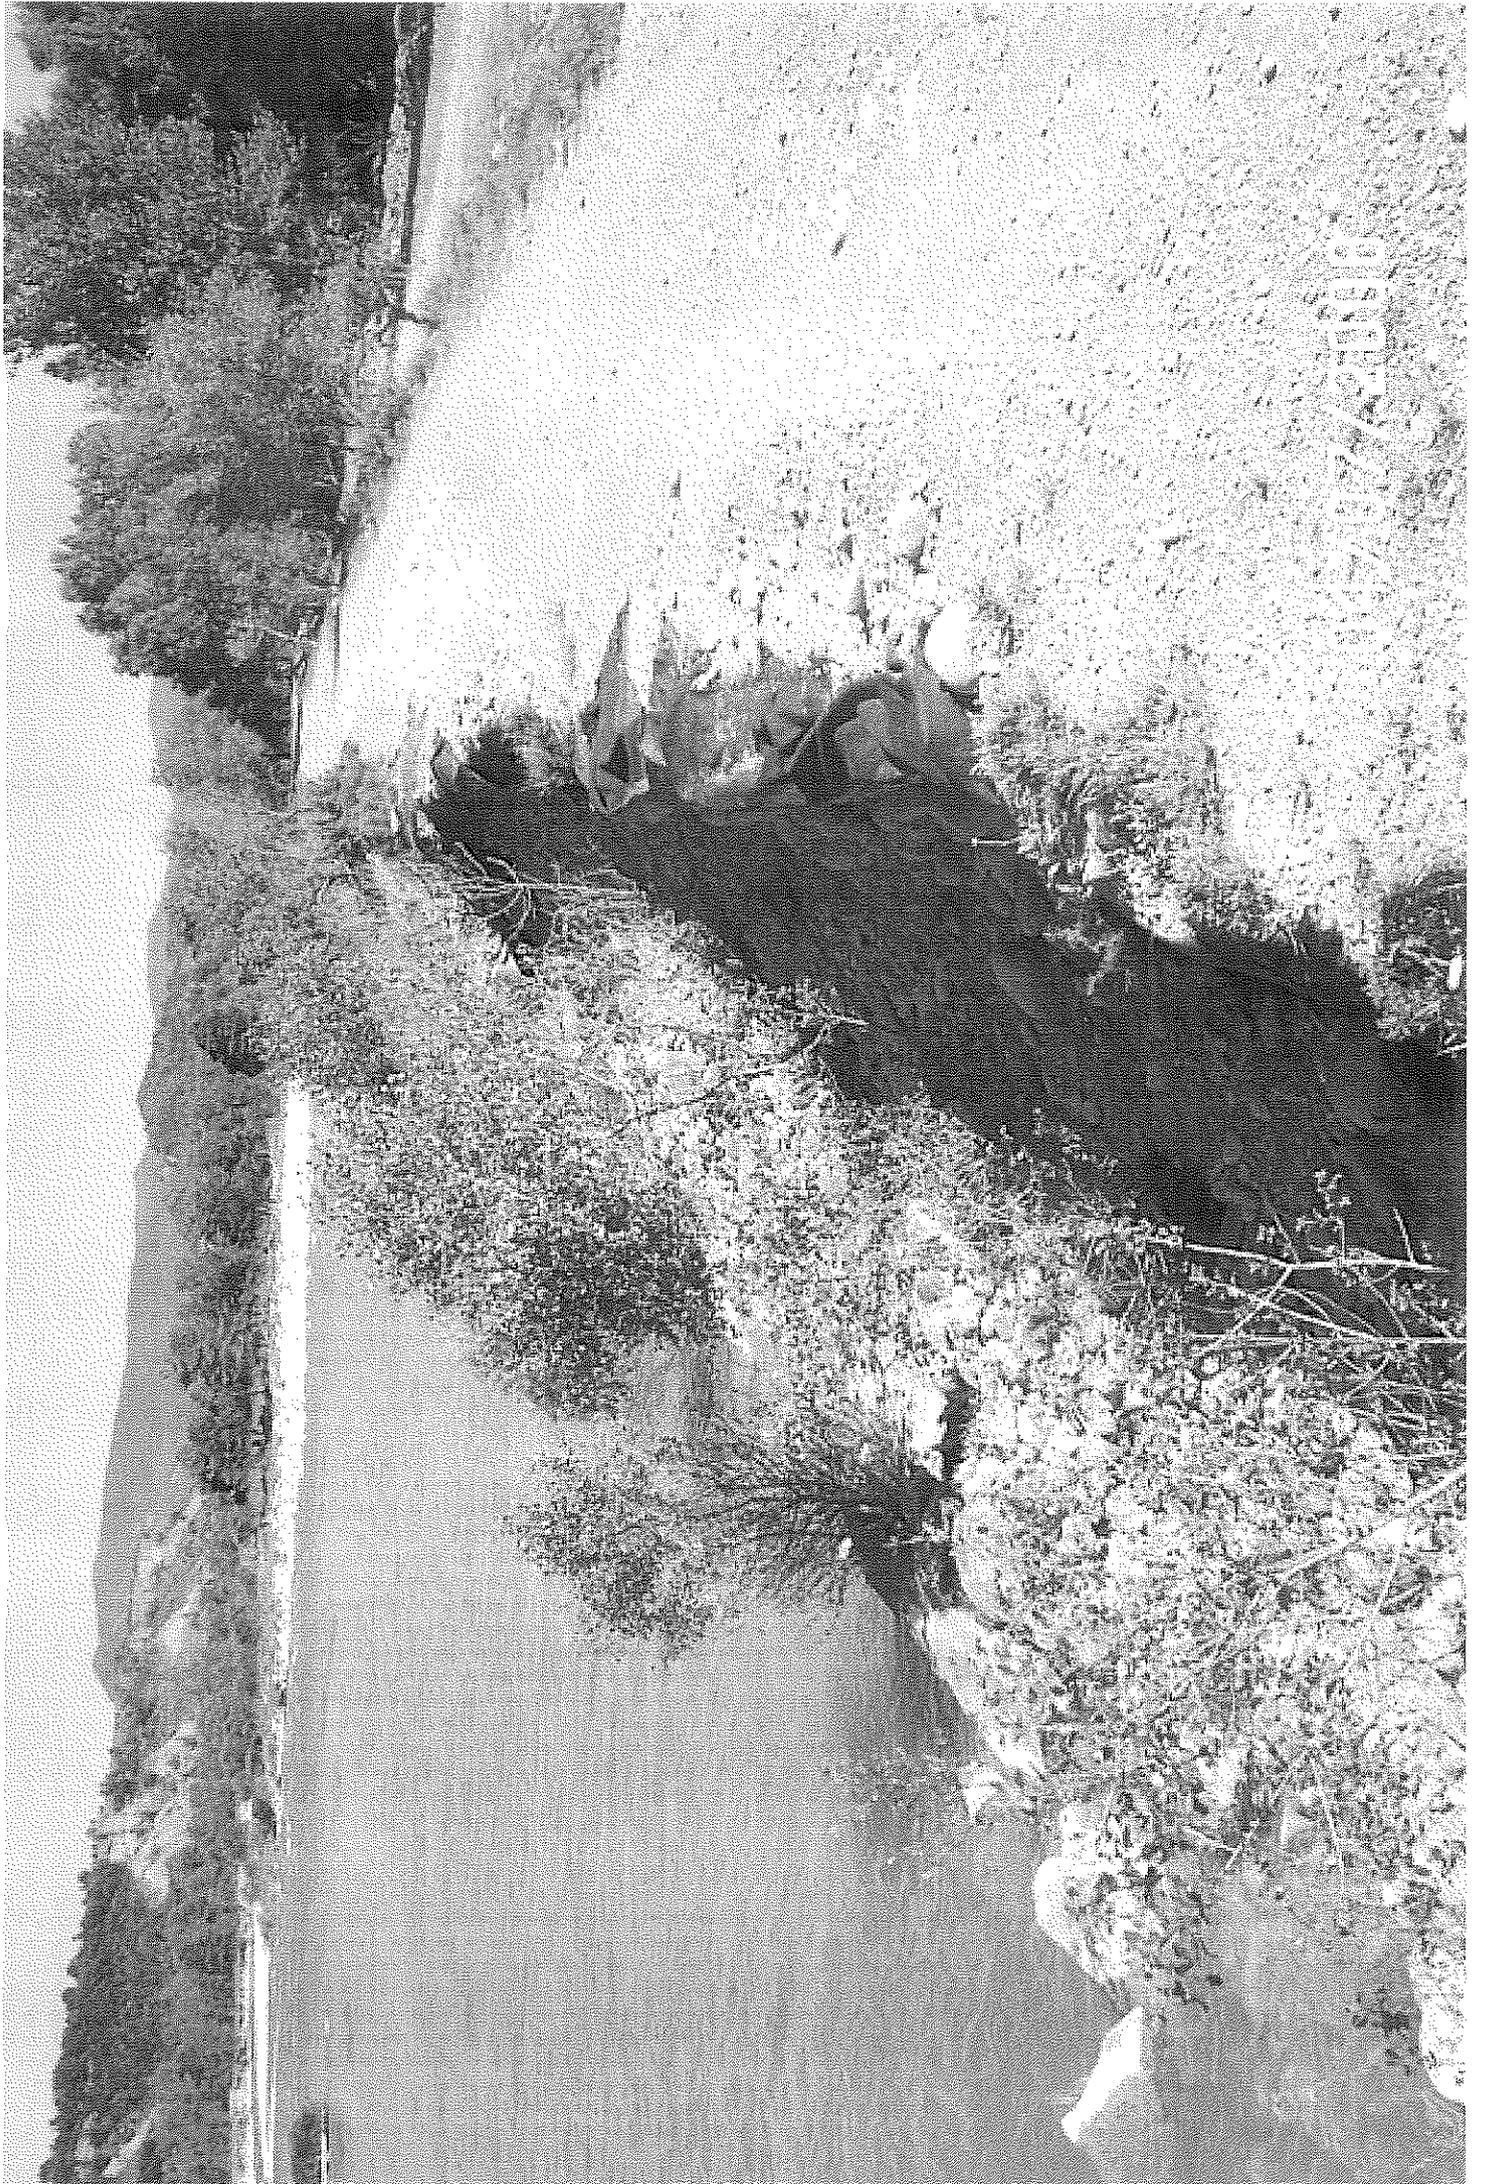
Foto 8

Punto 8. Escollera rota zona "Ramalero". **Posible actuación:** urgente reparación de 300 metros de escollera.
