AJUNTAMENT
DE LA VALL DE BOÍ

MEDIDAS A CONTEMPLAR EN EL PLAN HIDROLÓGICO DE LA CUENCA DEL EBRO (CUENCA NOGUERA RIBAGORÇANA)

Informe técnico: Estado de los Barrancos de la Vall de Boí

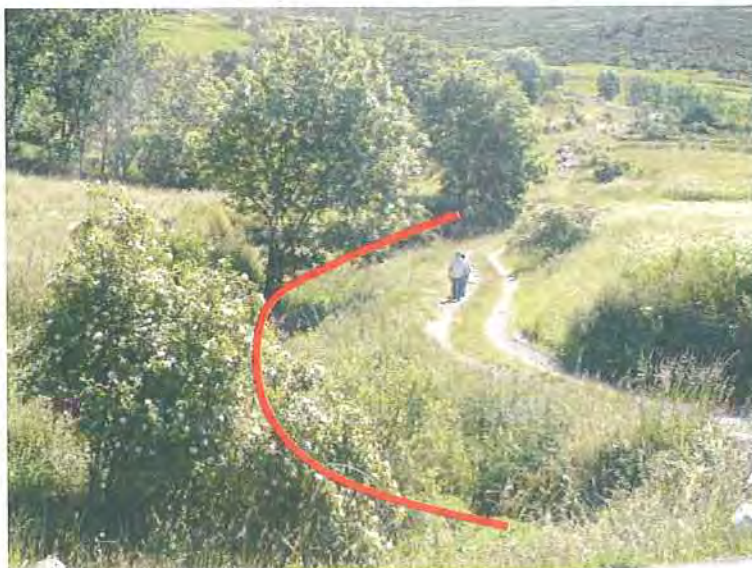
En la zona proximaal paso canalizado bajo la carretera de acceso a la estación de esquí de Boí-Taüll y sobretodo en la misma canalización, el estado del lecho del barranco se encuentra practicamente colmatada de sedimentos, haciendo asi que el perfil natural del barranco se encuentre modificado y sea más fácil de desbordarse y presenta un grave peligro de obstrucción de la canalización del paso de la carretera.

Zona anterior al paso de la carretera, es necesario limpiar el lecho y reforzar el margen de la pista adyacente.

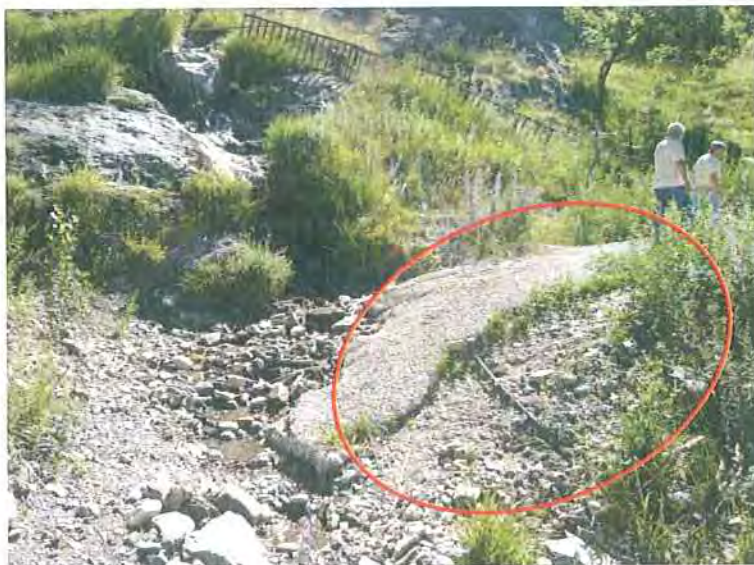
Debido a vertidos de tierra realizados de forma incontrolada durante los últimos años, el perfil original del barranco ha sido modificado, ocasionando un riesgo elevado de desbordamiento en caso de avenida. Además, es necesario limpiar a fondo el tramo de barranco de vegetación sobre el lecho, la cual provoca un riesgo de obstrucción importante.

Zona a limpiar para
evitar el efecto presa
de la lengua de tierra.

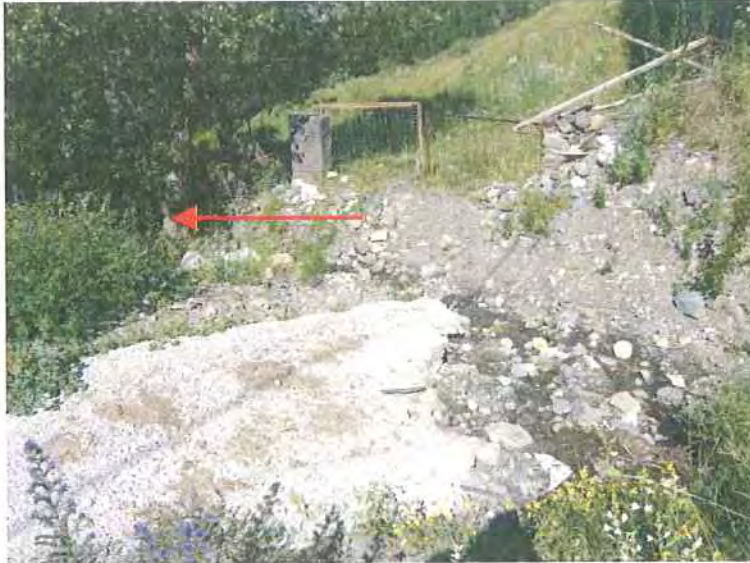
Zona de lecho a
limpiar de vegetación

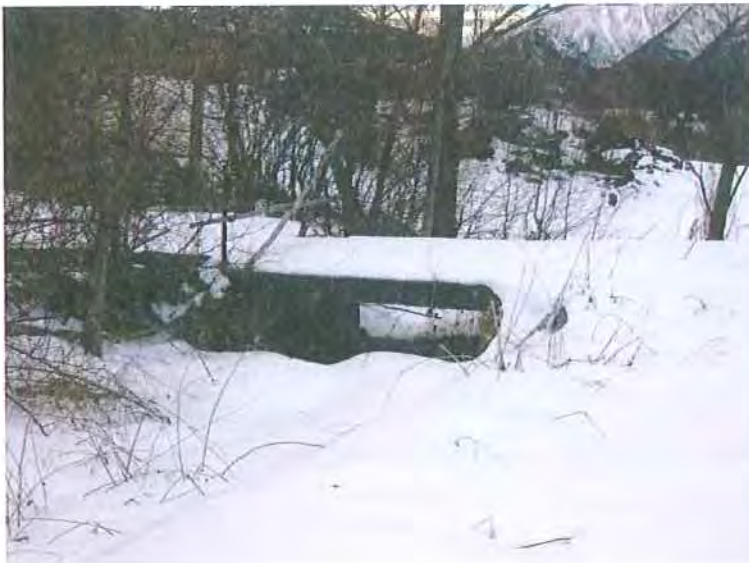
Muy similar al caso del barranco de Forniello en Taüll, el lecho del barranco se encuentra prácticamente colmatado de sedimentos, obstruyendo practicamente una de las canalizaciones por debajo de un camino existente.

Fotografía de archivo donde se aprecia claramente la obstrucción del paso bajo el camino. Actualmente la vegetación no permite apreciar con claridad este hecho.

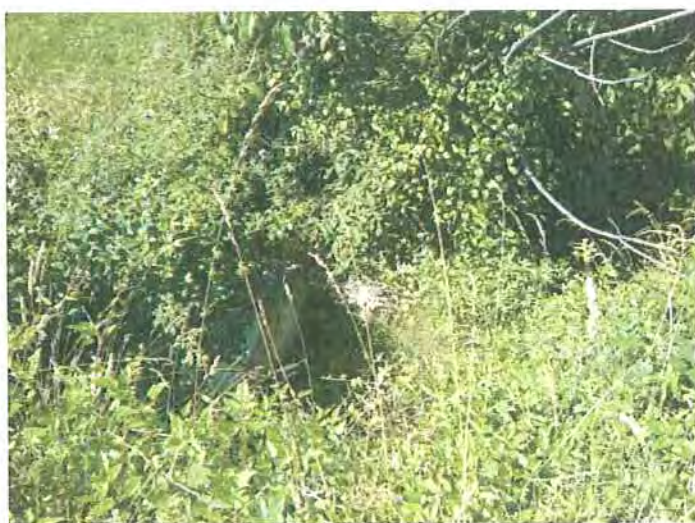
Este barranco se encuentra seco gran parte del año, y por este hecho presenta una mayor peligrosidad ya que las avenidas que se dan puntualmente son de carácter muy impetuoso. También se encuentra el lecho colmatado de sedimentos que peligran de obstruir el paso bajo la carretera L-501 (de dudosa capacidad), además de la importante presencia de vegetación arbustiva y arbórea en el lecho que aumentan el peligro de desbordamiento.

Punto de desagüe de la canalización bajo la carretera.

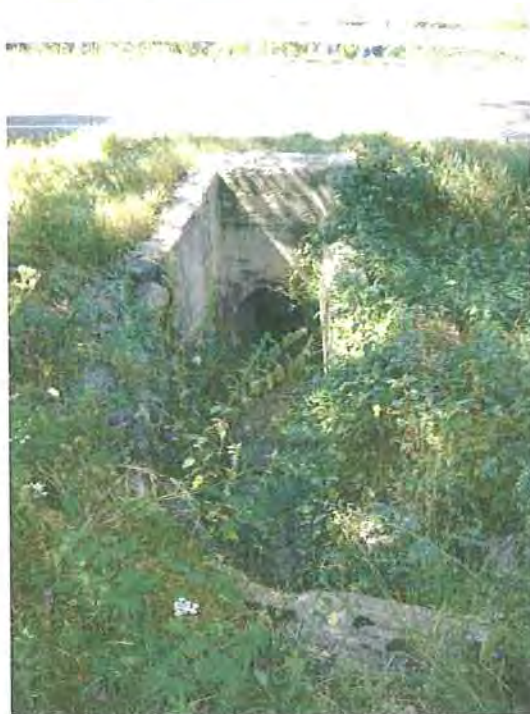
Zona de entrada a la canalización bajo la carretera. Se observa el poco paso disponible en caso de avenida.

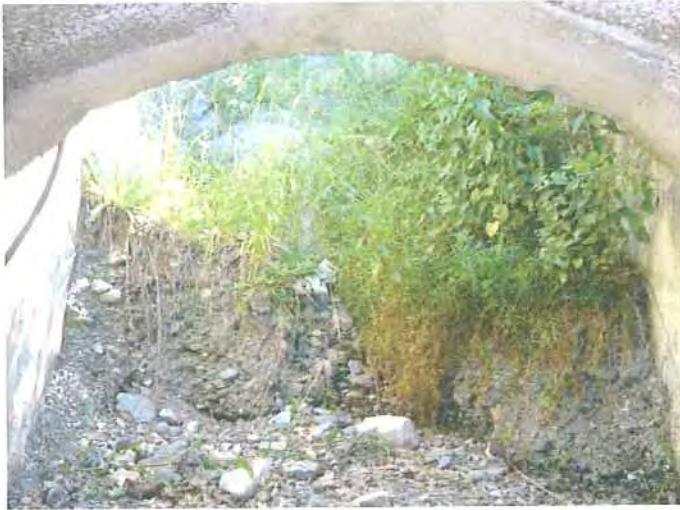
UTM 31T
322340E 4710110N

Este barranco cruza la carretera L-501 en tres puntos diferentes, en los cuales la problemática es similar, debido a la obstrucción de la canalización bajo la carretera por sedimentos acumulados.

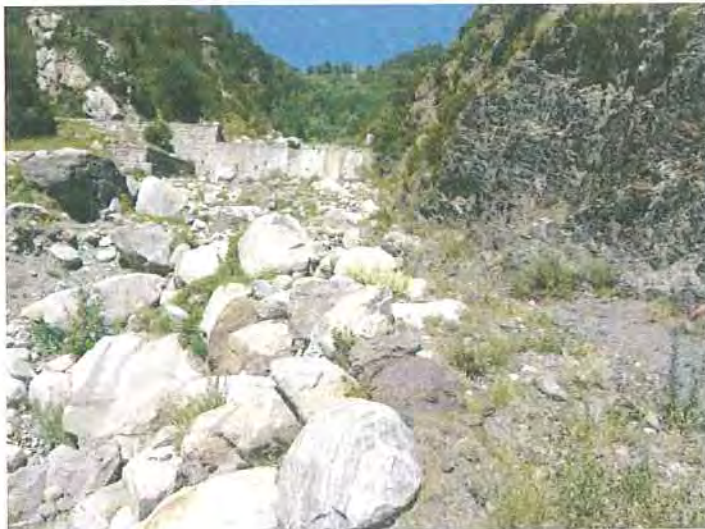
En este punto del barranco, la deposición de grandes bloques de piedra arrastrados por antiguas avenidas, ha provocado que en caso de avenida de agua, ésta pueda desviarse de su curso natural en dirección al núcleo de Erill.

Se marca el posible desvío del curso de agua. Dado que en este punto el camino tradicional de acceso a las bordas de Basco cruza el barranco, se ha de estudiar con detalle la mejor solución para evitar el desbordamiento y a la vez no cortar el paso por el camino.

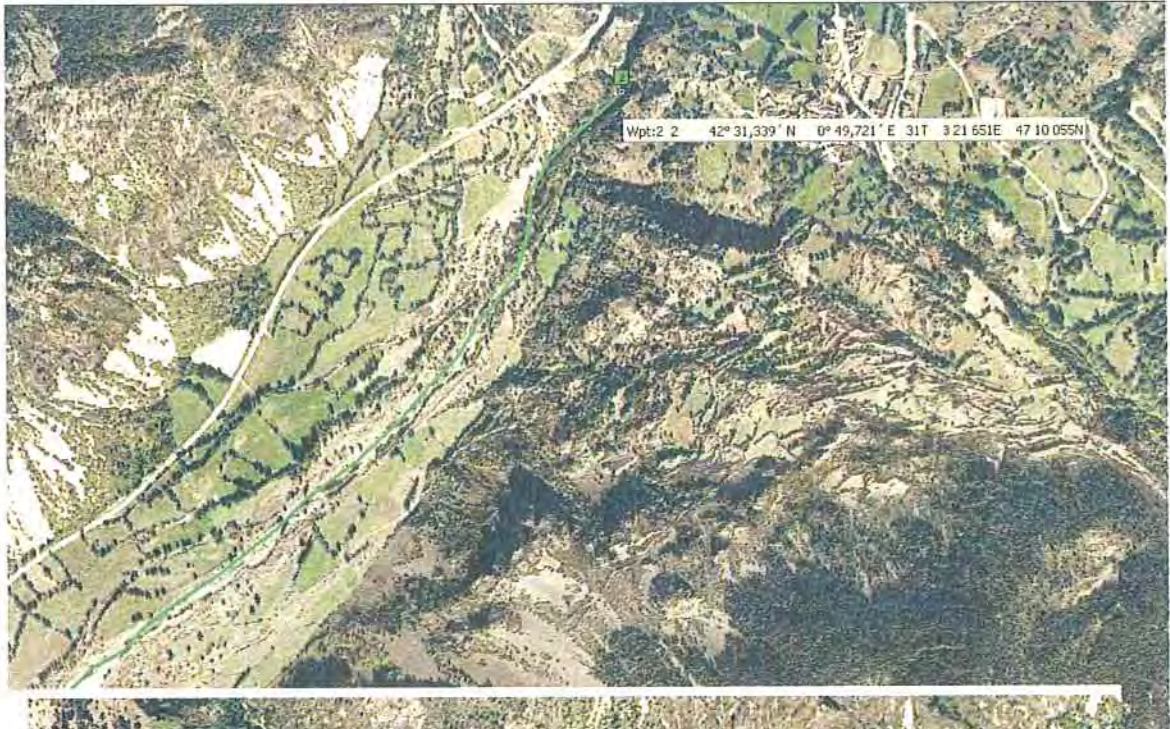
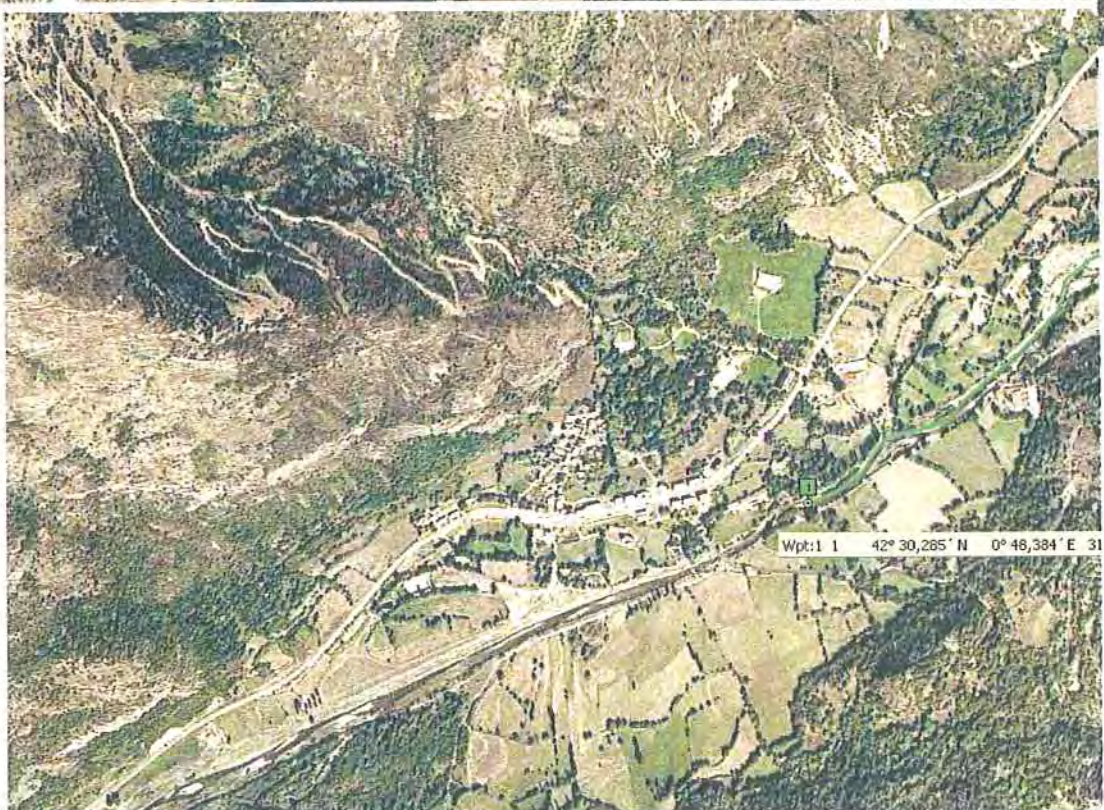
2. Asentamiento de los márgenes del río Noguera de Tor entre el "Forat d'Erill" i las proximidades del nucleo de Baruera.

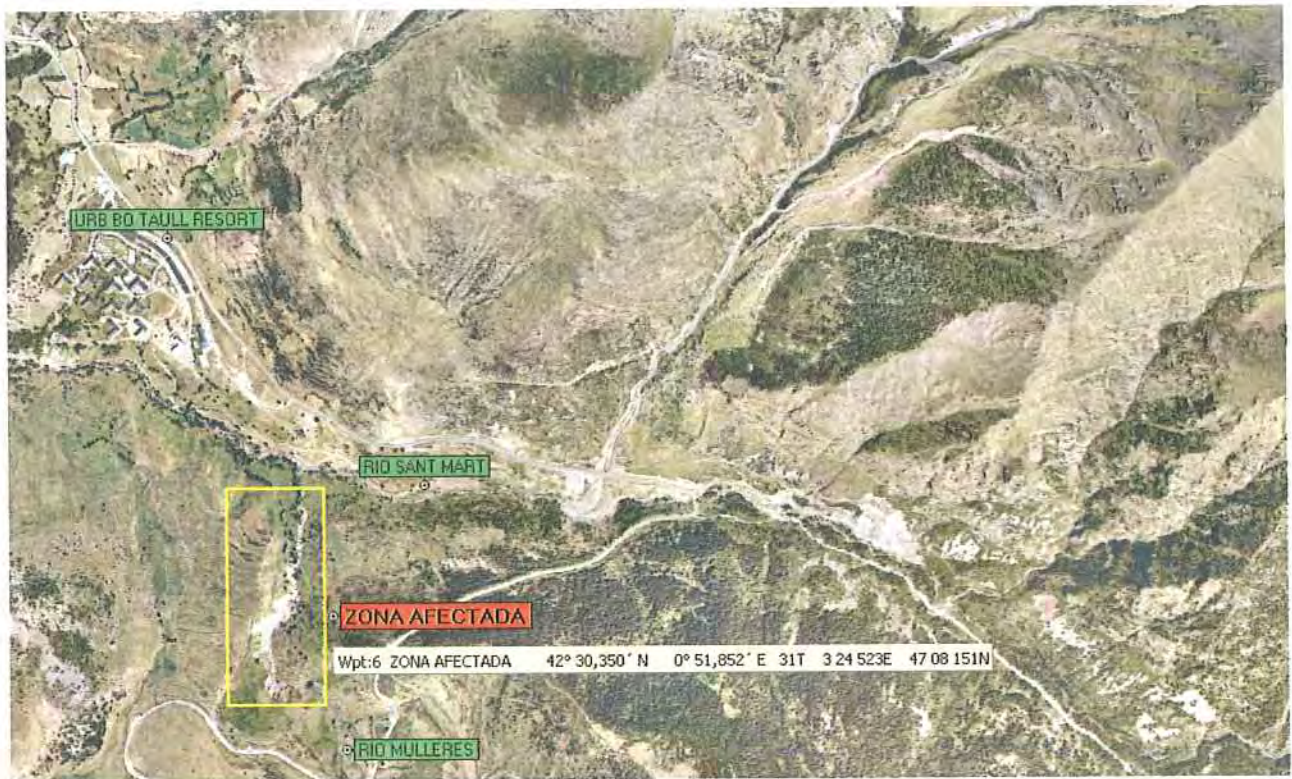
3. Estabilización de los márgenes del río Mulleres en el tramo anterior a su desembocadura al río Sant Martí.

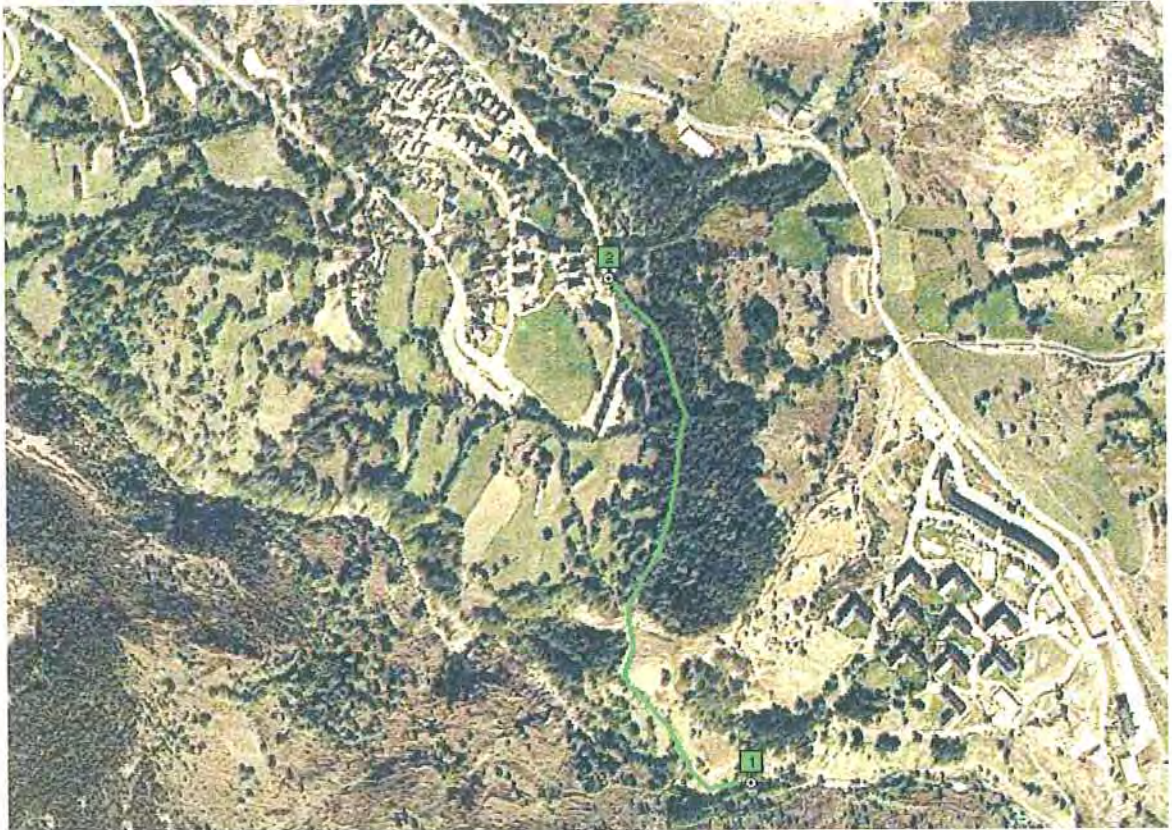
- a. Acequia de Taüll, entre la captación en el rio Sant Martí (31T 326646E 4708843N) i la entrada a Taüll (31T 323453E 4709548N)

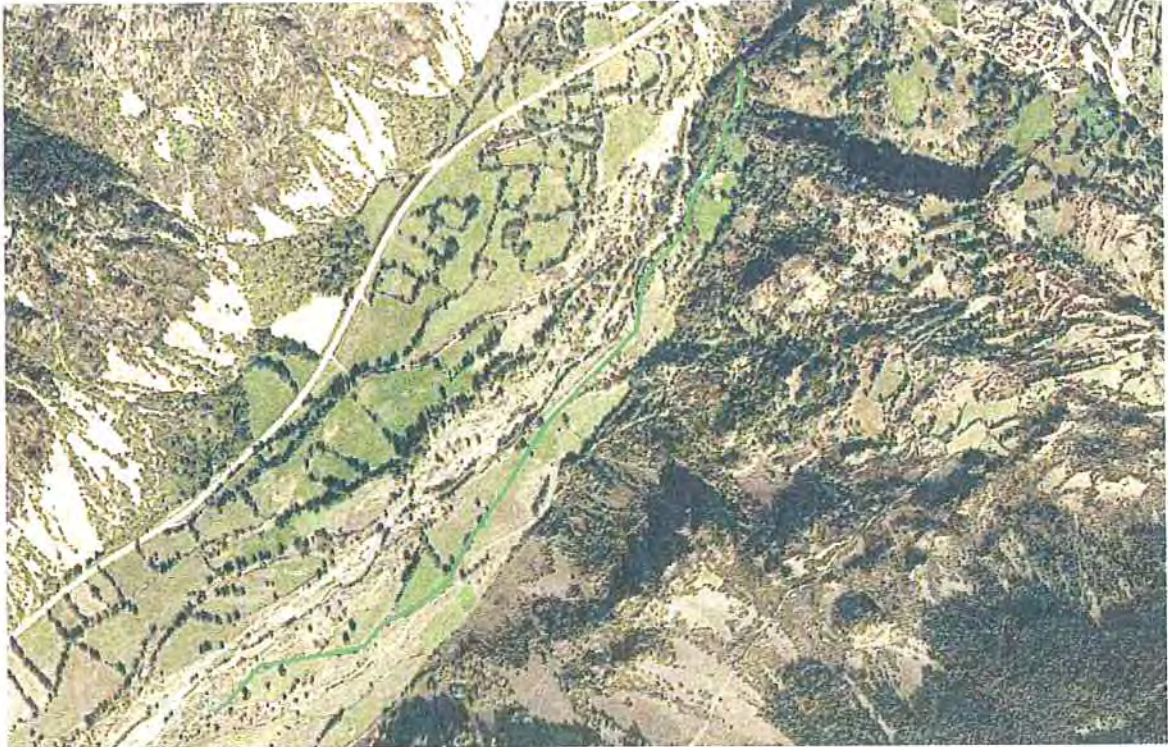
- b. Acequia de Erill, entre la captació al riu Noguera de Tor (31T 321650E 4709950N) hasta las proximidades del nucleo de Barruera
