EVALUACIÓN DE LOS PASOS DE PECES EN LA DEMARCACIÓN DEL EBRO

AÑOS 2017-2018

CONFEDERACIÓN HIDROGRÁFICA DEL EBRO

GRUPO TYPESA

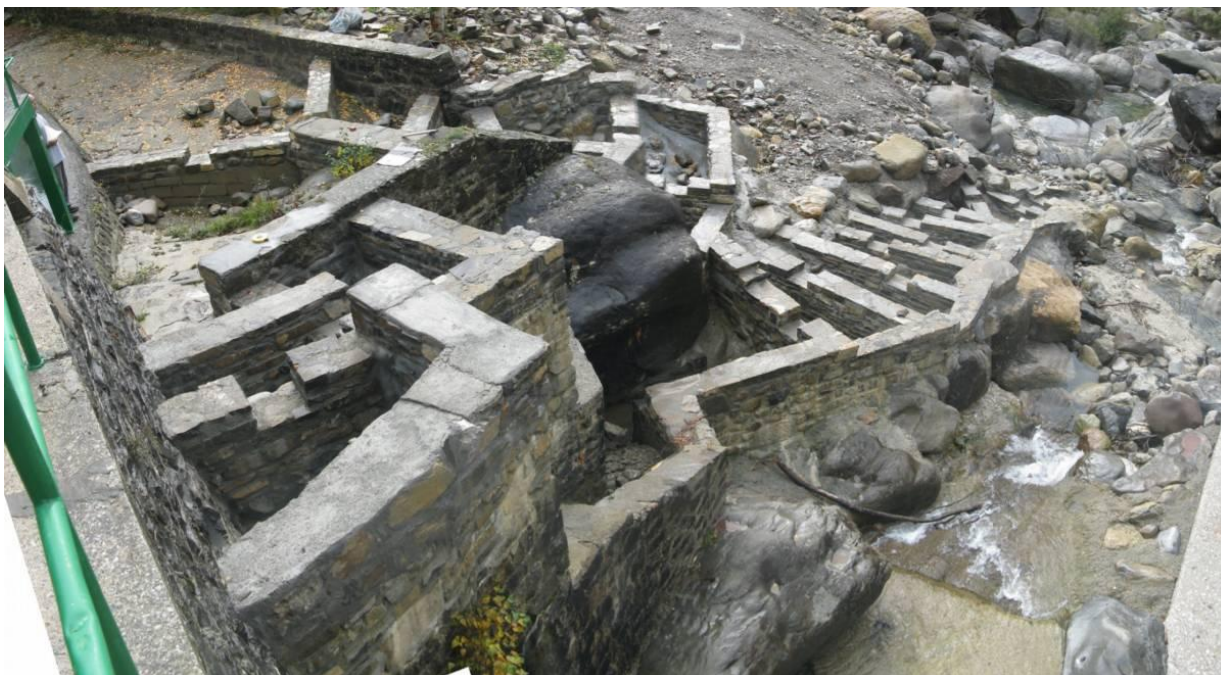
Figura 22. Vista de la escala de peces de artesas sucesivas en la presa de la CH de Biescas I. La escala está bien integrada en el medio, sin embargo presenta deficiencias técnicas en el diseño y posterior ejecución que limitan considerablemente su correcto mantenimiento y funcionamiento.

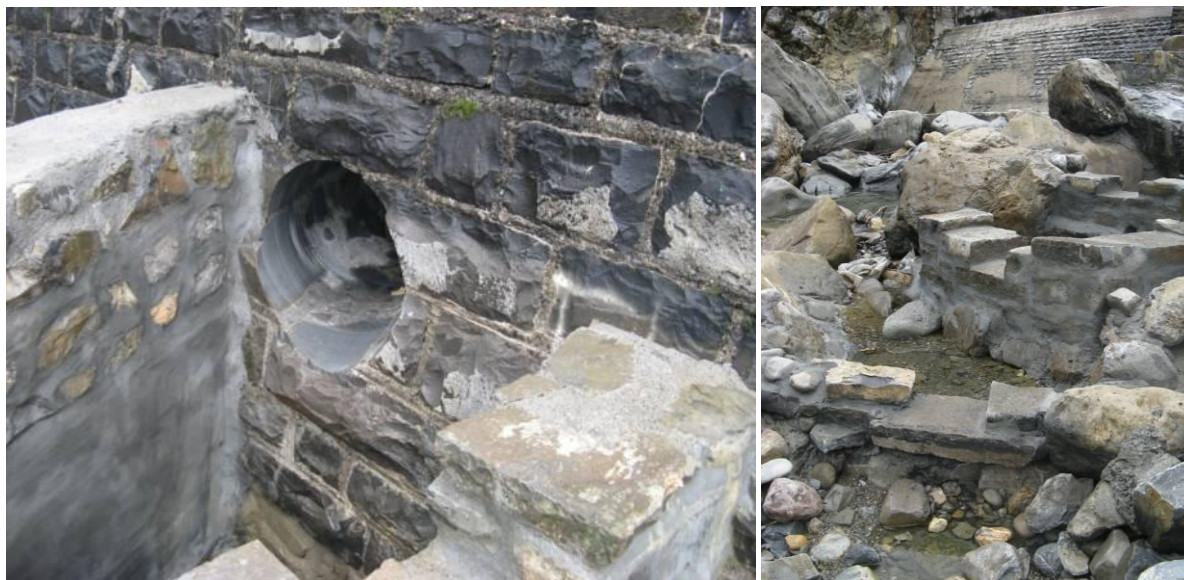
Figura 23. Detalle del orificio de entrada de caudal de la escala de peces de la C.H. Biescas I (izquierda), esta entrada no es adecuada por la oscuridad que presenta y porque se puede obstruir fácilmente. A la derecha entrada para los peces al paso, ésta no dispone una poza con que tenga un calado suficiente para que el pez pueda coger impulso y entrar a la escala

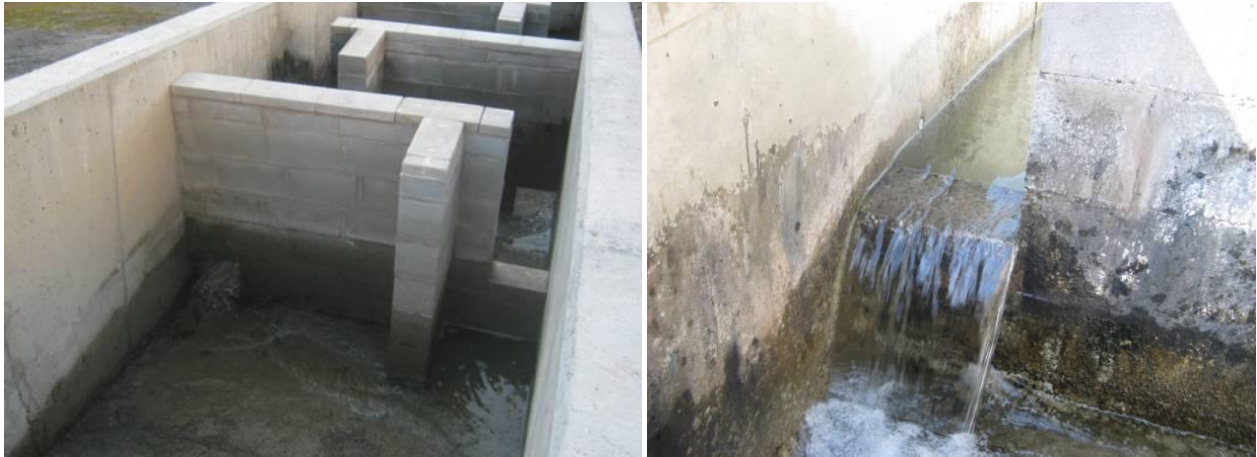
Figura 79. Detalle del interior del paso. Las aristas de los vertederos y los deflectores son vivas, pudiendo provocar daños a los peces. Los deflectores se encuentran muy próximos al vertedero, deberían tener una longitud igual al ancho del vertedero y colocarse a esa misma distancia de la rasante del vertedero. En la imagen de la derecha se aprecia la poca carga de vertido en los vertederos.

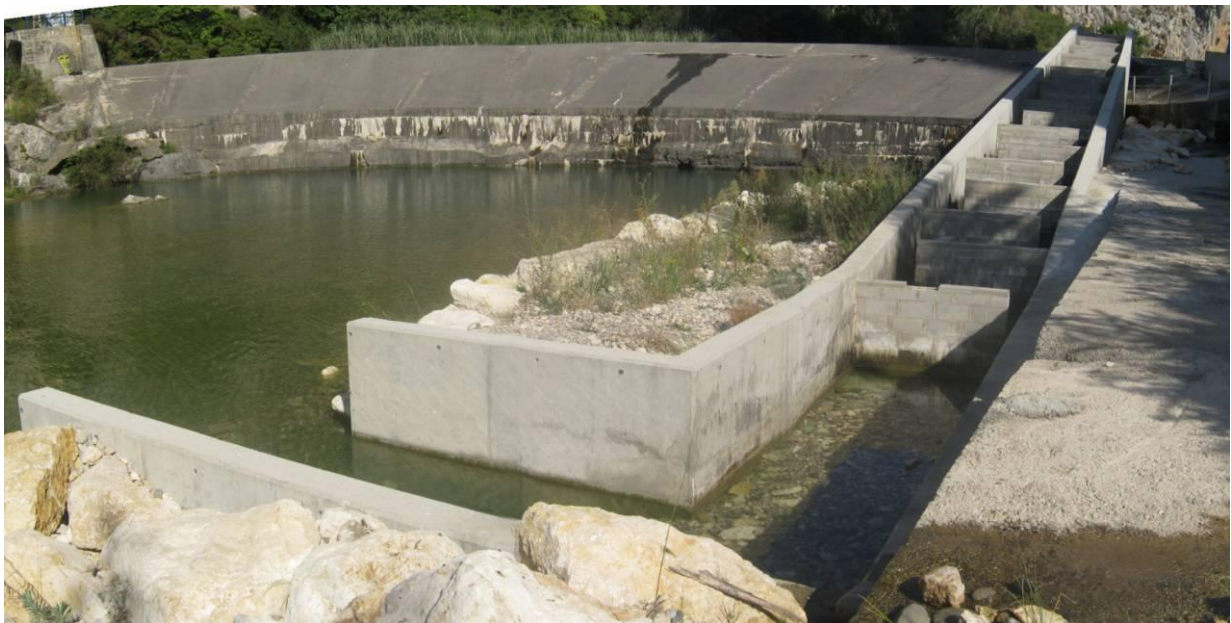
Figura 80. Entrada al paso del azud del Canal de Pinyana

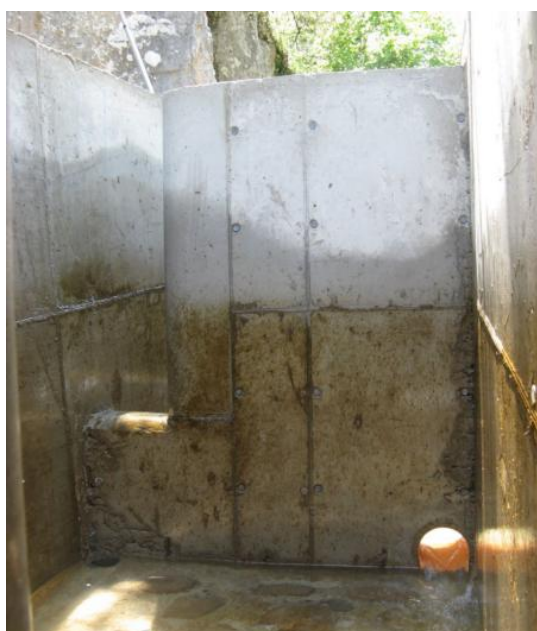
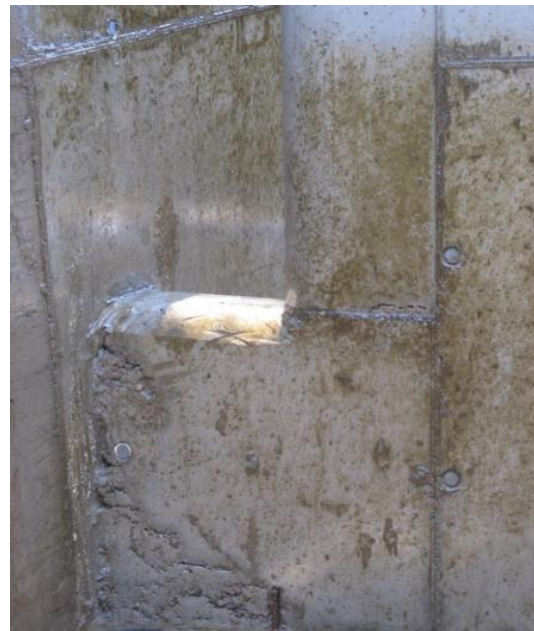
Figura 12. Tabiques interiores de la escala, donde los cantos de los vertederos se encuentran redondeados con el propósito de disminuir turbulencias no deseadas, que se generarían en el caso de presentar aristas vivas, así como disminuir posible daños a los peces cuando remontan el paso

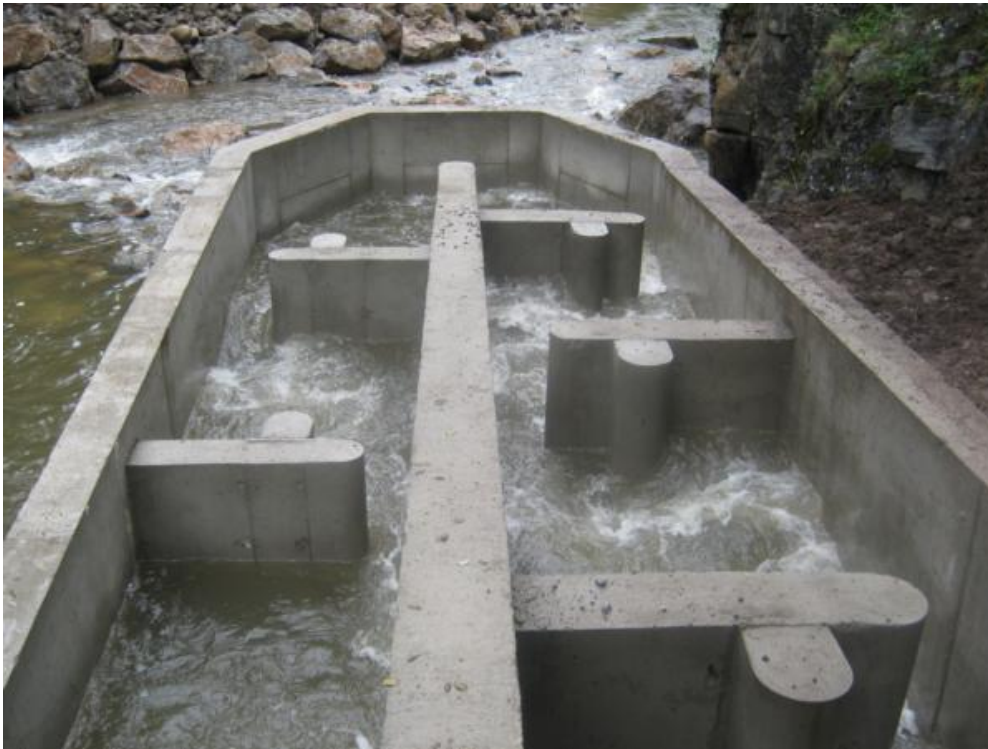
Figura 13. Giro de la escala de la CH del Molino de Nieva que conecta la primera y la segunda tramada del paso. La artesa del giro se ha realizado mediante ángulos mayores de 90 °.

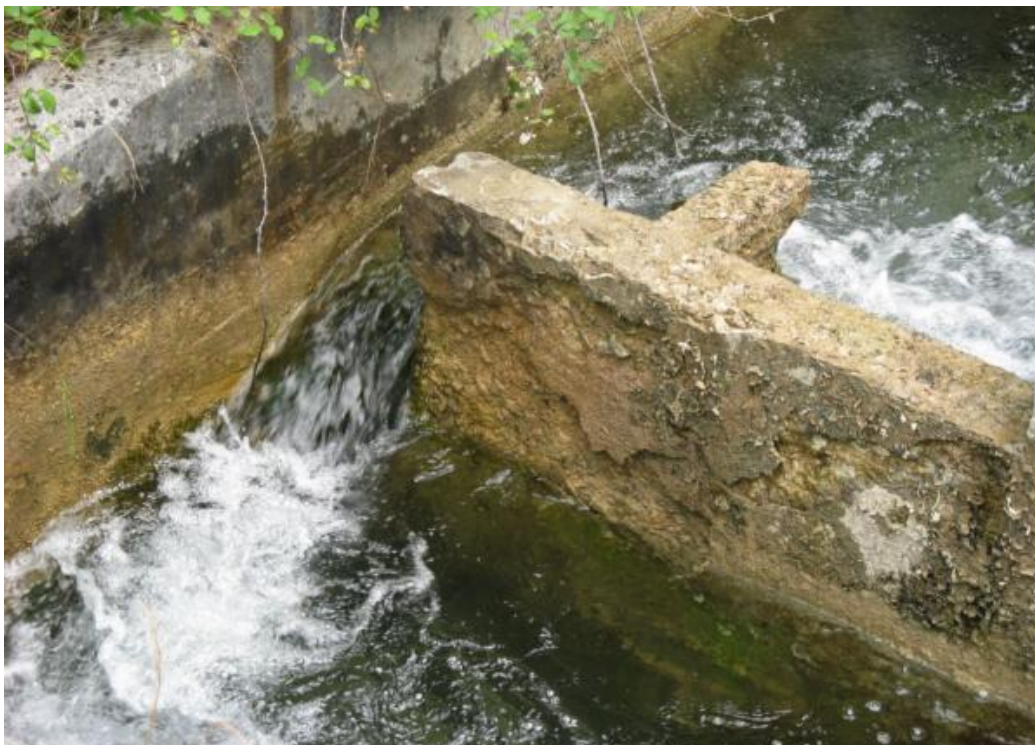
El reducido espesor de los tabiques interiores del paso, unido a que nos encontramos en una zona con importantes heladas, provoca que los muros se encuentren muy deteriorados.

Figura 6. Detalle de un vertido semisumergido entre dos artesas y de un tabique interior del paso donde se aprecia el avanzado grado de deterioro

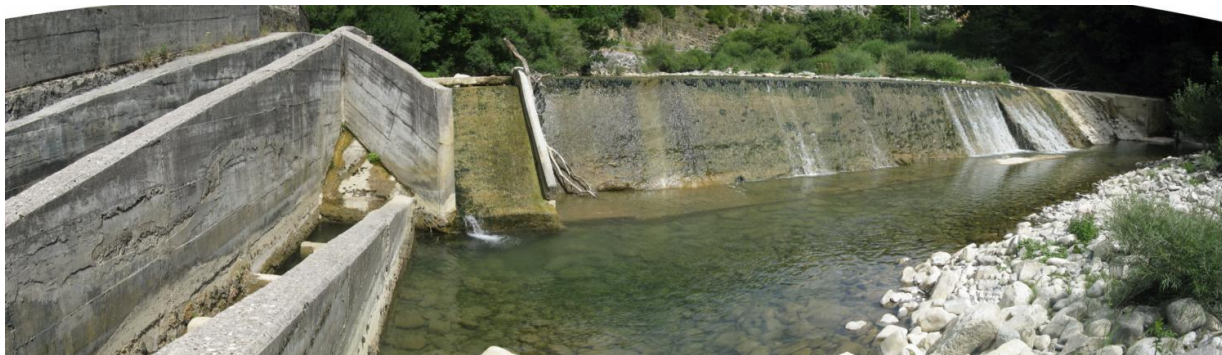
Figura 7. Azud y escala de la C.H. de Urzainqui.

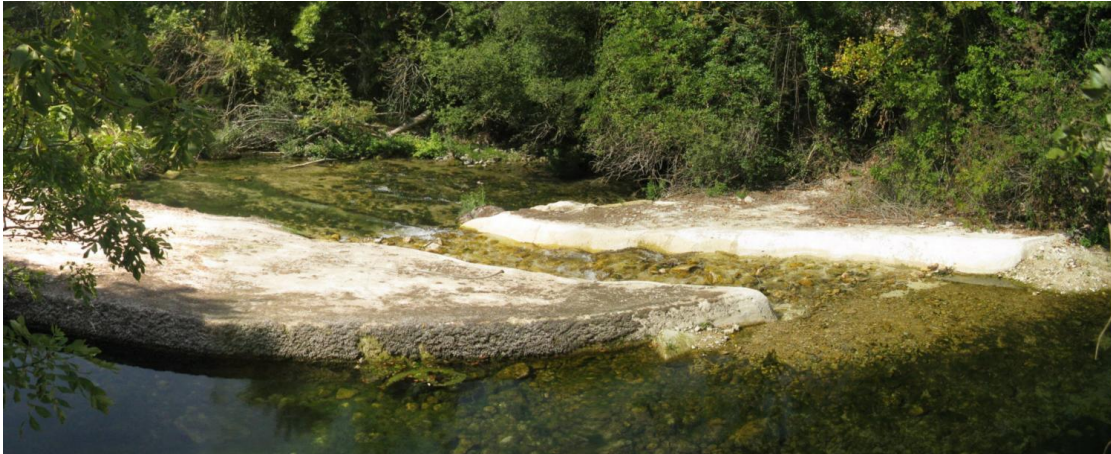
Figura 41. Rebaje practicado en el paramento del azud del Molino viejo de Barindano.

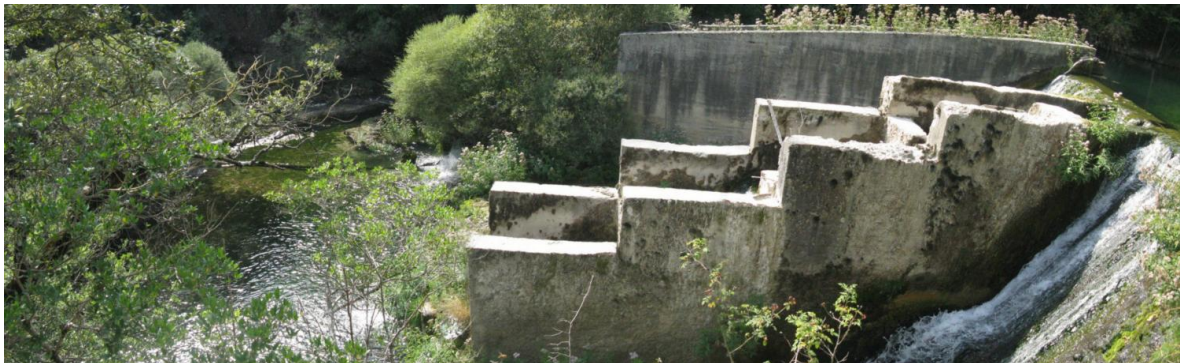
Figura 42. Presa de la piscifactoría de Zudaire que cuenta con dos pasos, uno más antiguo (el más próximo en de la imagen) y uno más reciente (al fondo de la imagen).
