5.3 CONTROL OPERATIVO DE AGUAS SUBTERRÁNEAS. RED DE CONTROL DE CONTAMINACIONES INDUSTRIALES (RCON)

5.3.4 DESCRIPCIÓN DE LAS ZONAS CON PROBLEMAS DE CONTAMINACIÓN INDUSTRIAL

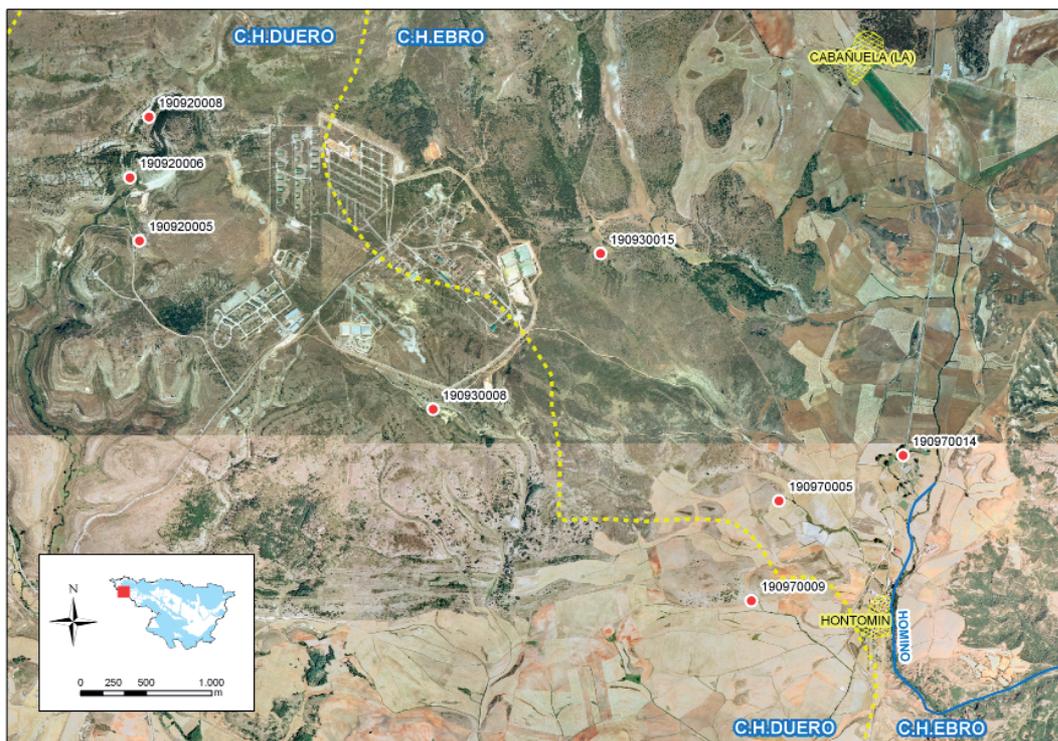
■ FIGURA 5.3.1 SITUACIÓN DEL ÁREA DE INFLUENCIA. ZONA 002-01

El foco de contaminación se localiza en los terrenos de empresa química situada en el Páramo de Masa (Burgos). La contaminación se localiza principalmente en el Manantial de Hontomín desde su nacimiento a la desembocadura en el río Homino (ver Figura 5.3.1).

Se trata de una contaminación que fue ocasionada por la eliminación, mediante infiltración en el terreno, de las aguas residuales de producción de una fábrica de explosivos. Las citadas aguas de producción se caracterizan por su elevada salinidad que viene dada por las altas concentraciones de nitratos que presentan.

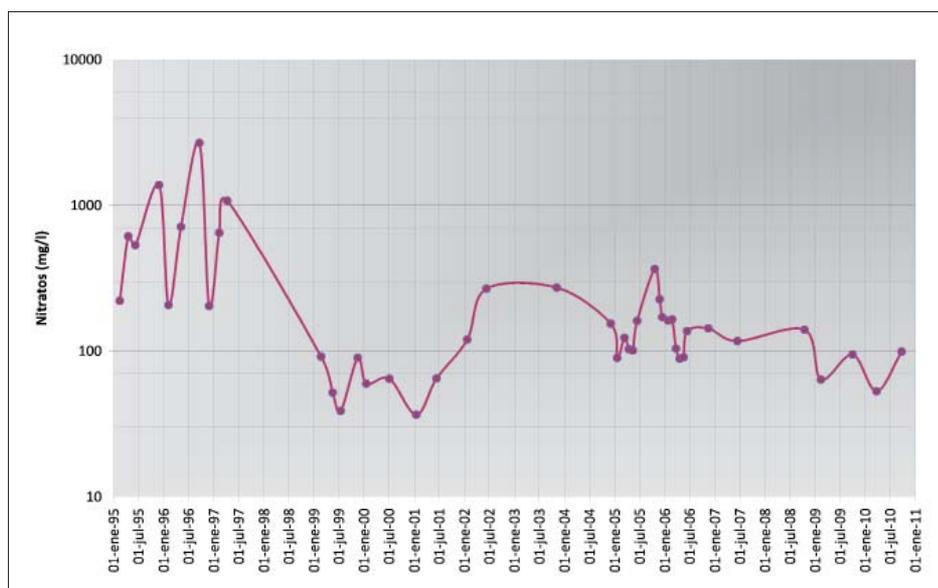
■ **FIGURA 5.3.2** EVOLUCIÓN DE LA CONCENTRACIÓN DE NITRATOS EN HONTOMÍN. (IPA 190970005). ZONA 002-01

Las concentraciones de nitratos en el manantial de Hontomín siguen siendo elevadas durante 2010 (52,9 mg/l en marzo y 99 mg/l en septiembre), con valores muy similares a los del año anterior (ver Figura 5.3.2). Se observa que se mantiene el patrón de variación estacional en las concentraciones de nitratos, que está relacionado con el lavado del exceso de N retenido en la zona no saturada durante los periodos húmedos. En cuanto al resto de puntos muestreados únicamente se han detectado concentraciones de nitrato por encima de la norma de calidad (50 mg/l) en los puntos 190920005 (51 mg/l en marzo y 64,9 mg/l en septiembre) y 190920006 (105 mg/l en septiembre), ambos localizados en la cuenca del Duero.

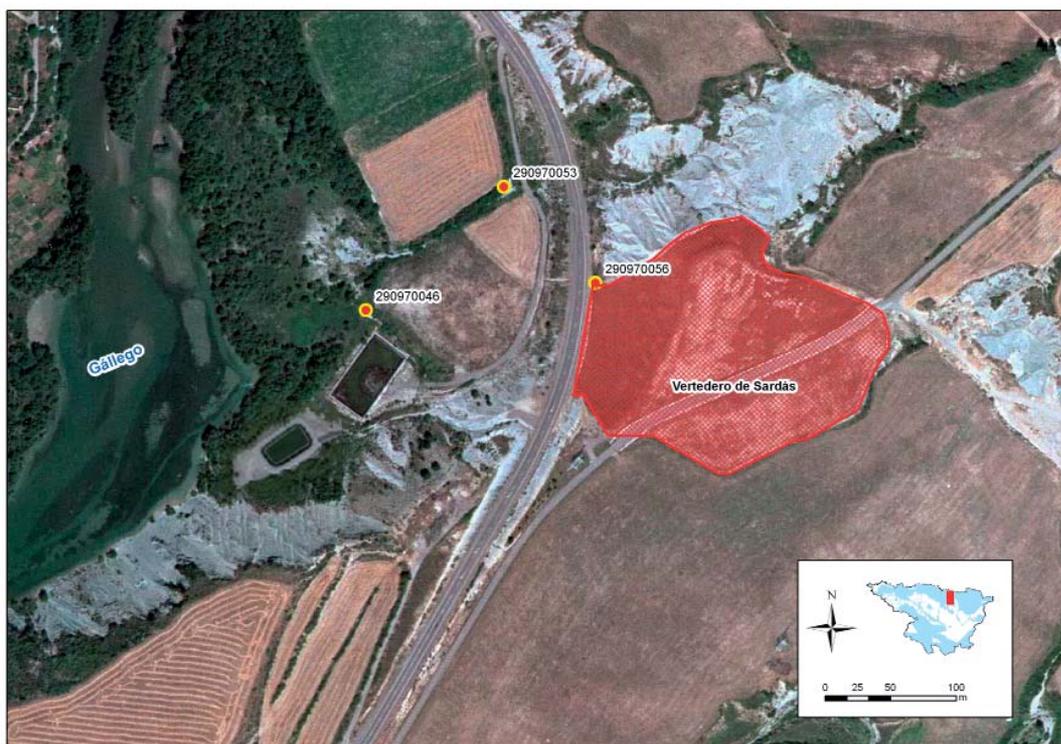
■ **FIGURA 5.3.9** SITUACIÓN DEL ÁREA DE INFLUENCIA Y DE LOS PUNTOS DE CONTROL. ZONA 030-03

El foco de contaminación se localiza en un vertedero de residuos industriales y urbanos localizado en la margen izquierda del río Gállego, en el embalse de Sabiñánigo (Figura 5.3.9). El origen de la contaminación se debe a la lixiviación desde el vertedero de los residuos de fabricación de lindano almacenados en él.

Esta contaminación se detectó a principios del año 2008 como consecuencia de la aparición de una serie de surgencias en el frente del vertedero, en alguna de los cuales se evidenció la presencia de HCH en fase libre.

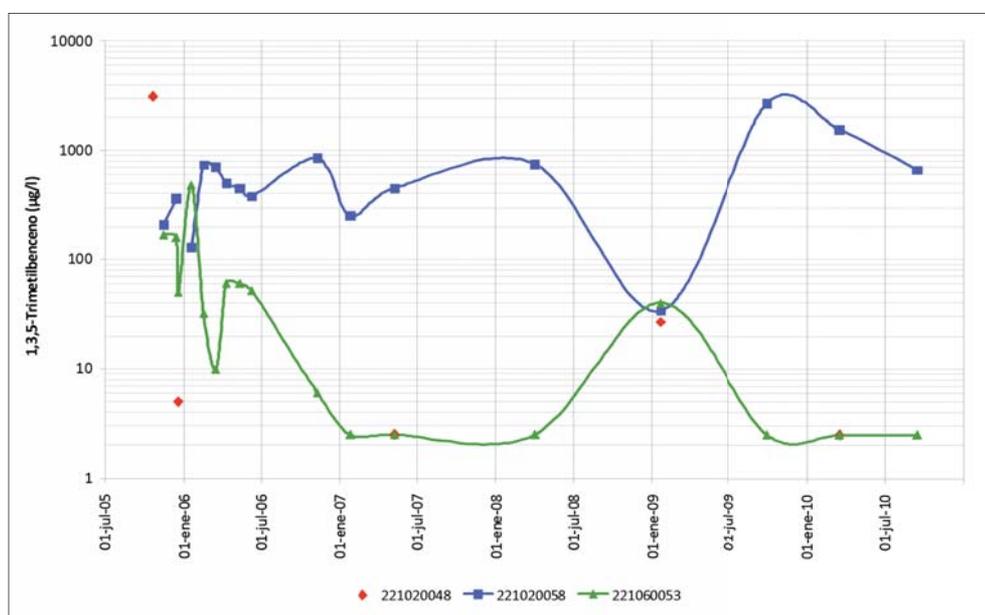
■ FIGURA 5.3.13 EVOLUCIÓN DE LA CONCENTRACIÓN DE 1,3,5 TRIMETILBENCENO. ZONA 047-01

En la actualidad, la contaminación de las aguas subterráneas por TMBs y BTEX se ha desplazado al norte del foco contaminante original (aproximadamente 1000 m), localizándose en el entorno de los piezómetros 221020058 y 221020101.

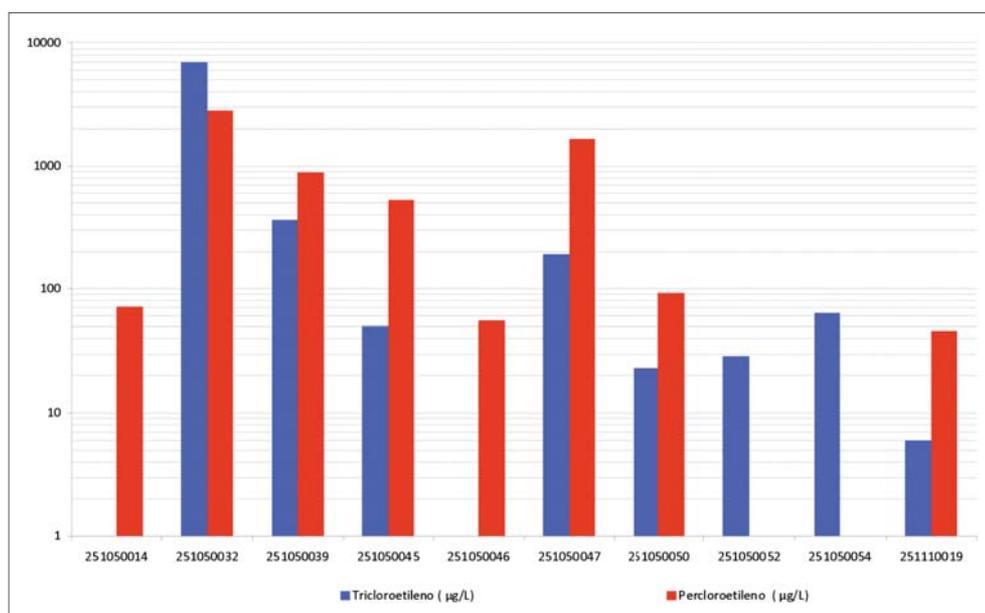
■ **FIGURA 5.3.18** CONCENTRACIÓN DE TRICLOROETILENO (EN $\mu\text{g/l}$) EN VARIOS PUNTOS DE CONTROL. ZONA 049-02

Las mayores concentraciones se siguen detectando en los piezómetros localizados dentro de las instalaciones de la empresa responsable (251050032) y en su entorno inmediato (251050039, 251050045 y 251050047), además se sigue detectando cierta contaminación residual en algunos piezómetros alejados (251050052, 251050054 y 251110019).

Se ha observado un repunte en las concentraciones de contaminantes en algunos de los piezómetros de control localizados en las inmediaciones del foco respecto a los valores de 2009.

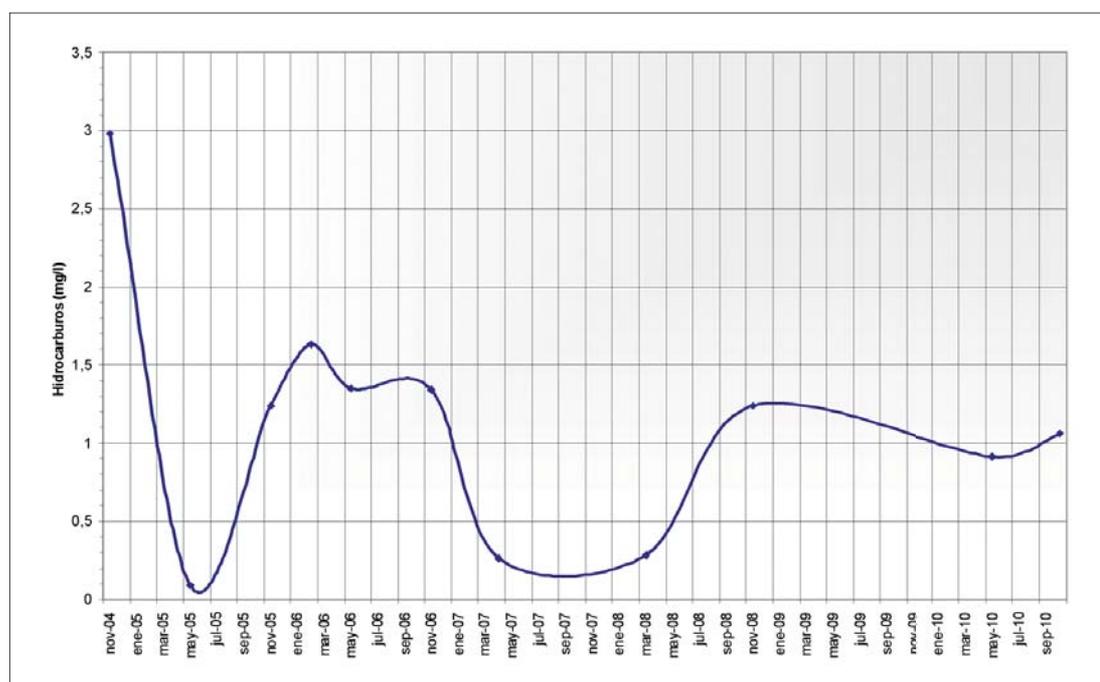
■ FIGURA 5.3.21 EVOLUCIÓN DE LA CONCENTRACIÓN DE HIDROCARBUROS EN EL PUNTO 271540214. ZONA 058-01

Se ha constatado la presencia de fase libre de hidrocarburo degradado en dos piezómetros de la estación de servicio (271540315 y 271540316), en uno de los cuales se han registrado concentraciones de benceno superiores a los 14.000 mg/l (271540315).

Se prevé que se retomen los trabajos de remediación activa en el emplazamiento con el objetivo de eliminar el foco activo de contaminación localizado bajo las instalaciones de la E.S., y de acelerar la degradación de los contaminantes existentes en otras zonas.

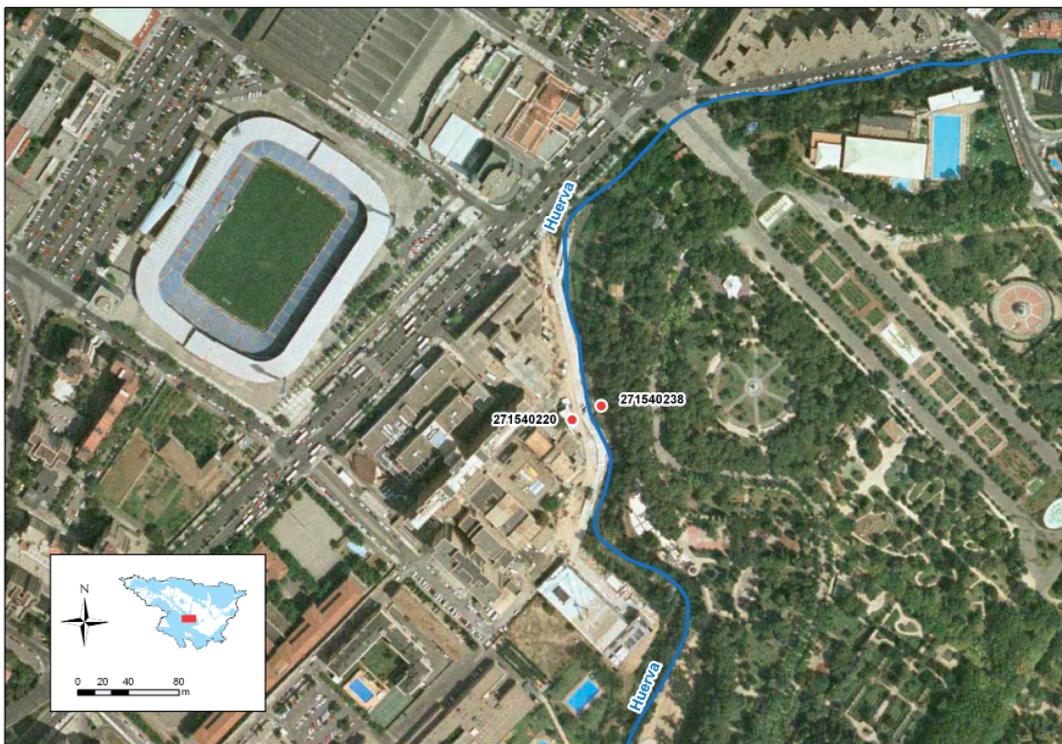
■ **FIGURA 5.3.22** SITUACIÓN DE LA ZONA CONTAMINADA. ZONA 058-02

El origen de esta contaminación se localiza en las fugas producidas desde los tanques de combustible que abastecen el sistema de climatización y otros sistemas de uno de los principales hospitales públicos de Zaragoza (Figura 5.3.22).

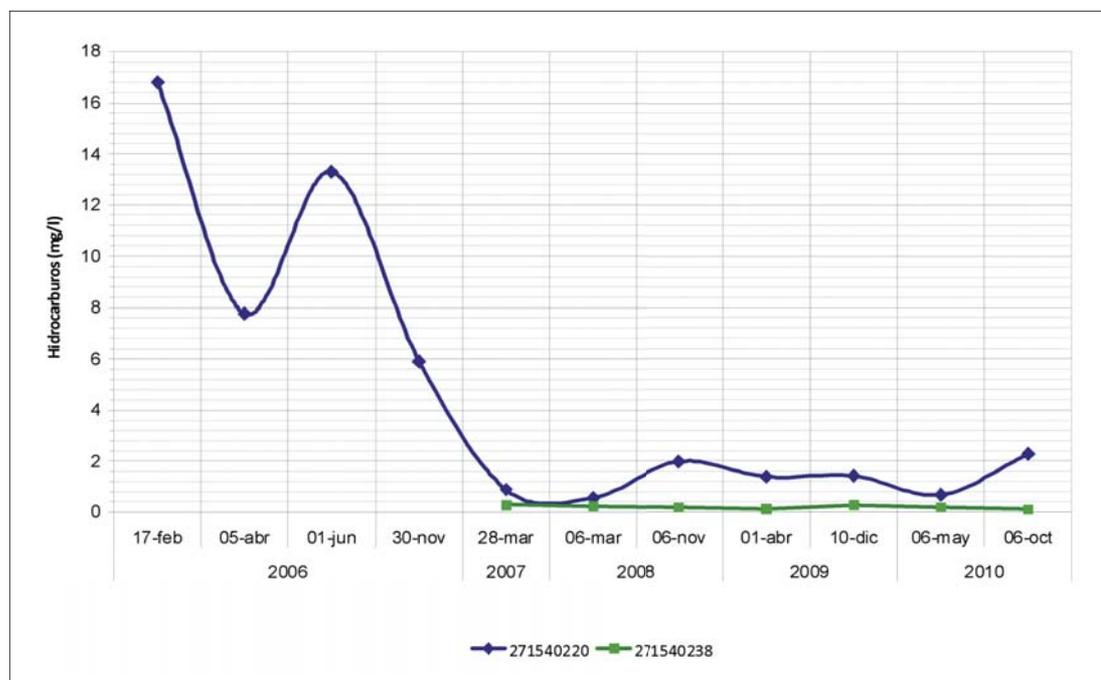
■ FIGURA 5.3.23 EVOLUCIÓN DE LA CONCENTRACIÓN DE HIDROCARBUROS EN VARIOS PUNTOS DE CONTROL. ZONA 058-02

Con repuntes momentáneos, es esperable que la contaminación vaya paulatinamente amortiguándose en unos pocos años.

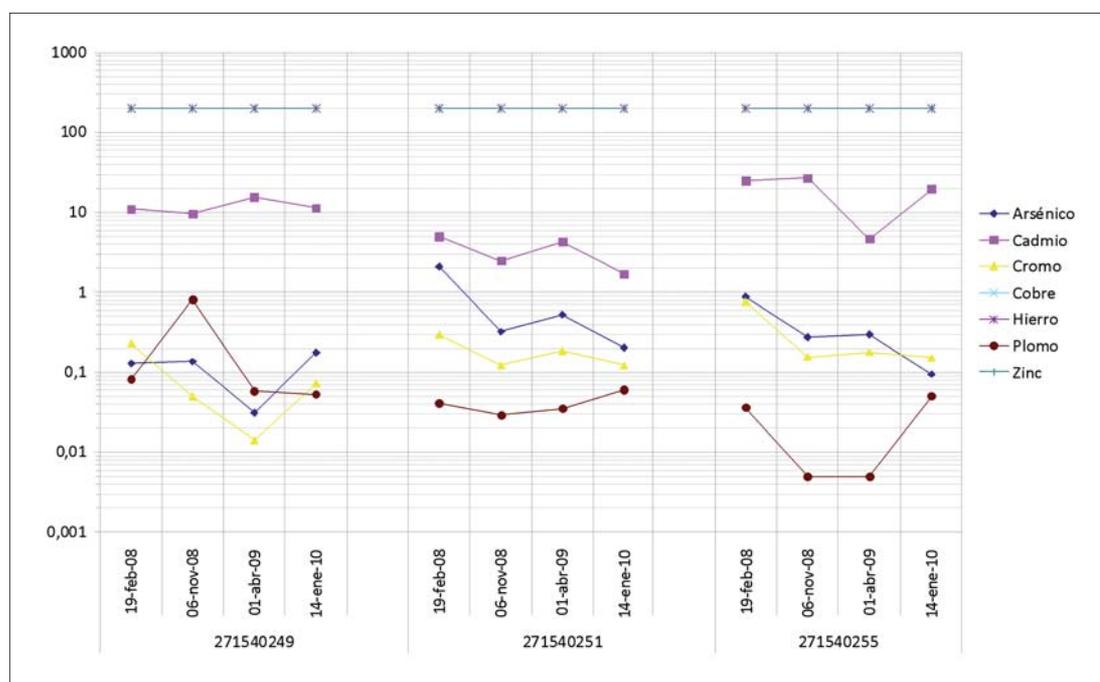
■ FIGURA 5.3.25 CONCENTRACIONES DE PRODUCTOS CONTAMINANTES (EN mg/l) EN VARIOS PUNTOS DE CONTROL DE LA ZONA DE LA PLAZA EUROPA. ZONA 058-03

Hay que mencionar que los valores registrados de zinc, hierro y cobre superan los límites de trabajo de las técnicas analíticas utilizadas, por lo que se representa un valor de 200 mg/l como máximo en la gráfica anterior.

Todas las muestras corresponden a un nivel colgado que no tiene relación alguna con el estado general del acuífero aluvial situado unos metros por debajo.

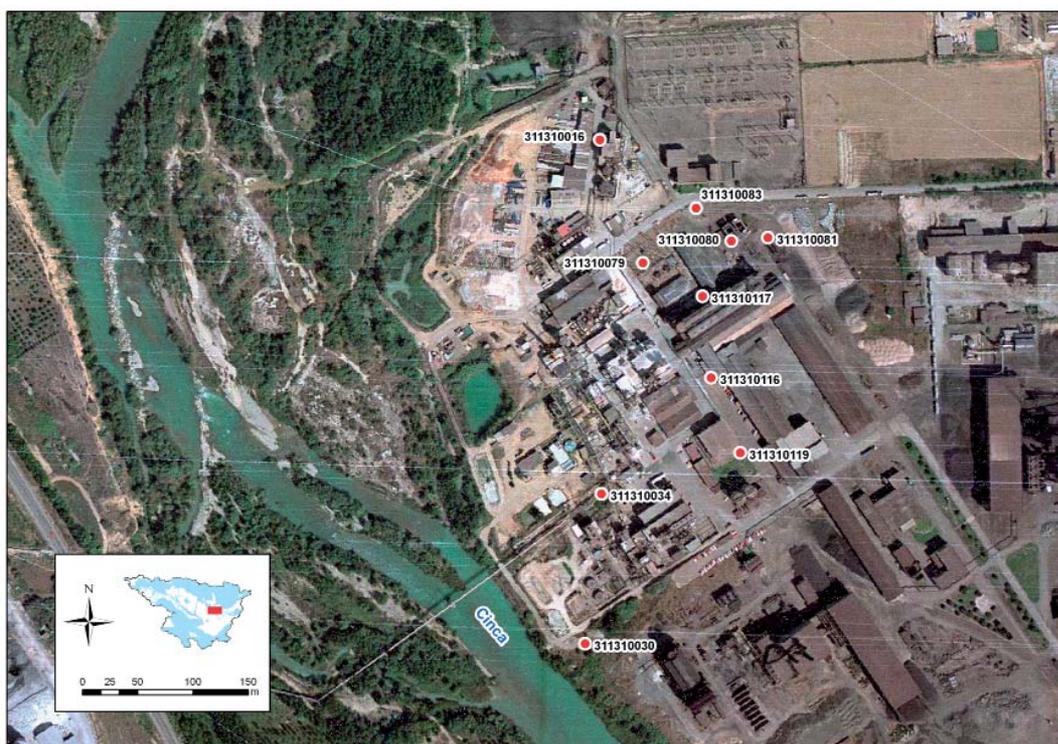
■ FIGURA 5.3.28 SITUACIÓN DEL ÁREA DE INFLUENCIA. ZONA 060-01

La contaminación de las aguas subterráneas se localiza en el subsuelo de las instalaciones de una industria química en Monzón (Huesca) (Figura 5.3.28). Se trata de una contaminación por monoclorobenceno (MCB) provocada por la fuga accidental de un depósito enterrado de almacenamiento de este producto.

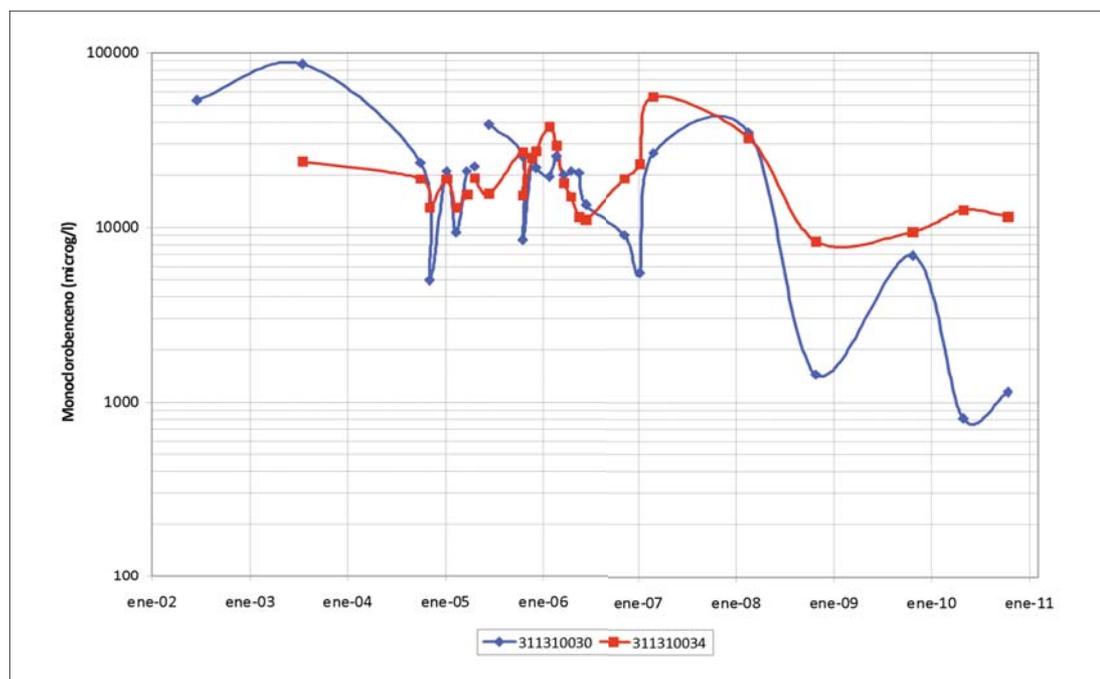
■ **FIGURA 5.3.29** EVOLUCIÓN DE LA CONCENTRACIÓN DE MCB EN VARIOS PUNTOS DE CONTROL. ZONA 060-01

De esta gráfica se deduce una tendencia general al descenso de las concentraciones de MCB en el emplazamiento, aunque persisten todavía elevadas concentraciones de este producto, por lo que se deberán mantener las actuaciones de contención/remediación establecidas y estudiar otras alternativas para la descontaminación.
