# ANÁLISIS Y PROPUESTA DE PRIORIZACIÓN DE ACTUACIONES EN LOS OBSTÁCULOS TRANSVERSALES DE LAS MASAS DE AGUA DEL BAJO EBRO

## 1. Objeto del documento

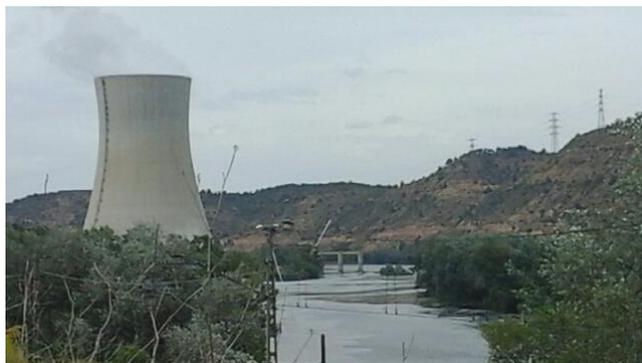
**Nº51**– 6d2708d6-d8c2-40af-848d-09064493fe31.  
AZUD\_953. CENTRAL NUCLEAR DE ASCO. No se pudo acceder para medirlo. Cuenta con una rampa para peces.

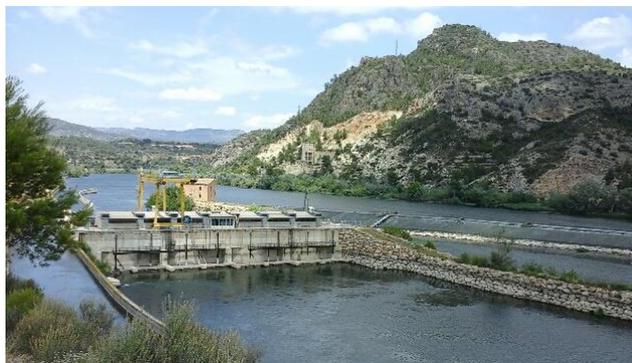
Estas masas, en general, no cuentan con obstáculos transversales, salvo la masa ES091MSPF461 en la que existe la presa o azud de Xerta de más de 300 m de longitud, que cuenta con dos dispositivos para peces (aunque uno de ellos parece no ser funcional). Esta masa cuenta con presencia de especies alóctonas invasoras, lo que obliga a un análisis pormenorizado antes de proceder a cualquier actuación de permeabilización.

**Nº52**– d69d0c81-ea11-4016-9d66-65ebe1921a18.  
Azud de Xerta. En este azud hay dos pasos, uno en el canal y otro en el azud, el primero parece funcional, pero el segundo no. Los dos son escalas. Pie del obstáculo revestido de piedras impidiendo el acceso al obstáculo. Dos canales, uno a cada lado: uno con reja y otro no.

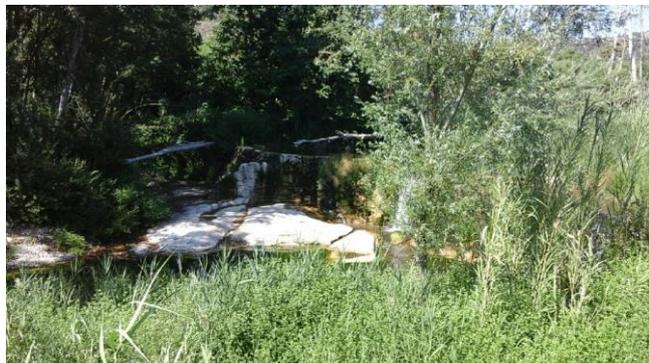
**Nº1** INVENTARIO\_CAT\_ES091TRAN03059 – Se desconoce su uso.

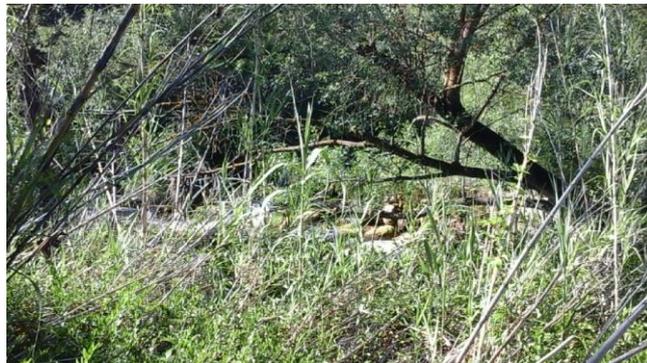
**Nº2** c8ad42c9-fb11-4b23-a54e-4b8502edf909 - AZUD\_1305. Inaccesible, no se identificaba bien. Azud incluido en IMPRESS

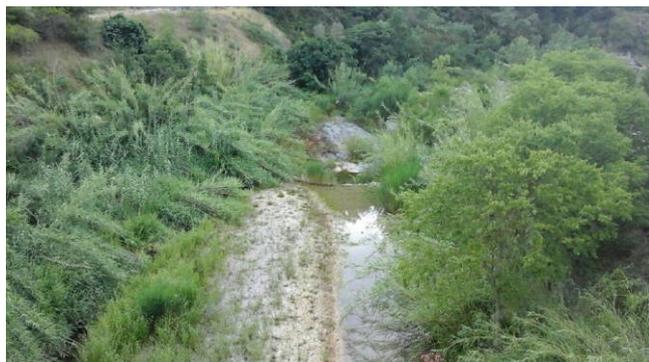
**Nº 6** 20210611\_cj\_trans\_826\_28 - se desconoce su uso. Colmatado. Bastante inaccesible

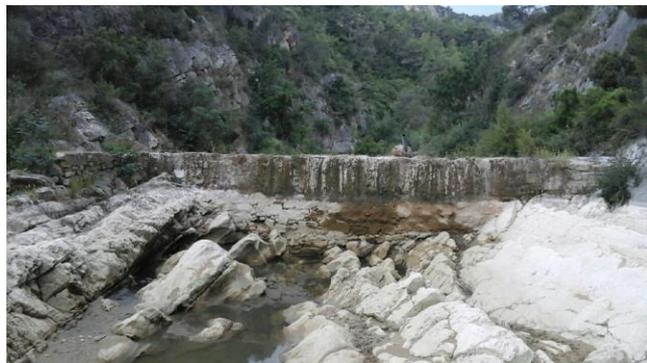
**Nº 7** 52a4e4b5-72c9-46a2-b65a-5ff12073054e –En el momento de la visita no lleva agua. Se desconoce su uso.

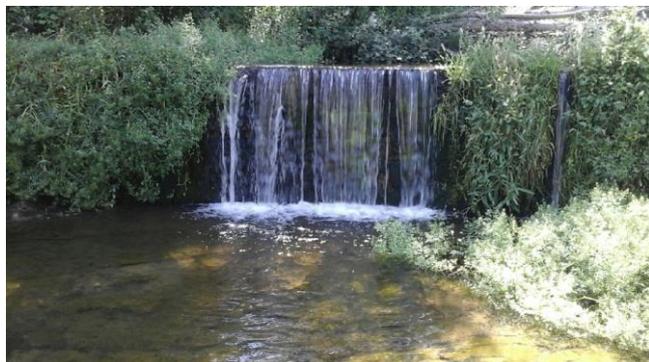
**Nº 9** 20210610\_cj\_trans\_826\_01. Se desconoce su uso. Colmatado.

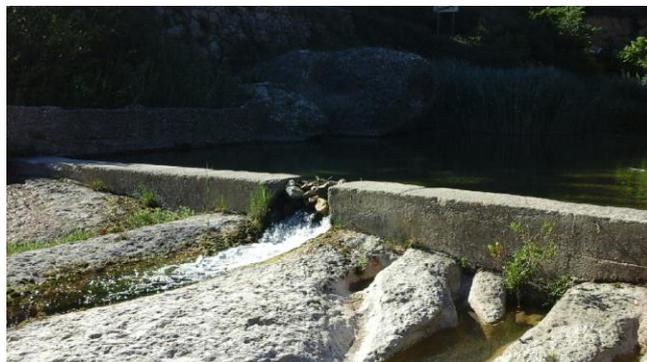
**Nº 10** 0f193a76-fa06-409d-beef-23831a7d71c2 – se desconoce su uso. Colmatado

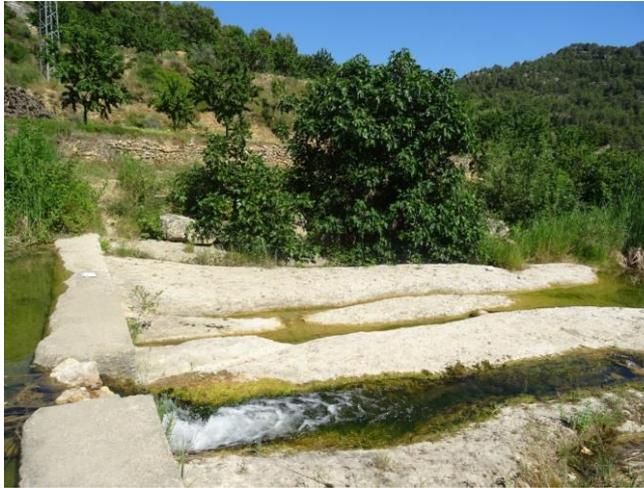
**Nº 11** 25c41219-6299-4d43-bc03-b9bb9bbb731c – se desconoce si se encuentra en uso. Colmatado

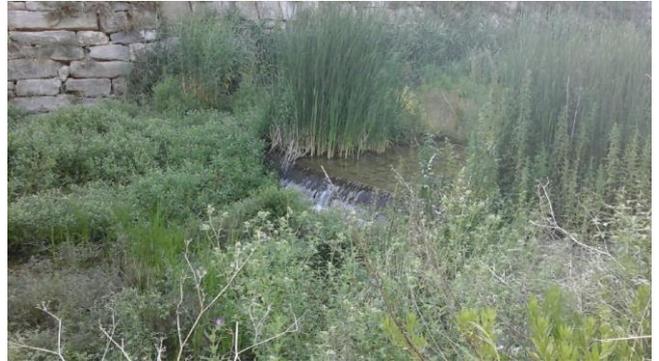
**Nº 12** IMPRESS\_2000\_ES091TRAN02212 - ES091TRAN02212 – Se desconoce su uso, colmatado

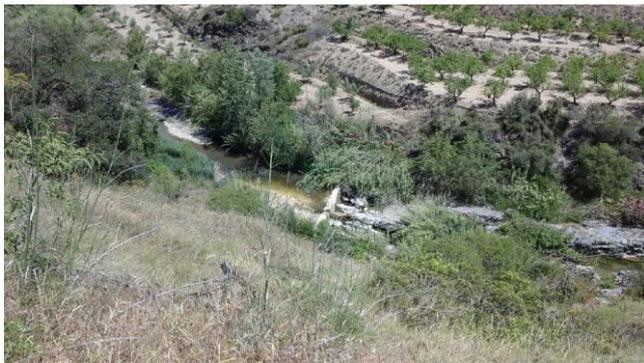
**Nº 13** 20210614\_cj\_trans\_826\_01- se desconoce su uso. Colmatado. Bastante inaccesible

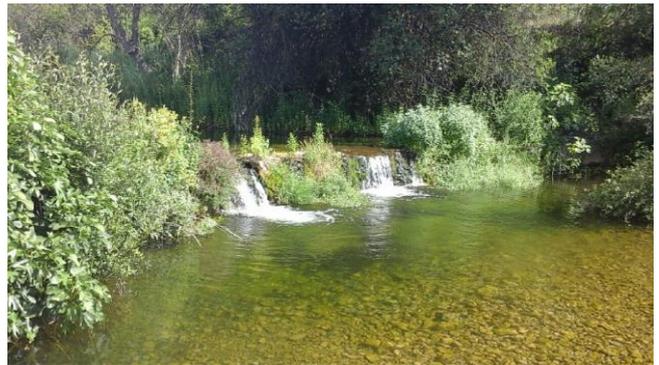
**Nº 15** a45e8ac5-52ba-4440-8b16-91d06fd1f2ff – se desconoce si está en uso. Colmatado

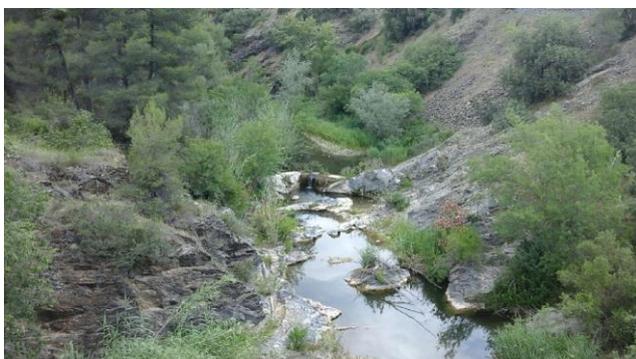
**Nº16** 20210611\_cj\_trans\_826\_26 – se desconoce su uso. Colmatado. Bastante inaccesible

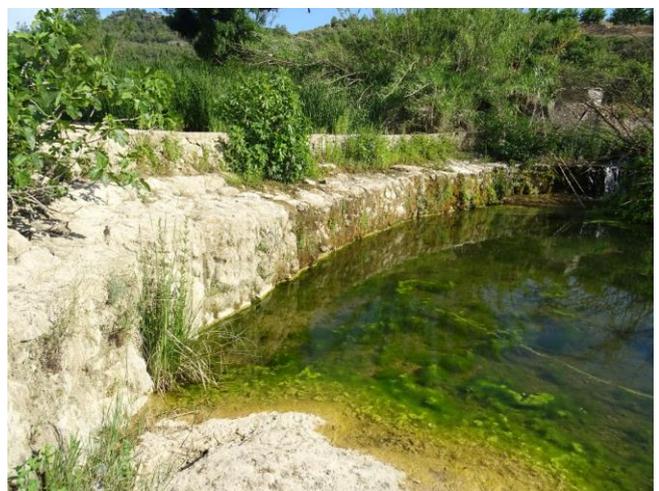
**Nº 17** 2cf8adc6-d381-498a-9634-dbff7c119d7d - AZUD LA BISBAL DE FALSET – se desconoce su uso, parece en explotación. Colmatado

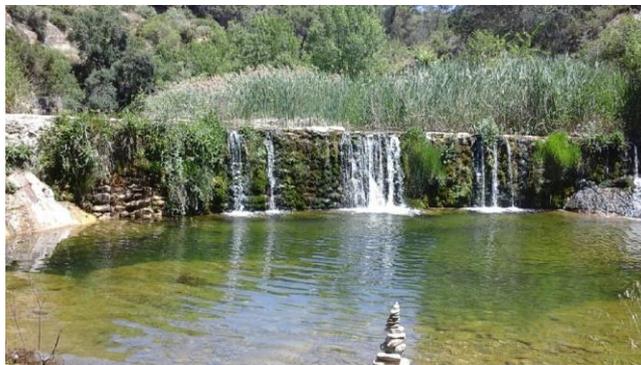
**Nº18** 41575e59-6c63-40d3-af2e-ff60860d1417 – Azud de Margalef - AZUD\_1304. Parece en desuso, aunque presenta una toma de agua. Colmatado

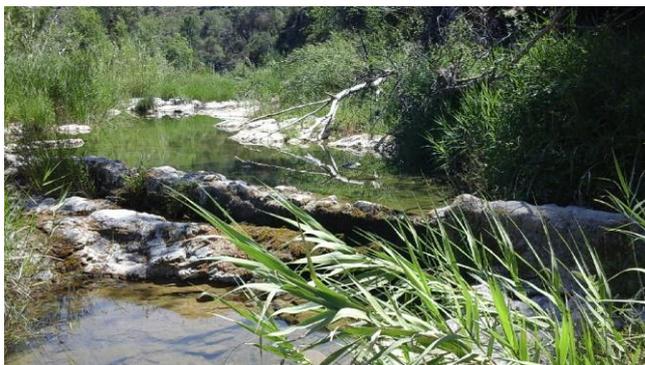
**Nº 30** INVENTARIO\_CAT\_ES091TRAN03165- Se desconoce su uso. Colmatado. En bastante mal estado, parece muy antiguo

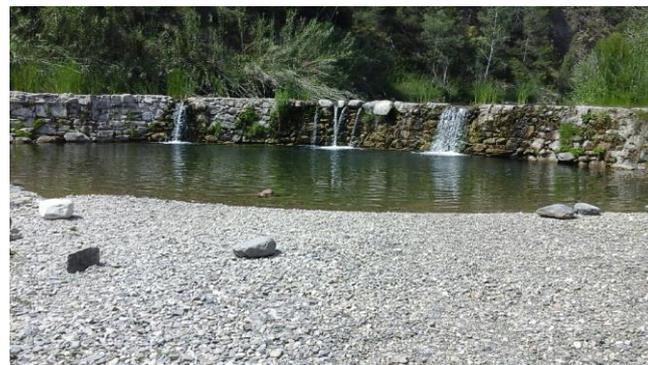
**Nº 32** INVENTARIO\_CAT\_ES091TRAN03103- AZUD EL MOLAR O DE COPONS. Se desconoce su uso. Colmatado.

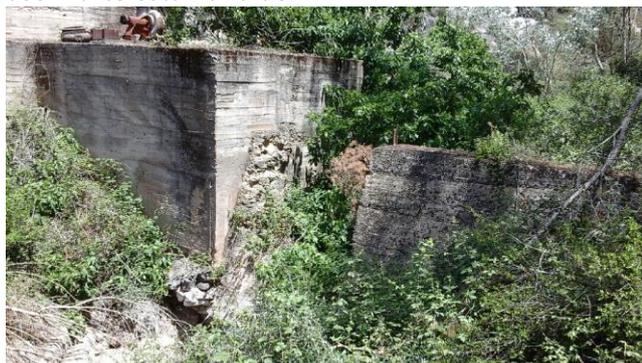
**Nº 36** 20210614\_cj\_trans\_831\_04- se desconoce su uso. Parte está hundido.

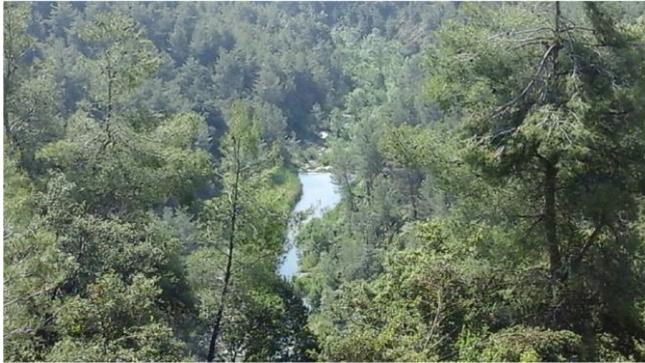
**Nº 42** 8484122d-e6a1-4e63-872a-c159d41c7766- se desconoce su uso. Se visualiza a lo lejos, difícil acceso.

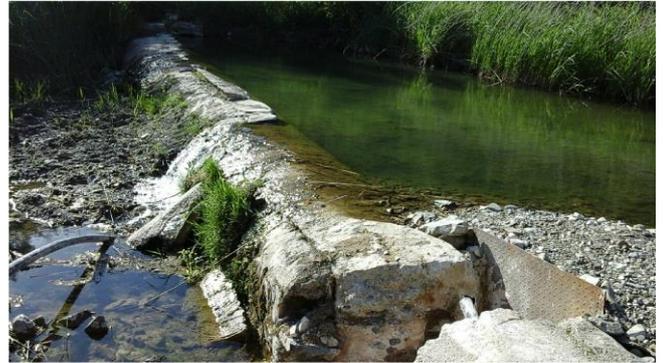
**Nº 44** 1d2ef95c-f14e-4dd7-930a-6e5fde0216f5-AZUD\_1307- Se desconoce su uso. Está colmatado.

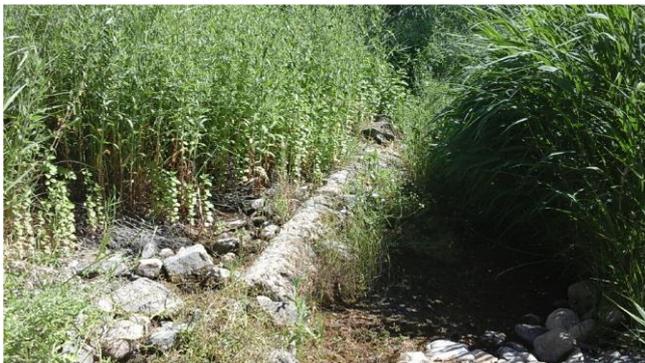
**Nº 47** 20210602\_cj\_trans\_1800\_14 – azud que parece abandonado. Se desconoce su uso. Está colmatado.

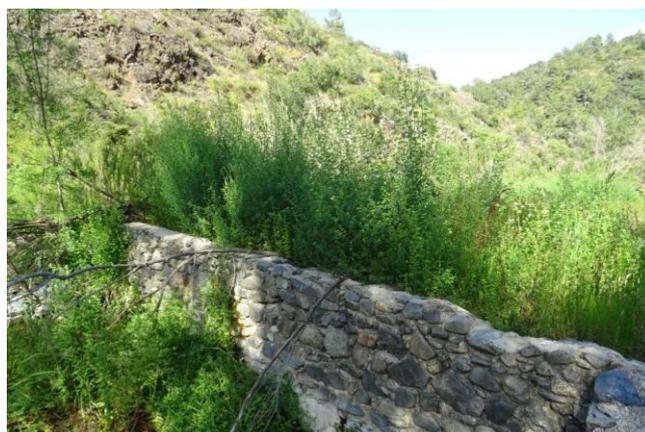
**Nº50** INVENTARIO\_CAT\_ES091TRAN03065 - AZUD DE GRATALLOPS- Se desconoce su uso, colmatado
