EL ALCANADRE EN FOTOS

AÑO 2007

Cuenca del río Alcanadre

5 Flumen desde Barranco de Valdabra hasta desembocadura en Alcanadre

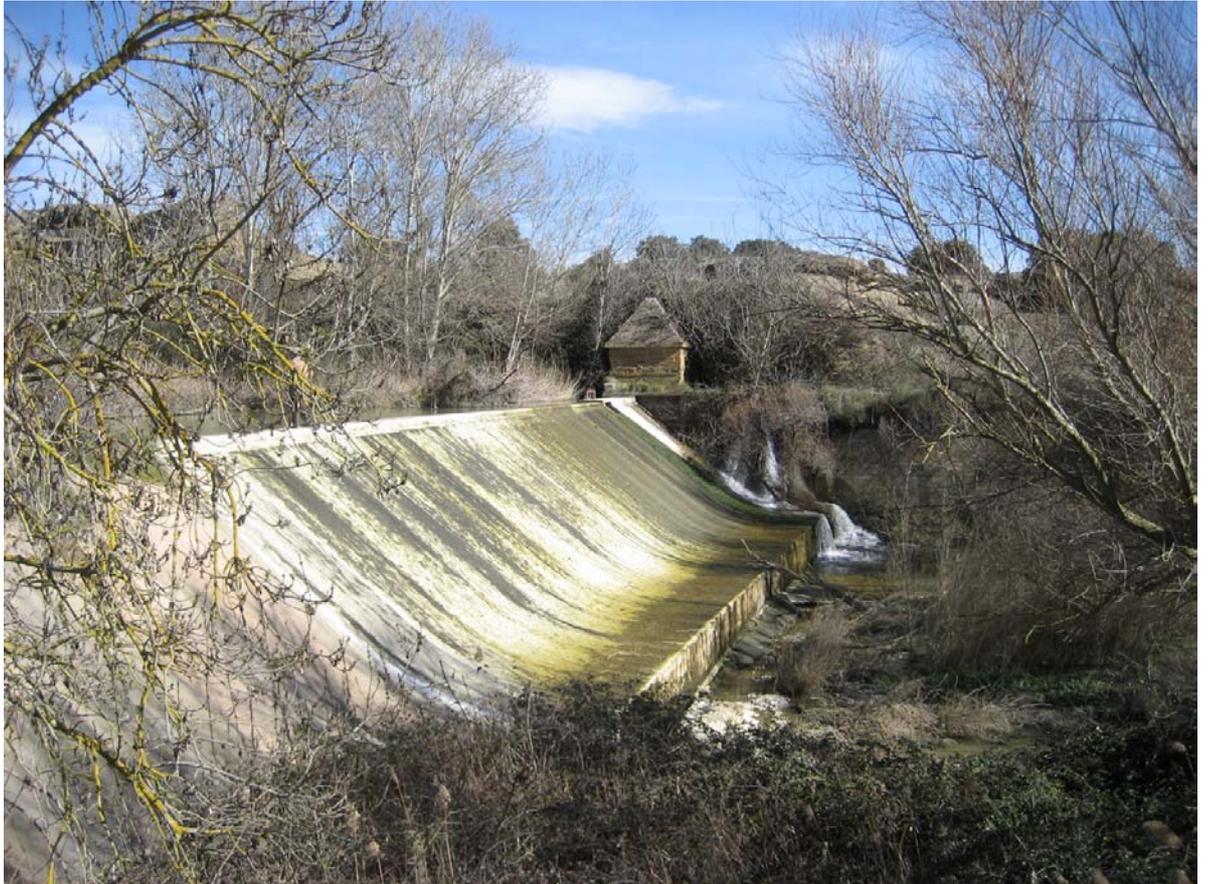
Ref. 1.- Azud de la acequia de Barbués: vista del azud situado en el río Flumen aguas arriba de dicha localidad.

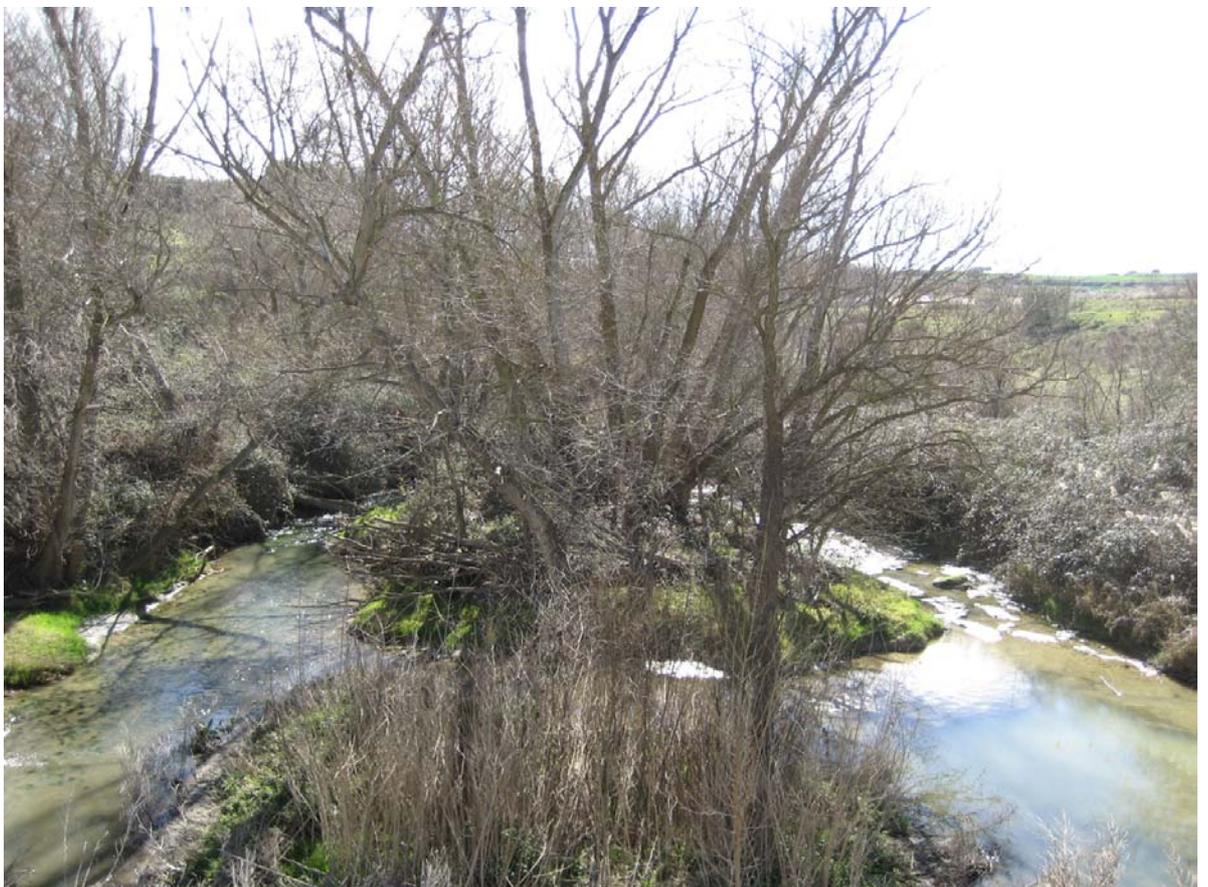
Ref. 2.- Azud de la acequia de Barbués: aspecto del río Flumen aguas abajo del azud.

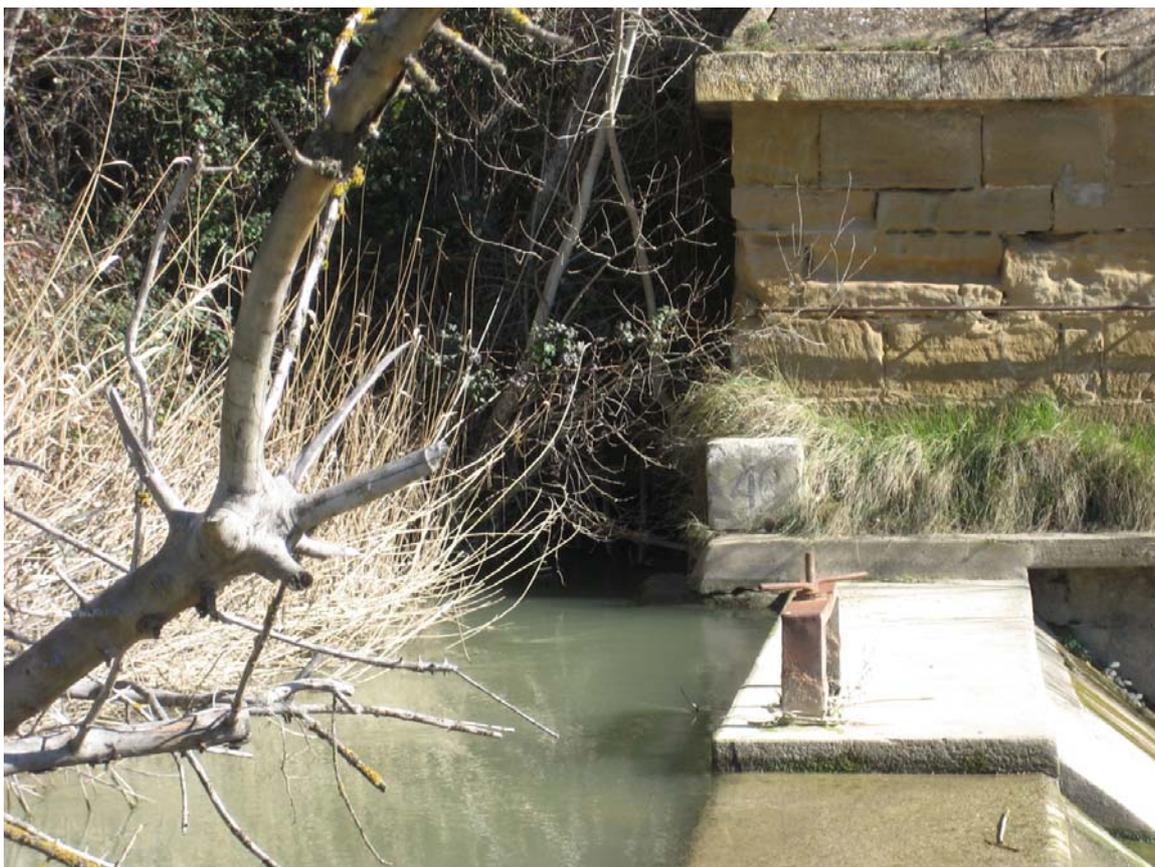
Ref. 3.- Azud de la acequia de Barbués: detalle de la entrada de agua en la acequia de Barbués utilizada para riego.

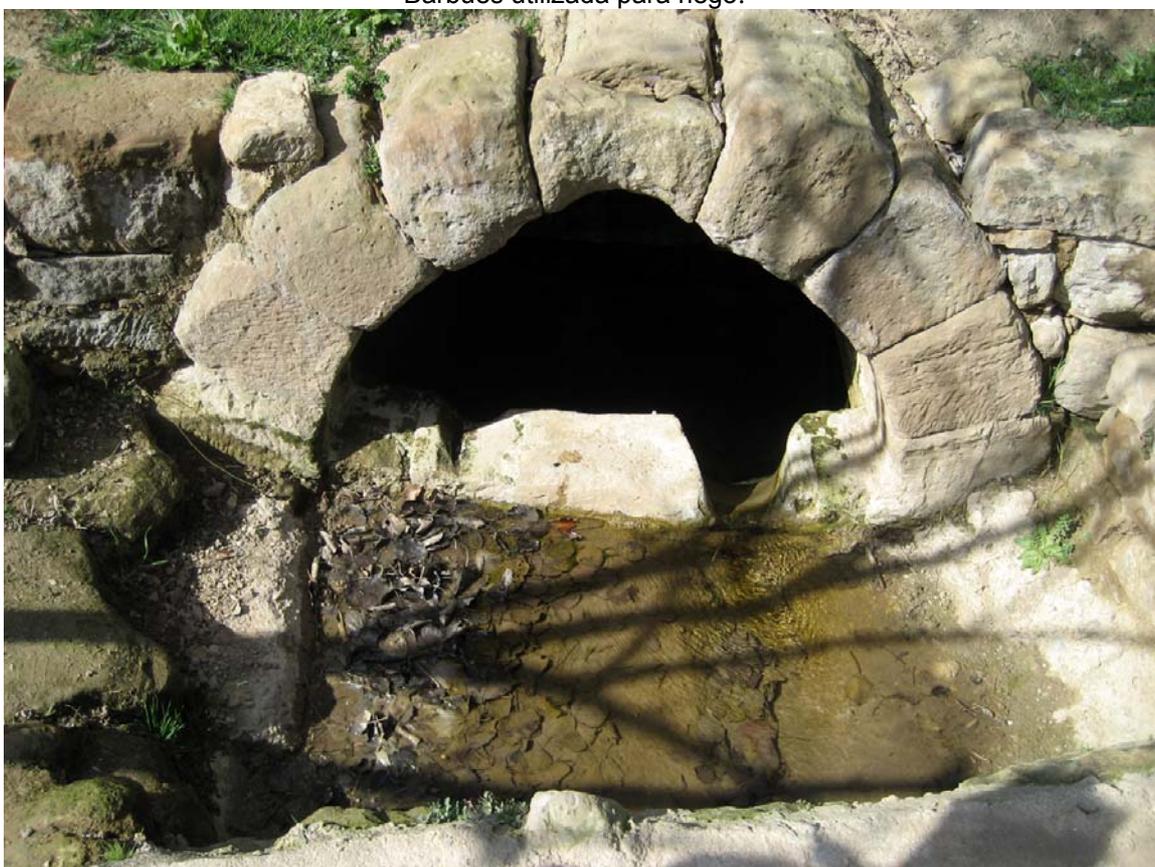
Ref. 4.- Vista de la Fuente Lejos situada en las proximidades del río Flumen aguas arriba de la localidad de Barbués. Esta fuente es un ejemplo de los símbolos que se están recuperando por parte de los ayuntamientos de los pueblos de Monegros por dónde pasa el río Flumen para promocionarlo.

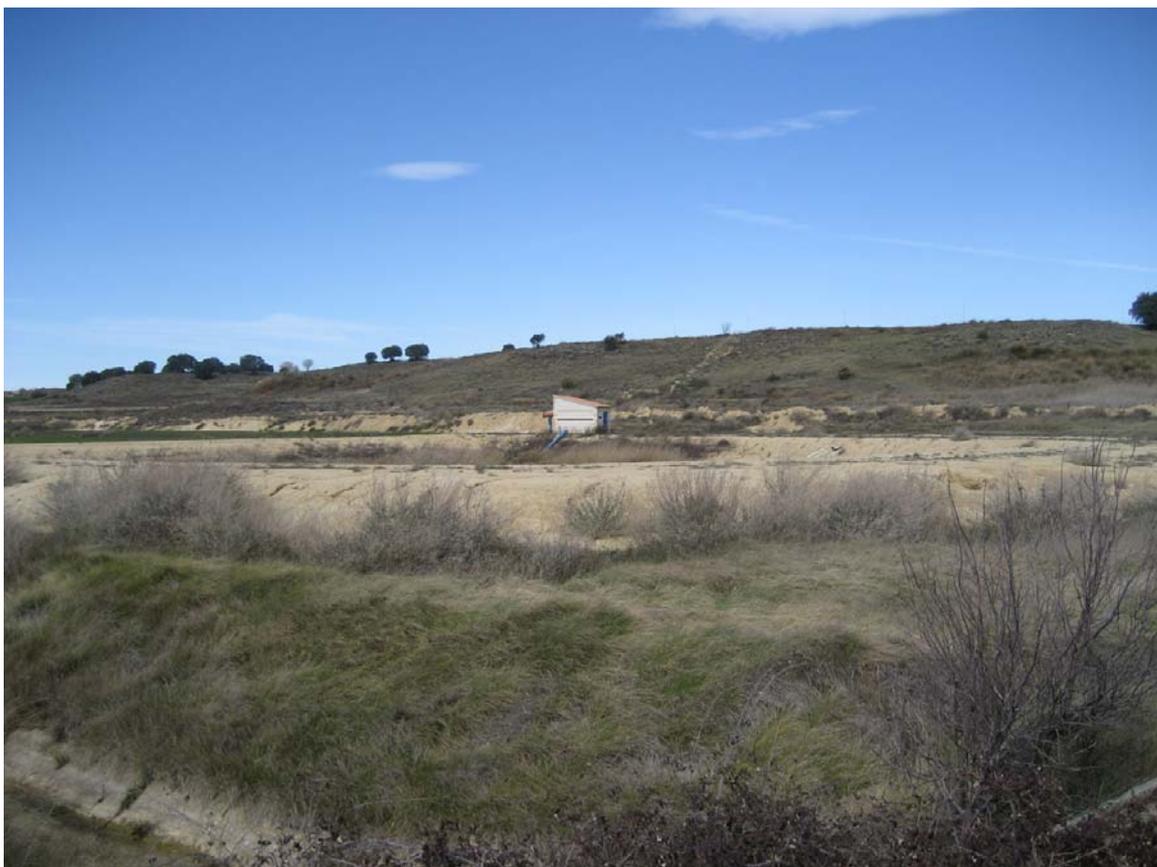
Ref. 5.- Vista de una balsa de regulación para regadío que aprovecha el agua de retorno de riegos de un colector que desemboca en el río Flumen aguas arriba de la localidad de Barbués.

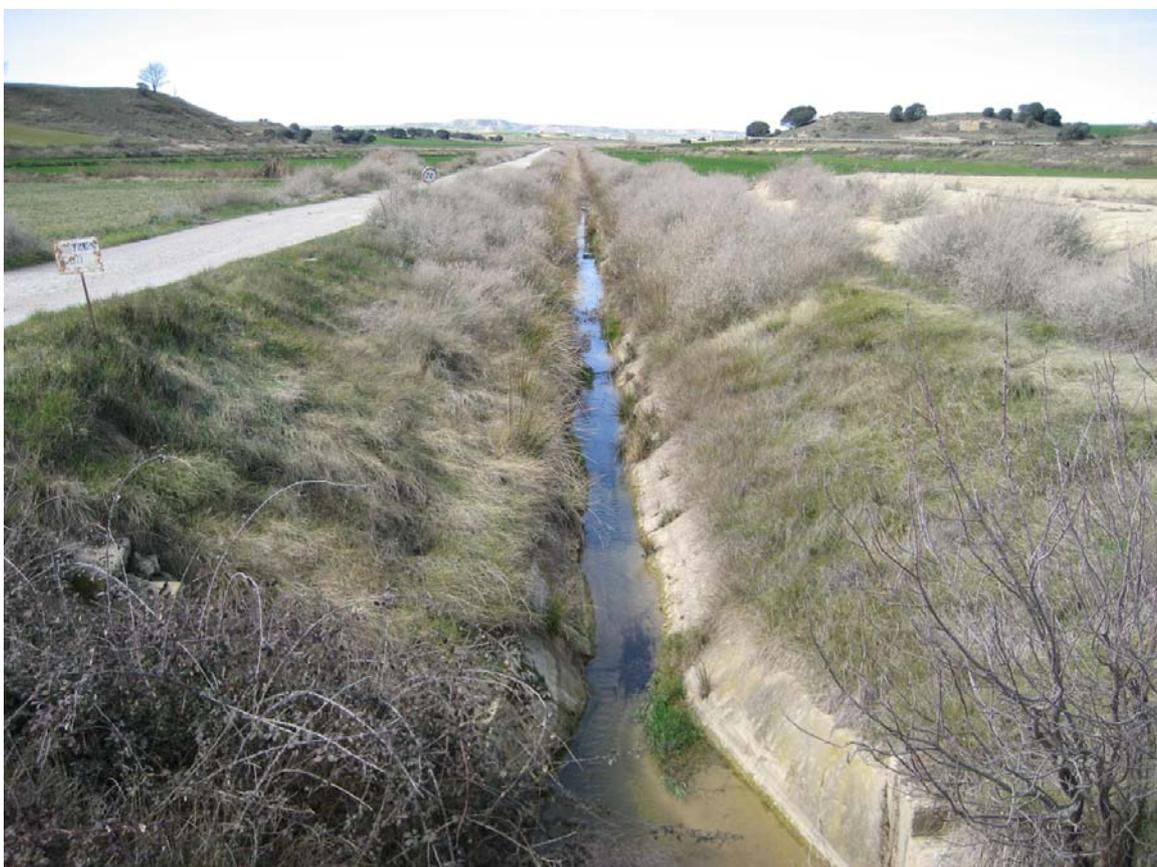
Ref. 6.- Vista del colector CII-28 de retornos de riego que desemboca en el río Flumen aguas arriba de la localidad de Barbués.

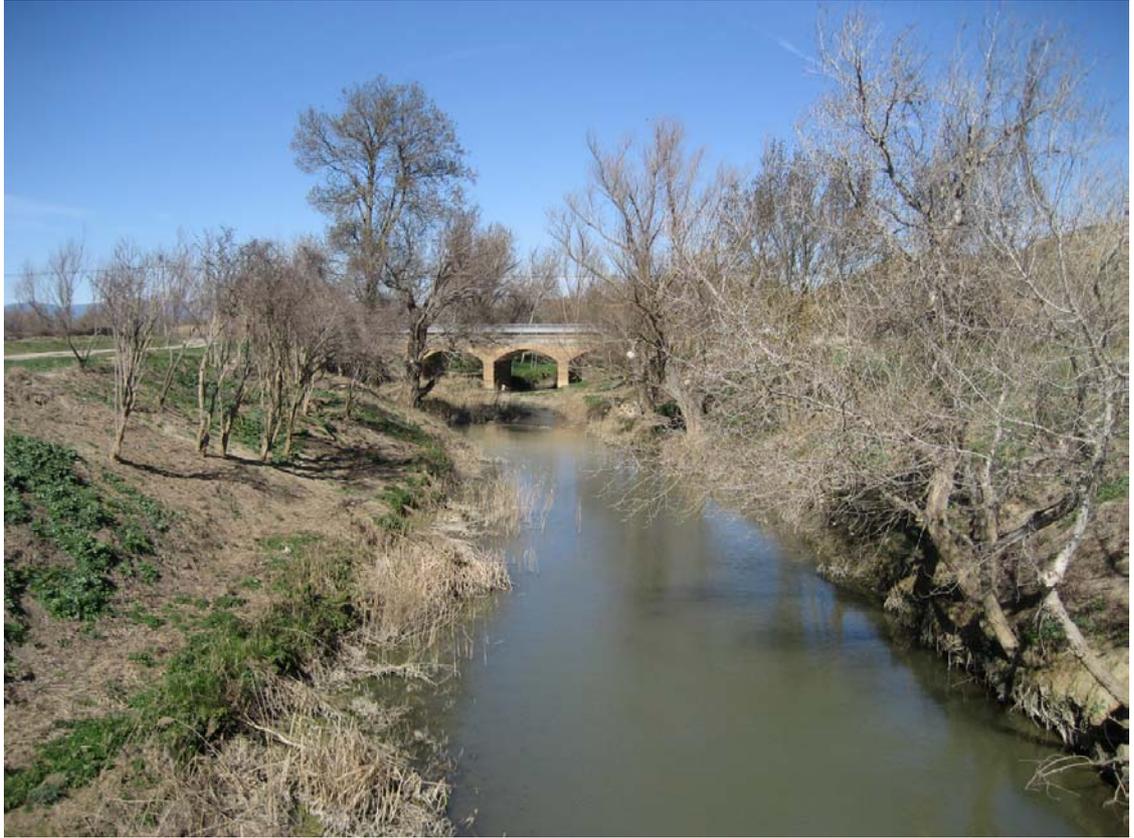
Ref. 7.- EA N° 191 del río Flumen en Barbués: aspecto del río aguas arriba.

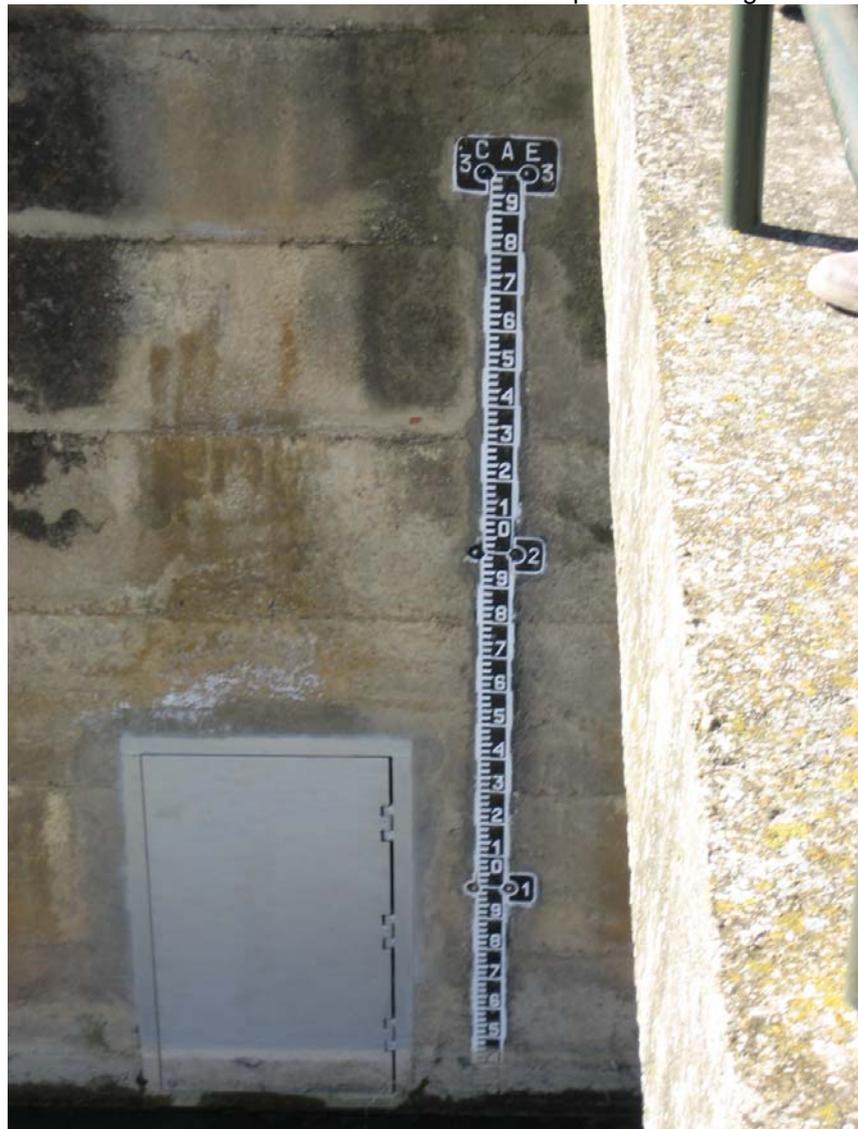
Ref. 8.- EA N° 191 del río Flumen en Barbués: detalle de la escala.

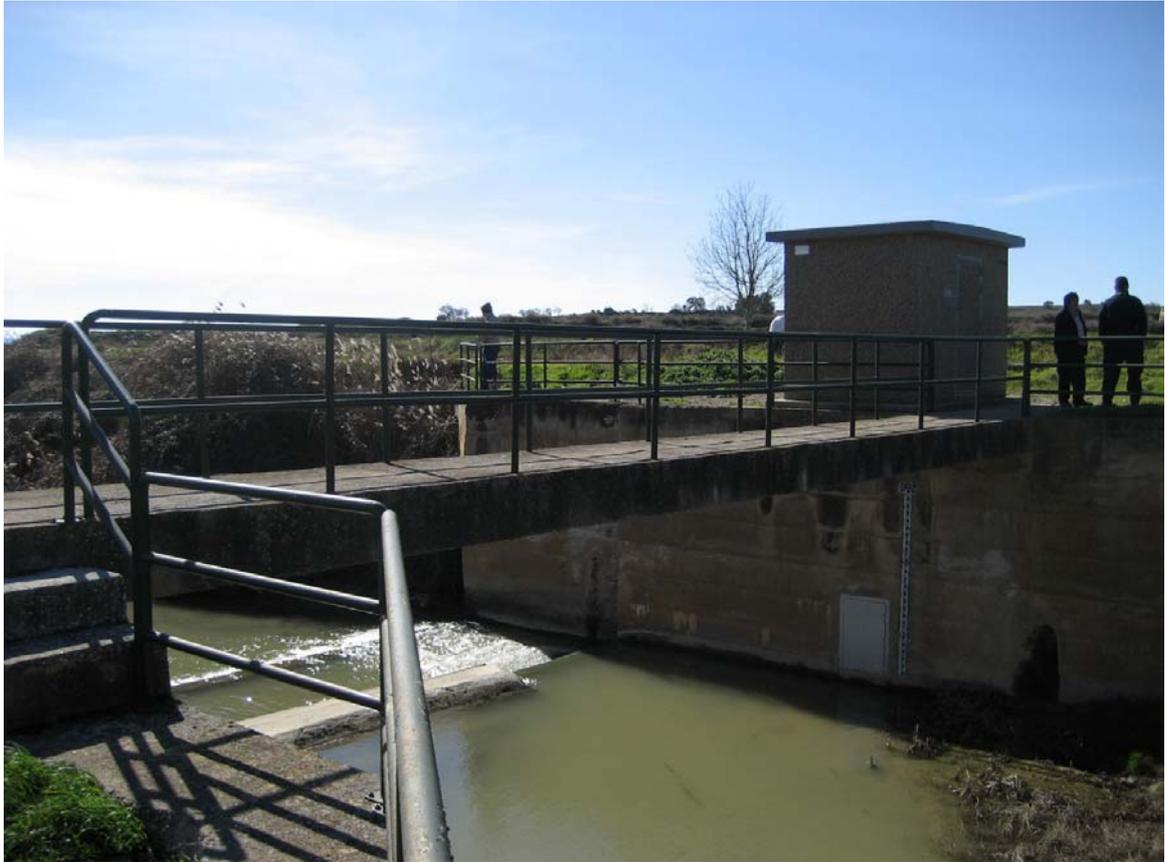
Ref. 9.- EA N° 191 del río Flumen en Barbués: vista general de la estación de aforos.

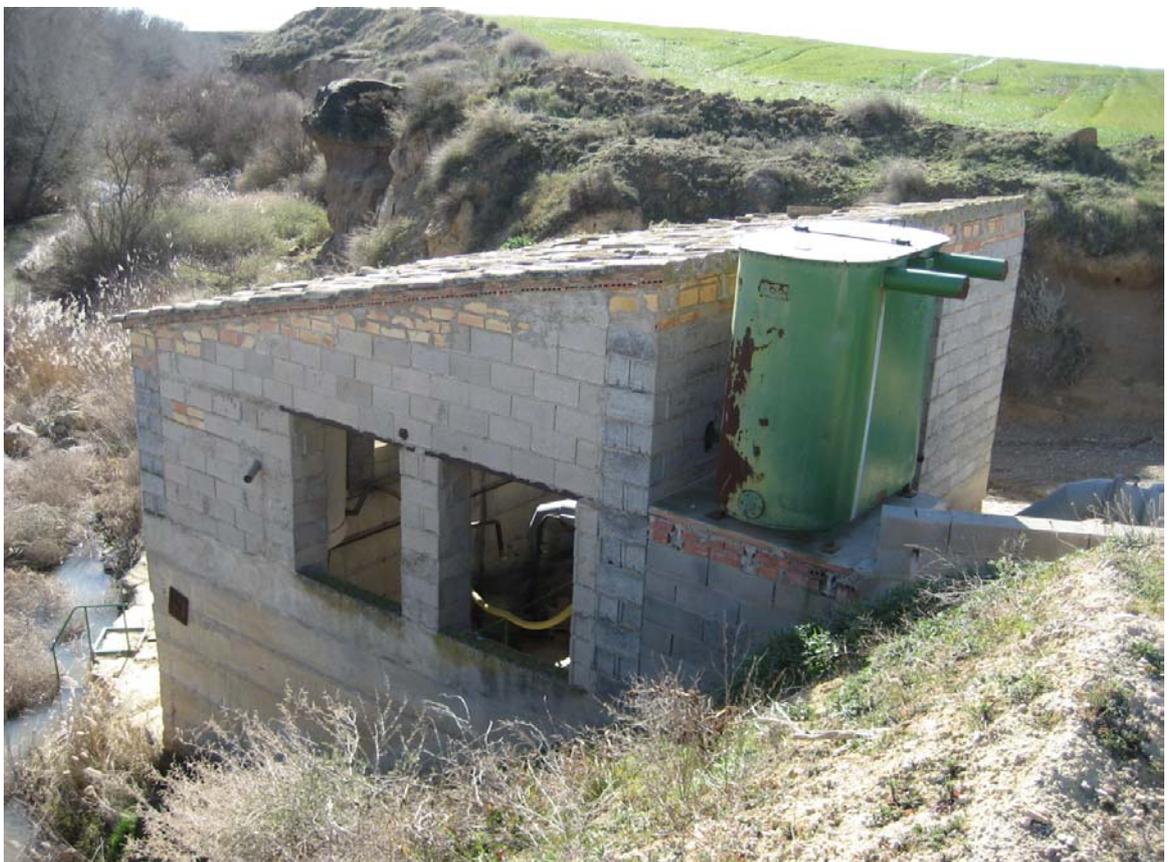
Ref. 10.- Toma de agua directa del río para regar una finca en Poleñino: vista general de la estación de bombeo.

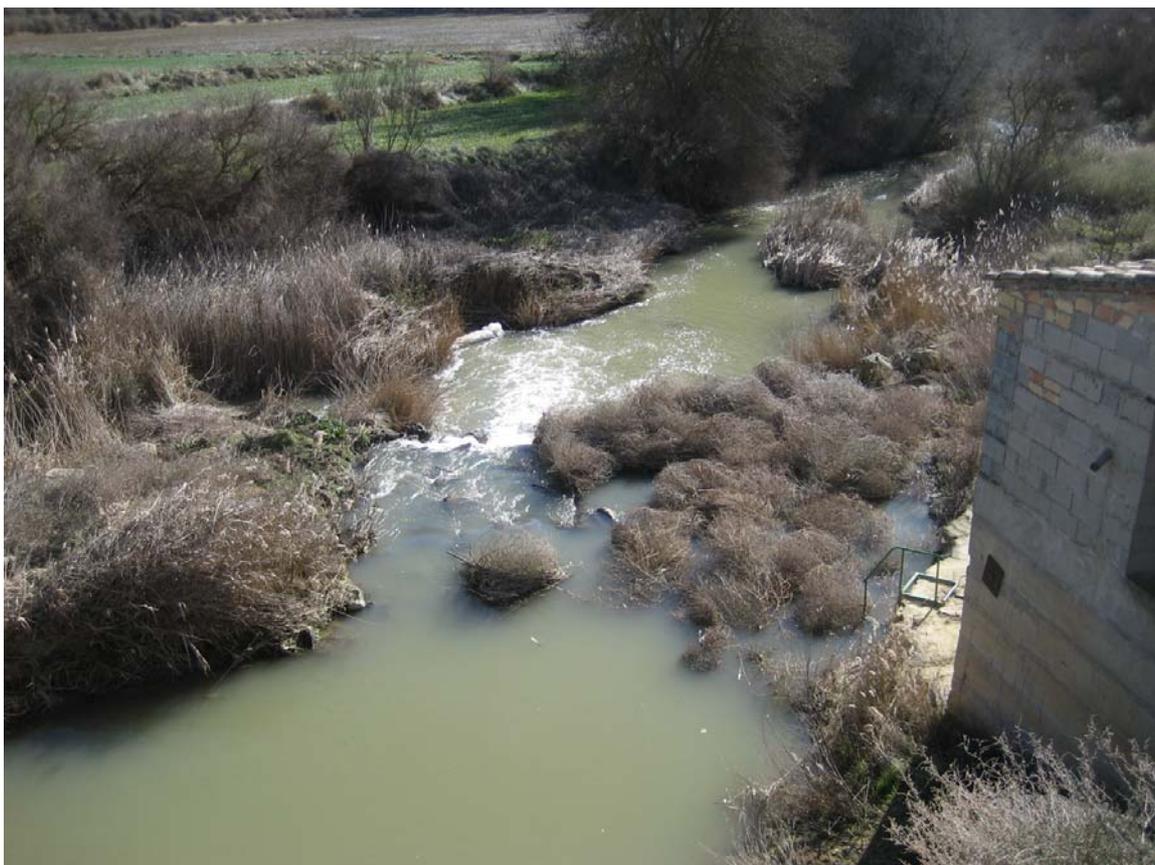
Ref. 11.- Toma de agua directa del río para regar una finca en Poleñino: vista del río Flumen a su paso por la toma.

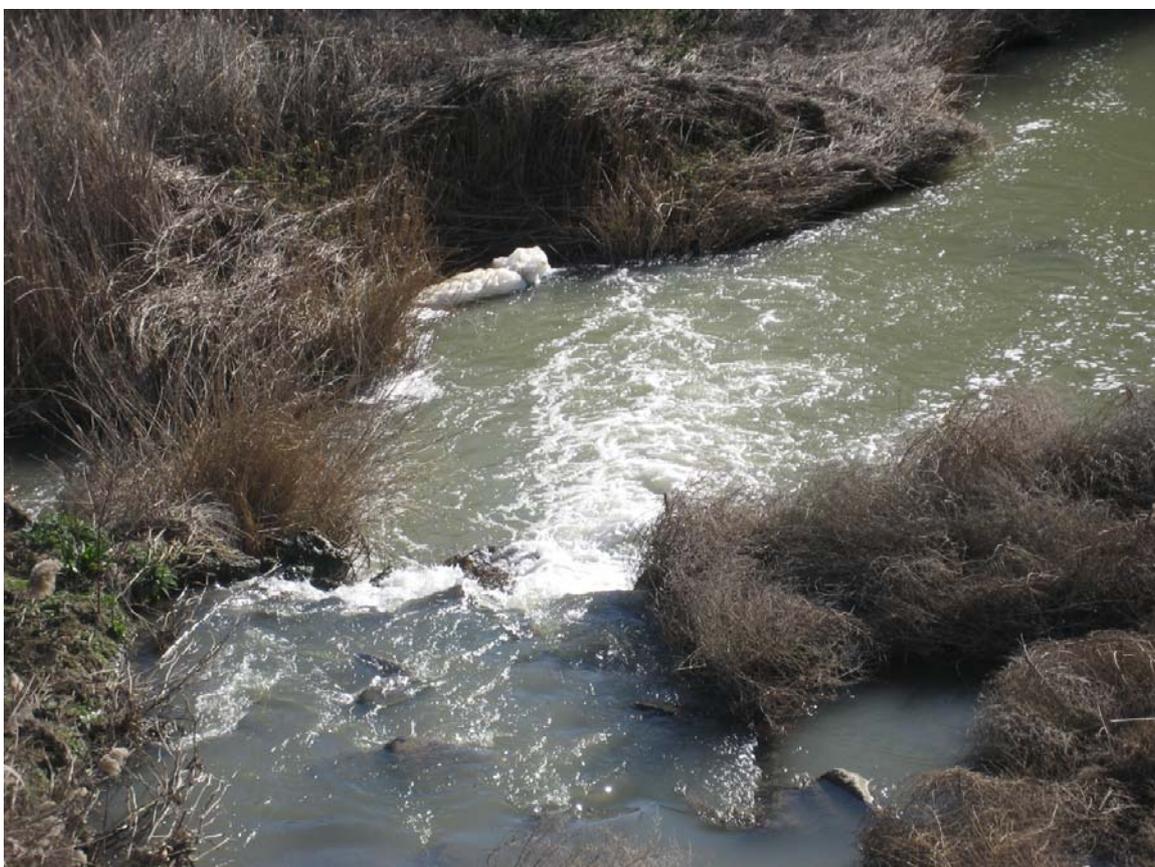
Ref. 12.- Toma de agua directa del río para regar una finca en Poleñino: detalle del pequeño azud de piedras realizado en el río a su paso por la toma de agua para elevar un poco el agua.

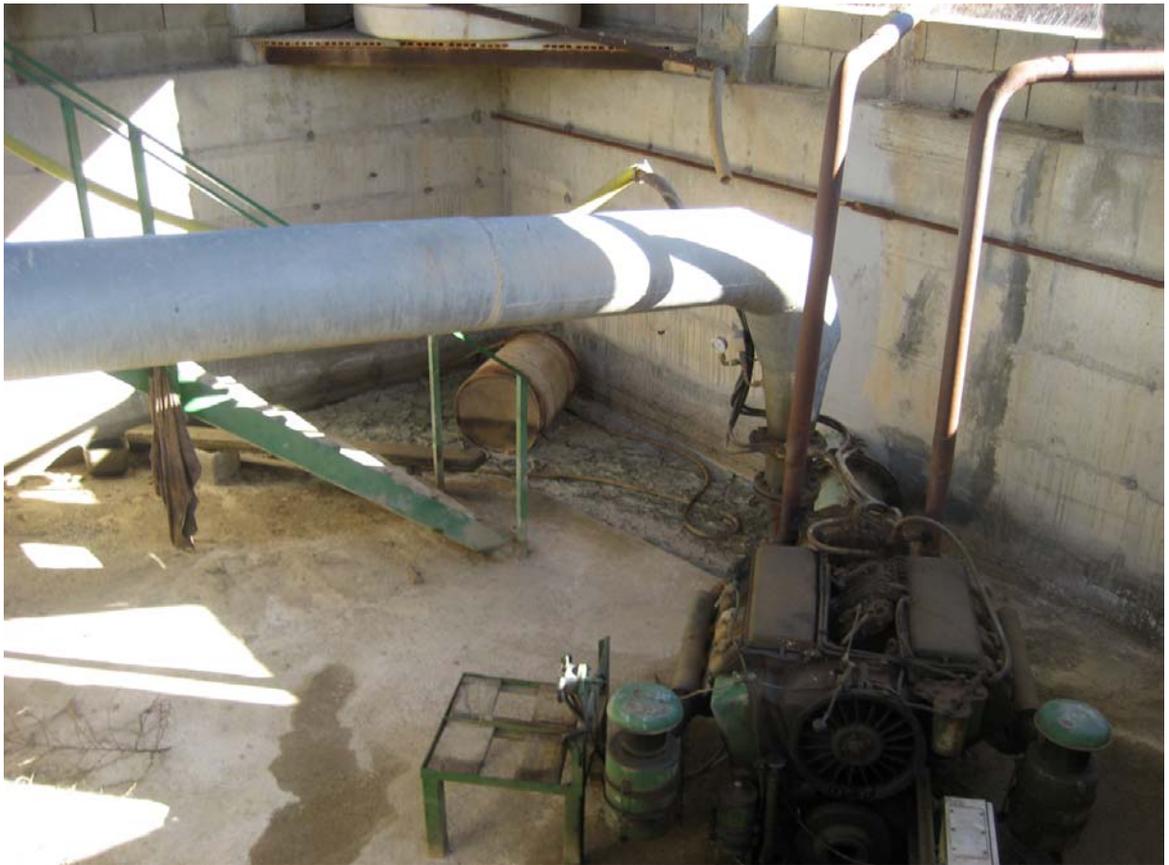
Ref. 13.- Toma de agua directa del río para regar una finca en Poleñino: detalle del interior de la estación de bombeo.

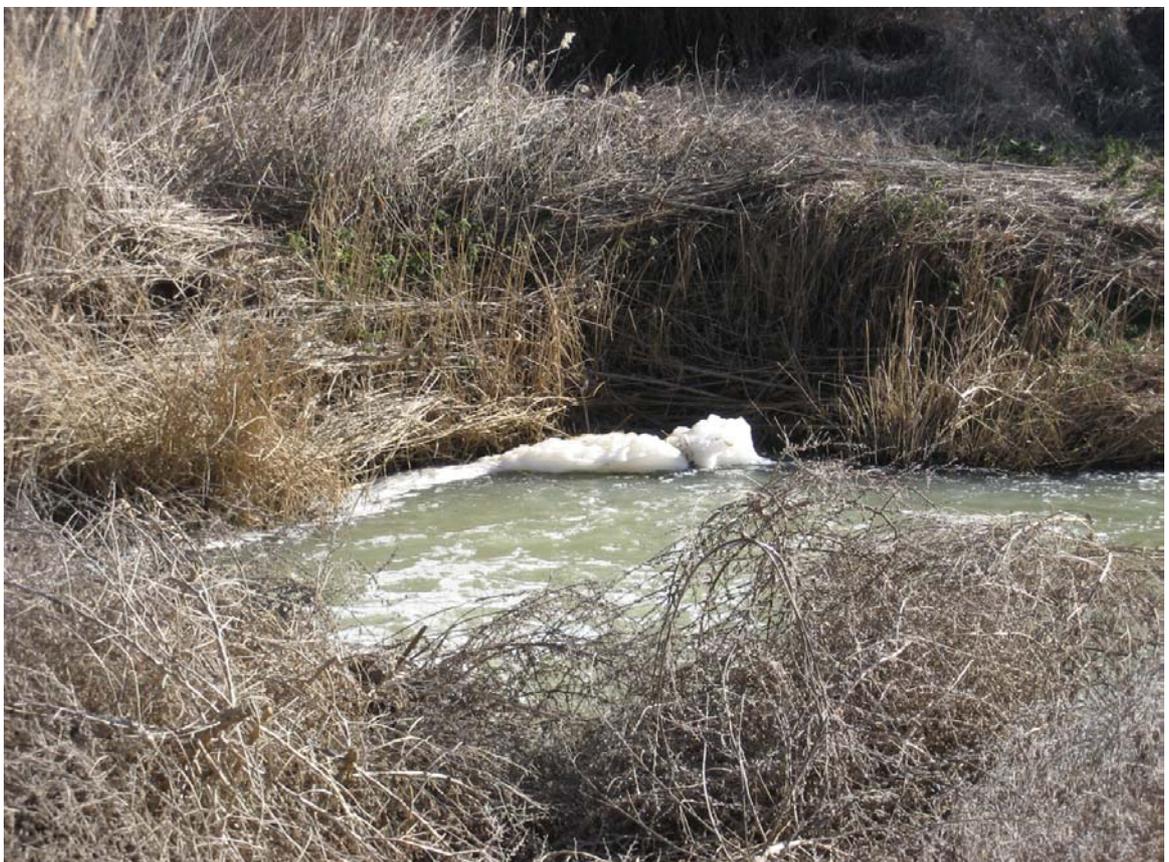
Ref. 14.- Toma de agua directa del río para regar una finca en Poleñino: detalle de la aparición de espumas en el agua del río.

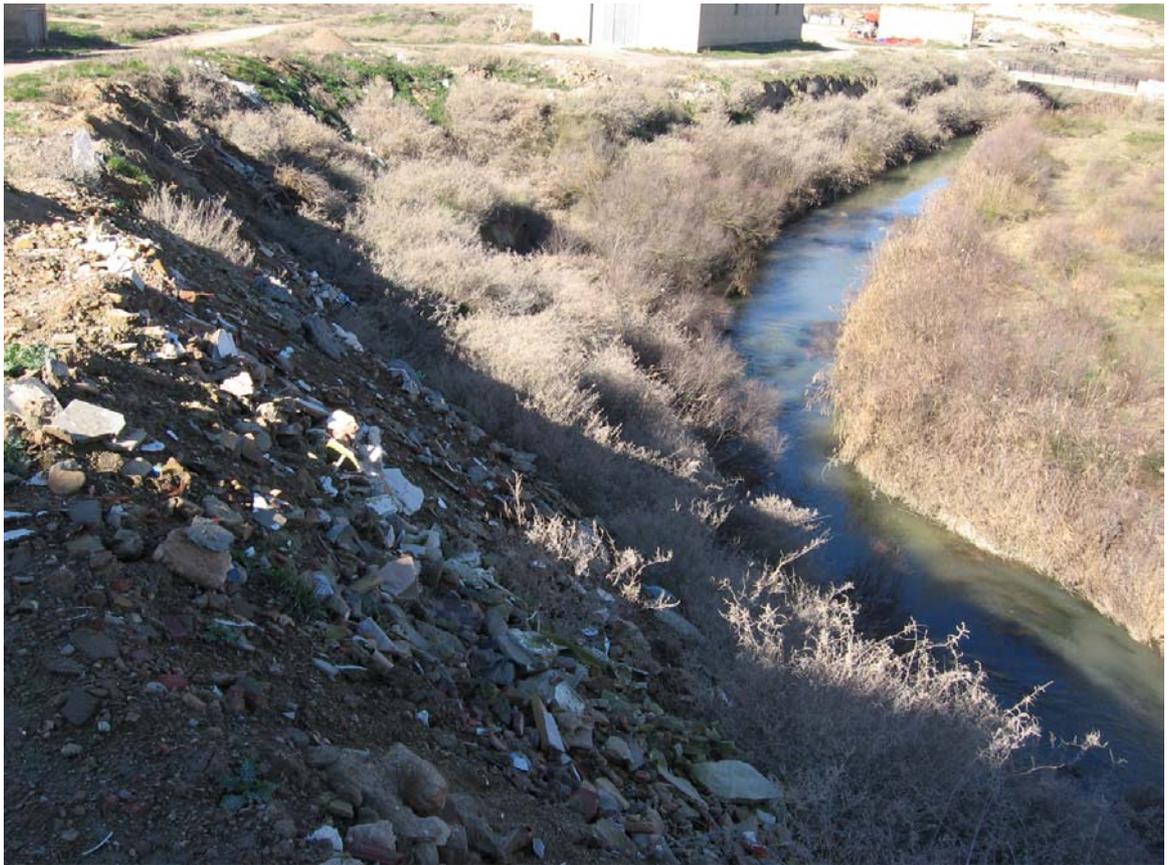
Ref. 15.- Detalle del vertido ilegal de escombros en la margen derecha del río Alcanadre aguas arriba de la localidad de Poleñino.

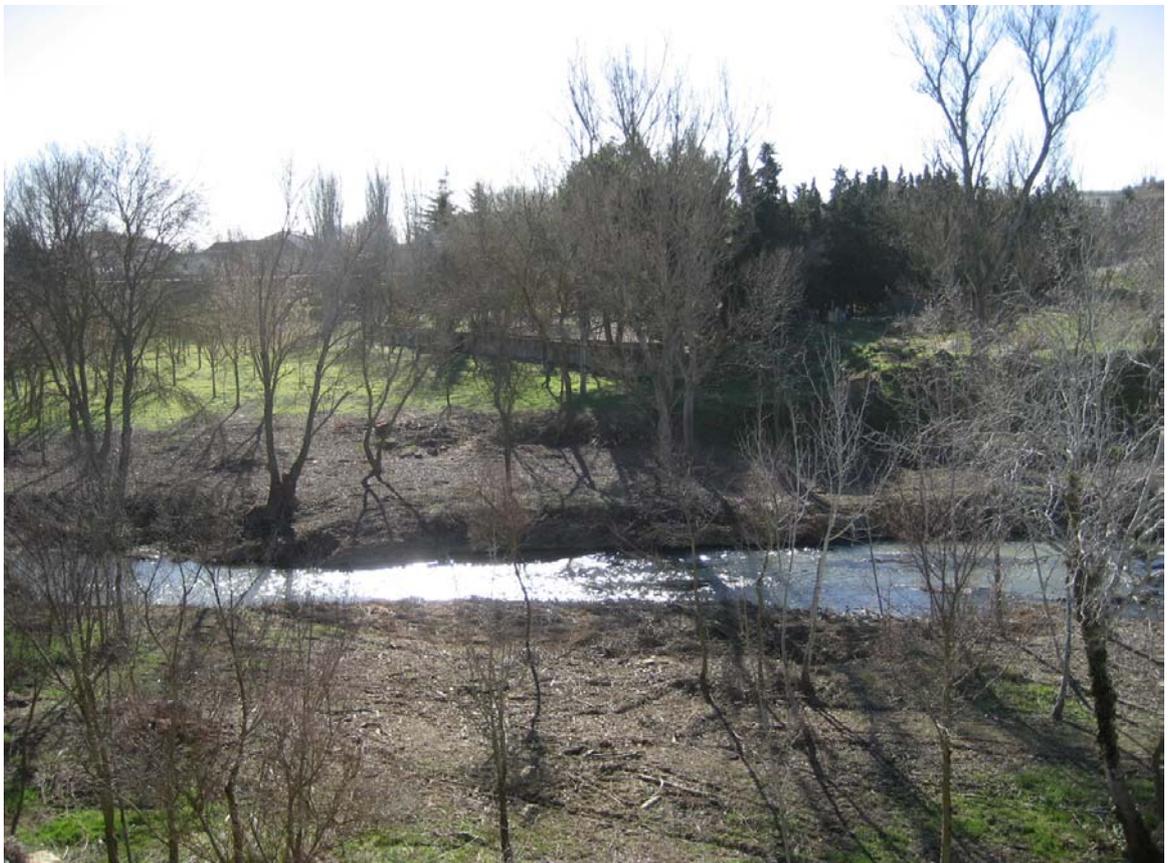
Ref. 16.- Vista general del río Alcanadre a su paso por la localidad de Poleñino dónde el ayuntamiento está realizando una limpieza de las riberas del río en el tramo del núcleo urbano.

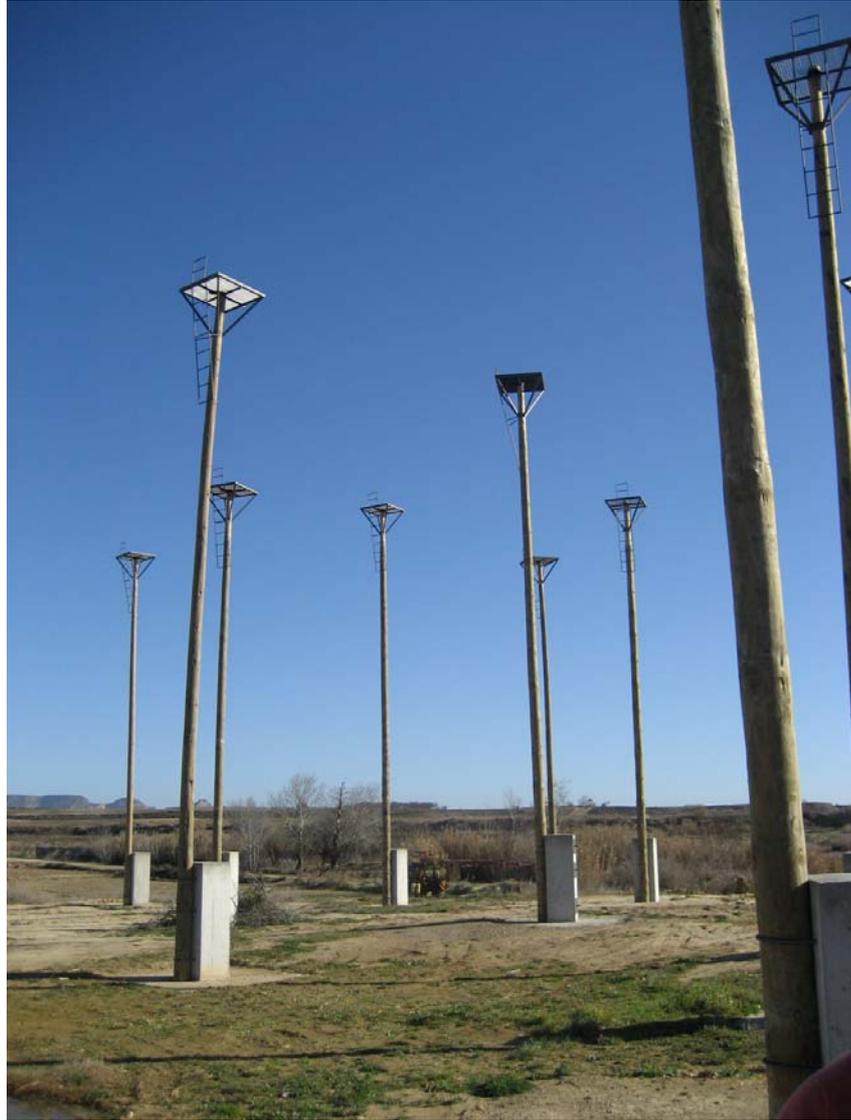
Ref. 17.- Vista general de una zona creada para reubicar las cigüeñas existentes en la iglesia de Poleñino en la margen izquierda del río Alcanadre a su paso por dicha localidad.

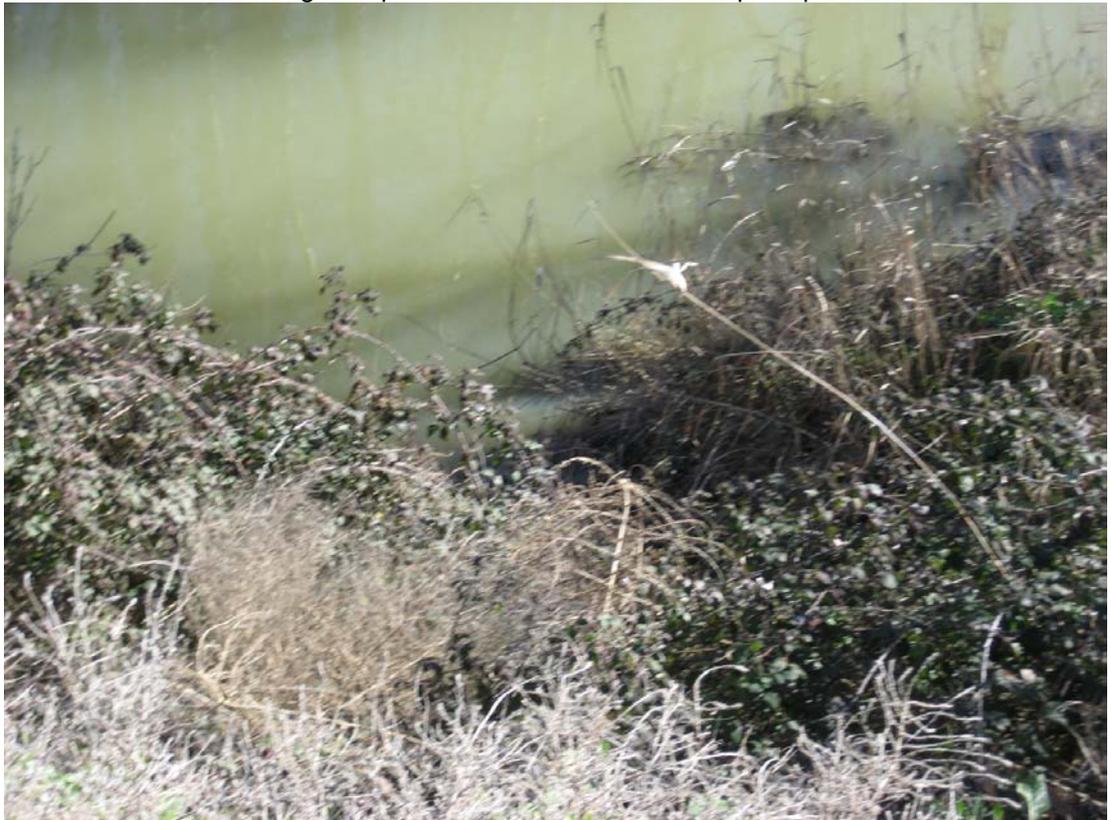
Ref. 18.- Vista del vertido directo de las aguas residuales de Poleñino al río Alcanadre a su paso por dicha localidad.

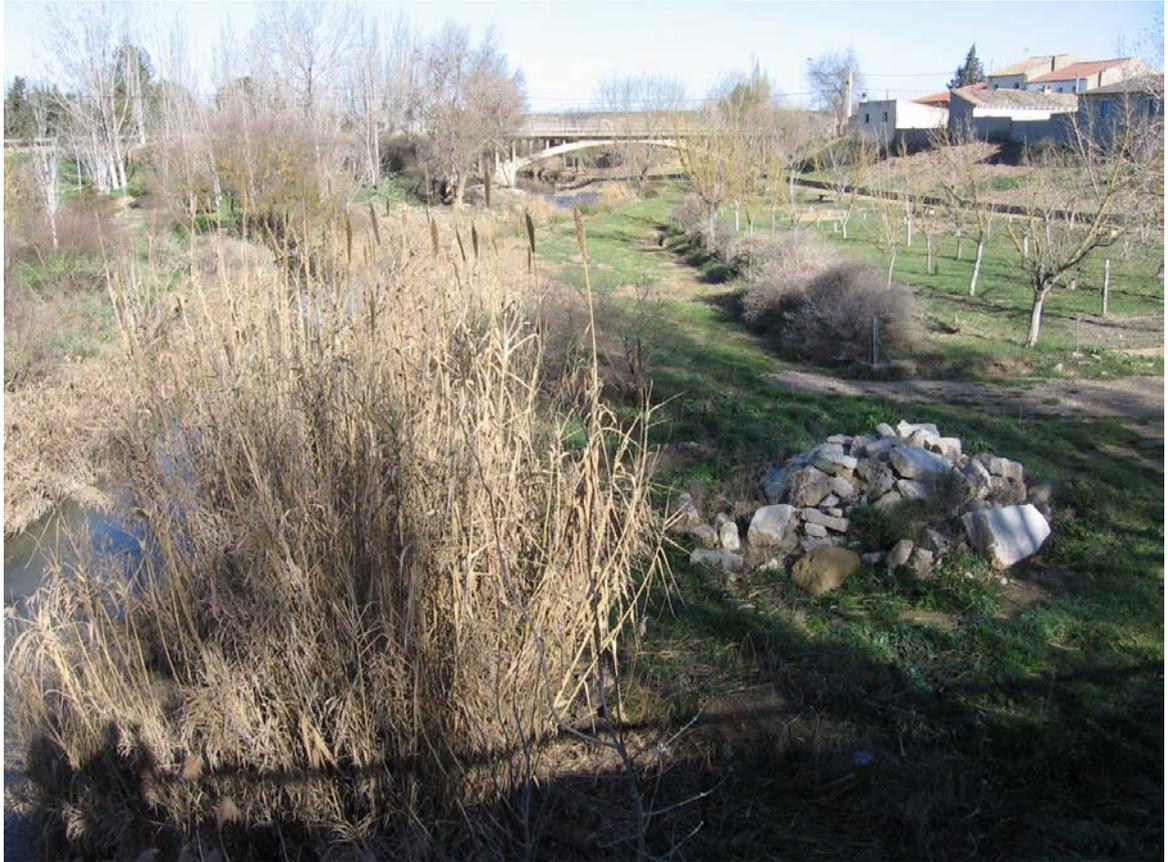
Ref.19.- Vista general del río Alcanadre a su paso por la localidad de Poleñino dónde el ayuntamiento ha restaurado las riberas del río en el tramo del núcleo urbano.

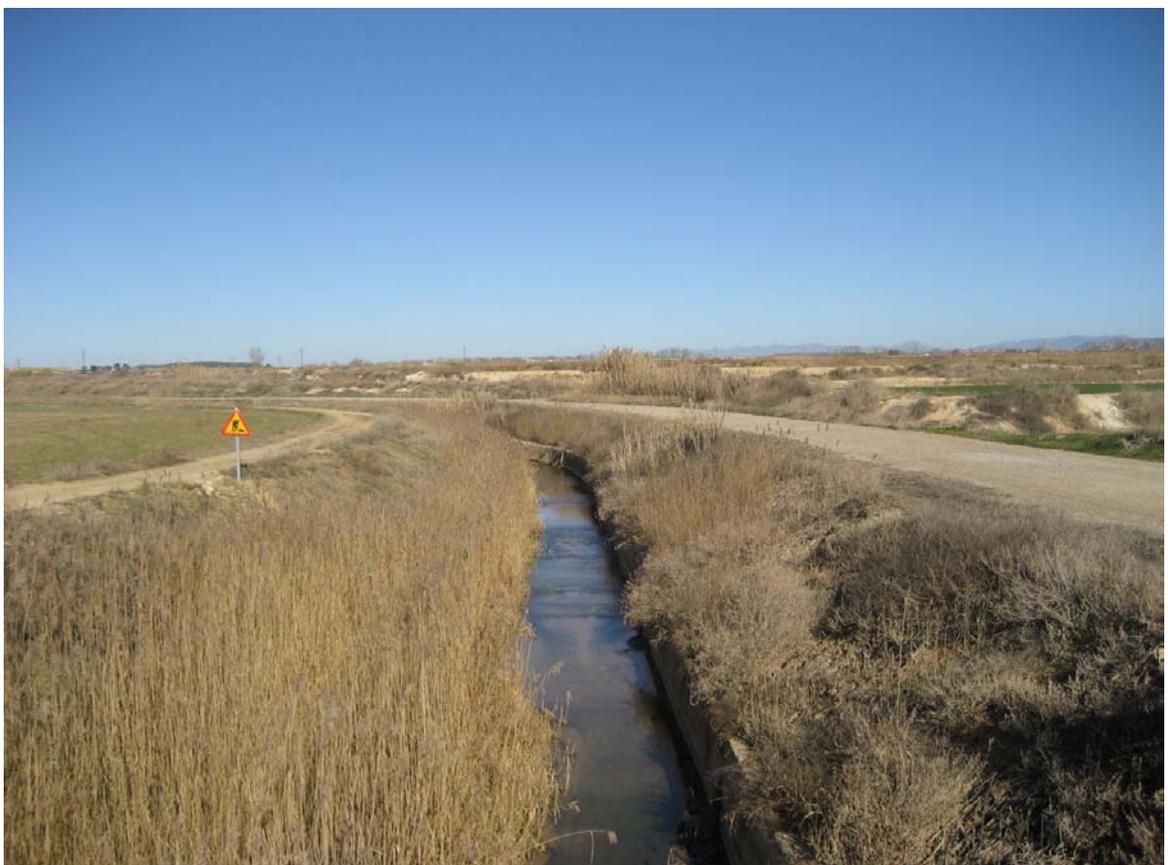
Ref. 20.- Vista general del colector C7 que recoge aguas de retornos de riego en el término municipal de Poleñino y las conduce al río Flumen.

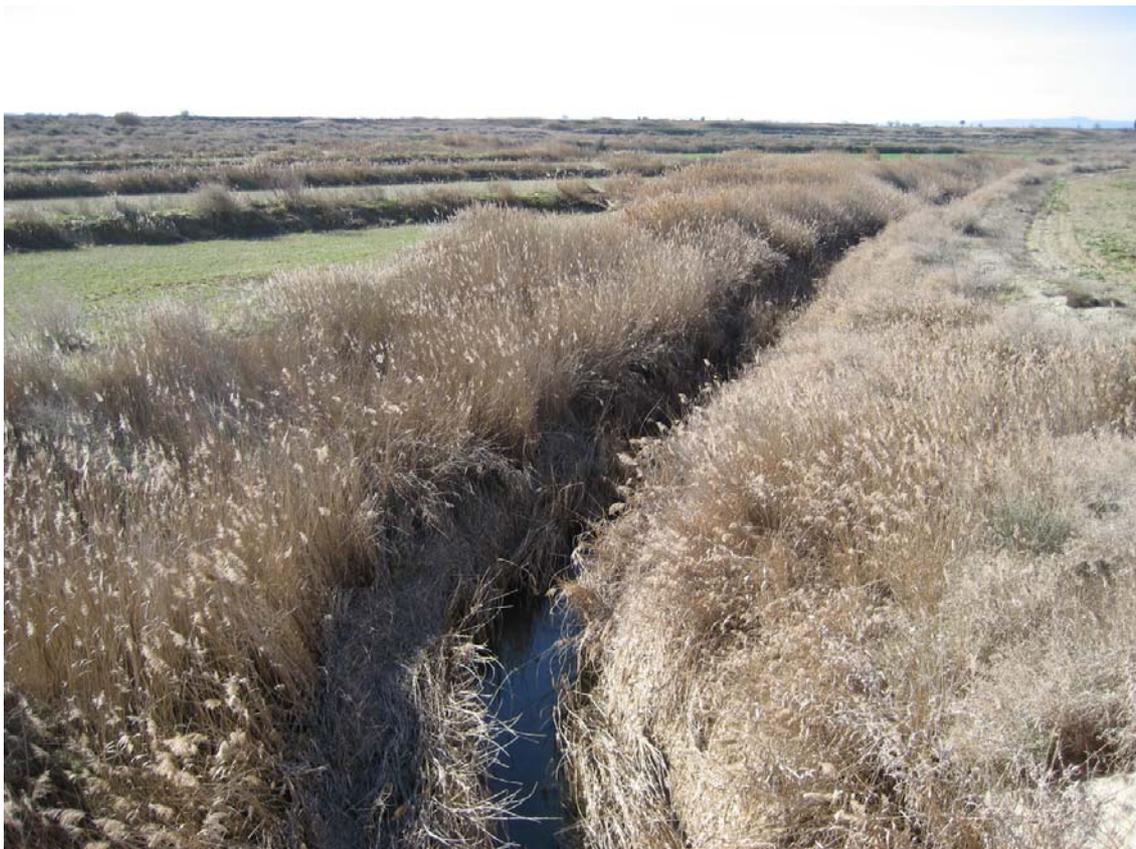
Ref. 21.- Vista general del barranco D62 que recoge retornos de riego y los conduce al río Flumen aguas abajo del azud de Lalueza. En casos de sequía se ha realizado una obra para desviar las aguas del colector aguas arriba del azud para poder aprovechar los retornos de riego.

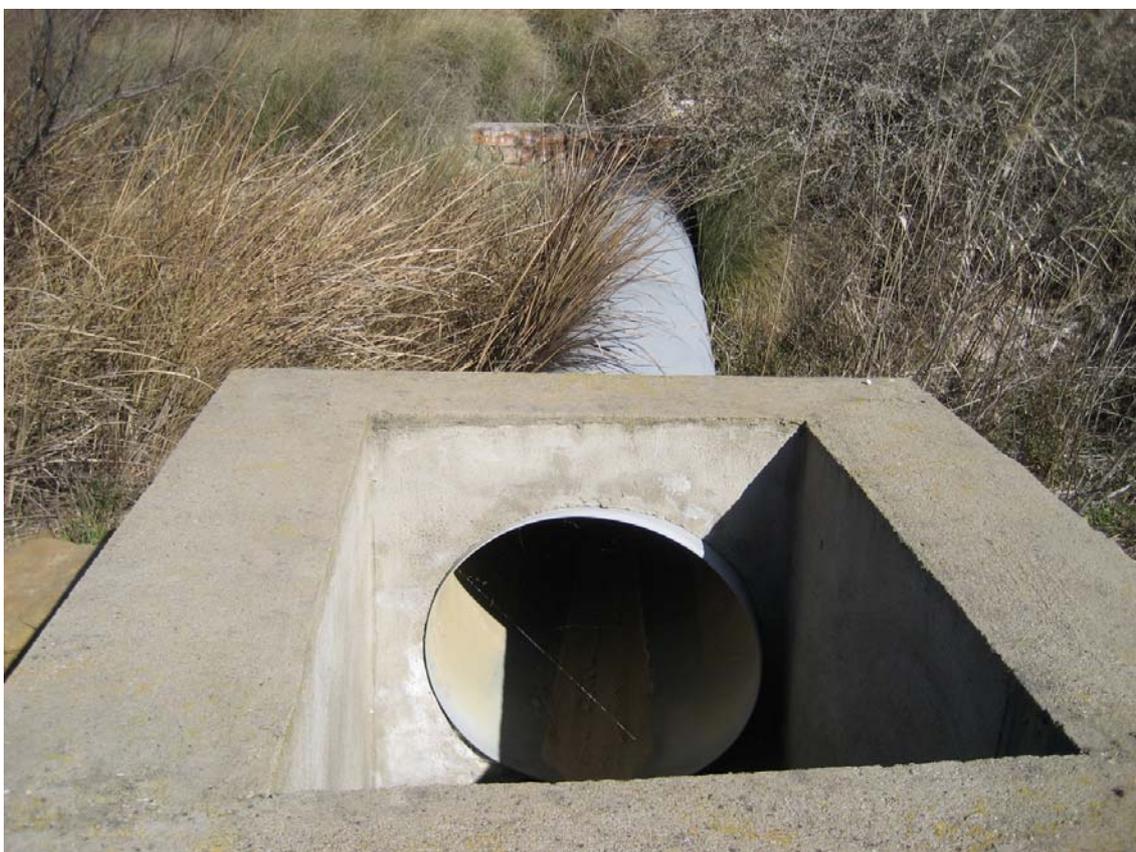
Ref. 22.- Vista de un punto de desagüe de retornos de riego situado aguas abajo del azud de la acequia de Lalueza
