EL ALCANADRE EN FOTOS

AÑO 2007

Cuenca del río Alcanadre

5 Flumen desde Barranco de Valdabra hasta desembocadura en Alcanadre

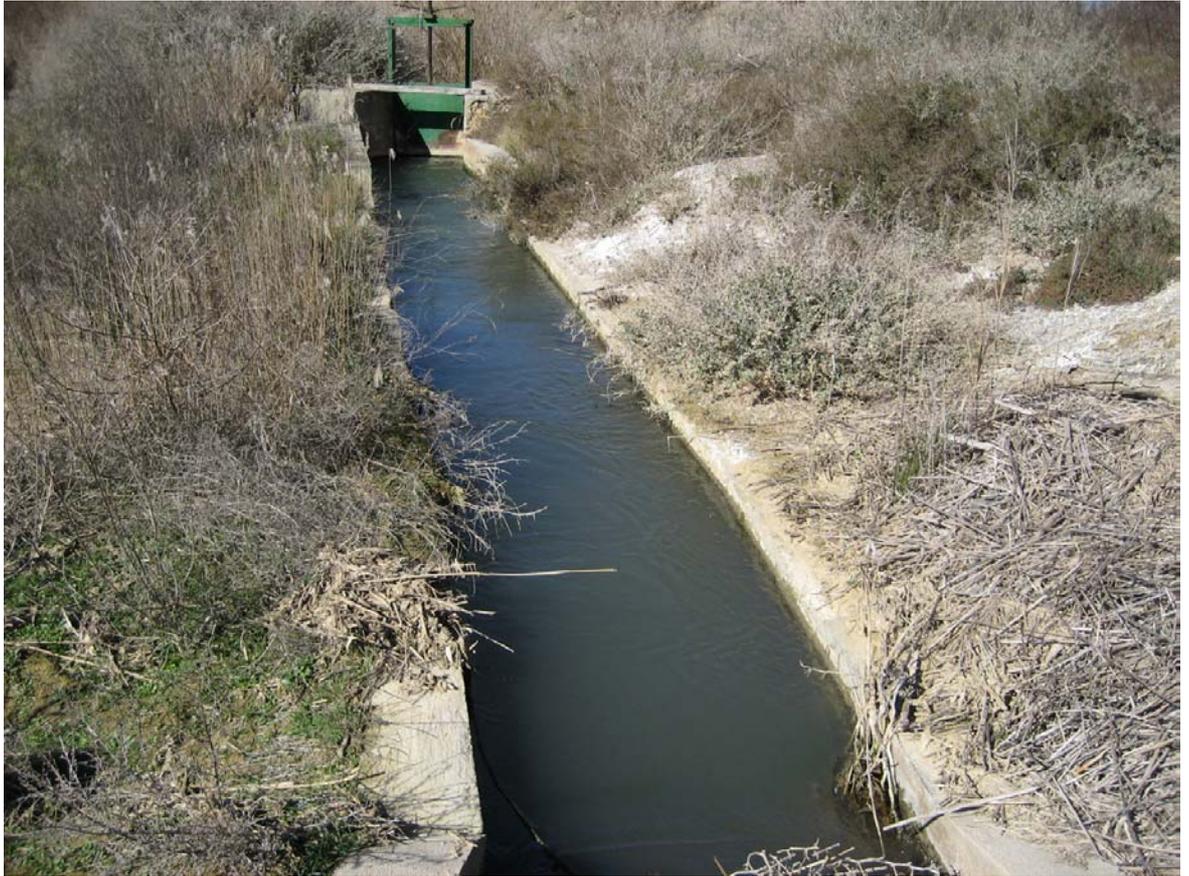
Ref. 23.- Nacimiento de la acequia de Lalueza en el río Flumen aguas arriba de dicha localidad.

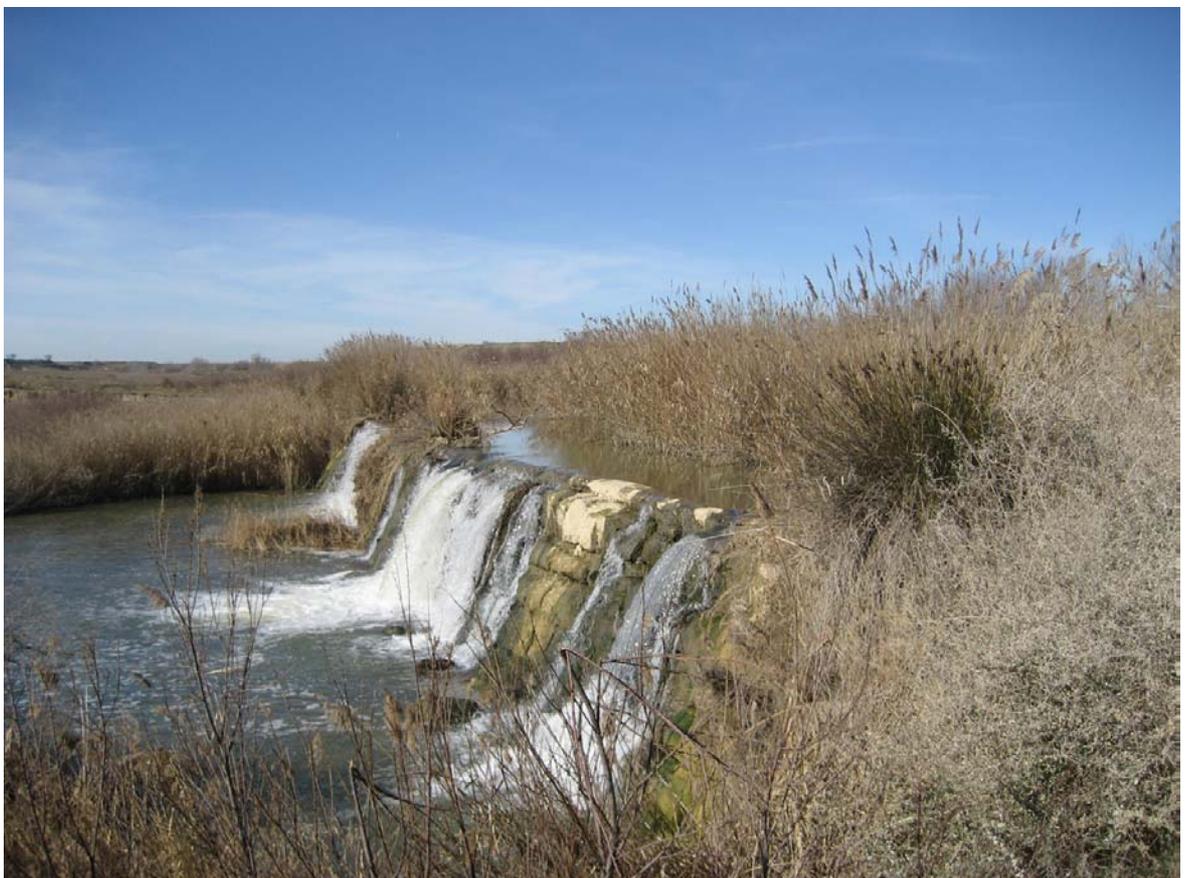
Ref. 24.- Vista general del azud de la acequia de Lalueza en el río Flumen aguas arriba de dicha localidad.

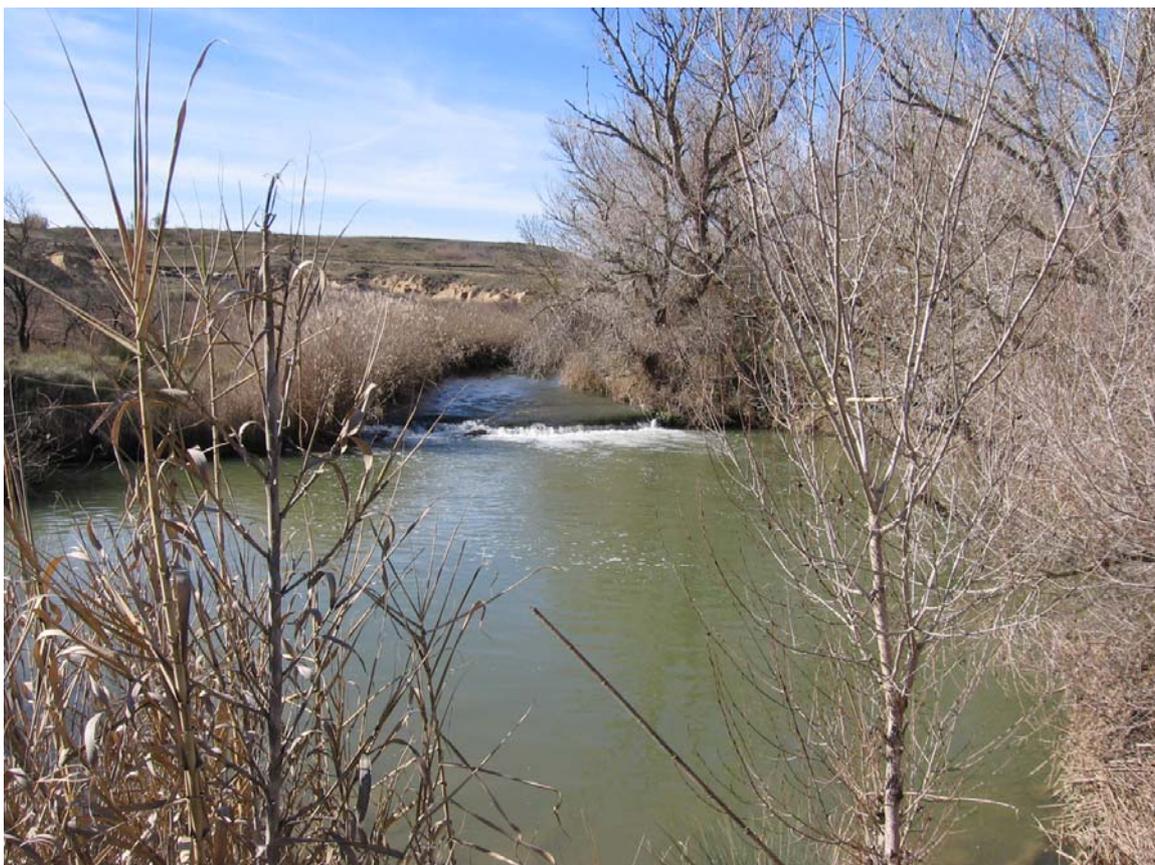
Ref. 25.- Vista de un salto natural de agua situado en el río Flumen aguas arriba de la localidad de Lalueza en un tramo dónde el río cuenta con unas riberas más libres de vegetación.

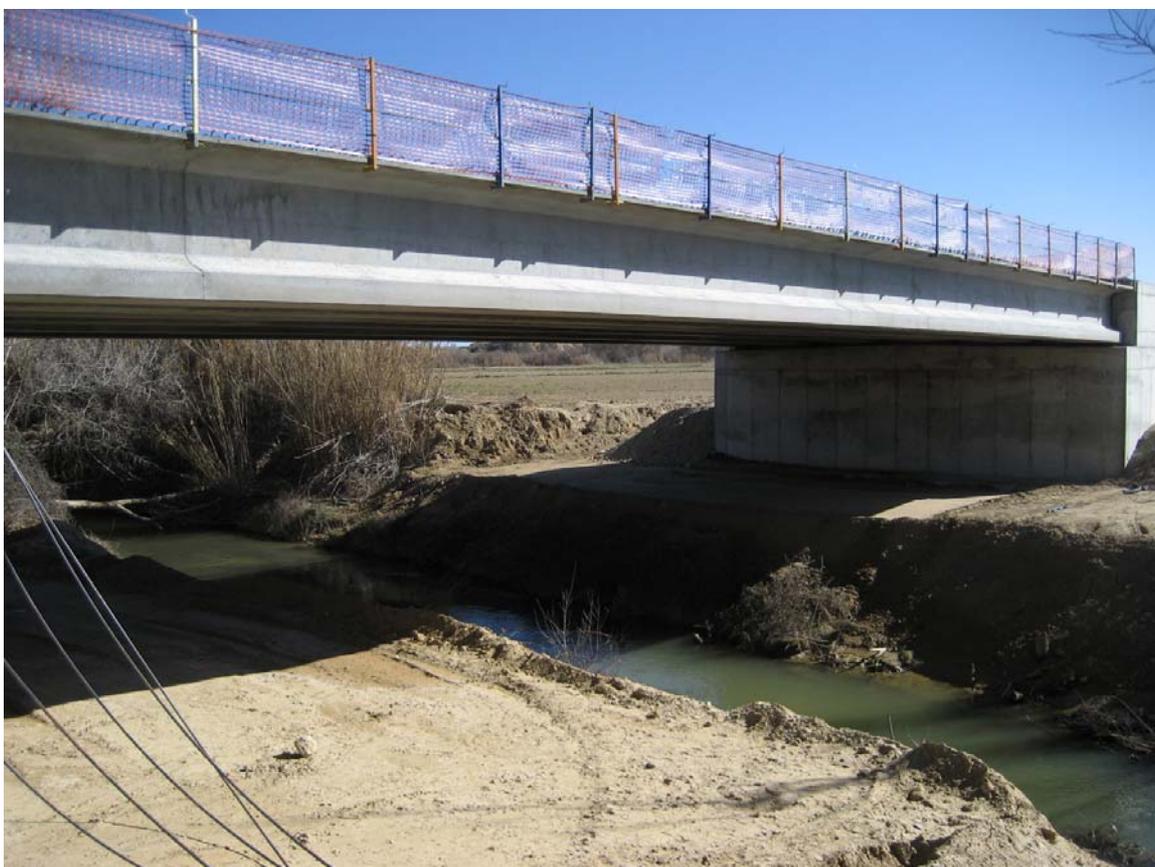
Ref. 26.- Vista general de las obras de puente de la carretera nueva entre Grañén y Sariñena que cruza el río Flumen aguas arriba de la localidad de Lalueza.

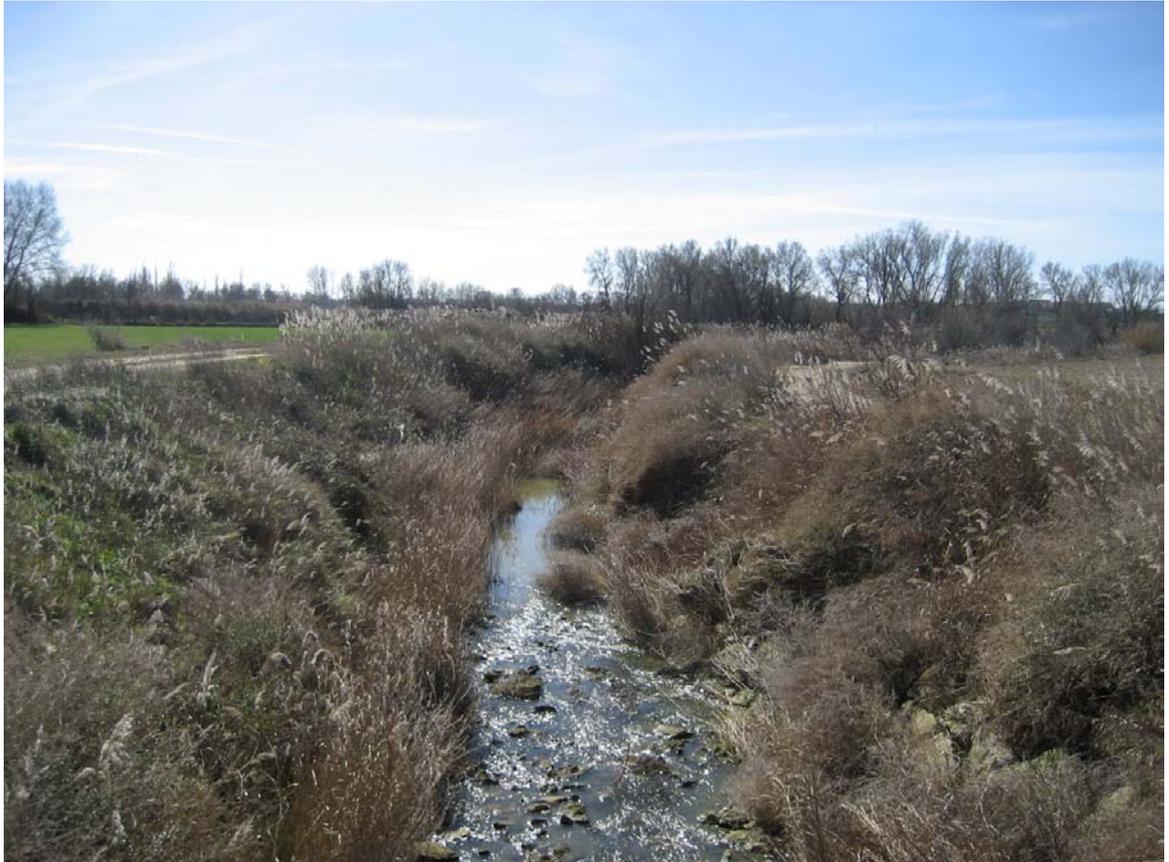
Ref. 27.- Vista general de un desagüe importante de retornos de riego en el término municipal de Lalueza que desemboca en el río Flumen aguas arriba de la localidad de Lalueza.

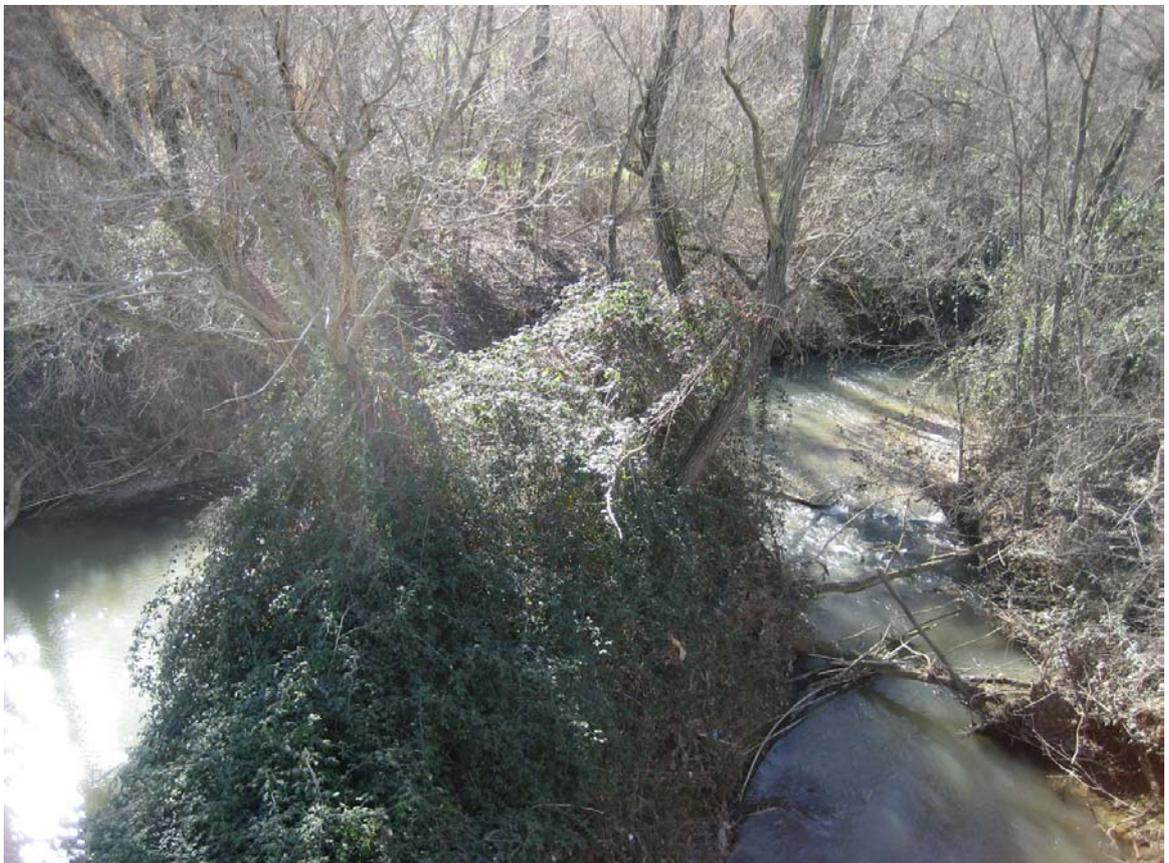
Ref. .28.- Aspecto del río Flumen a su paso por el puente viejo de Lalueza dónde las riberas cuentan con una vegetación excesiva.

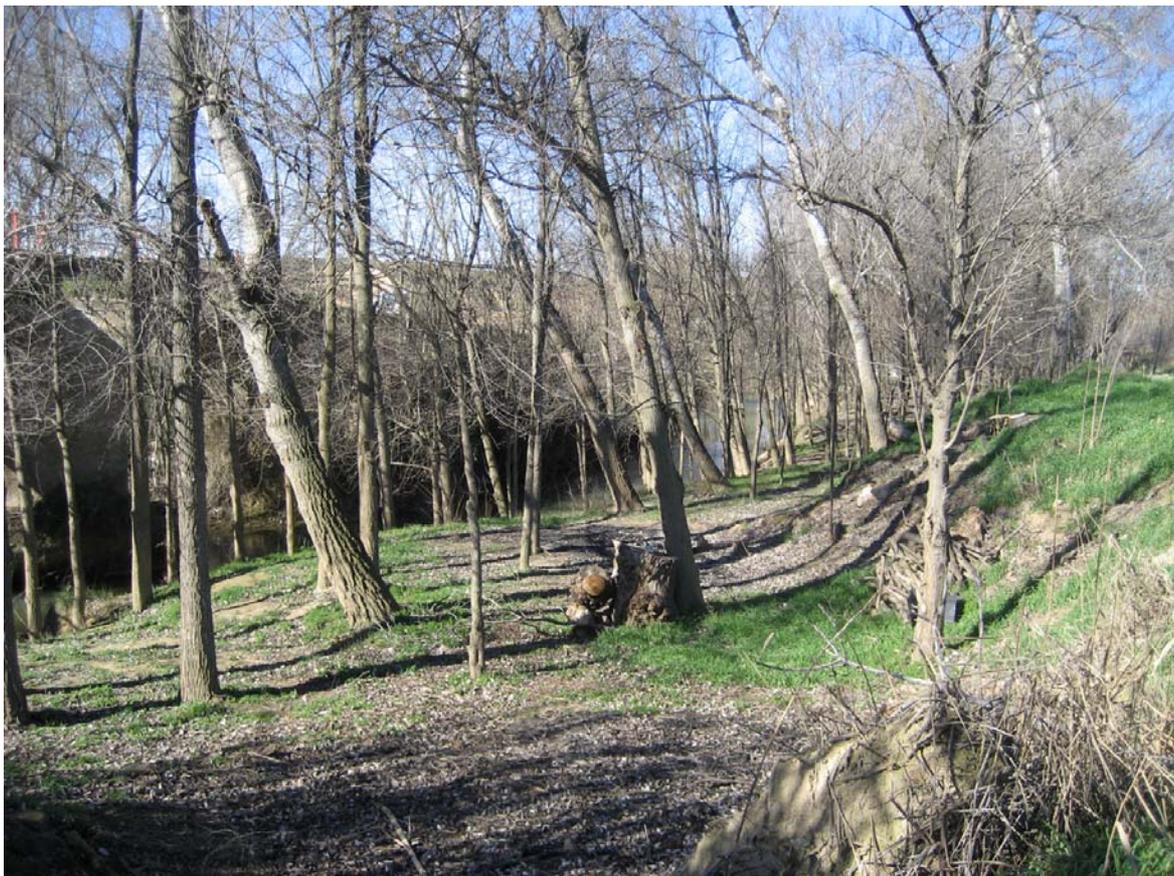
Ref. 29.- Detalle de la pequeña limpieza de vegetación realizada por el ayuntamiento en la margen izquierda del río Flumen a su paso por el puente viejo de Lalueza.

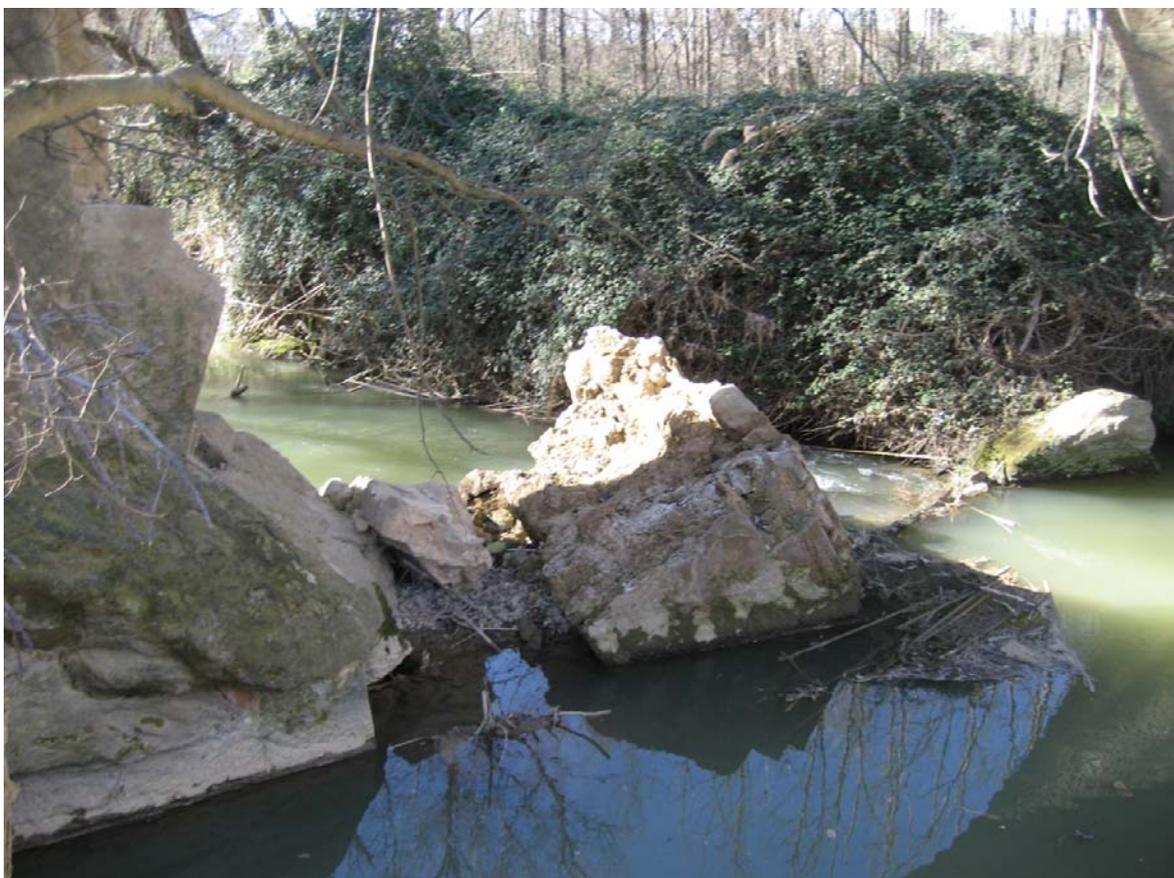
Ref. 30.- Detalle de la erosión provocada por el río Flumen en las pilastras de puente viejo de Lalueza.

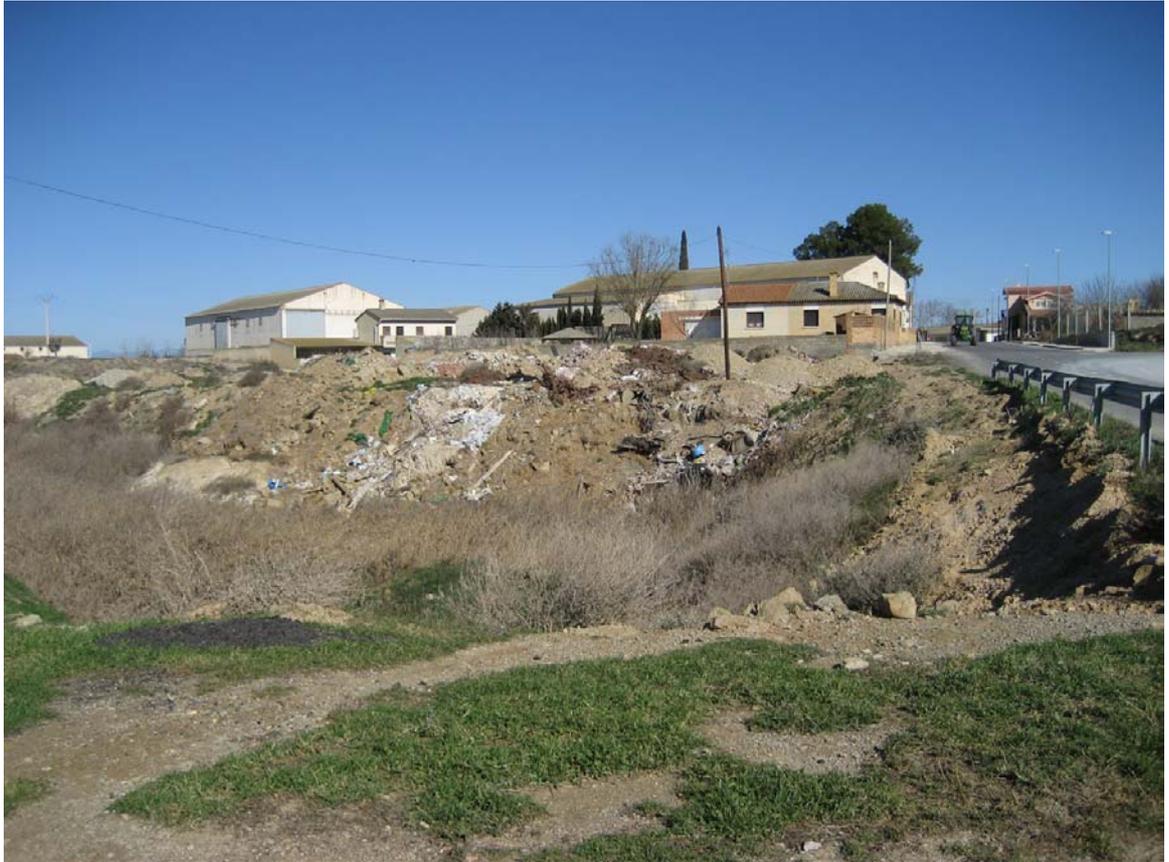
Ref. 31.- Vista general de un vertedero ilegal de escombros y basuras en las márgenes (mayor en la izquierda) del barranco El Salado a su paso por la localidad de Lalueza.

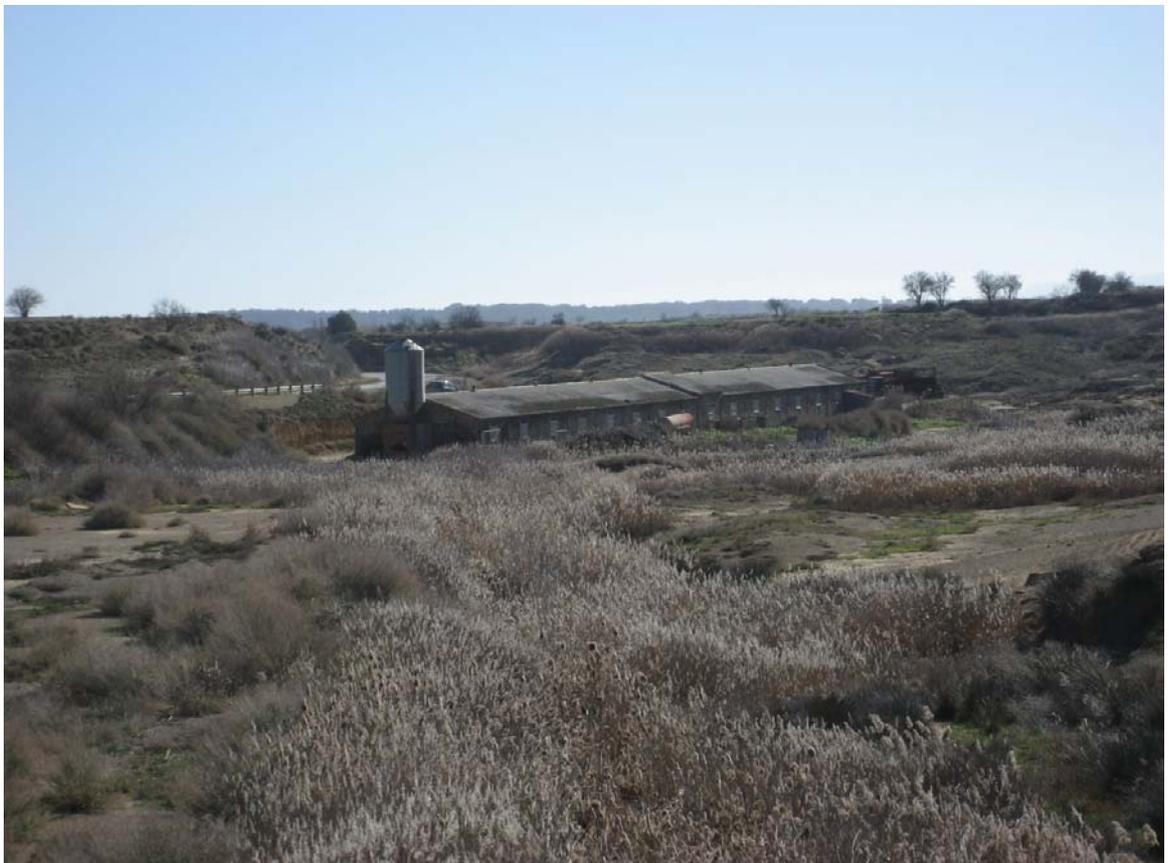
Ref. 32.- Vista general de un granja situada en el cauce del barranco El Salado aguas abajo de su paso por la localidad de Lalueza.

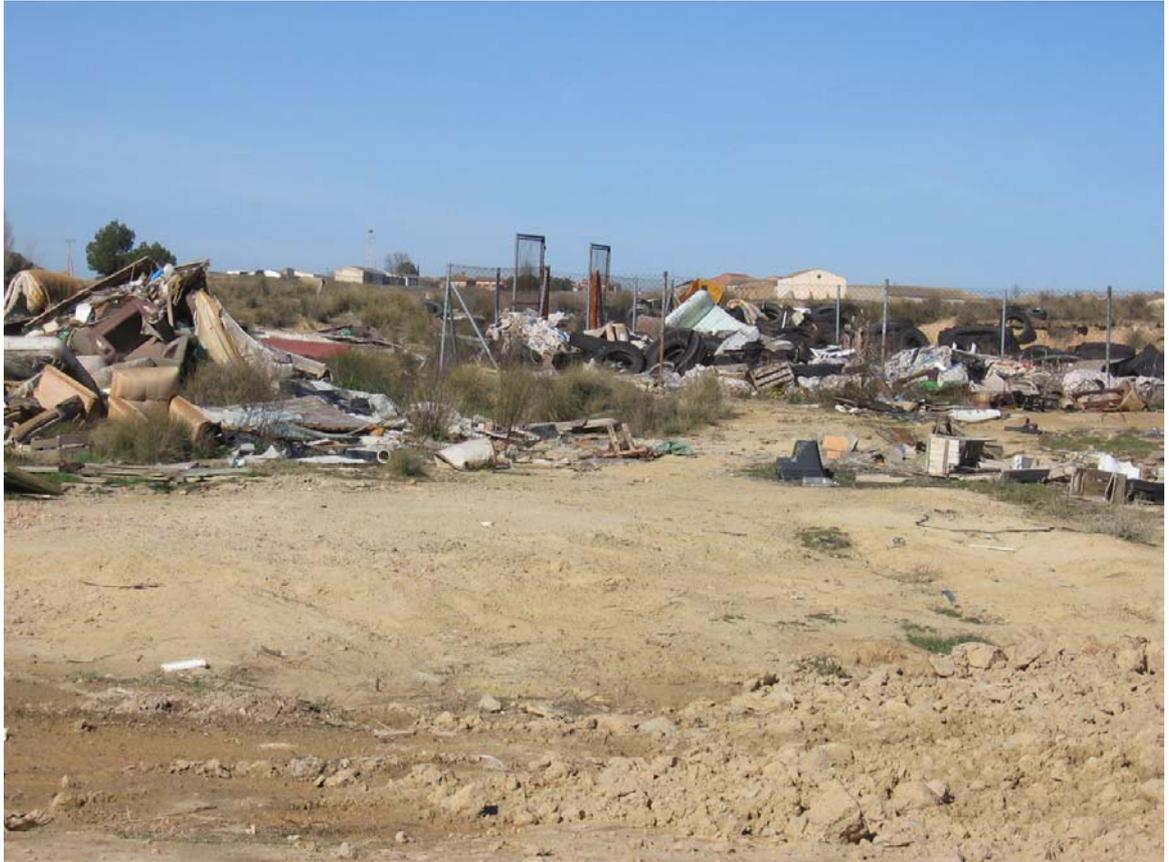
Ref. 33.- Vista del mal estado de un vertedero de voluminosos situado en la margen derecha del río Flumen aguas abajo de su paso por la localidad de Lalueza que provoca que los residuos puedan llegar al río.

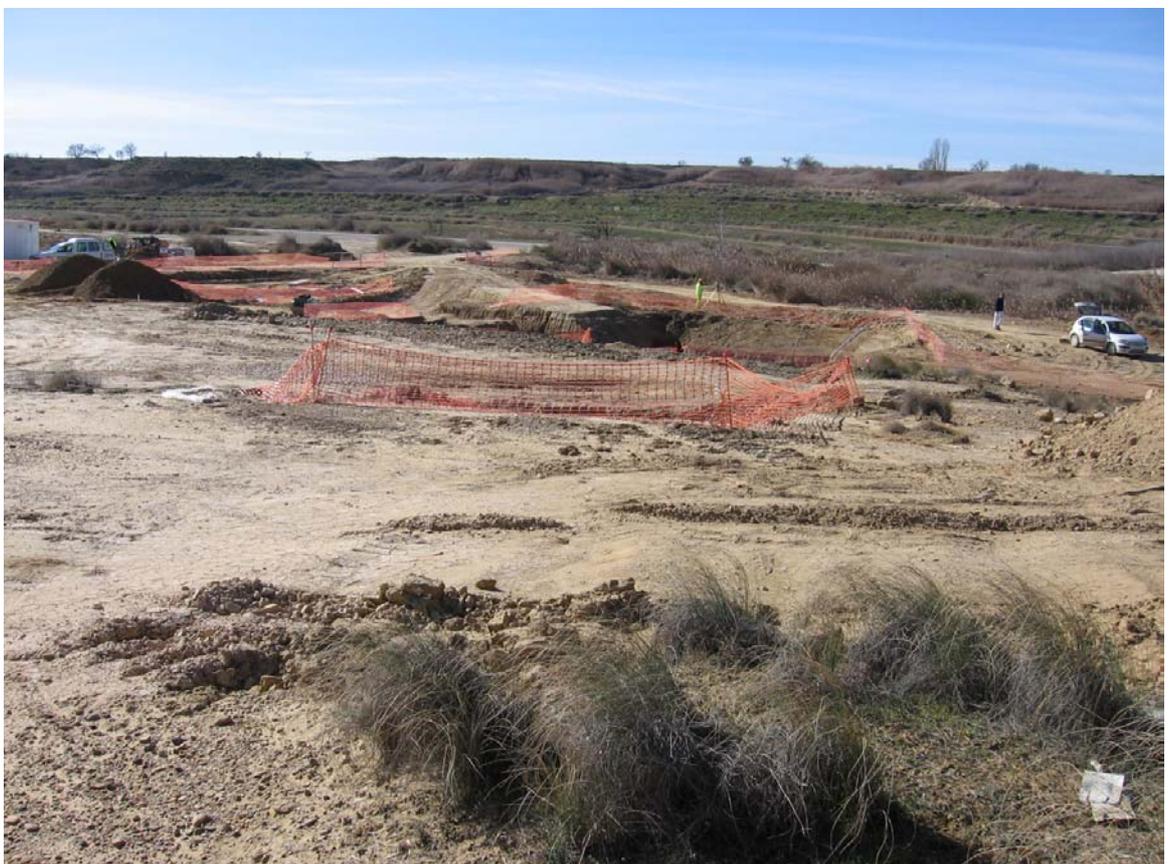
Ref. 34.- Vista general de la depuradora de Lalueza en construcción.

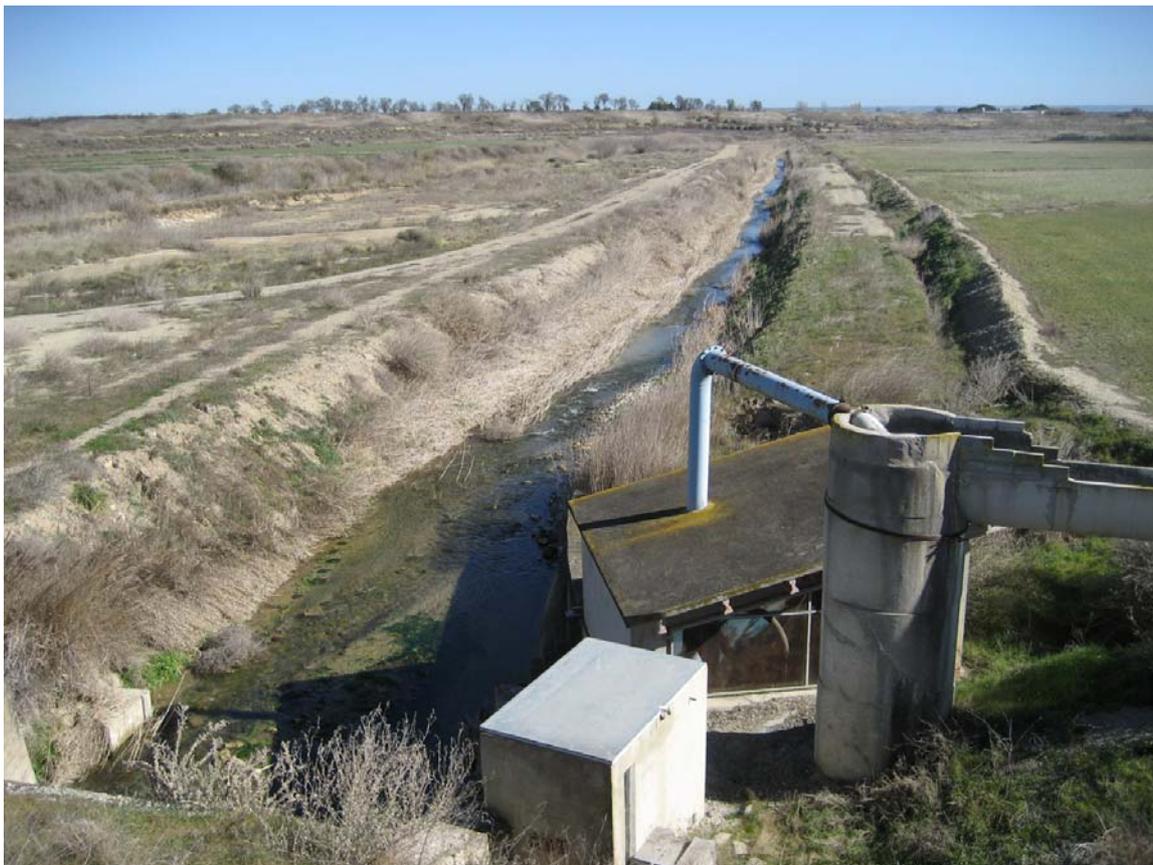
Ref. 35.- Vista general del desagüe D78 de retornos de riego que cuenta con una estación de bombeo para reutilizar el agua para riego y que desemboca en el río Flumen aguas abajo de la localidad de Lalueza.

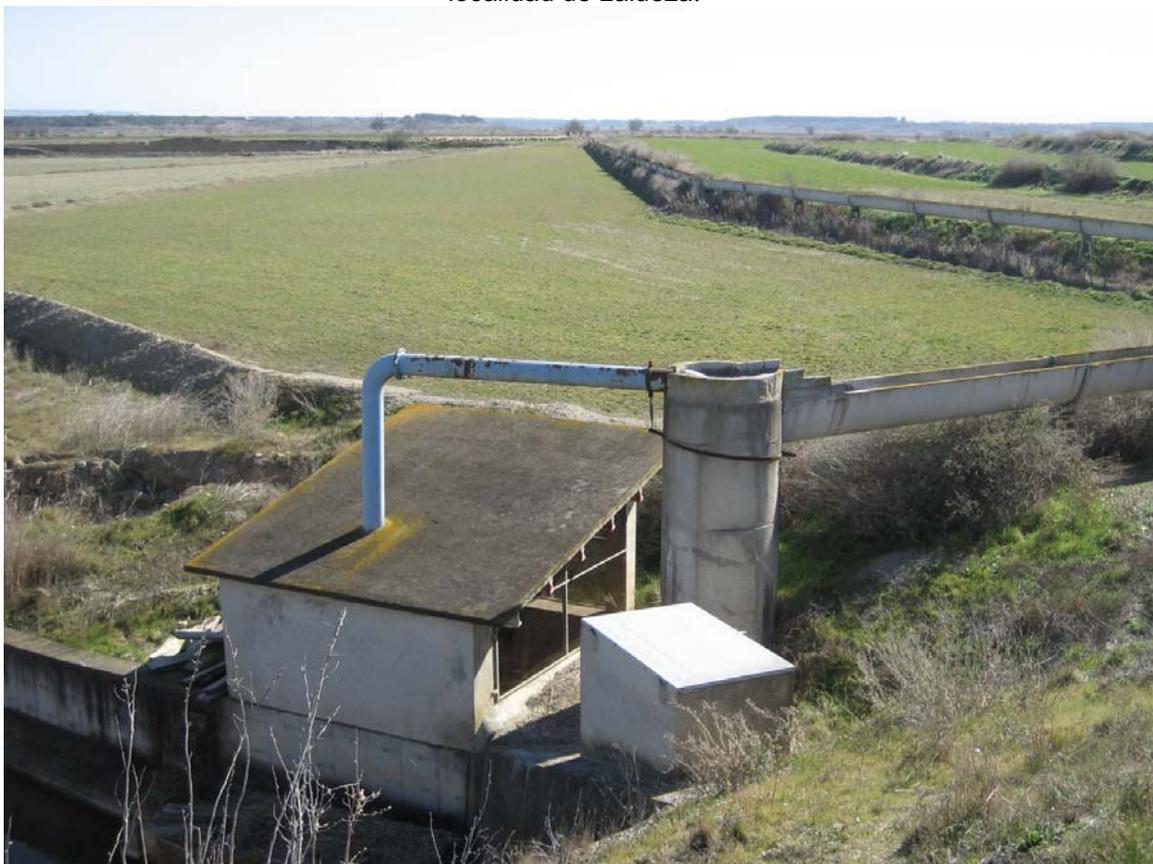
Ref. 36.- Detalle de la estación de bombeo y la acequia situada en el desagüe D78 de retornos de riego para reutilizar el agua para riego, que desemboca en el río Flumen aguas abajo de la localidad de Lalueza.

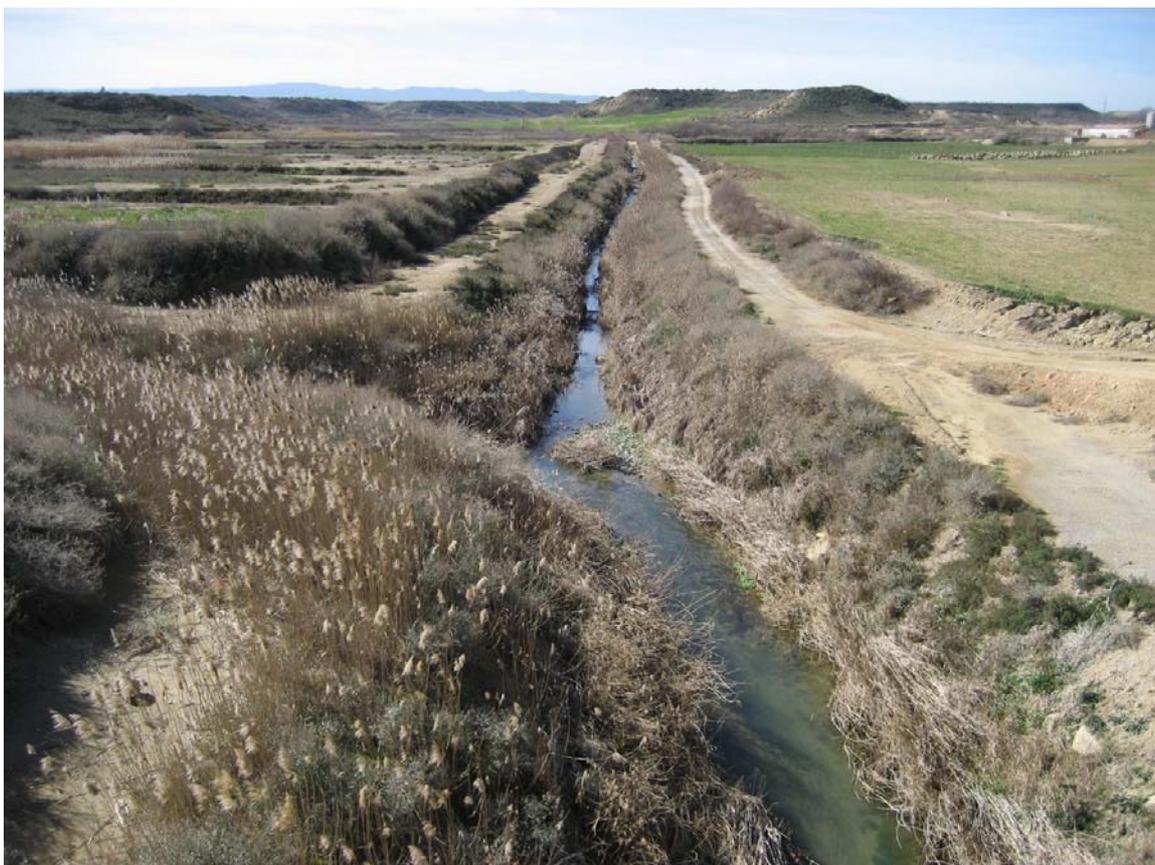
Ref. 37.- Vista general de la confluencia de dos desagües importantes de retornos de riego (D80-81) que cuentan con una estación de bombeo para reutilizar el agua para riego y que desembocan en el río Flumen aguas arriba de la localidad de San Juan de Flumen.

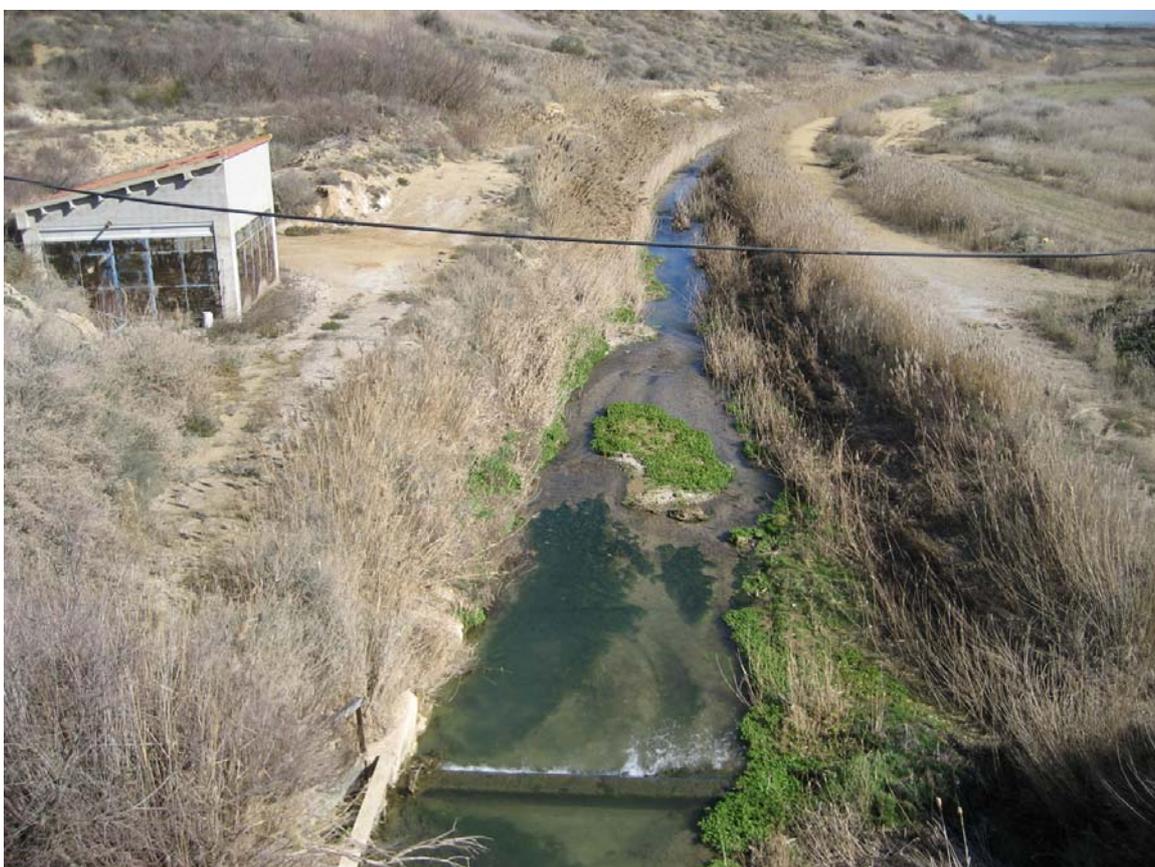
Ref. 38.- Vista de la estación de bombeo para la reutilización del agua de los retornos de riego situada en el desagüe D80-81 localizado en el término municipal de San Juan de Flumen.

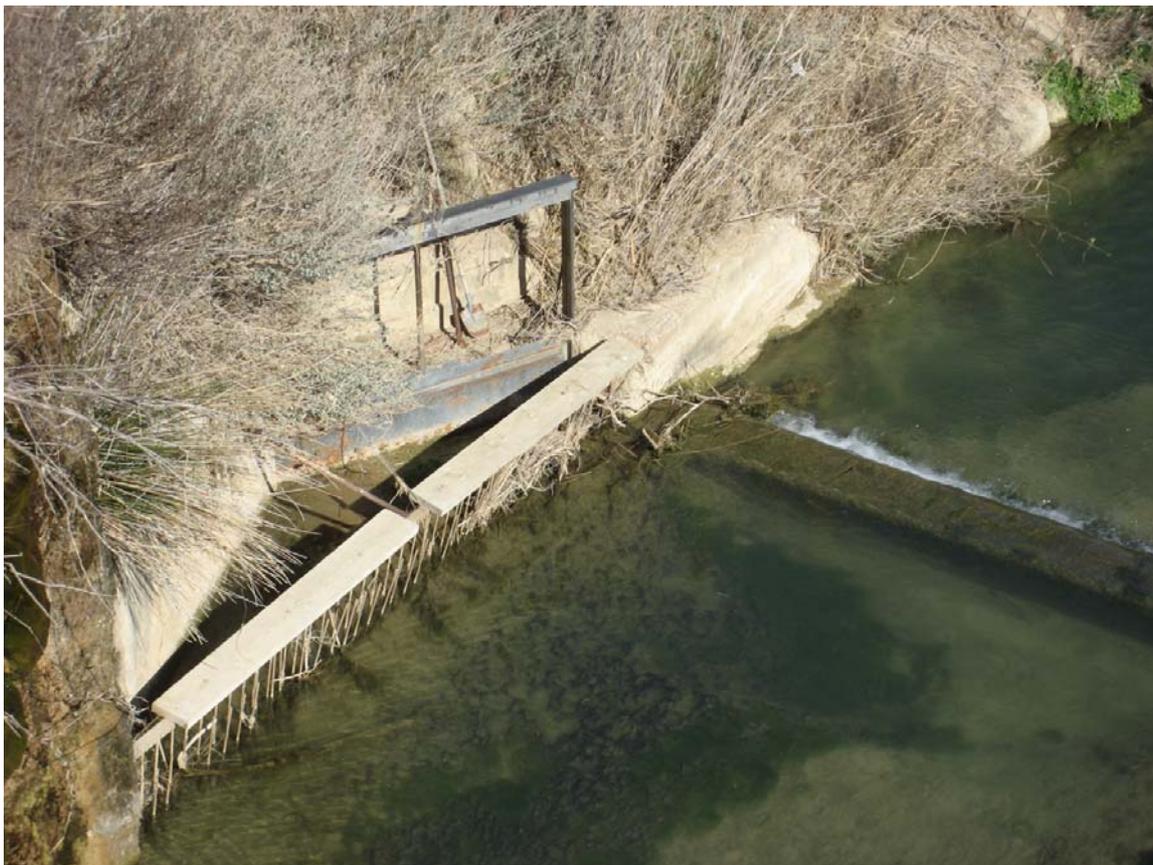
Ref. 39.- Detalle de la toma de agua de la estación de bombeo para la reutilización del agua de los retornos de riego situada en el desagüe D80-81 localizado en el término municipal de San Juan de Flumen.

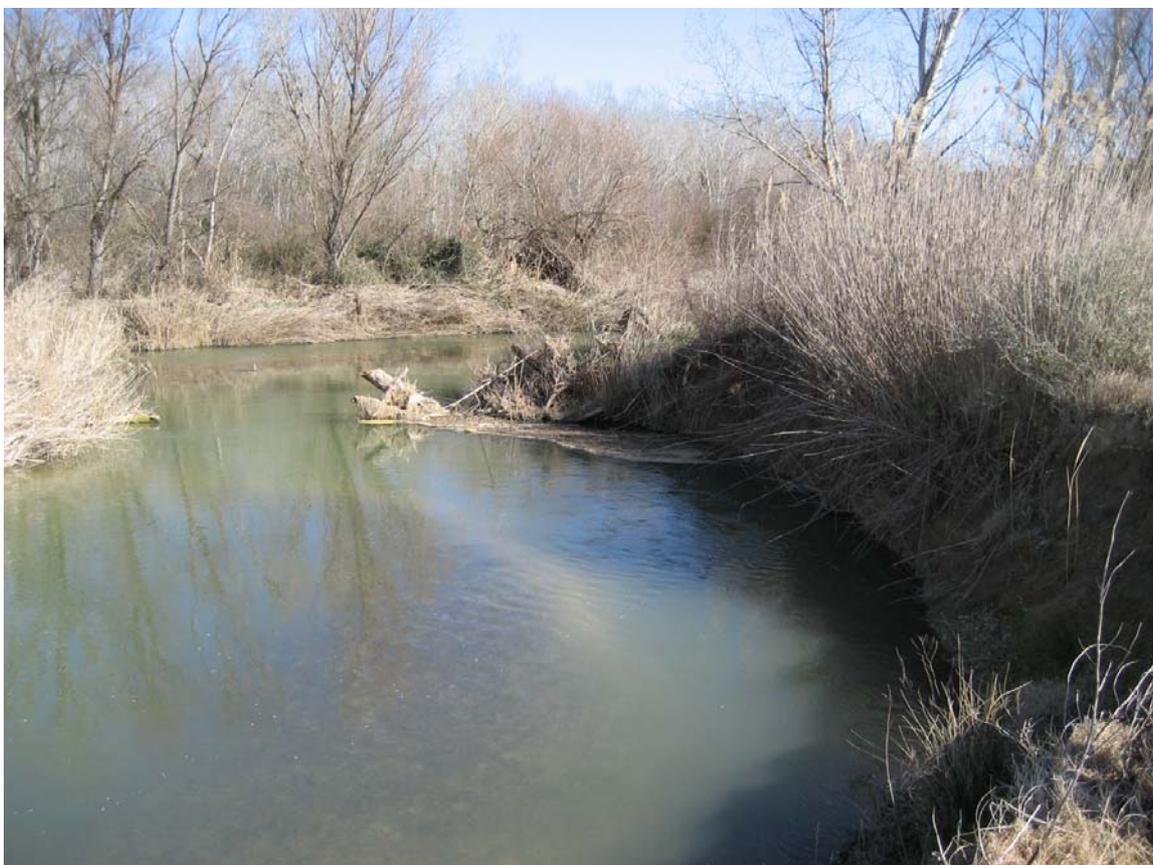
Ref. 40.- Aspecto del río Flumen aguas abajo de la localidad de San Juan de Flumen dónde el cauce es más abierto y las márgenes cuentan con menor vegetación.

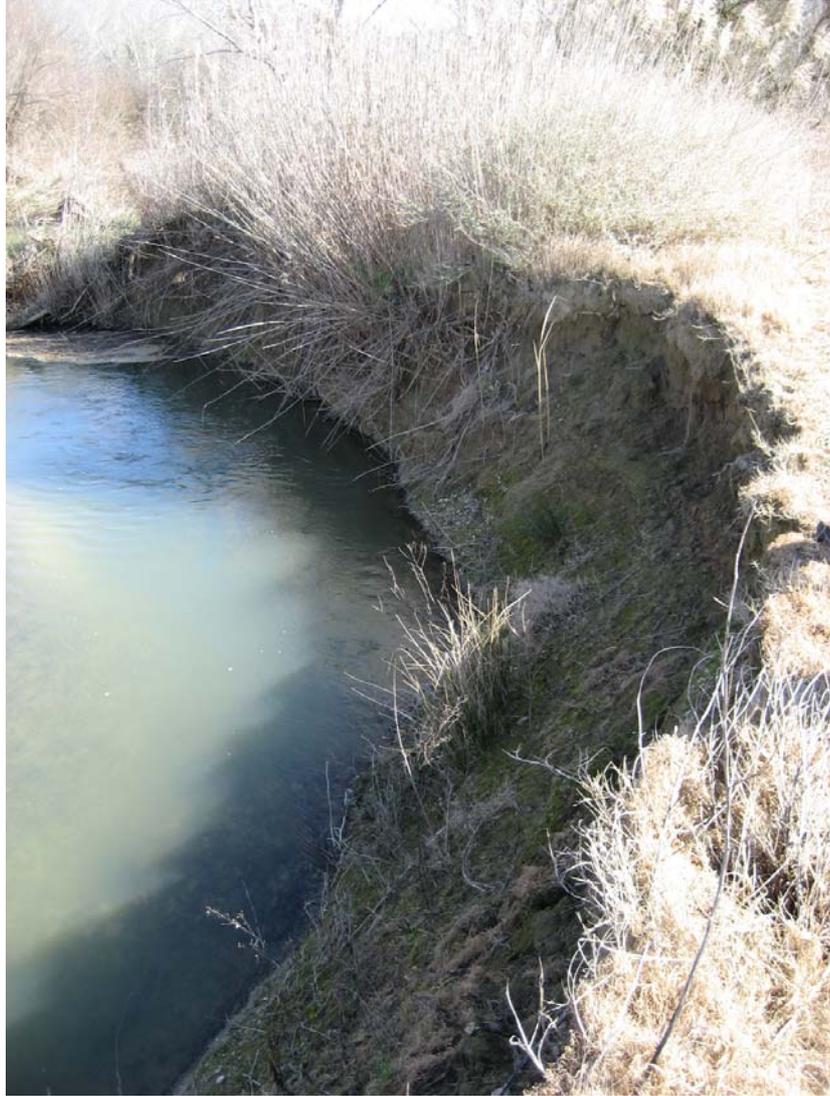
Ref. 41.- Detalle de la erosión en la margen derecha provocada por el río Flumen aguas abajo de la localidad de San Juan de Flumen causando la inundación de los campos colindantes en caso de avenidas.

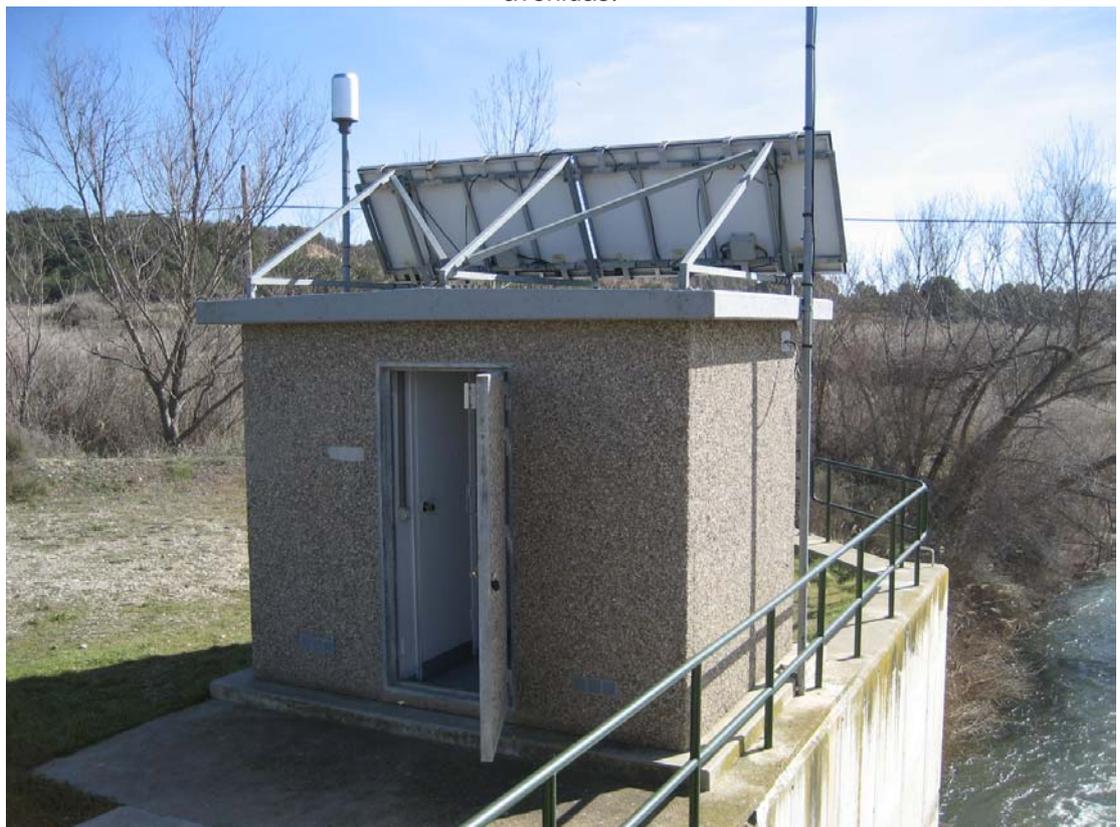
Ref. 42.- EA N° 94 del río Flumen en Albalatillo: vista general de la estación.

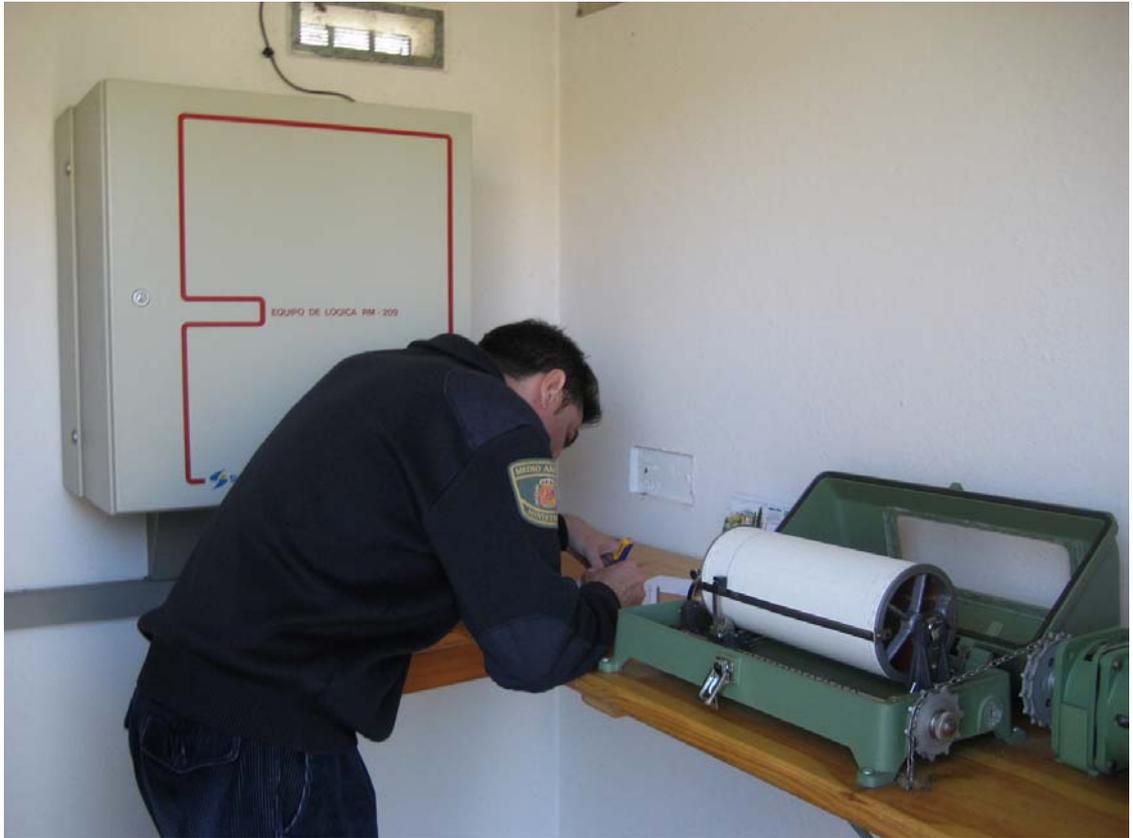
Ref. 43.- EA N° 94 del río Flumen en Albatillo: vista del interior de la estación.

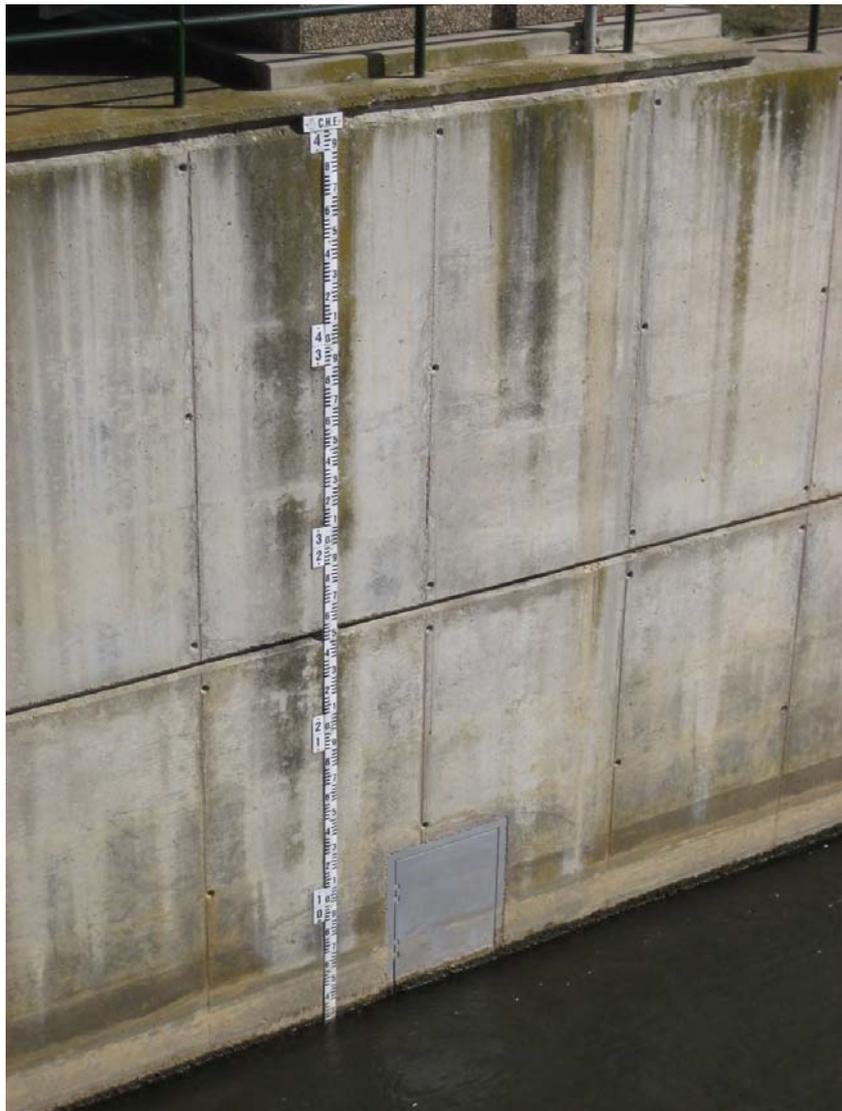
Ref. 44.- EA N° 94 del río Flumen en Albatillo: detalle de la escala.
