EL ALCANADRE EN FOTOS

AÑO 2007

Cuenca del río Alcanadre

5 Flumen desde Barranco de Valdabra hasta desembocadura en Alcanadre

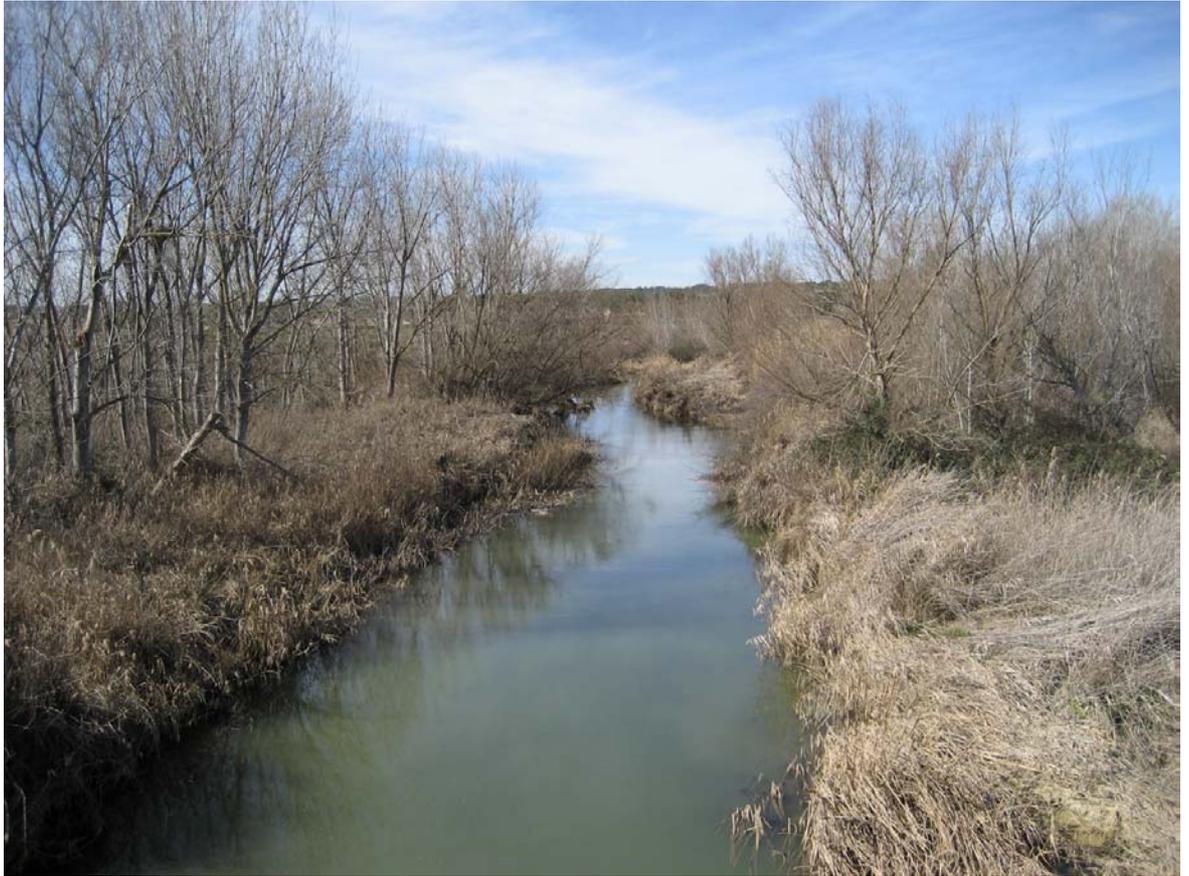
Ref. 45.- EA Nº 94 del río Flumen en Albalatillo: vista del río Flumen aguas arriba.

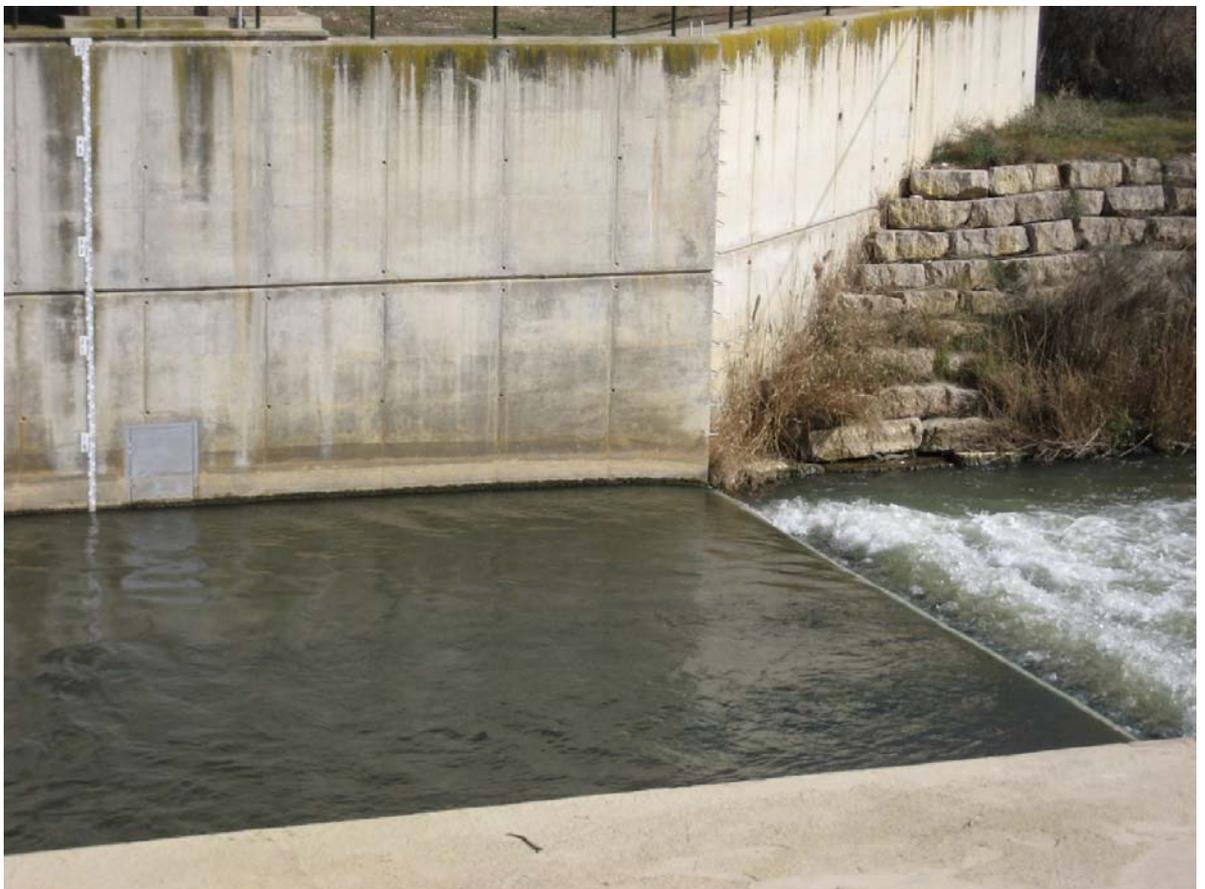
Ref. 46.- EA Nº 94 del río Flumen en Albalatillo: detalle de la sección de paso.
