# -3- SUBCUENCA DEL RÍO JEREA

### **3. SUBCUENCA DEL RÍO JEREA**

Sistema fluvial: JEREA

Masa de agua: 234 Río Nabón - Desembocadura

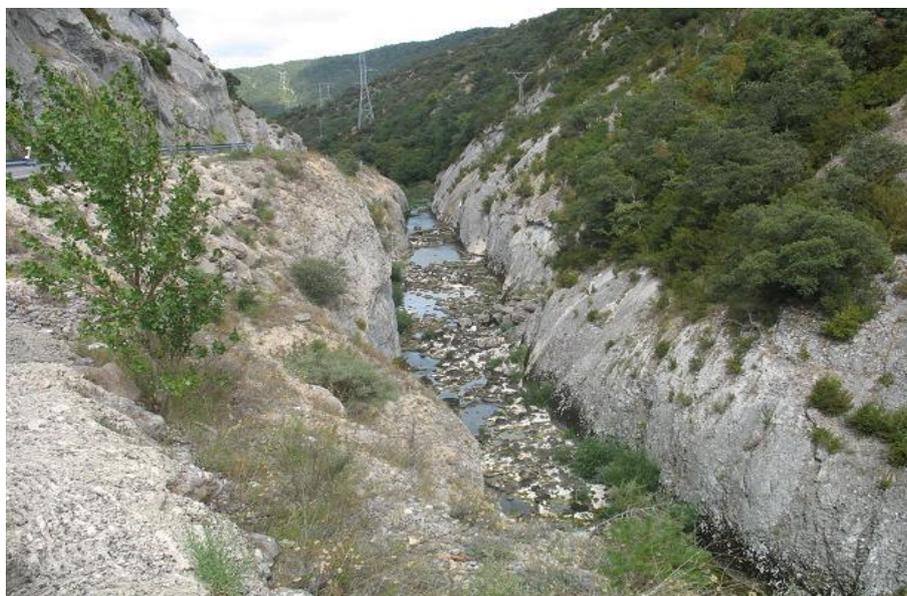
Figura 3-1. Tramo encañonado del río Jerea.

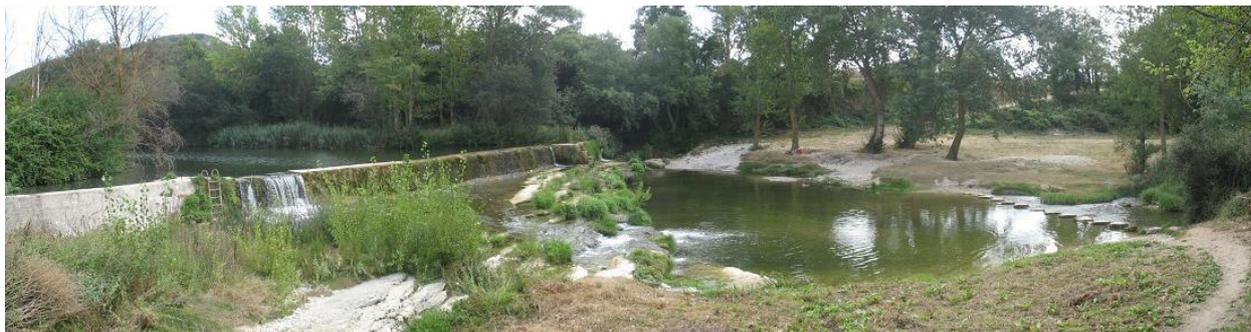
Como ya se ha indicado en la breve introducción previa la masa de agua no presenta ningún reservorio de importancia para caudales líquidos en el cauce principal y pequeños barrancos tributarios o en la masa de agua superior y río Nabón. La principal alteración de caudales viene dada por la presencia de algunos azudes con función básicamente agrícola.

Estos azudes suponen la única alteración a los aportes de sedimentos pudiendo provocar, en caudales bajos, una decantación de los mismos. La abundancia de cultivos no afecta de forma significativa a la conexión de afluentes y a su función de transporte de sedimentos hacia el cauce principal.

Figura 3-4. Azud de derivación en la localidad de Cadiñanos.

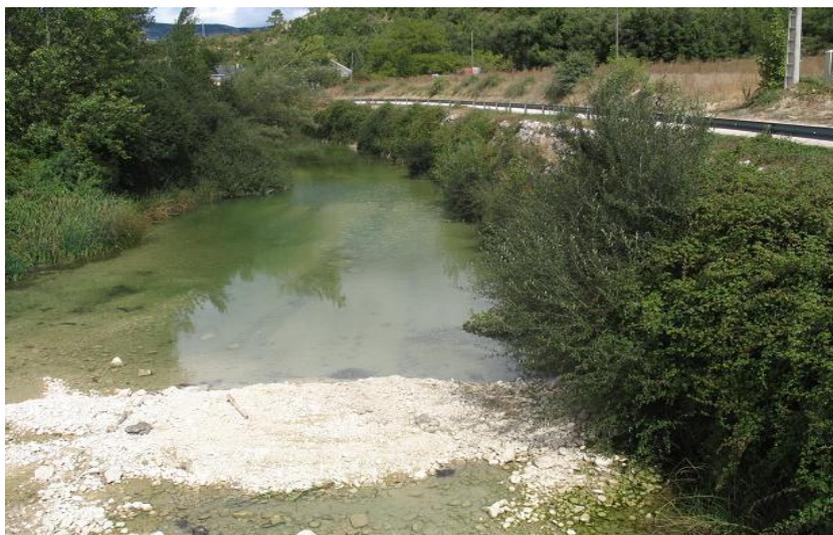
Las defensas no son habituales en la masa de agua ya que buena parte de la misma discurre encajada en cañón. Su presencia es muy puntual y ligada a zonas urbanas o muy concretos puntos de contacto con carreteras ya que las vías de comunicación quedan de forma general elevadas sobre el cauce.

Figura 3-5. Defensas de margen en zonas de contacto con la carretera BU-550.

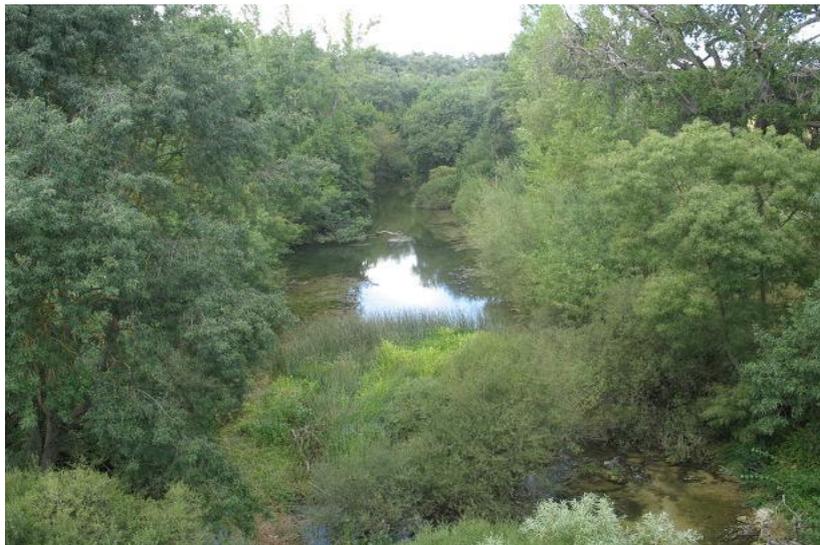
La continuidad del corredor ribereño es variada. En el primer tramo de la masa de agua la cercanía de los cultivos hace que sean frecuentes las discontinuidades. Posteriormente, es el encajamiento del cauce el que imposibilita la continuidad de un corredor ribereño amplio. En el tramo final de la masa de agua, aguas abajo de la localidad de Quintana Entrepeñas, sí se consolida un corredor donde las discontinuidades tienen ahora un carácter muy puntual.

Figura 3-6. Corredor ribereño del río Jerea en el tramo final de la masa de agua
