## SUBCUENCA DEL RÍO TIRÓN

## 18. SUBCUENCA DEL RÍO TIRÓN

## ÍNDICE PARA LA EVALUACIÓN DE LA CALIDAD HIDROGEOMORFOLÓGICA DE SISTEMAS FLUVIALES (IHG)

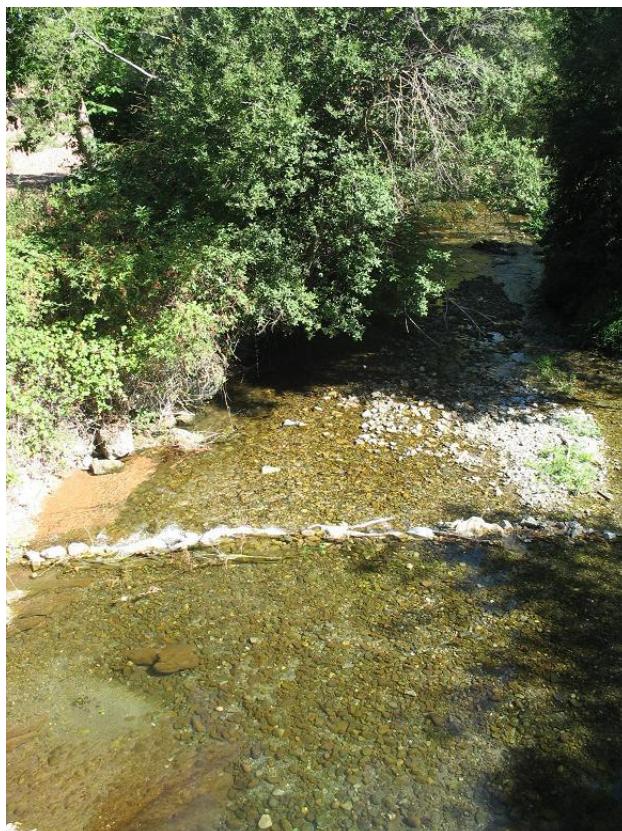
Las márgenes no suelen presentar defensas ni alteraciones sustanciales, aunque en zonas urbanas, zonas con cultivos o alrededor de la carretera BU-811, que recorre la parte alta del valle del río Tirón, sí que aparecen algunas defensas o alteraciones de las márgenes.

Figura 18-4. Cauce con movimientos de materiales en la localidad de Ezquerra

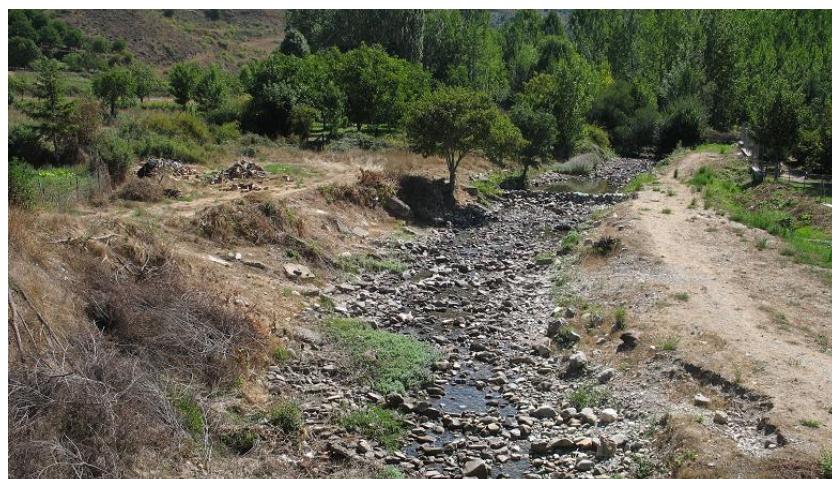
La presencia de plantaciones de chopos es habitual en la masa de agua, si bien no de forma continua. Estas plantaciones, así como la estrechez frecuente del corredor y los usos cercanos inciden en una estructura poco desarrollada. No hay elementos destacables que supongan una mala conectividad de las riberas con los ambientes cercanos, exceptuando algunas pistas o carreteras que pueden circular paralelas al cauce durante algunos cientos de metros.

Figura 18-5. Afecciones locales sobre el corredor ribereño.

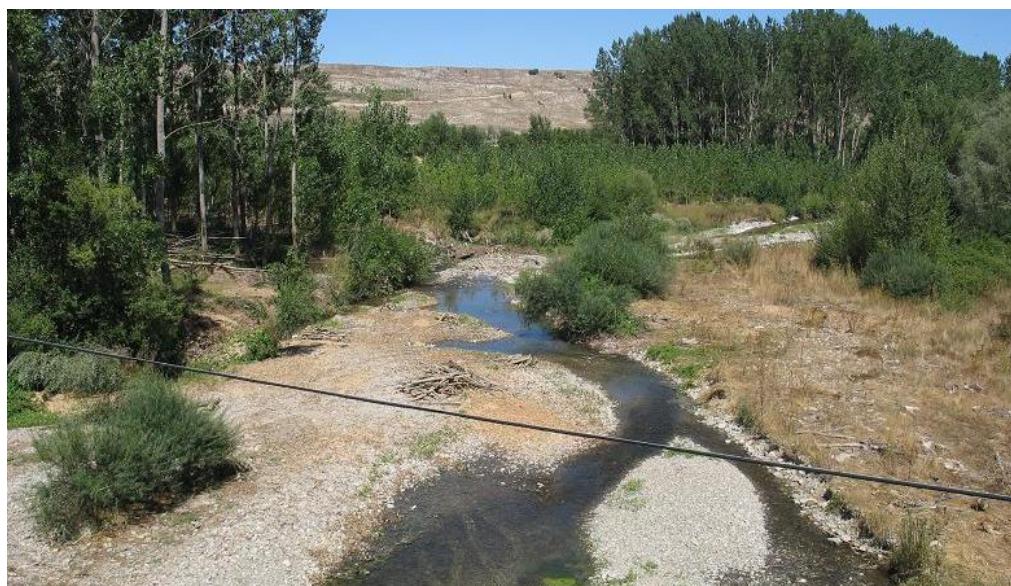
Las márgenes del río sólo presentan algunas defensas en zonas urbanas, cruce con las citadas carreteras o puntos de contacto con estas, si bien nunca se trata de defensas extensas que limiten de forma apreciable la dinámica lateral general en la masa de agua.

Figura 18-7. Amplio cauce y plantaciones en Fresno del Río Tirón.

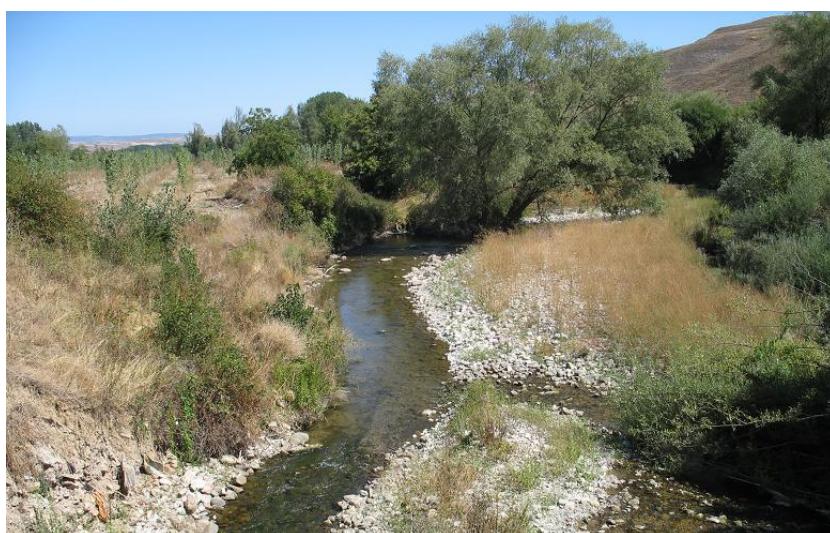
Son esas mismas plantaciones el mayor impacto sobre la naturalidad de la vegetación. La circulación de algunas vías de comunicación paralelas al cauce, si bien de forma puntual, así como algunas pistas forestales, son los principales impactos sobre la conectividad de ambientes. También los cercanos usos agrícolas suponen una falta de desarrollo, tanto en la estructura vertical como, especialmente, en la lateral.

Figura 18-8. Plantaciones de chopos en el entorno de Belorado.

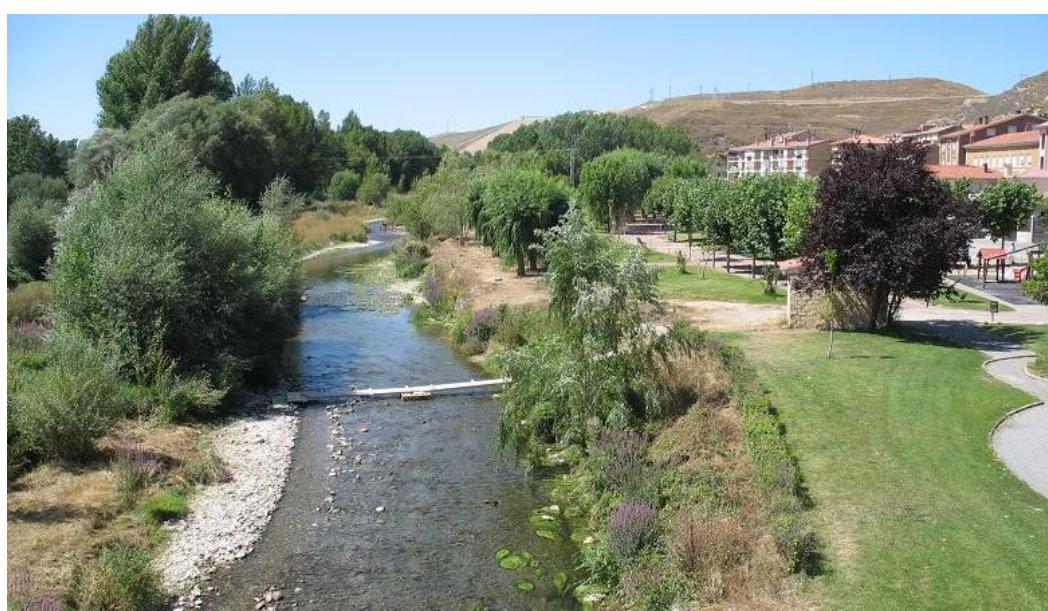
Las plantaciones de chopos son muy importantes, no tanto por su extensión como por la presencia importante que tienen en zonas cercanas al cauce. Suelen llevar asociadas pistas forestales que seccionan zonas de posible expansión de las riberas naturales, a la vez que suponen alteraciones en la estructura de las riberas existentes.

Figura 18-10. Zonas ajardinadas en la localidad de Cerezo de Río Tirón.

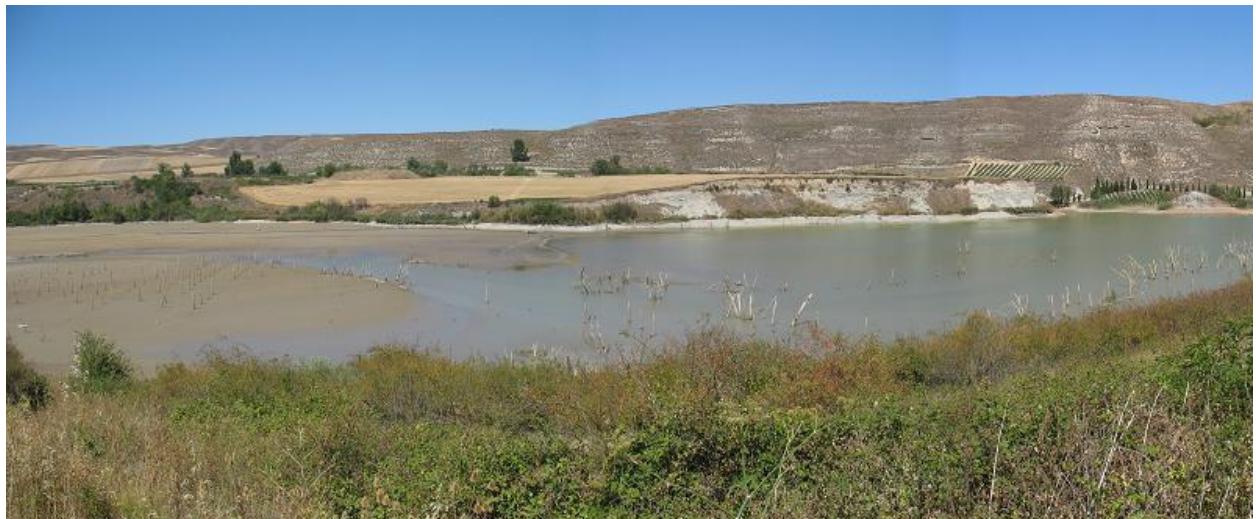
La llanura de inundación está totalmente alterada en los casi tres kilómetros que ocupa el vaso del embalse de Leiva. Aguas abajo de este se ve ocupada en la mayor parte por plantaciones de chopos y por cultivos cercanos que merman su naturalidad.

Figura 18-12. Vaso del Embalse de Leiva. Acumulaciones de sedimentos.

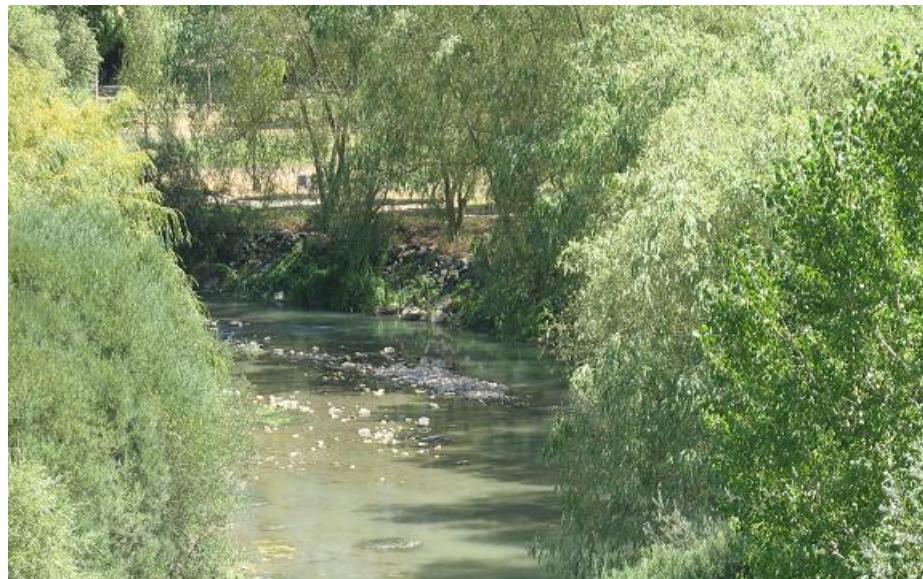
La naturalidad de las riberas está marcadamente afectada por las abundantes plantaciones que se dan en toda la segunda parte de la masa de agua. La estructura de las zonas naturales se ve influída por la falta de espacio para el desarrollo y por los usos cercanos, así como por el paso de pista que suponen afecciones en la conectividad lateral y estructura interna.

Figura 18-13. Defensas de margen y corredor ribereño aguas arriba de Leiva.

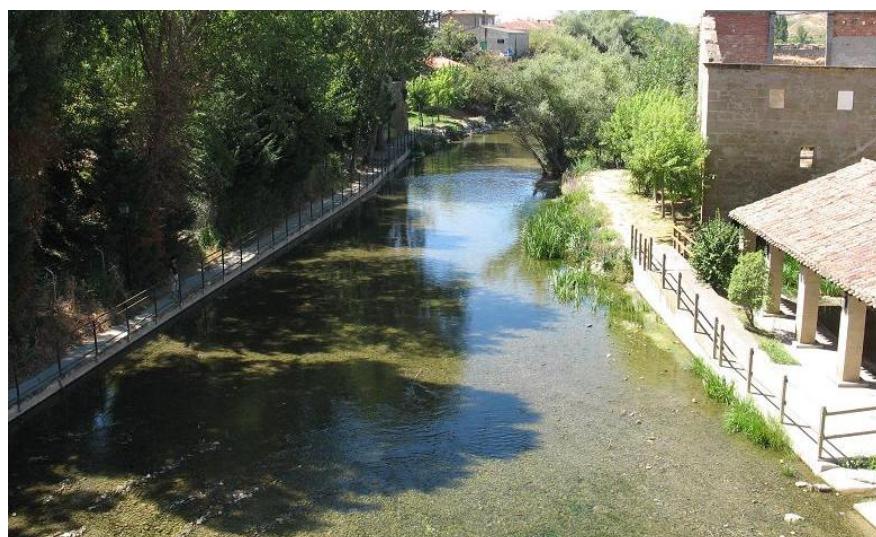
Las defensas suelen acompañar a las canalizaciones y se localizan frecuentemente en zonas cercanas a los núcleos urbanos, con huertas adosadas al río. En ocasiones, como aguas abajo de la localidad de Tirgo, no aparecen como nuevas estructuras laterales, si no que se trata de acumulaciones y modificaciones de la morfología de las márgenes del río. Pese a la presencia de la carretera LR-201 paralela al cauce, no suele acarrear alteraciones en las márgenes, ya que circula en niveles superiores de terrazas. Sí que se encuentra defendido el paso de la N-232 en el tramo final de la masa de agua.

Figura 18-15. Canalización en Cuzcurrita del Río Tirón.

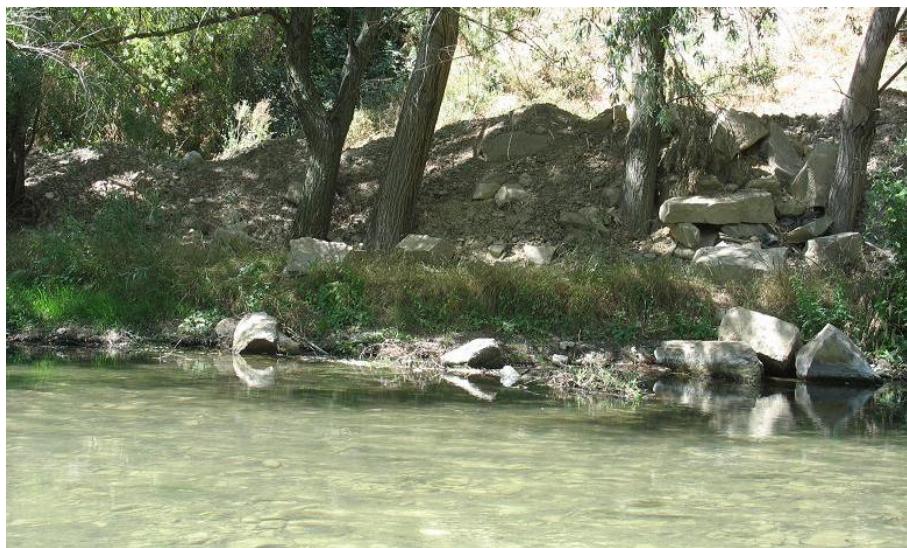
No son frecuentes las defensas ni caminos laterales que contribuyan a una merma en la conectividad con ambientes cercanos. Las plantaciones de chopos continúan, pese a su menor continuidad, siendo un importante impacto en la naturalidad del conjunto del corredor ribereño de la masa de agua.

Figura 18-16. Escombros en las riberas del río Tirón.

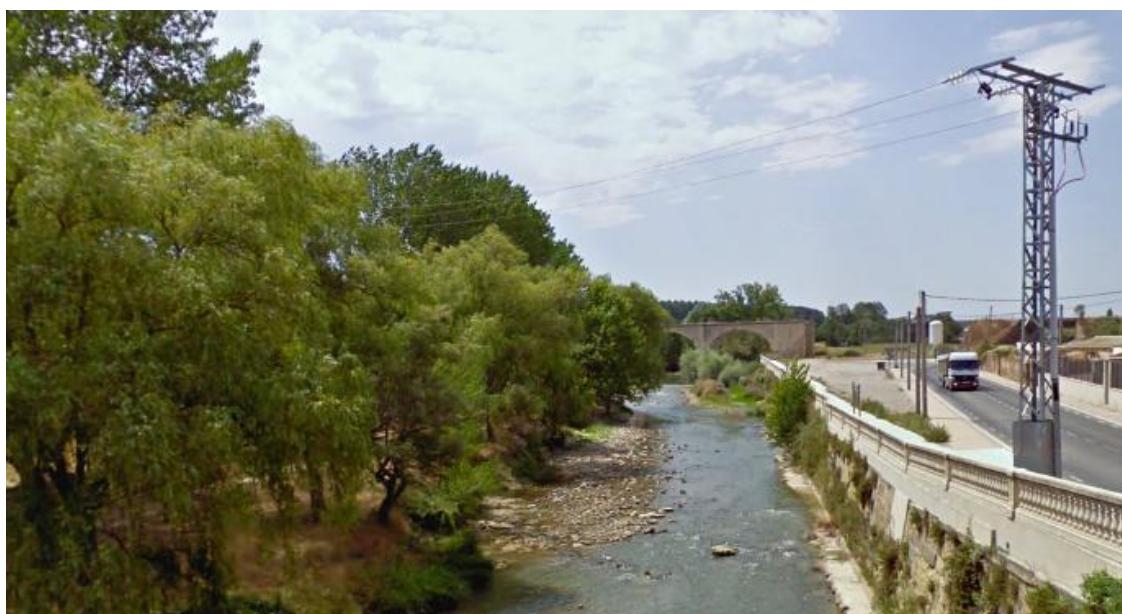
Las defensas son poco abundantes fuera de la zona urbana de Haro. Suelen relacionarse con la estabilización de puentes, como en el caso de la autopista A-68.

Figura 18-18. Cauce del río Tirón a su paso por Haro.

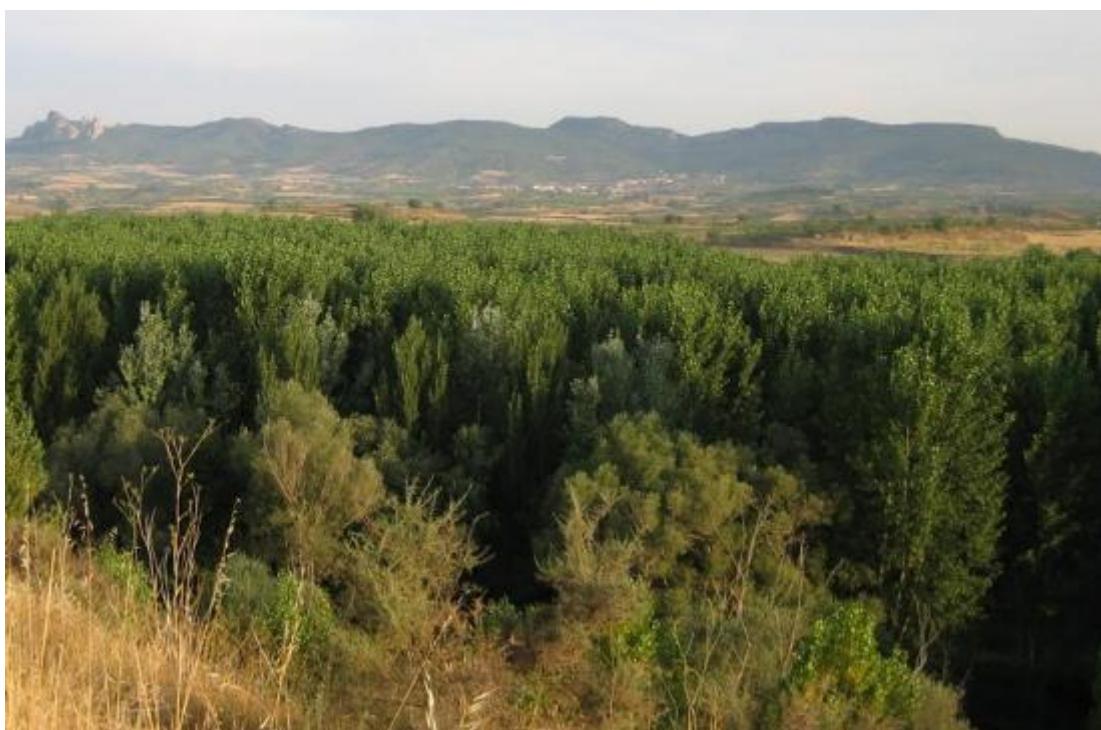
La estructura lateral de las zonas más naturales se ve claramente modificada por la presencia de las plantaciones o cultivos cercanos, que impiden el desarrollo lateral más amplio. Del mismo modo suponen una clara alteración de la naturalidad, a lo que se une el paso de frecuentes pistas forestales por zonas internas o muy cercanas a las riberas, con las consiguientes alteraciones que se generan.

Figura 18-19. Plantaciones de chopos en la masa de agua.

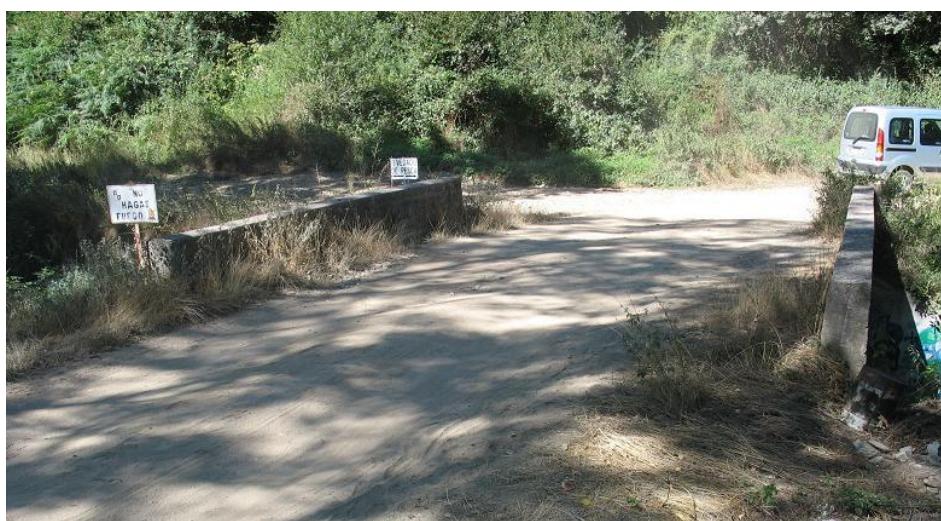
Sólo en zonas cercanas al núcleo urbano de Santa cruz del Río Urbión se dan algunas defensas, como en el paso de la carretera BU-183 sobre el cauce.

Figura 18-22. Puente en las inmediaciones de Santa cruz del Río Urbión.

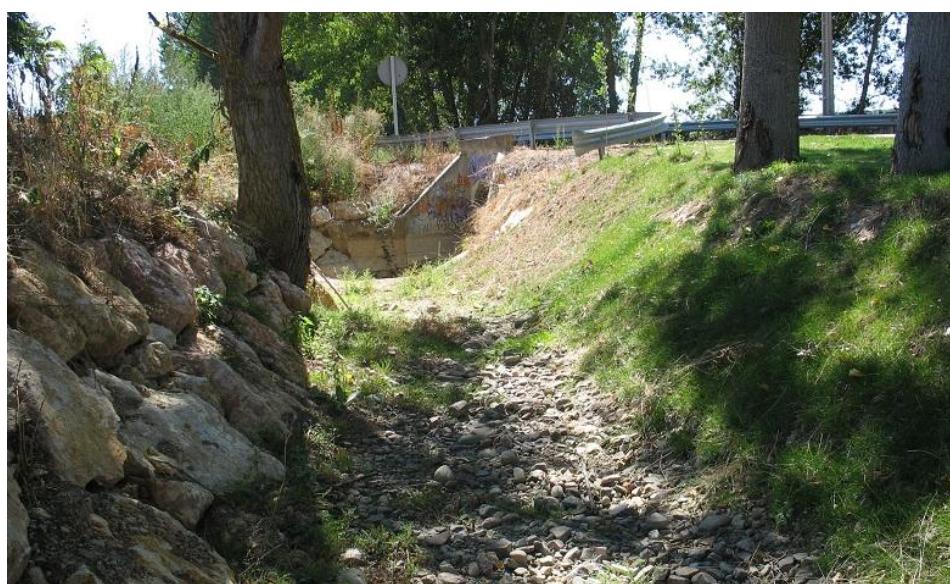
El trazado del cauce mantiene, en general, características naturales, con zonas de pequeñas sinuosidad si bien con poca amplitud. Algunas zonas el tramo medio se han visto simplificadas por los usos agrícolas que las rodean.

Figura 18-25. Escollera y alteración de márgenes en Villarta.

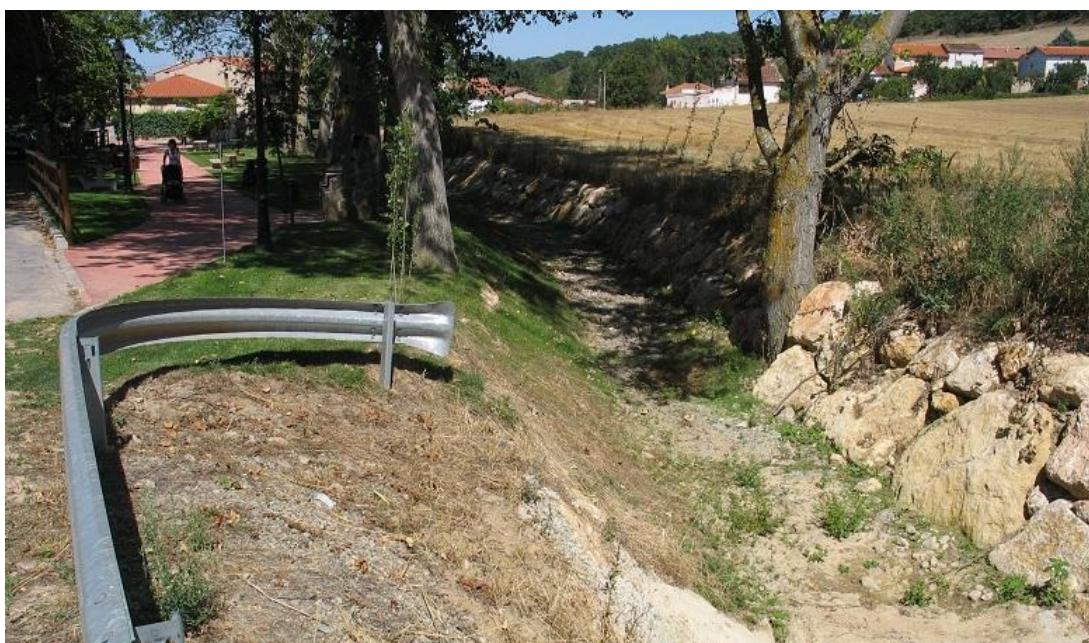
El paso de frecuentes pistas paralelas al cauce, así como transversales, supone una alteración a la conectividad con ambientes cercanos, que también se da en la zona alta de la cuenca. Las plantaciones de chopos suponen la alteración más clara en la naturalidad de la vegetación, mientras que los usos cercanos, el pastoreo y el citado paso de pistas por las zonas de ribera, contribuyen a una degradar la estructura interna.

Figura 18-26. Corredor ribereño limitado por parques y cultivos en el entorno de Villarta.

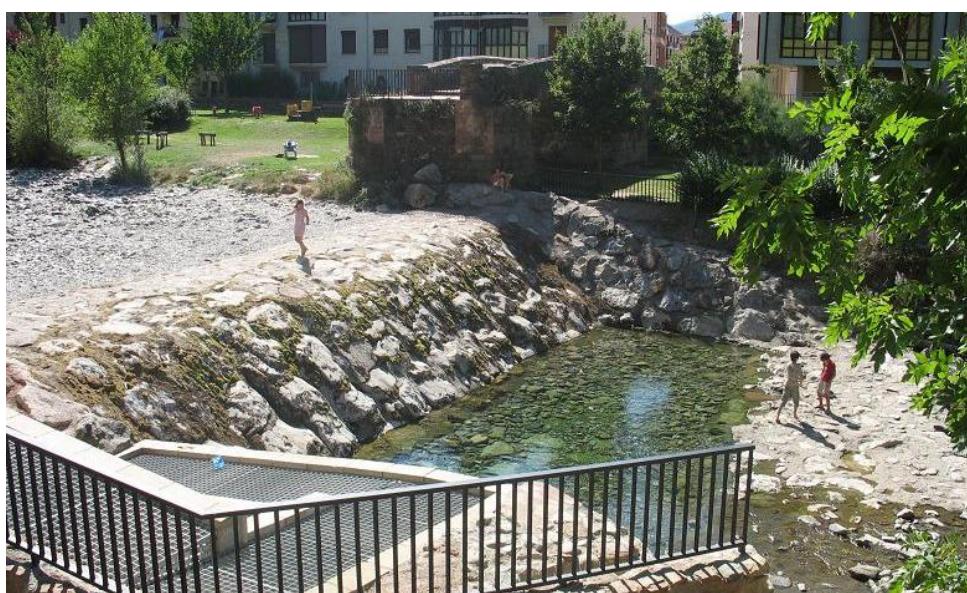
El lecho sí que se ve afectado, gracias a su amplitud y a la frecuente falta de caudales en momentos de precipitaciones escasas, por movimientos de materiales frecuentes, paso de pistas, tanto transversales como longitudinales, así como por algunas acumulaciones de materiales o escombros. En el tramo final dentro de Ezcaray se han producido puntuales solados del lecho alterando su perfil.

Figura 18-29. Cauce del río Glera en Ezcaray

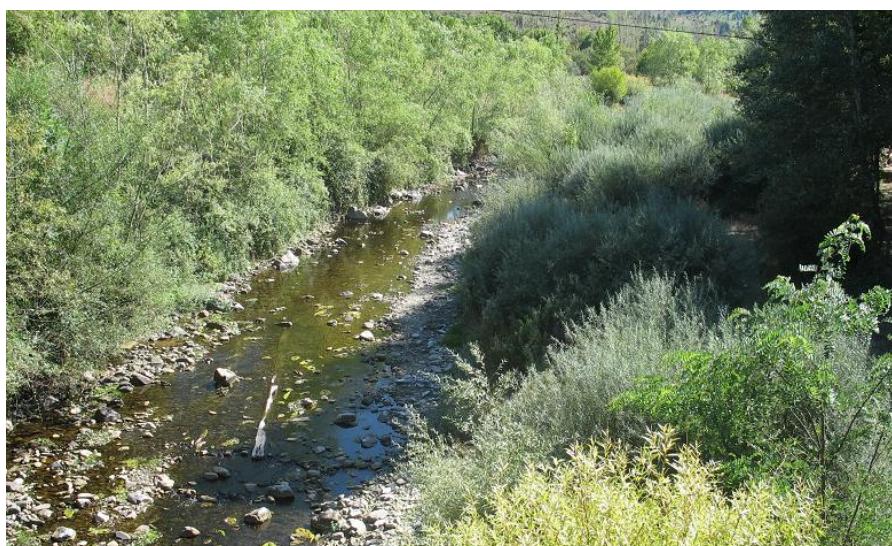
En el trabajo de campo se ha comprobado cómo se está llevando a cabo la plantación de chopos en barras fluviales, lo cual supone una posible alteración tanto en la naturalidad de las riberas, como en la dinámica propia del sistema fluvial.

Figura 18-30. Cauce y corredor ribereño del río Glera

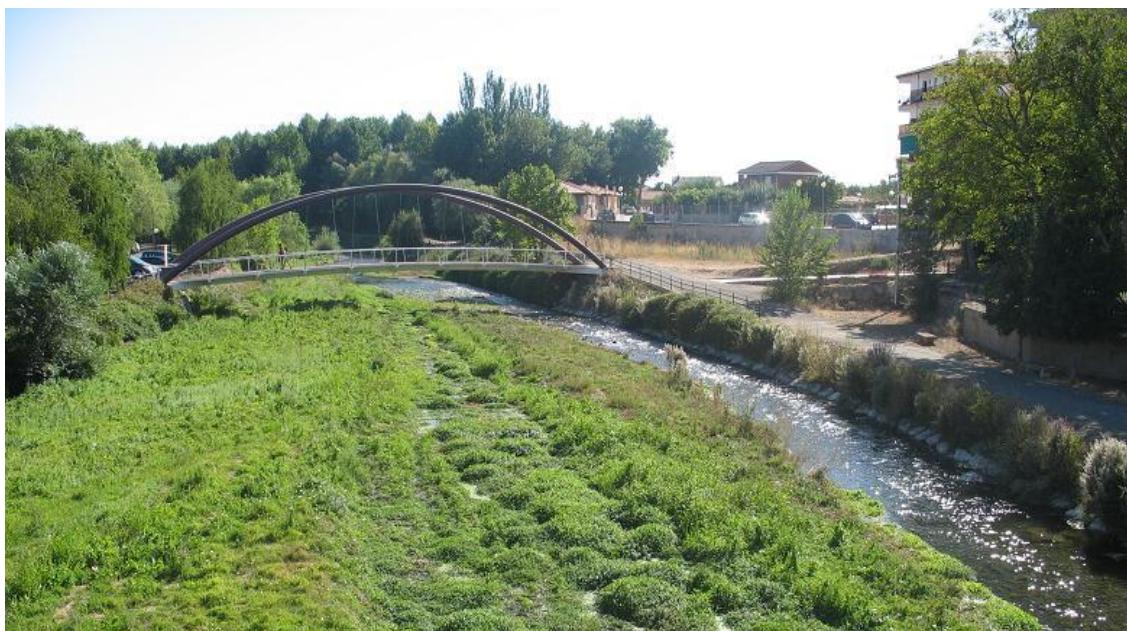
Buena parte de la masa de agua tiene una amplia zona inundable que coincide con el lecho trenzado del cauce. Cuando este ha sido ocupado por actividades antrópicas, ya sea con cultivos, plantaciones de chopos, o actividades más intensas, como usos terciarios, explotaciones de áridos... se produce una reducción y alteración de las zonas de inundación. En sectores urbanos, como al paso por la localidad de Santo Domingo de la Calzada, o Casalarreina, sí que se ha estrechado en mayor medida el cauce, al mismo tiempo que se han observado defensas más consistentes en las márgenes del cauce mayor.

Figura 18-32. Defensas y ocupación del a llanura de inundación.

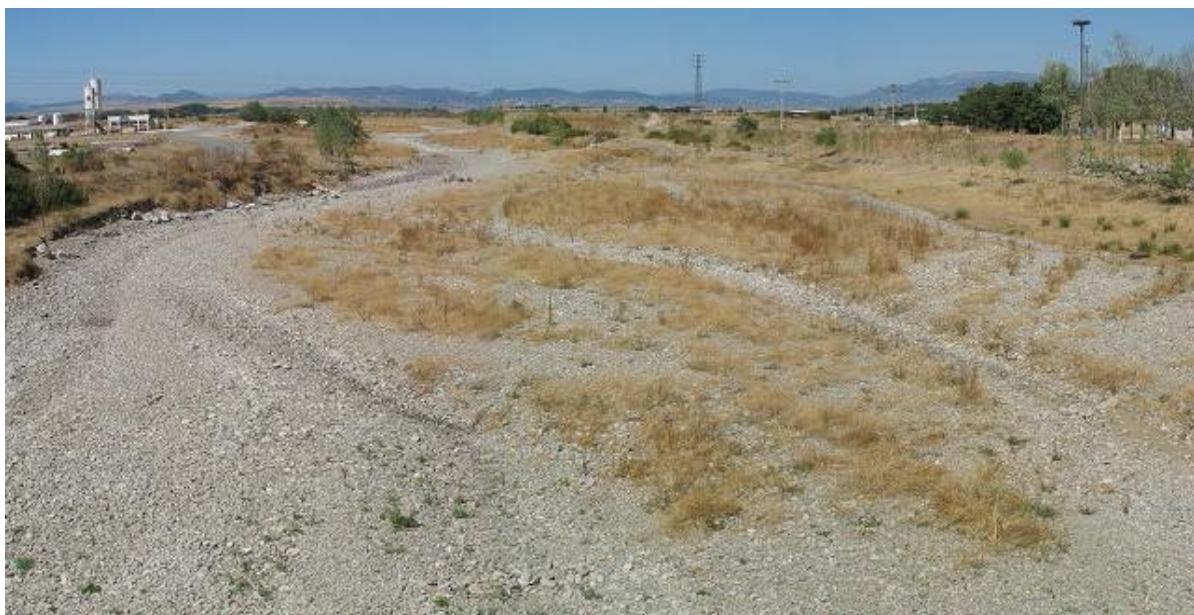
En los sectores trenzados son frecuentes las escolleras que se encuentran en la zona externa del cauce mayor, como también lo son las acumulaciones de materiales removidos del propio lecho del cauce. En las zonas urbanas se trata de estructuras más sólidas que suelen estrechar de forma destacable el cauce. En la parte final del trazado, con un lecho mucho menor rodeado con frecuencia de plantaciones de chopos, no se han detectado sistemas de defensas más allá de zonas ocupadas por urbanizaciones o usos terciarios, como el caso del camping de Casalarreina.

Figura 18-33. Amplio cauce del río Glera en Santo Domingo de la Calzada.

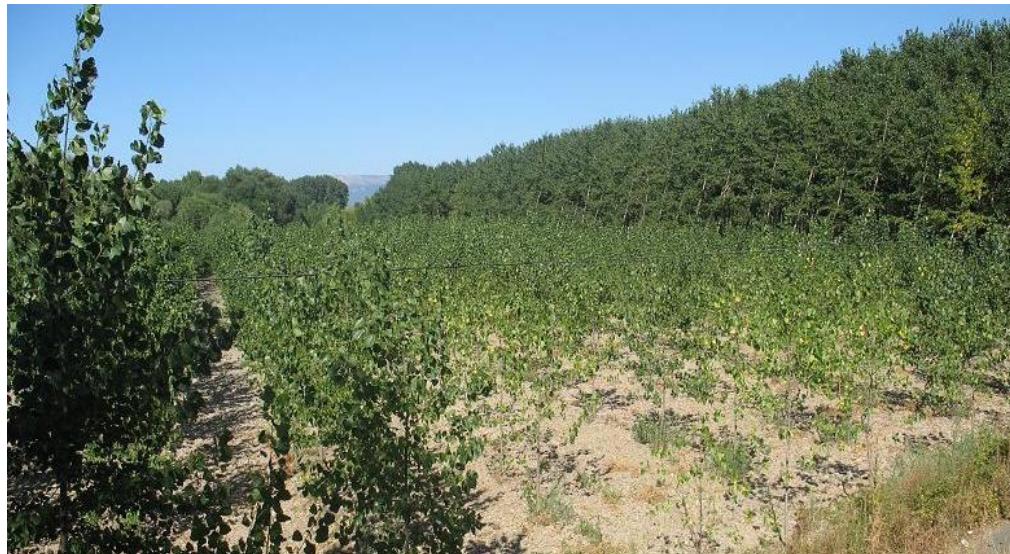
El pastoreo, las plantaciones, el paso de pistas forestales, las explotaciones de áridos... acaban suponiendo frecuentes impactos en la estructuras de las zonas de ribera, con escaso desarrollo lateral y una estructura vertical poco desarrollada. Las defensas, sobre todo en el entorno de Santo Domingo de la Calzada, donde suelen verse coronadas por caminos, suponen cierto obstáculo en los procesos de conectividad de las zonas ribereñas con ambientes cercanos. Las plantaciones de chopos, muy abundantes en la zona media y baja de la masa de agua acarrean una pérdida de naturalidad en muchas zonas, a la vez que detraen espacio de expansión de las riberas más naturales.

Figura 18-34. Extensas plantaciones de chopos.

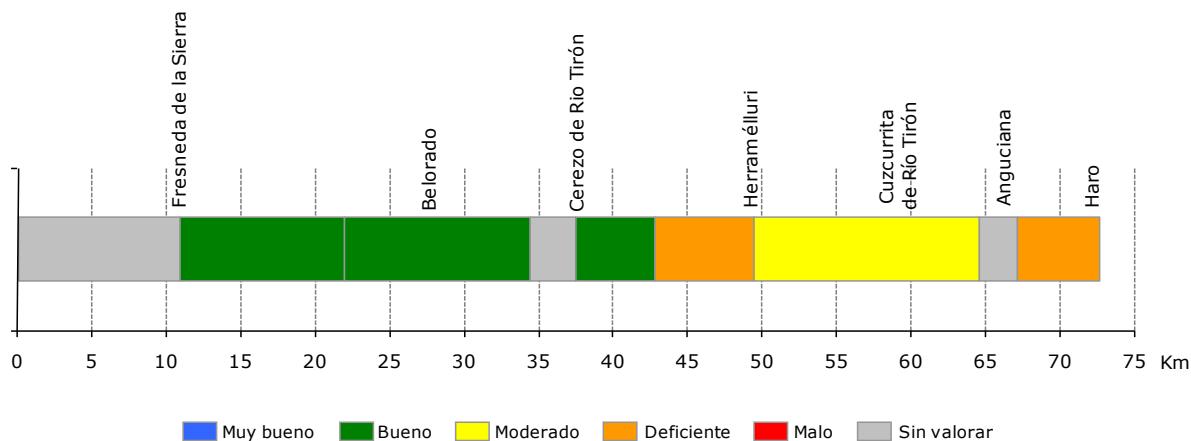
Figura 18-36. Esquema de valoración hidrogeomorfológica de las masas de agua del río Tirón.

La primera masa de agua con valoración ha obtenido una puntuación de 71 sobre 90 puntos posibles. En la calidad funcional del sistema, la ausencia de regulación y derivaciones de caudal favorece el buen estado general. Las afecciones más destacables se producen sobre la "*funcionalidad de la llanura de inundación*". El cauce está algo más afectado por los impactos, aunque son de carácter local y de menor entidad, por lo que la puntuación parcial sigue siendo buena. Finalmente, las riberas también han obtenido buenos valores, pese a las afecciones más destacables en la "*anchura del corredor ribereño*" y algo menores en la "*estructura, naturalidad y conectividad transversal*".

La segunda masa de agua valorada, tercera en el orden del río, ha obtenido una puntuación de 60 sobre 90 posibles puntos y su estado hidrogeomorfológico sigue siendo bueno. La calidad funcional del sistema se mantiene con valores similares a la masa de agua anterior y repite las penalizaciones, centradas sobre todo en la "*funcionalidad de la llanura de inundación*". En cuanto a la calidad del cauce, los valores son buenos, con impactos locales y de menor entidad. Es en la calidad de las riberas donde hay una pérdida de calidad reseñable respecto a la masa anterior. Las afecciones son más intensas y se centran en la "*anchura del corredor ribereño*" y en la "*estructura, naturalidad y conectividad transversal*".

La cuarta masa valorada es la que presenta una peor valoración hidrogeomorfológica, con tan solo 30 puntos sobre 90 posibles, siendo su estado deficiente. La presencia en la masa de un embalse penaliza gravemente la calidad funcional del sistema, en especial la "*naturalidad del régimen de caudal*", con 2 puntos sobre 10, y la "*disponibilidad y movilidad de sedimentos*", con 3 puntos sobre 10. El cauce, evidentemente se encuentra muy modificado y sus puntuaciones parciales no superan los 4 puntos sobre 10 posibles. Las riberas también están muy modificadas, en especial la "*anchura del corredor ribereño*" y la "*estructura, naturalidad y conectividad transversal*", ambas con 2 puntos sobre 10 posibles.

La quinta masa de agua con valoración mejora su puntuación y su estado hidrogeomorfológico a moderado, aunque los 44 puntos sobre 90 que ha obtenido la sitúan cerca del límite con el intervalo deficiente. La calidad funcional del sistema no mejora respecto a la masa anterior y las afecciones y puntuaciones son las mismas. La calidad del cauce recupera los valores moderados de masas anteriores, con impactos notables, pero no extensos. Finalmente, la ribera se encuentra en un estado moderado, aunque la "*anchura del corredor ribereño*" y la "*estructura, naturalidad y conectividad transversal*" siguen estado en un estado deficiente (4 puntos sobre 10 cada componente).

La última masa de agua también presenta un estado deficiente, aunque sus 39 puntos sobre 90 posibles la sitúan cerca del intervalo moderado. Los valores son similares a la masa anterior, salvo en la calidad del cauce, donde se dan las diferencias más notables. La repetición de los impactos, como vados, puentes y azudes repercuten directamente en la "*continuidad y naturalidad del lecho y de los procesos longitudinales y verticales*", pero no solo a esta componente, sino también al resto de este apartado de calidad.

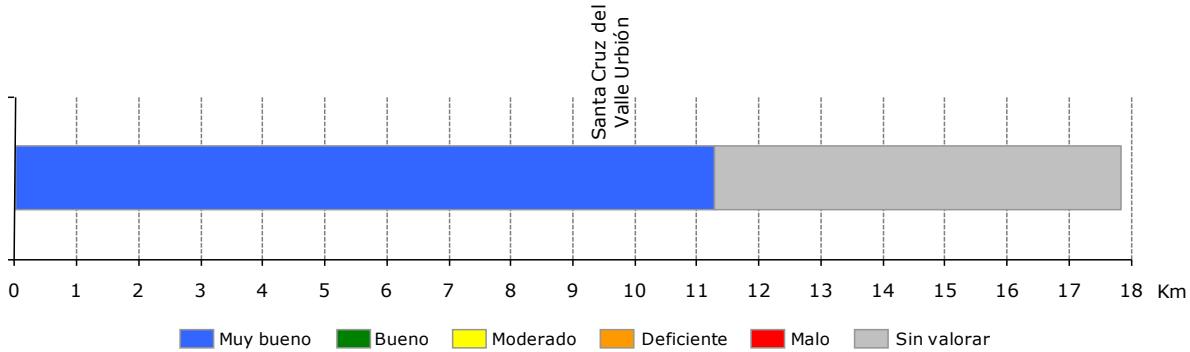
Figura 18-37. Esquema de valoración hidrogeomorfológica de las masas de agua del río Urbión.

La calidad funcional del sistema es máxima en la "*naturalidad del régimen de caudal*" y en la "*disponibilidad y movilidad de sedimentos*" y tan solo afectan a la llanura de inundación en las zonas cercanas a los núcleos de población. El cauce tampoco presenta afecciones notables, más bien puntuales y poco graves. En cuanto a la ribera, la "*anchura del corredor ribereño*" es la más modificada, con una reducción más notable en las zonas aptas para los cultivos y huertas.

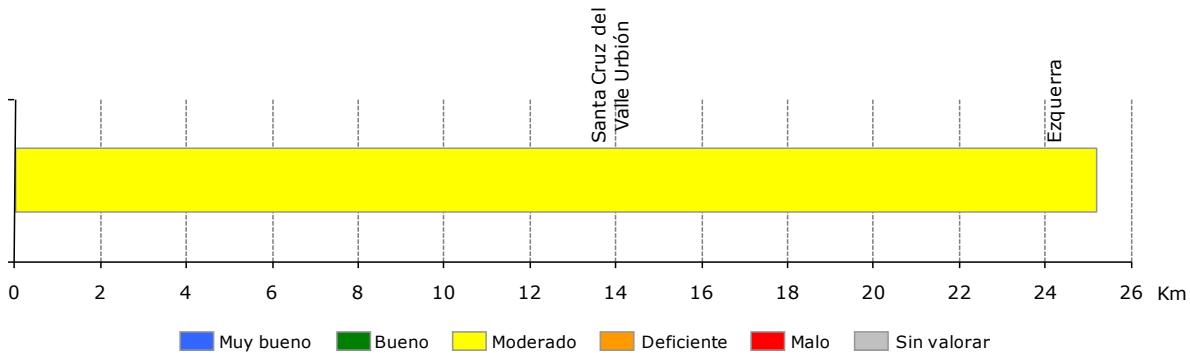
Figura 18-38. Esquema de valoración hidrogeomorfológica de las masas de agua del río Reláchigo.

La calidad funcional del sistema se ve claramente afectada por las defensas de margen y ocupación de la llanura de inundación, aunque la puntuación general de ese apartado es buena, favorecido por la naturalidad de los caudales y la escasa regulación del curso fluvial. El cauce, algo más afectado por los impactos, destaca negativamente por la baja puntuación de la "naturalidad de las márgenes y de la movilidad lateral", sobre todo por las defensas observadas en el análisis que, aunque no son muy extensas, sí se repiten a lo largo de la masa. Finalmente, la calidad de las riberas es el apartado con peor puntuación y tanto la "*anchura del corredor ribereño*" como la "*estructura, naturalidad y conectividad transversal*" tienen un estado deficiente, con 2 puntos sobre 10 cada componente.

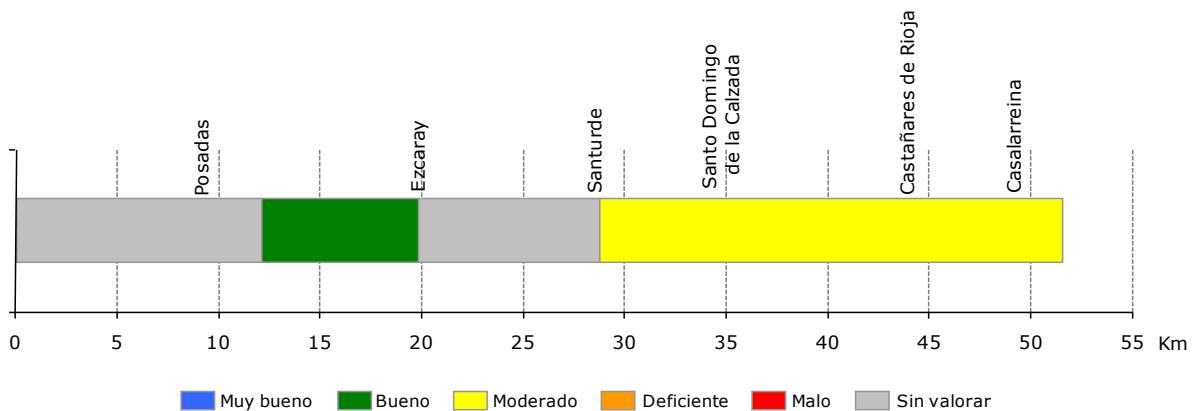
Figura 18-39. Esquema de valoración hidrogeomorfológica de las masas de agua del río Glera.

La segunda masa de agua, de más de 20 kilómetros de longitud, ha obtenido 48 puntos sobre 90 posibles. Su valoración hidrogeomorfológica es moderada. La calidad funcional del sistema es buena, pero la ocupación de buena parte de la llanura de inundación por usos antrópicos afecta negativamente a la "*funcionalidad de la llanura de inundación*". El cauce presenta impactos notables, en especial en la "*continuidad y naturalidad del lecho y de los procesos longitudinales y verticales*" y en la "*naturalidad de las márgenes y de la movilidad lateral*". La calidad de las riberas es baja y destacan las afecciones más notables sobre la "*estructura, naturalidad y conectividad transversal*", con tan solo 2 puntos sobre 10 posibles.

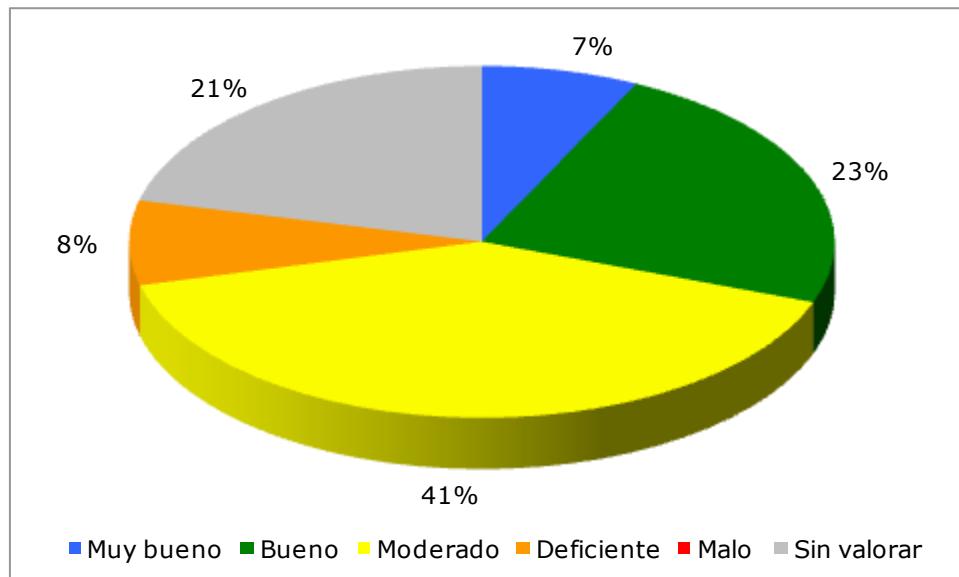
Figura 18-40. Gráfico de valoración a nivel de subcuenca.

La subcuenca del Tirón, tal y como se puede ver en el gráfico siguiente, presenta un estado moderado dominante en más del 40% de la longitud total. Destaca positivamente el 30% en estado bueno o muy bueno, localizado sobre todo en las masas de agua de cabecera de los ríos. Aunque solo es un 8%, es importante destacar las dos masas de agua con calidad deficiente que representa ese porcentaje. Una de las masas podría pasar al estado moderado con alguna mejora en los apartados de calidad, reduciendo ese porcentaje de valoración negativa. También se puede destacar que queda mucha longitud sin valorar, lo que representa el 21% en gris en el gráfico.
