-23-
SUBCUENCA DEL RÍO LEZA

23. SUBCUENCA DEL RÍO LEZA

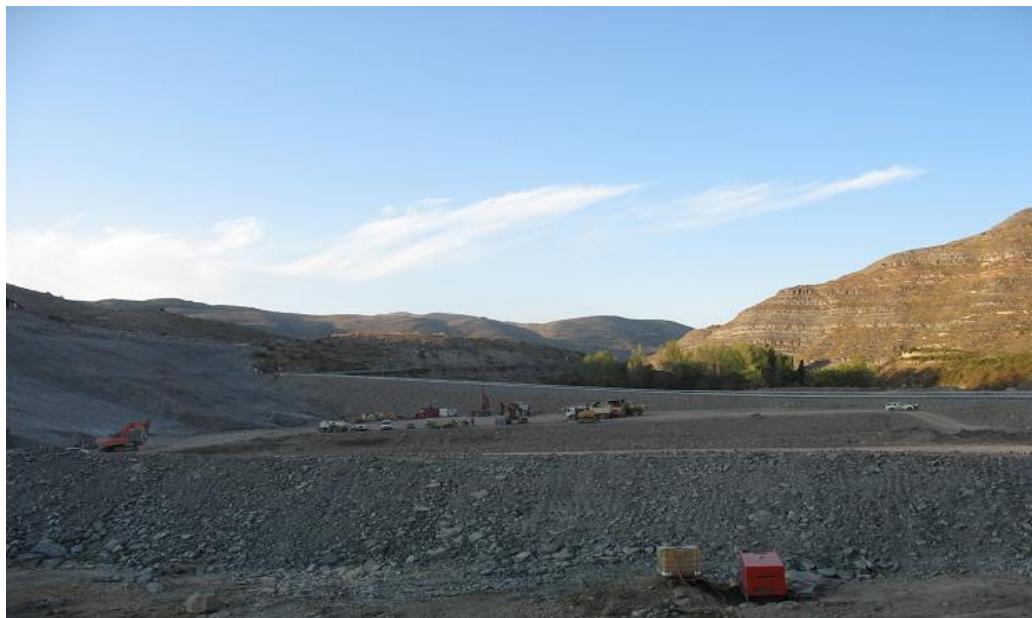
Como se ha mencionado en la breve introducción previa el río Leza no tiene ningún embalse en el cauce principal o afluentes al mismo. De esta forma, los caudales líquidos y sólidos no se ven retenidos en ningún reservorio y su régimen tampoco se encuentra alterado. Sin embargo, es necesario destacar que en la actualidad se está construyendo el embalse de Terroba en la masa de agua inmediatamente superior a la comentada en este apartado. Esta infraestructura ya está suponiendo una significativa alteración del cauce en los sectores afectados por el vaso del embalse y supondrá un notable impacto sobre el sistema una vez que se ponga en funcionamiento.

Figura 23-4. Obras de la presa de Terroba.

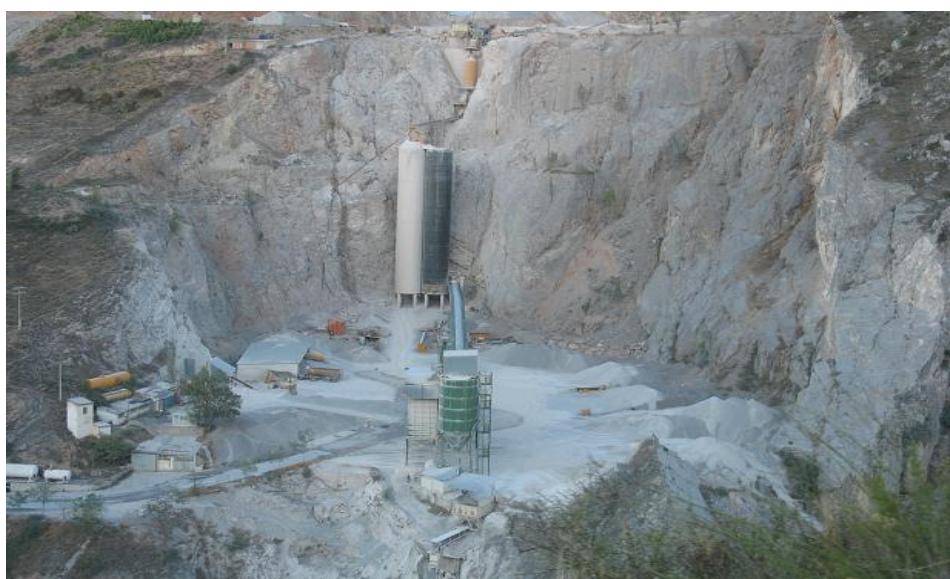
La amplitud del corredor está condicionada por la presencia de cultivos relativamente cercanos al cauce, sobre todo en el tramo medio de la masa de agua, donde llegan a estrechar de forma clara el incipiente cauce trenzado. Las zonas bajas no se ven tan constreñidas por los usos agrícolas.

Figura 23-5. Explotación cementera cercana al cauce en Leza del Río Leza.

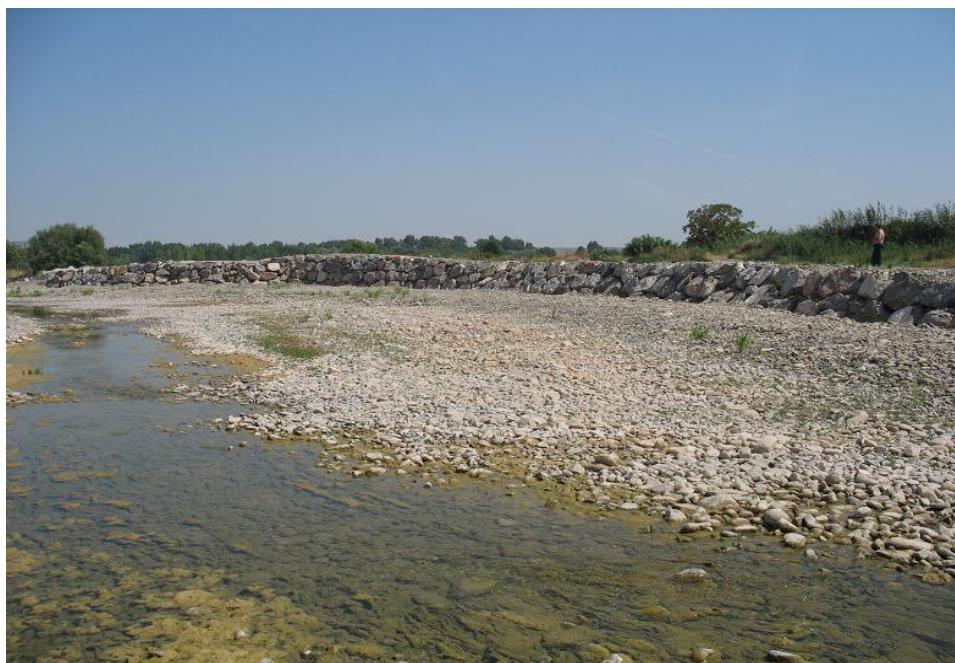
Se han apreciado indicios de dragados, con zonas de cauce regularizadas y sin apenas vegetación. El perfil longitudinal, ya alterado por estos dragados, también recibe impactos por el paso de importantes infraestructuras (autopista A-68, ferrocarril, N-232...).

Las defensas de margen, sin llegar a ser continuas, cobran una mayor importancia en la masa de agua, especialmente en zonas donde se pretende defender las infraestructuras o en puntos de especial dinamismo donde se trata de estabilizar el cauce.

Figura 23-7. Escollera y alteración del lecho en la parte final del trazado del río Leza.

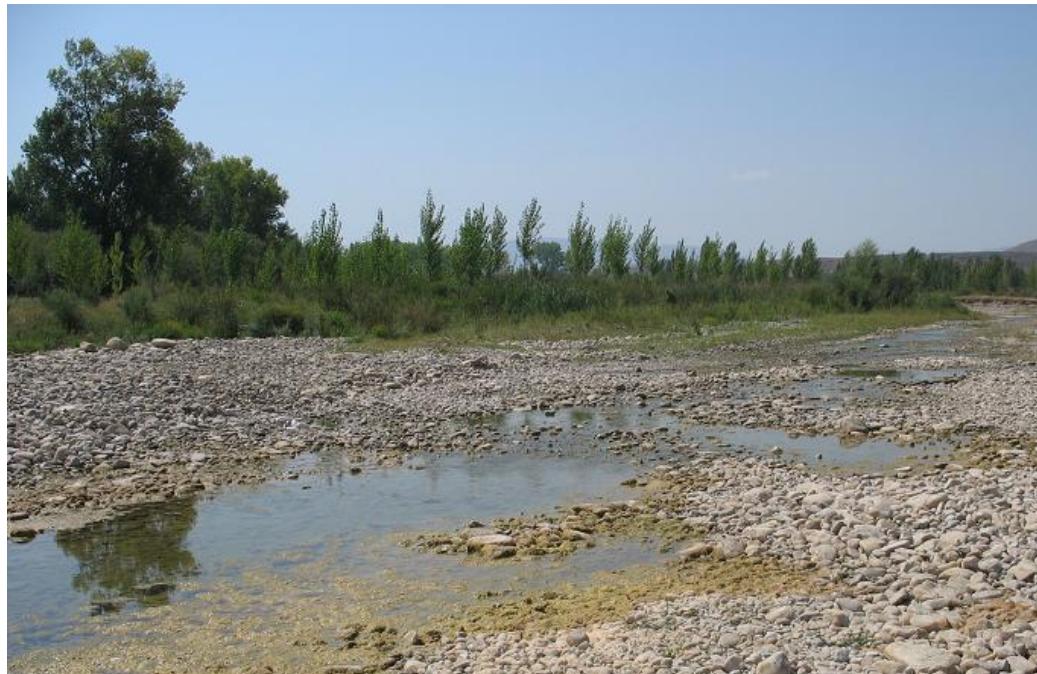
La naturalidad de la vegetación se ve modificada por la presencia de algunas plantaciones de chopos, sobre todo en la parte inicial de la masa de agua. Las zonas aisladas del sector medio muestran una degradación notable, con zonas colgadas sobre el cauce y signos sensibles de pastoreo y alteraciones por vertidos. Las defensas y los cultivos

Figura 23-8. Plantaciones de chopos en el curso bajo del río Leza.

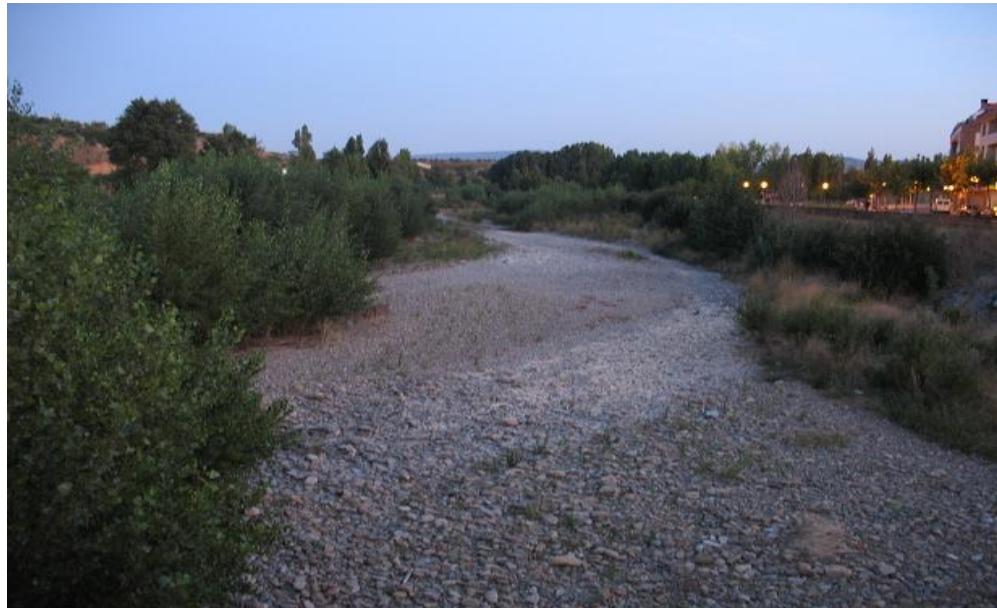
los sedimentos. También hay zonas donde se aprecia la ausencia total de vegetación asociada a movimientos de materiales del lecho y posibles dragados más o menos recientes.

Las márgenes se encuentran alteradas por algunas defensas, especialmente frecuentes en zonas cercanas a la desembocadura. También hay impactos puntuales como la acumulación de material extraído del lecho en las márgenes.

Figura 23-11. Cauce trenzado del río Leza en Murillo de Río Leza.
