-28-
SUBCUENCA DEL RÍO CIDACOS

Río CIDACOS

28. SUBCUENCA DEL RÍO CIDACOS

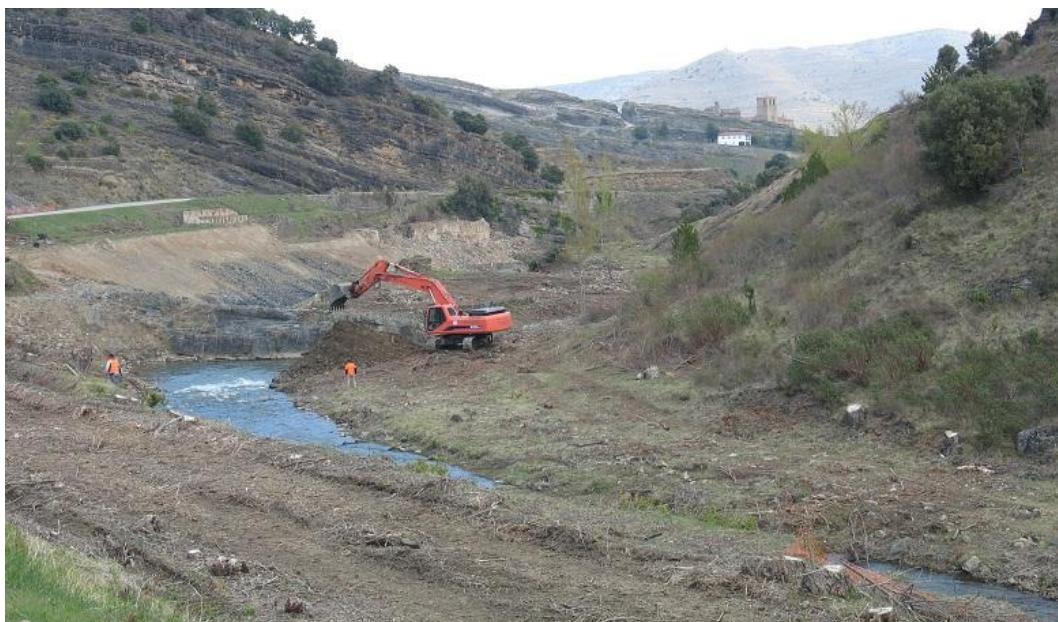
Figura 28-1. Obras de la presa de Enciso. Alteración total de cauce y riberas.

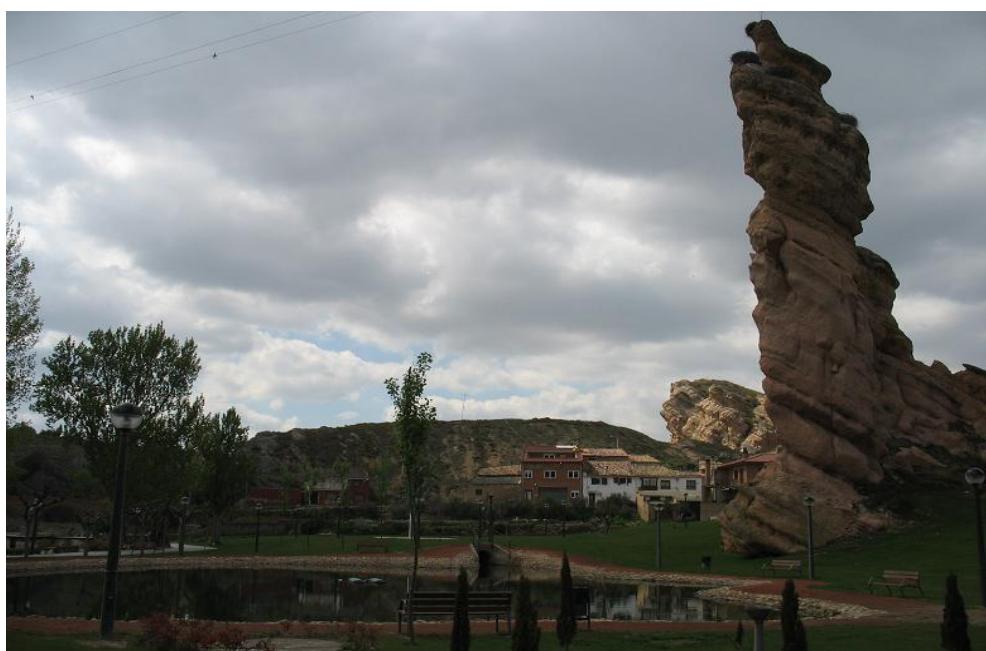
Figura 28-4. Parque fluvial en la localidad de Autol.

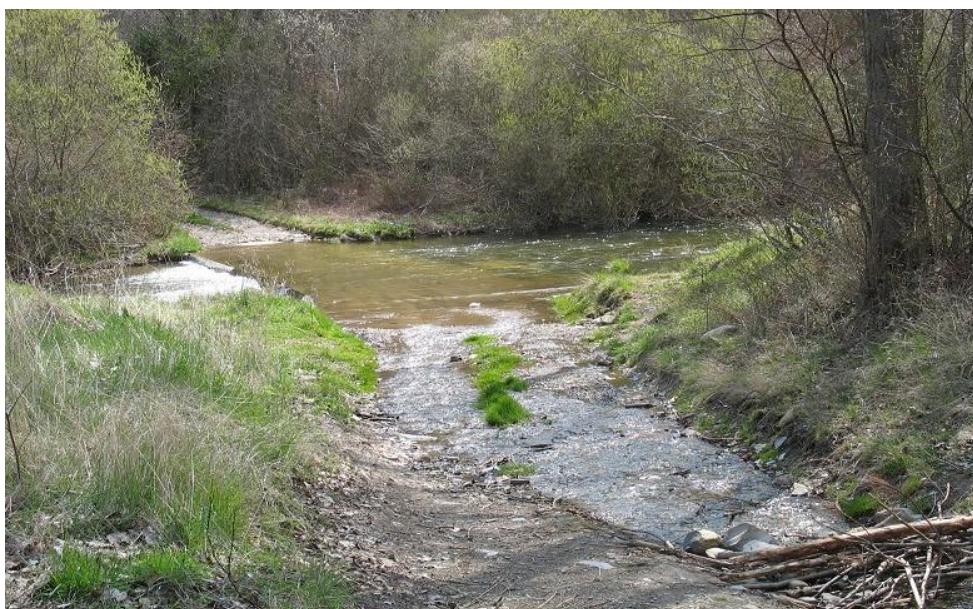
Tampoco el lecho se ve alterado de forma sustancial. En las zonas bajas, con accesos más sencillos, se hace más frecuente el paso de pistas y caminos y la presencia de vados cerca de las pequeñas localidades situadas a orillas del cauce. Algunos puentes y pequeños y puntuales azudes también suponen afecciones muy locales a la dinámica longitudinal del cauce.

Figura 28-5. Pequeño vado en el entorno de Yanguas.

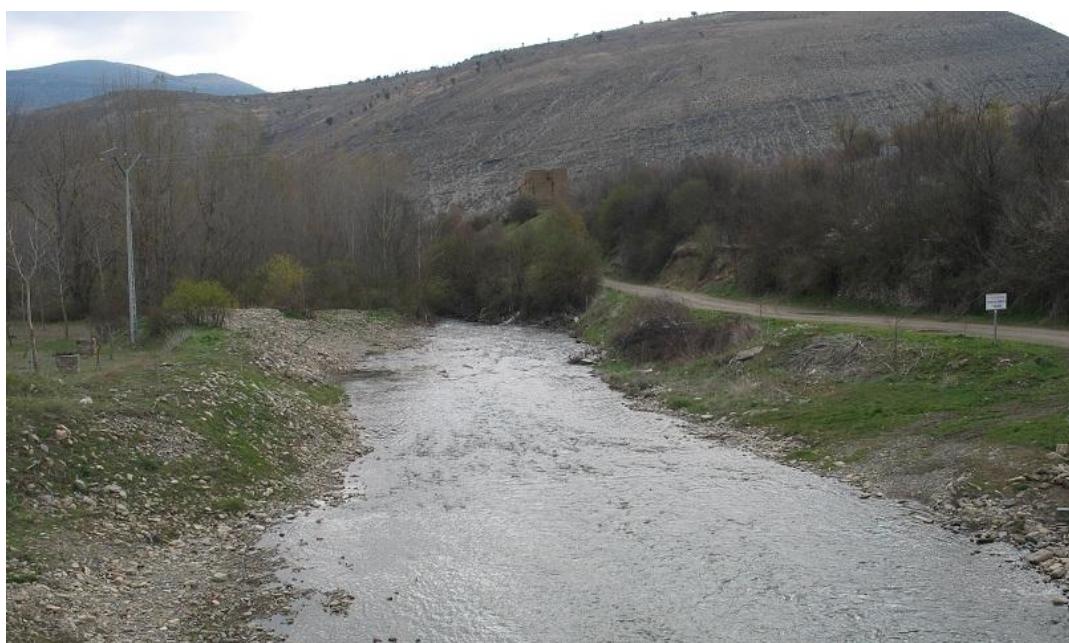
La presencia de estas extensas plantaciones supone una clara alteración a la naturalidad de las riberas y a su estructura vertical y lateral. Los indicios de pastoreo también son abundantes en algunas zonas, suponiendo la ausencia de estratos herbáceos en la base de las riberas.

Figura 28-6. Corredor ribereño alterado en Villar del Río.

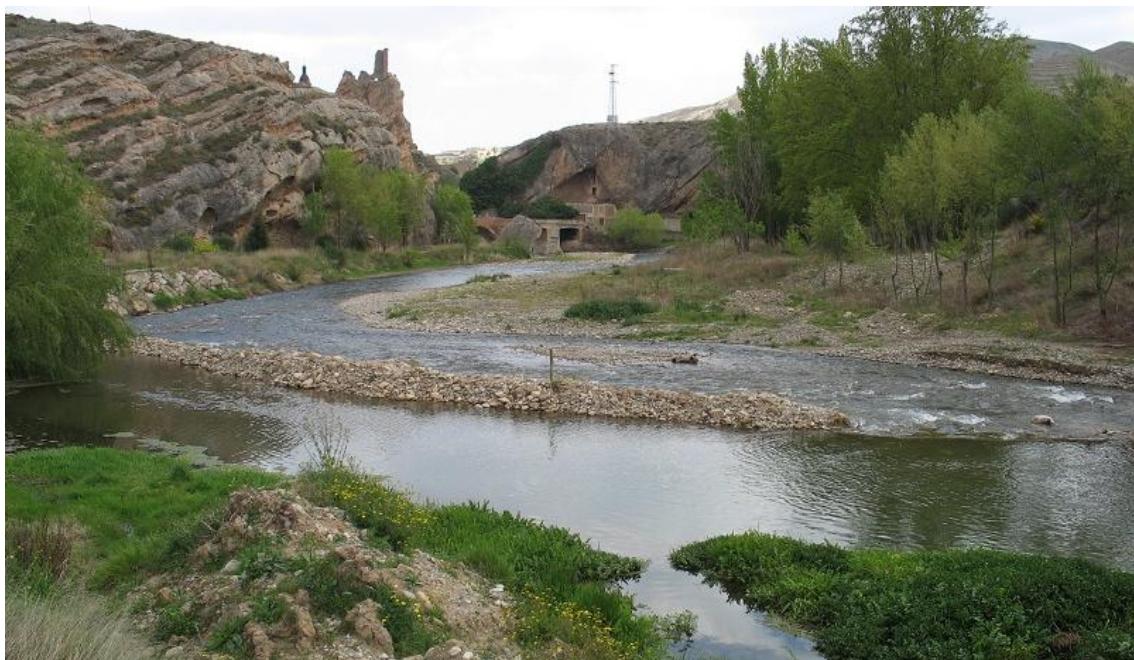
Figura 28-8. Río Cidacos en las inmediaciones de la localidad de Autol.

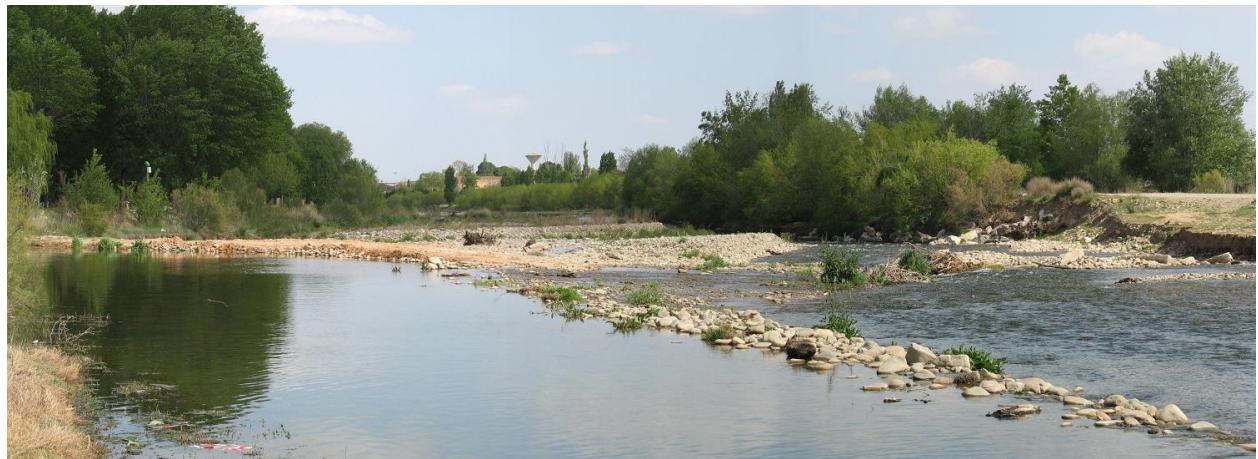
Es en estos sectores donde se concentran también las defensas. Éstas suelen estar asociadas a canalizaciones o a defensas de una sola margen que aprovechan la presencia de escarpes en la opuesta, como ocurre en el entorno del núcleo de Arnedo.

Figura 28-9. Cauce el río Cidacos en Calahorra.

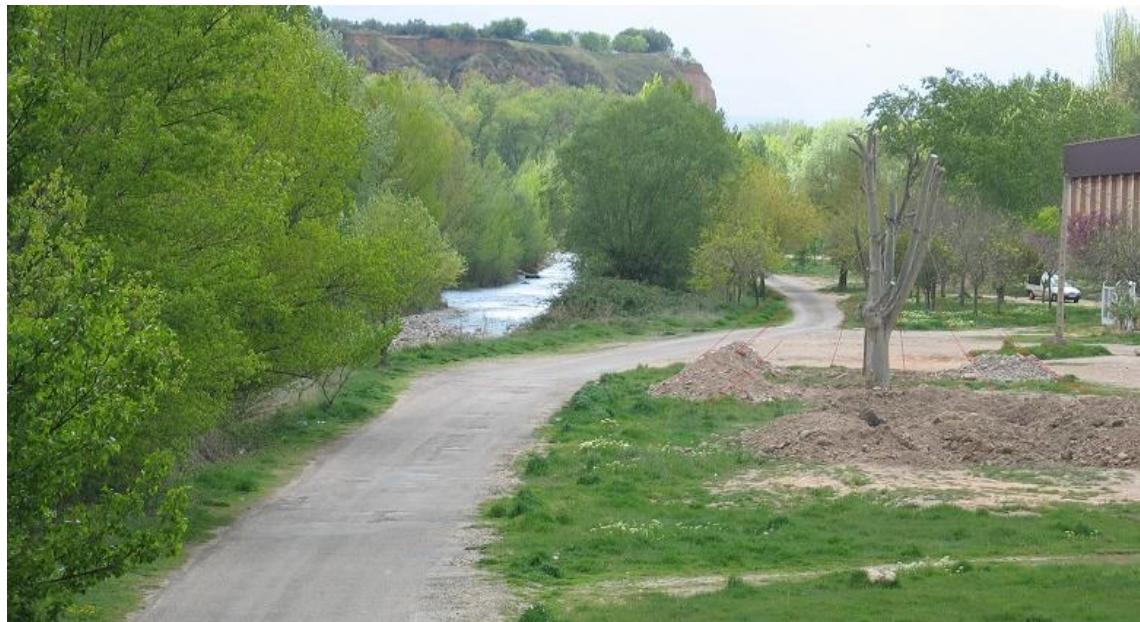
Las plantaciones de chopos son frecuentes pero sin llegar a ser dominantes en ningún sector. La presencia de defensas, pistas y caminos laterales es abundante. Estos últimos suponen una afección significativa a la conectividad lateral de las riberas y a su estructura vertical y lateral, al reducir el espacio disponible para el desarrollo de las diferentes orlas ribereñas.

Figura 28-10. Corredor ribereño limitado cerca del núcleo de Arnedo.
