-31-  
**SUBCUENCA DEL RÍO HUECHA**

Río HUECHA

## 31. SUBCUENCA DEL RÍO HUECHA

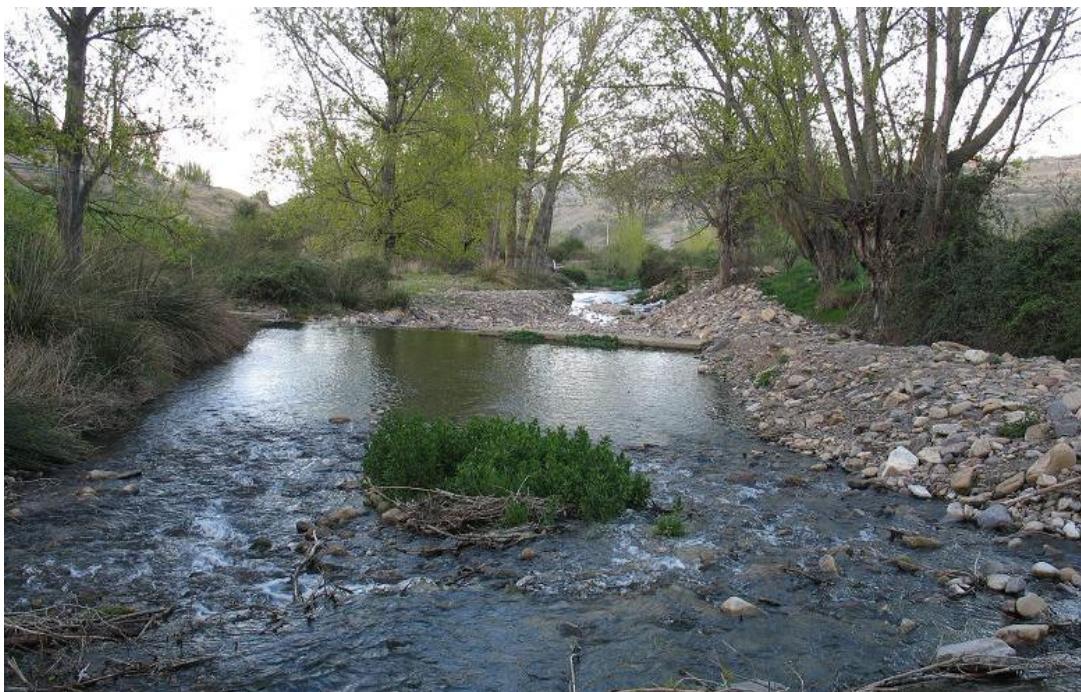
Figura 31-1. Azud en el cauce alto del río Huecha.

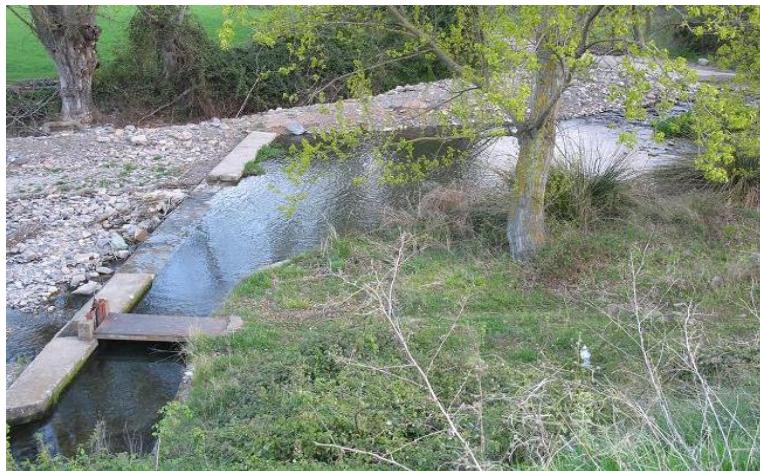
Los caudales del río Huecha presentan algunas alteraciones locales supeditadas al propio régimen del río, con volúmenes de caudal generalmente bajos. Son varios los pequeños azudes de derivación que detraen caudales del cauce hacia acequias laterales para los regadíos de las huertas cercanas. No hay alteraciones importantes en los caudales sólidos del sistema pero sí que se ha modificado el cauce movilizando y retirando los sedimentos del mismo.

Figura 31-4. Pequeño azud en el cauce del río Huecha en las inmediaciones de la localidad de Añón.

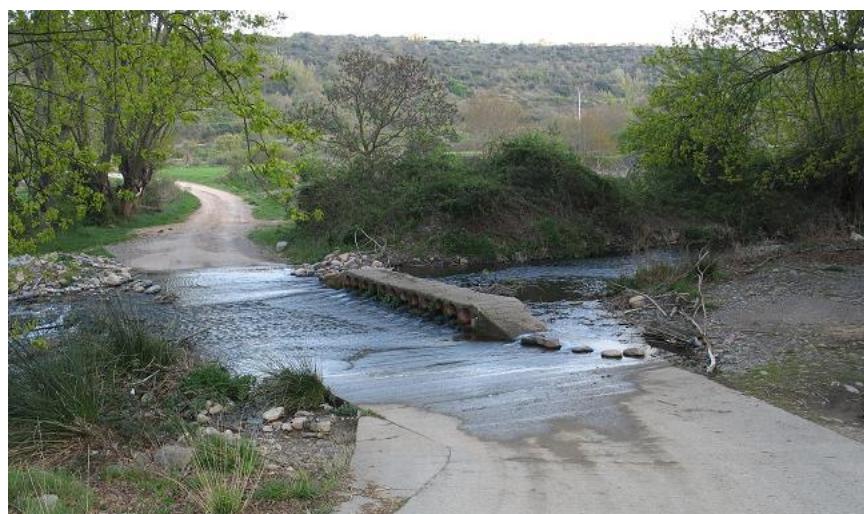
El lecho del cauce sí que está profundamente afectado por los sucesivos dragados que han retirado el material del cauce y lo han acumulado en las orillas en forma de defensas laterales. A esto hay que sumar la presencia de algunos pequeños azudes y el uso de buena parte del cauce trenzado como paso de pistas forestales y agrícolas. Las márgenes del cauce acumulan los materiales retirados llegando a presentar formaciones continuas de varios metros que alteran drásticamente este componente del índice.

Figura 31-5. Vado aguas abajo del núcleo urbano de Añón.

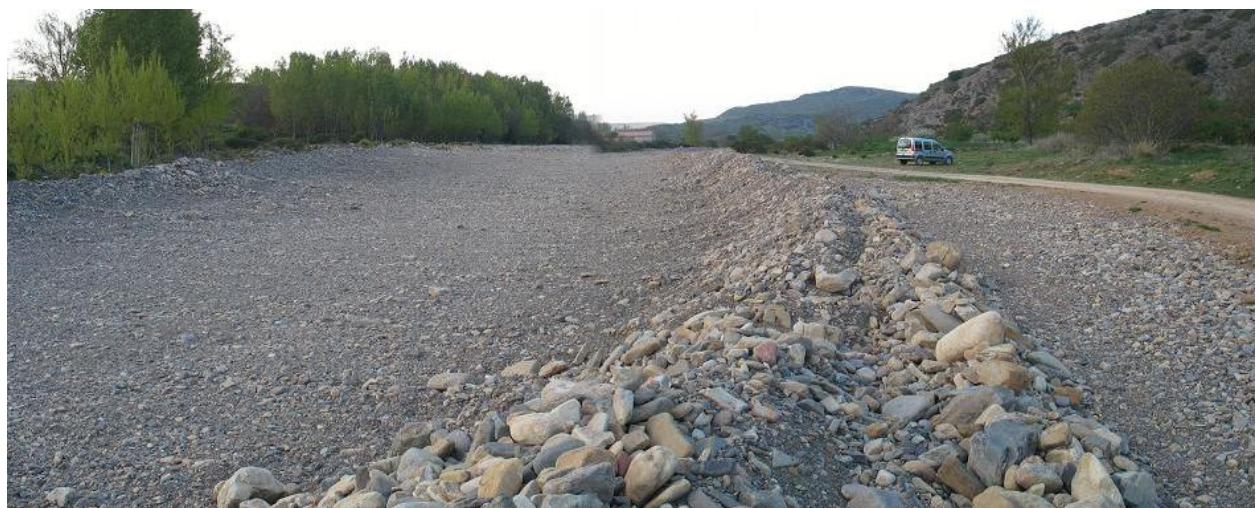
La amplitud del corredor, allí donde aparece vegetación continua en las márgenes, es muy reducida ya que las huertas y pequeñas explotaciones agrícolas se encuentran prácticamente en la misma orilla del río Huecha. A esto hay que unir la barrera que suponen las acumulaciones de material en las márgenes y que han desnaturalizado por completo las riberas.

Figura 31-6. Cauce dragado, defensas de margen y alteraciones en la ribera del río Huecha en el entorno de la localidad de Alcalá del Moncayo.

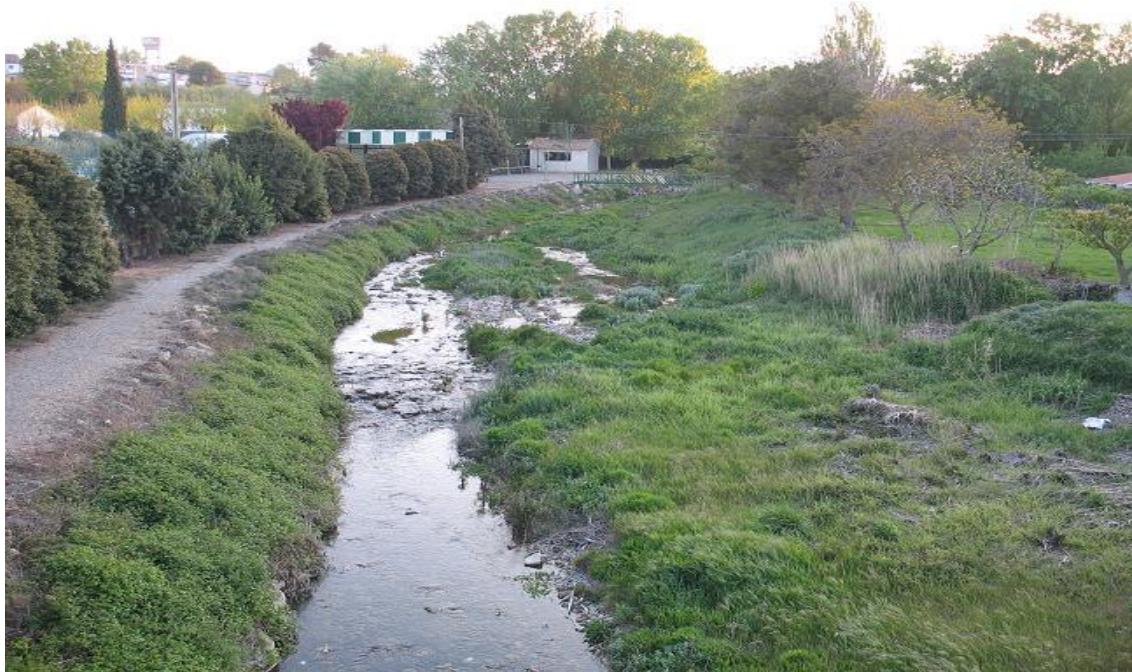
En general los impactos en el lecho son muy abundantes: pequeños azudes, visibles dragados, alteraciones de la morfología, limpiezas de cauce, etc. Todo ello se une a la frecuente presencia de defensas de margen, en general blandas y ya en proceso de revegetación, pero que suponen un claro impedimento a la generación de dinamismo en el cauce.

Figura 31-8. Cauce con defensas laterales en las inmediaciones del núcleo de Ainzón.

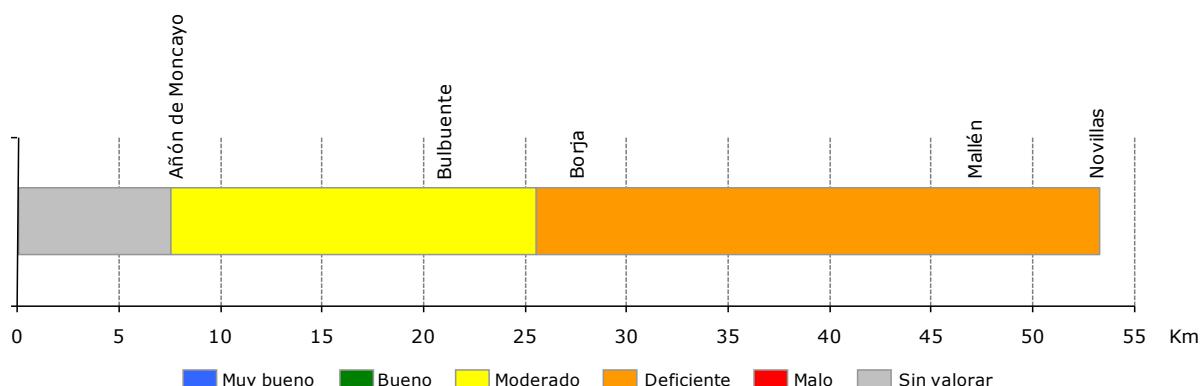
El río Huecha consta de 3 masas de agua de las cuales han sido valoradas 2. Ambas masas no se encuentran en buen estado y sus puntuaciones son de 46 y 27 puntos respectivamente.

La primera masa valorada se encuentra en un estado moderado según los parámetros de valoración del índice hidrogeomorfológico IHG. El apartado de calidad funcional del sistema está bastante afectado en la “*funcionalidad de la llanura de inundación*”, debido sobre todo a las modificaciones generadas por los dragados de la zona. En el apartado de calidad del cauce, los impactos son numerosos y graves, destacando las defensas y los dragados que afectan a las tres componentes de este apartado. Finalmente, en la calidad de la ribera se pueden ver las afecciones a este espacio ribereño, en especial a la “*estructura, naturalidad y conectividad transversal*”, que obtiene tan solo 2 puntos sobre 10 posibles.

Figura 31-10. Esquema de valoración hidrogeomorfológica de las masas de agua del río Huecha.

La segunda masa, con una puntuación de 27 sobre 90 puntos, presenta un estado deficiente en su calidad hidrogeomorfológica. El apartado de calidad funcional del sistema está afectado sobre todo por las derivaciones del caudal que se utiliza para la puesta en regadío de la zona baja de la subcuenca. La “*funcionalidad de la llanura de inundación*” es muy baja y presenta impactos importantes. En cuanto a la calidad del cauce, esta es muy baja en general, con afecciones casi máximas en la “*naturalidad de las márgenes y de la movilidad lateral*”, con tan solo 1 punto sobre 10 posibles. El resto de componentes tienen una puntuación de 3 sobre 10. Finalmente, la calidad de las riberas es también muy baja, destacando los valores mínimos en la “*estructura, naturalidad y conectividad transversal*”, con 1 punto sobre 10 posibles.

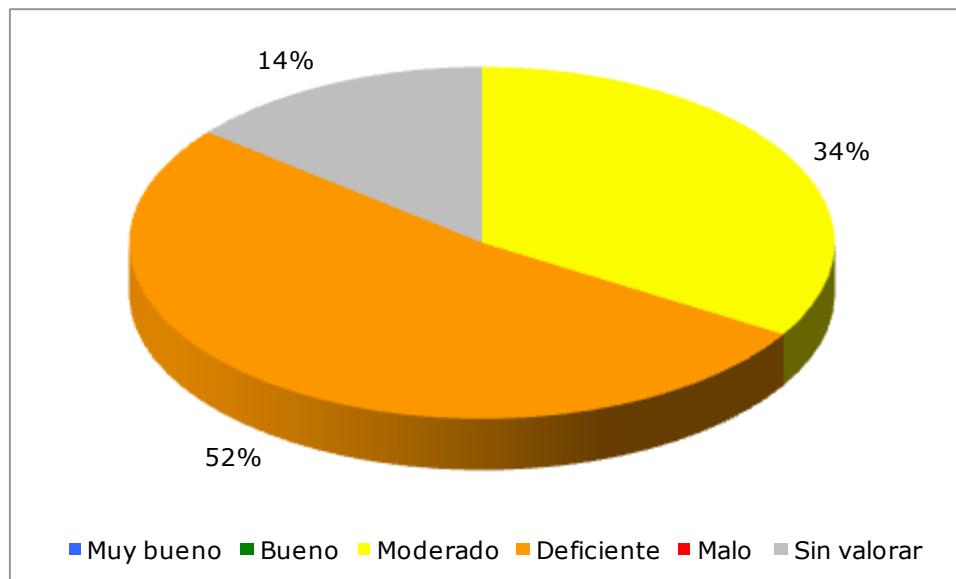
Se puede ver en el gráfico siguiente que más de la mitad de la longitud de la subcuenca se encuentra en un estado hidrogeomorfológico deficiente y con afecciones graves que favorecen el paso a un estado malo (tan solo 6 puntos lo separan de este intervalo). El resto de longitud valorada representa un 34%, mientras que el restante 14% es lo que no ha sido valorado. Teniendo en cuenta que esa masa se encuentra en una zona

Figura 31-11. Gráfico de valoración a nivel de subcuenca.
