-37-
SUBCUENCA DEL RÍO
MONTSANT

RÍO CIURANA

37. SUBCUENCA DEL RÍO MONTSANT

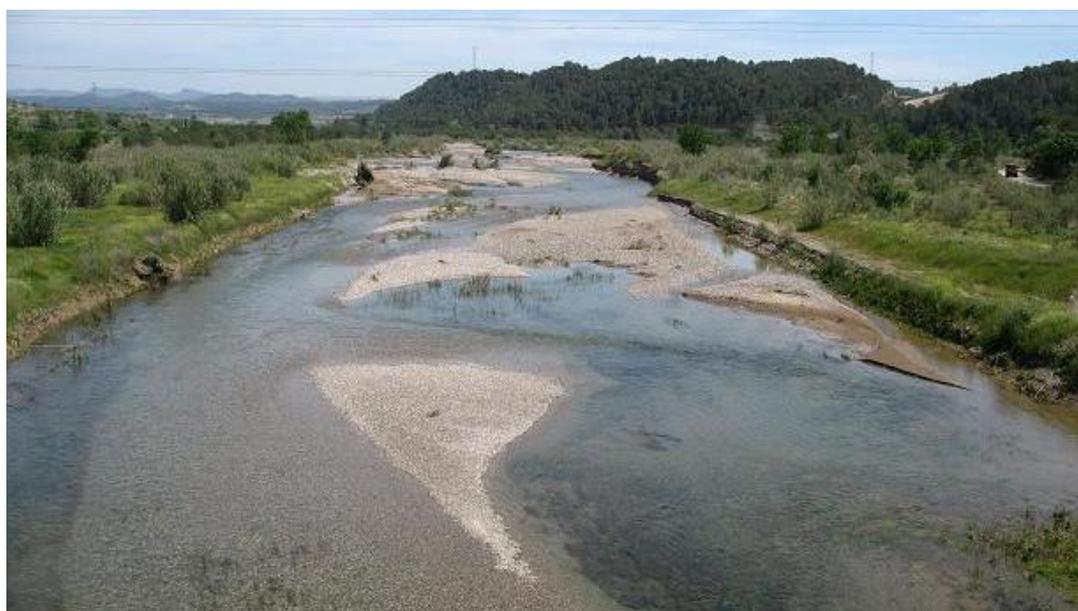
El lecho del cauce se encuentra especialmente alterado en la parte final de la masa de agua, mostrando importantes modificaciones debido a la explotación de áridos, el paso de pistas con vados, la movilización de materiales, etc. En el trabajo de fotointerpretación de las ortofotografías del año 2006 se ha observado la presencia de algún azud, aunque de pequeña importancia.

Figura 37-4. Cauce trenado del río Ciurana en la parte final de la masa de agua.

Es de nuevo en la parte final de la masa de agua donde las márgenes se ven más afectadas por alteraciones. Se aprecia una desnaturalización de su morfología merced a los movimientos de materiales y también la presencia de defensas exteriores que fijan su dinamismo.

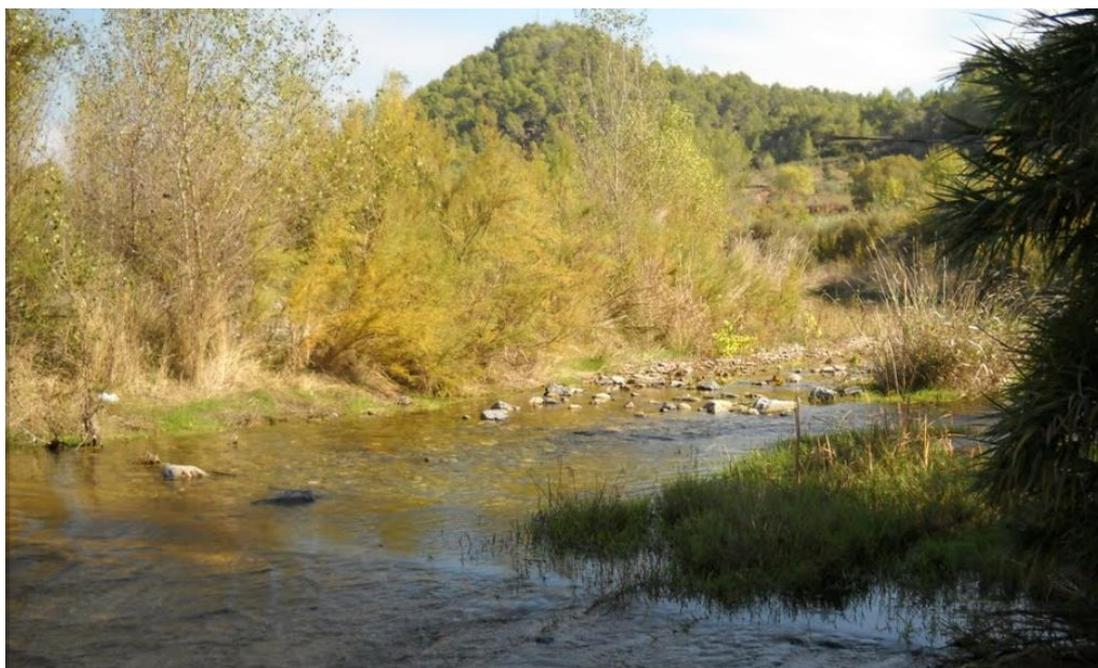
La amplitud de las riberas en el primer tramo de la masa de agua se ve afectada por la presencia de cultivos que llegan a asentarse de forma puntual en zonas de ribera. La parte final de la masa de agua, con abundantes afecciones sobre el lecho, también presenta una reducción en los ambientes colonizables por especies ribereñas aunque sigue manteniendo un lecho amplio.

No se han detectado alteraciones en la naturalidad de la vegetación de las riberas. Las alteraciones del lecho, el paso de pistas por zonas ribereñas y algunas defensas son las principales afecciones sobre la conectividad lateral. Los movimientos y extracciones de material del lecho han supuesto modificaciones de la estructura vertical, especialmente en el tramo en el que el cauce se torna trezado.

Figura 37-5. Cauce y riberas del río Ciurana.

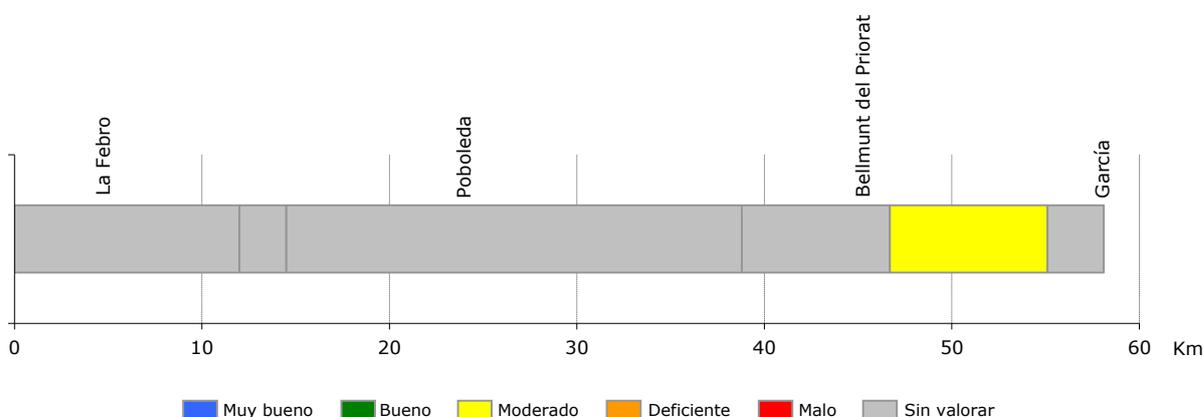
El río Ciurana es el único río de entidad con valoración hidrogeomorfológica en esta subcuenca. Su puntuación es de 49 sobre 90 puntos máximos, siendo su estado moderado. En la calidad funcional del sistema, la presencia de un embalse aguas arriba de la masa valorada, repercute directamente en la "naturalidad del régimen de caudal", que es cero y en la "disponibilidad y movilidad de sedimentos" con 4 puntos sobre 10 posibles. La calidad del cauce es bastante buena en la "naturalidad del trazado y de la morfología en planta", con 9 puntos sobre 10 posibles. Finalmente, las riberas presentan un estado bueno, con algún impacto afectando a la "anchura del corredor ribereño" y a la "estructura, naturalidad y conectividad transversal", localizados en las zonas más antropizadas por cultivos.

Figura 37-7. Esquema de valoración hidrogeomorfológica de las masas de agua del río Ciurana.

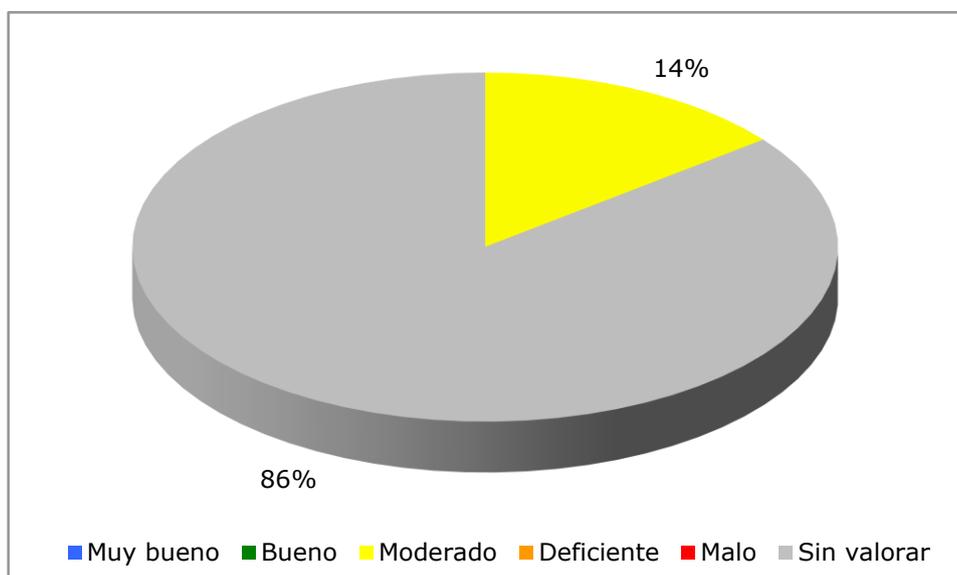
Hay que destacar que mucha longitud de la subcuenca no presenta valoración, por lo que sería recomendable realizar una valoración de alguna masa más para poder analizar mejor la subcuenca. La longitud valorada (14%) presenta un estado moderado.

Figura 37-8. Gráfico de valoración a nivel de subcuenca.
