SUBCUENCA DEL RÍO AGUAS VIVAS

38. SUBCUENCA DEL RÍO AGUAS VIVAS

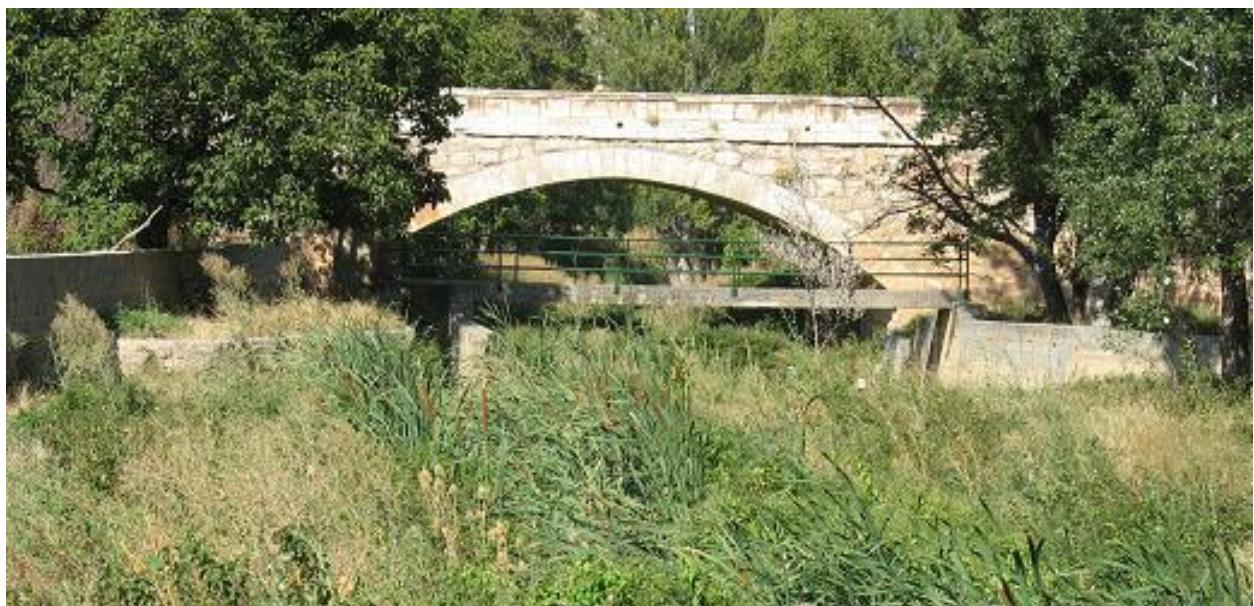
El trazado del cauce y su morfología están escasamente alterados en esta masa de agua. El corredor ribereño no alcanza continuidad ni anchura destacable, aunque los impactos no son abundantes en la masa de agua.

Figura 38-4. Río Aguas Vivas con el cauce colonizado por vegetación en la localidad de Blesa.

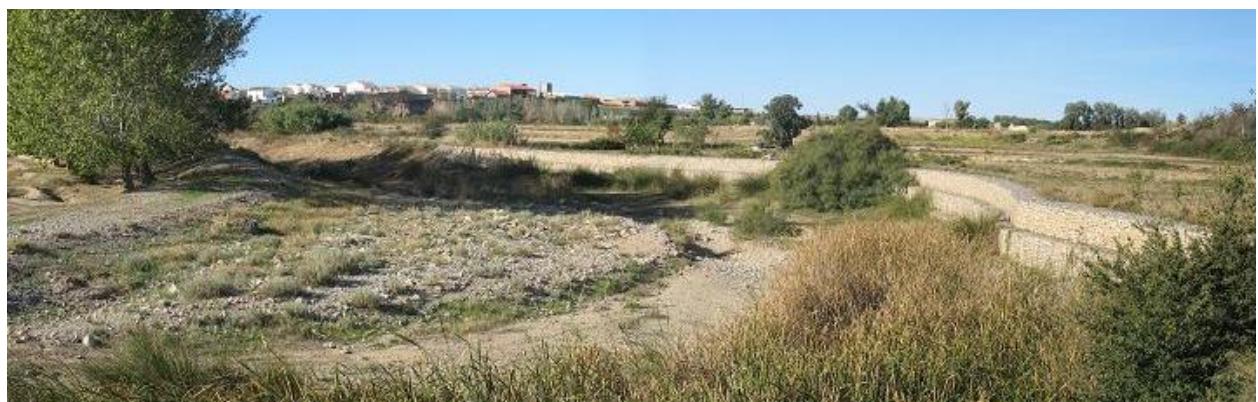
El cauce de la masa de agua se encuentra puntualmente alterado. Son frecuentes los vados, así como los azudes que alteran la morfología longitudinal del cauce.

En zonas medias de la masa de agua, en las inmediaciones de Vinaceite, donde el cauce del río Aguas Vivas se hace más amplio adquiriendo un trazado meandriforme con barras o puntualmente trenzado, los impactos se hacen más frecuentes por el paso de vehículos por el lecho fluvial, en la mayor parte de las ocasiones totalmente seco. Este tránsito favorece la compactación de los sedimentos haciendo más difícil la movilización en periodos con caudales altos.

Figura 38-8. Gaviones laterales en las inmediaciones de la localidad de Vinaceite.

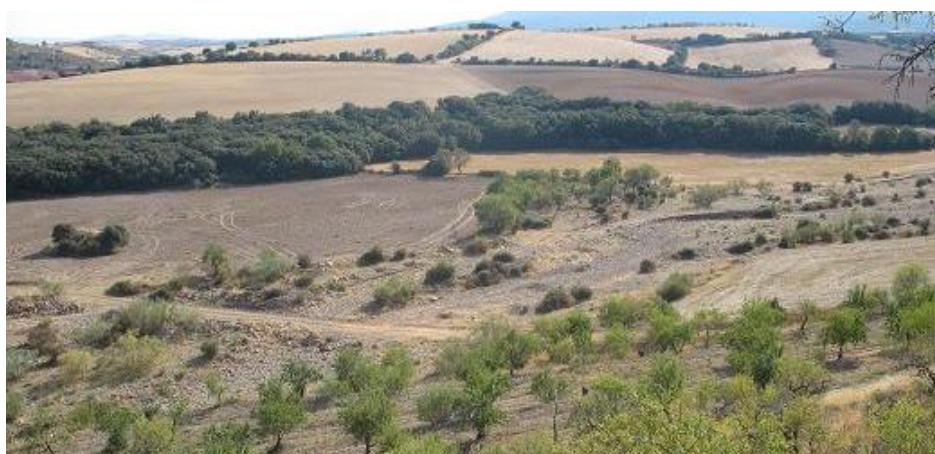
En este sector, como se ha citado en el apartado de caudales sólidos, también se han detectado movimientos de materiales con alteración del cauce y acumulaciones de éstos en las márgenes, limitando así la movilidad lateral del cauce y produciendo una alteración en la dinámica longitudinal del mismo.

El tramo bajo del río Cámaras se encuentra de nuevo más constreñido por usos antrópico. Sobre fotografía aérea se aprecian posibles rectificaciones del cauce que, pese a ello, mantiene el trazado sinuoso. Proliferan de nuevo los vados transversales hasta la misma desembocadura en el río Aguas Vivas.

Figura 38-11. Cauce y valle del río Cámaras aguas arriba de la confluencia con el río Herrera.

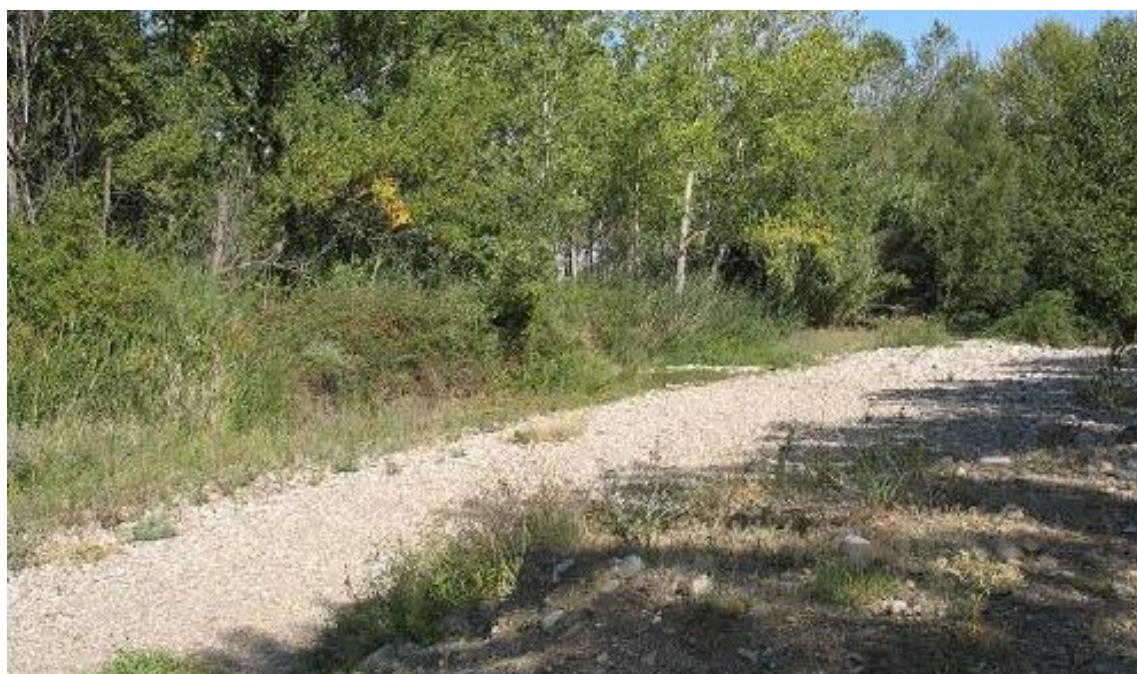
En el tramo final la ribera se encuentra muy constreñida, de nuevo, por cultivos. No obstante, en esta zona con más aporte de humedad la ribera sí que tiene cierta continuidad longitudinal pese a que transversalmente está reducida a una estrecha hilera.

Figura 38-12. Río Cámaras en las inmediaciones del punto de muestreo.

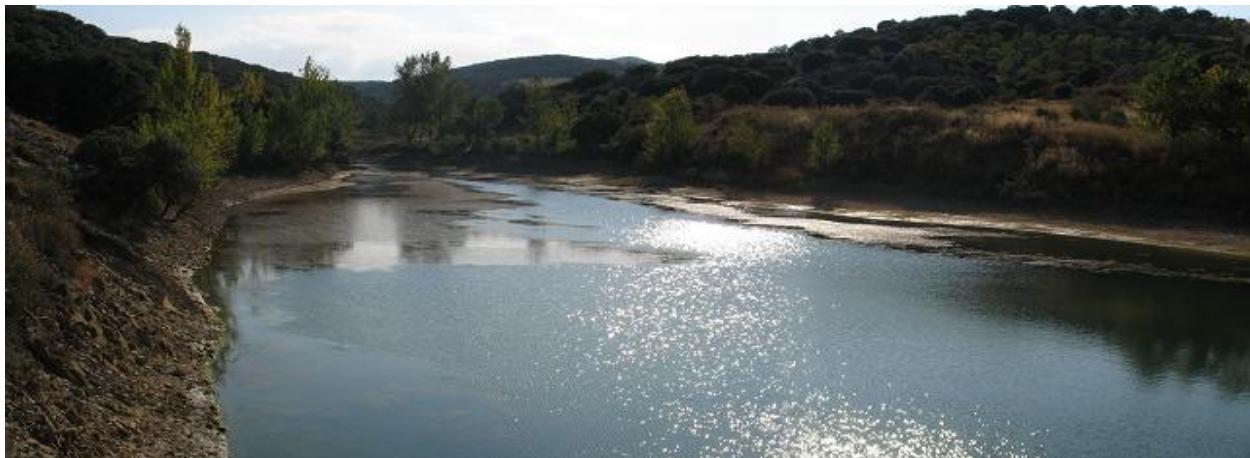
Los caudales sólidos se pueden ver ligeramente retenidos en el pequeño embalse citado si bien en procesos de crecidas, cuando la generación de sedimentos es mucho mayor, la retención no es destacable. En general la zona baja del cauce tiene un contacto directo con las orillas, siendo poco frecuentes las defensas que impidan la acción erosiva.

Figura 38-15. Embalse de Herrera.

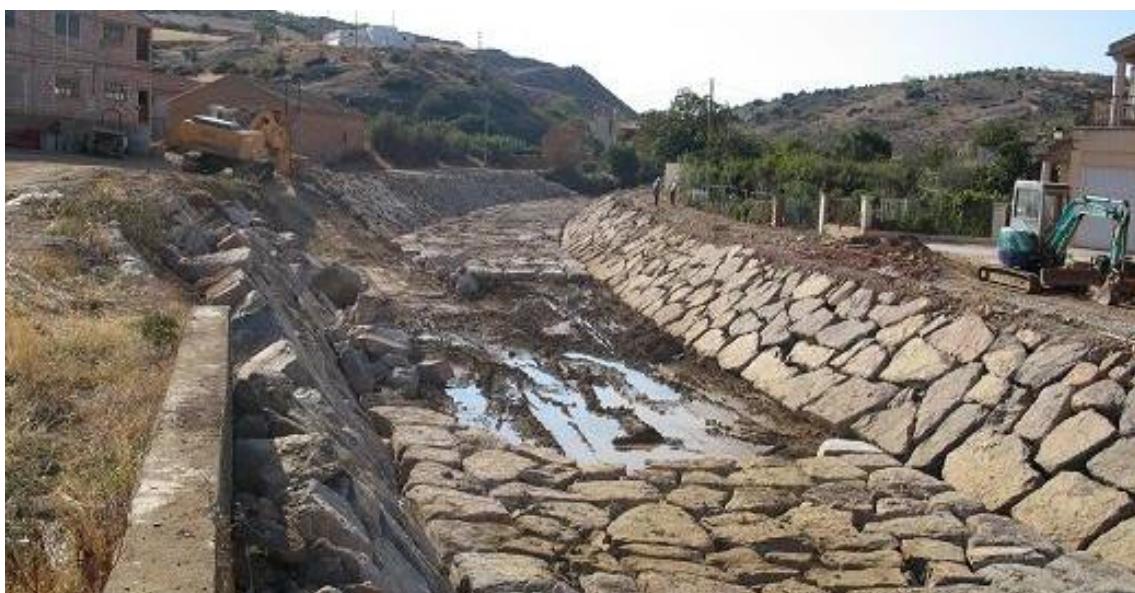
Los primeros kilómetros del cauce del río Herrera se encuentran condicionados por su escaso desarrollo y por el uso agrícola que se da en las tierras que lo limitan. De este modo, son frecuentes las zonas con impactos en el trazado así como las rectificaciones puntuales.

Cuando el río se encaja levemente y las presiones agrícolas se hacen menos directas el trazado presenta menores impactos. Esto sucede hasta la zona del pequeño embalse de Herrera. Desde este punto el cauce se muestra más impactado, con algunas defensas y canalizaciones que adquieren su máxima relevancia en las inmediaciones de la localidad de Herrera de los Navarros donde el río circula totalmente canalizado, con las márgenes y lecho alterados por completo. En las fechas de las salidas de campo se estaba llevando a cabo la ampliación de la canalización aguas arriba del núcleo urbano. Poco después del núcleo urbano, cuando el cauce se torna trenzado, los impactos se hacen menos frecuentes, con algunas acumulaciones de gravas, incisiones puntuales y la mayor frecuencia de vados y pistas por el cauce hasta su desembocadura en el río Cámaras.

Figura 38-16. Obras de canalización del cauce del río Herrera aguas arriba del núcleo urbano de Herrera de los Navarros.
