-41-
SUBCUENCA DEL RÍO PIEDRA

41. SUBCUENCA DEL RÍO PIEDRA

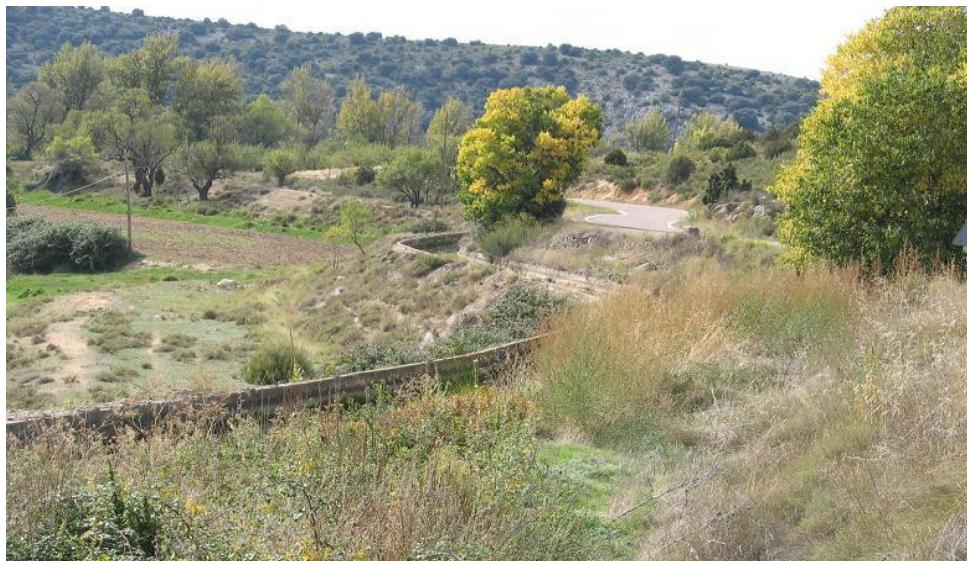
No hay embalses en el cauce del río Piedra ni en el resto de los cauces afluentes. La derivación de caudales más significativa se da en el entorno del paraje del Monasterio de Piedra, donde se producen una serie de derivaciones, una de ellas con uso hidroeléctrico para la generación de electricidad en la Central Hidroeléctrica de la Requisada, aguas abajo

Figura 41-4. Canal de derivación aguas arriba del Monasterio de Piedra.

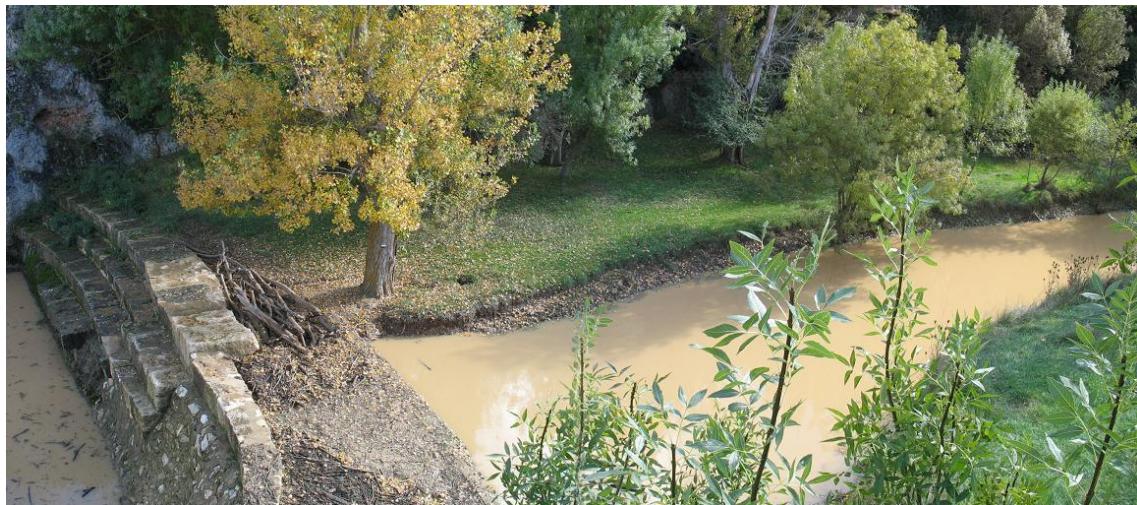
Figura 41-5. Azud colmatado en el entorno de Torralba de los Frailes.

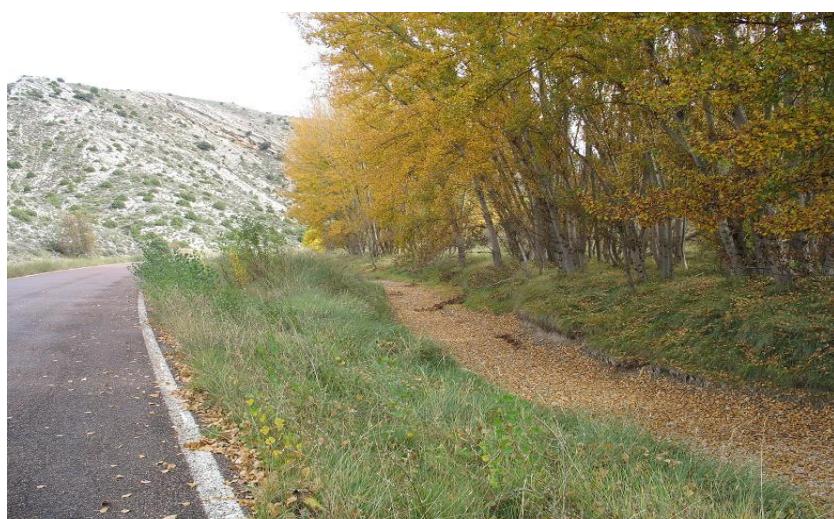
Figura 41-6. Corredor ribereño limitado por el paso de infraestructuras.

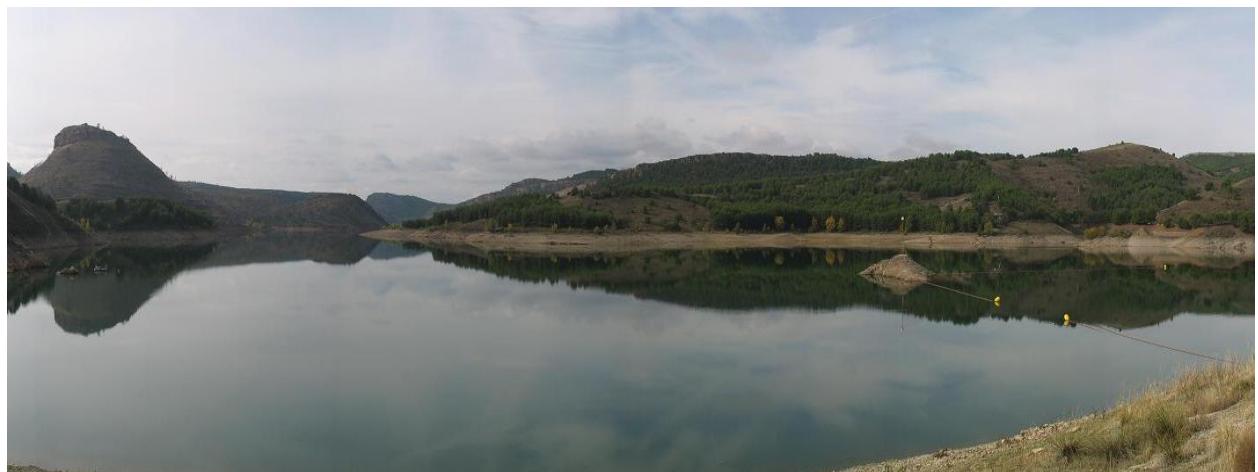
El embalse de La Tranquera, en cuyo pie se inicia la masa de agua, supone el principal impacto sobre los caudales, tanto líquidos como sólidos. Con una capacidad de 81,6 hm³ el embalse de La Tranquera supone un reservorio capaz de acumular y regular las crecidas de los ríos Piedra y Mesa, constituyendo también la fuente de abastecimiento de buena parte de los núcleos que se encuentran aguas abajo en el valle del río Jalón. A este embalse llegan también caudales procedentes del río Jalón mediante una impulsión cercana a la localidad de Alhama de Aragón.

Figura 41-8. Embalse de la Tranquera.

Los caudales sólidos se ven notoriamente afectados por este mismo embalse, que supone una barrera insalvable para la mayor parte de los mismos.

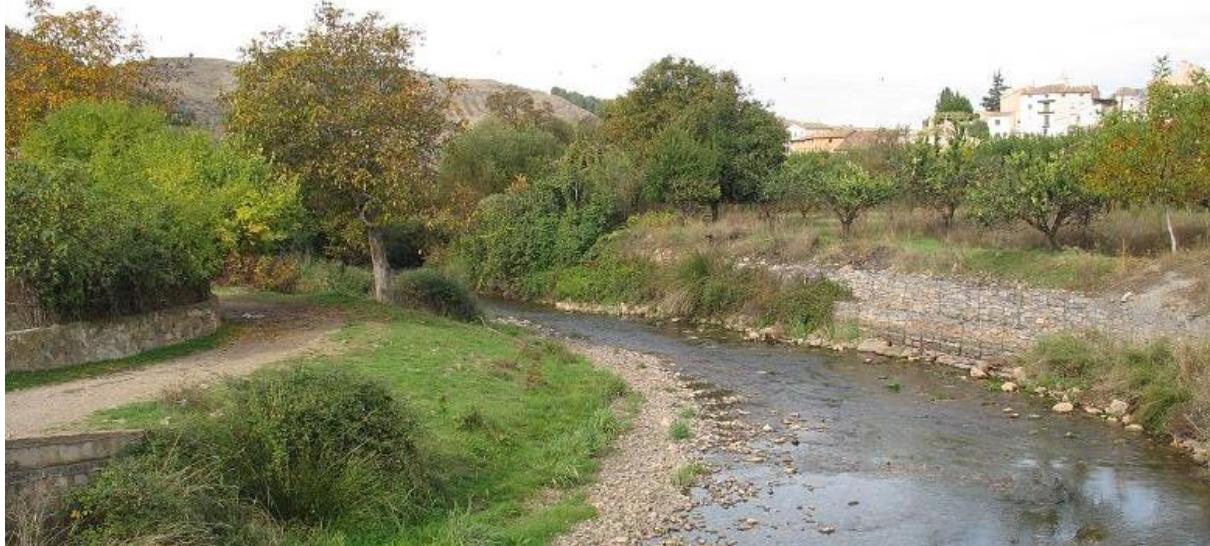
Las defensas son habituales como salvaguarda de las zonas de cultivo, llegando a ser continuas en zonas de canalizaciones y próximas a zonas urbanas, como en el tramo urbano de la localidad de Castejón de las Armas.

Figura 41-9. Gavión en el entorno de la localidad de Carenas.

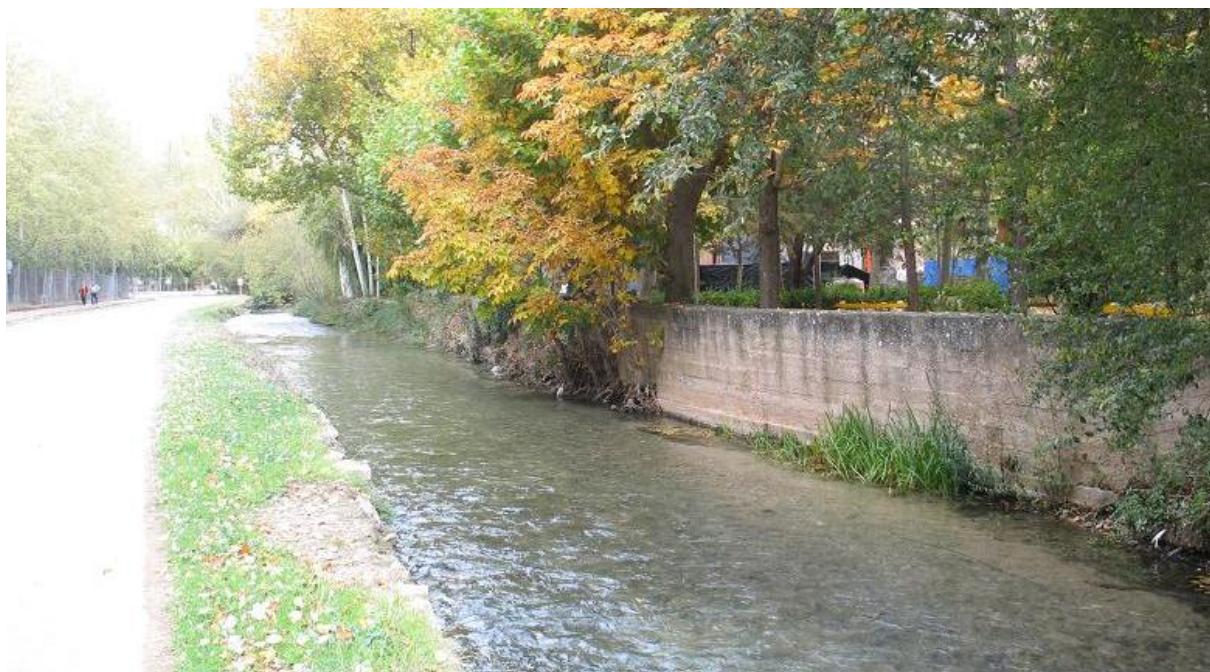
Las defensas y alteraciones en la morfología natural de las márgenes son muy frecuentes. Sólo en zonas encajadas sin paso de vías de comunicación se mantienen inalteradas. En zonas medias y bajas la circulación de las carreteras locales GU-427 y VP-06 acarrea algunas defensas de margen.

Figura 41-12. Canalización del río Mesa.

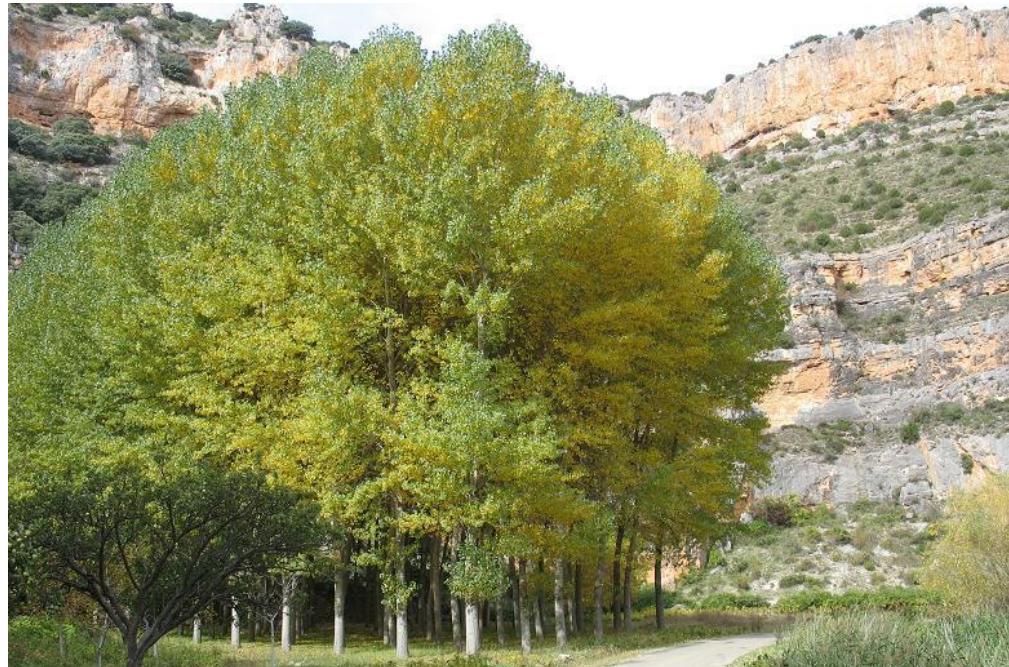
Las alteraciones sobre la naturalidad de la vegetación son frecuentes en la zona más baja del cauce, ya cerca de la localidad de Jaraba y al embalse de La Tranquera. Las defensas y vías de comunicación se configuran como los principales impactos sobre la conectividad lateral de las riberas.

Figura 41-13. Pequeña plantación de chopos en el tramo medio del río Mesa.
