-48-
SUBCUENCA DEL RÍO ÉSERA

48. SUBCUENCA DEL RÍO ÉSERA

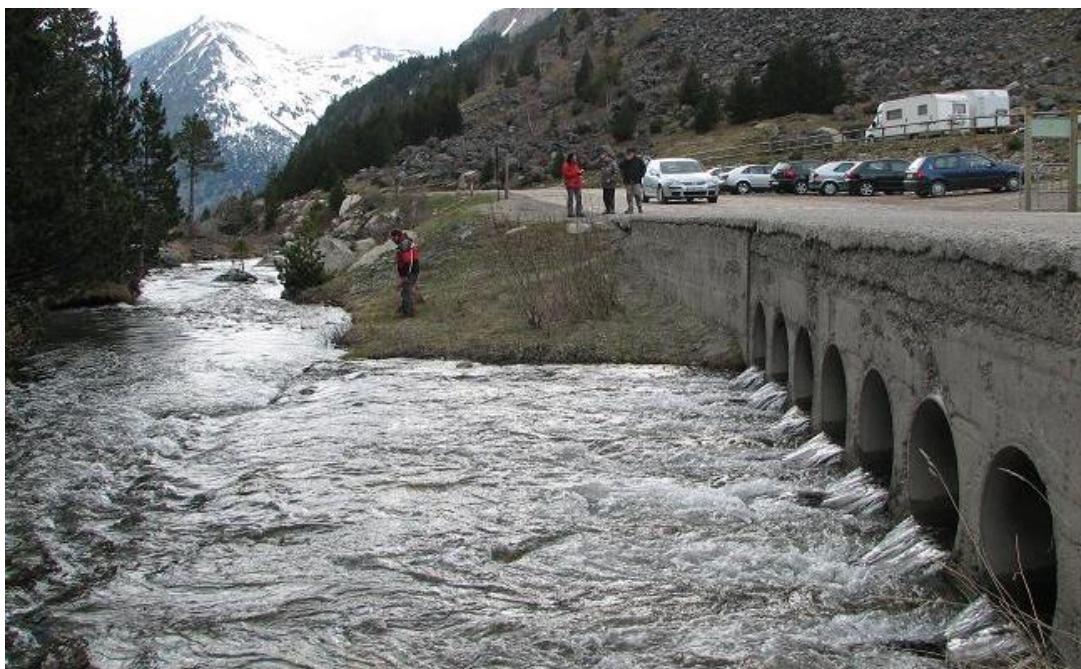
No se encuentran impactos transversales notables. Tan sólo algunos puentes y vados entubados que rompen el perfil transversal. También se han localizado en el trabajo de campo algún vado o paso menor.

Figura 48-5. Vado aguas abajo del Hospital de Benasque.

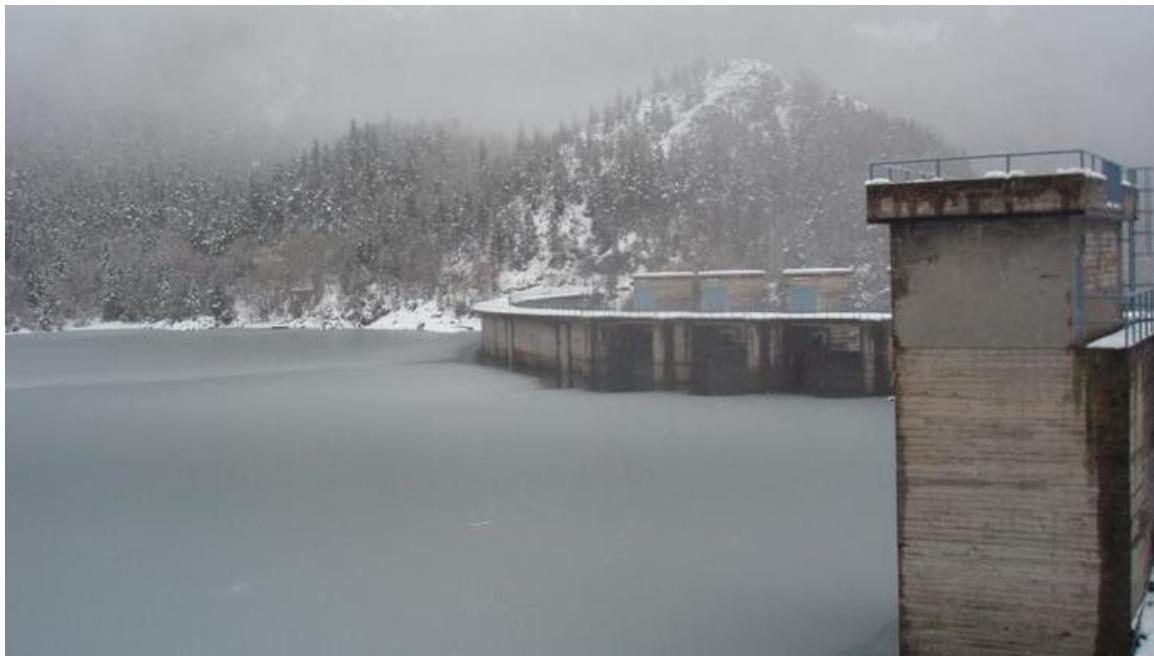
El embalse de Paso Nuevo no sólo supone una modificación en los caudales líquidos sino que también representa una notable alteración en el transporte de sedimentos. Es destacable el *armouring* (fenómeno de pérdida de material sólido fino y compactación de los grandes materiales) al pie del embalse, así como la ausencia de transporte de la masa de agua.

Figura 48-8. Embalse de Paso Nuevo.

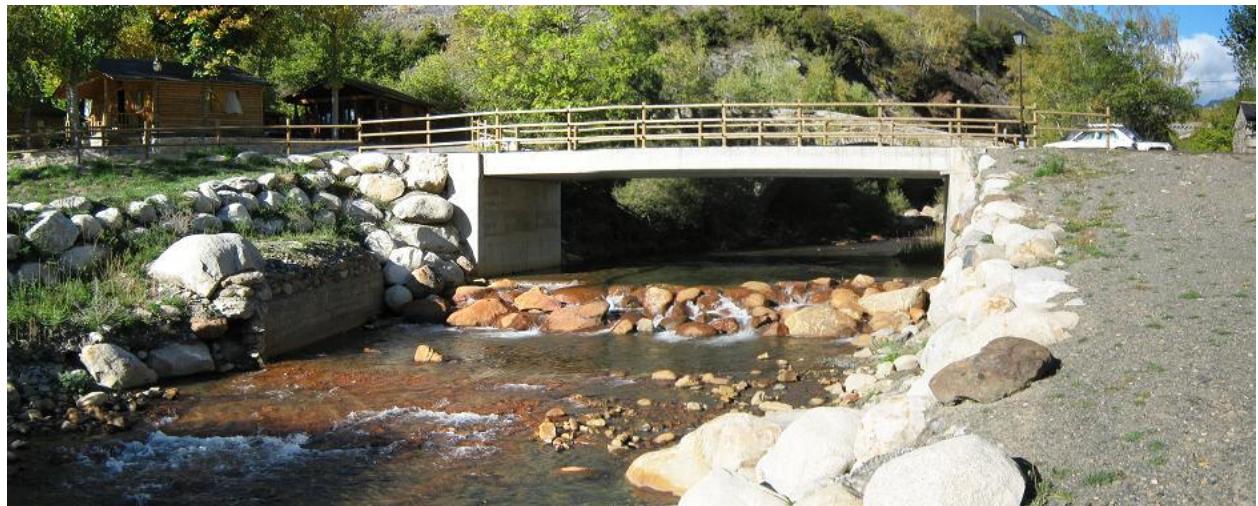
El cauce de la masa de agua no presenta alteraciones destacables en su trazado. Como se ha indicado con anterioridad, son frecuentes las defensas de margen que suponen una modificación local del trazado y su dinámica natural. Del mismo modo, pueden catalogarse como alteraciones puntuales, ya que no han modificado el trazado de forma apreciable, algunas pequeñas canalizaciones en la parte baja.

Figura 48-9. Canalización aguas arriba de la confluencia con el río Estós.

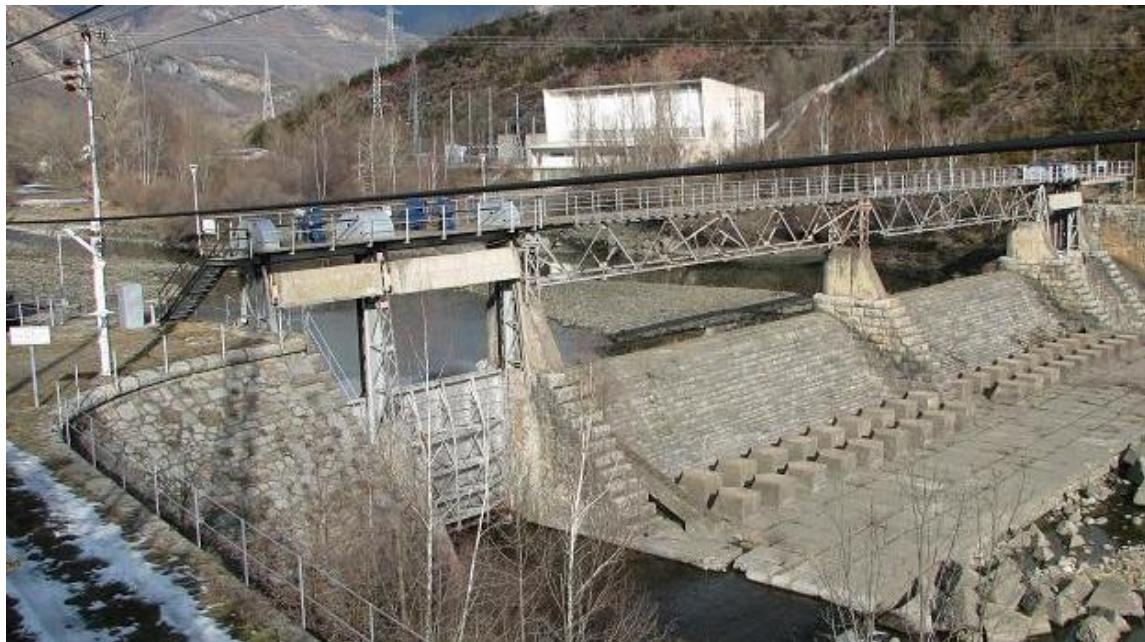
Figura 48-11. Embalse de Sesué.

Del mismo modo, la presencia de dos pequeños pantanos, sobre todo en el caso de Linsoles, es un obstáculo muy importante para los sedimentos que transporta el curso fluvial principal. Es destacable el aporte de sedimentos de la cuenca del Remáscaro.

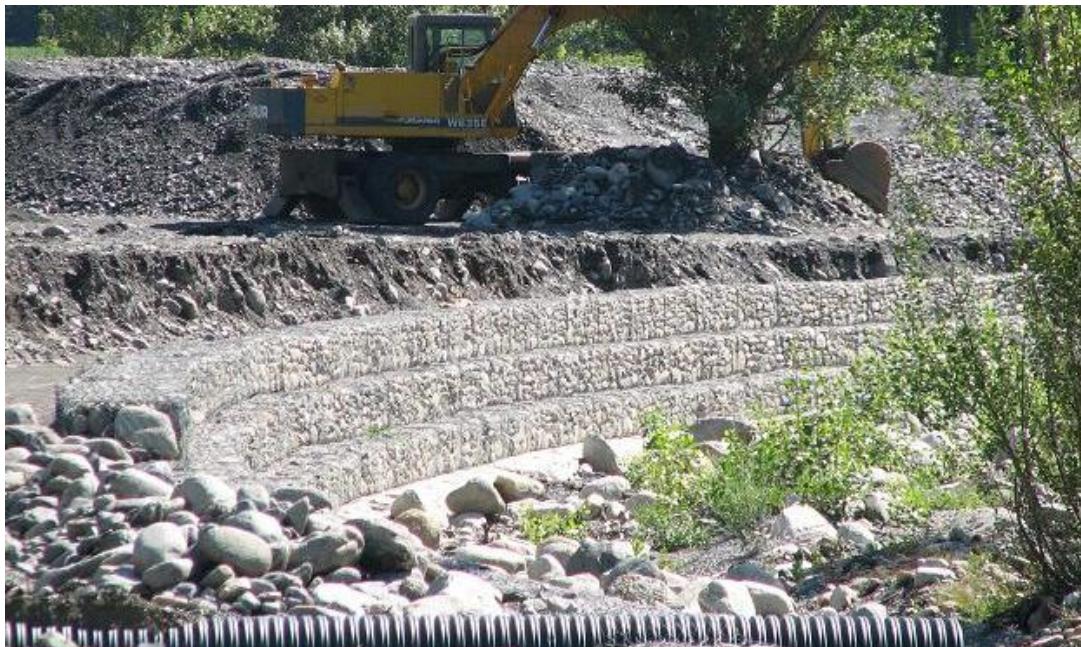
El trazado del cauce en esta masa de agua presenta frecuentes alteraciones. Las abundantes defensas de margen han supuesto desde hace años la fijación del cauce y el retranqueo de las márgenes, con la posterior estabilización de éstas. La simplificación de

Figura 48-12. Defensas aguas abajo de Benasque.

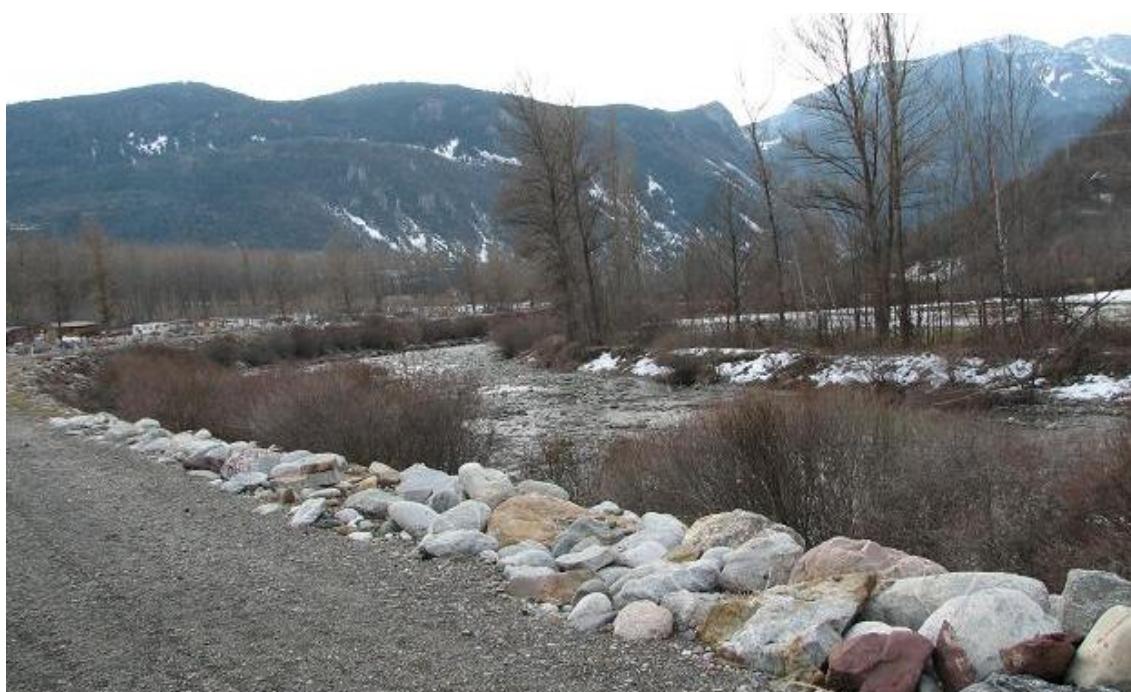
Figura 48-13. Escolleras en el entorno de Castejón de Sos.

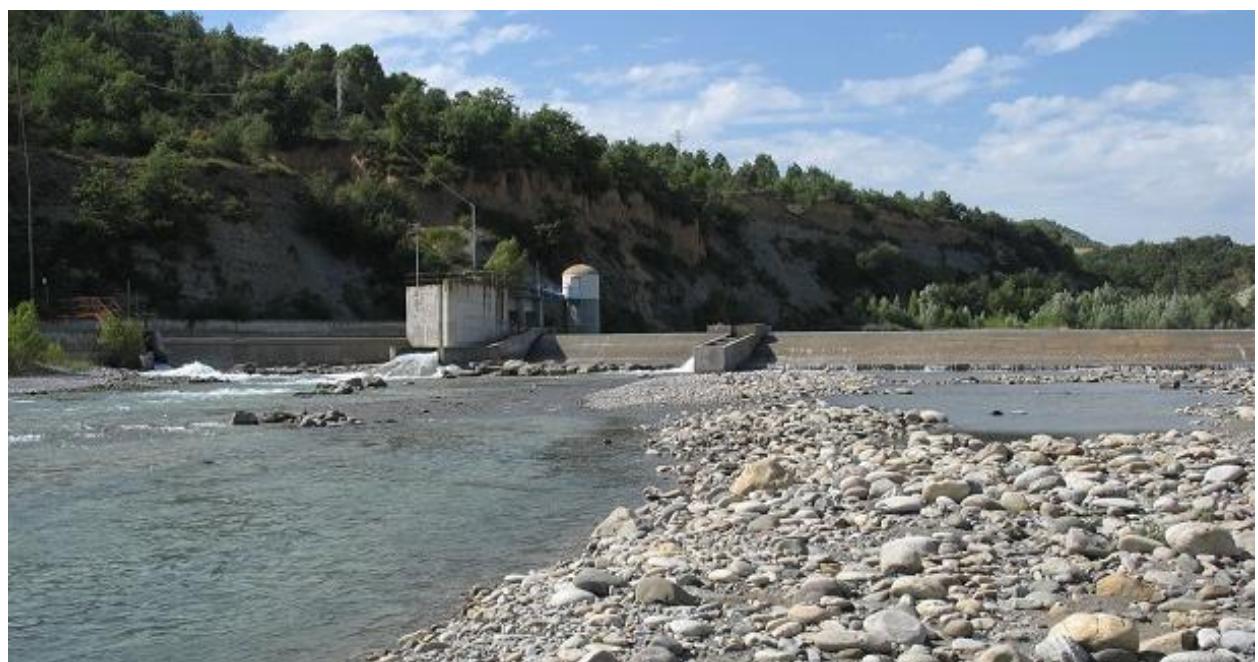
Figura 48-15. Azud de derivación en la parte final de la masa de agua.

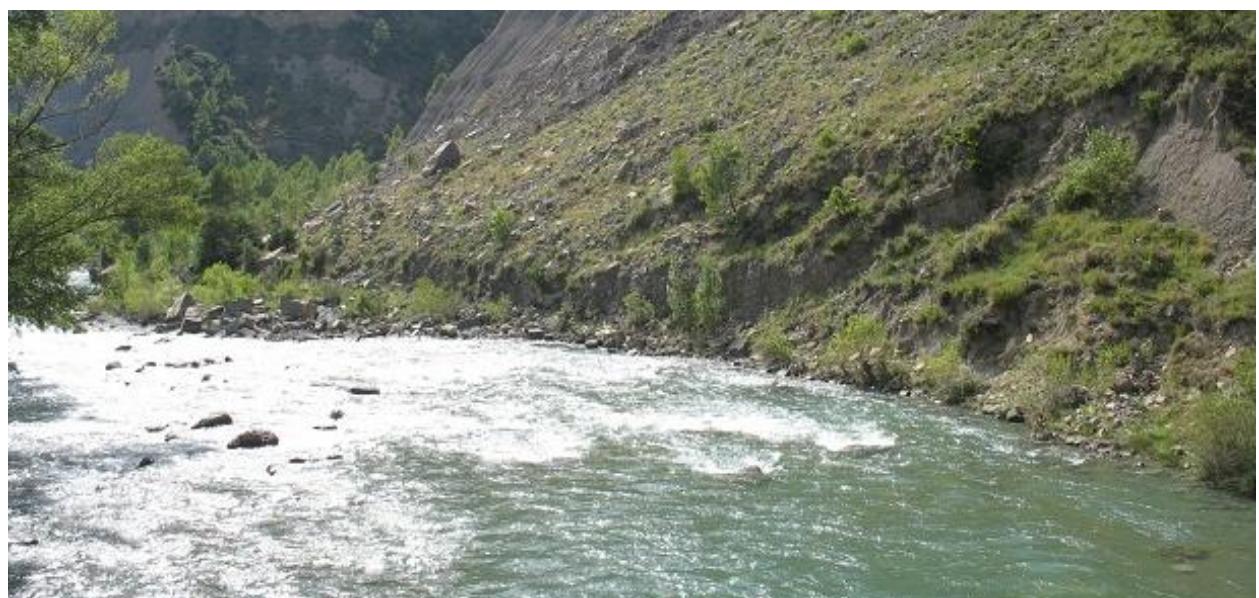
Las márgenes y la movilidad lateral, fruto de esta ausencia de impactos notables, también presentan escasas alteraciones, lo que no impide que puntualmente se hayan detectado, tanto en campo como en el trabajo de gabinete, algunas zonas donde se vierten escombros o se producen acumulaciones de materiales que alteran la morfología, si bien siempre de forma puntual.

Figura 48-16. Margen activa en Santaliestra.

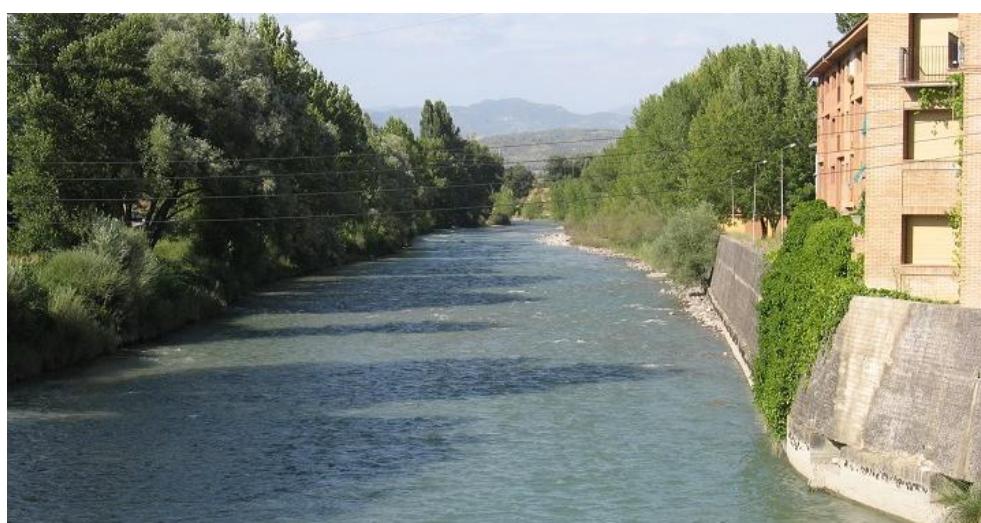
Las márgenes del cauce se presentan afectadas por numerosas modificaciones de su morfología (acumulaciones de material, escolleras y muros de contención) especialmente en la zona de casco urbano de Graus, donde se han canalizado ambas márgenes. La capacidad de movilidad lateral está muy reducida, más aún si tenemos en cuenta la proximidad del nivel de base que supone el embalse de Barasona, que produce la ralentización de la corriente en la zona más baja de la masa de agua y una acumulación de materiales por la falta de capacidad de arrastre.

Figura 48-18. Canalización en Graus.

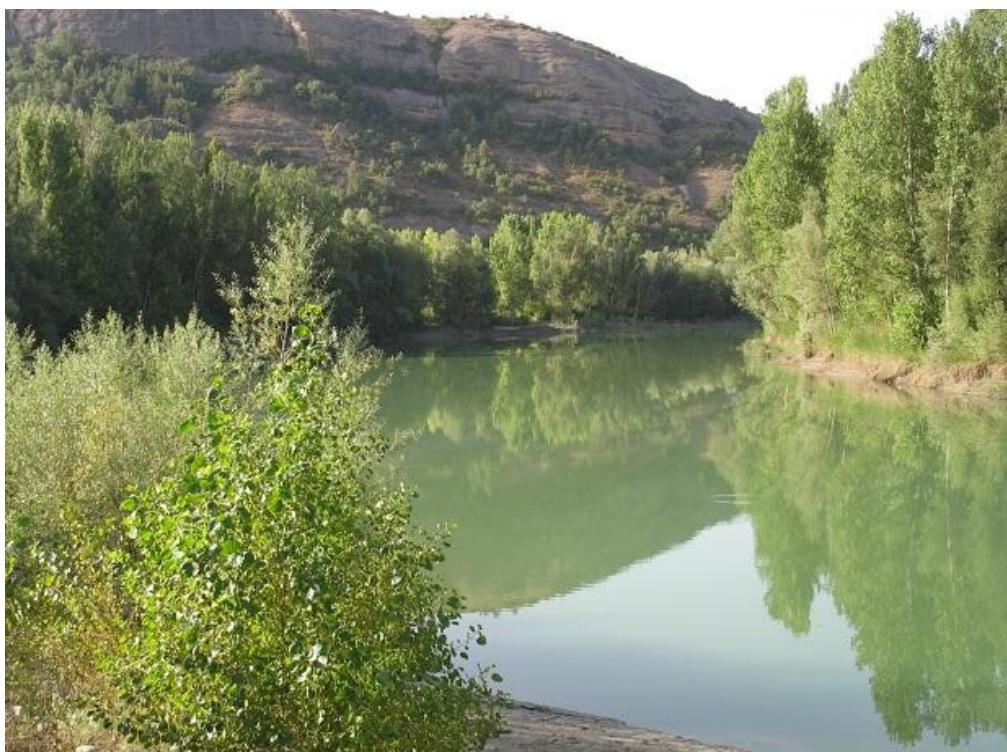
Figura 48-19. Tramo final represado en la cola del embalse de Barasona.

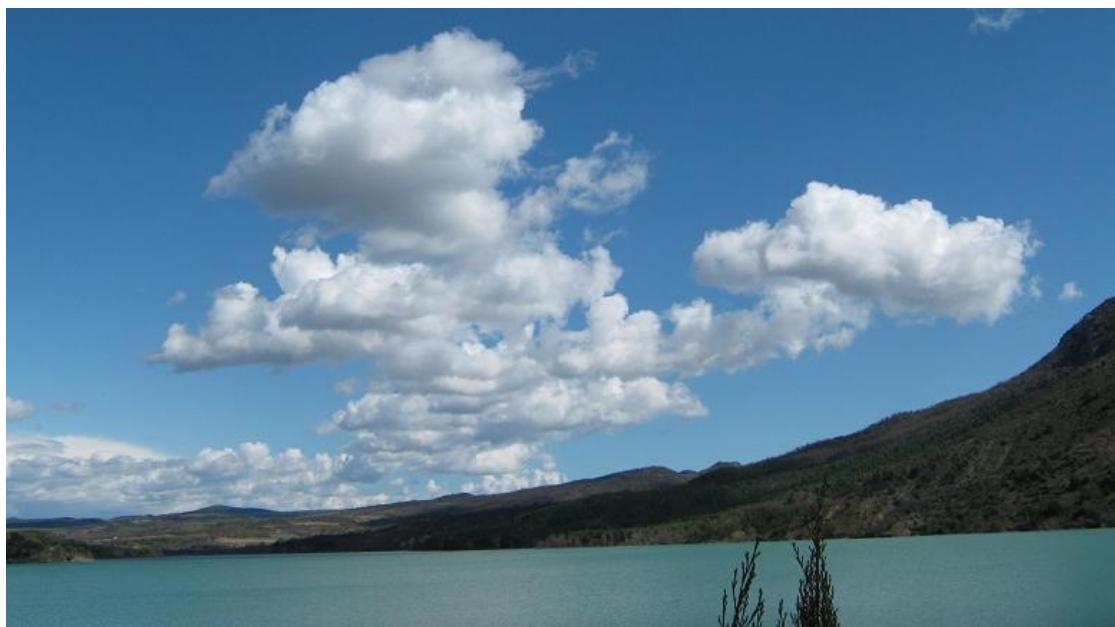
Si importante es la alteración que supone el embalse de Barasona para los caudales líquidos, no menos importante es respecto a los caudales sólidos. La presa actúa como auténtico retenedor de todos los sedimentos que tras generarse en la cuenca superior alcanzan la parte baja de la misma. Además, esta retención genera alteraciones aguas abajo, al carecer de sedimentos el agua desembalsada y provocar el arrastre de buena parte del material fino del cauce.

Figura 48-21. Embalse de Barasona.
