SUBCUENCA DEL RÍO SEGRE

49. SUBCUENCA DEL RÍO SEGRE

49.1. INTRODUCCIÓN

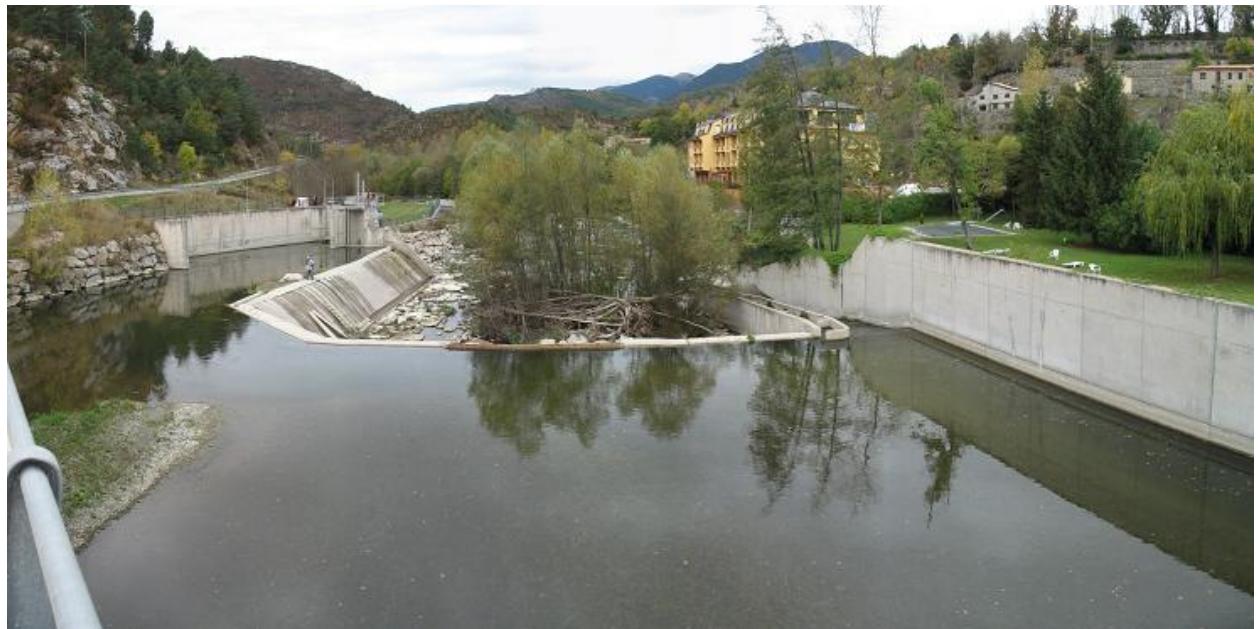
observan también usos antrópicos como los cultivos, bastante cercanos al cauce, o algunas zonas impermeabilizadas como campings o zonas con acumulaciones de escombros.

Figura 49-7. Derivación de caudales aguas abajo de la localidad de Martinet.

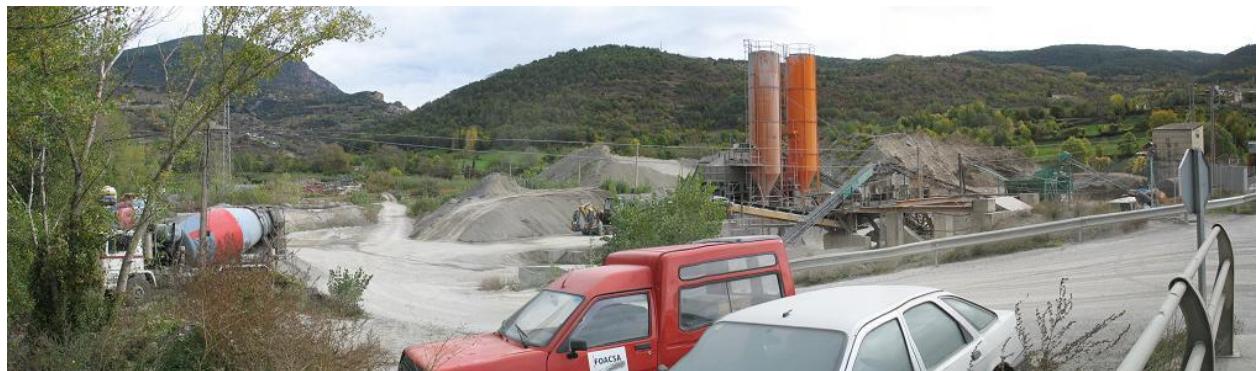
Sí que hay que citar el paso de la N-260, una importante vía de comunicación muy cercana al corredor ribereño, que llega incluso a eliminarlo en algún punto, y que supone una alteración en la conectividad con algunos procesos de ladera.

Figura 49-8. Extracción de áridos en las inmediaciones del núcleo de Alás.

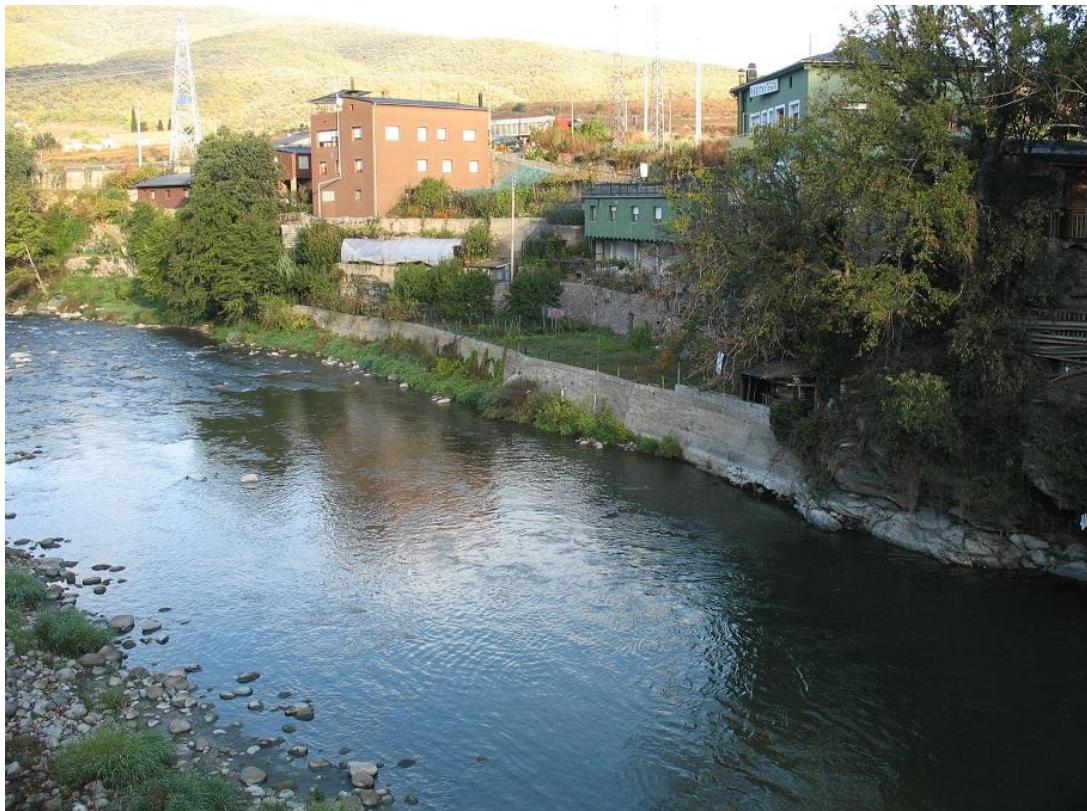
Figura 49-10. Defensa lateral en el río Segre en las proximidades de la localidad de Adrall.

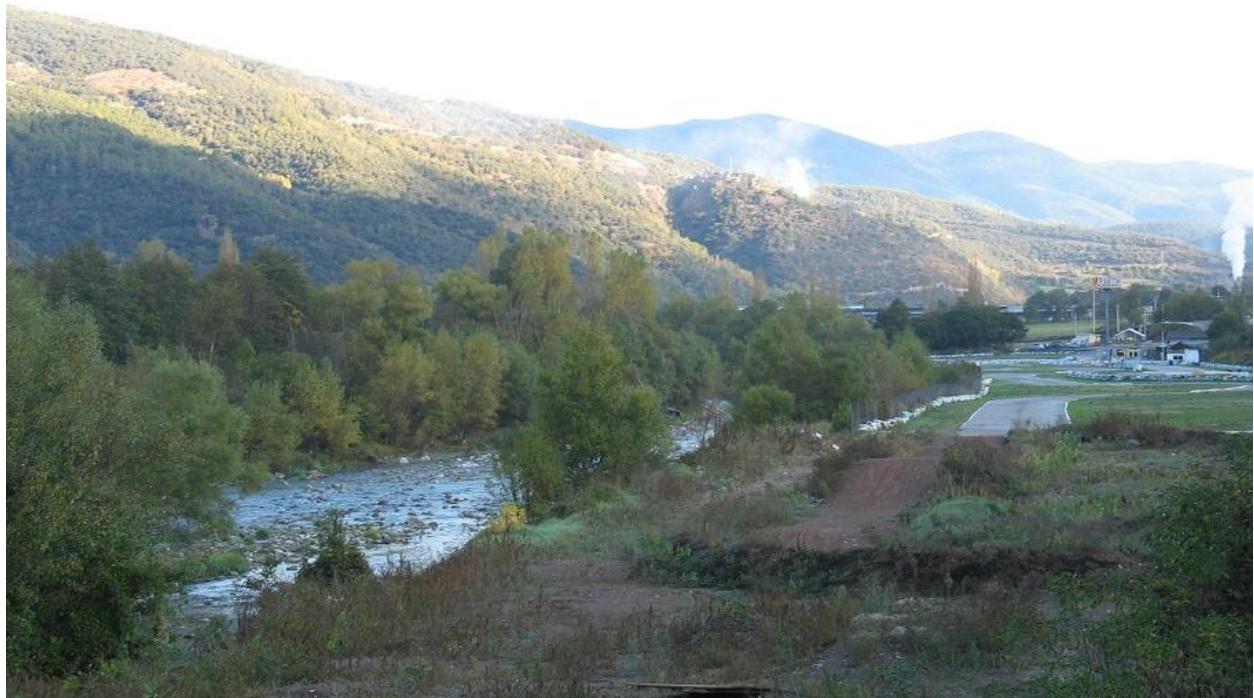
Son numerosas, sobre todo en el primer sector de la masa de agua, las pistas forestales que coronan las defensas laterales y que suponen un impedimento antrópico en la conectividad. También se ha verificado la presencia de algunas pistas internas que dan acceso al cauce.

Figura 49-11. Ejemplo de ocupación del espacio de ribera en el río Segre aguas abajo de la localidad de Adrall.

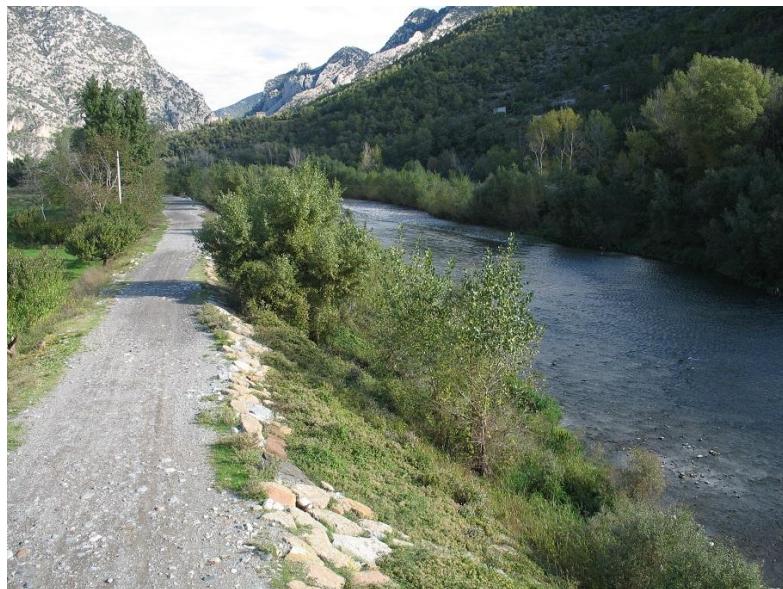
defensas muy cercanas al cauce, que suponen la alteración del funcionamiento del sistema en momentos de crecida. Buena parte de la llanura presenta unos usos del suelo muy antropizados, principalmente cultivos de regadío muy cercanos al cauce.

Figura 49-13. Ejemplo de defensa lateral y reducción de la ribera en el río Segre cerca de la localidad de Organya.

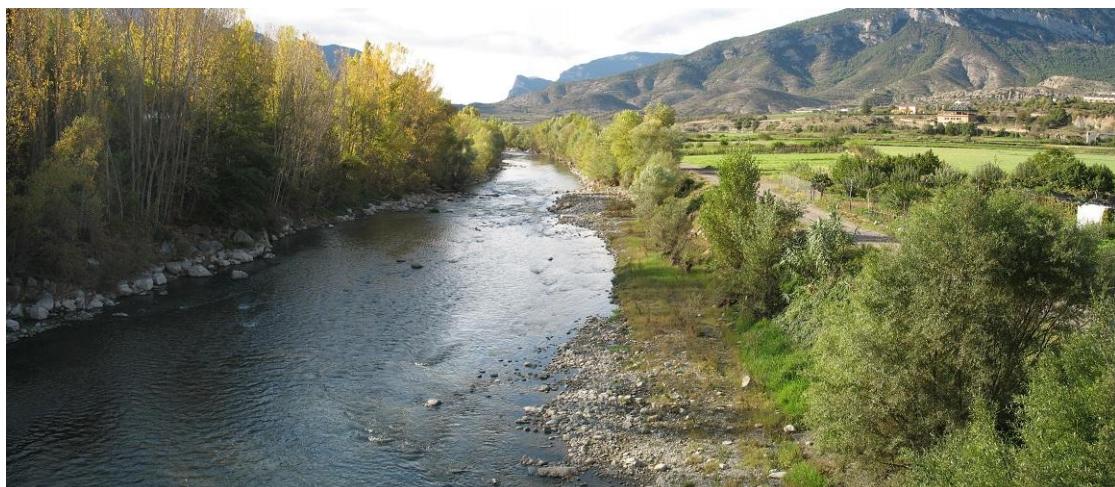
La conectividad de los ambientes del corredor ribereño se encuentra también afectada de forma importante. En las zonas de valle amplio, al inicio y final de la masa, son las defensas de margen, los caminos agrícolas y las zonas de acceso al cauce las que introducen alteraciones en la misma. En las zonas encajadas son las carreteras, en ocasiones en ambas márgenes, las que suponen una discontinuidad en la conectividad de los ambientes de ribera con los de las laderas escarpadas que configuran los cañones de la zona central de la masa de agua.

Figura 49-14. Ejemplo de ribera limitada por cultivos y defensa de margen coronada por pista agrícola-forestal en el río Segre cerca de la localidad de Organya.

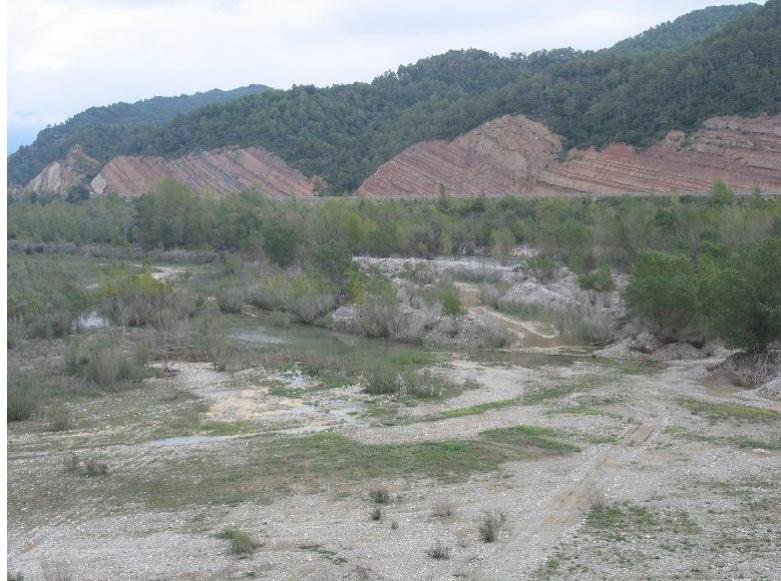
Buena parte del corredor sí que presenta claras disminuciones en su amplitud por estos mismos impactos. Hay zonas donde, según el trabajo de campo, se continúan ocupando zonas de potencial corredor con nuevos cultivos o roturaciones, como en las cercanías de la localidad de Aguilar.

Figura 49-17. Alteraciones en la ribera del Segre en las inmediaciones de la localidad de Aguilar

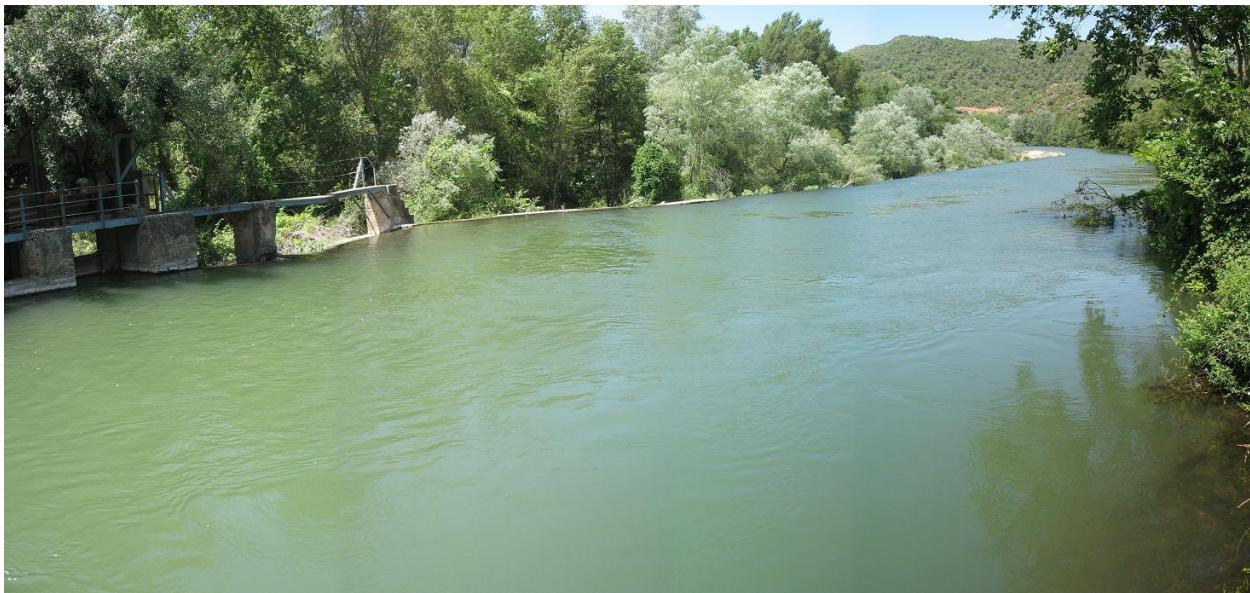
Las márgenes del cauce están modificadas en la práctica totalidad de la longitud de la masa de agua. Las defensas de éstas, prácticamente adosadas al cauce menor, hacen que la dinámica del río sea mínima. Incluso en algunas zonas de la masa se aprecia en fotografía la colonización de partes del cauce por especies hidrófilas en un claro ejemplo de la ausencia de crecidas durante largos períodos de tiempo.

Figura 49-20. Azud de derivación aguas abajo del embalse de Rialb.

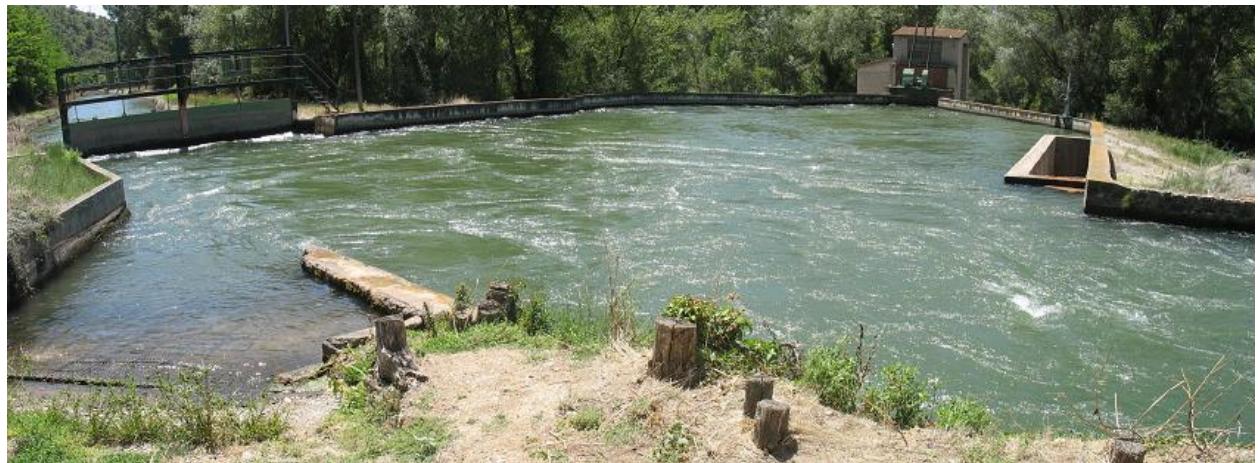
La llanura de inundación continúa con frecuentes defensas aunque no son tan continuas como en la masa de agua precedente. Las zonas cercanas al cauce, más suaves topográficamente, se encuentran ocupadas por cultivos y surcadas por pistas que, en caso de crecida, afectan a la dinámica natural del río en su desbordamiento.

Figura 49-22. Derivación de caudales en el río Segre aguas abajo del embalse de Rialb.

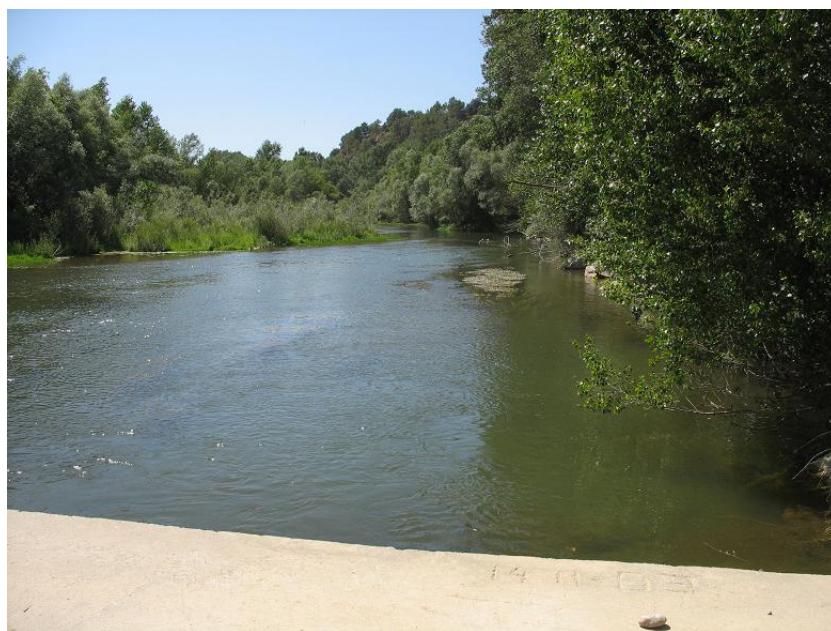
Figura 49-25. Vado en el cauce del río Segre en las inmediaciones del enclave de Torreblanca.

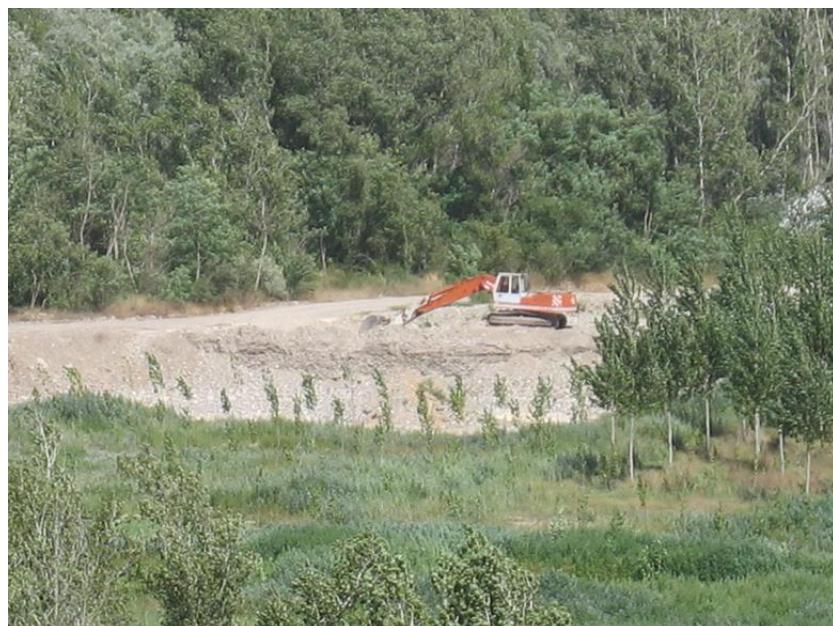
Son frecuentes las pistas y vías de comunicación que circulan paralelas al cauce y ribera. Su trazado es en general lejano y, por ello, su impacto es menor que en otras masas de agua.

Figura 49-26. Ejemplo de impactos sobre los espacios de ribera en el río Segre cerca del enclave de Torreblanca.

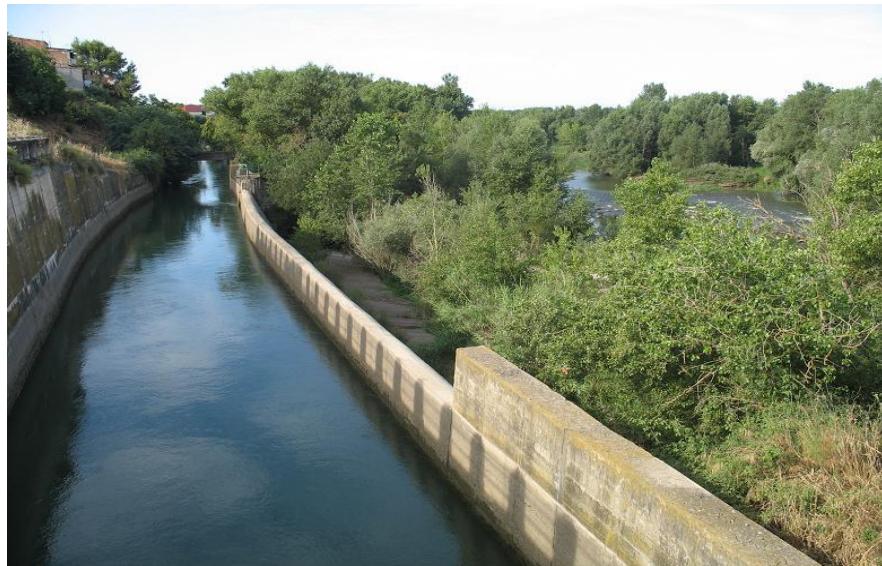
La masa de agua no presenta mayores impactos destacables que los derivados y mencionados en masas anteriores: importantísima regulación en el cauce principal del Segre y afluentes principales y detacciones para regadíos mediante azudes y acequias frecuentes. A estos impactos previos hay que sumar el efecto de algunos pequeños azudes en la propia masa detectados en el trabajo de fotointerpretación y campo, si bien las derivaciones que producen son mucho menores que los situados aguas arriba. Los aportes de los afluentes laterales, como los ríos Cervera o Farfaña, no suponen una renaturalización destacable, por lo que los valores de calidad continúan siendo muy bajos.

Figura 49-35. Canal de derivación en el río Segre en la localidad de Villanova de la Barca.

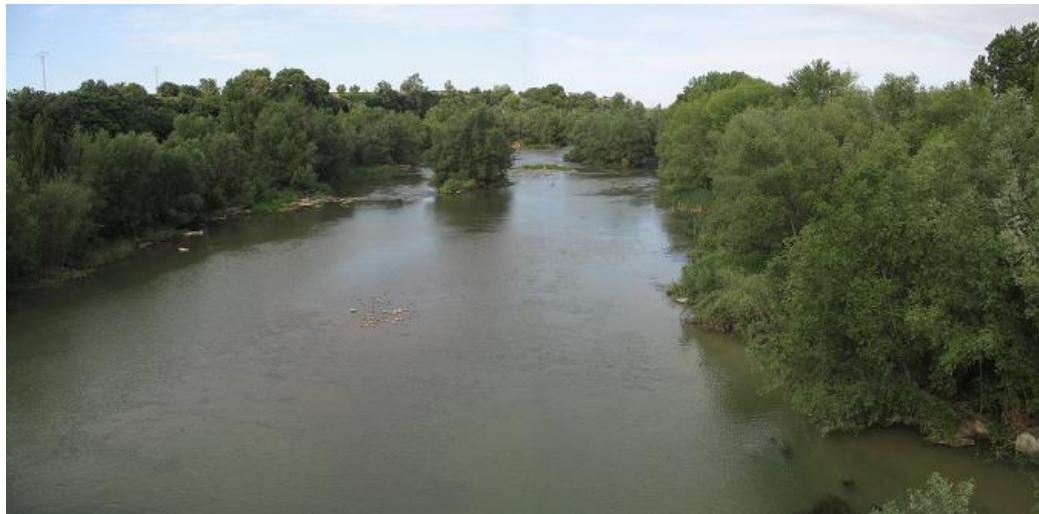
Buena parte del cauce carece de dinámica lateral por la presencia, frecuente continua y en ambas márgenes, de actuaciones defensivas que elevan las costas de las orillas y las estabilizan de forma que la dinámica natural queda muy mermada.

Figura 49-36. Río Segre en la localidad de Tremens.

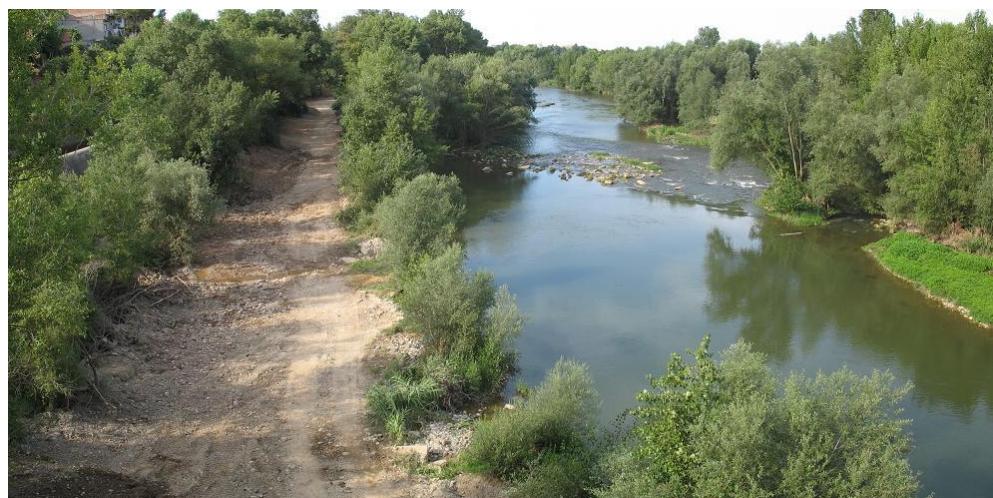
Del mismo modo, en antiguas zonas ocupadas por vegetación riparia se asientan explotaciones de áridos que eliminan amplias superficies de ribera produciendo unos importantes impactos en esas zonas y sus cercanías por el paso de maquinaria y el trazado de amplias pistas. Estas mismas explotaciones que eliminan y restringen el desarrollo del corredor acarrean alteraciones en su estructura y en su conectividad interna y externa con otros ambientes. Esto mismo se produce por las frecuentes defensas que reducen los procesos dinámicos en las riberas alterando los que deberían producirse de forma natural.

Figura 49-37. Ejemplo de ribera alterada en el río Segre en las proximidades del núcleo de Villanova de la Barca.

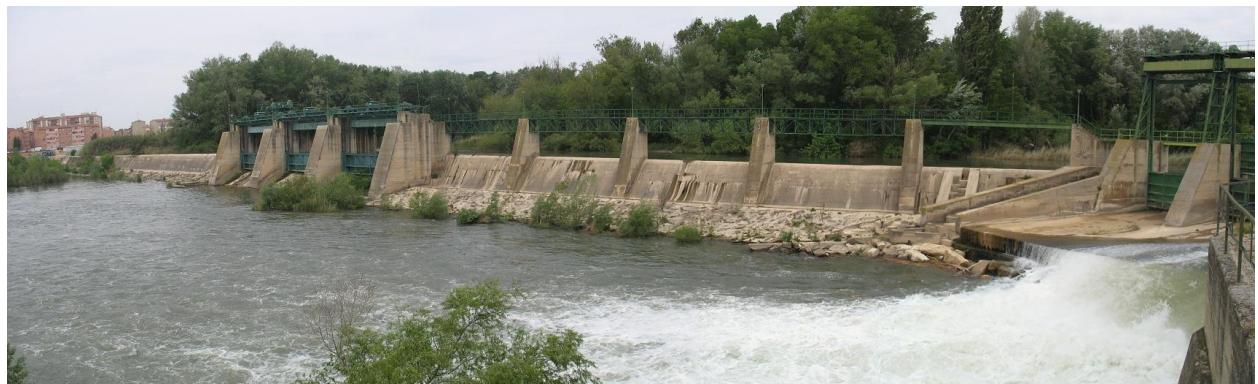
Figura 49-39. Azud de derivación en el río Segre en las proximidades de la localidad de Lleida.

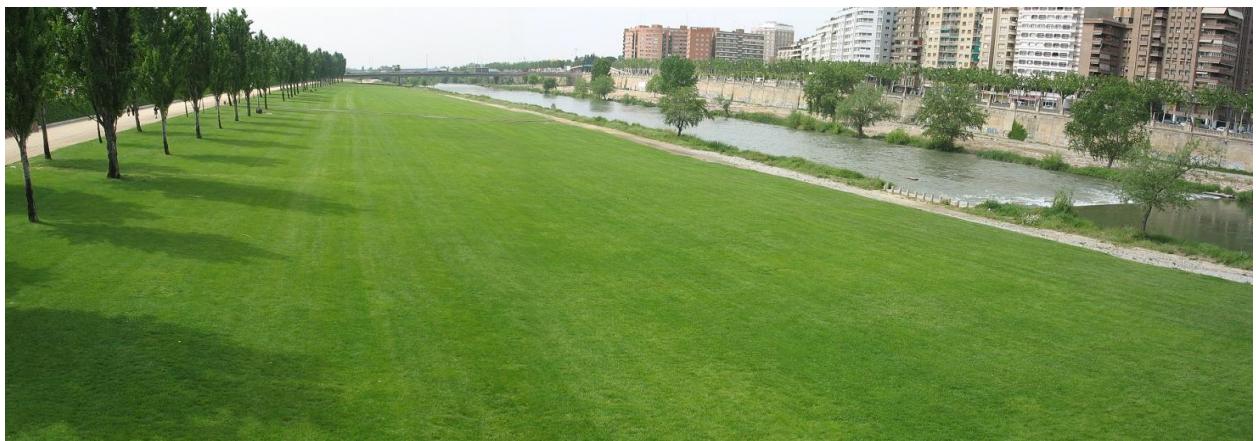
Figura 49-40. Canalización con alteración de márgenes y lecho del río Segre en la ciudad de Lleida.

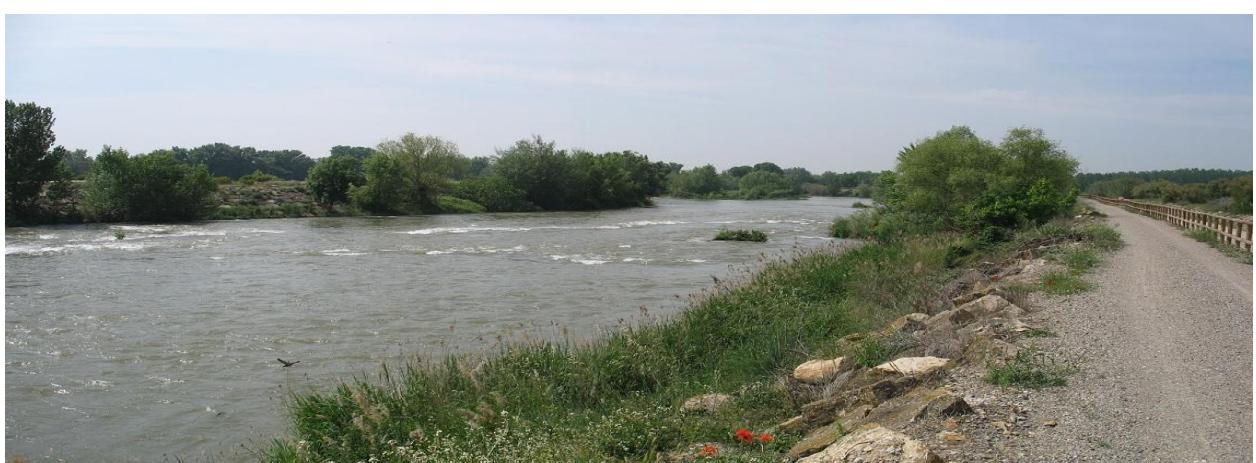
Figura 49-41. Defensa de margen y eliminación del corredor ribereño en el río Segre entre las localidades de Butsenit y Lleida.

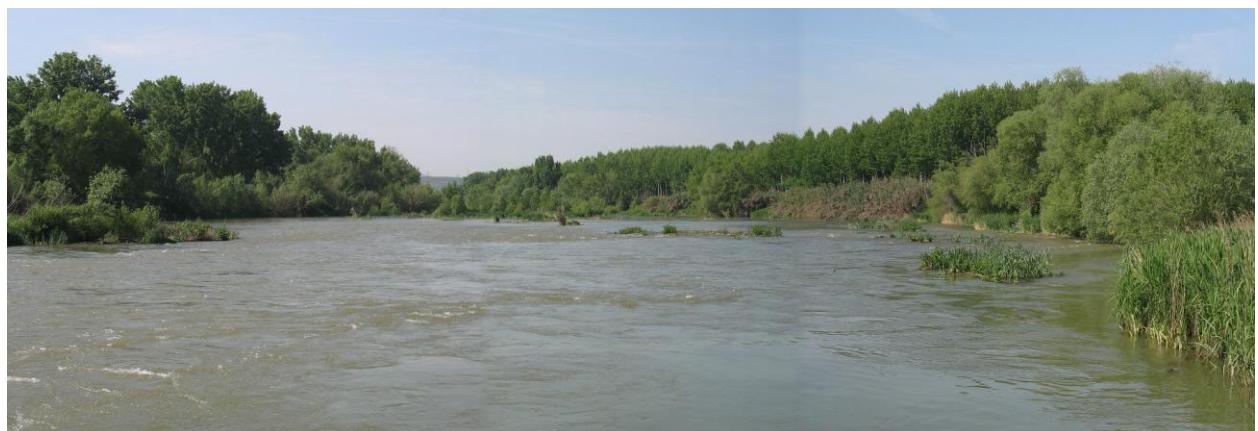
Figura 49-45. Plantaciones de chopos en el río Segre en las inmediaciones de la localidad de Aitona.

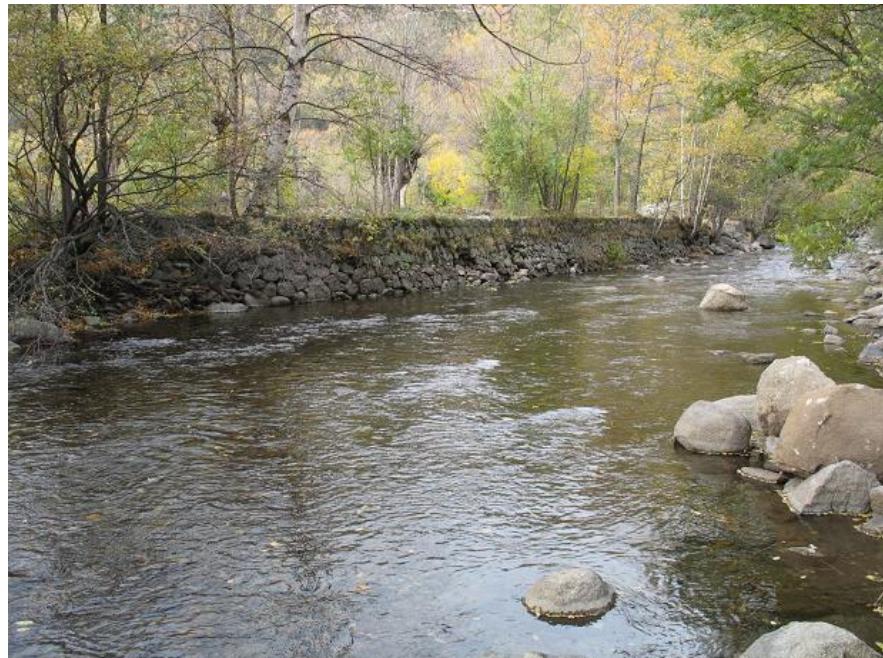
Figura 49-49. Defensa de margen en el río Arabo.

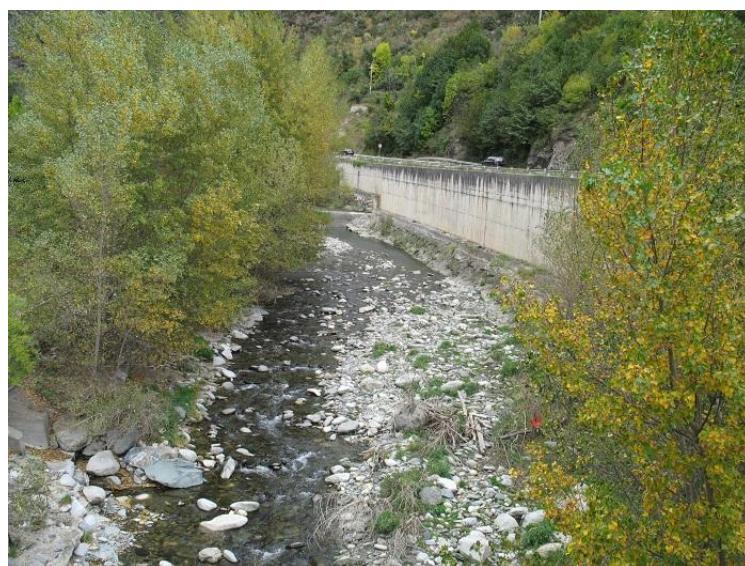
Figura 49-53. Defensa de margen para el paso de la N-145 en el acceso al principado de Andorra.

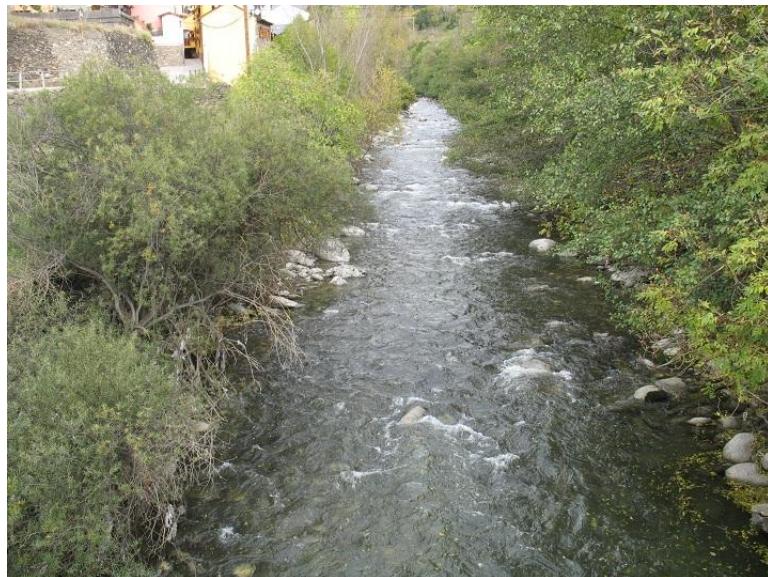
Figura 49-54. Estrecho corredor ribereño en las inmediaciones de Aserall.

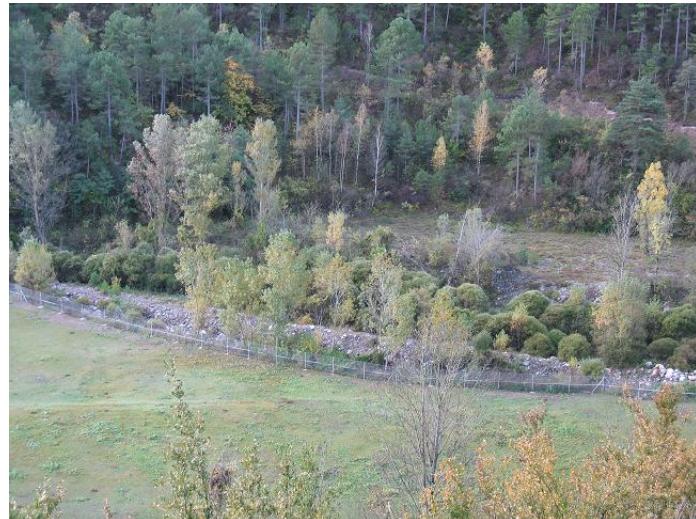
Figura 49-58. Alteraciones en márgenes y riberas en el tramo bajo del río Pallerols.

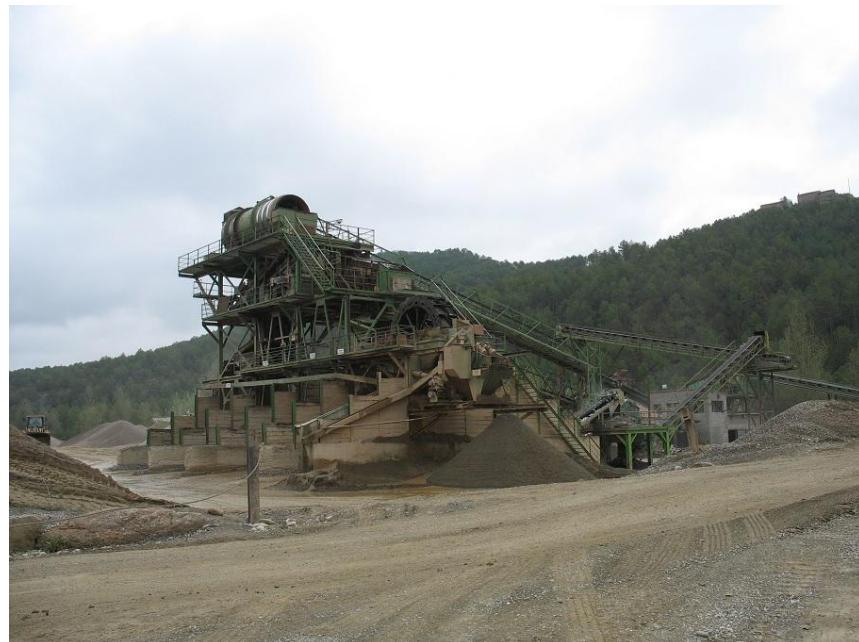
Figura 49-61. Explotación de áridos en la llanura de inundación del río Ribera Salada.

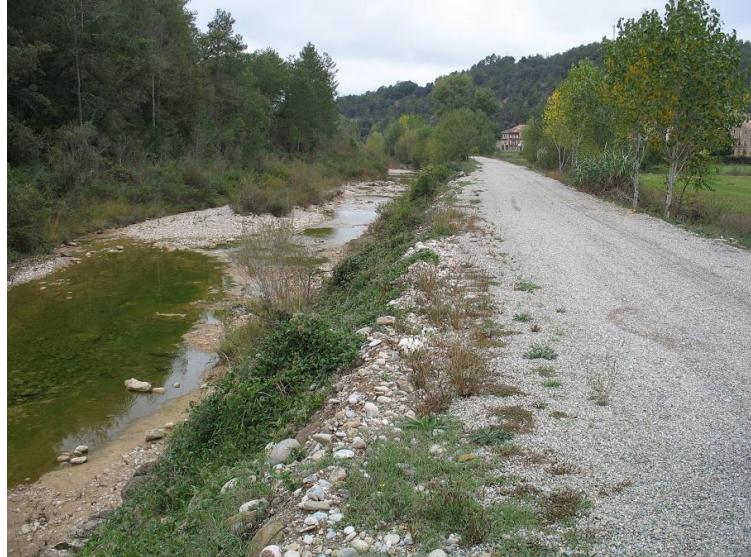
Figura 49-62. Defensa lateral coronada con pista forestal en la localidad de Ogern.

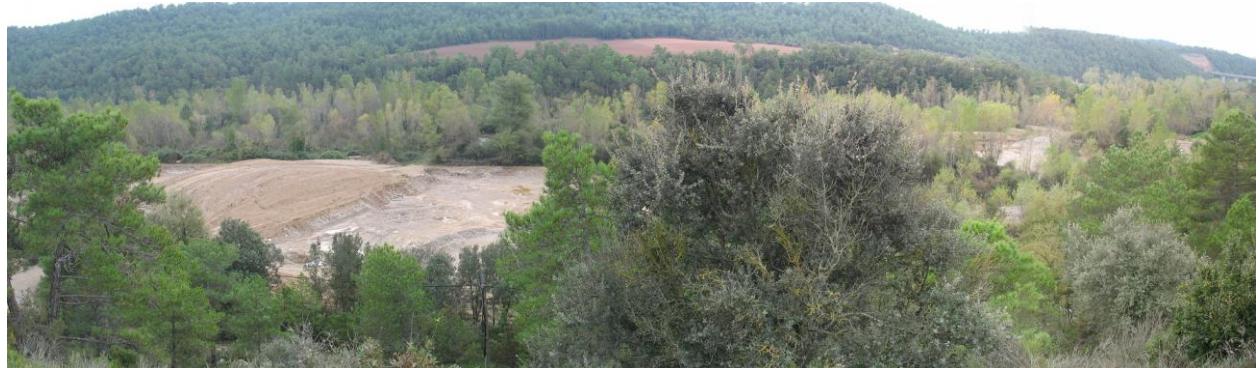
Figura 49-63. Explotaciones de áridos en las riberas del tramo bajo del río Ribera Salada.

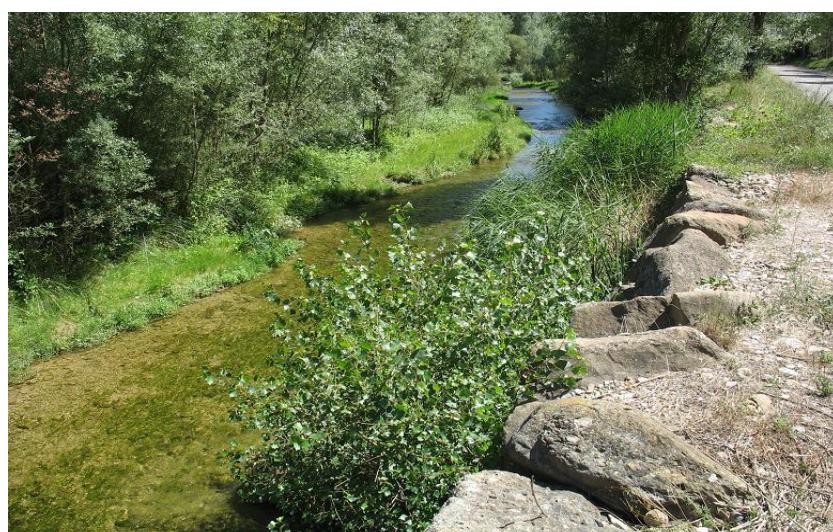
Figura 49-68. Defensa de margen y carretera limitantes de la anchura del corredor en el río Rialp.

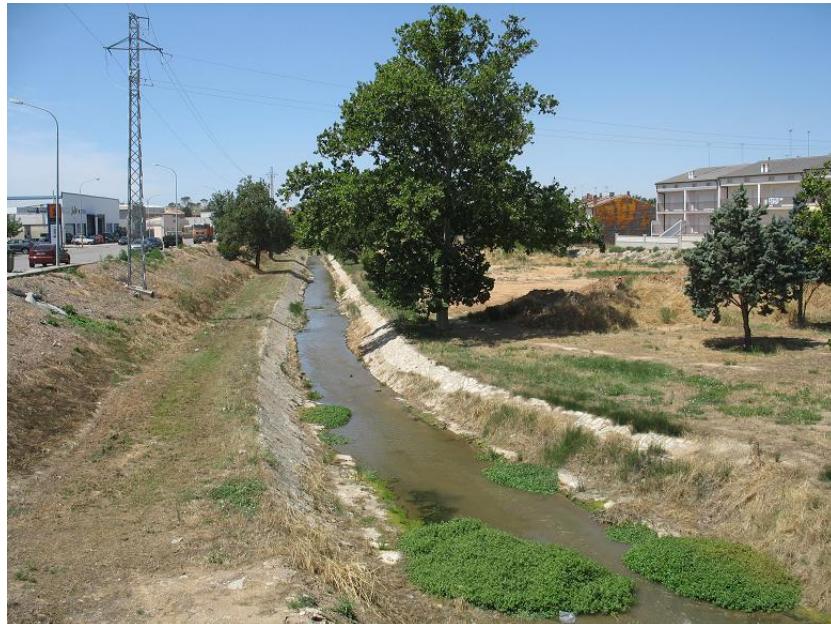
Figura 49-77. Ejemplo de alteración del cauce en el río Sio en las proximidades de la localidad de Agramunt.

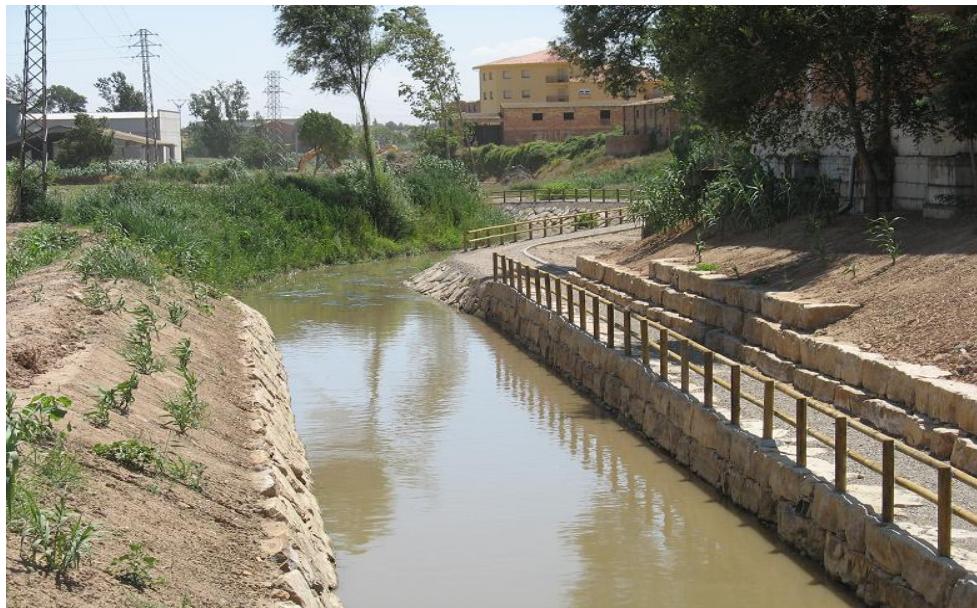
Figura 49-78. Ejemplo de alteración del cauce y el corredor ribereño en el río Sio en la localidad de Montgai.

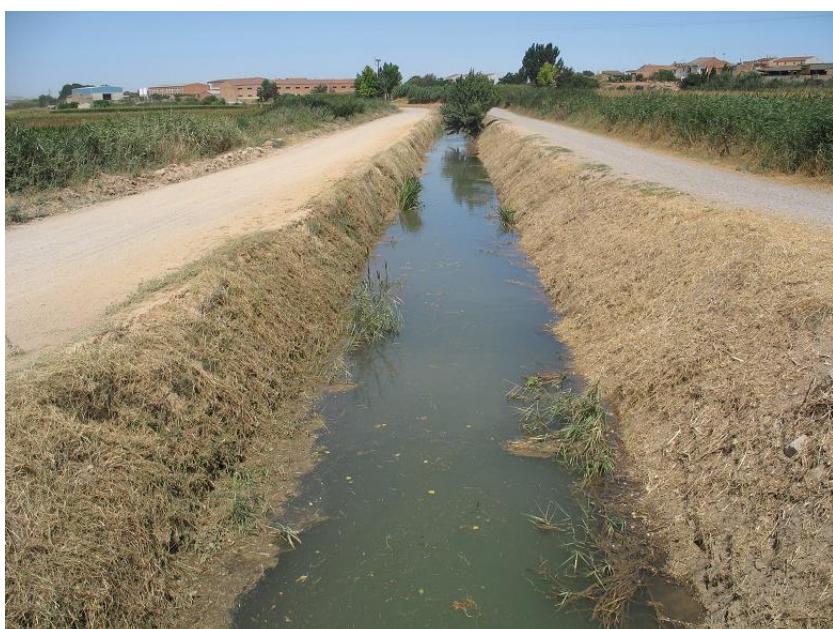
Figura 49-82. Ejemplo de canalización y eliminación de la ribera en el río Cervera.

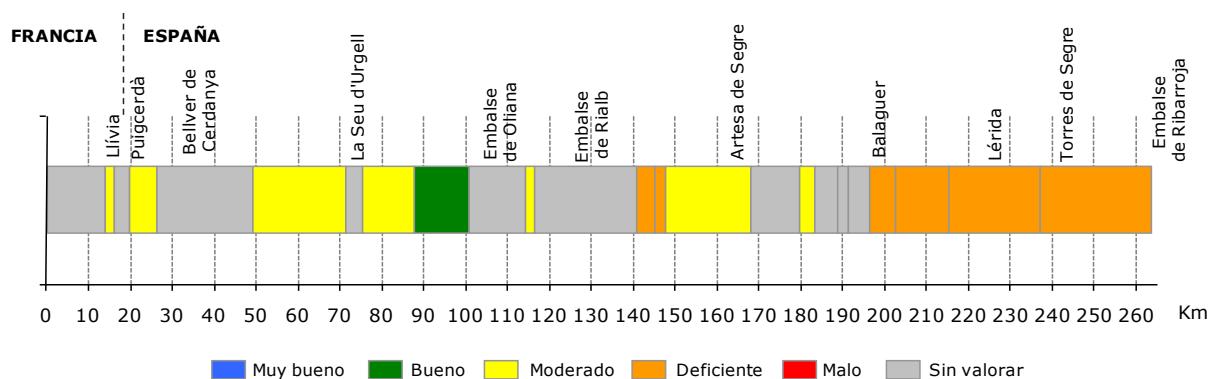
El río Segre es el principal río de esta subcuenca. Su longitud supera los 260 km, de los cuales se han valorado 156 km, lo que supone un 59% de la longitud total del río. Según se puede ver en el gráfico, el estado hidrogeomorfológico del río es moderado, destacando la zona baja con una valoración deficiente.

Figura 49-88. Esquema de valoración hidrogeomorfológica de las masas de agua del río Segre.

Aguas abajo del embalse de Rialb, se localizan dos masas de agua que han sido catalogadas con una calidad deficiente. Ambas masas son muy similares y comparten parecidas puntuaciones en varias componentes, como el 0 en la “*naturalidad del régimen de caudal*”, el 1 y 2 de la “*naturalidad de las márgenes y de la movilidad lateral*” o el 3 y 4 de la componente “*estructura, naturalidad y conectividad transversal*”. Su principal diferencia radica en la “*funcionalidad de la llanura de inundación*”, con valores de 2 y 6 respectivamente, debido a la mayor presencia de defensas y rectificaciones en la primera masa de agua, justo aguas abajo del embalse de Rialb.

Las últimas cuatro masas de agua valoradas en el río Segre constituyen unos 68 km de río, en el cual el estado hidrogeomorfológico es deficiente. Las puntuaciones de estas masas son 36, 32, 27 y 36 respectivamente. El apartado de calidad funcional del sistema es el que obtiene las puntuaciones más bajas (valores de 4 y 6 sobre un máximo de 30) por todas las afecciones que se van acumulando en la cuenca, unido a los nuevos azudes de derivación que se han detectado. Tanto en los apartados del cauce como en los de la ribera, los graves impactos contribuyen a bajar las puntuaciones de las diferentes componentes. Destacan valores mínimos de 2 y 3 puntos sobre 10 en las componentes “*naturalidad de las márgenes y de la movilidad lateral*”, “*anchura de la ribera*” y “*estructura, naturalidad y conectividad transversal*” de varias de las masas.

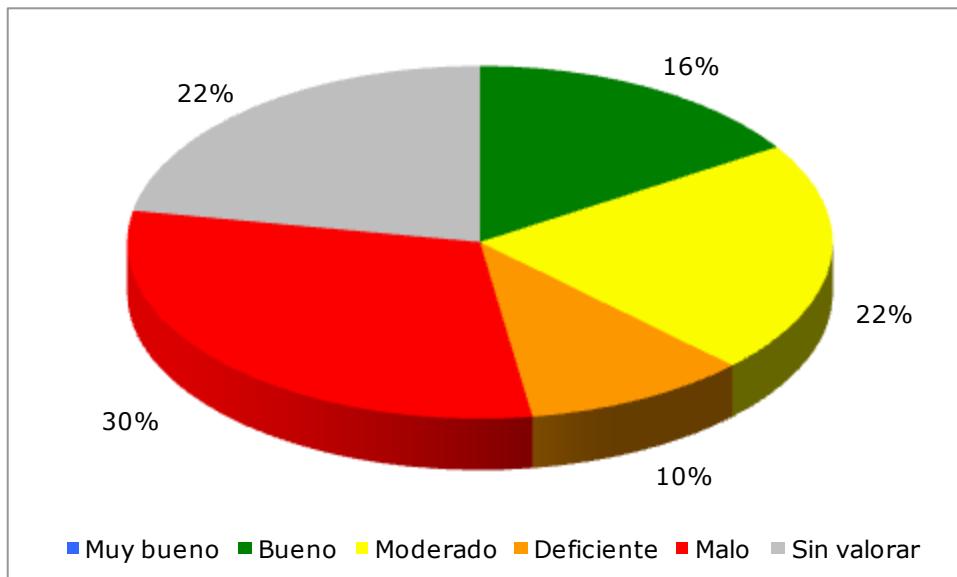
La cuenca del Segre, con más de 700 km de ríos principales, presenta un estado general deficiente según los indicadores hidrogeomorfológicos. Como se puede ver en el gráfico de sectores, tan solo el 16% de la red analizada ha obtenido una puntuación buena. Por el contrario, llama la atención el elevado porcentaje, 30%, de ríos en mal estado. Estos valores se corresponden con los cursos del Sio, Cervera y Corp, que, aun siendo solo tres masas de aguas, juntas suponen 217 km de río. La fuerte antropización de la cuenca, favorecida por el uso de los ríos para la producción hidroeléctrica, la explotación agrícola y las grandes ciudades que se asientan en las márgenes de los ríos son los factores que influyen directamente sobre los cursos fluviales de la cuenca del Segre. Hay que mencionar que un 22% (159 km) no poseen análisis hidrogeomorfológico.

Figura 49-99. Gráfico de valoración a nivel de subcuenca.
