**-53-**  
**SUBCUENCA DEL RÍO GÁLLEGO**

## 53. SUBCUENCA DEL RÍO GÁLLEGO

### 53.1. INTRODUCCIÓN

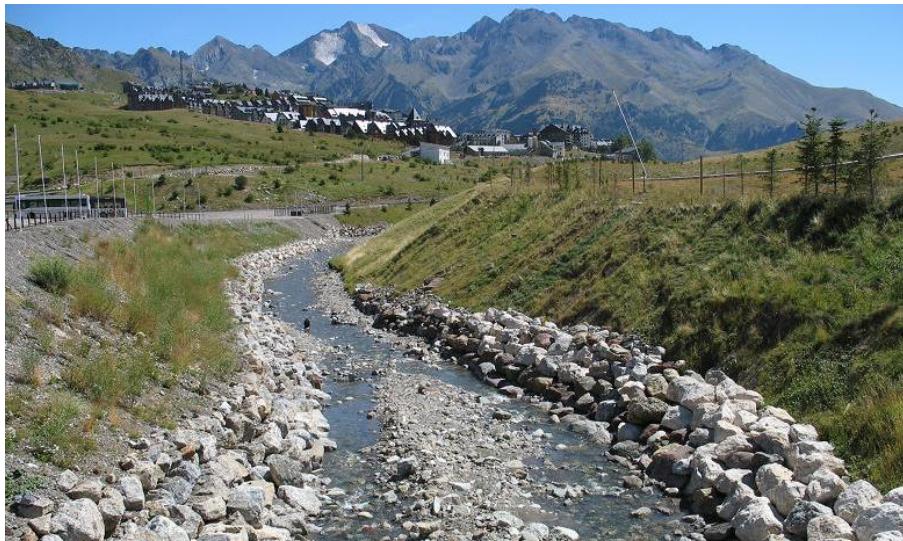
Del mismo modo que en el apartado de caudales, pese a encontrarnos en una zona de alta montaña, el cauce del río presenta también importantes alteraciones e impactos, sobre todo fruto del proceso de ampliación y modernización de la estación de Aramón Formigal. Los primeros 2 km de cauce, con una morfología muy incipiente, apenas tienen alteraciones al encontrarse al margen de la zona de pistas de la estación. En cuanto el río toma dirección sur en la zona del Portalet las canalizaciones y las escolleras defensivas se hacen muy frecuentes, llegando a ser continuas y de importante longitud en el sector de la urbanización de Formigal, base de la estación de esquí.

Figura 53-4. Canalización mediante escolleras en la zona de la estación de esquí de Aramón Formigal.

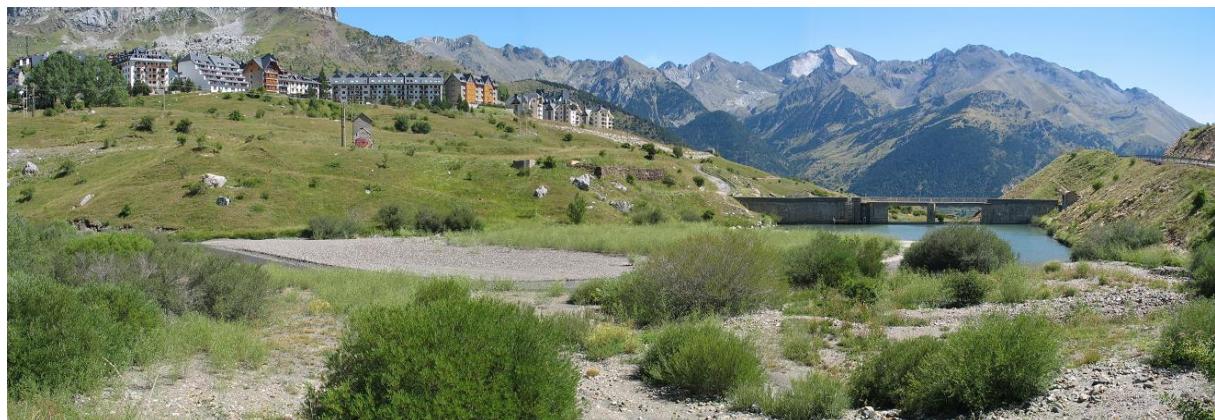
Además, en la zona final de la masa de agua se localiza el embalse de Formigal, prácticamente colmatado, en el que se desarrolla un incipiente trenzamiento fruto de la retención de sedimentos que ejerce. Aguas abajo del embalse el cauce presenta alteraciones morfológicas por la acumulación puntual de escombros de la carretera A-136.

Figura 53-5. Embalse colmatado de Formigal.

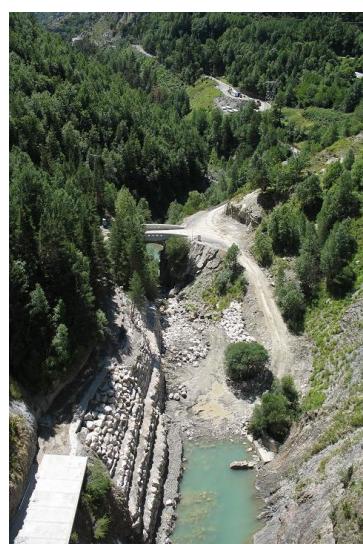
Del mismo modo, con dos presas de gran tamaño (Lanuza con 17 hm<sup>3</sup> y Búbal con 64 hm<sup>3</sup>), la disponibilidad y circulación de caudales sólidos se ve muy mermada aguas abajo de estos embalses. Esto supone una notable alteración que está muy presente en el cauce observándose la falta de sedimentos finos en muchas zonas aguas abajo de los embalses, fenómeno conocido como *armouring*.

Figura 53-7. Salida del embalse de Lanuza.

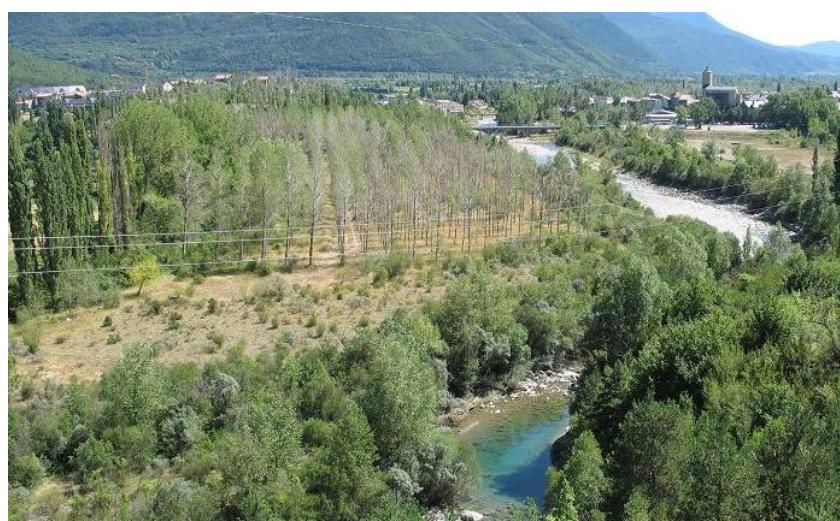
A partir de Biescas, e incluso unos metros antes de la canalización, aparecen abundantes repoblaciones-cultivos de chopos.

Figura 53-8. Cultivos de chopos en las inmediaciones de Biescas.

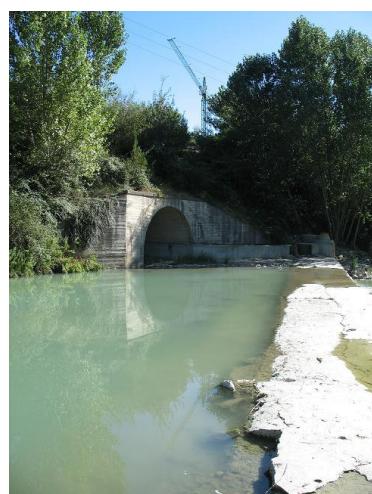
En esta masa de agua específica es la derivación de la presa de Sabiñánigo la que produce una modificación sustancial en el régimen de caudales del río. La alteración es bastante grave y modifica los caudales tanto líquidos como sólidos.

Figura 53-10. Río Gállego escasos metros después de la presa de Sabiñánigo.

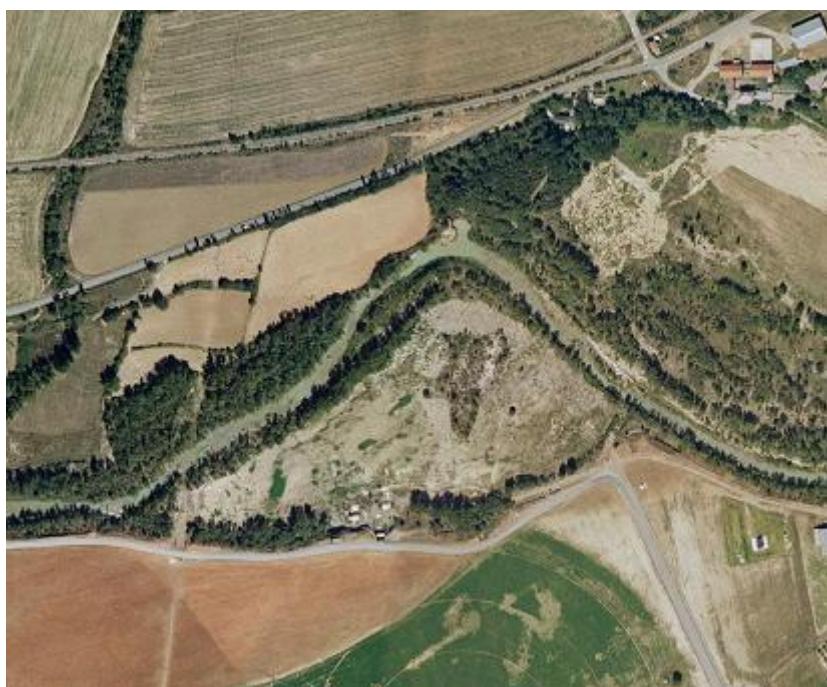
Una vez que el cauce se torna más sinuoso y menos encajado se abren espacios más amplios susceptibles de ser colonizados por vegetación típica de espacios ribereños. Aquí aparecen las afecciones más destacables sobre estas zonas: presencia de antiguas escombreras y explotaciones de áridos. Estos impactos producen discontinuidades en el corredor mermando su anchura en amplias zonas. Del mismo modo, en la fotografía aérea se aprecian claros internos en las riberas que podrían ser fruto de antiguas extracciones de materiales de la ribera o del propio cauce (Figura 53-14).

Figura 53-14. Alteraciones en las riberas del Gállego.

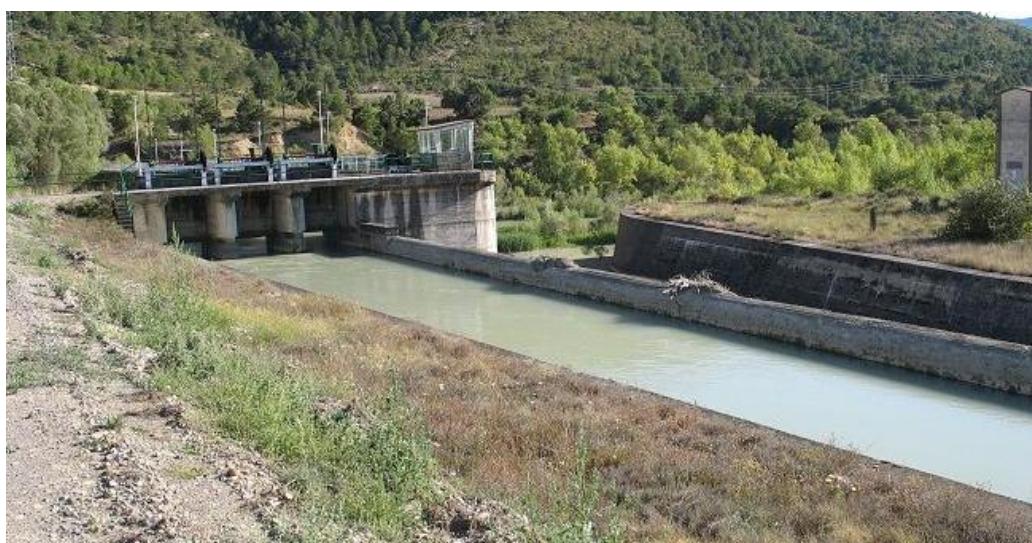
Este tramo tiene las mismas afecciones en caudales que los tramos anteriores. Presenta una detracción de caudales muy notable debido a la derivación que se produce justo en los primeros metros de tramo y que no retorna hasta la siguiente masa de agua. Además, se continúa con un déficit de materiales en suspensión heredado de los tramos altos de la cuenca, regulados por los pantanos de zonas superiores.

Figura 53-16. Canal de derivación desde la central de Jabarrella.

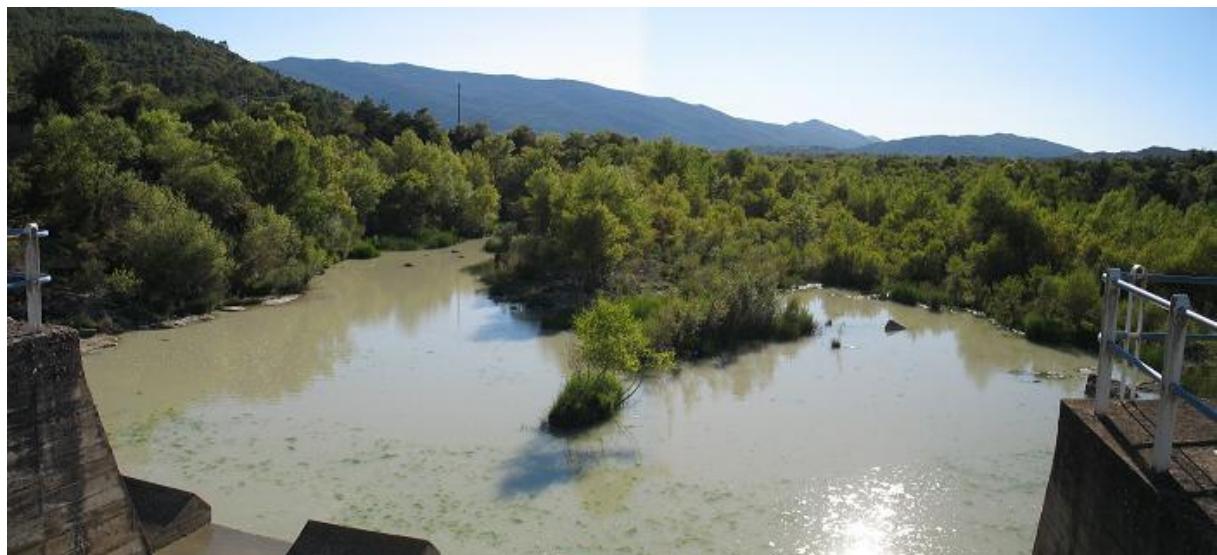
En el análisis sobre foto aérea se han cartografiado numerosos impactos lineales y puntuales. Generalmente se trata de puentes de ferrocarril, de una amplitud considerable, o de vados, algunos de ellos con un mal drenaje que actúan reteniendo sedimentos y agua. Las defensas de margen son poco frecuentes y se localizan principalmente cerca de algunos de los puentes o en zonas cercanas a núcleos de población.

Figura 53-17. Río Gállego bajo de presa de derivación para la central de Javierrelatre, escasos metros después de la central de Jabarrela.

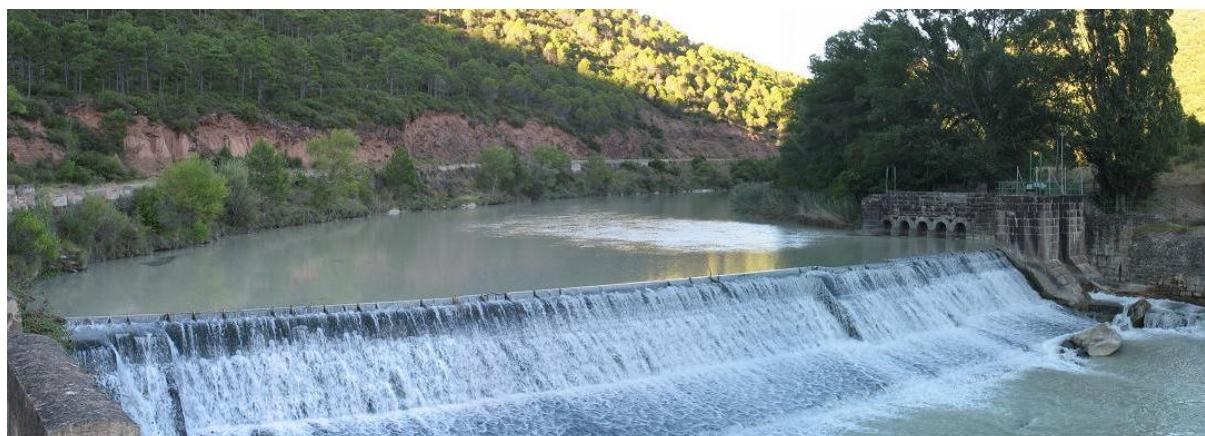
Estos azudes embalsan aproximadamente una longitud de 1 km. Además de estos azudes, de tamaño considerable, se han observado algunos puentes con pequeñas defensas laterales, así como zonas que circulan muy cercanas a la carretera que vertebral el valle (A-1.205), lo que conlleva puntuales defensas de ésta.

Figura 53-19. Azud de derivación en las cercanías del embalse de La Peña.

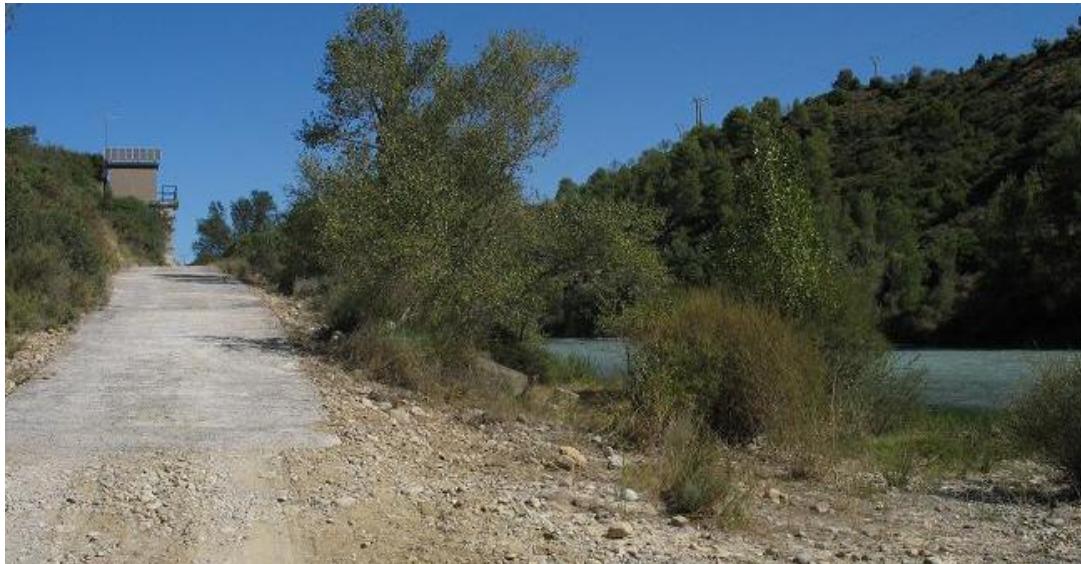
frecuentes algunas discontinuidades debidas a la propia erosión del cauce que eliminan cualquier espacio para el desarrollo de vegetación.

Figura 53-25. Pista forestal en el espacio ribereño del río Gállego en las inmediaciones del puente de Santa Eulalia. Estación SAIH.

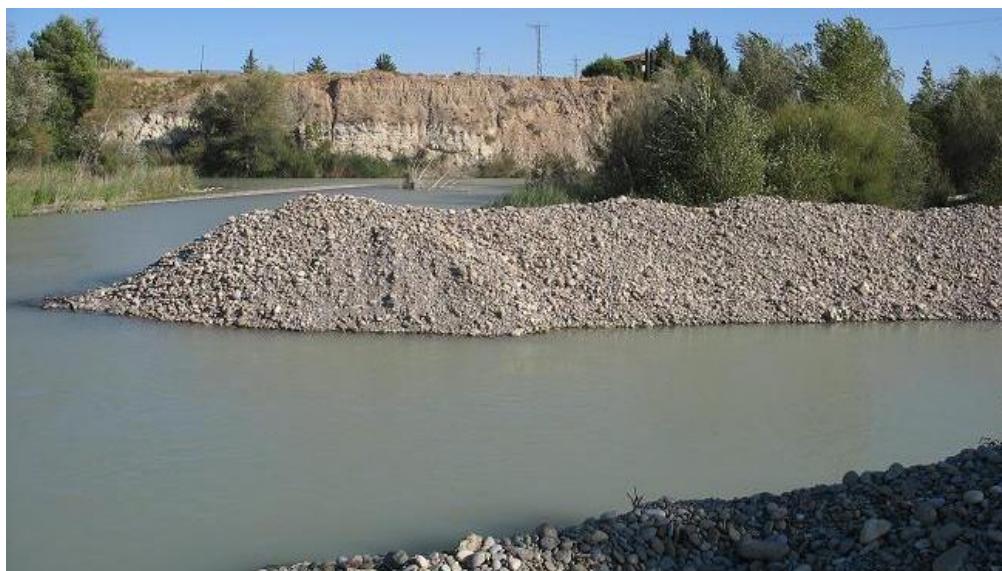
Hay tres azudes principales en los que se deriva el agua para los regadíos de las terrazas más bajas. El primero de ellos es el azud de Camarera, ubicado aguas arriba de la localidad de Zuera; el segundo es el azul del Rabal, aguas abajo del núcleo urbano de San Mateo de Gállego; y el tercero y último, el azud de Urdán, en la Cartuja de Aula Dei, entre los barrios rurales de Montañaña y Peñaflor. De los tres azudes parten importantes acequias de regadío y suponen una detacción muy importante de caudales líquidos, así como una retención notable de los sedimentos que transporta el río y que casi colmatan sus vasos.

Figura 53-30. Vaso del azud de Camarera, con notables muestras de movimientos de material de fondo.

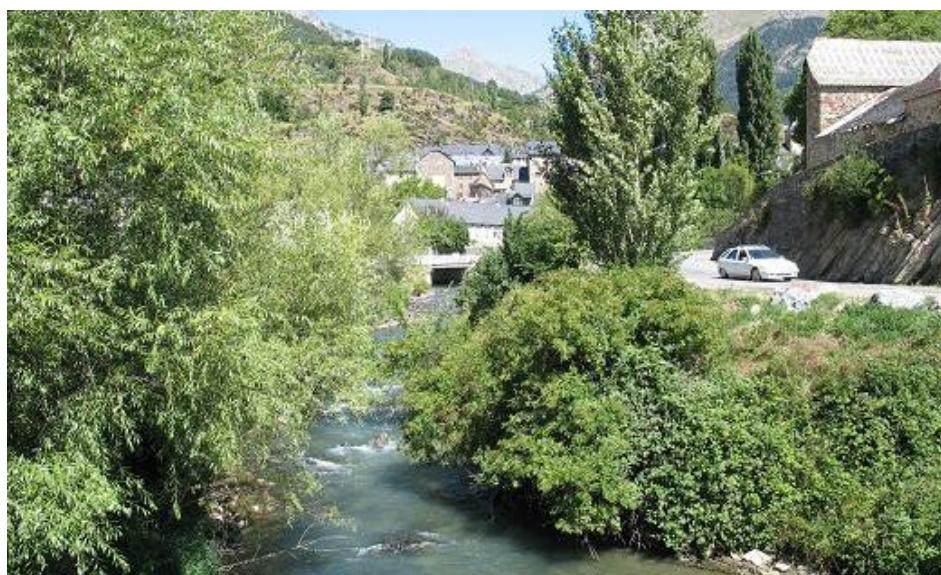
Hasta el embalse de la Sarra las zonas de vegetación de ribera son prácticamente inexistentes. A partir de allí sí que aparece una hilera de escasa anchura que se entremezcla con las frondosas de las escarpadas laderas. Conforme el valle se abre la vegetación de ribera se hace más presente aunque continúa sin ganar anchura ya que su entorno presenta explotaciones agrarias, generalmente prados de siega. En esta zona el corredor conserva una buena continuidad durante unos cientos de metros hasta el inicio de la canalización de Sallent de Gállego donde, salvo ejemplares aislados, desaparece por completo.

Figura 53-36. Río Aguas Limpias escasos metros antes de su desembocadura en el río Gállego. Infraestructuras en las márgenes y canalización con alteración de orillas.

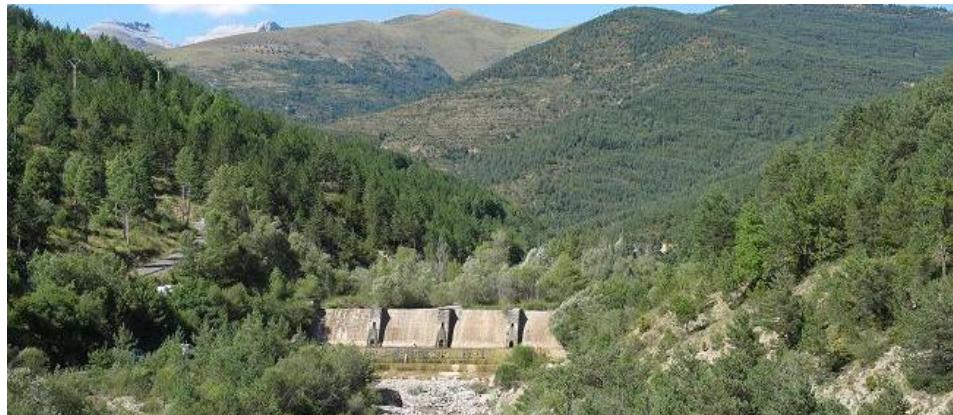
La parte baja del cauce, desde unos cientos de metros antes de que éste cruce la N-260, es la zona más afectada por importantes impactos. Predominan las zonas con defensas en ambas márgenes, así como vados y frecuentes movimientos y detacciones de áridos, existiendo plantas de tratamientos de áridos en las propias márgenes del río.

Figura 53-43. Presa de sedimentos colmatada en el cauce del río Aurín junto a la localidad de Isín.

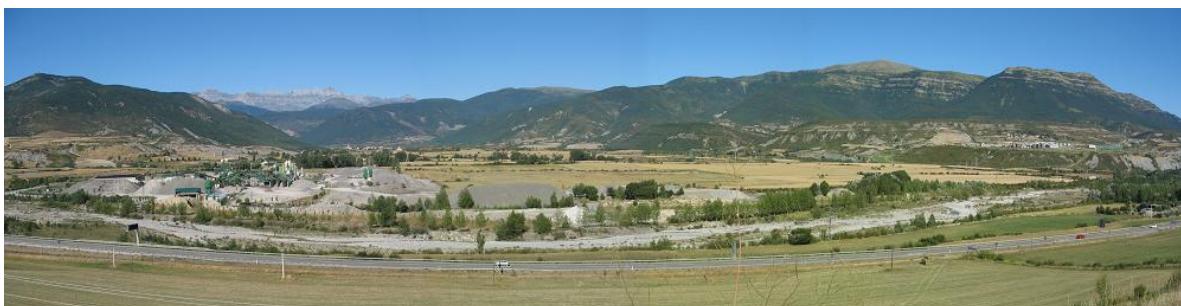
Conforme descendemos de altura las zonas colonizadas por saucedas, siempre de poca densidad, van desapareciendo. Esto es, en buena parte, debido a los constantes movimientos de material por las extracciones de áridos así como por las alteraciones en las granulometrías y movilidad de sedimentos, con destrucción de ambientes proclives para su desarrollo.

Figura 53-44. Vista del tramo bajo de río Aurín, escasos metros después de cruzar la N-260.  
Importante extracción de áridos en la margen izquierda del cauce.

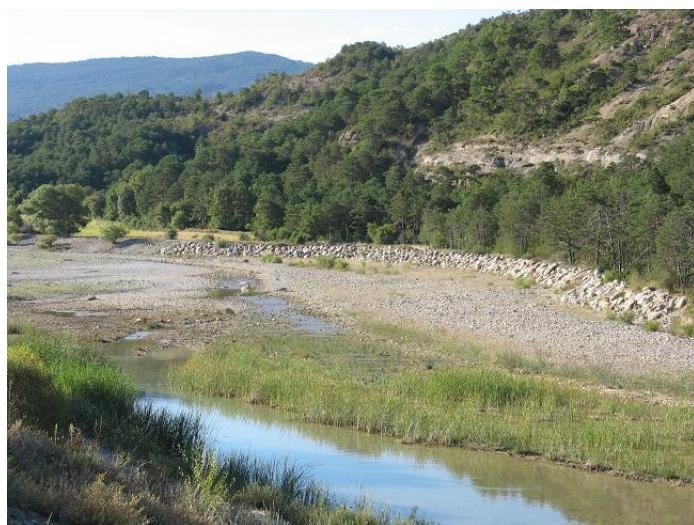
El tramo trenzado situado en la zona baja junto con parte de un sector de características meandriformes presentan los mayores impactos. Hasta hace unos años se explotaban las gravas del cauce para su uso en la construcción, alterando en gran medida la morfología del cauce. Estas gravas se han acumulado a modo de defensas de margen, limitando la capacidad de movimientos laterales del río. También son frecuentes los trazados de pistas forestales y caminos utilizando el propio lecho gracias al escaso caudal habitual en este tramo bajo.

Figura 53-47. Cauce trenzado y defensa lateral en el cauce del río Guarga.

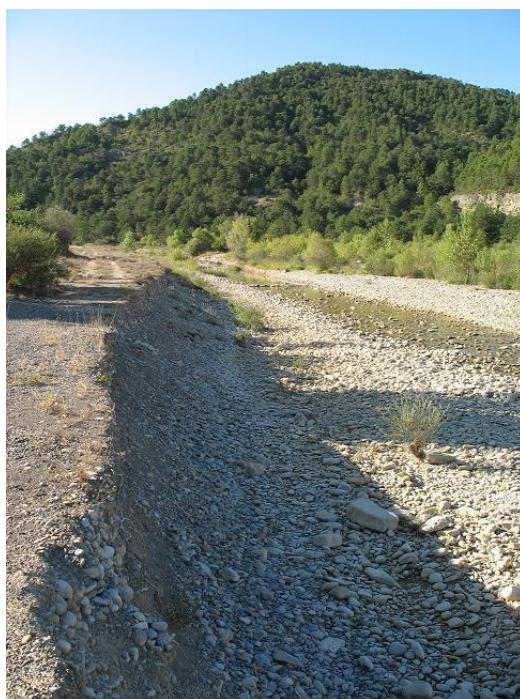
Figura 53-48. Pista forestal con erosión lateral.

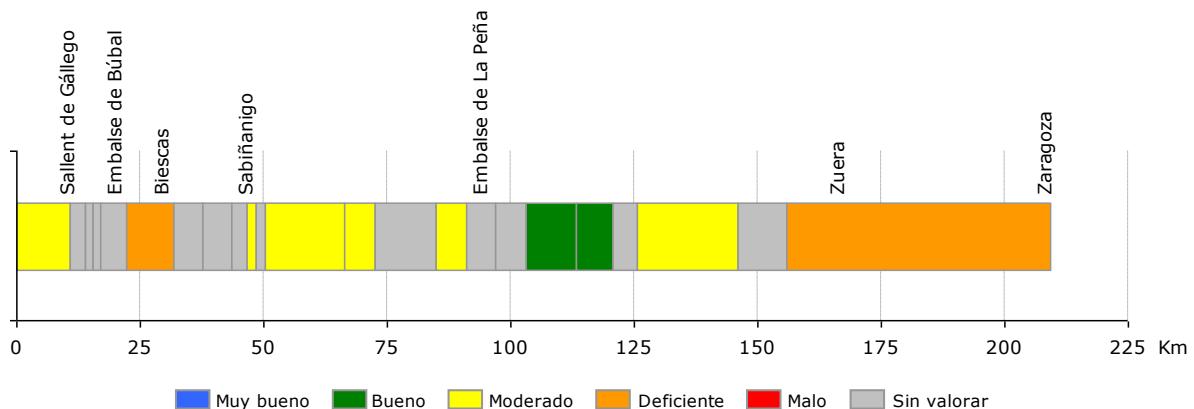
El río Gállego nace en pleno Pirineo y, al contrario que otros ríos que tienen su origen en este macizo, presenta unos valores de calidad que no son los esperados, sobre todo por la influencia de impactos como las canalizaciones relacionadas con la estación de esquí de Aramón Formigal, el embalse de Formigal o la propia carretera A-136 que une Aragón con Francia. En cabecera los impactos afectan sobre todo a la calidad del cauce, en especial a la “Continuidad y naturalidad del lecho y de los procesos longitudinales y verticales” y a la “Naturalidad de las márgenes y de la movilidad lateral”.

Figura 53-50. Esquema de valoración hidrogeomorfológica de las masas de agua del río Gállego.

Entre el embalse de Búbal y Biescas se localiza una de las masas de agua más degradadas y con peor puntuación. La afección es elevada en los tres apartados de la ficha, destacando si cabe la alteración del régimen de caudales, que es muy notable por la presa de Búbal justo en el inicio de la masa de agua. El cauce también está muy modificado, sobre todo a su paso por el núcleo de Biescas, donde la canalización y regularización es muy importante. En cuanto a las riberas, hay muchas repoblaciones que modifican la naturalidad de la ribera, al mismo tiempo que se han eliminado áreas extensas para la urbanización.

Para finalizar, el río Gállego presenta de nuevo valores de calidad deficientes en la que es la masa de agua más larga (más de 50 km) y que discurre entre la confluencia del río Sotón y la desembocadura en el Ebro. Los valores son bajos en los tres apartados, especialmente en los que afectan a la calidad del sistema y del cauce. Azudes y canales son los principales impactos en el primer caso, mientras que los cambios drásticos en la morfología en planta y las defensas lo son en el segundo. La ribera también está muy modificada, más en lo que se refiere a la estructura y anchura que a la continuidad longitudinal. La fuerte antropización de la zona baja del curso afecta directamente a los parámetros de valoración del índice IHG.
