# SUBCUENCA DEL RÍO ARAGÓN TRAMO SUPERIOR

## 54. SUBCUENCA DEL RÍO ARAGÓN (TRAMO SUPERIOR)

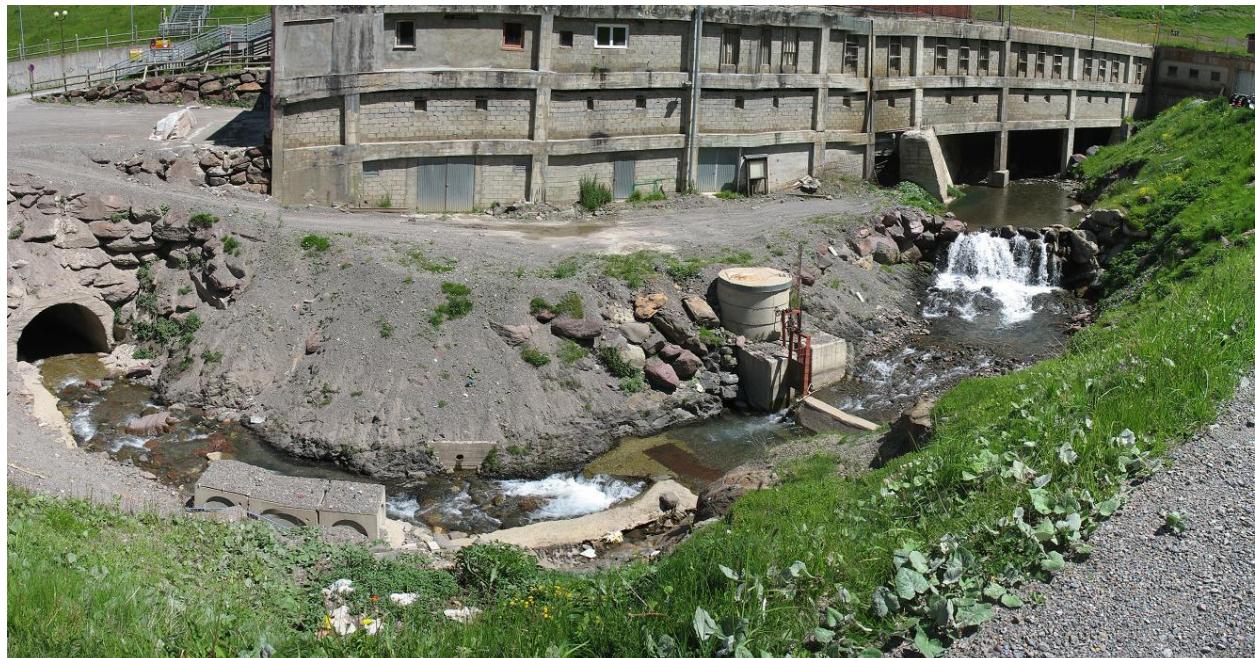
Parte de la llanura de inundación se ve muy afectada por la urbanización del sector residencial de la estación de Astún, así como por la amplia zona de aparcamiento que presenta esta estación invernal, que llega a soterrar parte del cauce.

Figura 54-4. Río Aragón en la estación invernal de Astún.

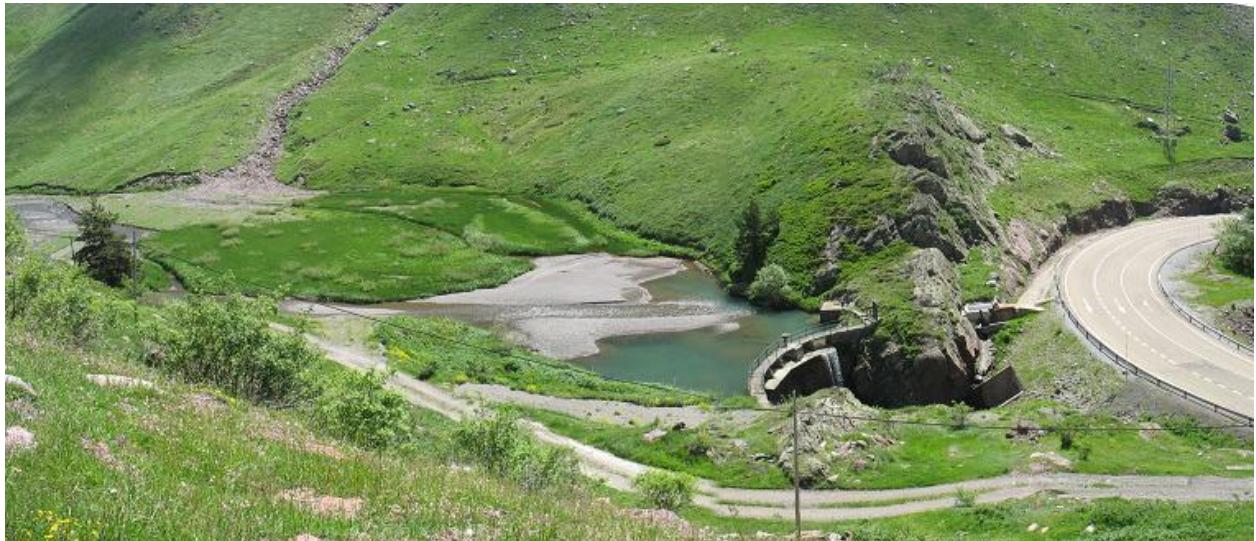
Se observan también varios puentes que acaban afectando de forma local al perfil longitudinal del lecho, así como un pequeño azud ya colmatado en cuyo vaso se forma un muy pequeño cauce anastomosado (aguas abajo de la estación de Astún, en el cruce con la N-330).

Figura 54-5. Pequeño azud aguas abajo de Astún.

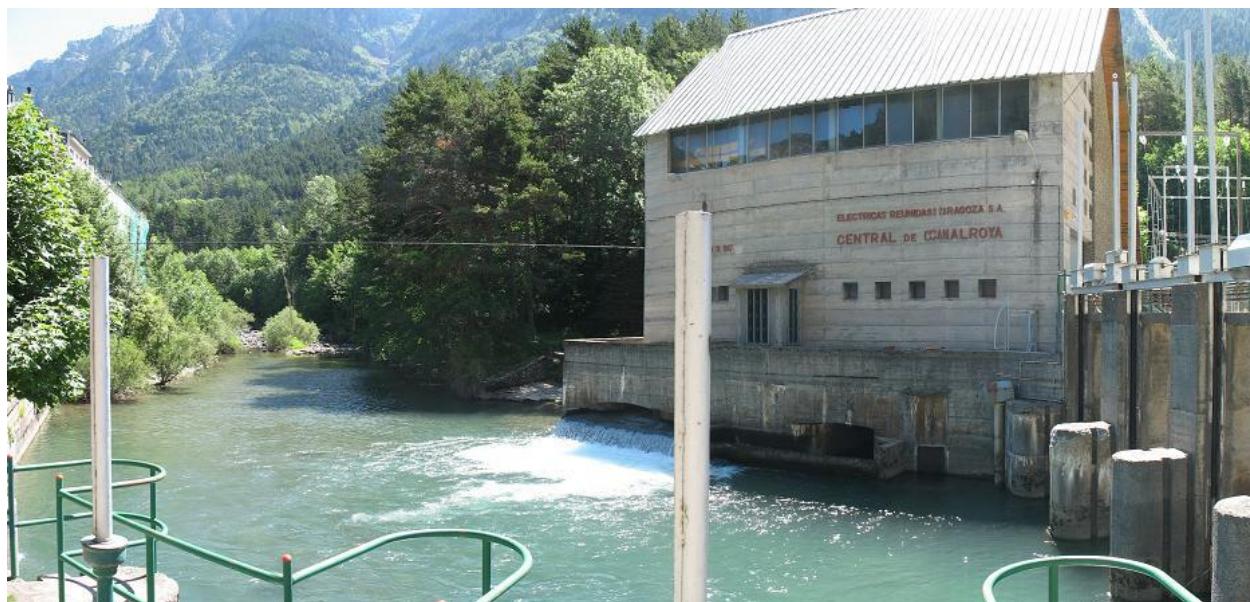
Figura 54-7. Salida de la central hidroeléctrica de Canal Roya y represa para derivación de caudales

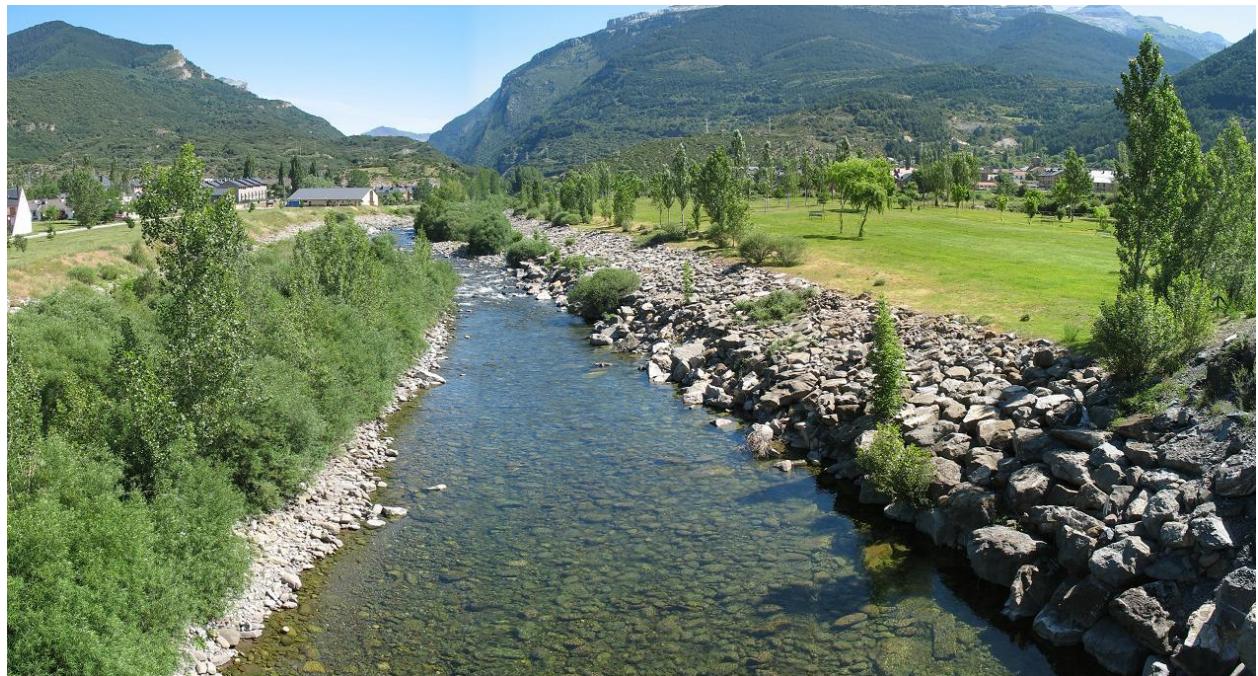
El cauce de esta segunda masa de agua valorada presenta alteraciones muy relacionadas con su morfología y la ocupación de la cuenca. Son frecuentes las canalizaciones y rectificaciones del cauce en zonas urbanas. Destacan así las canalizaciones de Canfranc-Estación y Villanúa, con alteración total de márgenes, lecho y trazado.

Figura 54-8. Canalización del río Aragón en el sector de Villanúa.

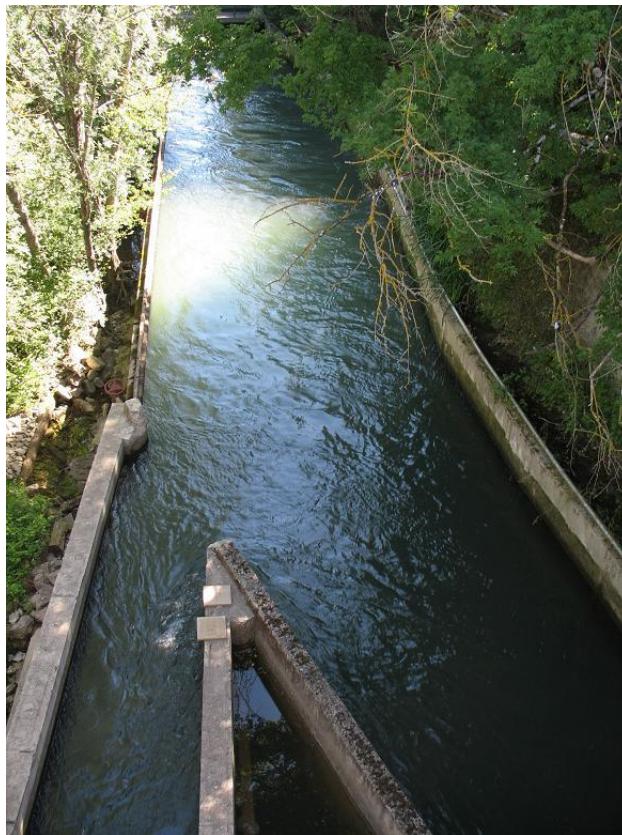
Jaca. Los caudales se ven así profundamente alterados, sobre todo en momentos de aguas medias y bajas, cuando el caudal del río puede verse mermado.

Figura 54-11. Canal de derivación de caudales aguas arriba de Jaca.

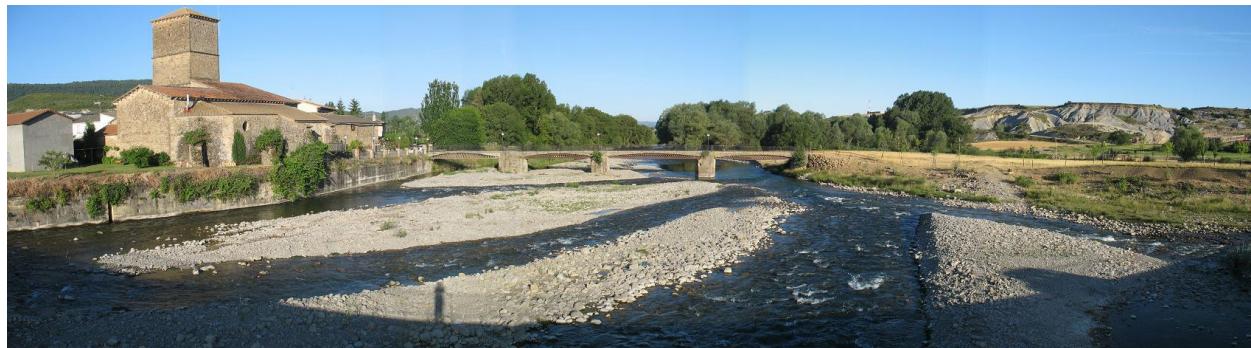
Figura 54-13. Amplio cauce trenzado y defensas de margen en Santa Cilia de Jaca.

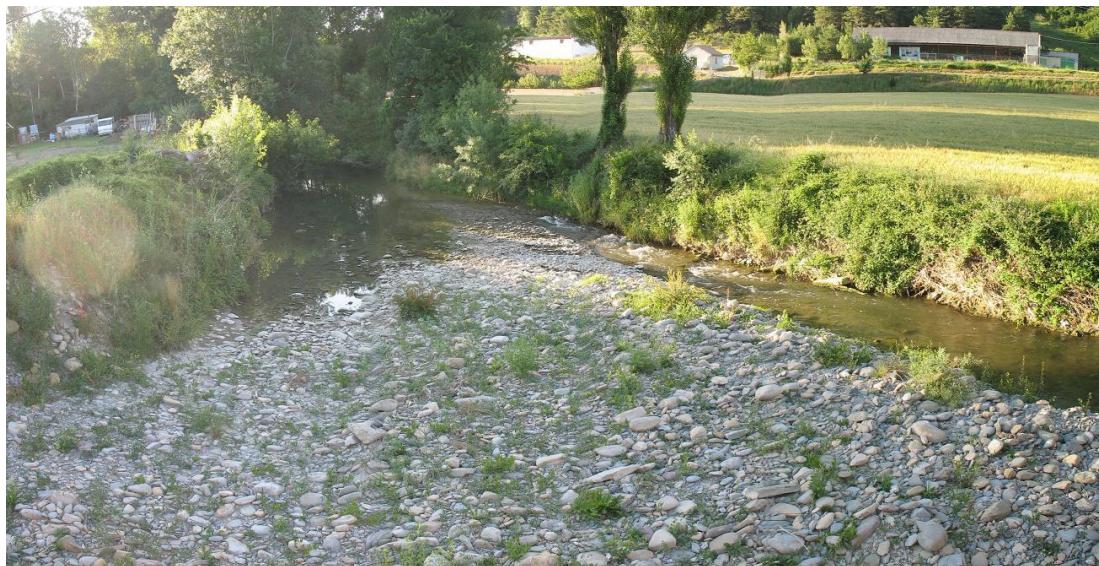
No hay defensas continuas. En general los impactos sobre las márgenes derivan de los usos agrícolas que se dan en zonas muy próximas al cauce y que conllevan la proliferación de pequeñas defensas a modo de acumulación de material.

Figura 54-22. Cauce del río Gas en su intersección con la N-240.

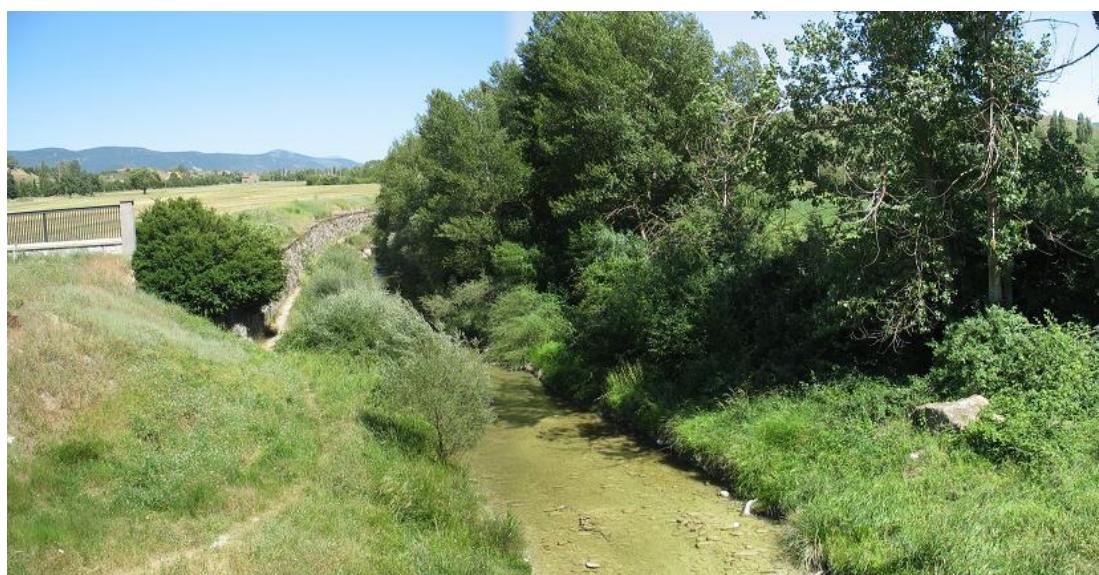
Figura 54-23. Defensas laterales y corredor ribereño limitado en las inmediaciones de Barós.

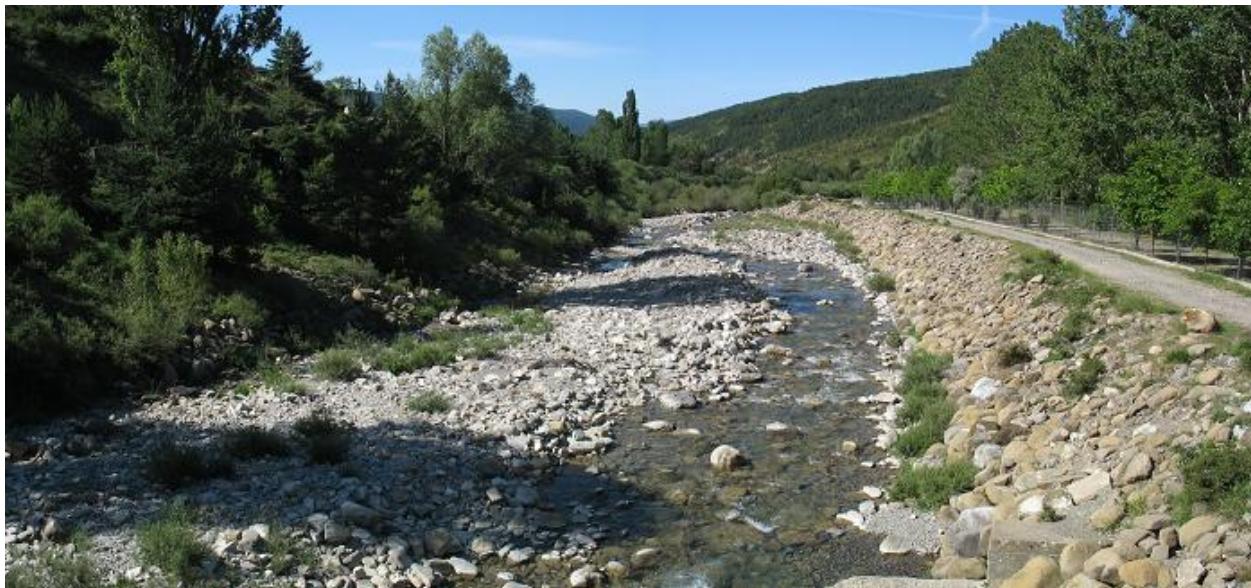
Figura 54-26. Defensas laterales en el río Estarrún aguas arriba de Aísa.

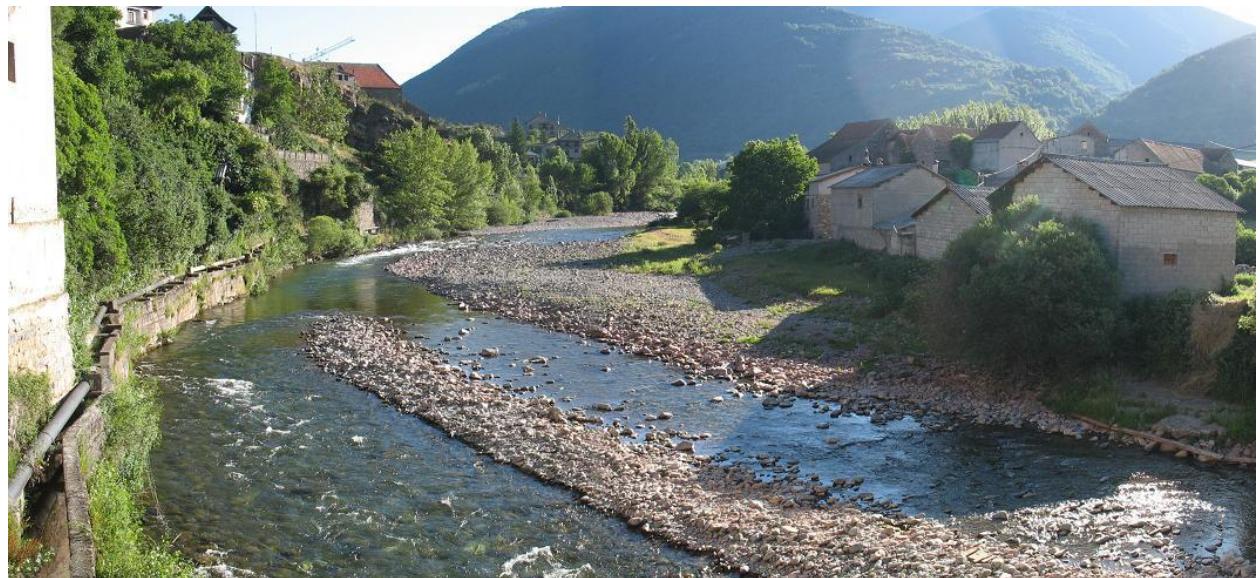
Las defensas de margen son muy puntuales con mayor frecuencia en las zonas cercanas a los núcleos de población.

Figura 54-30. Alteración de márgenes en la localidad de Hecho.

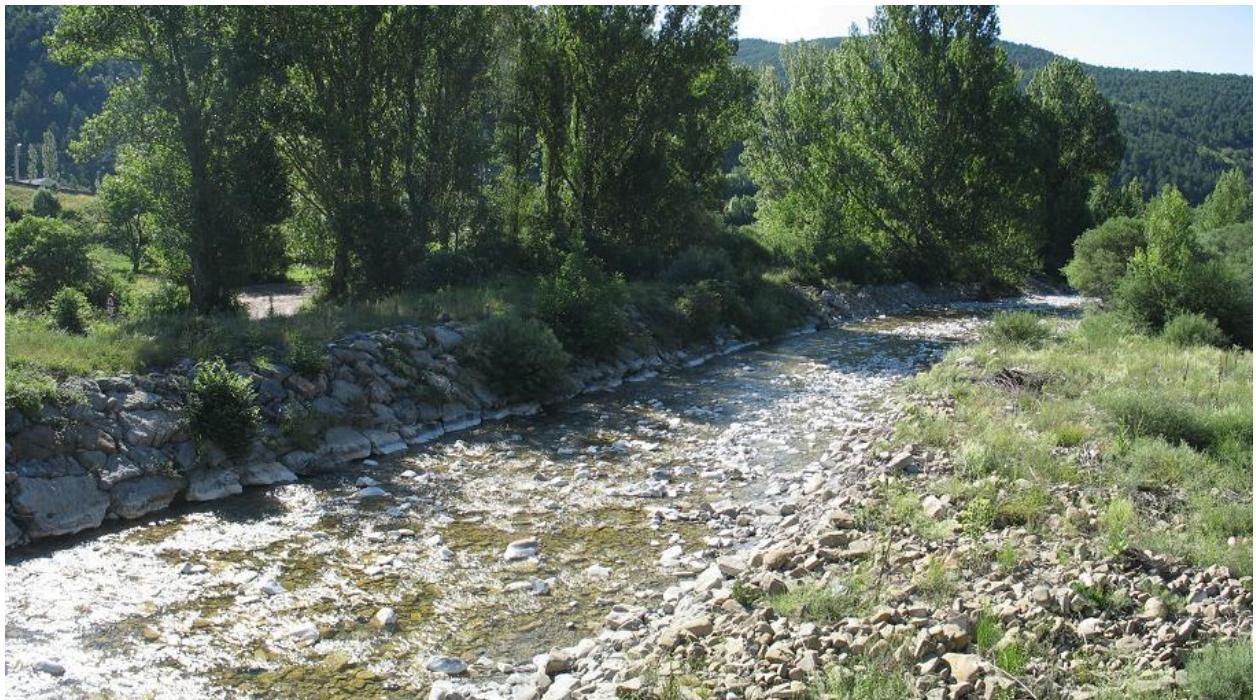
Figura 54-33. Defensas laterales en el cauce medio del río Osía.

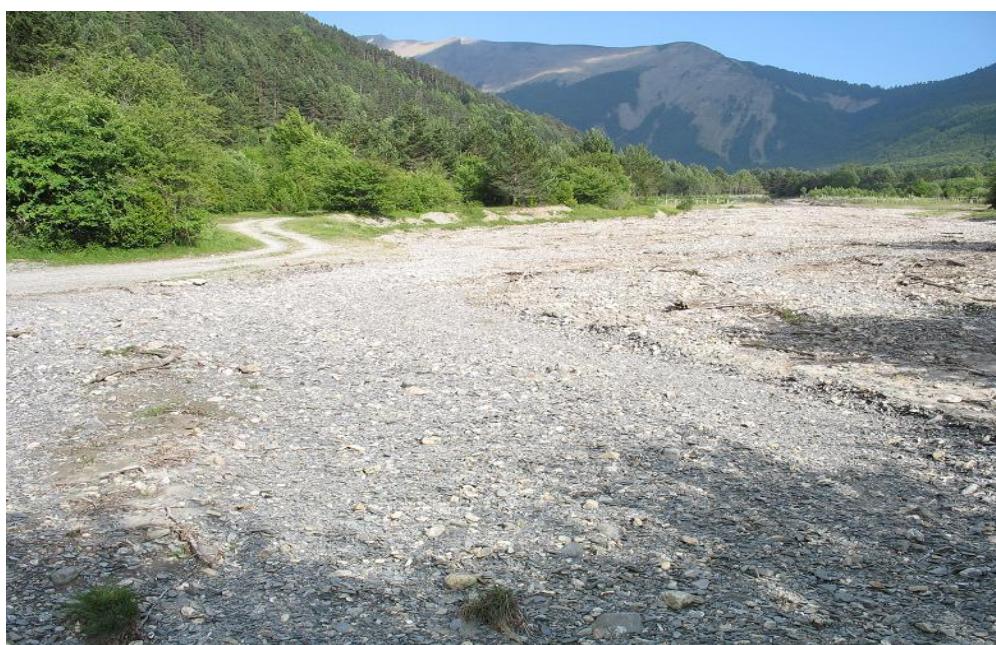
El trazado del río Esca no se ve profundamente alterado en su morfología en planta. Pese a ello, algunos dragados y defensas laterales, así como puntuales canalizaciones en zonas urbanas como la de la localidad de Roncal, sí que suponen una modificación local del trazado y el freno a procesos naturales de movilidad del cauce.

Figura 54-43. Dragado en el sector alto de la masa de agua.

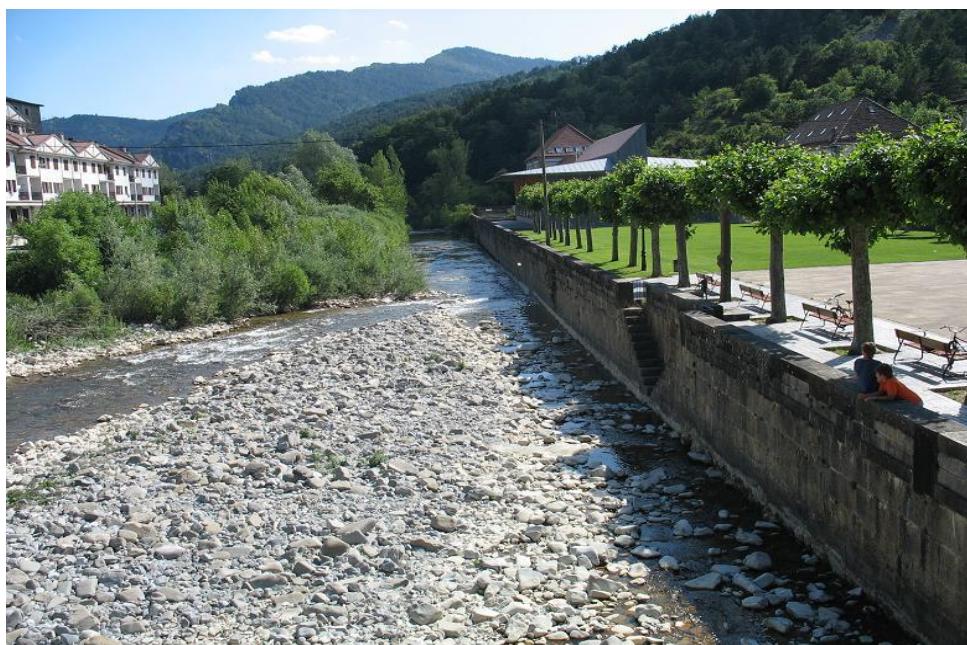
Figura 54-44. Canalización del río Esca en Roncal. Corredor ribereño muy alterado

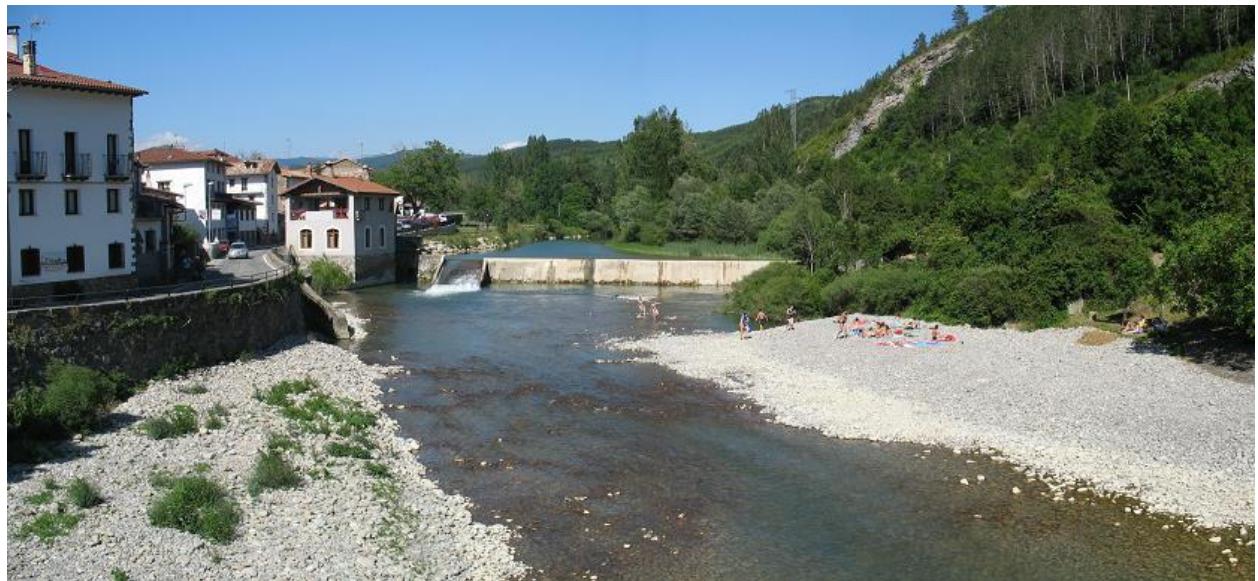
Figura 54-46. Azud en la localidad de Burgui.
