**-55-**  
**SUBCUENCA DEL RÍO CINCA**

## 55. SUBCUENCA DEL RÍO CINCA

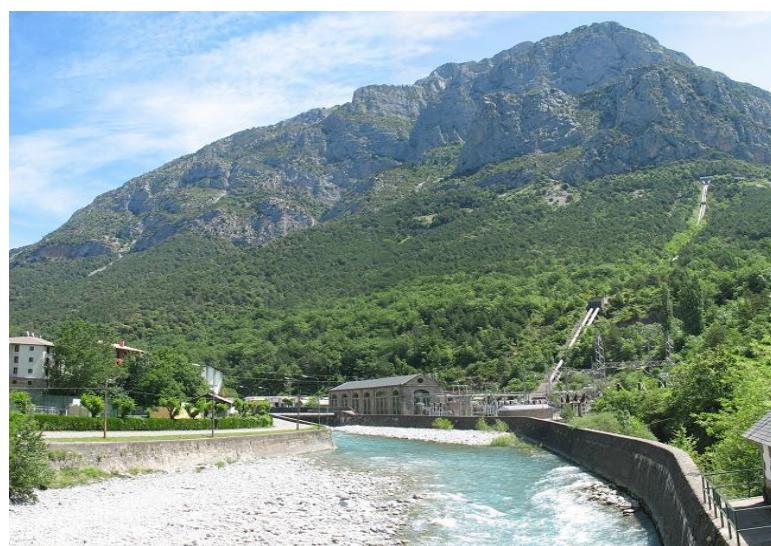
No se han encontrado defensas específicas contra desbordamientos pero sí abundantes zonas donde el contacto entre el cauce y la carretera que recorre el valle hace que se hayan construido estructuras para evitar la erosión del cauce y salvaguardar la infraestructura de comunicación. La excepción a esta norma general se encuentra en la propia localidad de Lafortunada, donde nada más recibir las aguas derivadas desde la presa de Plandescún, en el río Cinqueta, se produce la canalización total del cauce con clara alteración del fondo del mismo.

Figura 55-3. Río Cinca aguas abajo de la localidad de Lafortunada.

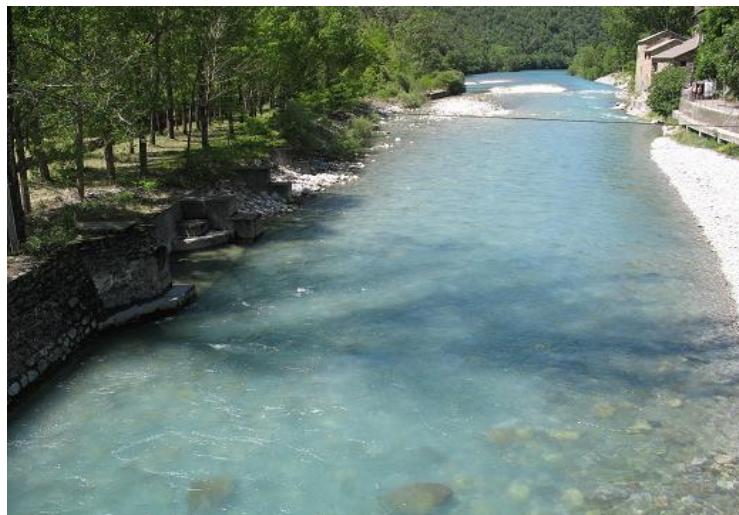
Hay que mencionar de nuevo que una parte de la masa, al paso por la localidad de Lafortunada, se encuentra totalmente alterada por una canalización que, en este caso, modifica tanto el trazado natural en planta como la dinámica longitudinal y vertical del mismo.

Figura 55-4. Ejemplo de defensas laterales en el río Cinca a su paso por la localidad de Lafortunada.

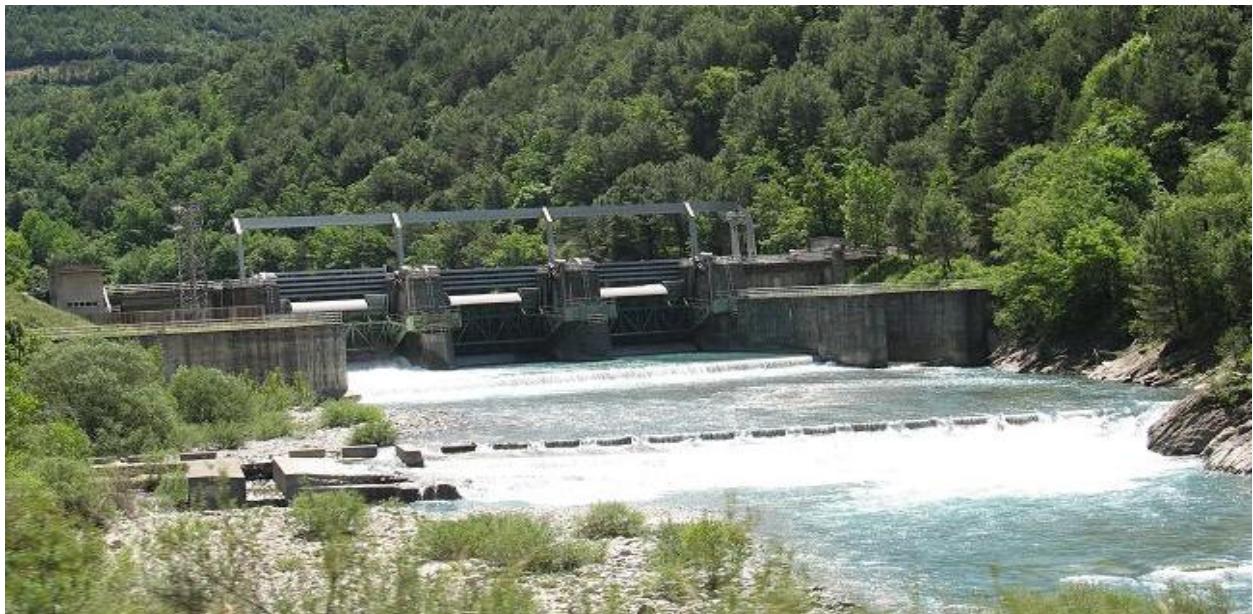
La masa de agua presenta unos volúmenes de caudales alterados por la importante derivación que se lleva a cabo en la presa de Lafortunada y que conduce las aguas mediante un canal subterráneo a la central hidroeléctrica de Laspuña. El régimen no se encuentra tan alterado, si bien la derivación puede conllevar algunas alteraciones menores. El caudal sólido presenta una alteración menor que el apartado líquido ya que en procesos de crecida, los mayores generadores de erosión y transporte, las compuertas del pequeño embalse de Lafortunada se elevan facilitando la salida de sedimentos.

Figura 55-6. Presa de Lafortunada.

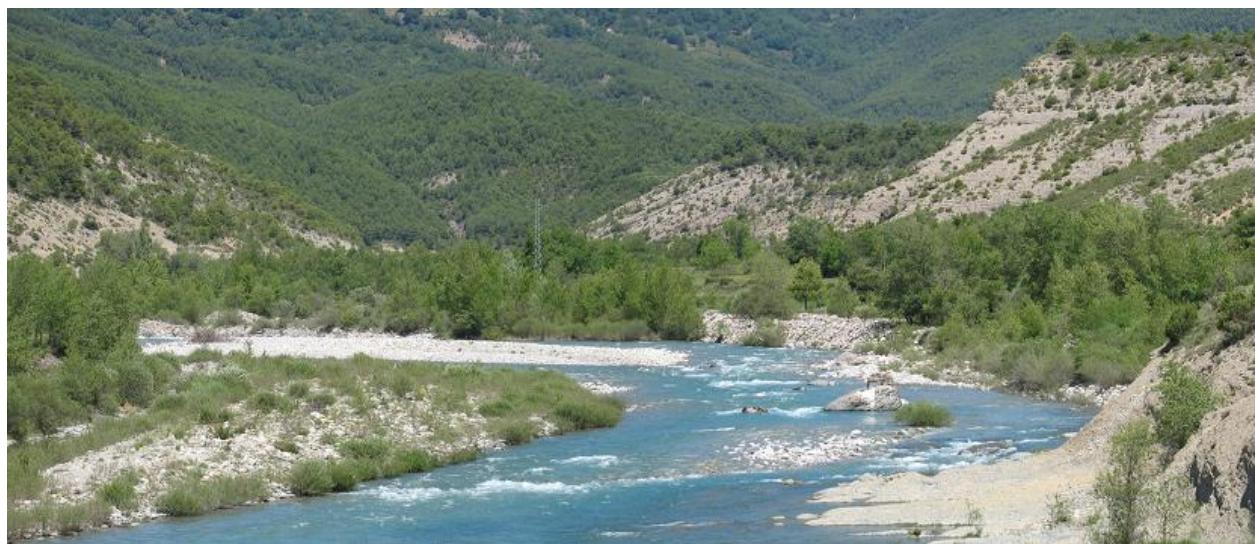
Las márgenes del cauce tampoco están exentas de impactos, reduciendo así la dinámica lateral del cauce. La presencia de vías de comunicación muy cercanas al cauce supone una continua alteración en la dinámica erosiva y evolutiva del trazado del cauce. A estas afecciones, que afectan a buena parte del trazado medio y bajo de la masa de agua, hay que sumar el encauzamiento de los dos últimos kilómetros de cauce, desde aguas arriba de la central de Laspuña hasta el mismo final de la masa de agua en la desembocadura del río Bellós.

Figura 55-7. Escollera lateral en la margen izquierda del río Cinca aguas arriba de Laspuña.

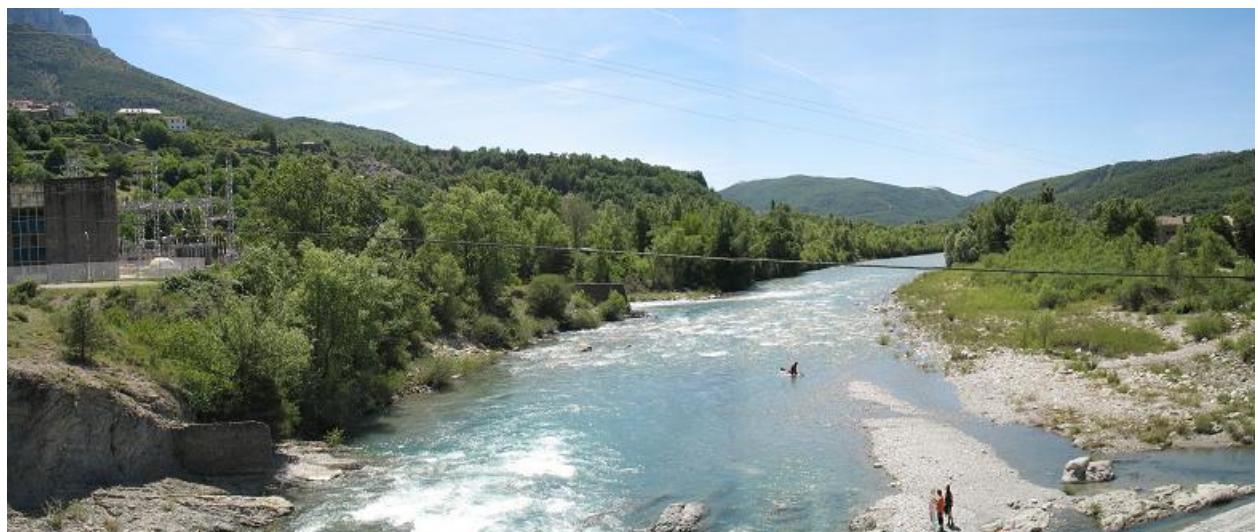
Ni en el trabajo de campo ni en fotografía aérea se han detectado alteraciones en las especies que componen el corredor. No obstante, como se ha indicado con anterioridad, en zonas de la parte baja se aprecia una degradación en el sotobosque de las zonas de ribera que han quedado aisladas del cauce y su dinámica.

Figura 55-8. Corredor ribereño del río Cinca aguas abajo de Laspuña.

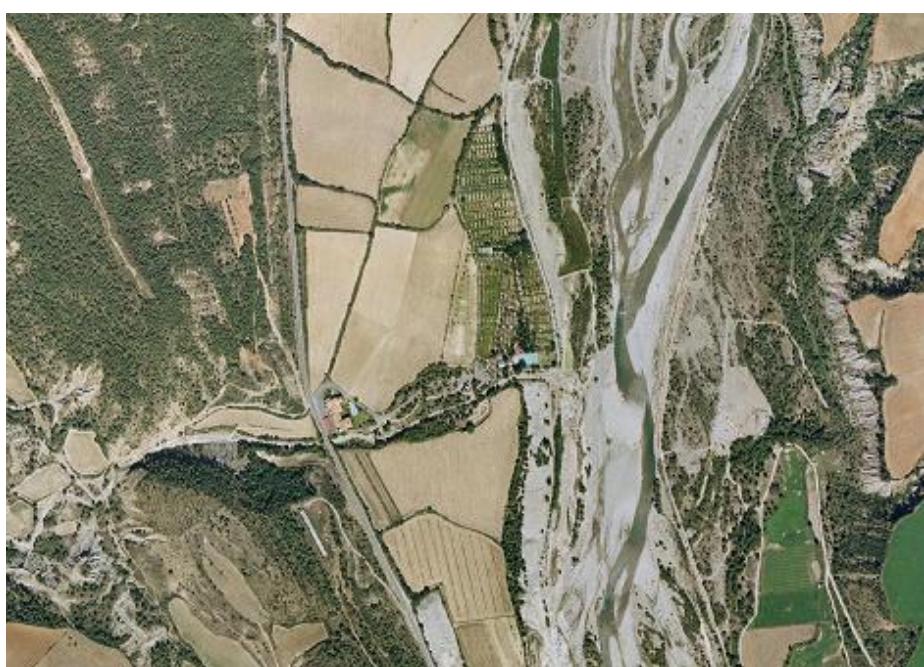
Hay que destacar la importante anchura que tiene la llanura de inundación en determinados sectores, superando los 500 m de amplitud. En algunos puntos las escolleras han reducido la amplitud de la llanura hasta en un 50%. En las inmediaciones del núcleo de Labuerda se aprecian zonas de huertas que dejan entrever un trazado anterior del río que fue utilizado para el asentamiento de estos cultivos.

Figura 55-10. Defensas laterales en el río Cinca aguas arriba de Aínsa.

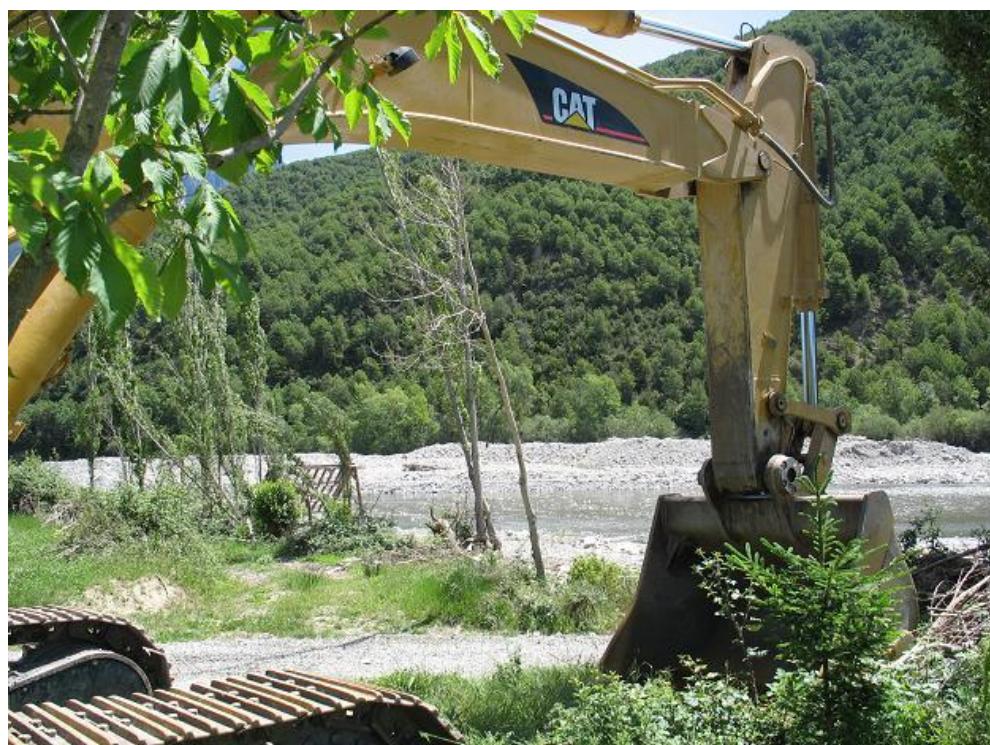
Por último, las mismas escolleras que suponen la alteración de la llanura de inundación, son un claro impacto en las márgenes del cauce, suponiendo una cortapisa a la movilidad lateral del mismo así como a la continuidad y activación de procesos erosivos. Estas defensas de margen, en ocasiones ubicadas en posiciones en las que no se defienden bienes de ningún tipo, como la escollera que corta una zona de antiguo cauce, son muy frecuentes, de altura considerable y con una continuidad importante en la masa de agua, sobre todo en su parte baja.

Figura 55-11. Extracciones de áridos aguar arriba de la localidad de Labuerda.

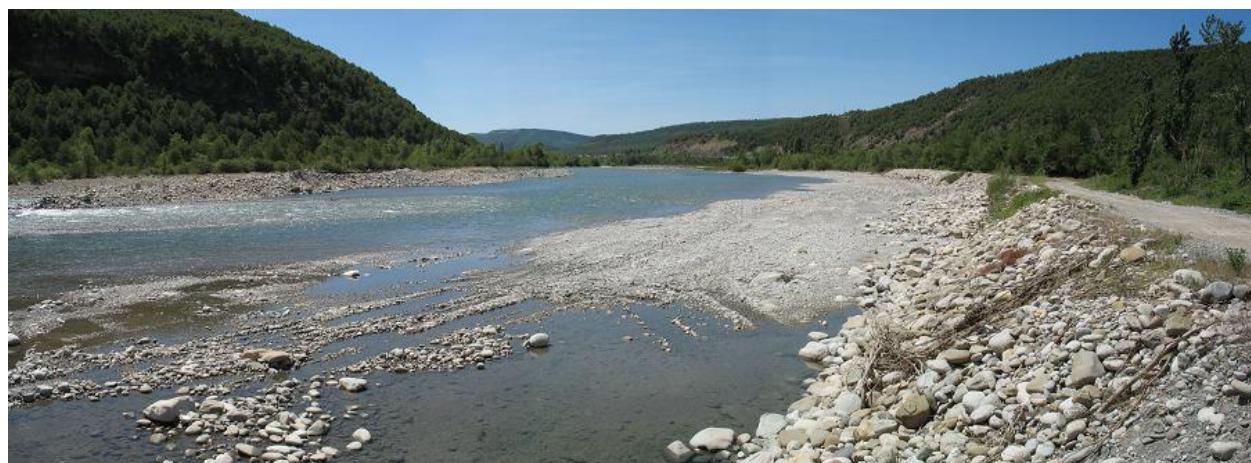
Además, en las zonas aisladas se ha apreciado en el trabajo de campo como la falta de actividad redonda en una pérdida de calidad de las riberas y la ausencia de procesos de crecida que renuevan los ambientes. Es patente el aislamiento de la corriente, la pérdida de estratos y la dificultad de maduración de los ejemplares vegetales.

Figura 55-12. Dragado aguas arriba de Labuerda.

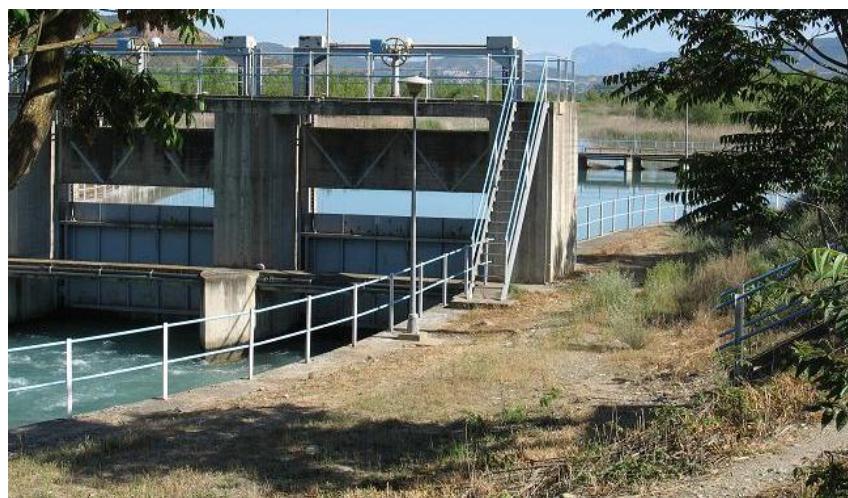
A esto hay que sumar que los caudales líquidos retornados al sistema tras su utilización para la generación de energía en la central de El Grado y que se suman a los que proporciona el Ésera son derivados en gran parte por un gran azud, el azul de El Ciego, unos metros aguas abajo de la unión de ambos ríos. Este azud deriva estos caudales a un importante canal que recorre la margen izquierda del río y propicia la puesta en regadío de notables extensiones de terreno. Este azud se encuentra en buena medida colmatado, sobre todo por las aportaciones de sedimentos del Ésera en momentos de crecida o desembalse.

Figura 55-18. Canal de derivación desde el azud de El Ciego.

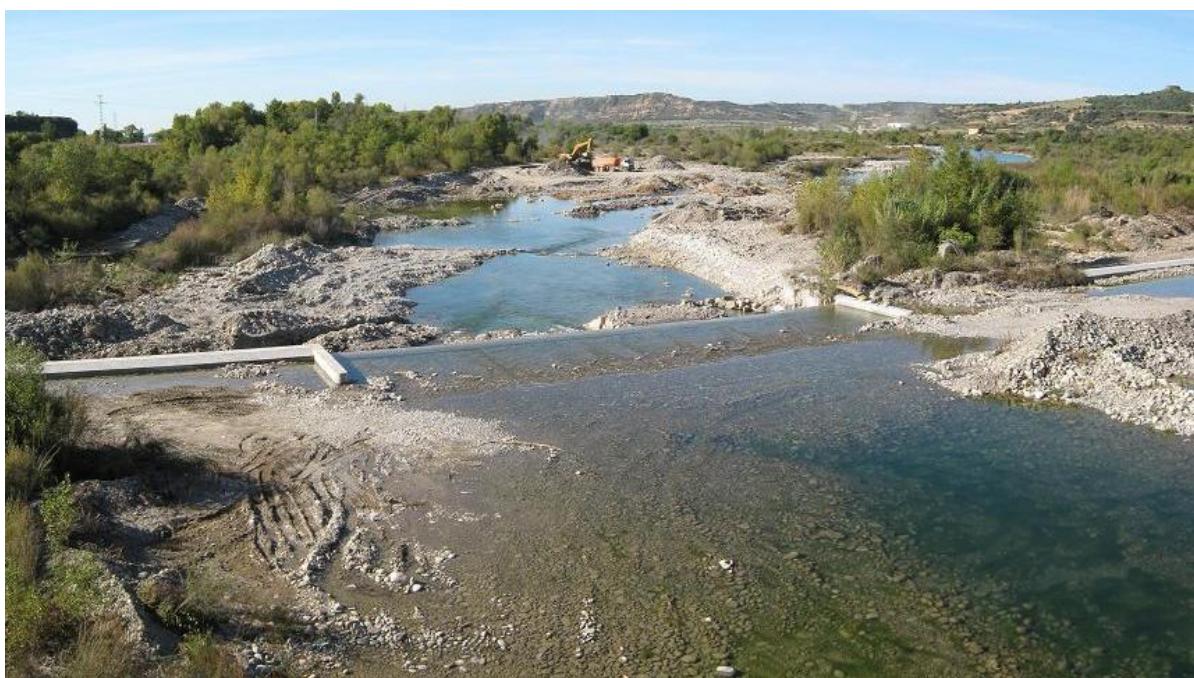
En el trabajo de campo se han localizado nuevas intervenciones en el lecho fluvial que se unen a las localizadas a partir de fotografía aérea, como es el caso de la alteración total del lecho fluvial en el entorno de Puente Las Pilas (octubre de 2009).

Figura 55-19. Dragado del río Cinca en Puente Las Pilas.

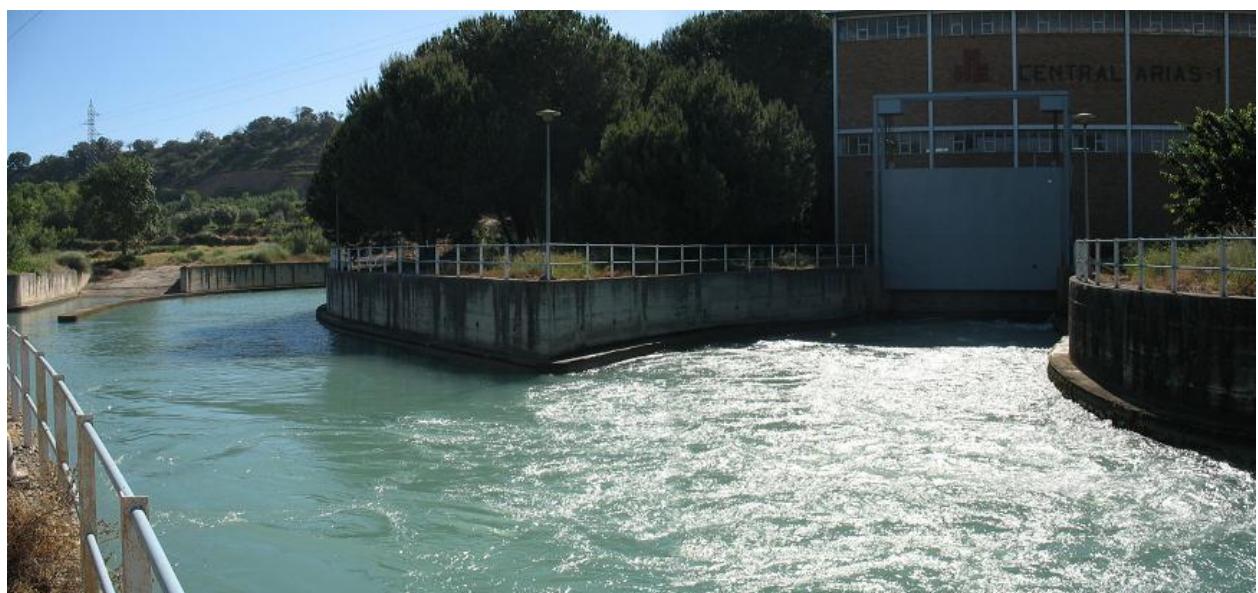
En la llanura de inundación también son frecuentes los impactos. Así, se observan antiguas invasiones de la llanura por cultivos, en su mayor parte ya consolidados, y algunas actuaciones más recientes en este mismo sentido. Las defensas de margen, por norma general adosadas a los cultivos, no han aislado zonas de la actual llanura. Se aprecian numerosísimas pistas interiores que alteran la dinámica y capacidad de cambio de la llanura en procesos de crecida.

Figura 55-22. Canal de derivación de caudales para regadío e hidroelectricidad.

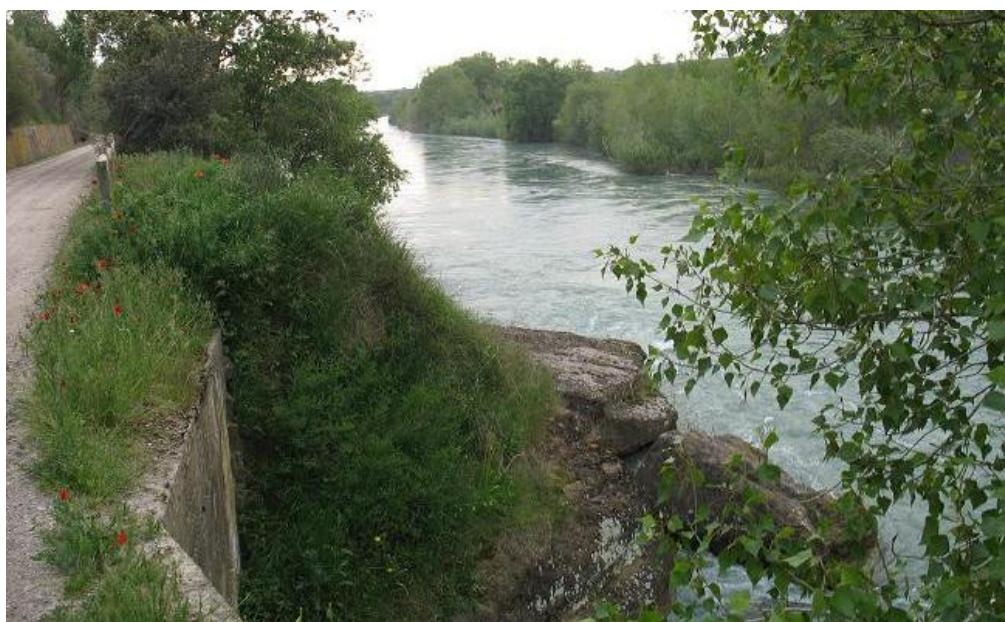
En su parte funcional los obstáculos transversales son prácticamente inexistentes, no se ha cartografiado ni un solo puente ni vado que atraviese el cauce de esta masa de agua. Sí que se han detectado en campo evidencias de antiguas explotaciones de áridos o zonas con movimientos de gravas de mayor o menor envergadura así como pistas que recorren la llanura de gravas que compone el cauce mayor del río.

Figura 55-25. Defensas laterales en el río Cinca aguas abajo del núcleo de Monzón.

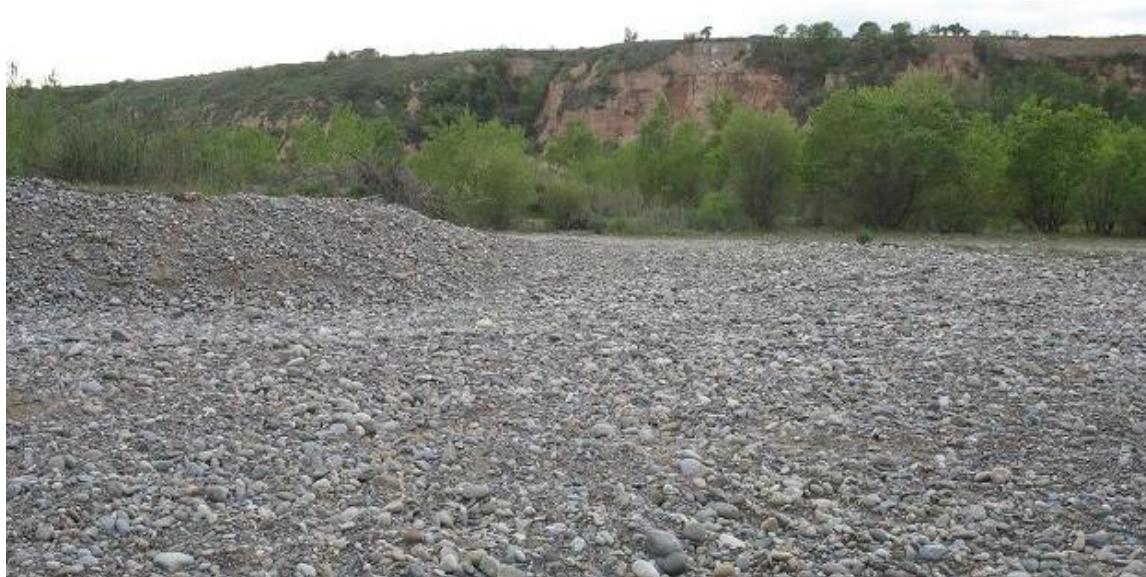
También hay que señalar, como en el apartado dedicado al cauce, que hay impactos locales difícilmente apreciables en el proceso de fotointerpretación como extracciones de áridos de poca amplitud, vertidos, pistas en el interior de las masas vegetales... que acaban suponiendo una alteración en la ribera y su naturalidad.

Figura 55-27. Movimiento de materiales en el lecho del río Cinca.

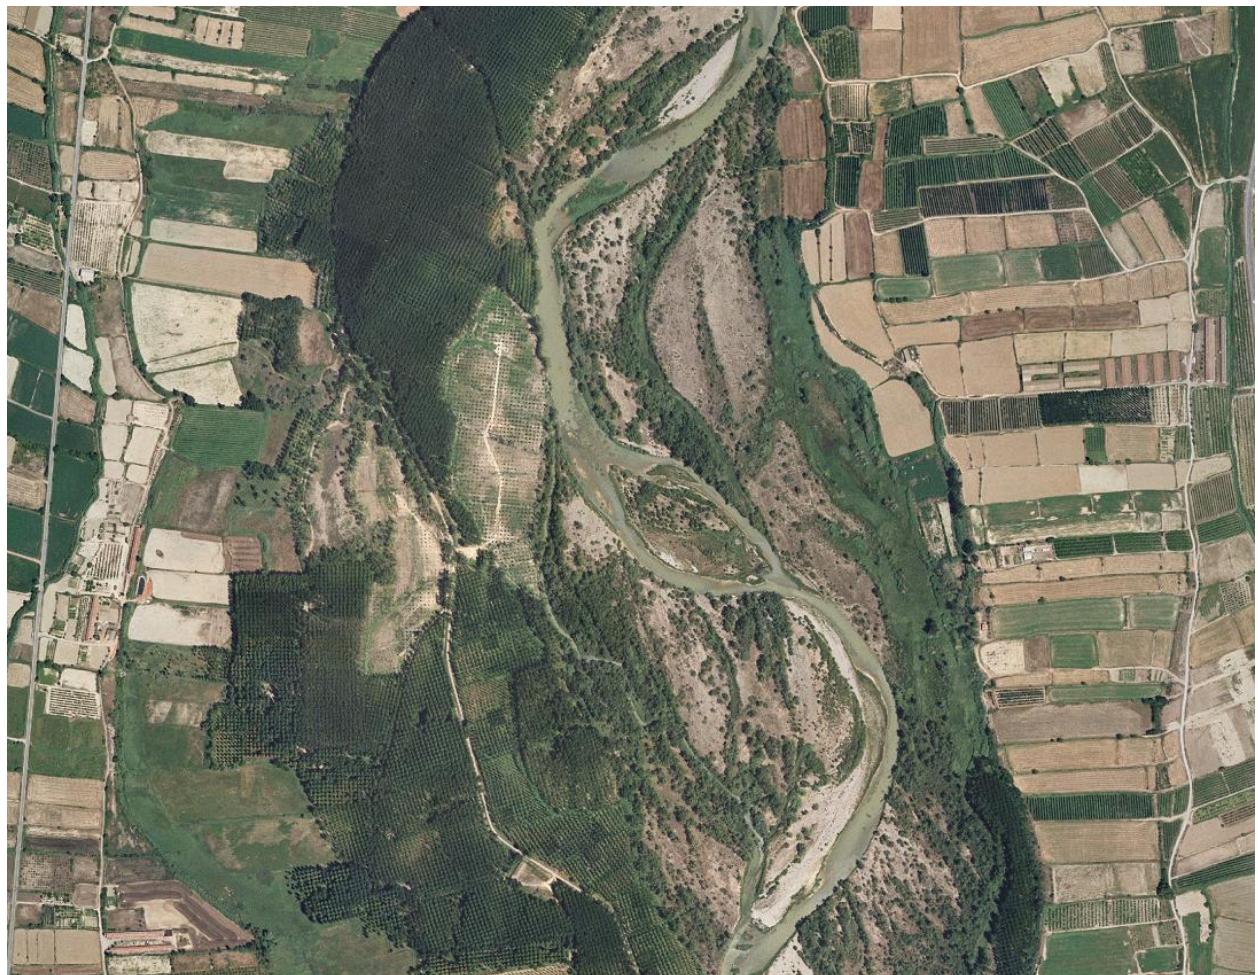
La presencia de defensas de margen que se internan en zonas de ribera es un claro ejemplo de desconexión de parte de la ribera de los procesos dinámicos que generan las avenidas, con la estabilización de los ambientes, el envejecimiento de la vegetación y la falta de dinamismo que ello conlleva. Además se han detectado pistas en zonas de gravas que también alteran la dinámica de las zonas de ribera.

Figura 55-29. Vista aérea de un sector de la masa de agua. Amplio cauce trenzado y plantaciones en riberas.

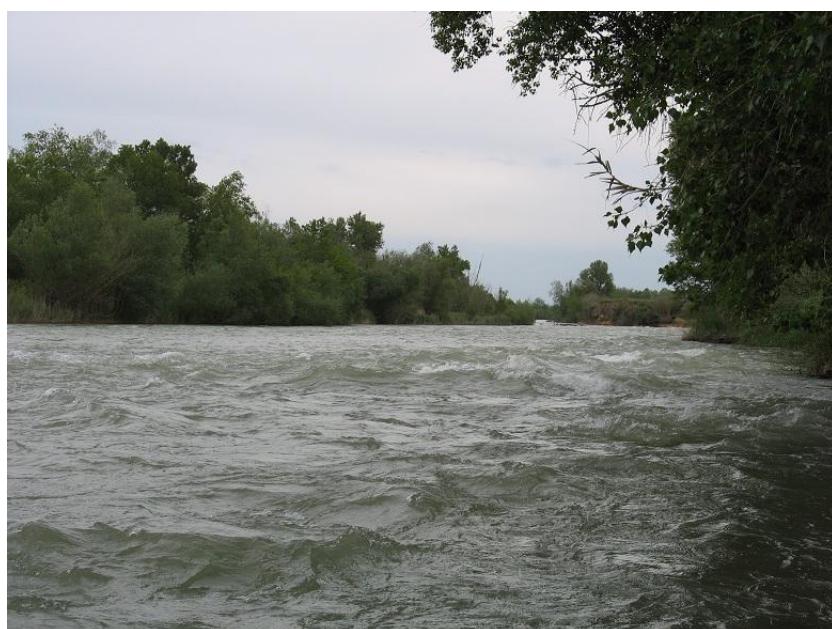
El paso de algunas pistas que llegan hasta el cauce del río supone una alteración puntual en la estructura de las riberas. También lo son los restos de pastoreo o los escombros en zonas donde el río sólo actúa de forma ocasional. Del mismo modo, la presencia de plantaciones de chopos supone un empobrecimiento en la estructura del corredor. La presencia de pistas forestales coronando las defensas laterales y el efecto de aislamiento de zonas de ribera o inundación provocado por ellas son factores que alteran la conectividad de forma destacable en buena parte de la masa de agua.

Figura 55-32. Cauce y riberas del Cinca aguas arriba de Ballobar.

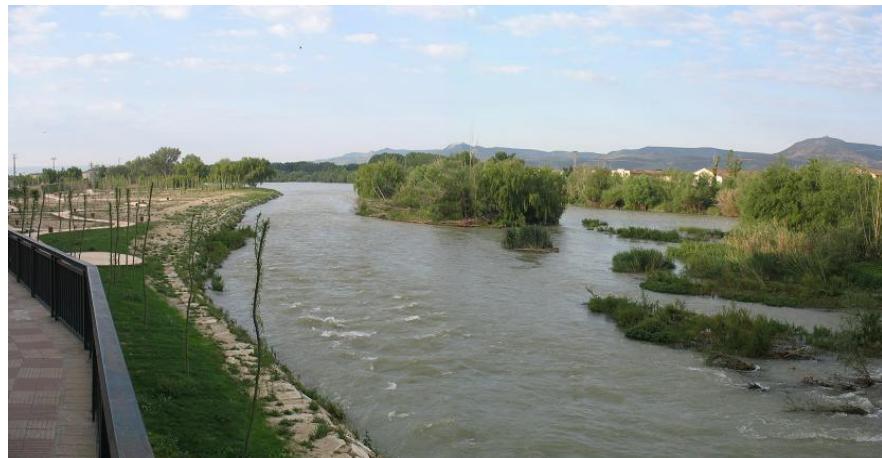
Hay restos de antiguos cauces que han sido separados del actual cauce por defensas quedando a modo de pequeños galachos.

Figura 55-35. Río Cinca en Fraga. Defensas de margen y dragado del cauce.

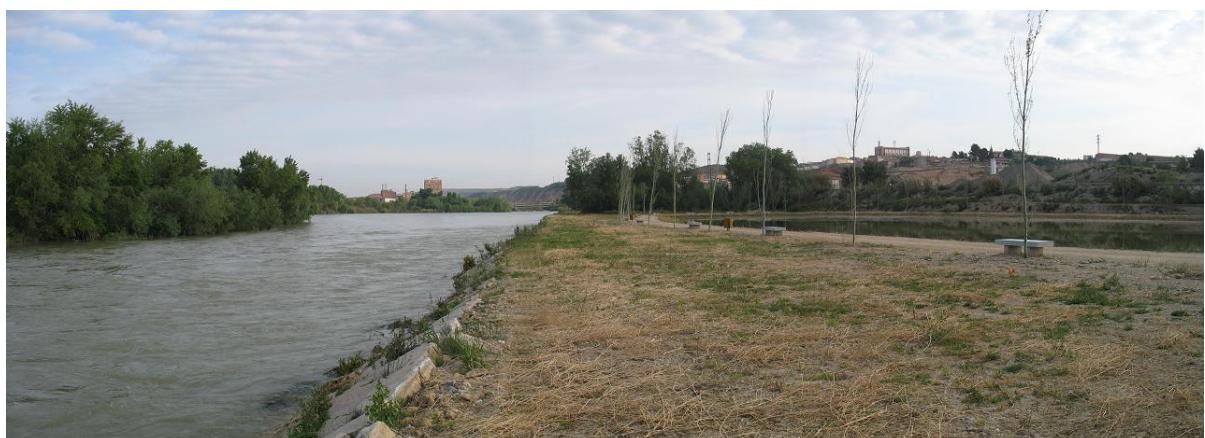
Son frecuentes, sobre todo aguas arriba del núcleo de Fraga, la presencia de importantes plantaciones de chopos de diferente antigüedad que han detraído espacio a las riberas naturales. Del mismo modo, la estructura tanto de las plantaciones como de las zonas naturales se ve alterada por el paso de pistas y algunas extracciones de áridos, vertidos, etc. La presencia de defensas supone un impacto a la conectividad de los espacios internos de la ribera y a la conexión de estos con otros ambientes adyacentes, más aún cuando los dos niveles de defensas están presentes.

Figura 55-36. Río Cinca aguas abajo de Fraga. Defensas de margen y riberas alteradas.

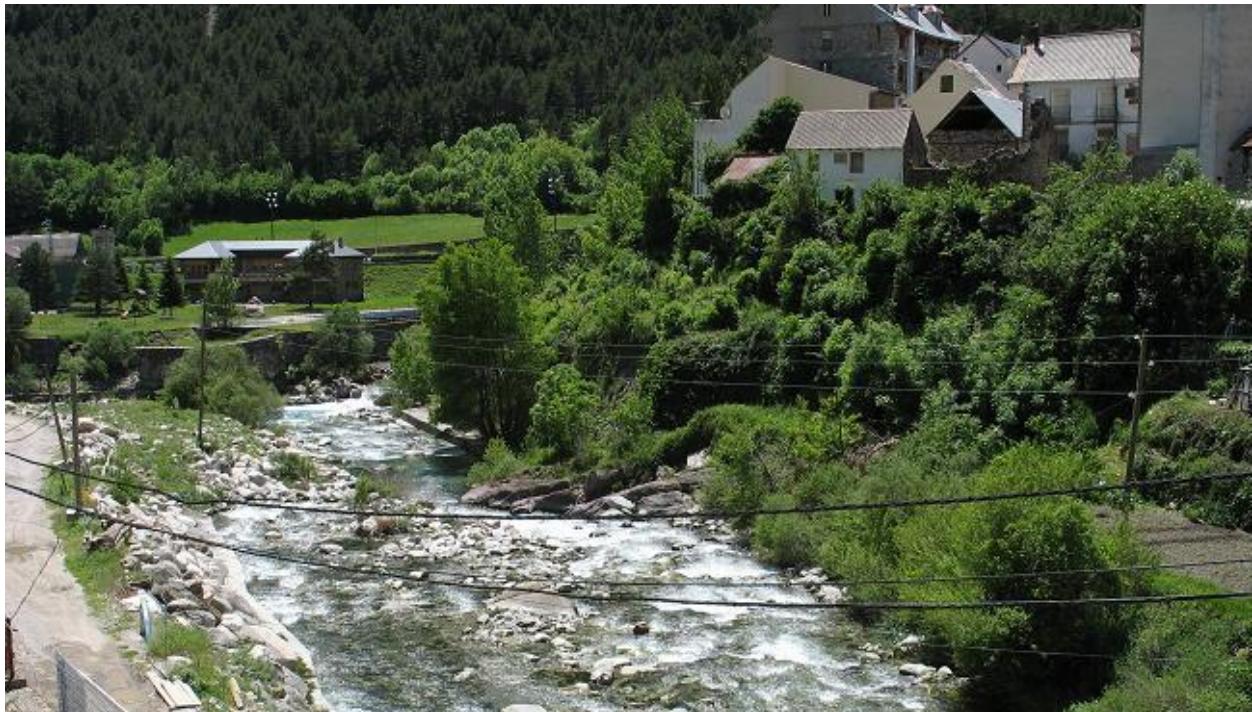
Figura 55-40. Río Barrosa en Bielsa. Defensas laterales.

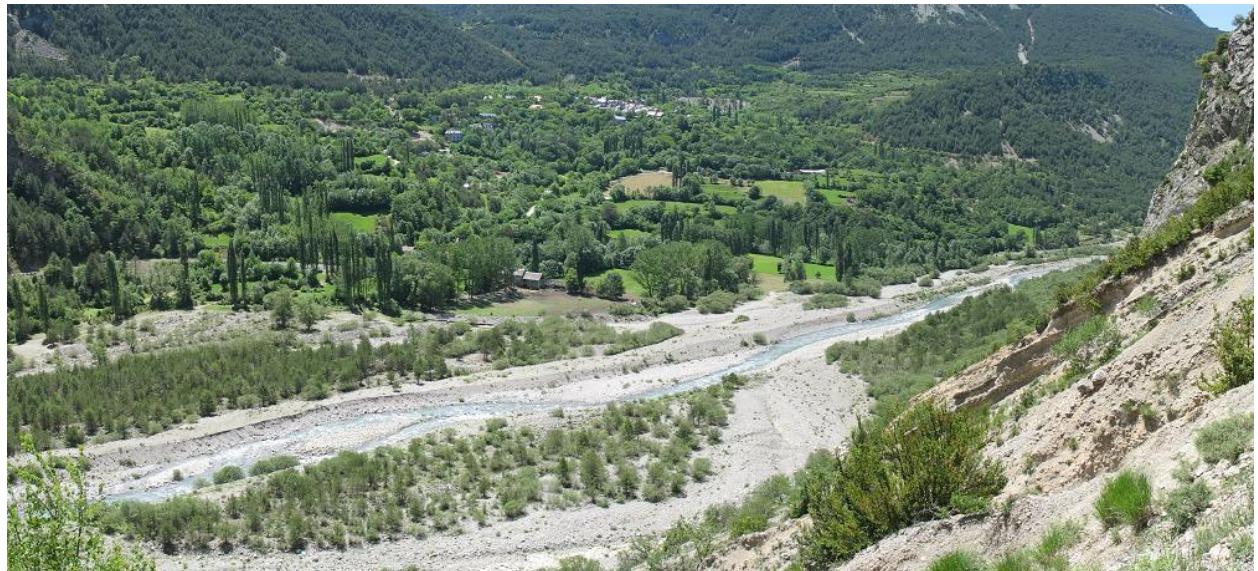
Figura 55-44. Dragado y canalización del Cinqueta en el entorno de Saravillo.

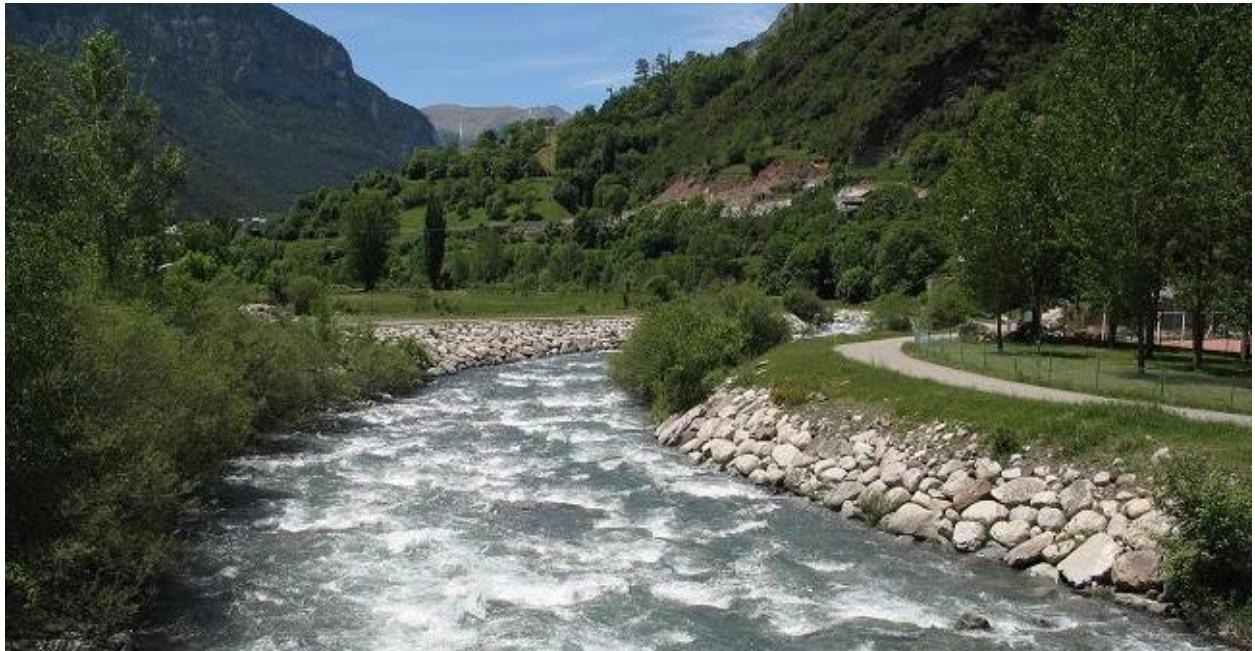
Figura 55-45. Escolleras laterales en el entorno de Plan y San Juan de Plan.

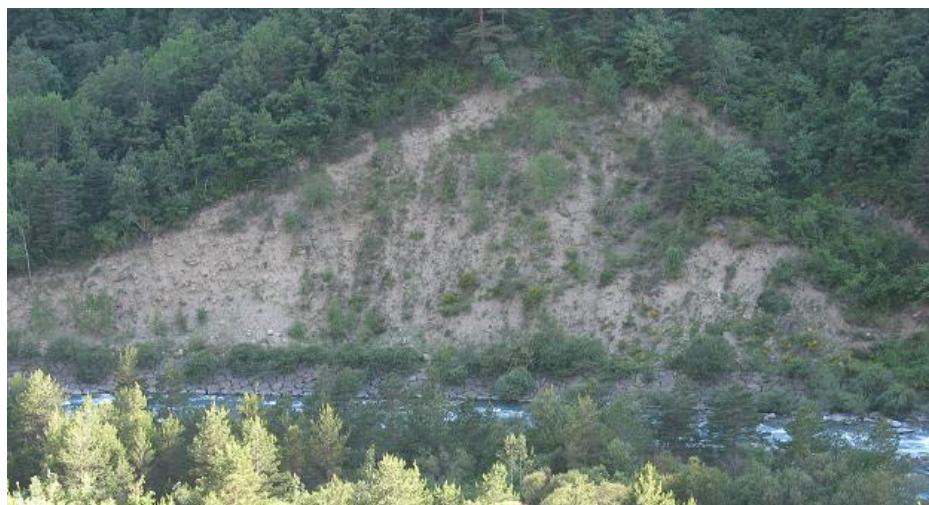
Figura 55-55. Defensa de margen en el río Ara aguas arriba de Fiscal.

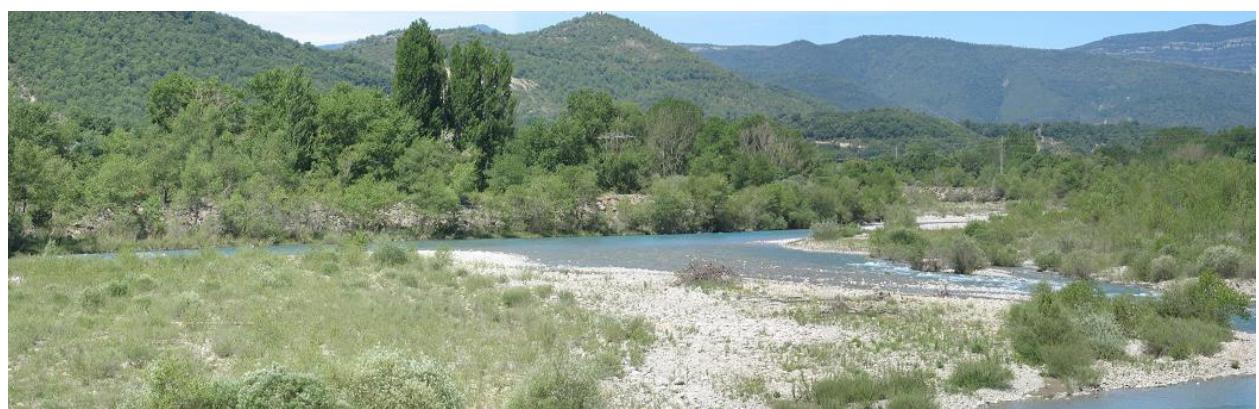
La anchura del corredor está alterada. Detrás de las escolleras continúa habiendo ambientes de ribera que, aunque alterados, no se han degradado totalmente. En zonas donde las escolleras separan el cauce de zonas de cultivo sí que se ha producido un estrechamiento de la ribera.

Figura 55-58. Río Ara en Aínsa. Defensas de margen.

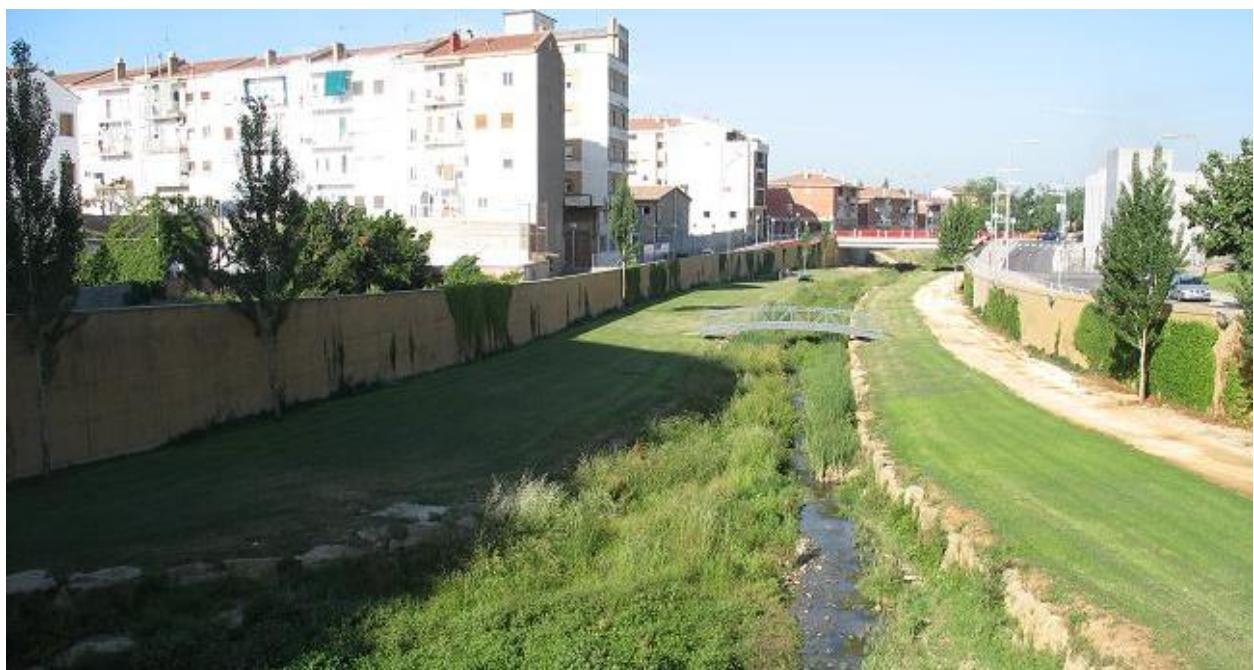
Figura 55-70. Canalización del río Sosa en Monzón.

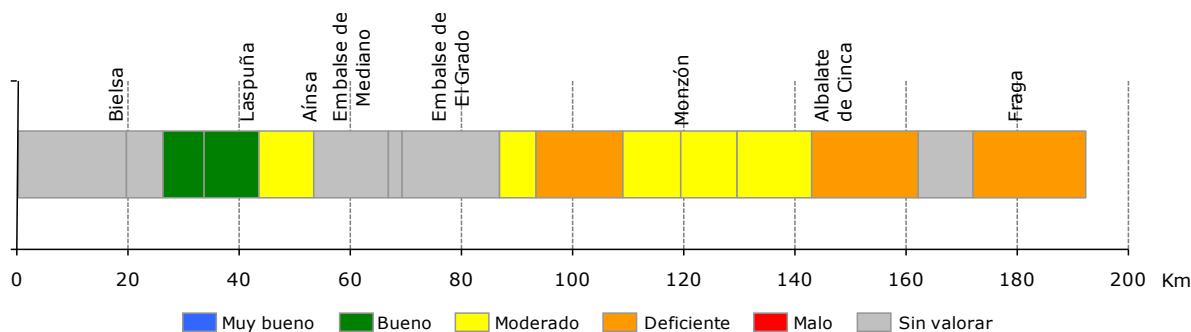
El río Cinca es el más largo de la subcuenca y también el más importante. Consta de 16 masas de agua, de las cuales se han valorado 10 (aproximadamente el 63% de la longitud total del río). Como se puede ver en la Figura 55-77 el estado de las masas de agua varía desde el estado bueno al deficiente.

Figura 55-77. Esquema de valoración hidrogeomorfológica de las masas de agua del río Cinca.

Finalmente, las dos masas restantes con valoración hidrogeomorfológica presentan unas puntuaciones de 40 y 33 respectivamente, situándose así en el intervalo de calidad deficiente. Las afecciones detectadas hasta ahora se acrecientan un poco más conforme se avanza hacia la desembocadura. La calidad funcional del sistema se recupera ligeramente respecto a la mostrada por las masas de agua justo aguas abajo de los grandes embalses gracias a los aportes de otros afluentes y tributarios. Sin embargo, estas masa continúan sin superar los 10 puntos sobre el máximo de 30. La calidad del cauce está muy afectada, especialmente en la "*naturalidad del trazado y de la morfología en planta*" y en la "*naturalidad de las márgenes y de la movilidad lateral*". Las zonas urbanas muy modificadas, como el caso de Fraga, contribuyen a penalizar estos apartados, junto a las numerosas defensas adosadas al cauce para aprovechar las orillas y cultivar las tierras. Finalmente, dentro del apartado de calidad de las riberas, las mayores afecciones negativas se localizan en la componente de la "*estructura, naturalidad y conectividad transversal*", con valores de 2 y 1 punto en las respectivas masas de agua.
