CONFEDERACIÓN
HIDROGRÁFICA
DEL EBRO
COMISARÍA DE AGUAS

ESTUDIO DE LA CALIDAD ECOLÓGICA INTEGRAL DE LOS TRAMOS FLUVIALES MÁS IMPORTANTES DEL RÍO CINCA

RÍO CINCA Atlas del río

Vol. III

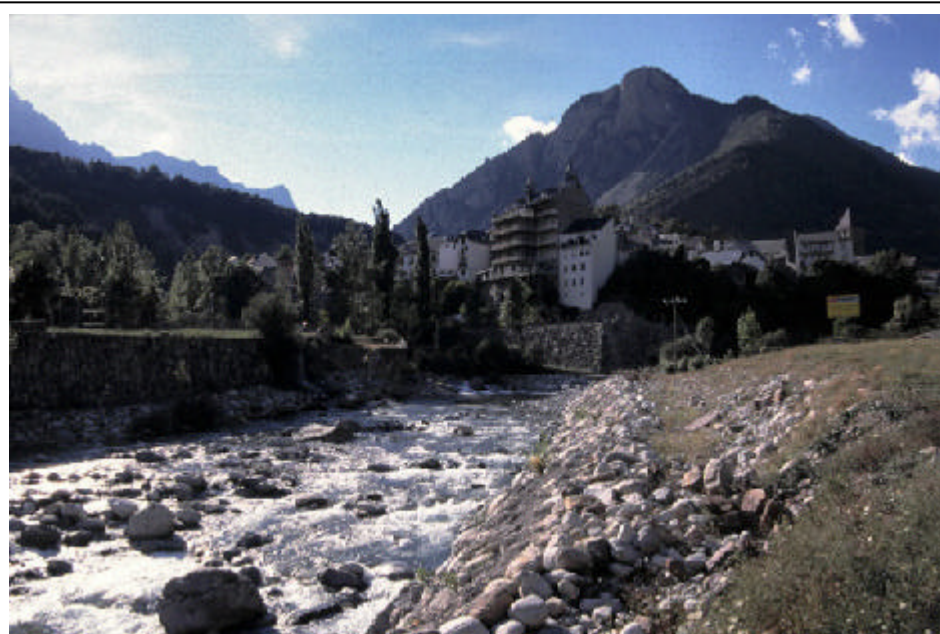
Foto 1.- Confluencia de los ríos Cinca y Barrosa en Bielsa. Los márgenes están protegidos por motas de materiales sueltos a ambos lados. En el lado derecho además hay un muro vertical de piedra. El cauce es pedregoso y no hay vegetación en las orillas.

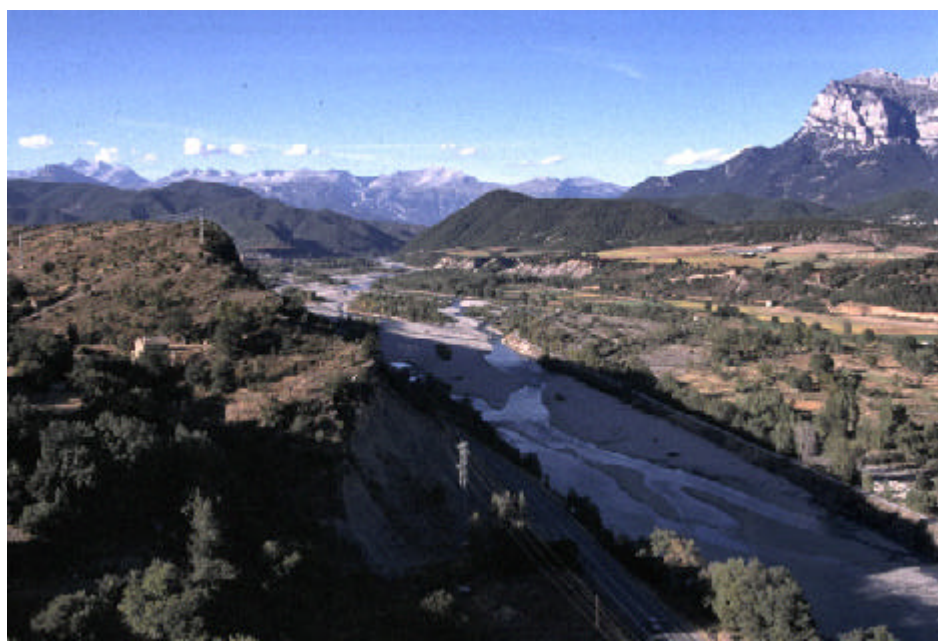
El estado de conservación de la ribera es deficiente. A un ambiente de secano, propio del somontano oscense, se le suma un cauce amplio donde la vena de agua está alejada de los márgenes, quedando un sistema ribereño muy pobre. La substitución de estos escasos sotos por escolleras de bloques de piedra provoca la desaparición de este ecosistema a lo largo de varios km.

Foto 3.- Río Cinca en Aínsa. La corriente ocupa una parte muy pequeña del cauce. La ribera izquierda es llana mientras que la derecha tiene una pronunciada pendiente. El cauce está limitado por la carretera y por la escollera y el camino.

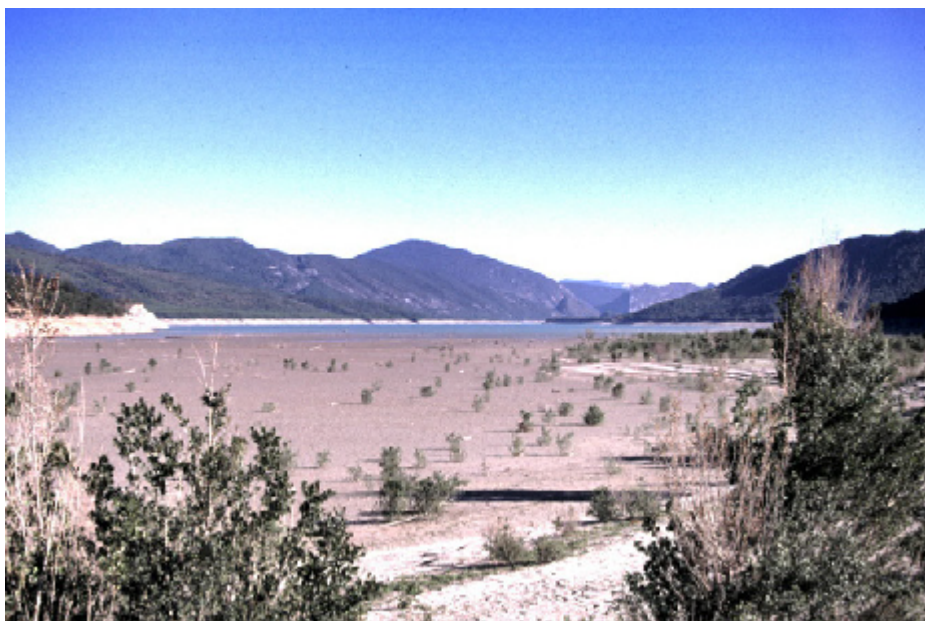
La escasa vegetación litoral y la frecuentación humana deterioran la conservación de las riberas.

Foto 1.-Cola del embalse de Mediano. Se observa la superficie inundable por el agua cuando el embalse está a su máxima capacidad. Dicha extensión carece de vegetación y el substrato está formado por arena.

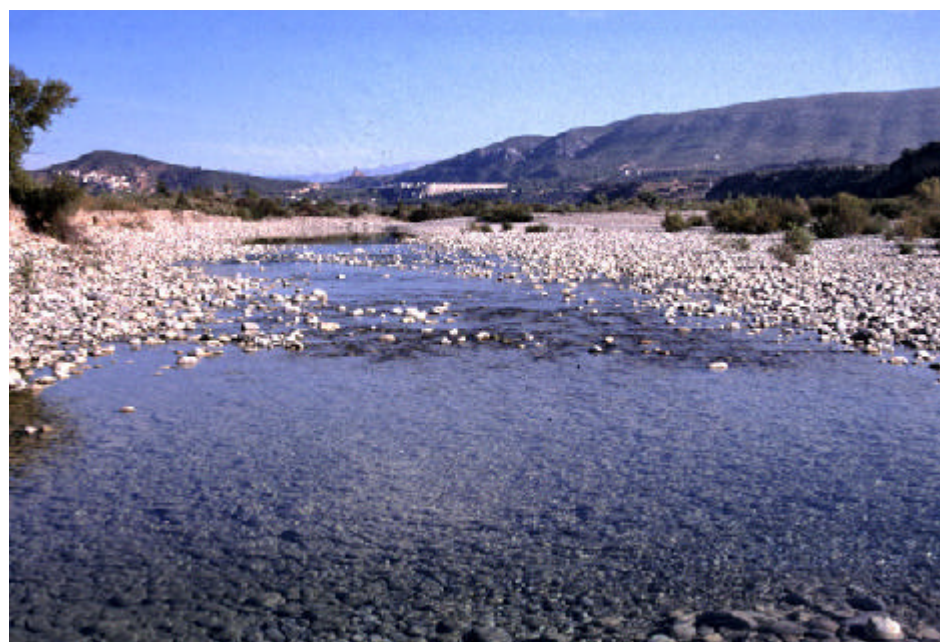
Este tramo se encuentra totalmente regulado. Desde la presa de El Grado I hasta la salida de la central hidroeléctrica de El Grado II hay un caudal mínimo ecológico (<500 L/s), que va disminuyendo debido a las infiltraciones en el substrato calizo, sin llegar a desaparecer por completo. La central de El Grado II retorna parte del caudal al río, pero poco después una piscifactoría vuelve a detraer parte importante del caudal (que en verano puede suponer el 60% del agua). Continúa así hasta encontrarse con el Ésera (caudal estimado de 300 L/s), al inicio del tramo siguiente, que refuerza el bajo caudal del Cinca en esta zona.

Foto 2.- Cauce del Cinca aguas abajo de El Grado. El agua detraída para el canal del Cinca deja al río con un caudal insuficiente. El substrato está dominado por cantos, arenas y grava y se pueden ver algunos peces. La vegetación está formada por arbustos.

El deficiente interés natural de la primera mitad del tramo contrasta con el interés moderado posterior. Ello demuestra la necesidad de aumentar el caudal mínimo actual, pues con una ligera subida del caudal las mejoras en la calidad de las riberas y en presencia de especies de alto valor ecológico serían muy significativas. Este tramo no se encuentra bajo ninguna figura de protección.

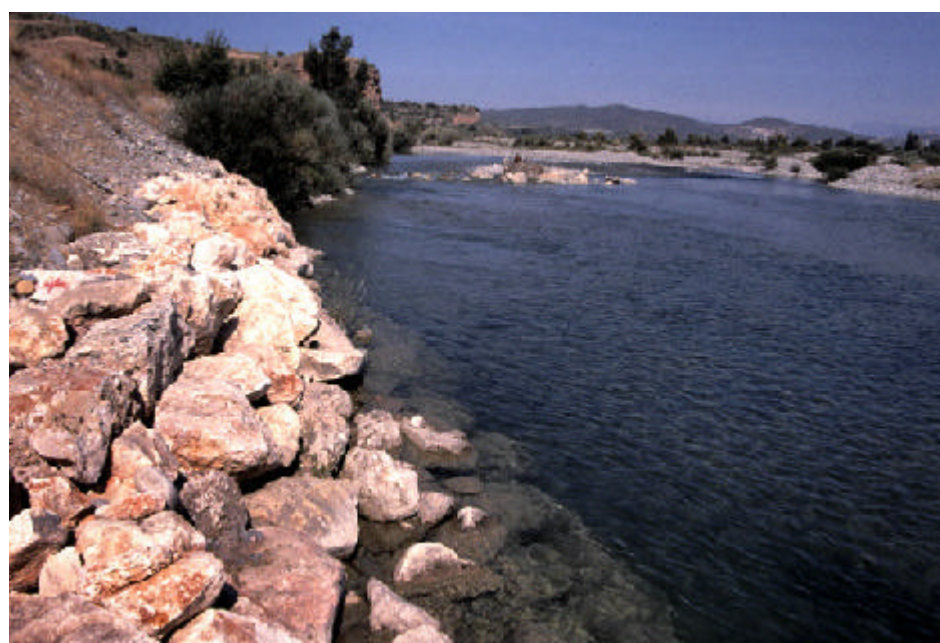
El estado de conservación de la vegetación de ribera es deficiente. Hay muy pocas especies, que a su vez ocupan una escasa franja entre el cauce y los terrenos adyacentes. Un aumento considerable del caudal en este tramo favorecería notablemente a estos sotos.

Foto 3.- Escollera en el margen derecho aguas arriba de la toma de la piscifactoría. El río dispone de un caudal mayor pero la vena de agua ocupa sólo una pequeña parte del cauce. Los sauces de porte arbustivo dominan en las orillas de este tramo.

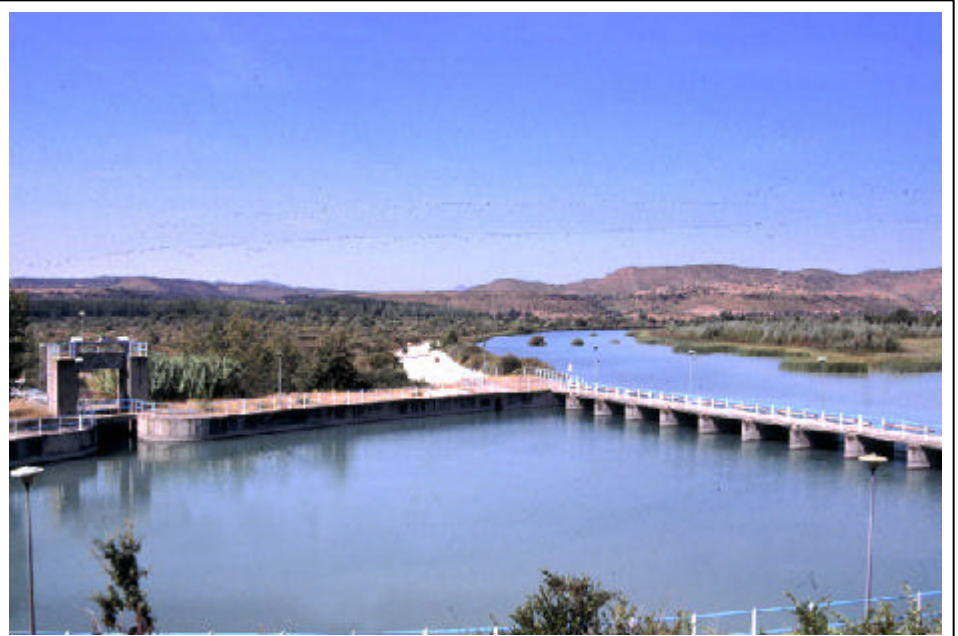
Foto 1.- Azud del salto de Arias I. Ocupa todo el cauce del Cinca. La toma, en la izquierda del azud, detrae casi todo el caudal que transporta en Cinca. La entrada al canal está regulada por compuertas. Hay mucha vegetación en las orillas y en el agua.

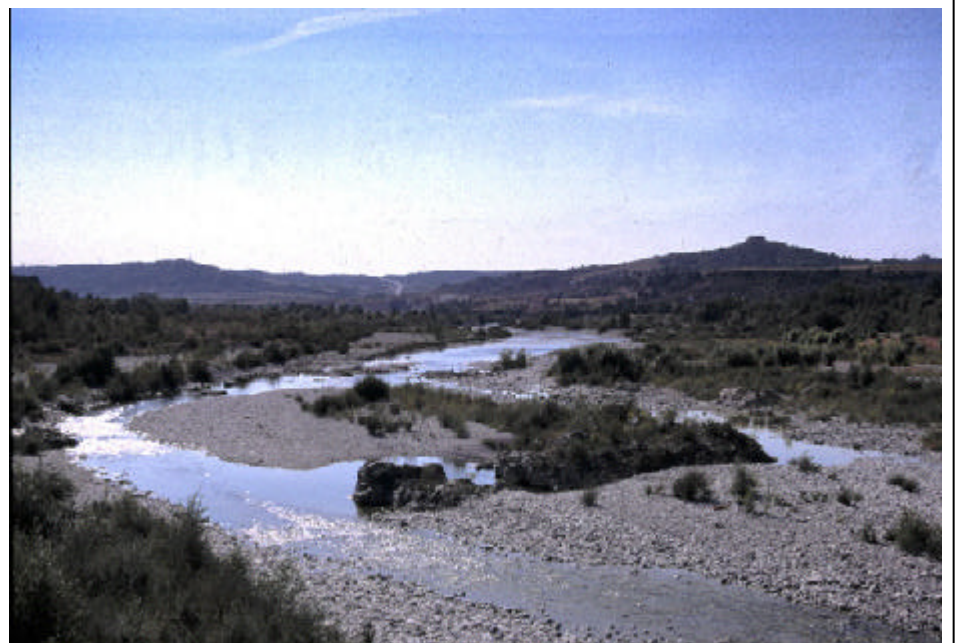
El estado de conservación de la vegetación de ribera es deficiente en gran parte del tramo, pues hay sólo arbustos dispersos formando una comunidad pobre, en cantidad y en diversidad. En los últimos 5 km el estado del soto es aceptable, con una comunidad más compacta y variada.

Foto 2.- Río Cinca aguas abajo de Estada. Se observa la gran amplitud del cauce. Al circular muy poco caudal, la vena de agua se trenza formando numerosas isletas pedregosas. Los arbustos ocupan el cauce mientras que los árboles ocupan las lejanas orillas.

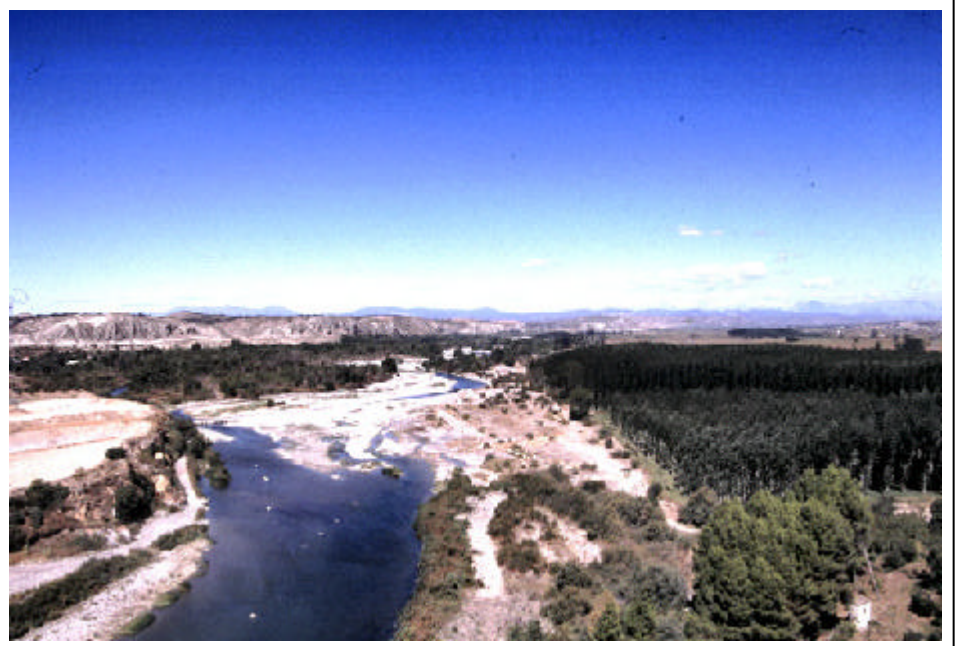
Foto 3.- Antes de llegar a la central hidroeléctrica de Ariéstolas, el Cinca presenta un buen aspecto, aunque con un caudal insuficiente. Al fondo aparece el macizo del Monte Perdido.

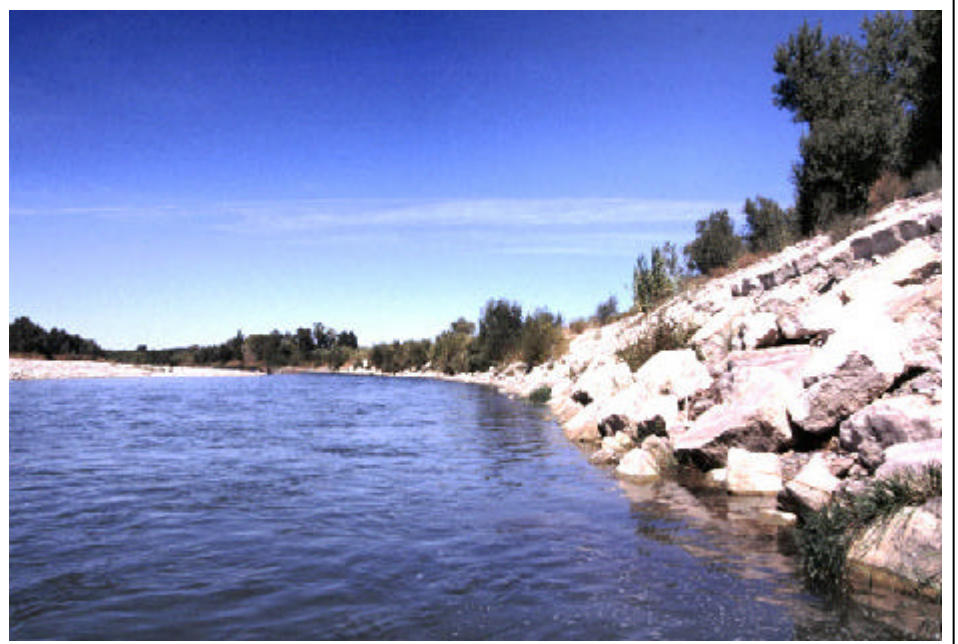
Foto 3.- Mota de piedras organizadas como escollera en el margen izquierdo, que protegen el talud a lo largo de 100m. La vegetación de ribera desaparece o queda alejada del agua.

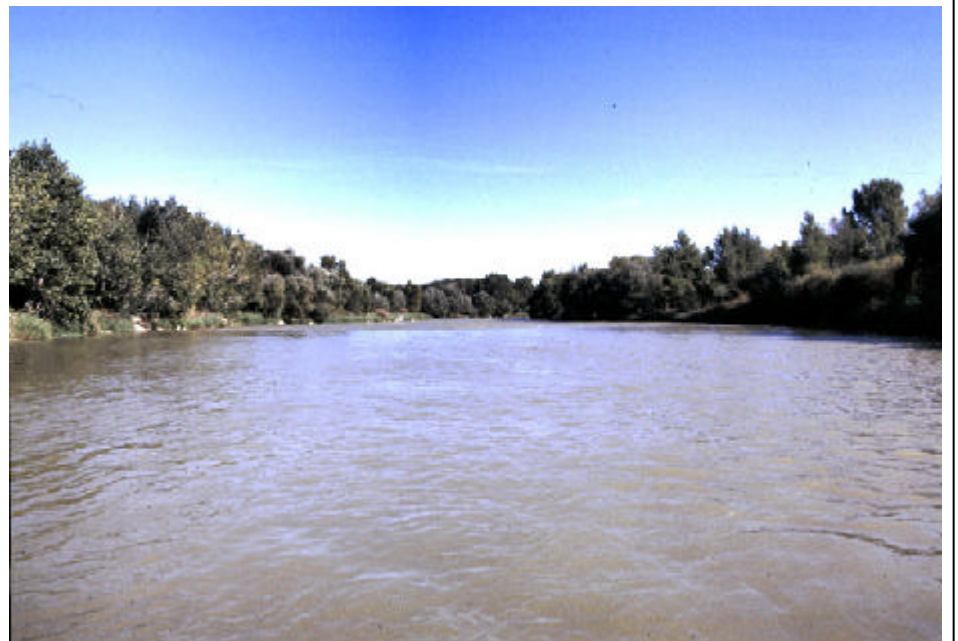
Foto 2.- Tras la unión con el Alcanadre el cauce del Cinca se ensancha, con una estructura lineal muy bien delimitada por la vegetación de ribera. El agua tiene un color marrón y está muy turbia.
