CONFEDERACIÓN
HIDROGRÁFICA
DEL EBRO

MONITORIZACIÓN DE LA PRESENCIA LARVARIA DE *Dreissena polymorpha* EN LA CUENCA HIDROGRÁFICA DEL EBRO

CAMPAÑA 2011

CICAP S.L.

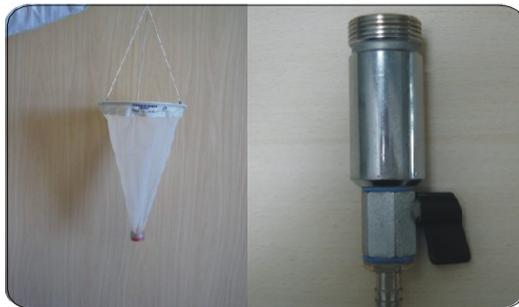
Figura 1. Arriba. Utensilios de muestreo: Izquierda, red de plancton de 50 μm , derecha, receptor del material filtrado.

Esta técnica consiste en la filtración de agua superficial (muestra obtenida en los primeros ± 30 cm de la columna de agua) a través de una red de plancton de 50 μm de tamaño de poro (Figura 1). La toma de la muestra se hace mediante un cubo de 10 litros que toma el agua de la lámina superficial (Figura 2). La cantidad de agua filtrada han sido 100 litros. En las campañas anteriores a 2010, el agua filtrada era de 50 L. con este aumento de volumen, se pretende obtener resultados más fiables y aumentar la representatividad de la muestra.

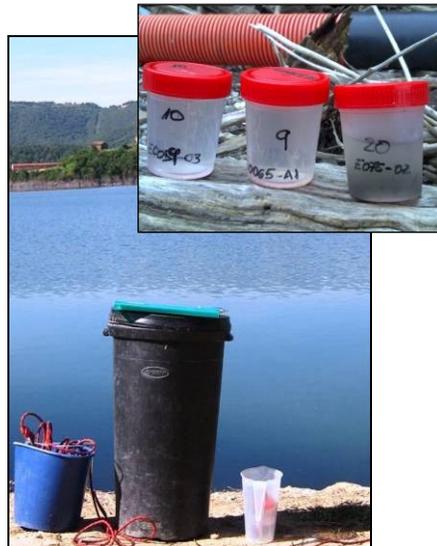
Figura 2. Derecha. Materiales de campo para muestreo superficial. (Rialb. Mayo 2010).

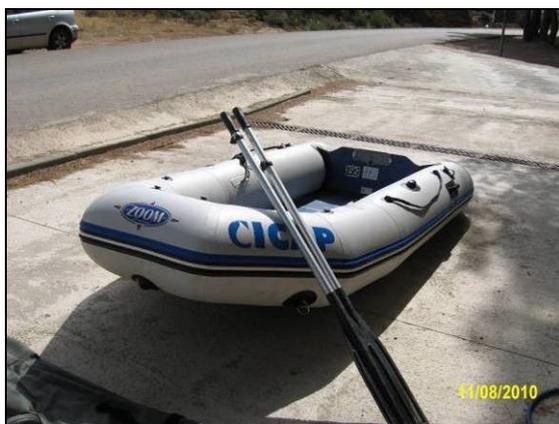
Figura 3. Embarcación marca ZOOM 310 S con motor fueraborda de 8 KW de potencia utilizada para el muestreo en profundidad de formas larvianas de mejillón cebra.

En el muestreo en profundidad con embarcación, la toma de muestras consiste en el filtrado de la columna de agua existente entre la superficie y la línea de termoclina. Para la toma de muestra se utiliza una embarcación marca ZOOM 310 S con motor fueraborda de 8 KW de potencia (Figura 3) que previamente ha presentado la Declaración Responsable para el ejercicio de la navegación y flotación en la oficina de Navegación de la Confederación Hidrográfica del Ebro. Desde esta embarcación se sumerge la red de plancton de 50 μm hasta la profundidad determinada por la termoclina.

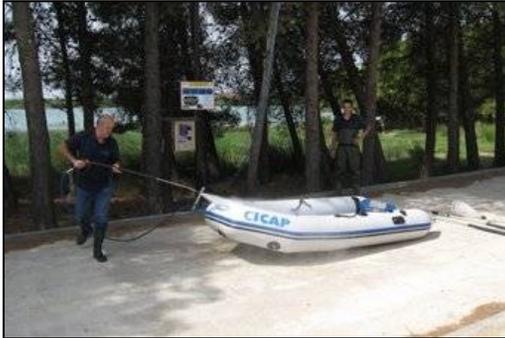
Figura 4. Pulverización de la embarcación con desinfectante.

Esta limpieza se realiza mediante la aplicación de agua a 160 Bar de presión y 60°C de temperatura en instalaciones de desinfección que cumplen los requisitos establecidos por la Confederación Hidrográfica del Ebro. Estas instalaciones tienen como objetivo fundamental dar servicio a los usuarios de los embalses y así prevenir la expansión de *Dreissena polymorpha* a otras cuencas o masas de agua no afectadas. Estas estaciones se pueden encontrar en los embalses adjuntados en la Tabla 5.

En el reportaje fotográfico mostrado a continuación (Figuras 4, 5, 6 y 7) se observa parte del proceso de limpieza y desinfección llevado a cabo en las estaciones de desinfección.

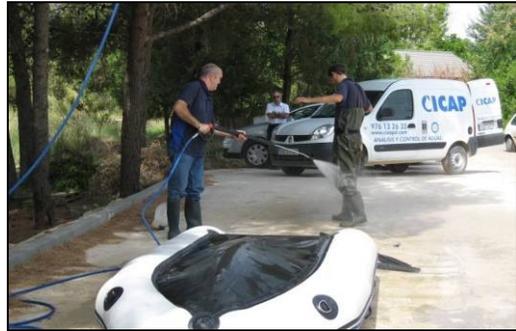
Figura 5. Limpieza de neopreno, durante secado de la embarcación.

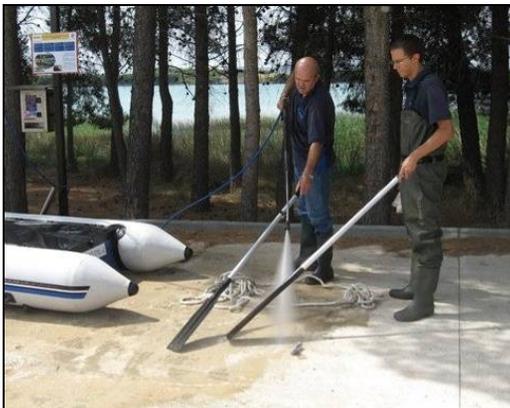
Figura 6. Limpieza de equipos de navegación.

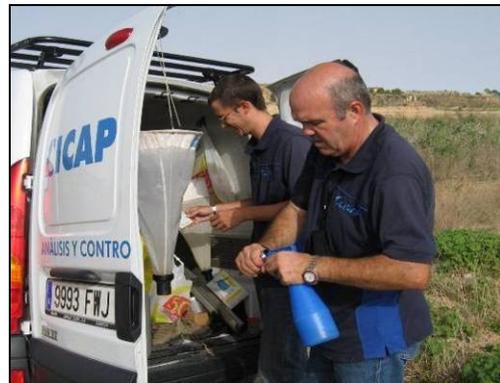
Figura 7. Limpieza de los equipos de muestreo.

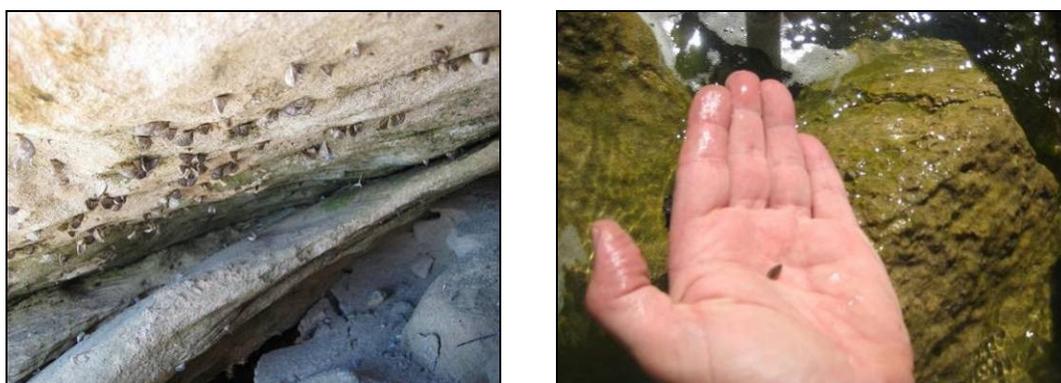
El 27 de julio de 2011, se detectaron ejemplares adultos en todas las zonas prospectadas del embalse (coronación, zona intermedia y cola del embalse). En la Figura 16 se pueden ver los ejemplares asentados en dicho embalse.

Figura 16. Ejemplares de *Dreissena polymorpha* detectados en el embalse de Caspe el 27 de julio de 2011.

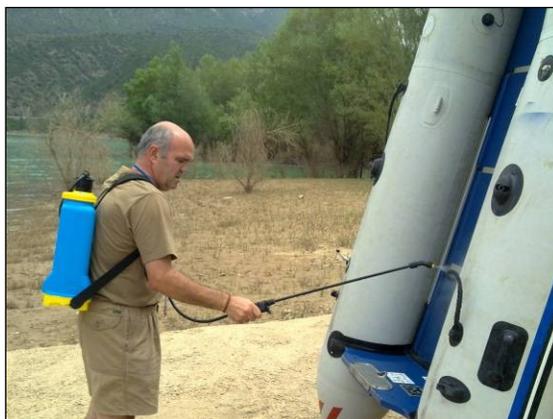
1. Inspección interior y retirada manual de los posibles restos de vegetación o especies que hayan podido quedar recogidos o adheridos en el interior de la embarcación
2. Vaciado de las aguas que hayan podido permanecer en la parte interior de la embarcación, así como en pequeños depósitos o materiales absorbentes.
3. Retirada de las placas del suelo de la embarcación.
4. Aplicación de agua a presión y temperatura establecidas: primero sobre las zonas angulosas del interior de la embarcación, luego realizando un barrido sobre toda la cavidad interior, posteriormente limpieza de las placas del suelo de la embarcación.
5. Volcado de la embarcación (si ésta lo permite) para el vaciado de las aguas de limpieza.

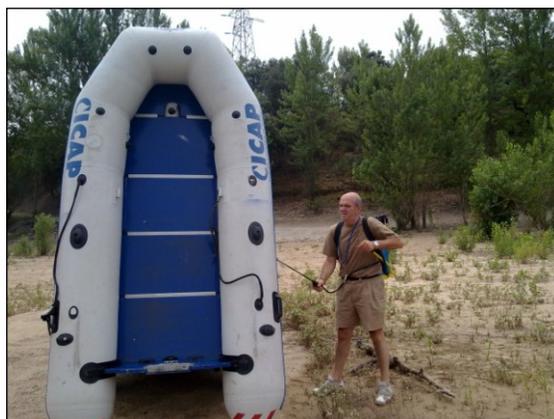
6. Inspección exterior y retirada manual de posibles restos de vegetación o especies que hayan podido quedar adheridos a las paredes de la embarcación o a los elementos sobresalientes.
7. Aplicación de agua a presión y temperatura establecidas: en primer lugar longitudinalmente a lo largo del perímetro de la embarcación, posteriormente de arriba abajo en la vertical para arrastrar las posibles larvas.

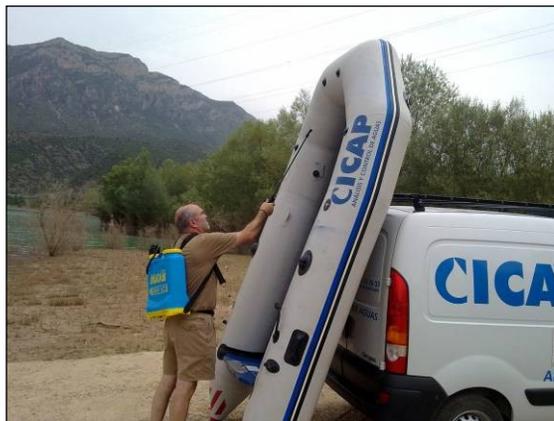
1. Inspección interior y retirada manual de los posibles restos de vegetación o especies que hayan podido quedar recogidos o adheridos en el interior de la embarcación
2. Vaciado de las aguas que hayan podido permanecer en la parte interior de la embarcación, así como en pequeños depósitos o materiales absorbentes.
3. Retirada de las placas del suelo de la embarcación.
4. Preparar solución desinfectante de 5 mg Cl libre/L (añadir 1.25 mL lejía en 10L de agua). Aplicar mediante atomizador de mochila: primero sobre las zonas angulosas del interior de la embarcación, luego realizando un barrido sobre toda la cavidad interior, posteriormente limpieza de las placas del suelo de la embarcación.
5. Volcado de la embarcación (si ésta lo permite) para el vaciado de las aguas de limpieza.

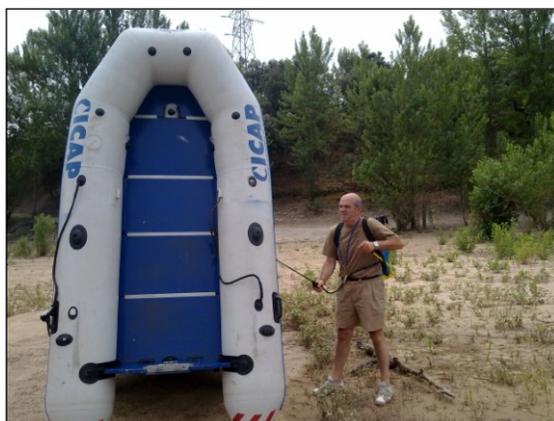
6. Inspección exterior y retirada manual de posibles restos de vegetación o especies que hayan podido quedar adheridos a las paredes de la embarcación o a los elementos sobresalientes.
7. Aplicar mediante atomizador de mochila: en primer lugar longitudinalmente a lo largo del perímetro de la embarcación, posteriormente de arriba abajo en la vertical para arrastrar las posibles larvas.

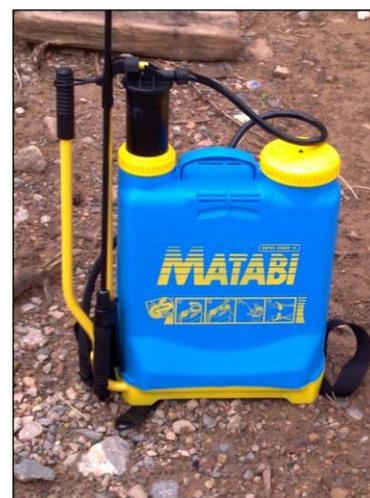
Motor	<p>8. Preparar un recipiente (aprox. 10-15 L) de boca amplia con una solución de hipoclorito sódico a una concentración de 5ppm</p> <p>9. Introducir la parte del motor que toma agua para el circuito de refrigeración dentro del recipiente y hacer funcionar el motor de la embarcación en durante 5 minutos.</p> <p>10. Vertido del agua de limpieza en la canaleta de recogida de agua.</p>
Complementos	<p>11. Limpieza y desinfección de complementos de la embarcación (flotadores, cuerdas de amarre,..) mediante la aplicación con atomizador de mochila. Para facilitar la aplicación se colocarán los elementos en el suelo.</p>
