SUBCUENCA DEL RÍO ZADORRA

2. SUBCUENCA DEL RÍO ZADORRA

ÍNDICE PARA LA EVALUACIÓN DE LA CALIDAD HIDROGEOMORFOLÓGICA DE SISTEMAS FLUVIALES (IHG)

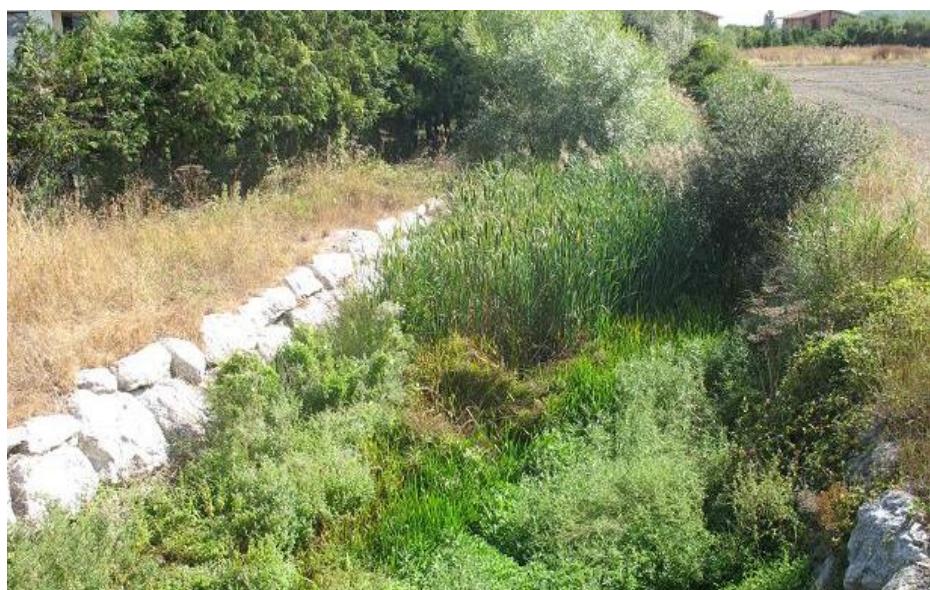
Figura 2-4. Defensas puntuales de margen cerca de Salvatierra.

Como se ha citado, la ocupación de las zonas cercanas al cauce para usos agrícolas ha originado una progresiva y casi total alteración de las márgenes del cauce, aún modesto, del río Zadorra. En general no se trata de defensas sólidas, sino de acumulaciones de materiales y rectificaciones frecuentes.

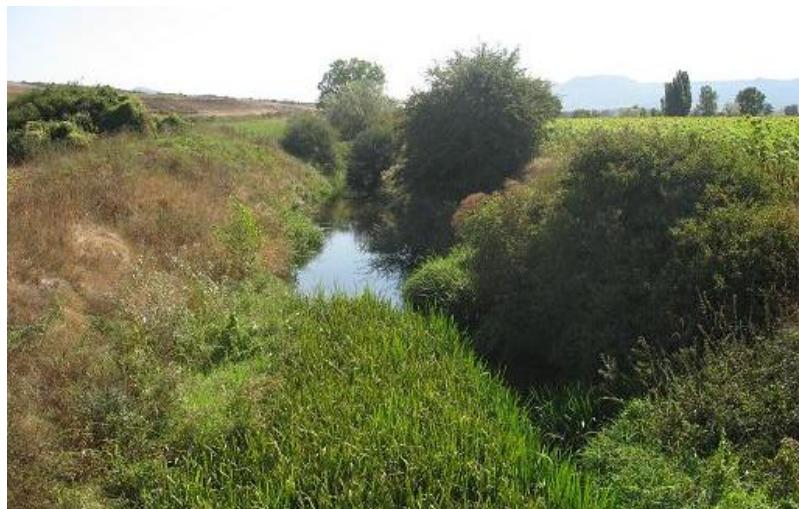
Figura 2-5. Corredor ribereño muy alterado en el entorno de Dallo.

El corredor ribereño de la masa de agua está muy reducido en su amplitud lateral por la presencia de cultivos muy cercanos al cauce, lo que llega a suponer frecuentes discontinuidades en la presencia de un corredor continuo.

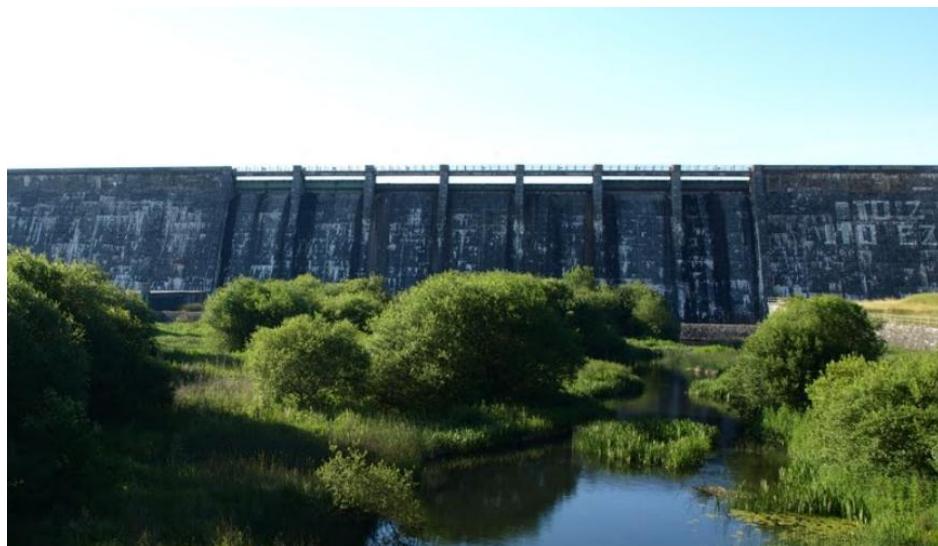
Figura 2-7. Embalse de Ullívarri.

Como se ha citado anteriormente, la presencia del embalse de Ullívarri-Gamboa, en el propio cauce del río Zadorra, justo al inicio de la masa de agua, supone una alteración muy importante sobre el régimen y los volúmenes de caudales. Con sus 146 hm^3 representa una barrera infranqueable para los sedimentos y una almacén de caudales líquidos muy notable. A esto se une que el principal afluente de la masa de agua, el río Urquiola, también se ve muy regulado por el embalse de Urrúnaga, de 72 hm^3 de capacidad, junto con el menor de Albiña, de unos 5 hm^3 . De esta forma, la posible renaturalización de caudales queda totalmente mitigada, tanto en la vertiente de caudales líquidos como sólidos.

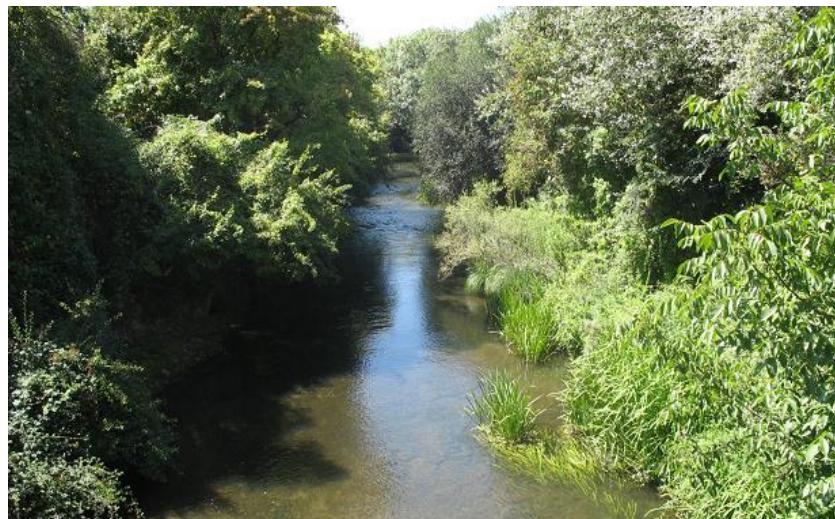
Figura 2-8. Cauce del río Zadorra en Mendívil.

presencia de defensas duras como escolleras o gaviones, que sólo aparecen de forma muy puntual en el cruce o presencia de infraestructuras viarias.

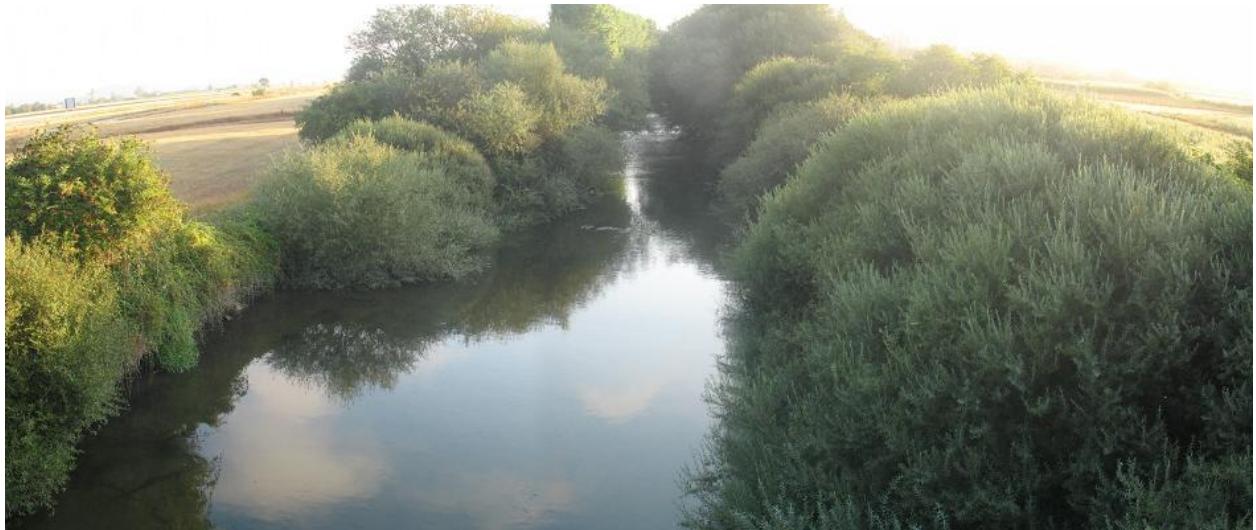
Figura 2-11. Cauce y riberas del río Zadorra en Trespuentes

Hay abundantes choperas, especialmente en el tramo bajo, que ocupan extensiones notables. La estrechez de las riberas condiciona el desarrollo de la estructura lateral. Son frecuentes las pistas forestales cercanas a las riberas, también en zonas un tanto más encajadas, suponiendo una cortapisa a la conectividad con ambientes cercanos.

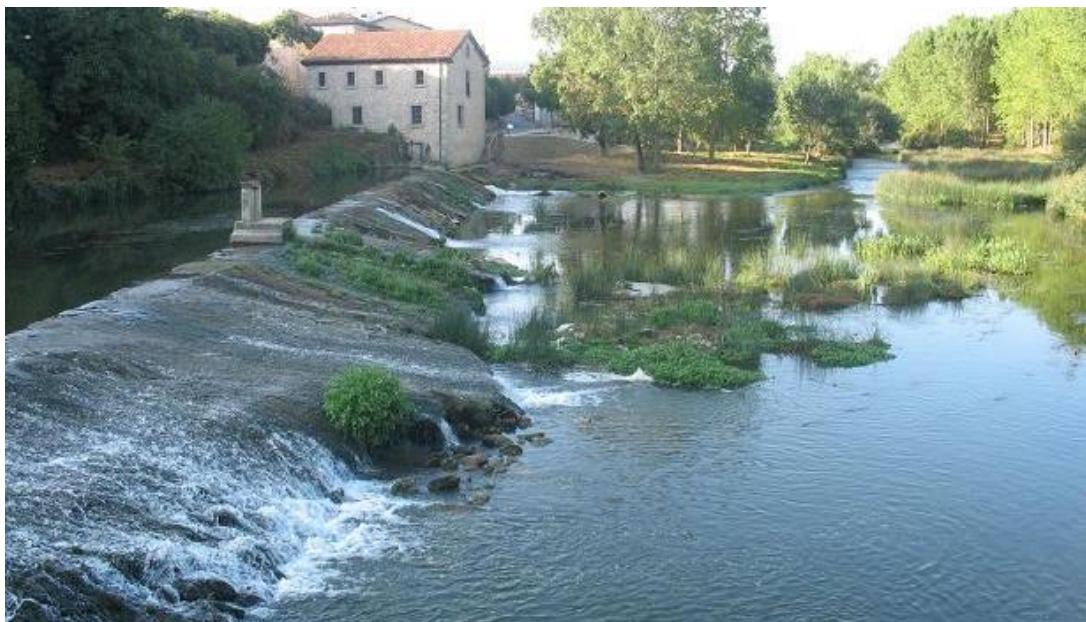
Figura 2-13. Azud en La Puebla de Arganzón

El paso de vías de comunicación, ya sean autopistas, carreteras de menor orden o ferrocarril, acentúan los impactos sobre la llanura de inundación que producen los frecuentes cultivos. En algunas zonas la profusión de vías de comunicación, defensas que las protegen, extracciones de materiales, han acabado por afectar, de forma local pero intensa, a la funcionalidad de la llanura de inundación, suponiendo importantes barreras.

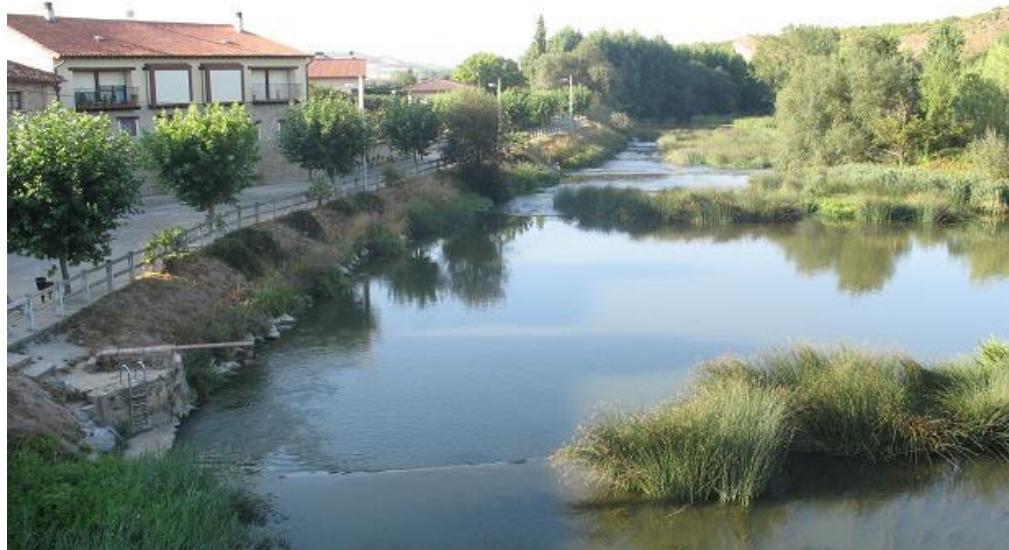
Figura 2-14. Márgenes alteradas al paso por Armiñón.

Son frecuentes las defensas que fijan las márgenes del río en la masa de agua, especialmente en zonas con paso de carreteras o ferrocarril muy cercanas, que llegan a coincidir en ambas márgenes.

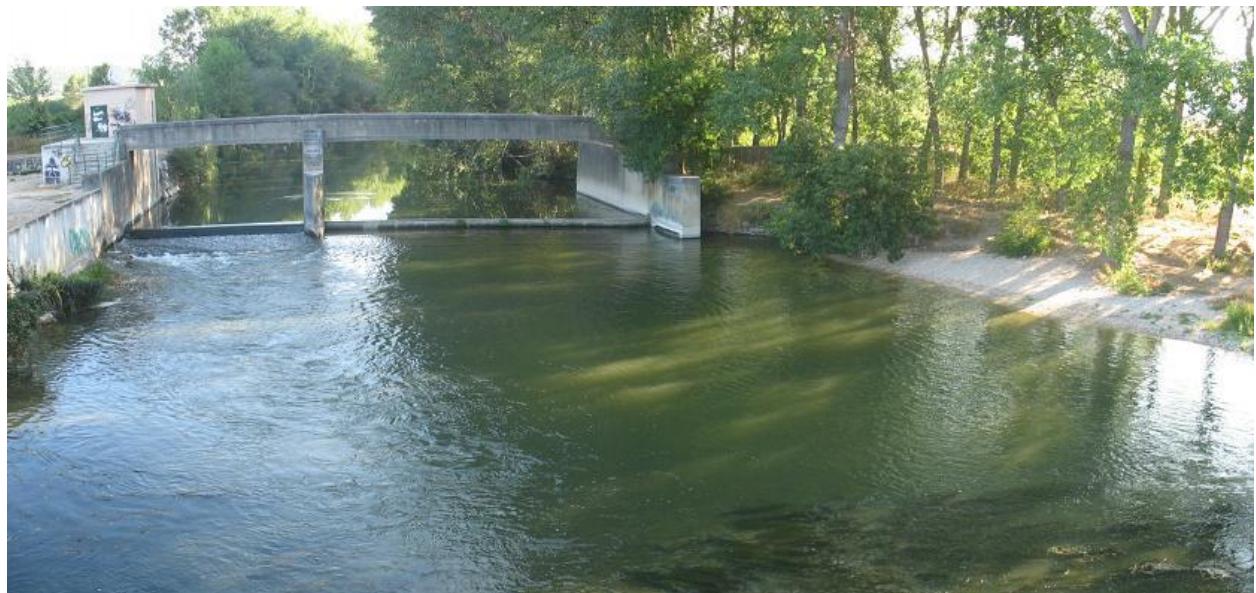
Figura 2-16. Río Zadorra en Arce

No se aprecian defensas más allá de las asociadas a la autopista A-68 y a zonas cercanas a Arce.

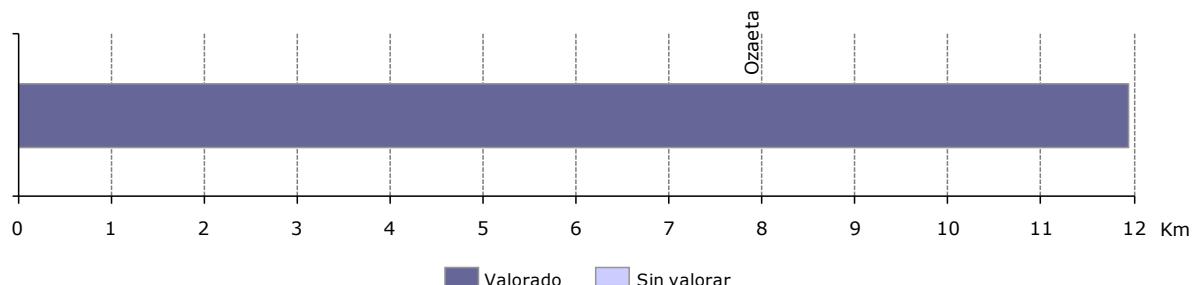
Figura 2-18. Esquema de masas valoradas del río Barrundia.

La cuenca del río Barrundia tiene una superficie de unos 85,4 km². Se articula por dos cauces principales, uno hacia el Norte (barranco Ugurarana, valorado) y otro hacia el Este (río Barrundia, sin valorar). Tan sólo hay 7 núcleos de población en esta cuenca, de los que ninguno supera los 100 habitantes: Narvaja (92 habitantes), Ozaeta (89 habitantes), Larrea (76 habitantes), Elguea y Aspuru (38 habitantes), Hermua (35 habitantes) y Arriola (50 habitantes). La zona norte de la cuenca se encuentra con extensos bosques, algunos de ellos en explotación maderera. La zona baja de la cuenca, cerca a los cauces del Barrundia y el barranco Ugurarana, mientras que son las zonas centrales las que concentran abundantes usos agrícolas aprovechando los glacis de las sierras del norte y la zona del fondo de valle.

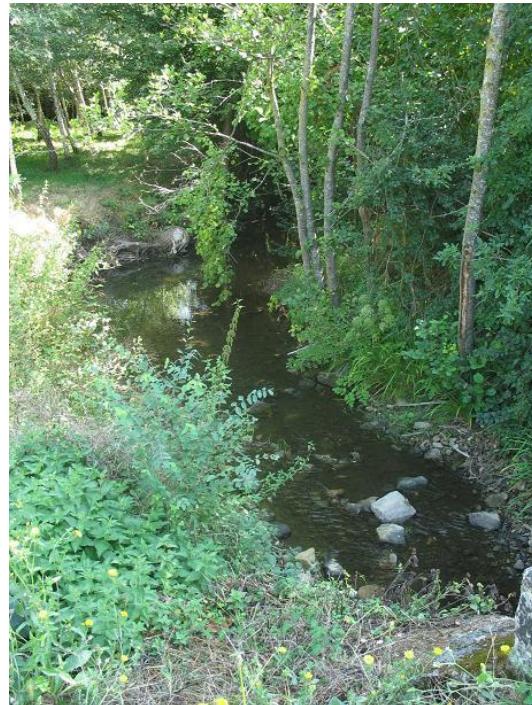
Figura 2-19. Cauce del río Barrundia en Ozaeta

Tampoco las márgenes del río tienen impactos destacables. La estrechez de las riberas y la cercanía de cultivos hacen que la presencia de elementos ajenos a las mismas sea relativamente frecuente en la zona baja del trazado, pero no se aprecian defensas continuas ni importantes.

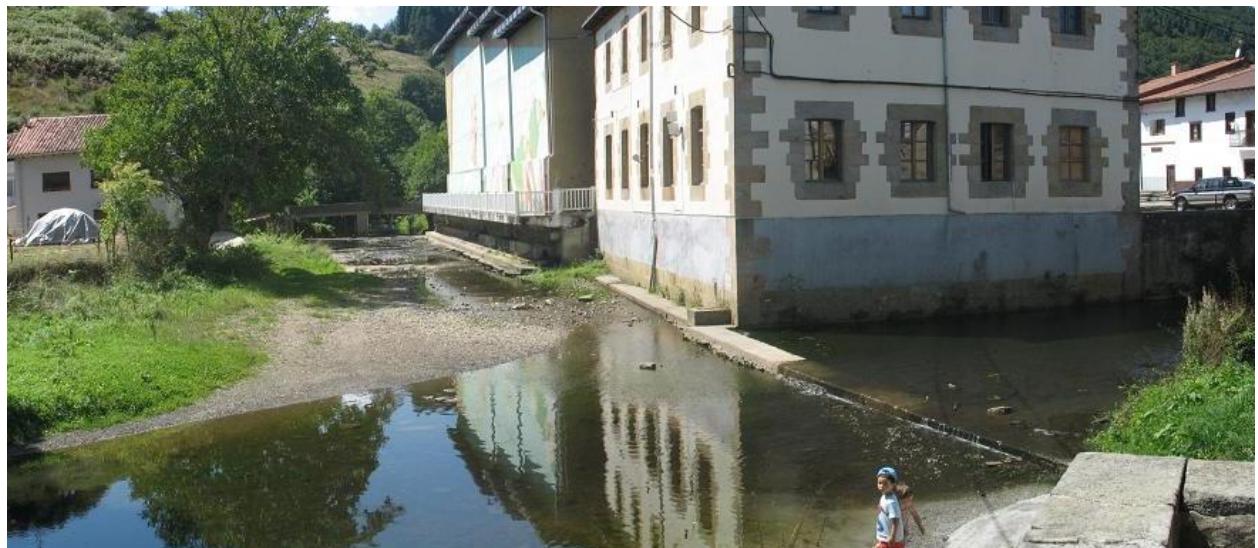
Figura 2-22. Cauce del río Santa Engracia en San Juan.

Hay algunas defensas en zonas de contacto con la N-240 y también en puentes y pasos donde se busca reducir la dinámica del cauce y estabilizarlo, como también sucede en entornos urbanos donde aparecen canalizaciones de algunas decenas de metros.

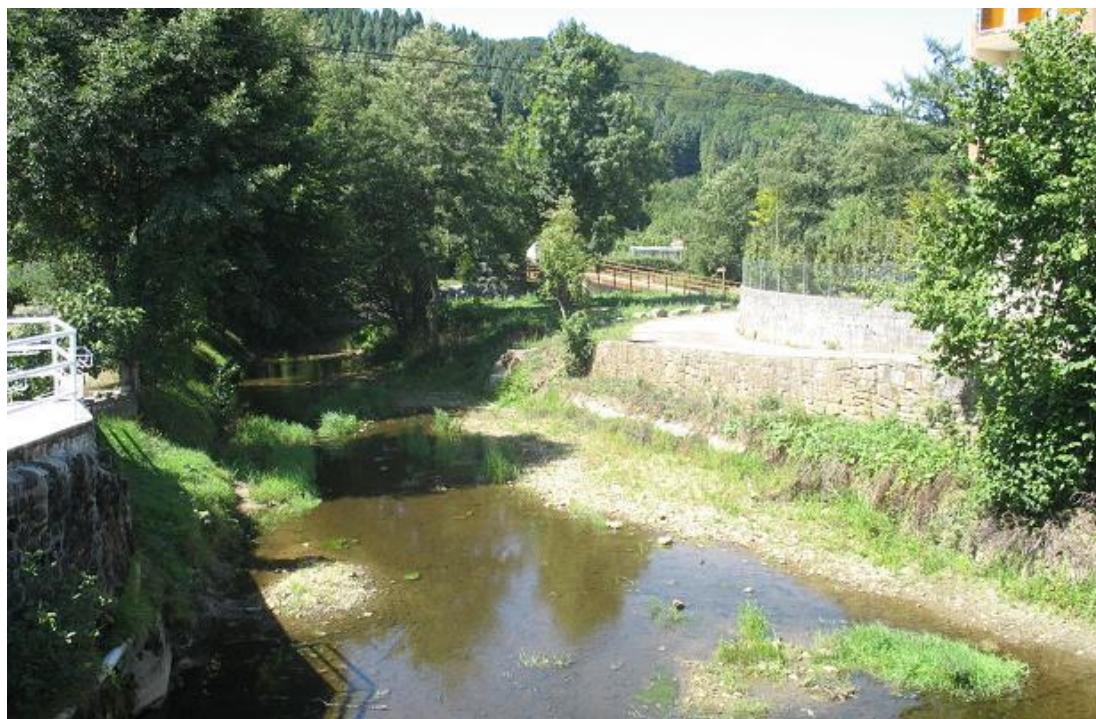
Figura 2-25. Cauce del río Urquiola en Olaeta

vertical de las mismas. Las plantaciones y los usos forestales de zonas de riberas y vecinas, son muy abundantes.

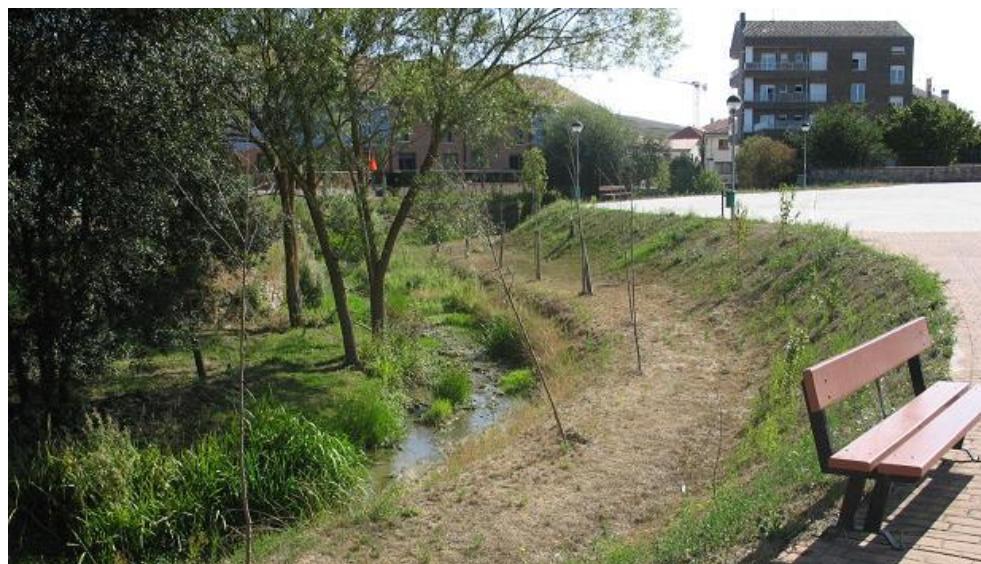
Figura 2-28. Cauce del río Alegría en Alegría-Dulantzi

Las márgenes, más allá de zonas canalizadas, suelen estar retocadas pese a lo cual la vegetación ha colonizado los taludes, aunque suele ser de tipo herbácea. La mayor parte de la masa de agua, única que compone el río Alegría, tiene sus márgenes alteradas.

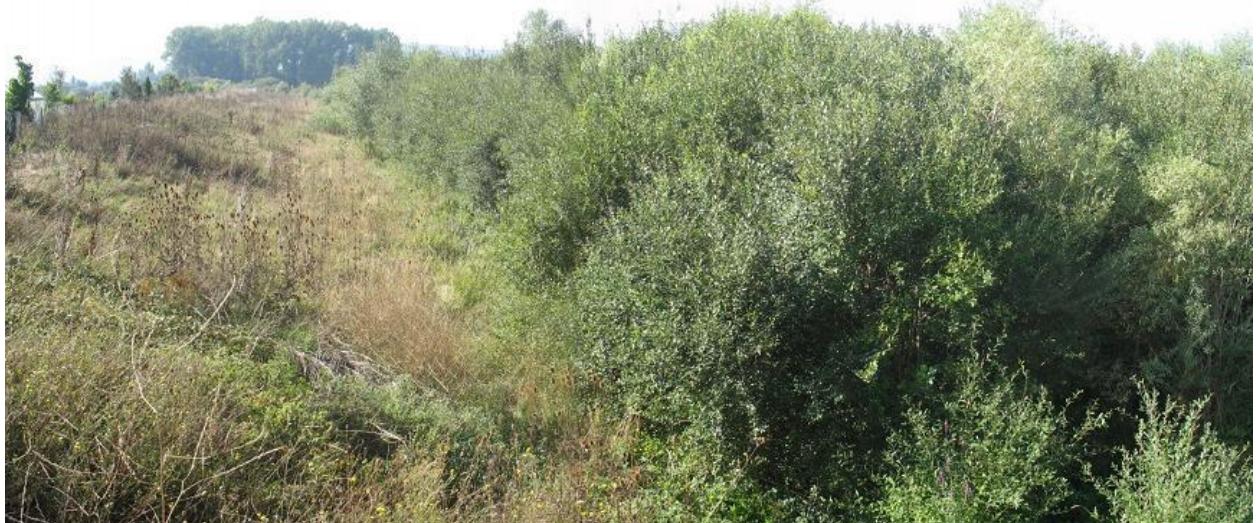
Figura 2-29. Corredor ribereño del río Alegría a las afueras de Vitoria.

No suele haber pistas o vías de comunicación cercanas al cauce, ni tampoco sistemas de defensas que alteren la conectividad con los ambientes cercanos. La presencia de plantaciones de chopos en zonas de potencial ribera es testimonial, como cerca de Oreitia. La fatal de amplitud condiciona en gran medida la estructura lateral y vertical, muy pobre en general.

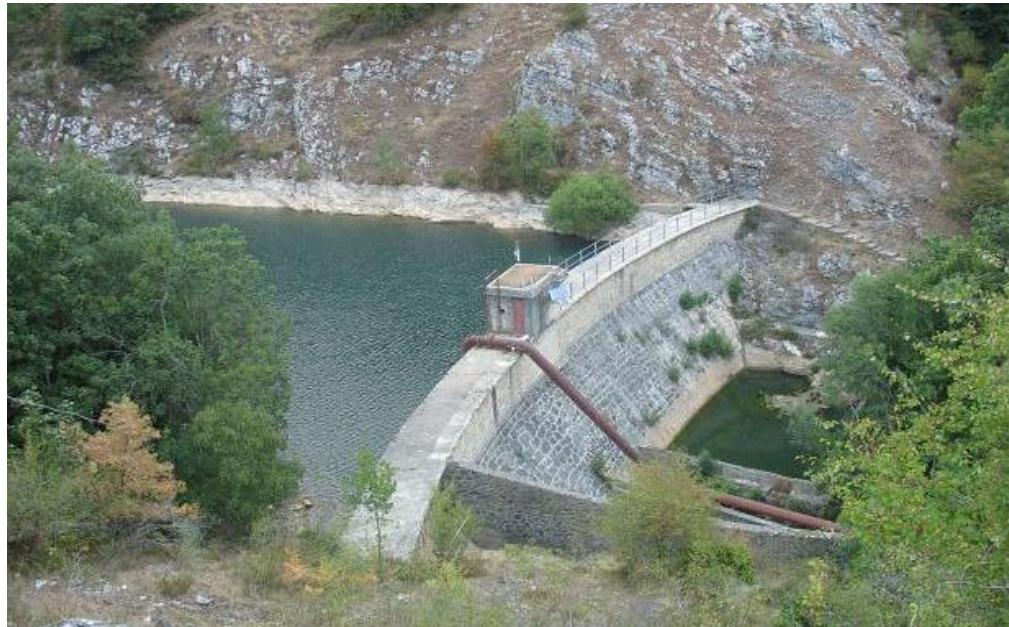
Figura 2-32. Embalse en la cuenca alta del río Zayas

La llanura de inundación sólo se ve alterada por la presencia de cultivos (campos de siega y diente en su mayoría) en la zona baja de la masa de agua. Algunas pistas forestales cruzan el cauce sin suponer mayores afecciones a la zona de desbordamiento.

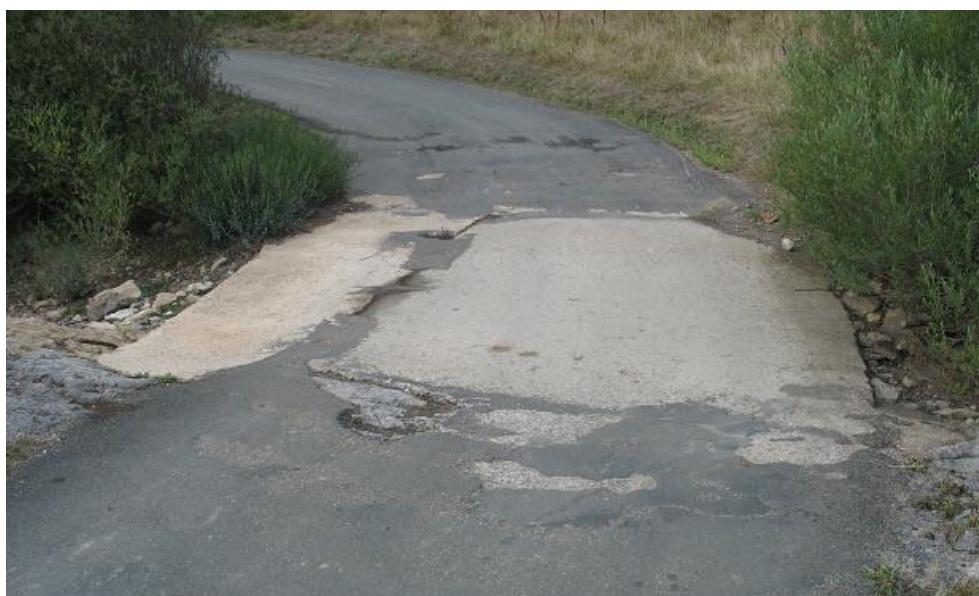
Figura 2-33. Vado sobre el cauce del río Zayas

Sólo la parte más baja presenta algunas alteraciones en las márgenes con puntuales defensas.

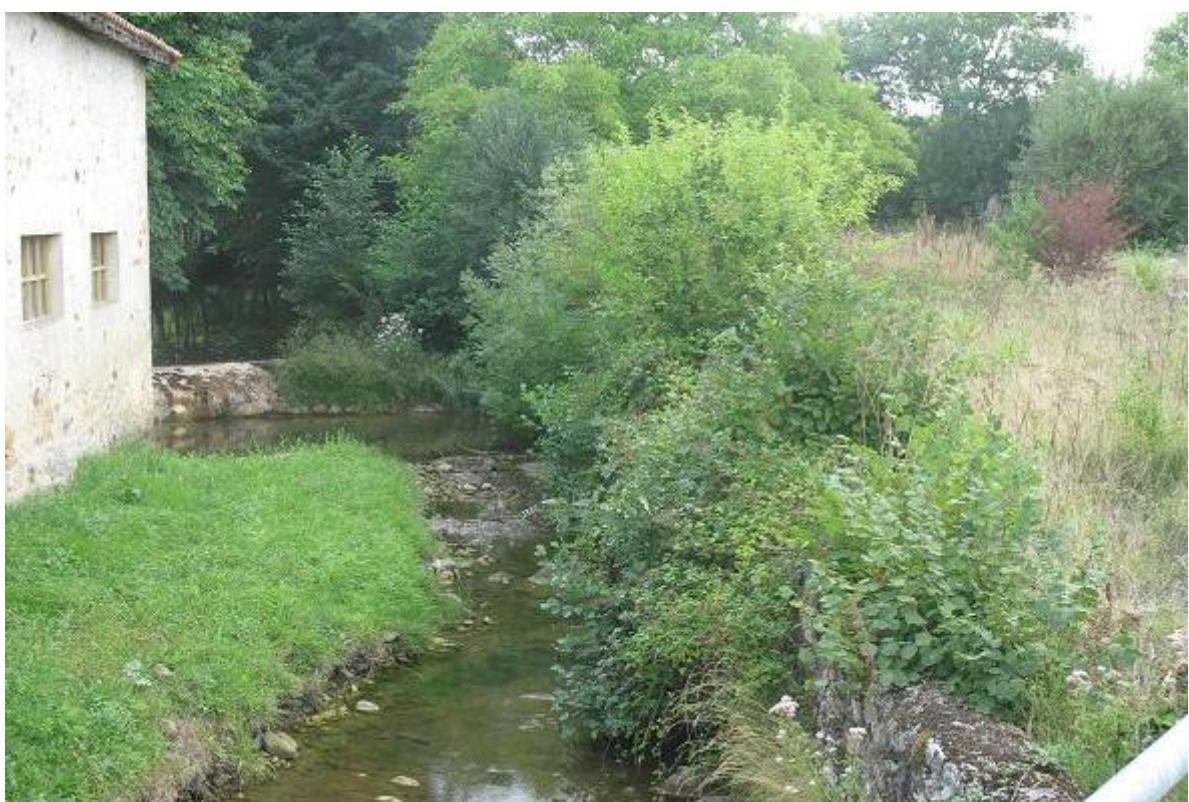
Figura 2-34. Cauce y riberas del río Zayas en Murua

No hay alteraciones significativas en la naturalidad de la vegetación. El paso de pistas paralelas al cauce, a veces un tanto alejadas del mismo por el encajamiento en "V" de la zona media en la que se ubican las presas, hace que su influencia en la conectividad con ambientes cercanos sea variable. El pastoreo de algunos sectores, así como la falta de amplitud de los últimos kilómetros, limitan la estructura vertical y lateral, pese a lo que, en general, se mantiene en buen estado en la mayor parte de la masa de agua.

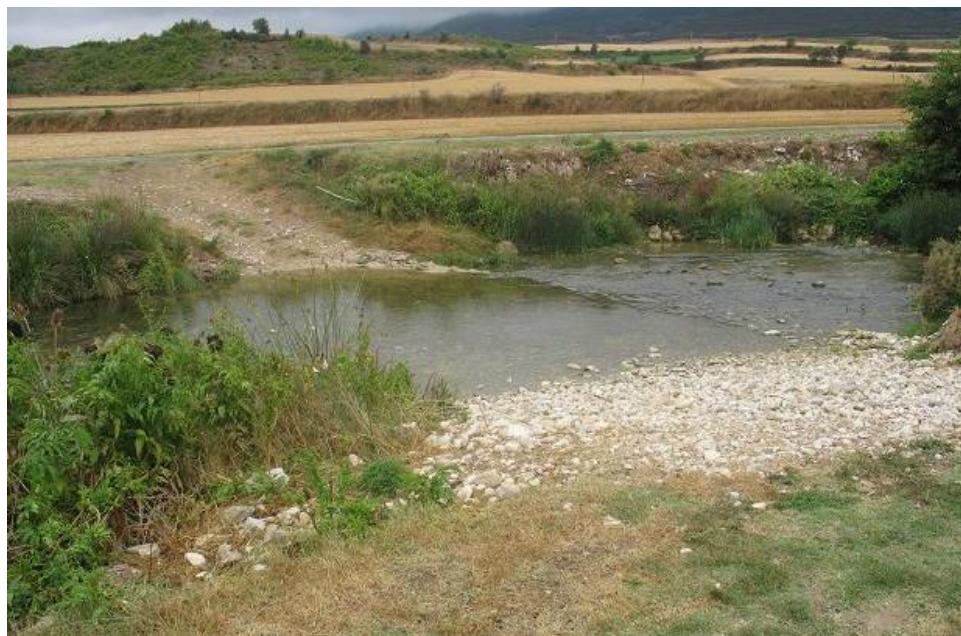
Figura 2-37. Vado en las cercanías de Escanzana

Las orillas del río han sido retocadas con frecuencia. En zonas urbanas o urbanizadas se encuentran algunas defensas duras, si bien lo más habitual es la regularización de taludes.

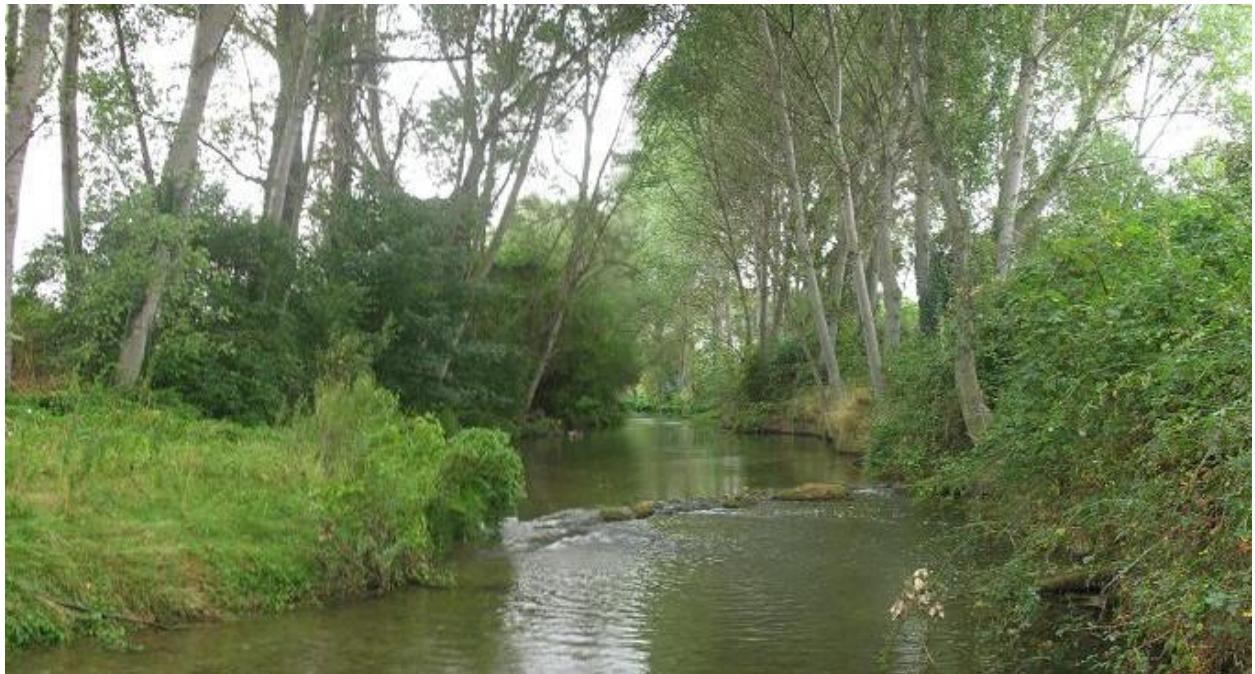
Figura 2-38. Cauce y riberas en las inmediaciones de Lacorzanilla

La estructura lateral y vertical se ve modificada de forma sensible por la falta de espacio y por los usos cercanos. Son abundantes las plantaciones de chopos, sobre todo a partir del entorno de Berantevilla, en general poco extensas pero ceñidas al cauce. Hay algunas pistas que circulan paralelas a las riberas, pero en general no se encuentran ni defensas sustanciales ni infraestructuras que puedan suponer una barrera importante en los procesos de conectividad lateral entre ambientes cercanos.

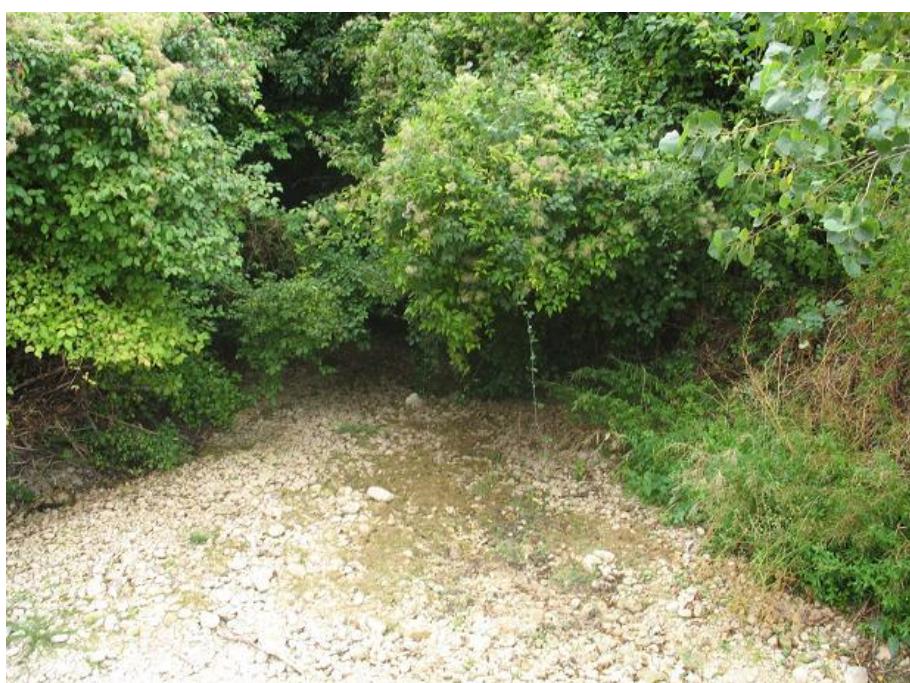
Figura 2-41. Cauce seco del río Saraso

Las márgenes, como se ha dicho, han ido viendo alterada su naturalidad por los retoques, acumulaciones de materiales, etc.

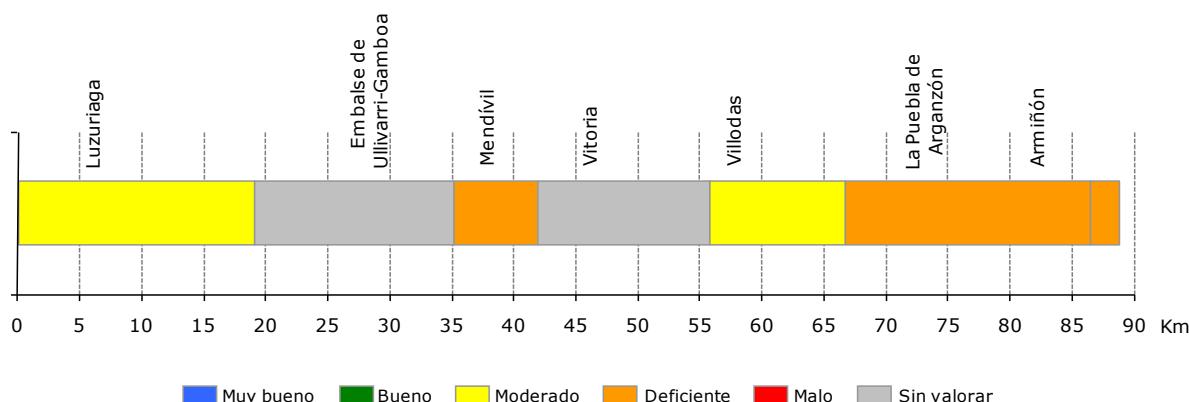
Figura 2-43. Esquema de valoración hidrogeomorfológica de las masas de agua del río Zadorra.

La primera masa de agua valorada, de casi 20 kilómetros de longitud, ha obtenido una puntuación de 44 sobre 90 puntos posibles. La calidad funcional del sistema es moderada porque, aunque no hay grandes reservorios en la masa de agua, sí que se han detectado afecciones destacables en las tres componentes de este apartado. El cauce, algo más modificado, concentra las mayores alteraciones sobre la "*naturalidad del trazado y de la morfología en planta*". Finalmente, las riberas, pese a ser una zona de cabecera, caracterizadas generalmente por su mayor naturalidad, se encuentran muy modificadas, en especial la "*anchura del corredor ribereño*", con tan solo 2 puntos sobre 10 posibles.

La siguiente masa de agua valorada se localiza aguas abajo del embalse de Ullívarri-Gamboa y ha obtenido 34 puntos sobre 90 posibles. La calidad funcional del sistema es deficiente, con 8 puntos sobre 30 posibles. La componente más penalizada, con cero puntos, es la "*naturalidad del régimen de caudal*". El cauce también presenta un estado deficiente, con 9 puntos sobre 30 posibles. Las afecciones se reparten por todas las componentes, pero en especial por la "*naturalidad del trazado y de la morfología en planta*". Finalmente, la calidad ribereña es prácticamente similar a la primera masa de agua.

Las dos últimas masas de agua, que suman más de 30 kilómetros de longitud, se encuentran en un estado hidrogeomorfológico deficiente, con valores de 38 y 36 puntos respectivamente. La calidad funcional del sistema mejora levemente en la segunda masa al incorporar los aportes del río Ayuda, pasando la "*disponibilidad y movilidad de sedimentos*" de 3 a 5 puntos sobre 10. Sin embargo, así como la calidad funcional mejora en la segunda masa, la calidad del cauce empeora en las tres componentes, pero sobre todo en la "*naturalidad del trazado y de la morfología en planta*". Las riberas se mantienen más o menos parecidas en todas las masas, aunque aquí mejora la "*anchura del corredor ribereño*", pero empeora ligeramente la "*estructura, naturalidad y conectividad transversal*".

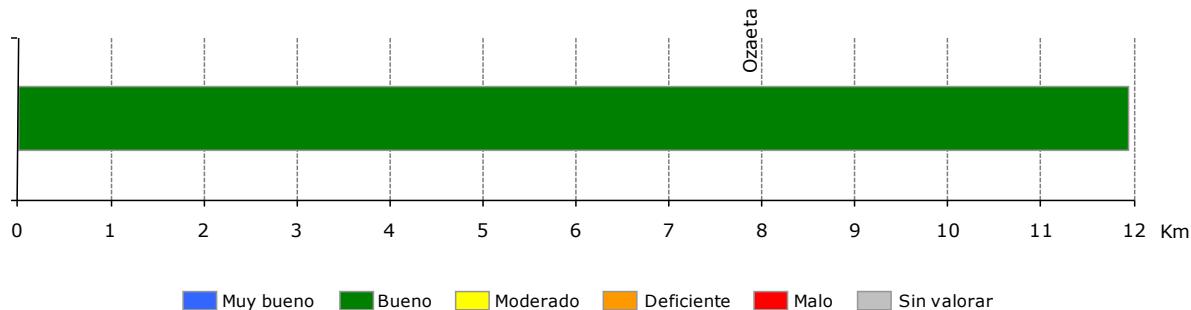
Figura 2-44. Esquema de valoración hidrogeomorfológica de las masas de agua del río Barrundia.

El río Barrundia es el primer afluente de entidad del Zadorra. Consta de una única masa de agua que se encuentra en un buen estado hidrogeomorfológico, con 60 puntos sobre 90 posibles. En la calidad funcional del sistema destacan los impactos muy cercanos al cauce, por lo que la "*funcionalidad de la llanura de inundación*" es la componente más penalizada. En el cauce, los impactos no son graves y destaca positivamente la "*naturalidad del trazado y de la morfología en planta*", muy elevada, con 9 puntos sobre 10. La calidad de las riberas es el apartado más penalizado. La "*continuidad longitudinal*" es muy elevada, con 9 puntos sobre 10, pero tanto la "*anchura del corredor ribereño*" como la "*estructura, naturalidad y conectividad transversal*" presentan valores deficientes.

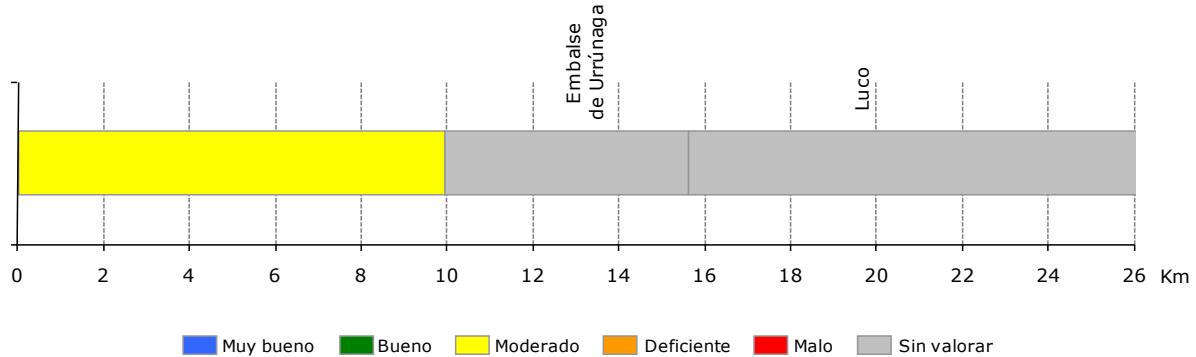
Figura 2-45. Esquema de valoración hidrogeomorfológica de las masas de agua del río Santa Engracia.

naturalidad del lecho y de los procesos longitudinales y verticales". Las riberas mantienen la tónica general, con afecciones moderadas en especial en la "anchura del corredor ribereño" y algo más leves en la "estructura, naturalidad y conectividad transversal".

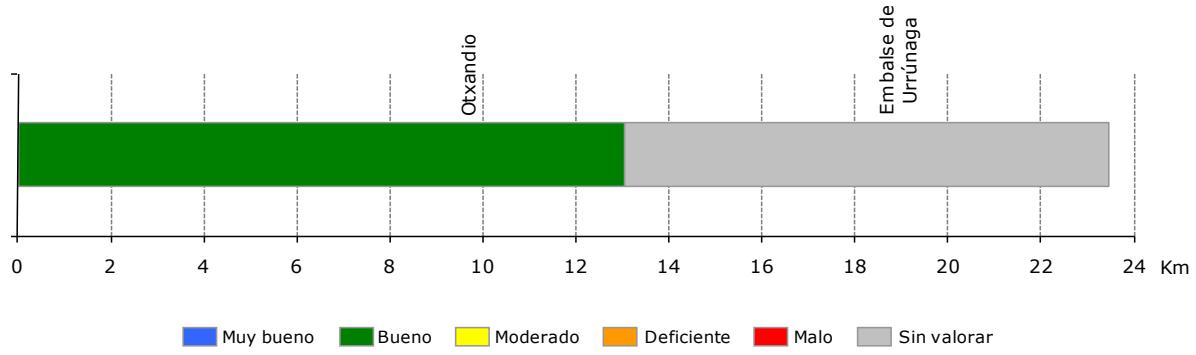
Figura 2-46. Esquema de valoración hidrogeomorfológica de las masas de agua del río Urquiola.

El río Urquiola consta de una única masa de agua que desemboca en el embalse de Urrúnaga. Su calidad hidrogeomorfológica es buena, con 63 puntos sobre 90 posibles. La calidad funcional del sistema es muy buena, con 26 puntos sobre 30 posibles. Las afecciones más destacables se localizan en la "*funcionalidad de la llanura de inundación*". El cauce se encuentra en buen estado, aunque no tan bueno, con 20 puntos sobre 30 posibles. Las pequeñas rectificaciones observadas en el análisis afectan directamente a la "*naturalidad del trazado y de la morfología en planta*". Finalmente, las riberas con una puntuación moderada, tienen una elevada "*continuidad longitudinal*", pero una mediocre "*anchura del corredor ribereño*".

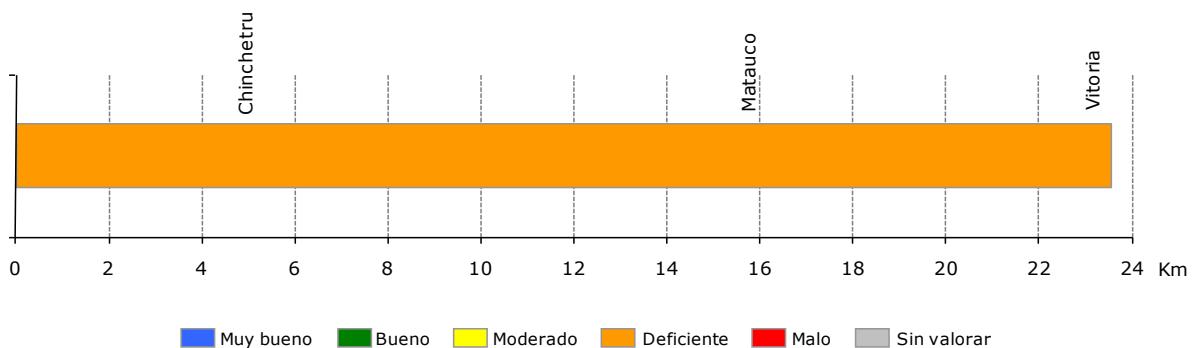
Figura 2-47. Esquema de valoración hidrogeomorfológica de las masas de agua del río Alegria.

El río Alegría, con casi 24 kilómetros de longitud, presenta un estado hidrogeomorfológico deficiente, con una puntuación de 41 sobre 90. Se encuentra en el límite con el estado moderado. La calidad funcional del sistema es moderada. No hay grandes embalses en la cuenca, pero las pequeñas derivaciones afectan notablemente a la

"naturalidad del régimen de caudal" y a la "disponibilidad de sedimentos". La presencia de extensas zonas de cultivo en las márgenes del río afectan también a la "funcionalidad de la llanura de inundación". El cauce se ve alterado por numerosos, aunque no demasiado graves, impactos. Las modificaciones del trazado quizá sean lo más grave en este apartado, restando puntuación a la "naturalidad del trazado y de la morfología en planta". En cuanto a la calidad de las riberas, la "continuidad longitudinal" es buena, pero la "anchura del corredor ribereño" no es correcta y la "estructura, naturalidad y conectividad transversal" es ligeramente deficiente.

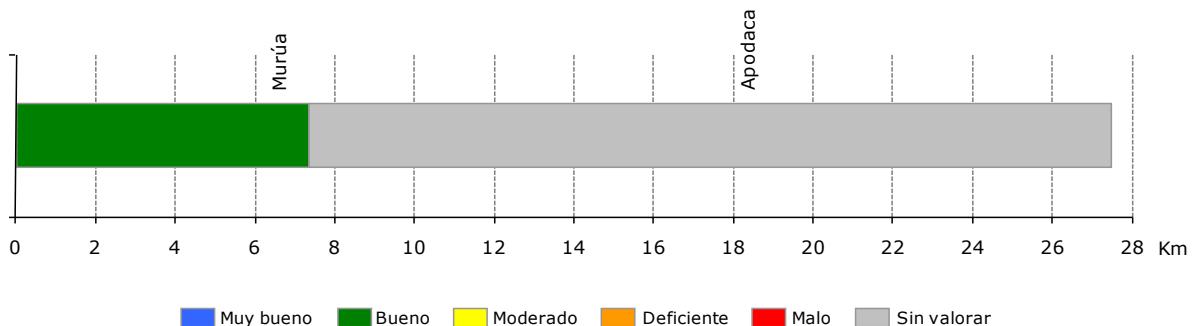
Figura 2-48. Esquema de valoración hidrogeomorfológica de las masas de agua del río Zayas.

Dos masas componen este afluente del Zadorra. La primera de las masas de agua es la que presenta valoración hidrogeomorfológica, con una puntuación de 67 sobre 90 puntos posibles. La calidad funcional del sistema es buena, pero algo baja ya que hay elementos de retención de caudales (líquidos y sólidos) en la masa de agua, penalizando en las dos primeras componentes sobre todo. En cuanto a la calidad del cauce, las infraestructuras transversales al cauce penalizan notablemente la "continuidad y naturalidad del lecho y de los procesos longitudinales y verticales", pero el resto de componentes tiene puntuaciones buenas. Finalmente, la calidad de las riberas es de la más alta en toda la subcuenca del Zadorra, con 24 puntos sobre 30 posibles. La "estructura, naturalidad y conectividad transversal" es lo más afectado, pero siempre de carácter leve.

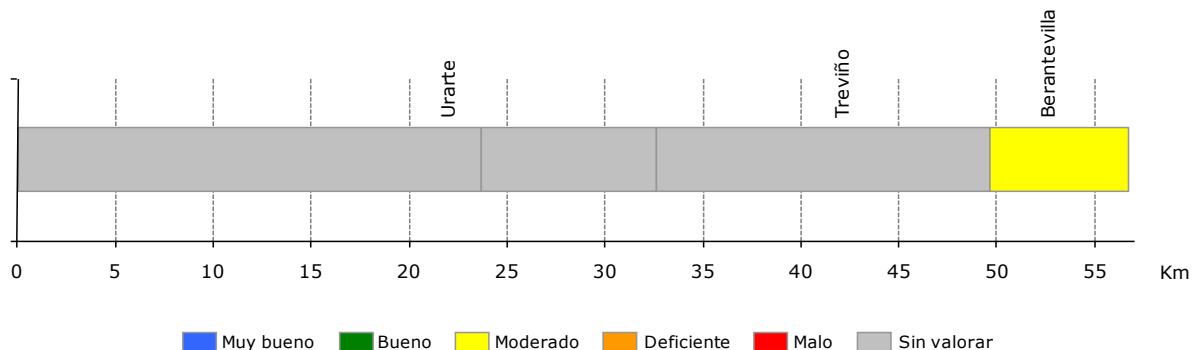
Figura 2-49. Esquema de valoración hidrogeomorfológica de las masas de agua del río Ayuda.

De las cuatro masas de agua que componen este río, solo se ha valorado la última, de algo más de 5 kilómetros de longitud, siendo su estado hidrogeomorfológico moderado, con 48 puntos sobre 90 posibles. La calidad funcional del sistema no es mala del todo, pero las afecciones sobre la "*funcionalidad de la llanura de inundación*" son notables, disminuyendo la puntuación de este apartado. El cauce ha sido retocado con frecuencia y es por ello que los valores son medios en las componentes de este apartado. Finalmente, la ribera ha sido bastante modificada y tanto la "*anchura del corredor ribereño*" como la "*estructura, naturalidad y conectividad transversal*" son deficientes.

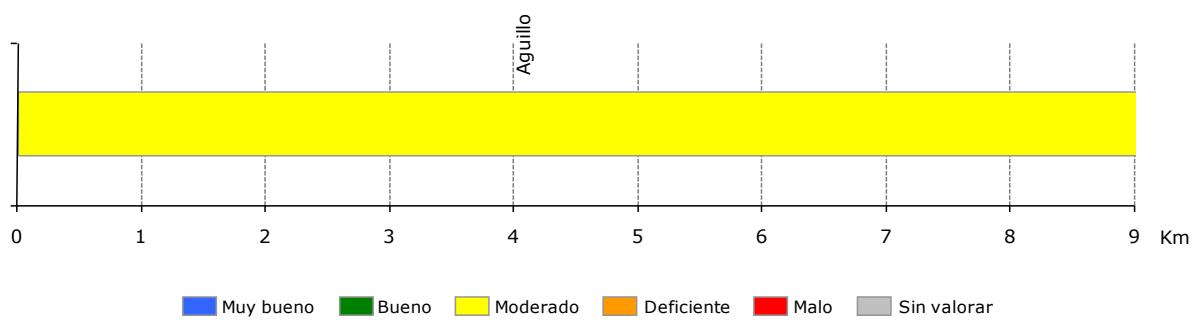
Figura 2-50. Esquema de valoración hidrogeomorfológica de las masas de agua del río Saraso.

Este pequeño afluente, de 9 kilómetros de longitud, del río Ayuda consta de una única masa de agua valorada hidrogeomorfológicamente, con un estado moderado y una puntuación de 56 sobre 90. La calidad funcional del sistema es buena, aunque hay afecciones notables en la "*funcionalidad de la llanura de inundación*". El cauce, tiene una muy buena "*naturalidad del trazado y de la morfología en planta*", pero afecciones importantes en la "*continuidad y naturalidad del lecho y de los procesos longitudinales y verticales*". Las riberas son el apartado con peor puntuación, ya que las afecciones son más importantes y graves sobre todo en la "*anchura del corredor ribereño*".

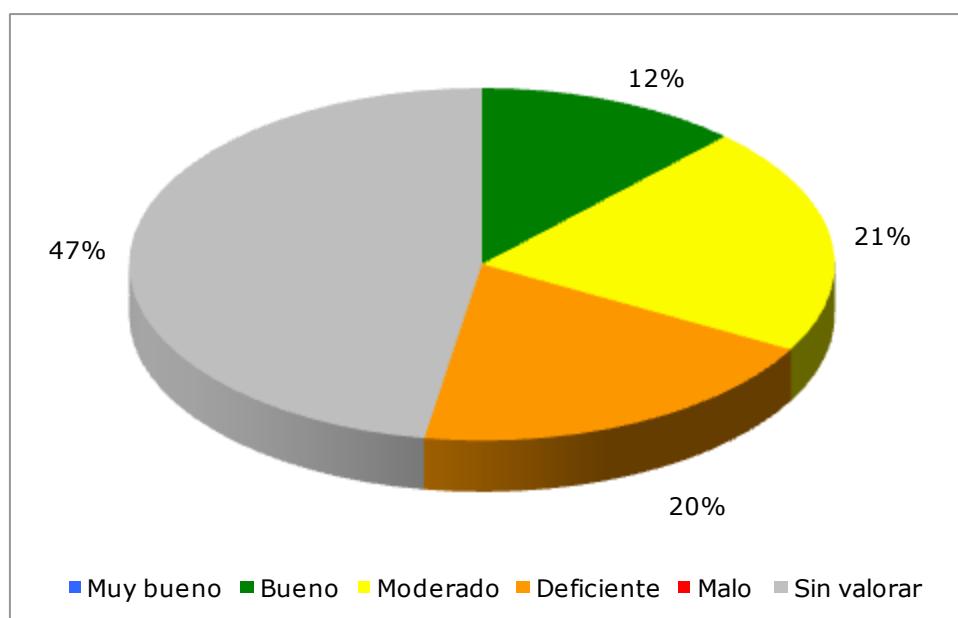
Figura 2-51. Gráfico de valoración a nivel de subcuenca.

Sin duda, lo primero que destaca en el gráfico inferior es el elevado porcentaje de longitud que no ha sido valorada. Una buena parte se corresponde con embalses. Lo siguiente que llama la atención es el 20% de longitud de masas de agua en estado deficiente. Es un valor elevado pese a la extensa red fluvial que compone esta subcuenca. El río Alegría, de casi 24 kilómetros se encuentra en el límite con el intervalo moderado, por lo que alguna pequeña mejora en la calidad hidrogeomorfológica podría hacer que un buen porcentaje pasase a aumentar el 21% del intervalo moderado. La elevada antropización de la subcuenca se nota sobre todo en la ausencia de ríos en muy buen estado y los que están en el intervalo bueno solo representan un 12%.

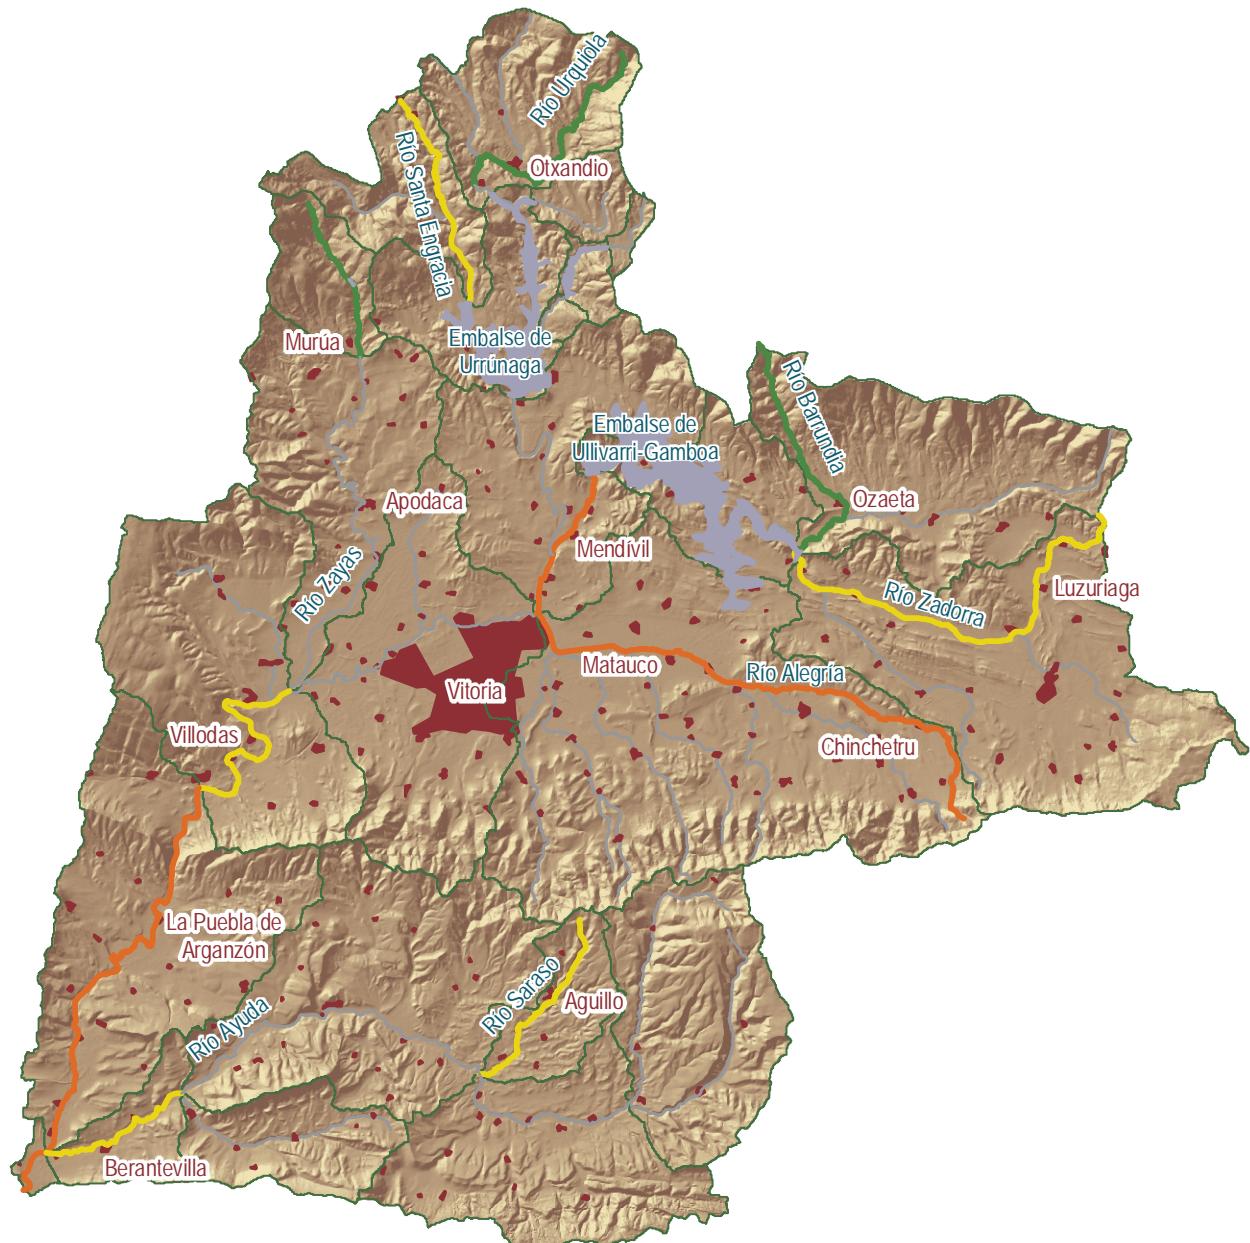
VALORACIÓN	Nº MASAS	LONGITUD
Muy buena	0	0,0 km
Buena	3	32,28 km
Moderada	5	56,14 km
Deficiente	4	52,43 km
Mala	0	0,0 km
Sin valoración	9	126,93 km
