SUBCUENCA DEL RÍO IRATI

4. SUBCUENCA DEL RÍO IRATI

4.1. INTRODUCCIÓN

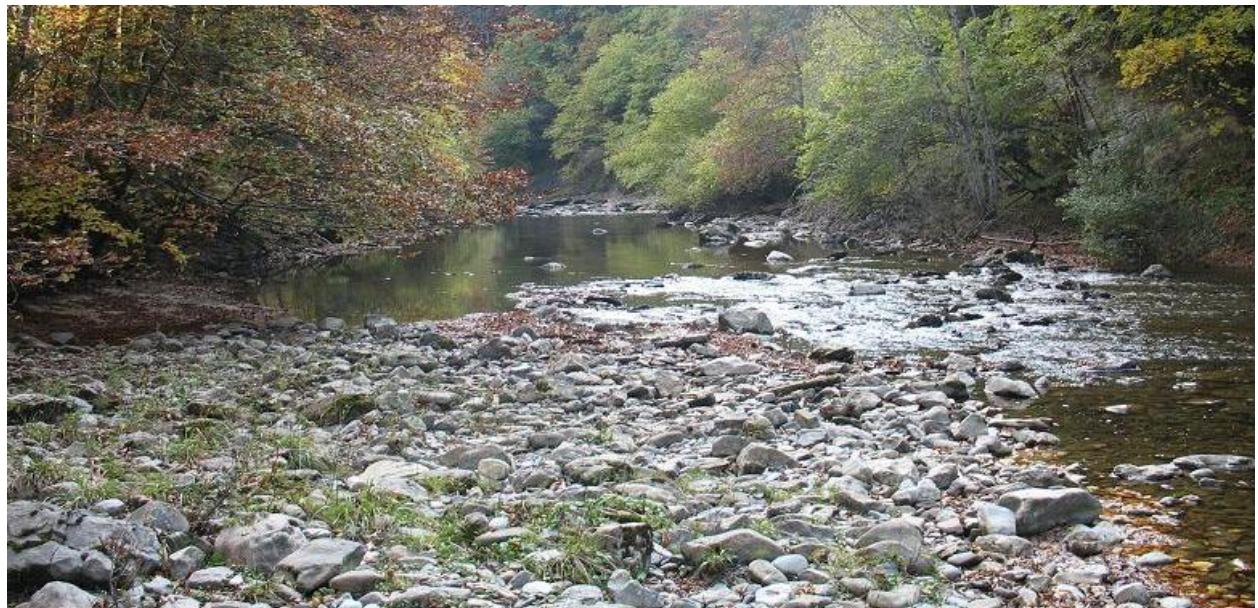
Figura 4-3. Cauce del río Irati.

El trazado en planta del cauce mantiene sus características naturales. De forma muy local alguno de los puentes que cruzan el río traen consigo defensas para proteger dichas

infraestructuras de la erosión del cauce provocando pequeñas alteraciones en la naturalidad del lecho.

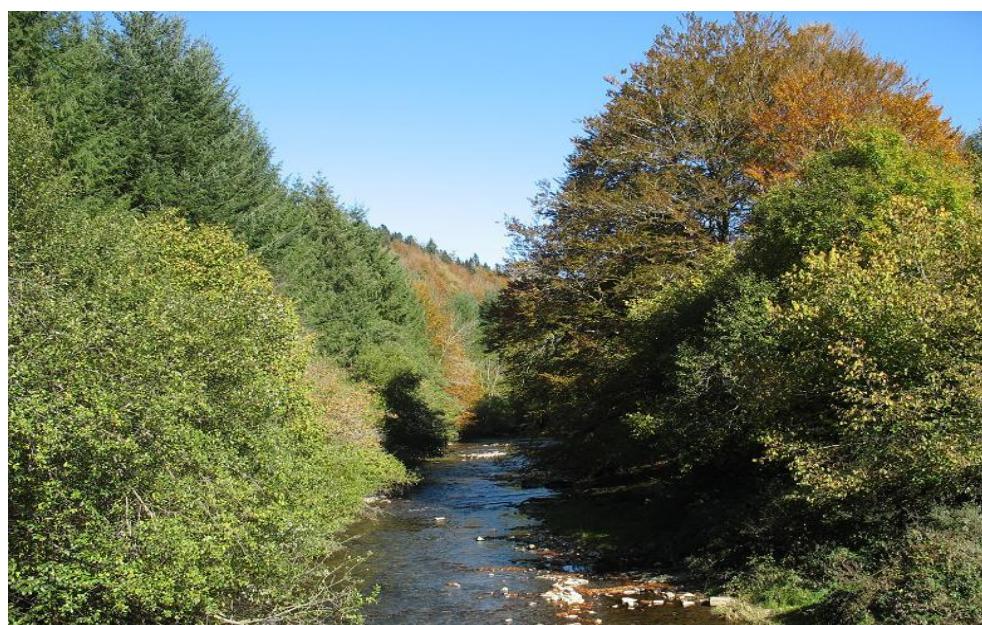
Figura 4-4. Cauce y corredor ribereño del río Iratí en el entorno de la selva de Irati.

De nuevo son impactos locales los que afectan al corredor ribereño de la masa de agua. Se producen algunas afecciones sobre la continuidad de la vegetación de ribera debido al paso de algunas pistas forestales o a la instalación de zonas de aparcamiento, siempre de reducidas dimensiones.

Los mismos factores afectan a la amplitud y a la conectividad con ambientes cercanos, pero siempre de forma muy puntual.

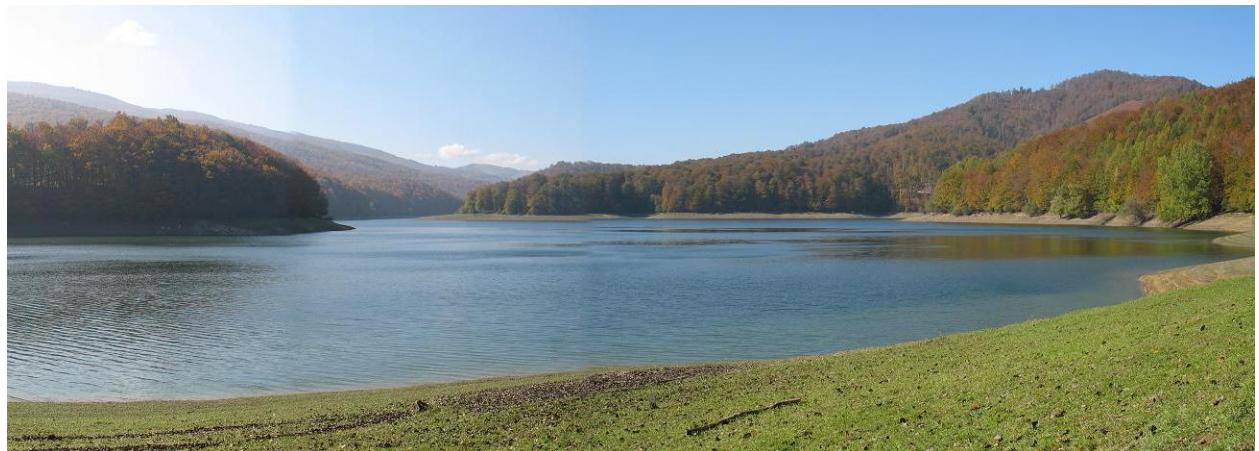
Figura 4-6. Embalse de Irabia.

La presencia del embalse de Irabia supone una alteración sobre los caudales y aportaciones de sedimentos ya antes del inicio de la masa de agua. Los 13,8 hm³ de capacidad suponen una barrera muy destacable para los sedimentos y un reservorio importante de caudales.

Además, desde el propio embalse parte el canal que abastece la central hidroeléctrica de Belótegi, y son numerosas, a partir de esa zona, las derivaciones para este

mismo uso, con la práctica totalidad de la masa de agua con circulación externa de importantes volúmenes de caudales.

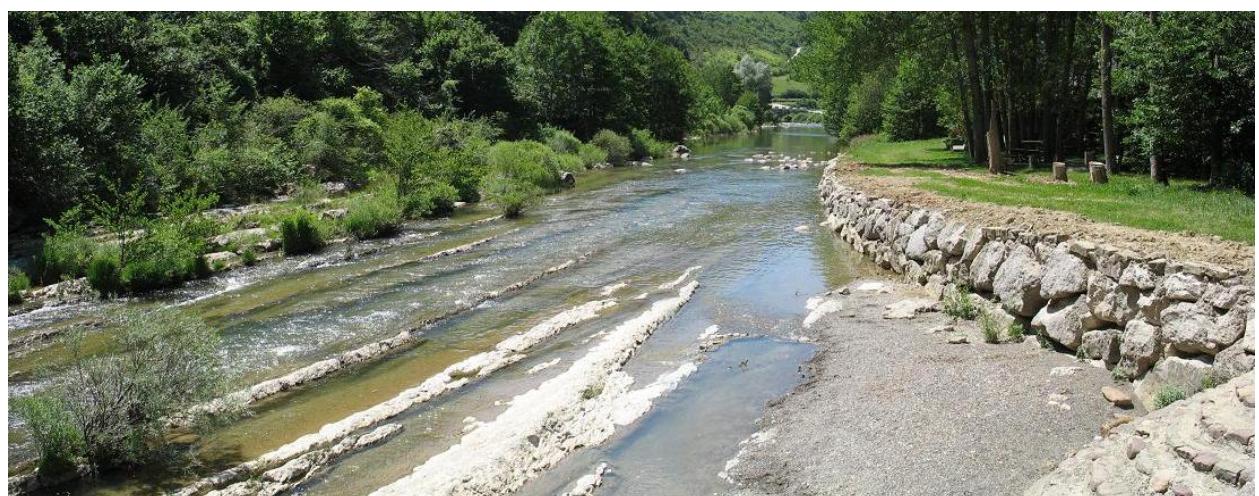
Figura 4-7. Defensas de margen en Oroz-Betelu.

Tal como se ha indicado en la breve introducción previa, la naturalidad del trazado en planta de esta masa de agua ha sufrido escasos impactos. Se observan algunas defensas muy locales asociadas a núcleos de población o a algunas de las obras de derivación de caudales. Estas defensas pueden alterar de forma puntual algunos procesos dinámicos de movilidad lateral.

Más destacables son las alteraciones transversales, que se producen en forma de varios azudes de importante entidad utilizados para la derivación de caudales y uso hidroeléctrico. Estos azudes suponen la alteración del perfil longitudinal y la retención local de los sedimentos que se pueden ir generando en el cauce y las aportaciones de tributarios laterales.

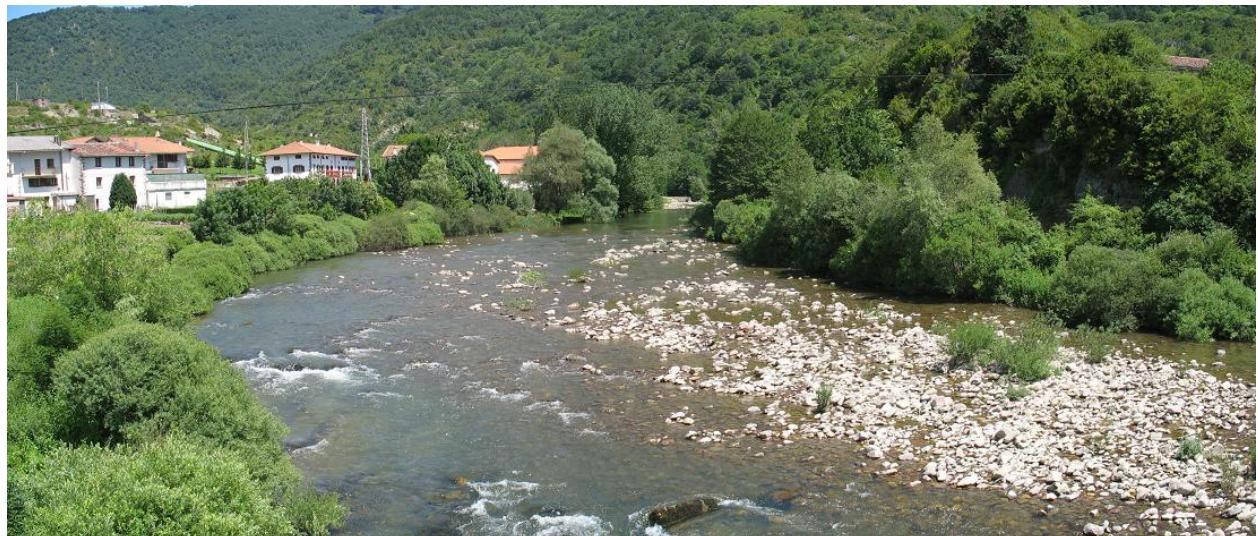
Figura 4-8. Cauce y riberas en las inmediaciones de la localidad de Oroz-Betelu.

La continuidad longitudinal del corredor ribereño sólo se ve mermada en las proximidades de los pequeños núcleos de población. También de carácter puntual es la afección sobre la amplitud de las riberas, produciéndose ésta en las zonas cercanas a pueblos o por el paso cercano de la carretera NA-2040 que remonta el valle del río Iratí.

La naturalidad, la conectividad y la estructura de las riberas tampoco sufren fuertes afecciones reduciéndose éstas a zonas puntuales con algunos prados, zonas habilitadas para paseos por las riberas, parques o muy pequeñas canalizaciones. La misma carretera NA-2040 supone una alteración local en los procesos de conectividad de las riberas con zonas de ladera.

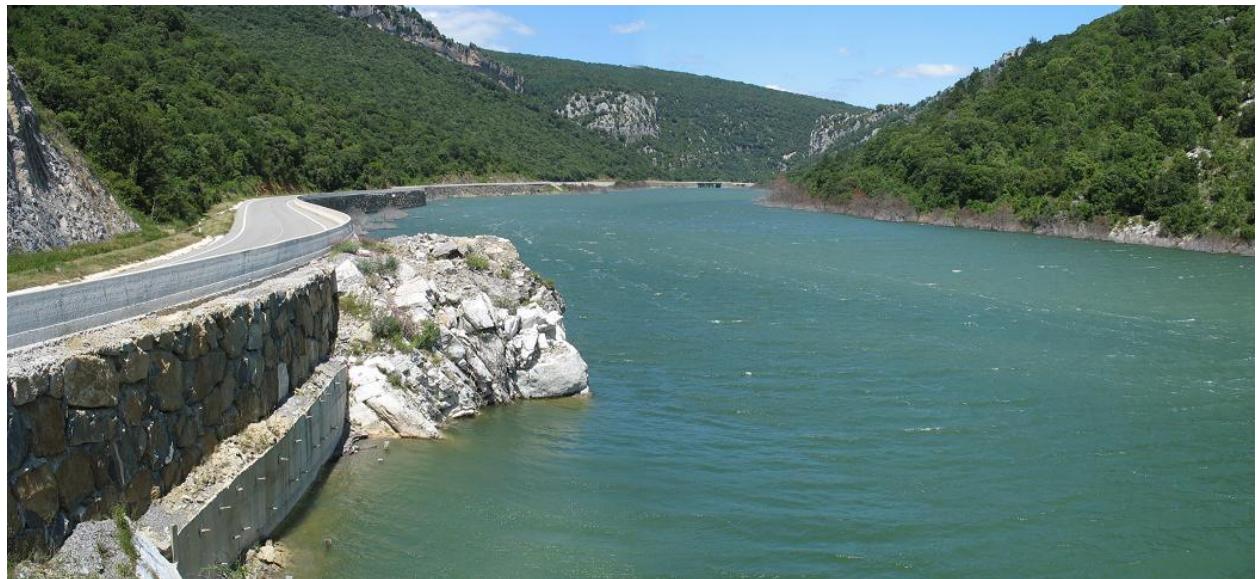
Figura 4-10. Embalse de Itoiz.

Esta masa de agua del río Irati se caracteriza por un fuerte alteración de sus caudales líquidos y sólidos derivada de la presencia, escasos kilómetros aguas arriba, del embalse de Itoiz, recientemente puesto en funcionamiento y con una capacidad de 417,5 hm³. Este embalse supone una alteración en los volúmenes y en el régimen de caudales del río Irati aguas abajo del mismo pese a la entrada de tributarios relativamente importantes como los ríos Areta o Erro. Asimismo, supone una retención prácticamente total de los sedimentos generados aguas arriba del citado embalse de Itoiz.

Al fuerte efecto provocado por el embalse de Itoiz hay que sumar la importante derivación de caudales para la generación de hidroelectricidad en la central de San Antonio, junto al núcleo de Lumbier.

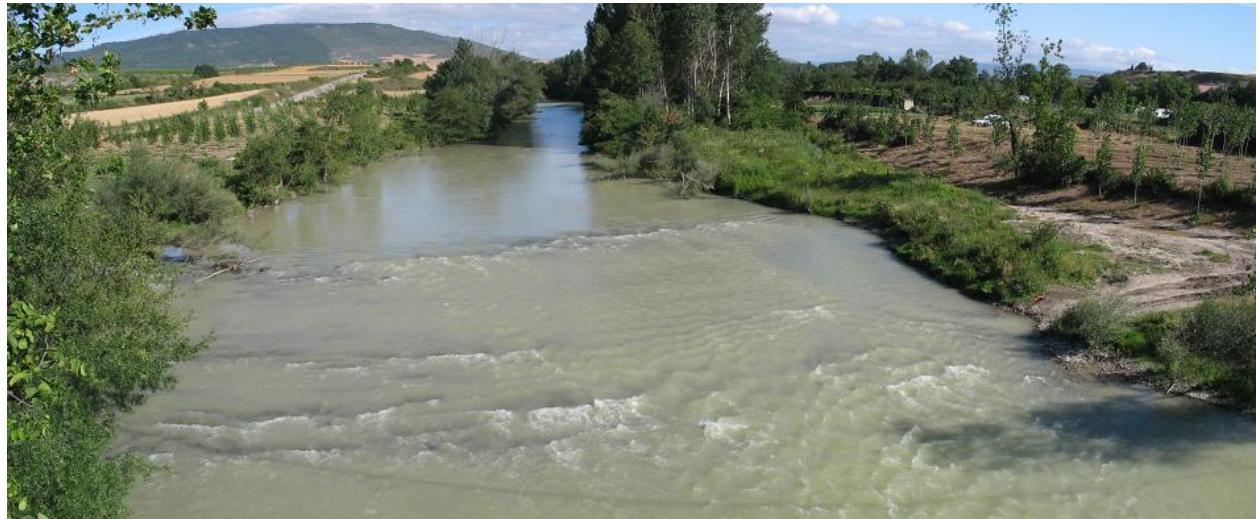
Figura 4-11. Corredor ribereño muy limitado y con plantaciones cerca de Lumbier.

Algunas pistas de acceso a los cultivos suponen una discontinuidad en los ambientes y su conexión, si bien suelen circular alejadas de las zonas de ribera.

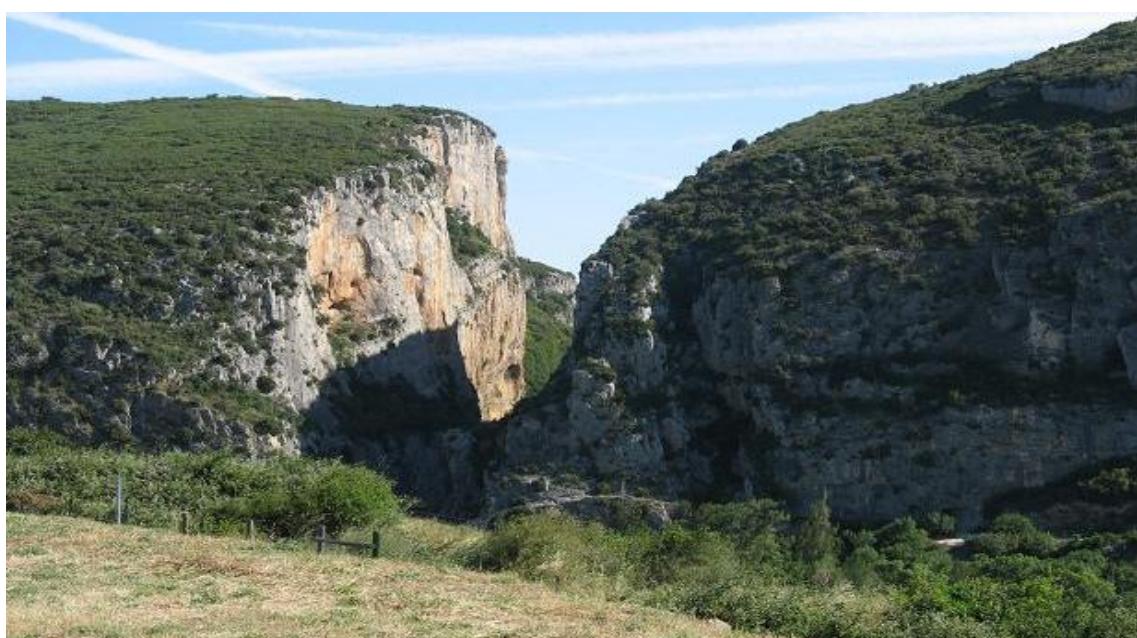
Figura 4-14. Foz de Lumbier.

El trazado del río no muestra afecciones recientes en su naturalidad, manteniéndose el trazado sinuoso que en ocasiones se ve marcado por la estructura litológica que recorre, como en el caso de la Foz de Lumbier. En general las defensas suponen una cortapisa a la dinámica natural del río y a su posible movilidad dentro de las zonas de llanura de inundación.

Longitudinalmente se observan algunos azudes que suponen una alteración en el perfil longitudinal y en su dinámica natural. Similares efectos, aunque de menor magnitud, provoca la presencia de algunos puentes.

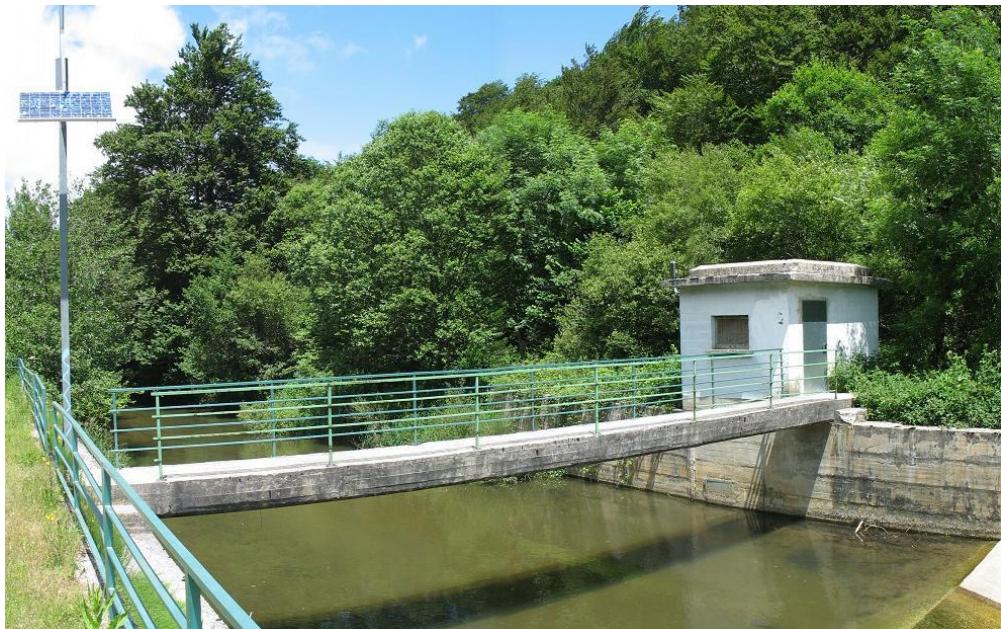
Figura 4-18. Estación de aforos aguas abajo de Burguete.

Las márgenes presentan frecuentes estructuras de afianzamiento para el paso de la NA-172, especialmente en la zona media de la masa de agua.

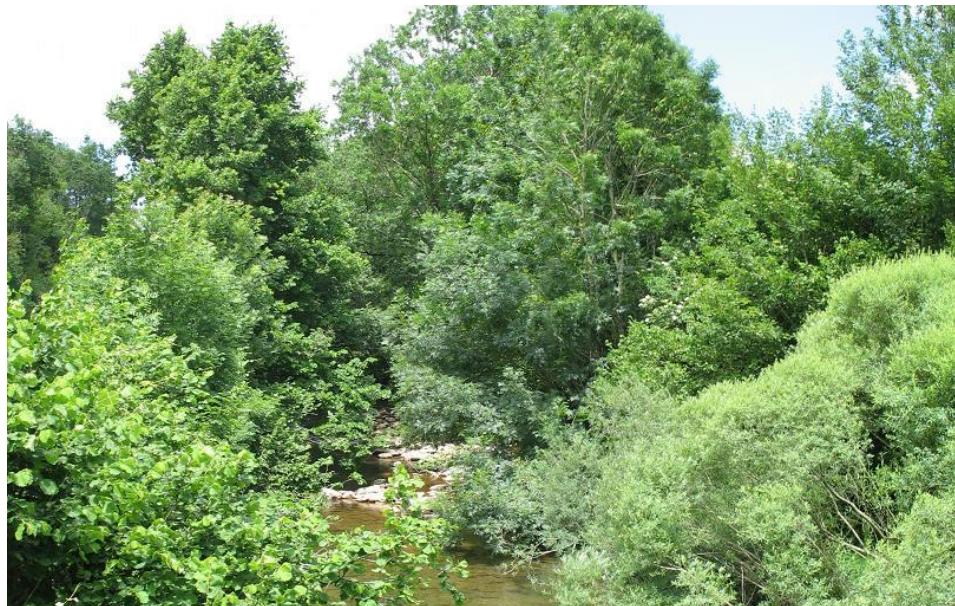
Figura 4-19. Cauce y corredor ribereño del río Urrobi en las inmediaciones de Arrieta.

El paso de la carretera NA-172 es la afección más destacable sobre la conectividad de las zonas de ribera con las laderas que dibujan el perfil del valle en "V".

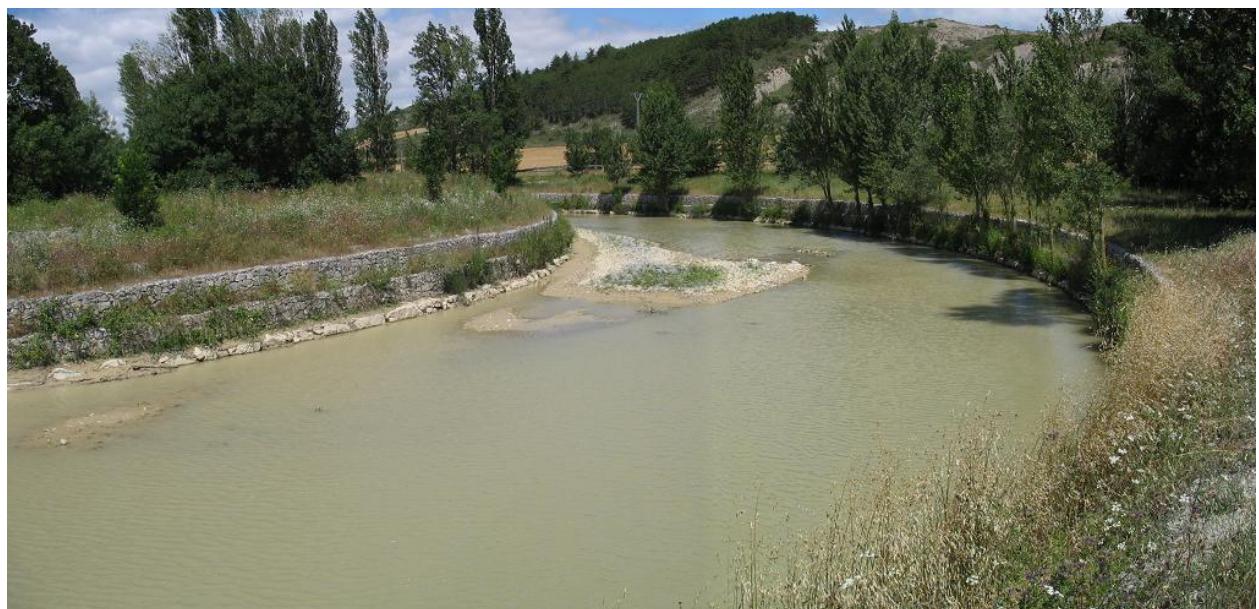
Figura 4-22. Canalización del río Erro en Urrozvila.

Tampoco las márgenes se ven alteradas de forma sustancial. La carretera NA-2330 que recorre el fondo del valle conlleva algunas defensas laterales de consolidación y mantenimiento de la carretera.

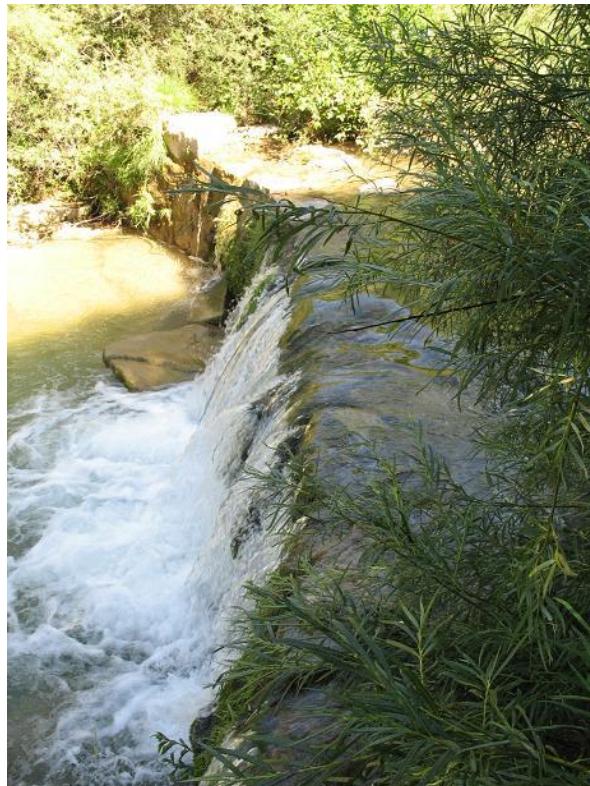
Figura 4-26. Pequeño azud de derivación en el río Areta.

La estrecha llanura de inundación del río Areta suele estar ocupada por cultivos que llegan hasta las mismas orillas del río que, por lo general, no muestran sistemas de defensas que alteren su dinámica de forma sustancial. El paso de vías de comunicación y caminos también puede alterar el dinamismo de la llanura más cercana al cauce menor.

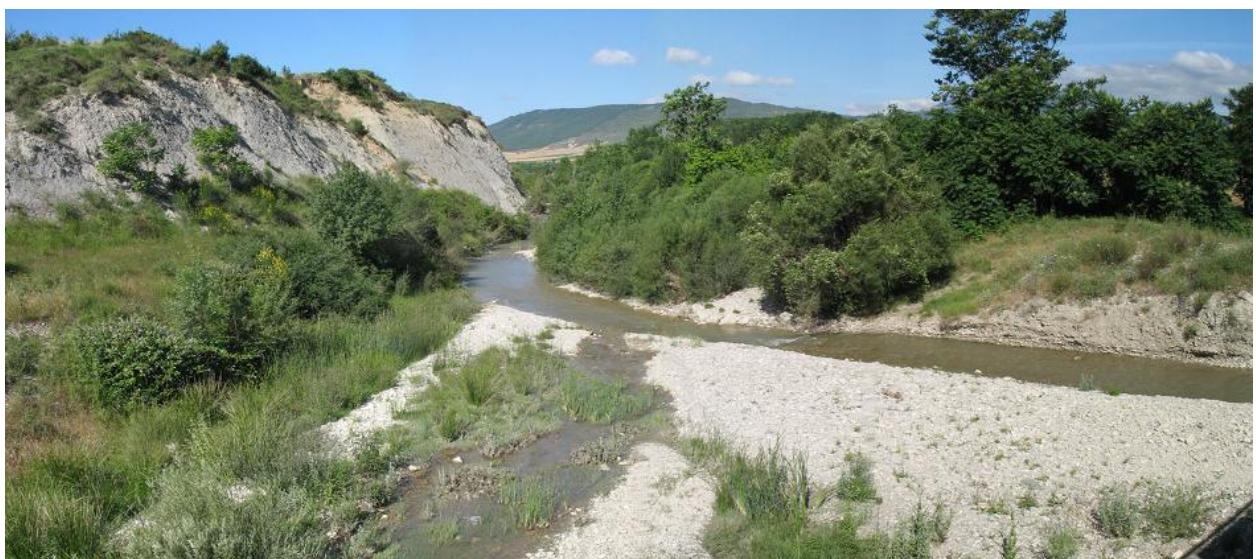
Figura 4-27. Cauce del río Areta cerca de Rípodas.

Las afecciones sobre el trazado en planta del río Areta se reducen a rectificaciones puntuales que confieren un trazado más rectilíneo a algunos sectores. Estas rectificaciones suelen estar asociadas al paso de infraestructuras de comunicación o a los usos agrícolas que se dan en zonas cercanas al propio cauce.

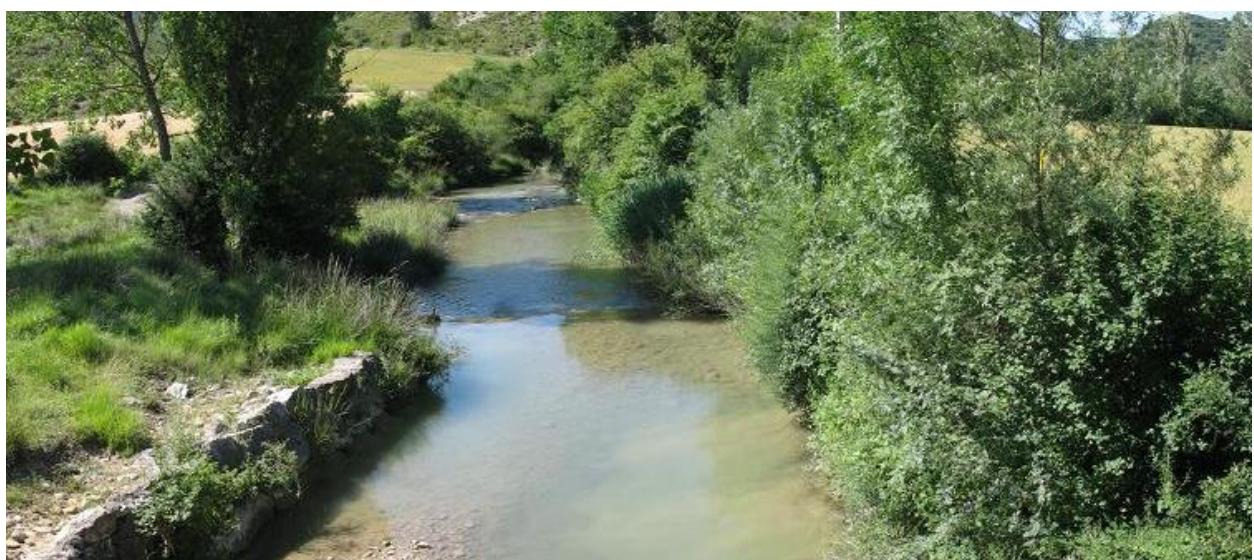
Figura 4-28. Defensas y corredor ribereño limitado lateralmente.

La conectividad lateral no se ve alterada, siendo frecuentes los contactos de las riberas con zonas de ladera o bosques y poco habitual la presencia de pistas o carreteras cercanas a estos ambientes ribereños.

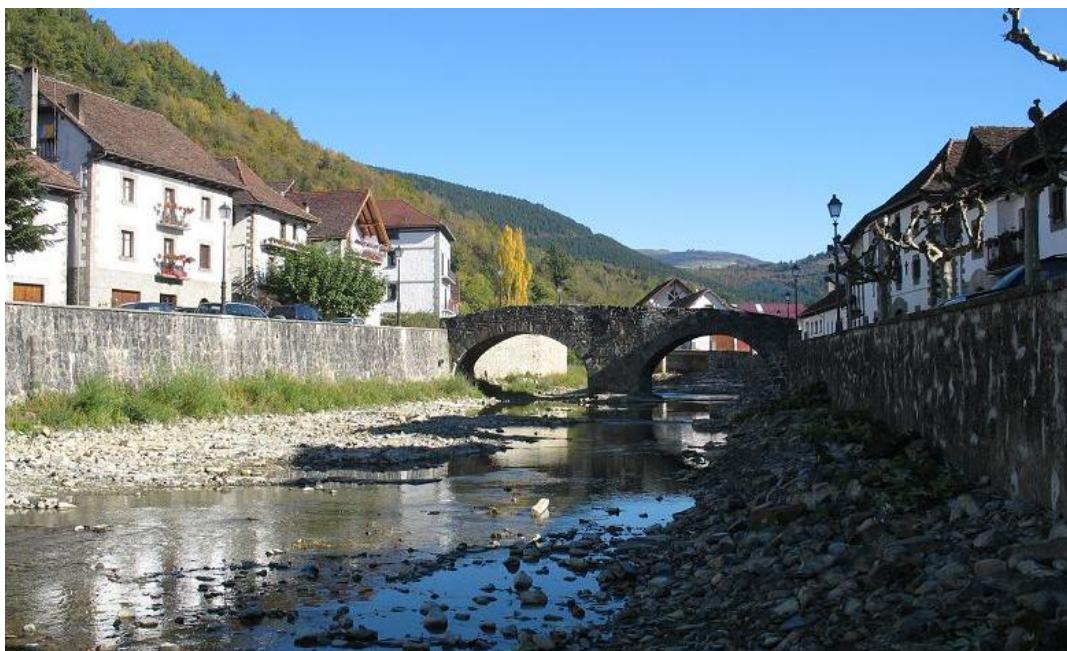
Figura 4-31. Canalización del río Anduña en Ochagavía.

Espacial mención merece la canalización de la parte final del río Anduña, en la localidad de Ochagavía, con la alteración de márgenes y lecho y una simplificación del trazado del río.

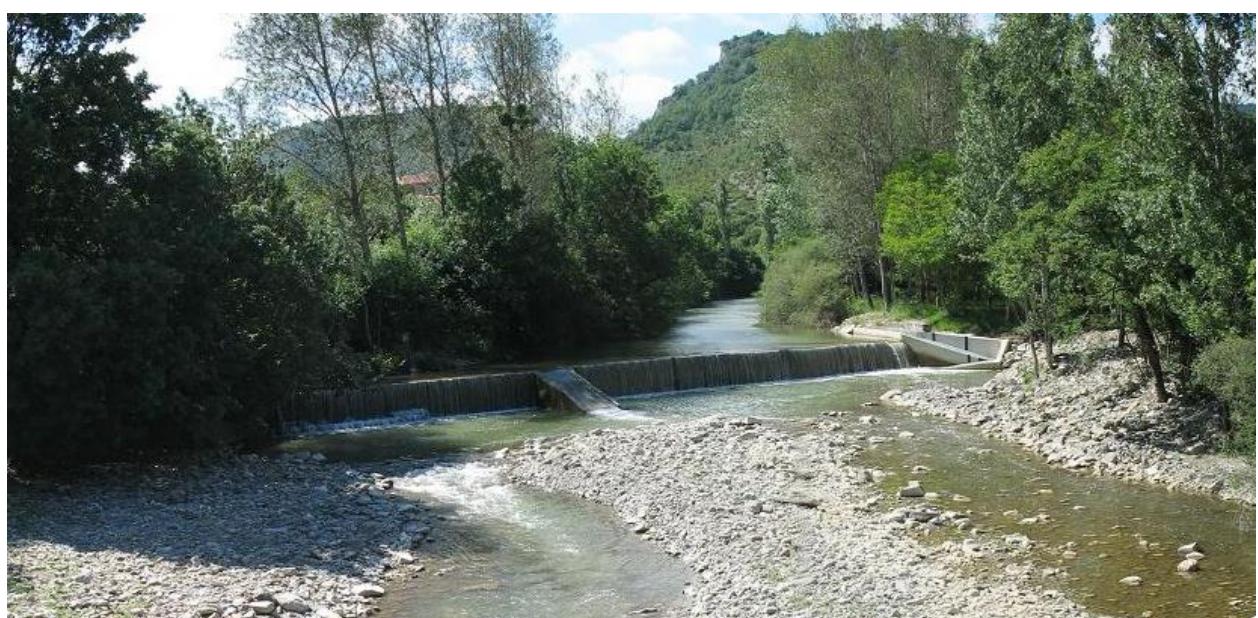
Figura 4-33. Pequeño azud en Ibicieta.

La llanura de inundación del río Salazar va ganando importancia conforme avanza la masa de agua. En líneas generales el espacio aprovechable para las actividades humanas es siempre reducido, con las zonas proclives ocupadas por cultivos aunque sin llegar a alterar de forma notable la topografía de la llanura. Las defensas del cauce van ligadas a la cercanía de la carretera NA-140 que remonta el valle del río Salazar y, en puntos locales, circula muy pegada al cauce generando la necesidad de reforzar las márgenes y provocando así la modificación del funcionamiento hidrológico del río.

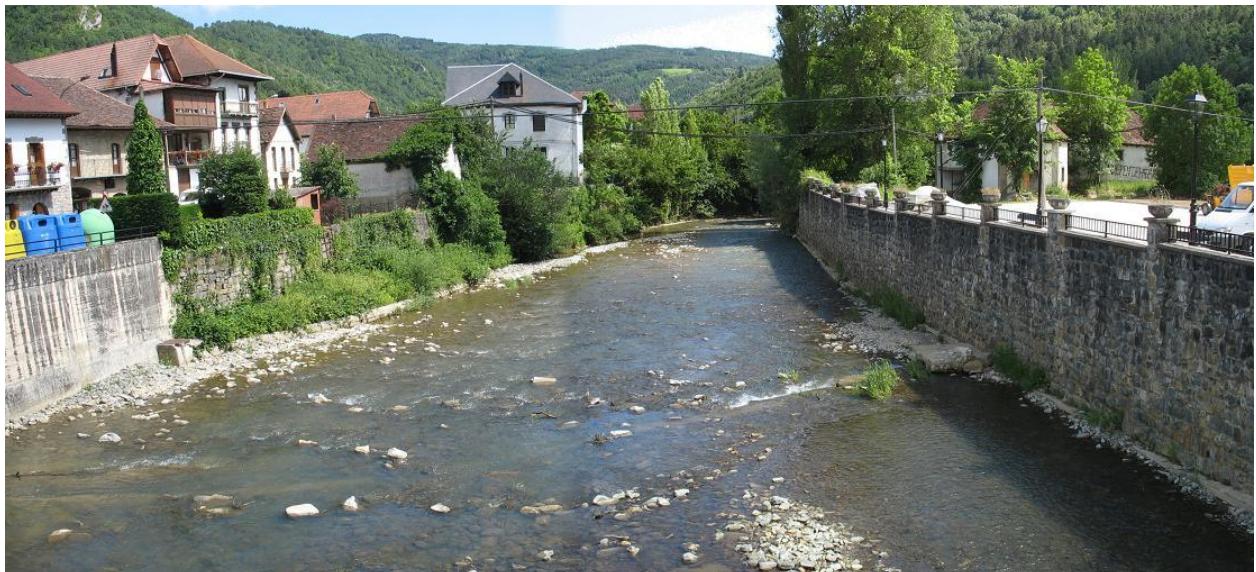
Figura 4-34. Canalización del río Salazar en Ezcaroz.

Las actuaciones sobre las márgenes, como ya se ha indicado en el apartado anterior, tienen que ver en su mayoría con la cercanía de la carretera NA-140 y consisten en la fijación de márgenes erosivas para la protección de la citada infraestructura. También se han apreciado, durante el trabajo de campo, puntuales defensas más antiguas y parcialmente renaturalizadas que protegen algunas de las zonas de cultivo pero sin llegar a alterar de forma sustancial la morfología de las márgenes.

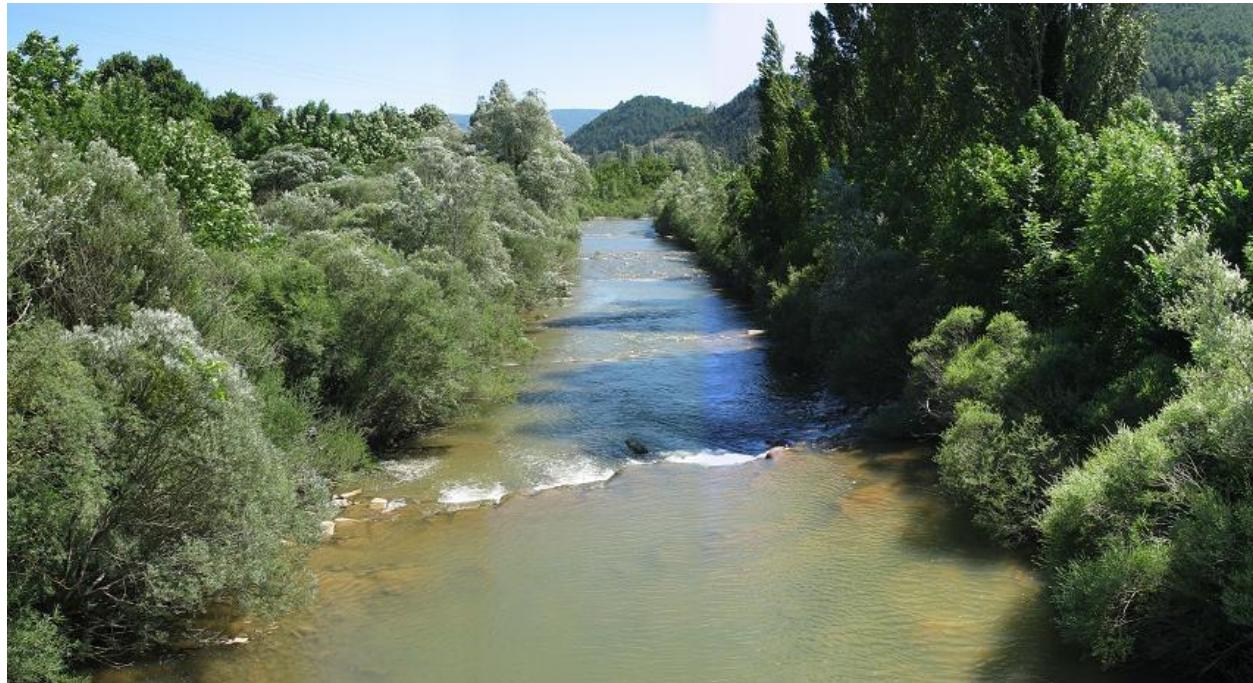
Figura 4-35. Cauce y riberas del río Salazar en Gallués.

Las vías de comunicación (pistas laterales y carretera NA-140) son el principal elemento distorsionador de la conexión entre los ambientes de ribera y las laderas, generalmente boscosas. Pese a ello buena parte de la masa de agua carece de impactos en este apartado del índice IHG, al no existir ni defensas ni infraestructuras que alteren la conectividad lateral de las riberas.

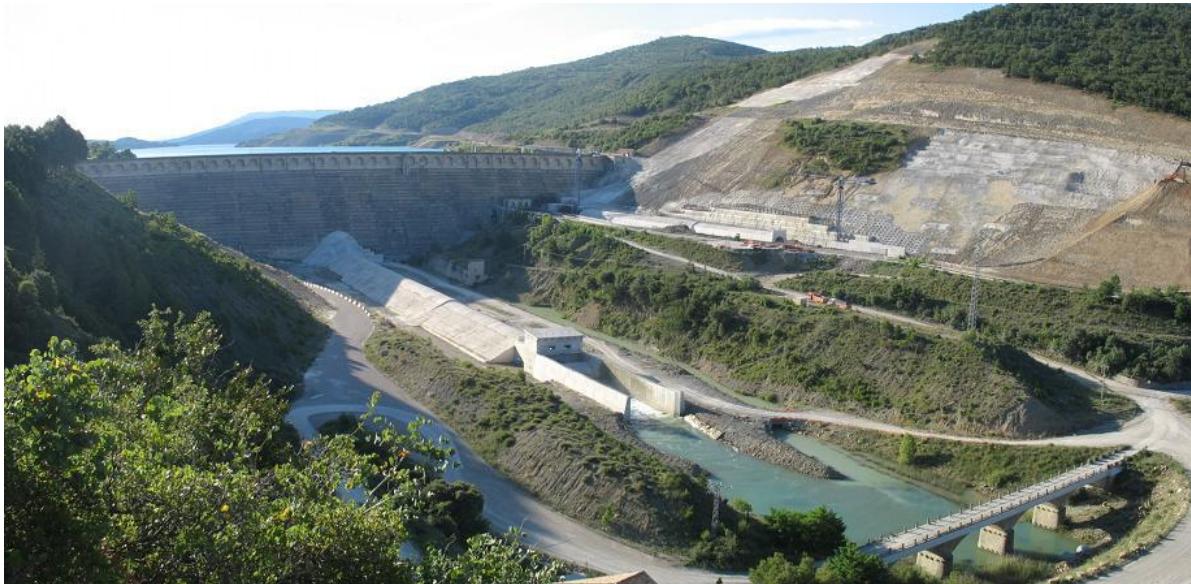
Figura 4-39. Embalse de Yesa.

La llanura de inundación se encuentra inalterada salvo en los primeros cientos de metros de la masa de agua, hasta la estación de aforos de Yesa, donde se ha producido una total antropización por las obras de recrecimiento del embalse.

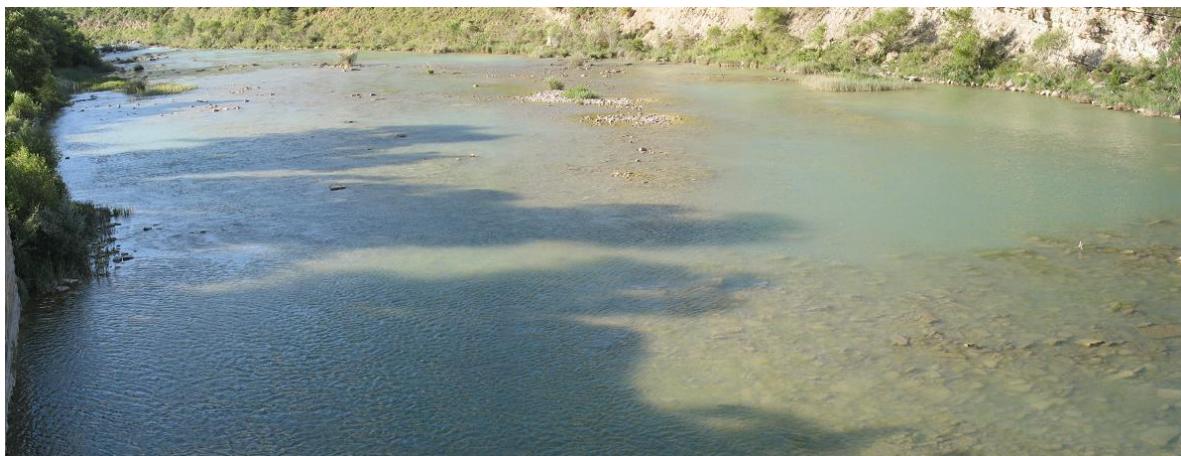
Figura 4-40. Cauce el río Aragón aguas abajo de Yesa.

Con la excepción de nuevo de la zona inicial de la masa de agua, se puede afirmar que no son frecuentes las defensas sobre las márgenes del cauce, que suele circular un tanto encajado.

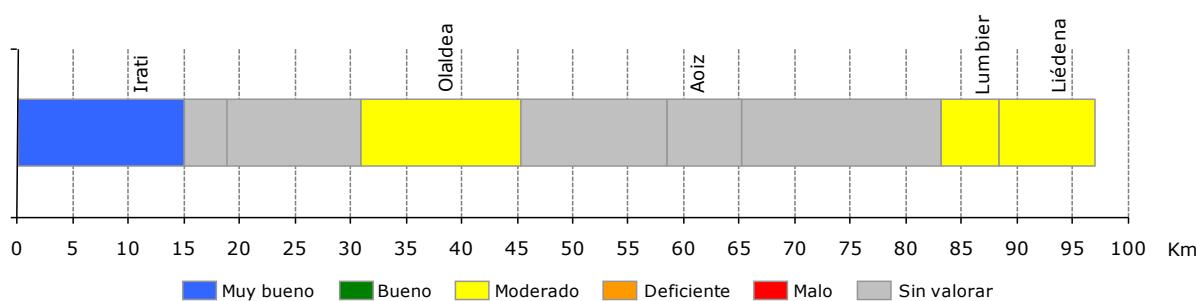
Figura 4-42. Esquema de valoración hidrogeomorfológica de las masas de agua del río Irati.

La primera masa de agua valorada es la que presenta una mayor calidad, con una puntuación de 85 sobre el máximo de 90 puntos. Las afecciones en las componentes son mínimas y tan sólo 4 de las 9 que componen el análisis tienen pérdida de puntos. La calidad funcional del sistema es máxima. Las afecciones se localizan en la zona de acceso al paraje conocido como la Selva de Irati y son puentes y actuaciones destinadas al disfrute de los turistas (puentes, zonas de recreo).

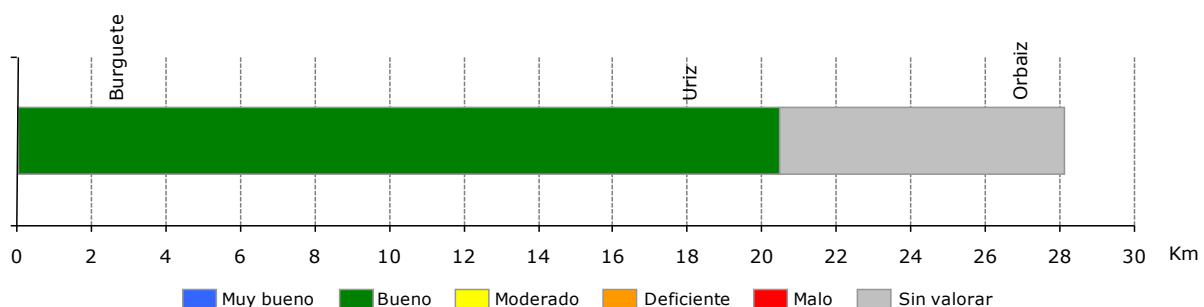
Figura 4-43. Esquema de valoración hidrogeomorfológica de las masas de agua del río Urrobi.

El río Urrobi se divide en dos masas de agua, de las cuales se ha valorado la primera de ellas, de más de 20 km de longitud. El estado hidrogeomorfológico es bueno, con una puntuación de 68 sobre 90 puntos posibles. En el apartado de calidad funcional del sistema, la “naturalidad del régimen de caudal” es máxima, pero sí que se detectan impactos que afectan a la “funcionalidad de la llanura de inundación”. El cauce se encuentra en bastante buen estado, con las mayores afecciones localizadas en la “naturalidad de las márgenes y de la movilidad lateral”, principalmente por las defensas detectadas. Finalmente, la calidad de las riberas es muy buena en la “continuidad longitudinal” pero se encuentra más afectada en las otras dos componentes debido a la mayor antropización que sufre la cuenca de este río.

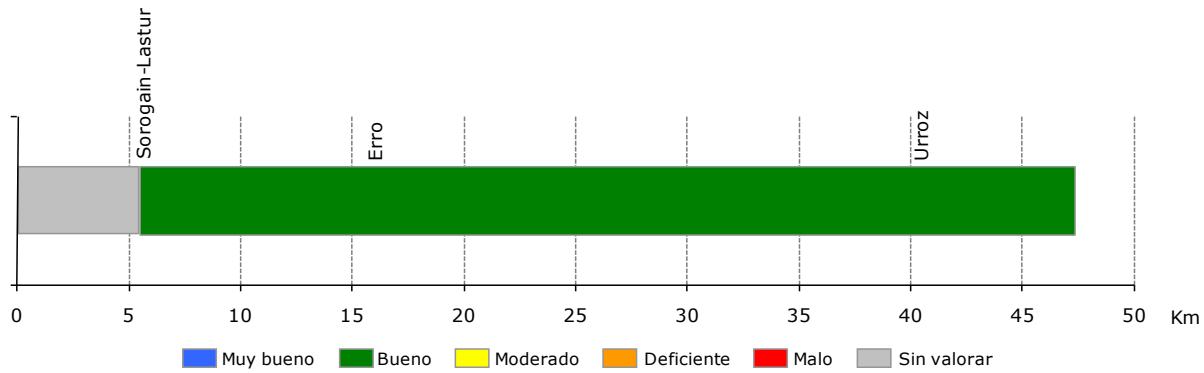
Figura 4-44. Esquema de valoración hidrogeomorfológica de las masas de agua del río Erro.

El río Erro consta de dos masas de agua, de las cuales se ha valorado la segunda, de más de 40 km de longitud. Su estado hidrogeomorfológico es bueno, con una puntuación de 65 puntos sobre 90 posibles. El apartado de calidad funcional del sistema se encuentra poco modificado, aunque la componente de la “funcionalidad de la llanura de inundación” es la que se encuentra más afectada, en especial por las defensas adosadas al cauce menor. En el apartado de calidad del cauce, la “naturalidad de las márgenes y de la movilidad lateral” está afectada por las canalizaciones detectadas en el análisis. La calidad de las riberas es muy buena en la “continuidad longitudinal”, pero se encuentra más afectada en las otras dos componentes debido a la mayor antropización de la zona baja del curso del Erro.

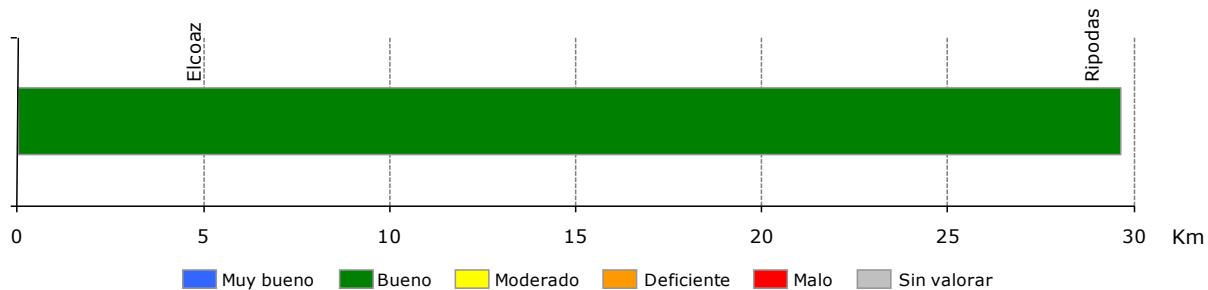
Figura 4-45. Esquema de valoración hidrogeomorfológica de la masa de agua del río Areta.

El río Areta, de casi 30 km de longitud, consta de una única masa de agua, la cual ha sido valorada según el índice IHG y ha obtenido una puntuación de 66, siendo su estado hidrogeomorfológico bueno. El apartado de calidad funcional del sistema se encuentra poco modificado, con puntuaciones elevadas, aunque no hay ninguna componente que se encuentre inalterada. La calidad del cauce tampoco presenta grandes afecciones y la puntuación más baja se da en la “*continuidad y naturalidad del lecho y de los procesos longitudinales y verticales*”, por los pequeños vados y azudes que se reparten por la masa de agua. En cuanto a la calidad del espacio ribereño, el aprovechamiento agrario de las zonas adyacentes al cauce afecta directamente a las riberas, tanto en la “*anchura del corredor ribereño*” como en la “*estructura, naturalidad y conectividad transversal*”.

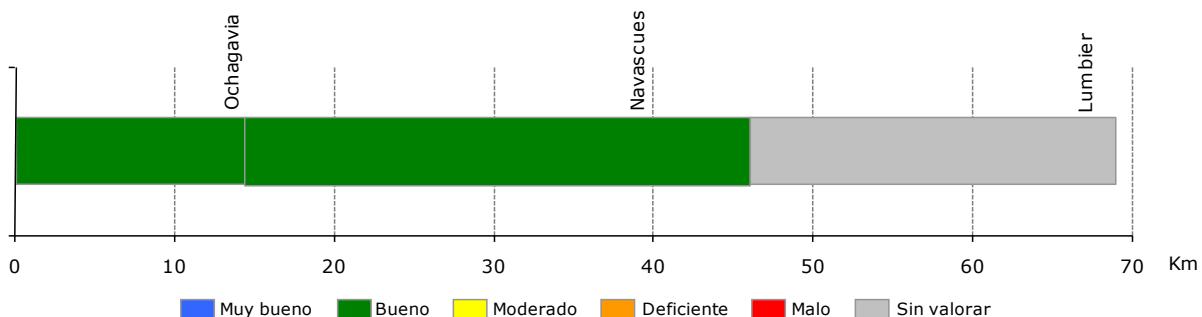
Figura 4-46. Esquema de valoración hidrogeomorfológica de las masas de agua del río Salazar.

adyacentes, sean de cultivos o urbanos, que limitan notablemente la “*anchura del corredor ribereño*” y la “*estructura, naturalidad y conectividad transversal*”.

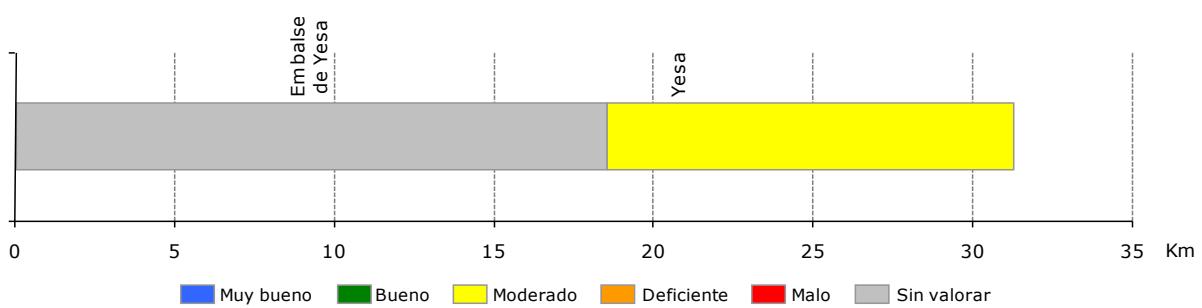
Figura 4-47. Esquema de valoración hidrogeomorfológica de las masas de agua del río Aragón.

El río Aragón, en esta subcuenca del Irati, consta de dos masas de agua, la primera y más larga se corresponde con el embalse de Yesa y la segunda, de unos 12 km, es la que presenta valoración. El estado hidrogeomorfológico es moderado, con una puntuación de 46 sobre 90. El apartado de calidad funcional del sistema se encuentra muy penalizado por la presa de Yesa, que elimina completamente la “*naturalidad del régimen de caudal*”. El resto de componentes se encuentran modificados notablemente, especialmente por las actuaciones realizadas a pie de presa, que afectan principalmente a la llanura de inundación. El apartado de calidad del cauce tiene afecciones que se presentan en forma de azudes y defensas, aunque las puntuaciones parciales no son del todo bajas. Finalmente, la calidad ribereña es muy buena en la “*continuidad longitudinal*” pero se penaliza bastante la “*anchura del corredor ribereño*” por las afecciones detectadas en el estudio.

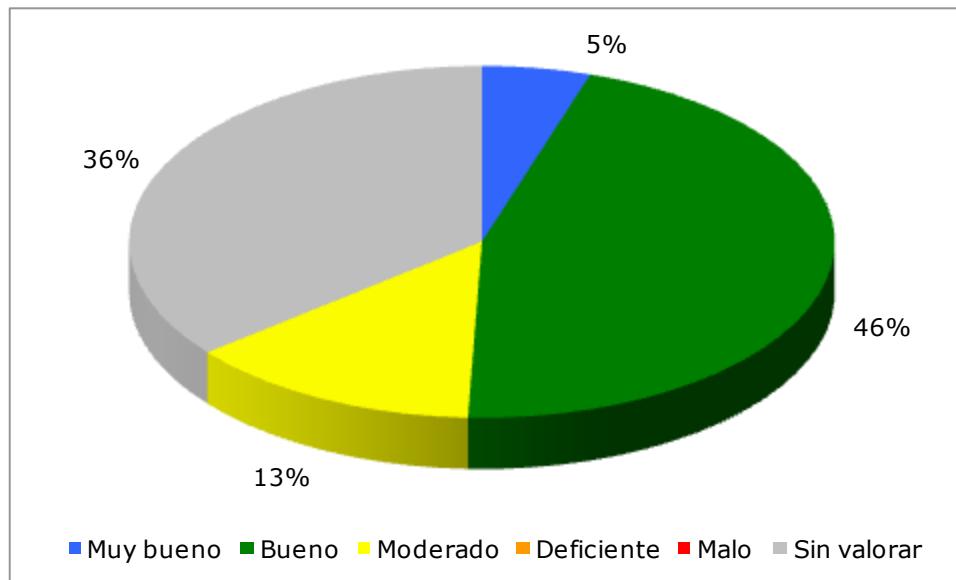
Figura 4-48. Gráfico de valoración a nivel de subcuenca.

encuentra en el intervalo bueno o muy bueno y, teniendo en cuenta los más de 300 km de longitud total de cursos fluviales principales, esa cifra es muy importante. Del 36% de longitud sin valoración, un 14% son embalses que no presentan análisis hidrogeomorfológico.
