SUBCUENCA DEL RÍO ARGA

5. SUBCUENCA DEL RÍO ARGA

5.1. INTRODUCCIÓN

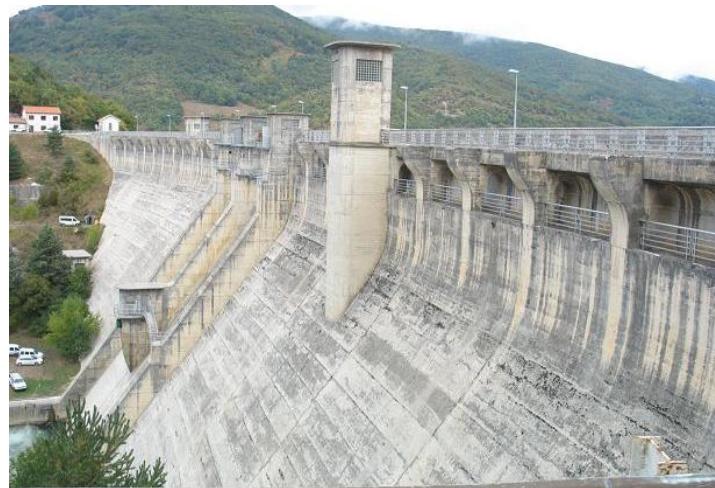
Figura 5-4. Embalse de Egui.

Buena parte de la masa de agua se encuentra defendida con actuaciones más o menos recientes, principalmente en el tramo medio y bajo, aguas abajo de las localidades de Osteriz y Zubiri.

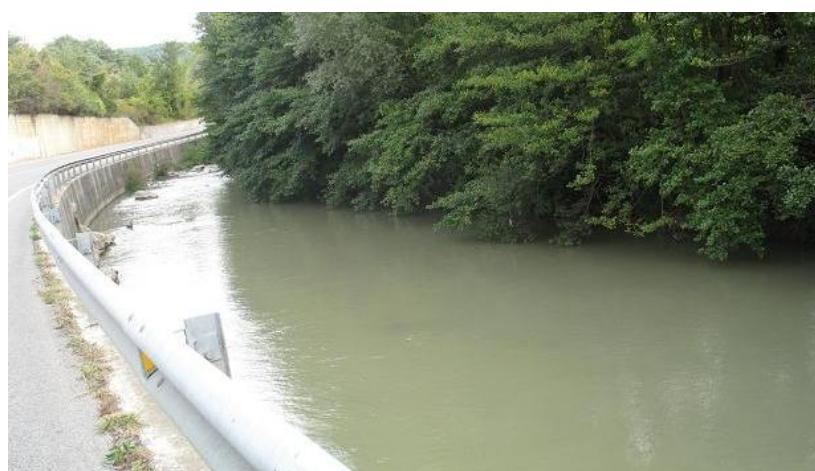
Buena parte de la masa de agua presenta estructuras en las márgenes, más o menos consolidadas, pero que suponen una merma en la capacidad de movilidad del cauce, asentándose el trazado actual.

Figura 5-5. Defensa lateral en las inmediaciones de Zuriaín.

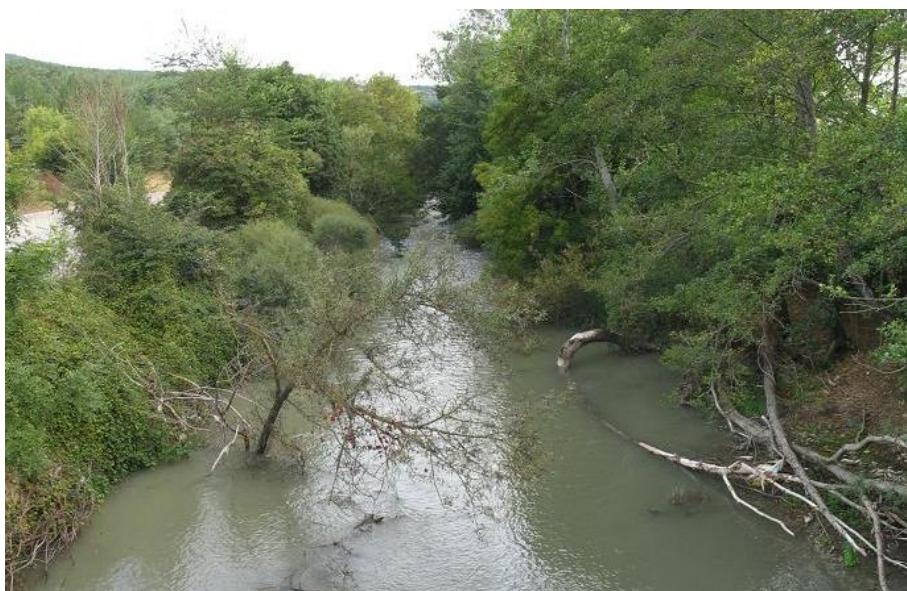
Esta estrechez condiciona el desarrollo lateral del corredor, así como supone una alteración en su estructura interna, a la que se suma el paso de frecuentes pista laterales, generalmente acompañadas defensas de margen, también afecta a la conectividad de los ambientes ribereños. Las plantaciones de chopos, presentes en la zona baja de la masa de agua, son de pequeño tamaño y muy locales.

Figura 5-6. Cauce y riberas del río Arga en las inmediaciones de Akerreta.

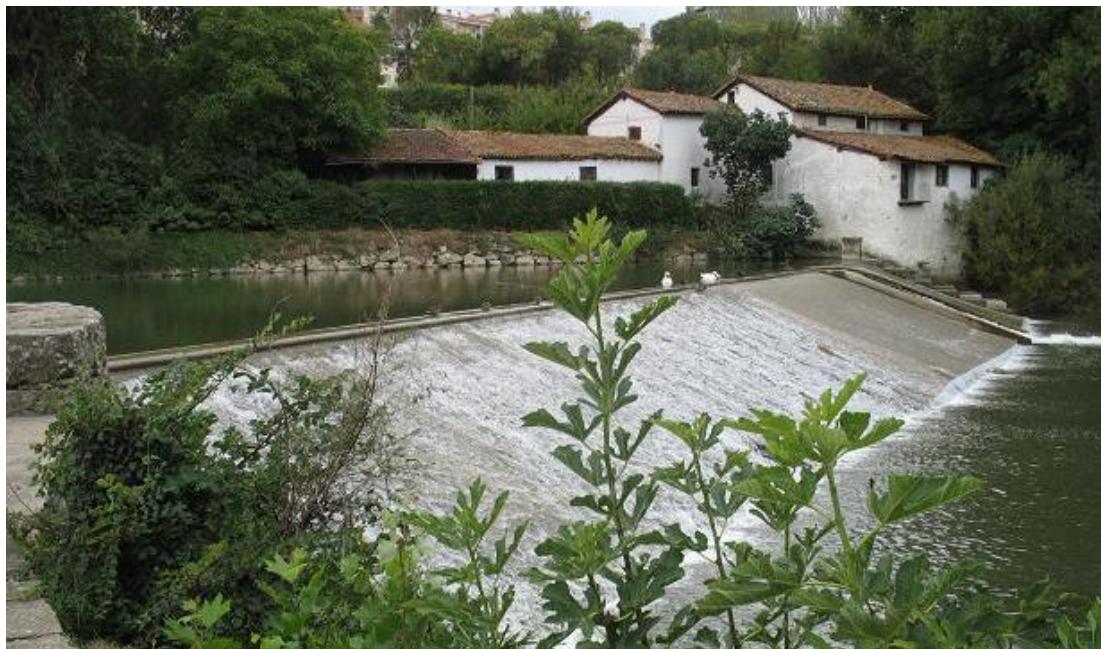
La naturalidad de la llanura de inundación se ve muy condicionada por los usos que se dan en ella y en zonas cercanas. El casco urbano de varios núcleos de población supone un impacto muy importante. Canalizaciones, puentes, azudes, sendas, caminos, defensas... son los principales impactos que limitan en gran medida su funcionalidad. Numerosas zonas se encuentran impermeabilizadas.

Figura 5-8. Azud en el Arga en las inmediaciones de Pamplona.

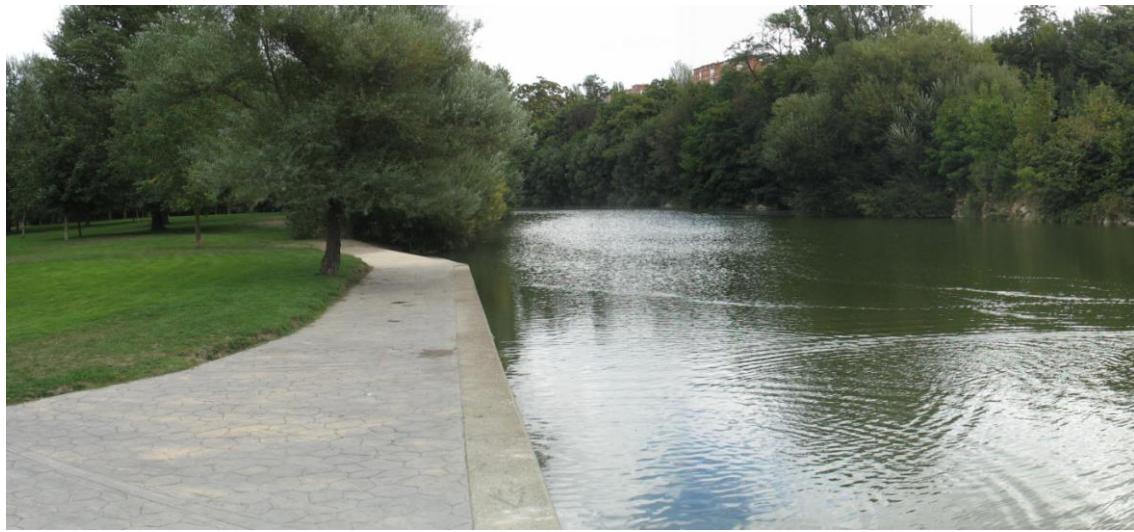
Las márgenes están defendidas en la práctica totalidad del recorrido de la masa de agua. Defensas, en general, muy cercanas al cauce actual que alteran todos los procesos laterales del mismo.

Figura 5-9. Alteración en las márgenes del río Arga a su paso por Pamplona.

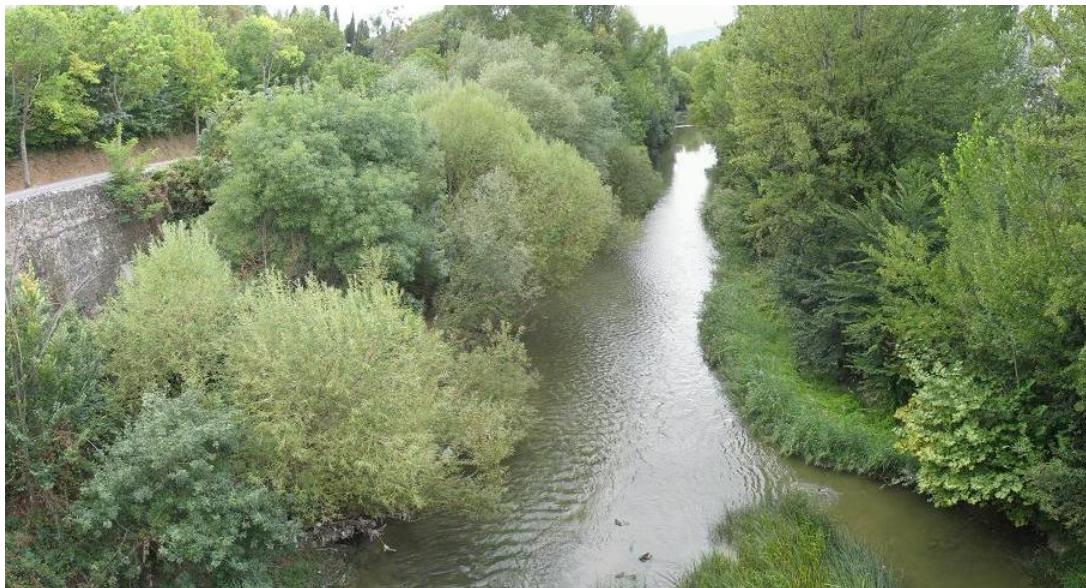
Tanto la naturalidad, con frecuentes ajardinamientos, como la estructura, fruto de los cuidados de estas zonas, y la conectividad, con defensas, caminos, urbanizaciones... están afectadas de forma muy importante.

Figura 5-10. Cauce y corredor ribereño del río Arga en Pamplona.

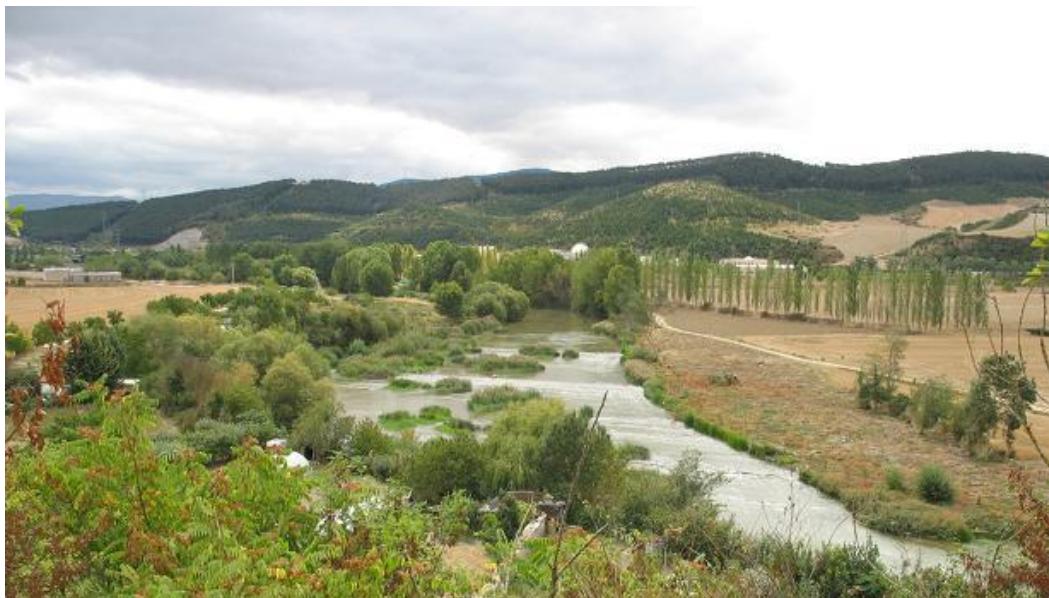
La llanura de inundación presenta algunas defensas laterales. La parte final de la masa crea unos escarpes en la margen izquierda que limitan mucho la extensión de zonas de desbordamiento, si bien es por causas naturales. En el entorno de la localidad de Ororia se encuentran algunas superficies impermeabilizadas.

Figura 5-12. Llanura de inundación en las inmediaciones de Ororia.

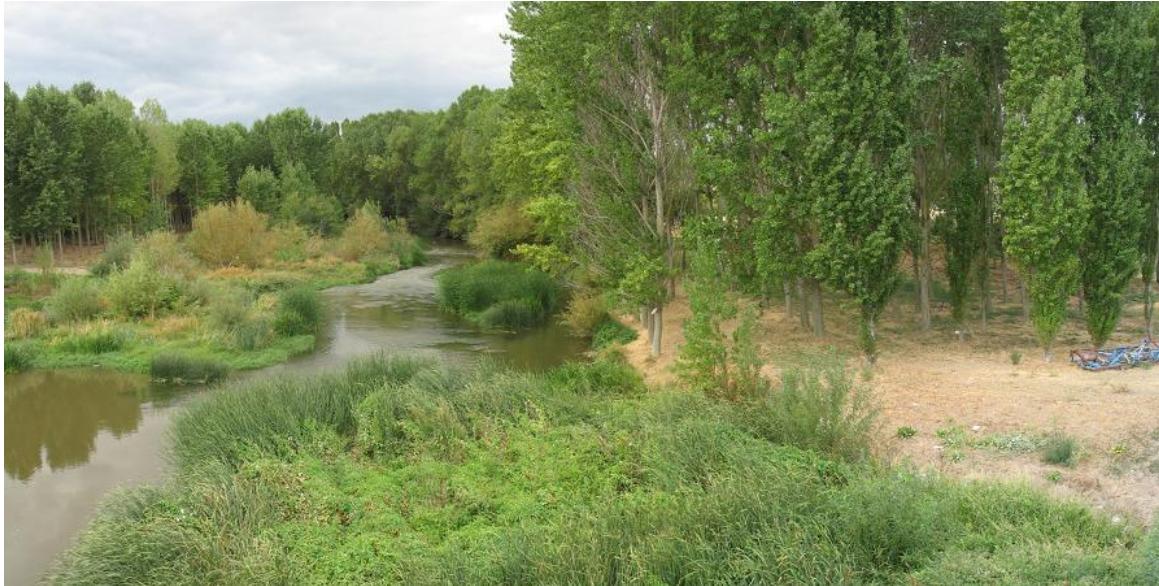
Estas mismas plantaciones suponen la principal afección sobre la naturalidad de la vegetación, así como una alteración mayor a la estructura vertical de las zonas afectadas. No se aprecian alteraciones a la conectividad destacables lejos de las zonas urbanas de la masa de agua.

Figura 5-13. Cauce y riberas del Arga en la masa de agua.

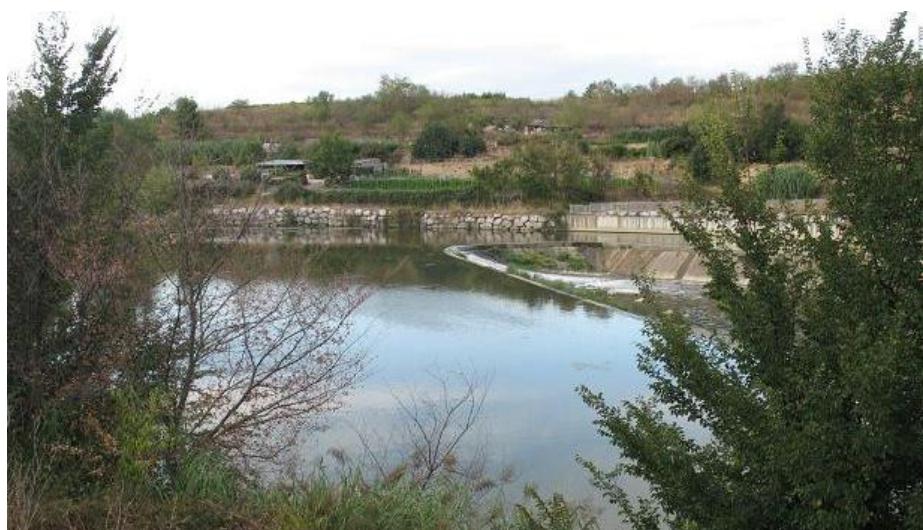
Buena parte de la masa de agua discurre en zonas alejadas de núcleos de población lo que conlleva una reducción en los impactos sobre márgenes y llanura de inundación, si bien en buena parte de la masa de agua esta circula encajada en "V" con escasa amplitud de zonas inundables. En las cercanías de núcleos como Mendigorría y Puente la Reina, la mayor apertura del valle y la presencia de cultivos inciden de nuevo en mayores afecciones sobre la llanura, con defensas y algunas vías de comunicación importantes que alteran los procesos dinámicos.

Figura 5-15. Azud aguas arriba de Puente la Reina.

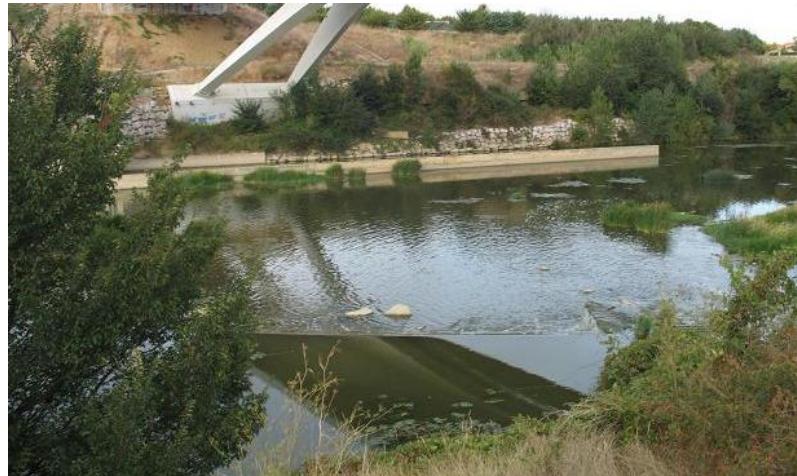
Las defensas, como se ha comentado, sólo aparecen en zonas urbanas o cercanas a ellas. Como la mayor parte de la masa discurre alejada de estas, y buena parte de ella un tanto encajada, las zonas protegidas son relativamente poco significativas.

Figura 5-16. Cauce del río Arga en las inmediaciones de Puente la Reina.

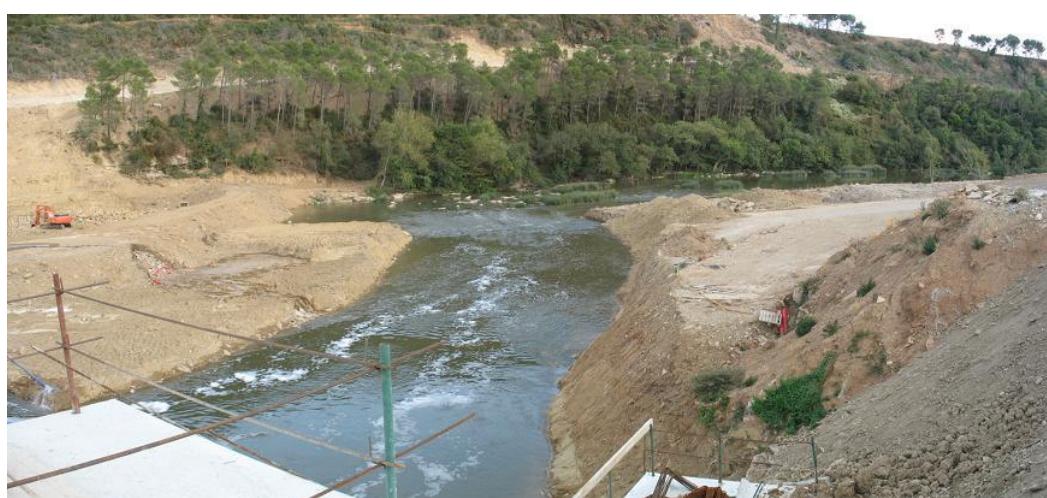
Son frecuentes las plantaciones de chopos al inicio y final de la masa de agua, suponiendo una alteración en la naturalidad de las riberas a la vez que detraen espacio de estas y suponen un empobrecimiento en su estructura natural. Carreteras y defensas son los mayores impactos en el apartado de conectividad lateral, bien conservada en todo el sector central, así como también lo está la estructura interna y lateral de las riberas en esos mismos sectores, mientras que en zonas bajas se aprecian peores estructuras.

Figura 5-17. Obras en el cauce del río Arga con afecciones a todos los componentes de cauce y ribera.

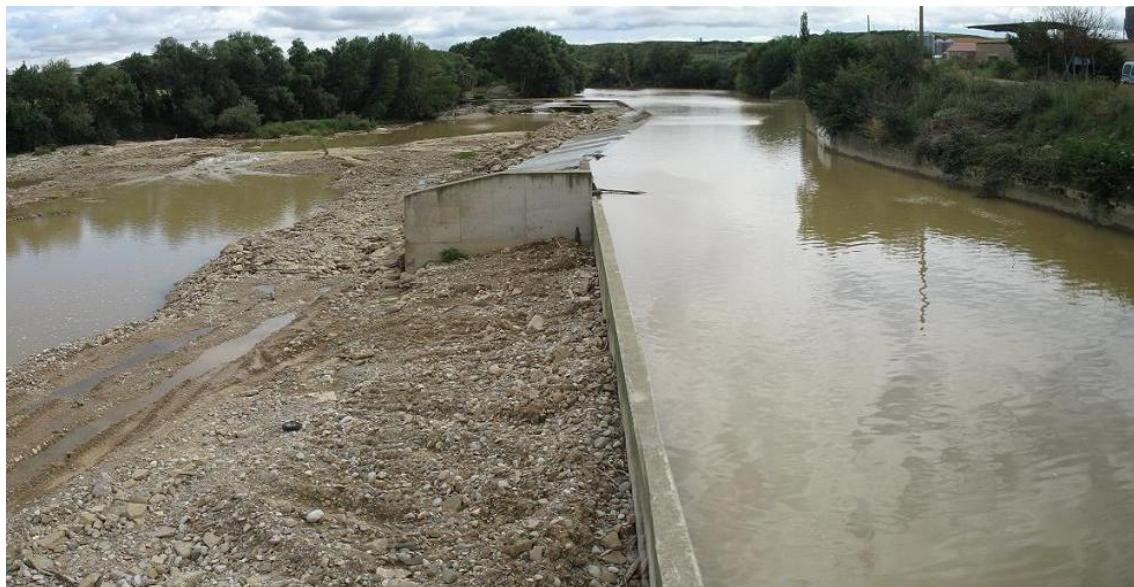
La antropización de la cuenca drenante a la masa de agua, con muchas zonas de cultivos, hace que las aportaciones de los barrancos laterales se vean localmente alteradas, así como la generación de sedimentos.

Figura 5-19. Azud de Nª Señora de Andión.

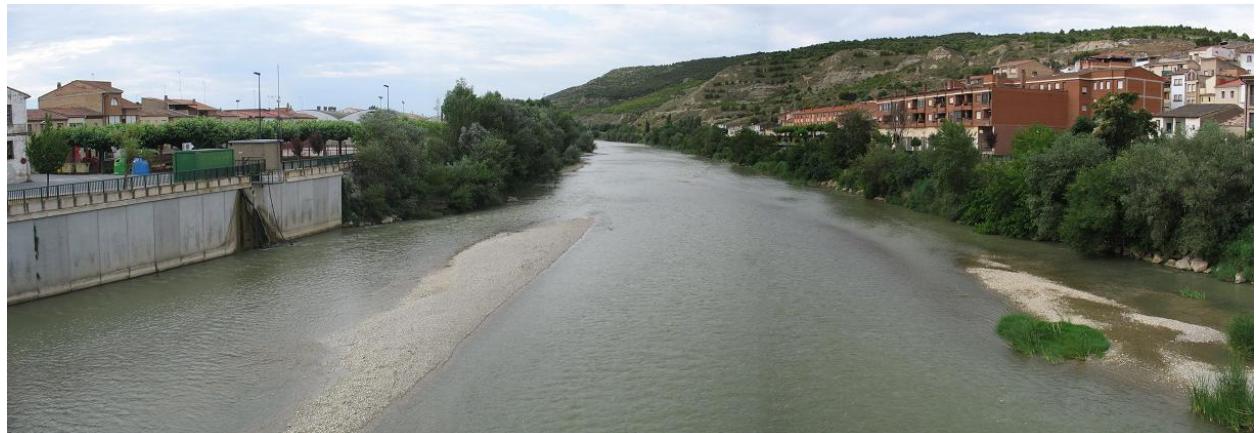
amplias como pies de azudes o sectores un tanto más encajados. También suponen una limitación fundamental en la conectividad lateral con zonas cercanas. Las plantaciones de chopos son frecuentes en la zona final de la masa de agua, en ocasiones muy cercanas o colonizando los antiguos cauces ahora aislados, y también en zonas cercanas a los núcleos de población ribereños.

Figura 5-20. Río Arga en Funes.

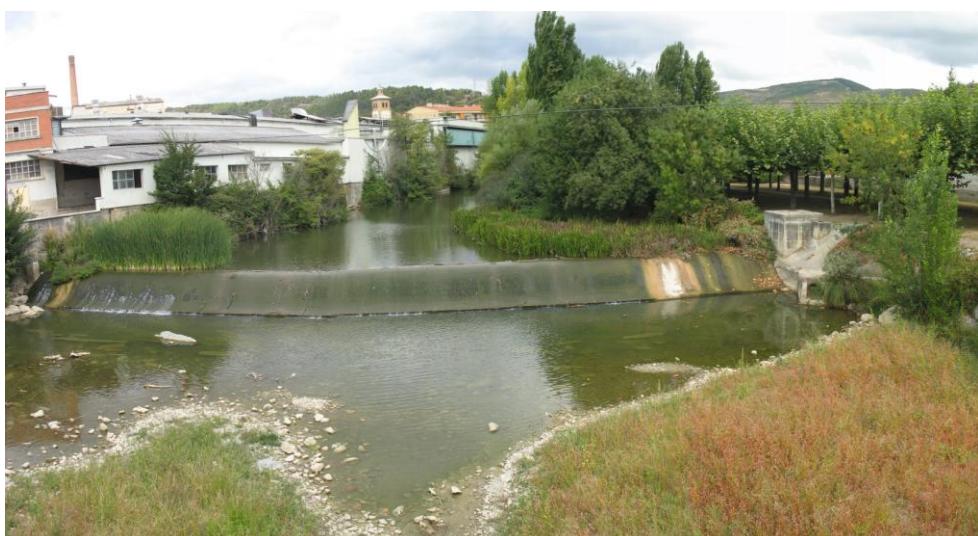
Buena parte de la llanura de inundación del cauce presenta usos agrícolas, con campos de siega y algunas zonas de cereal en la parte más baja. Las canalizaciones son frecuentes en los kilómetros finales de la masa de agua, sobre todo a partir de la localidad de Sorauren, con defensas de margen que suelen estar en ambas márgenes. En el resto de la masa de agua son las zonas urbanas y cercanas a las mismas las que muestran más defensas de margen, así como sectores en los que el paso de vías de comunicación como la carretera N-121a lleva consigo la fijación de márgenes y la creación de defensas para su mantenimiento.

Figura 5-23. Azud en la localidad de Villava.

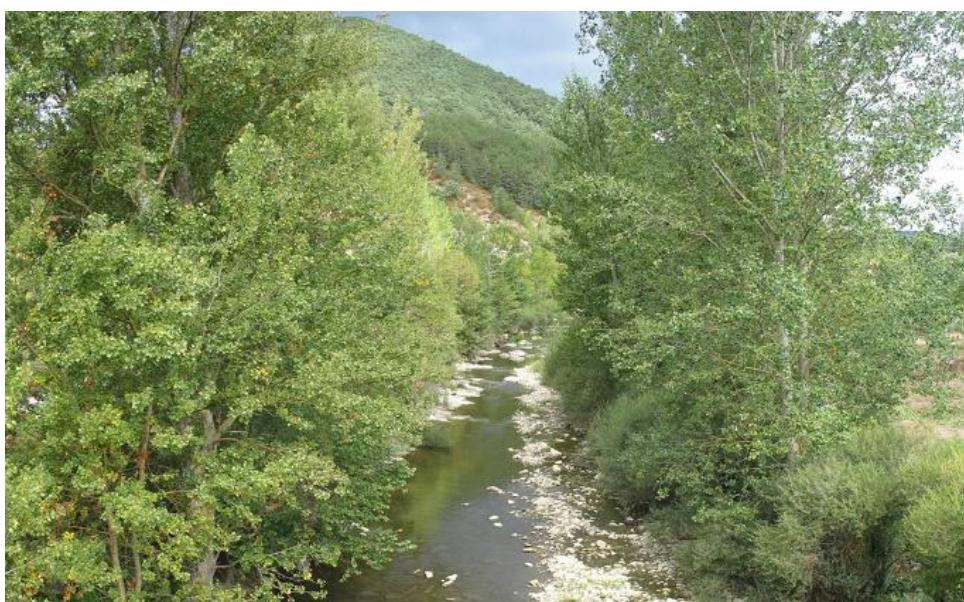
La continuidad del corredor ribereño de la única masa de agua que compone el río Ulzama es buena. Prácticamente no se producen discontinuidades a excepción de zonas muy locales en pasos urbanos, o pequeños sectores de la parte final del río, justo antes de su desembocadura en el río Arga, relacionados con al paso de vías de comunicación o con las actuaciones de canalización.

Figura 5-24. Cauce y riberas del río Ulzama en las inmediaciones de Olaiz.

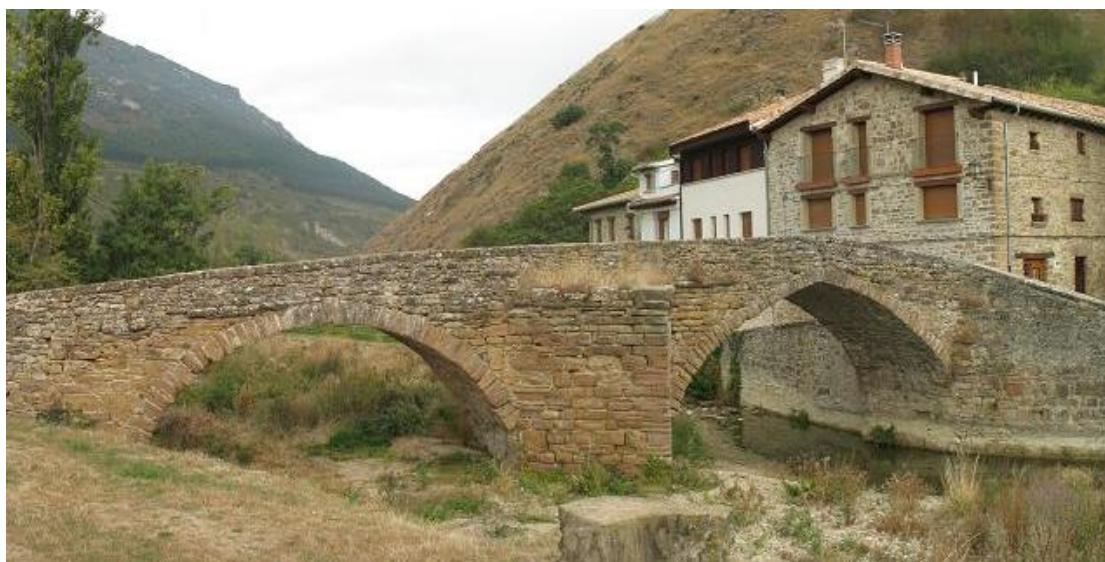
Buena parte de la llanura de inundación del río se encuentra con usos agrícolas y, de forma más puntual, con terrenos urbanizados. La presencia de defensas y canalizaciones se circunscribe al tramo bajo del río y a las zonas urbanas, como es el caso de Esquiroz. Son frecuentes los pasos de infraestructuras de comunicación, como las A-15, la PA-30 o la A-12, con las alteraciones y obstáculos que afectan al dinamismo en procesos de crecida.

Figura 5-27. Río Elorz en la localidad de Monreal.

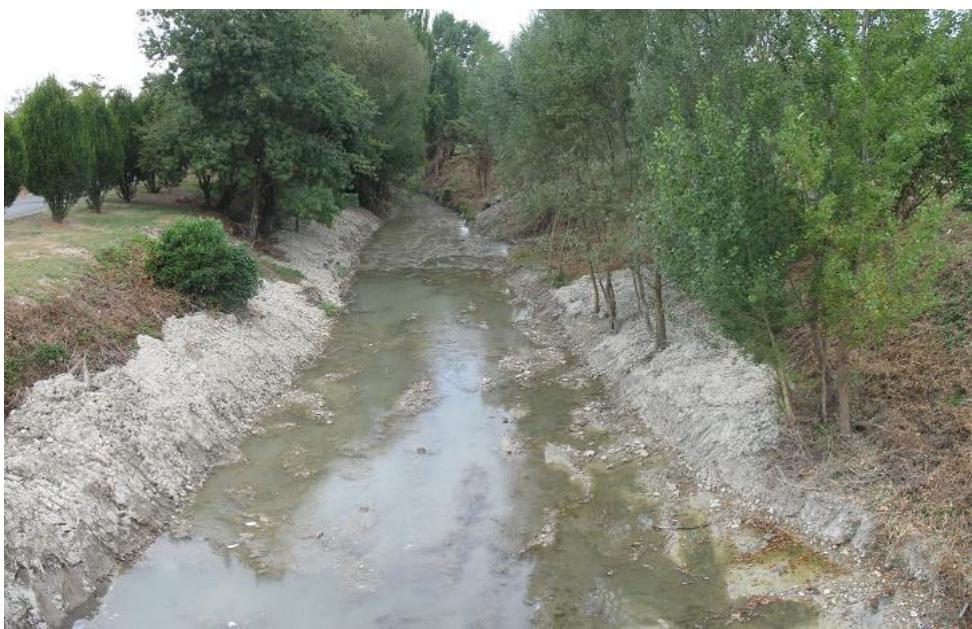
Las defensas de margen suelen circunscribirse a zonas urbanas. Así, son más frecuentes en la zona baja del río, mientras que la zona alta tiene actuaciones más locales e inconexas. Pese a ello es en tramos urbanos y zonas de contacto con carreteras o zonas industriales, donde más frecuentes son las actuaciones defensivas en las márgenes del cauce, llegando a producirse canalizaciones como la de Esquiroz.

Figura 5-28. Modificaciones en cauce y ribera en las inmediaciones del núcleo de Torres.

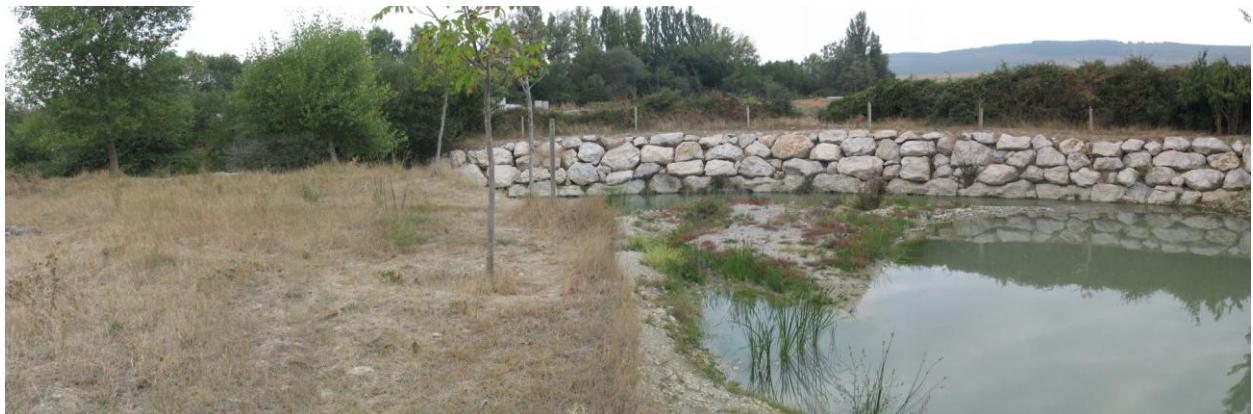
Se han detectado afecciones a la naturalidad en zonas urbanas, con ajardinamientos y plantaciones locales, así como algunas plantaciones de chopos dispersas en todo el recorrido, en general de poca extensión. Las defensas de la zona baja suponen afecciones en la conectividad, a lo que se une el frecuente paso de vías de comunicación que seccionan el corredor ribereño. La falta de anchura y los usos cercanos acaban suponiendo una alteración en la estructura interna de la ribera que se muestra muy degradada en zonas bajas.

Figura 5-29. Afecciones en las riberas en la localidad de Otano.

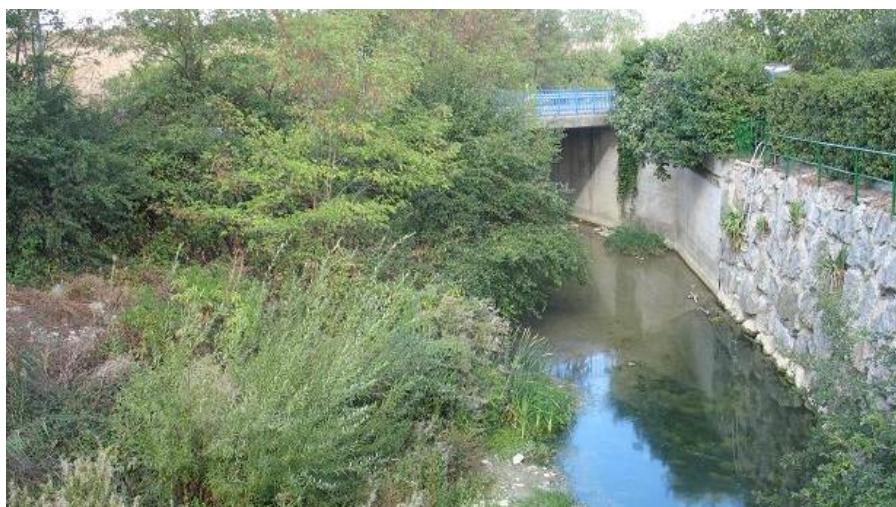
El cauce mantiene su trazado natural con pequeñas sinuosidades localmente alterado por la presencia de algunas defensas de margen en zonas de mayor presencia de huertas, ya cerca de la ciudad de Pamplona, exterior a la cuenca, o en sectores con algunas industrias.

Figura 5-32. Defensas lateral y canalización del río Juslapeña en Arazuri.

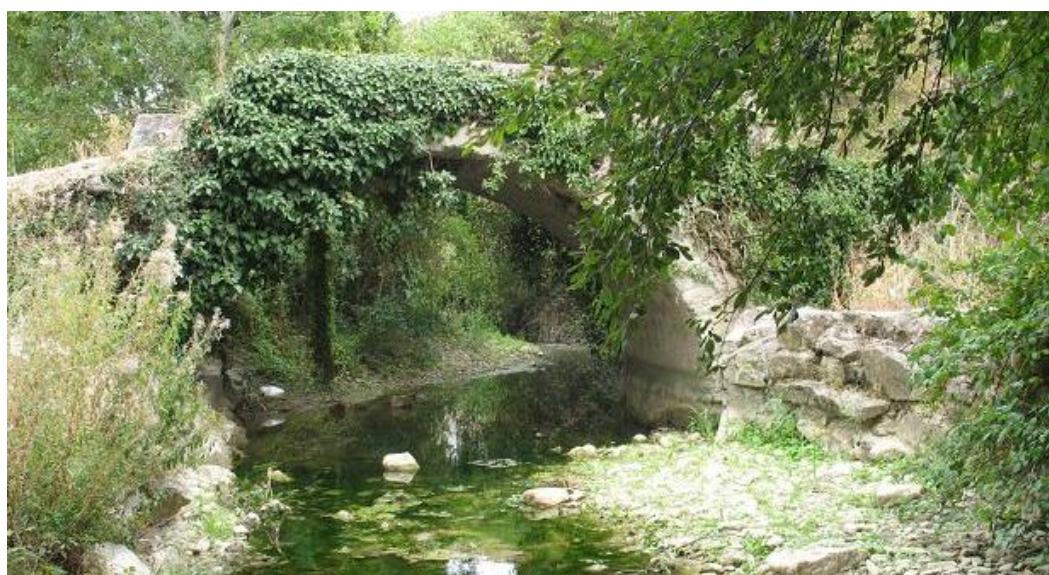
Hay pequeñas plantaciones de chopos en la parte baja, siempre locales y de poca importancia. En general, las vías de comunicación que recorren el valle del río Juslapeña de forma longitudinal, como la carretera NA-4100, lo hacen a cierta distancia del cauce lo cual no supone alteraciones en la conectividad lateral, que si sufre la presencia de las citadas defensas, siempre locales. La estructura interna y lateral se ve afectada por el escaso desarrollo lateral y la presencia de zonas con afecciones sobre los estratos internos por los usos que se dan cercanos al cauce.

Figura 5-33. Río Juslapeña en Ollacarrizqueta.

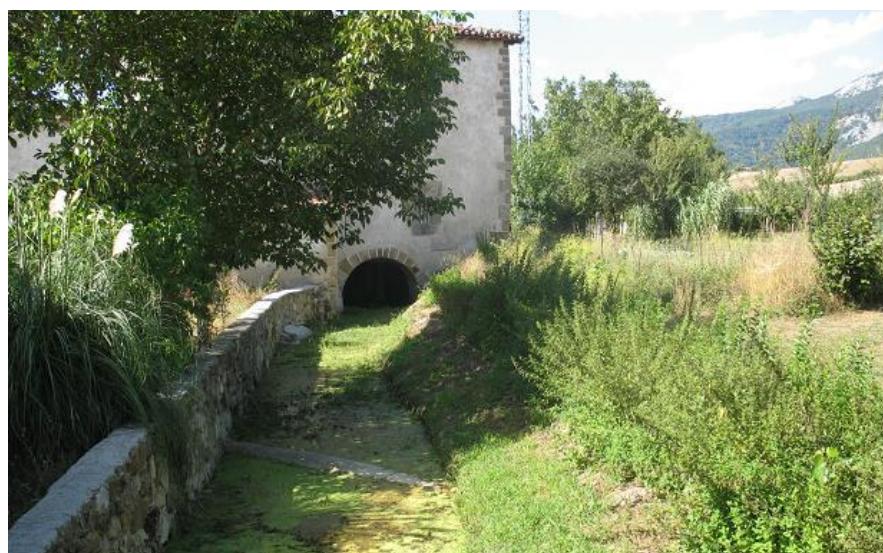
La llanura de inundación está muy utilizada como zona de cultivo, aunque también es frecuente, aunque más puntual, la presencia de actividades extractivas. Las canalizaciones que limitan el dinamismo en momentos de crecida también son muy abundantes.

Figura 5-36. Canal de derivación.

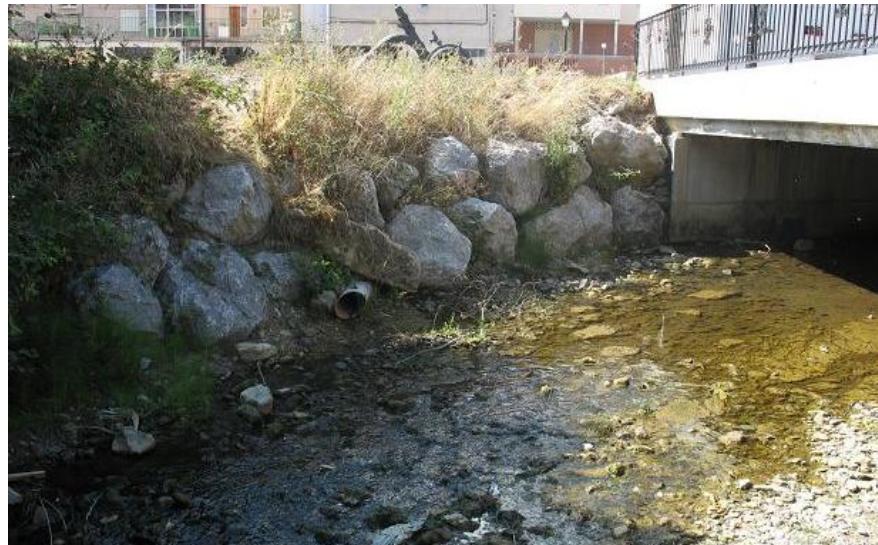
Las defensas de margen son continuas y aparecen en ambas márgenes en la mayor parte de la zona rectificada. En el resto son de carácter más puntual y van ligadas a protección de algunos cultivos, intersecciones con vías de comunicación o zonas en las que estas circulan paralelas al cauce, o también en las pequeñas zonas urbanas aledañas al cauce.

Figura 5-37. Escolleras en la localidad de Araia.

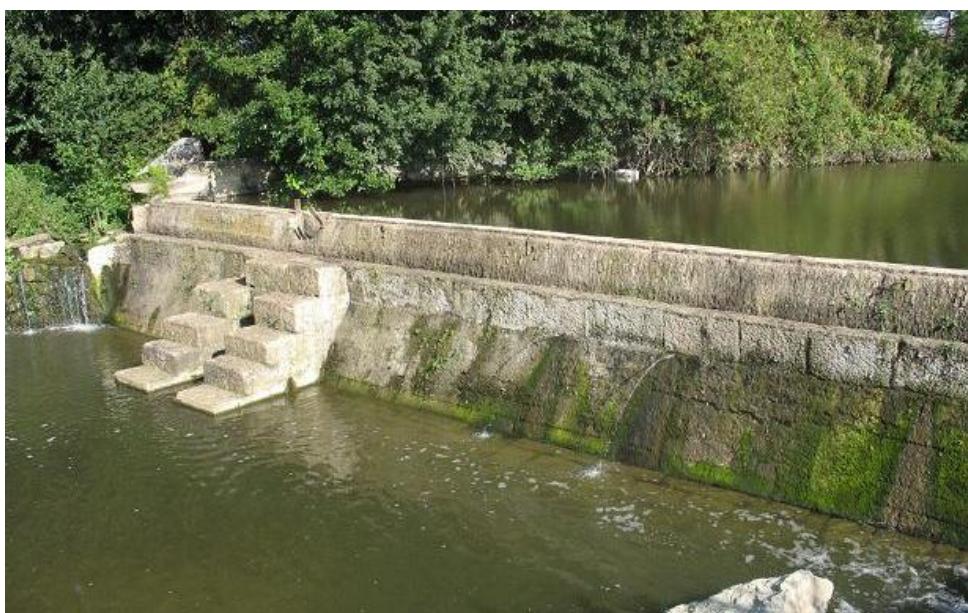
La llanura de inundación alberga gran cantidad de usos que, de forma local, suponen afecciones en su naturalidad y en su comportamiento en procesos dinámicos. El paso de importantes vías de comunicación, como la Autovía del Norte A-1, la línea de ferrocarril de Pamplona a San Sebastián o la carretera NA-2410, entre otras, los usos agrícolas que conllevan el paso de numerosas pistas de acceso, la localización de algunos polígonos industriales cercanos al cauce... acaban suponiendo impactos sobre la llanura de inundación, a los que hay que unir las defensas que suelen llevar asociados algunas infraestructuras o zonas urbanas.

Figura 5-39. Azud en Etxari-Aranaz.

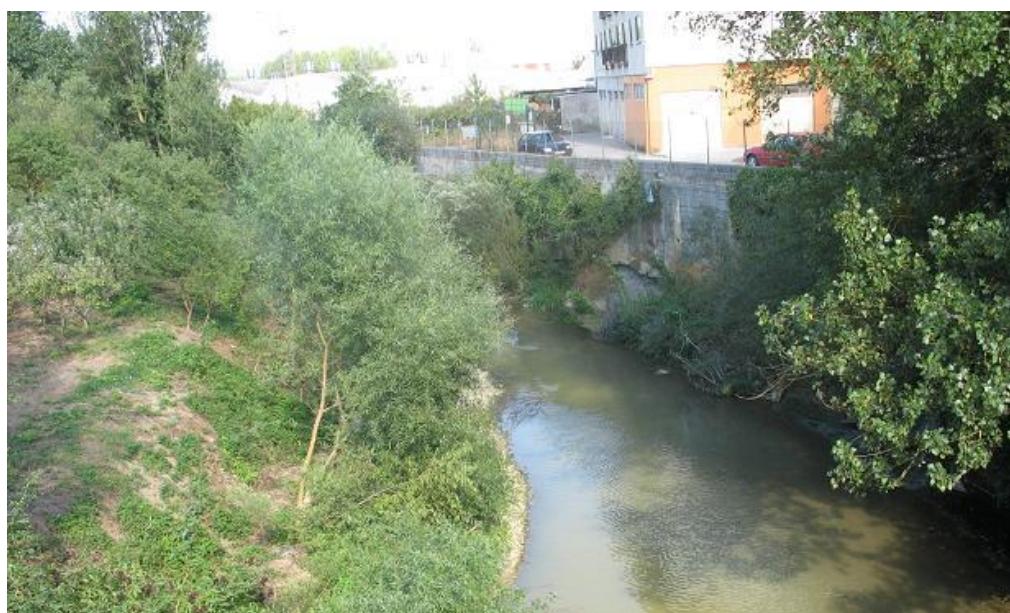
Defensas de margen se reparten de forma local por la masa de agua, especialmente frecuentes en cruces con infraestructuras o en zonas urbanas, así como en las zonas donde se ha retranqueado el cauce.

Figura 5-40. Cauce canalizado del río Araquil en Alsasua.

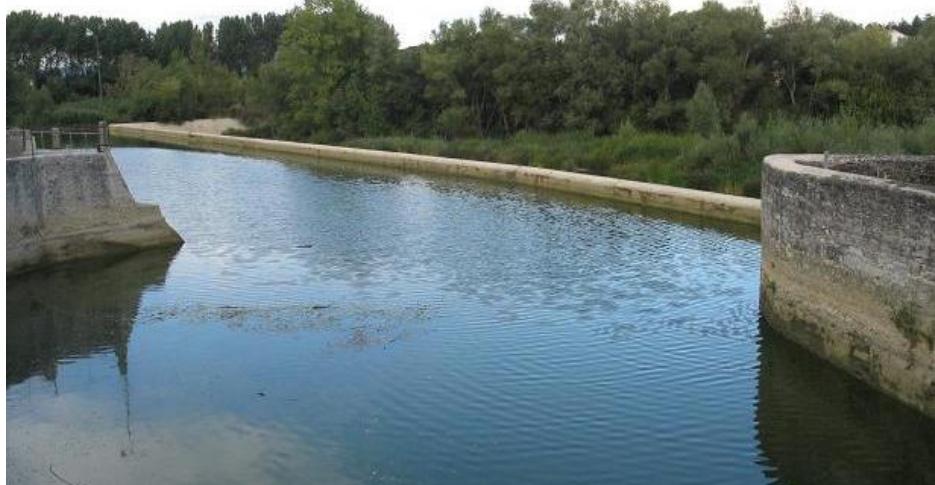
Figura 5-42. Azud de derivación del río Araquil en Ibero.

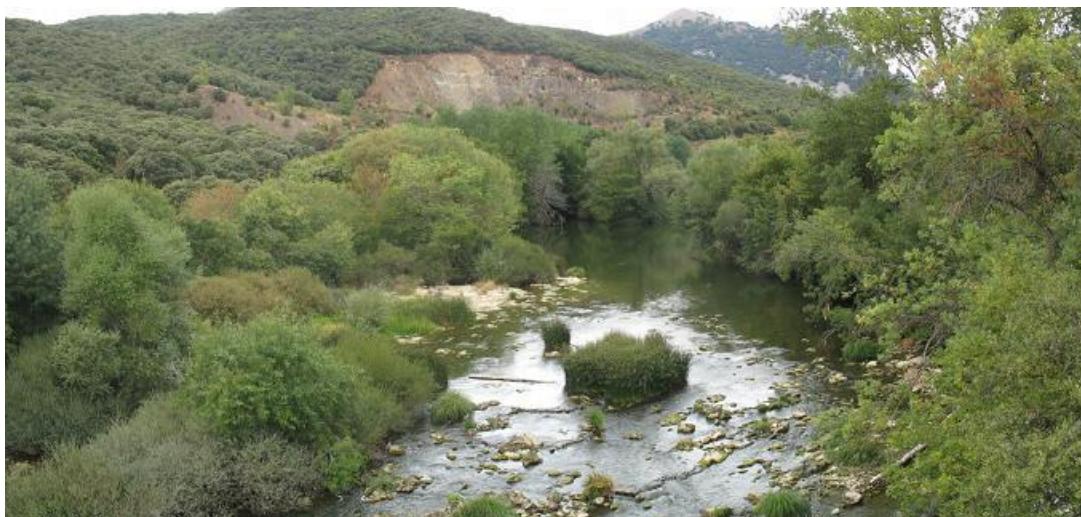
Figura 5-43. Cauce y riberas del río Araquil en Anotz.

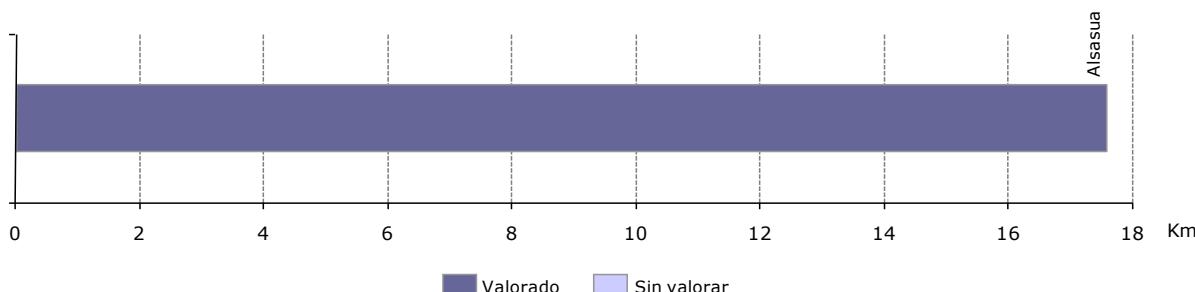
Figura 5-45. Esquema de masas valoradas del río Alzaina.

El punto de muestreo del río Alzania se ubica a los pies de la presa de Urdalur:

Embalse de Urdalur: UTM 562740 – 4752191 – 602 msnm

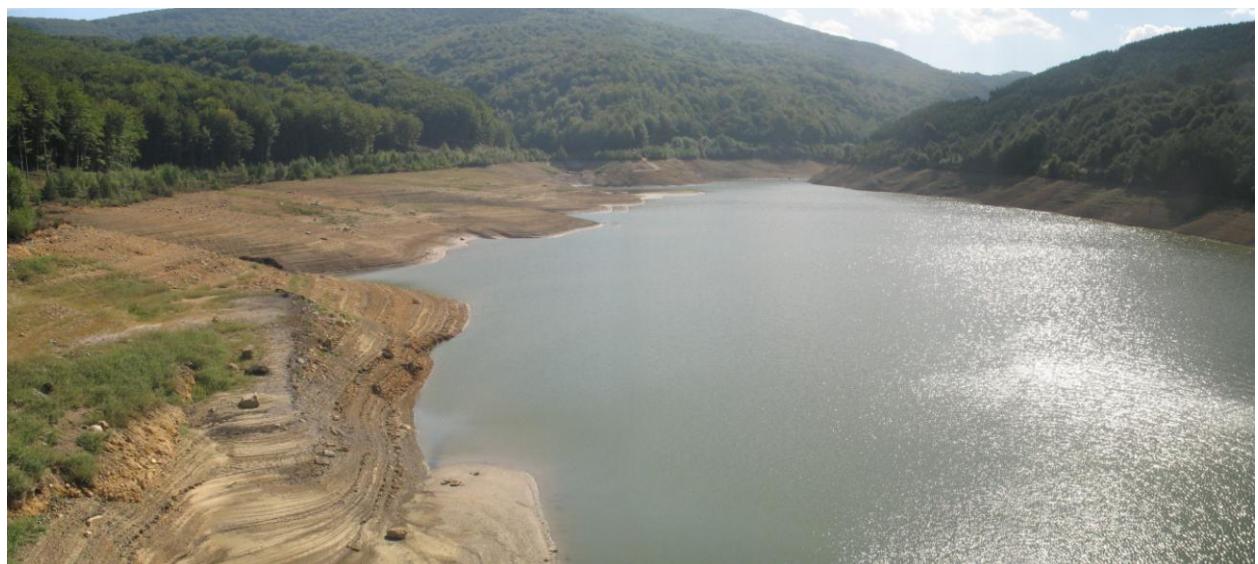
Figura 5-46. Embalse de Urdalur.

Su capacidad supone una clara alteración en el régimen y los volúmenes de caudal aguas abajo del mismo, así como una barrera insalvable para los sedimentos que se generan aguas arriba del vaso del embalse. Las aportaciones desde otros tributarios no presentan alteraciones destacables en su conexión. Se han detectado zonas de la cuenca tienen usos que alteran de forma notable la generación y transporte de sedimentos, como es el caso de canteras de áridos, si bien su importancia territorial es muy limitada en el conjunto de la cuenca del río Alzania.

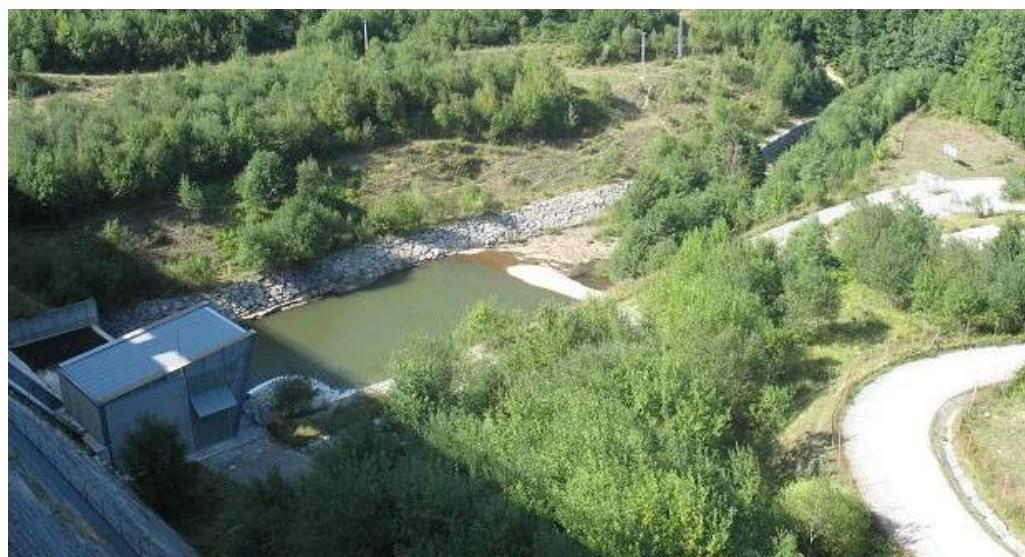
Figura 5-47. Alteraciones en el cauce bajo la presa de Urdalur.

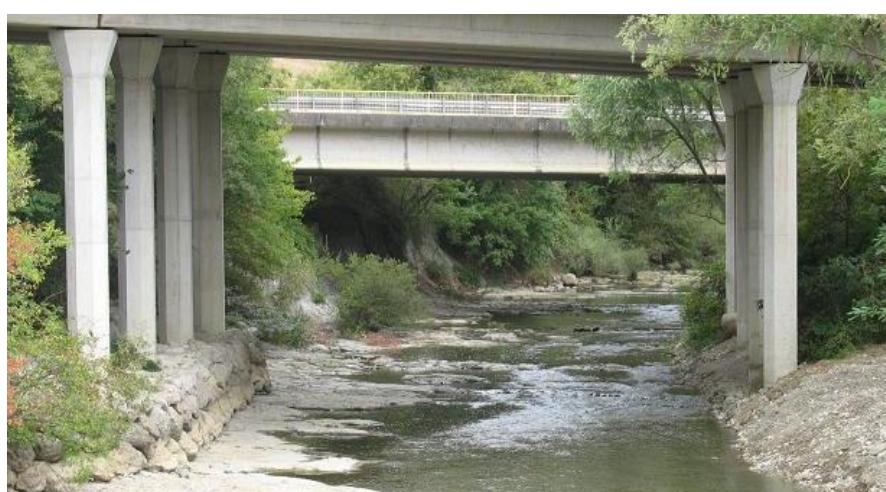
Figura 5-50. Cauce del río Larraun en Irurtzun.

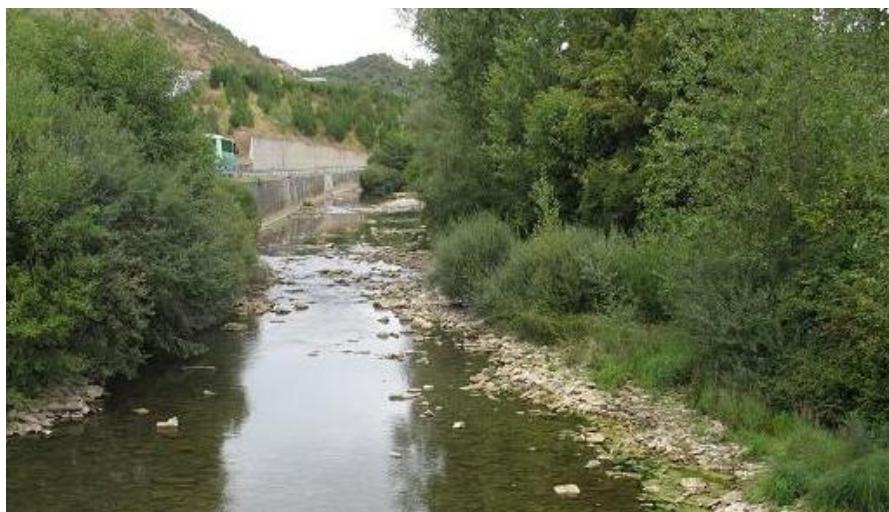
La amplitud, allí donde no se enlaza con los bosques aledaños, se ve significativamente mermada por las presiones agrícolas y viarias.

Figura 5-51. Corredor ribereño limitado por el paso de infraestructuras en Latasa.

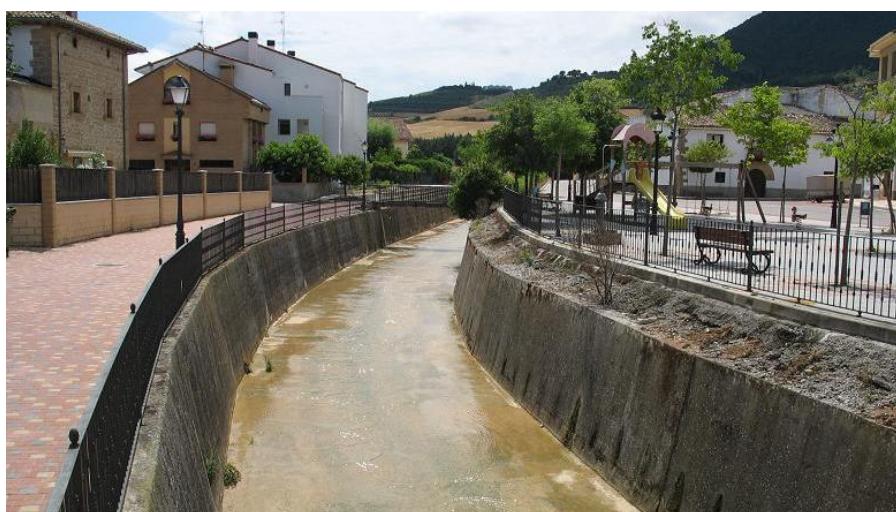
Figura 5-54. Canalización del río Robo en la localidad de Eneriz.

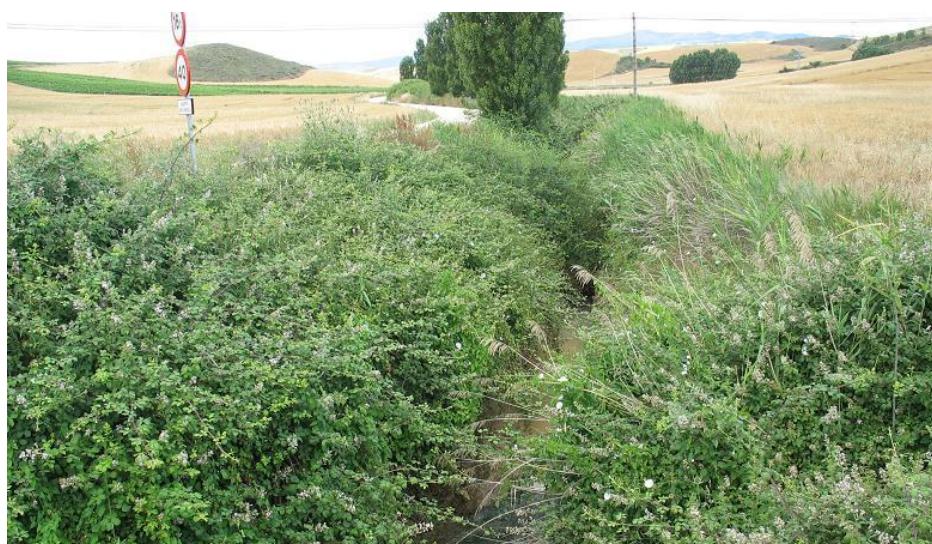
Figura 5-55. Corredor ribereño limitado en la zona de cabecera del río Robo.

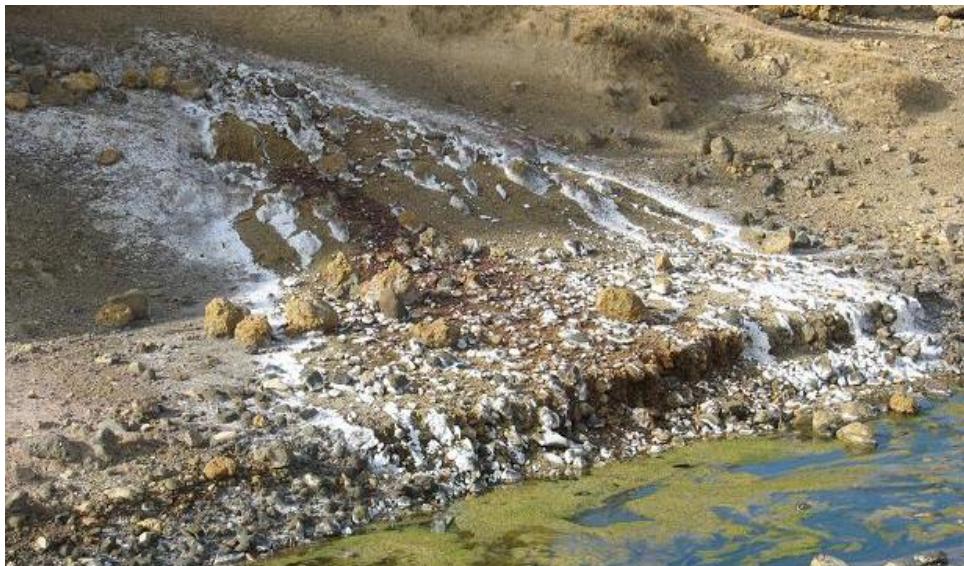
Figura 5-58. Surgencia salina en la cabecera del río Salado.

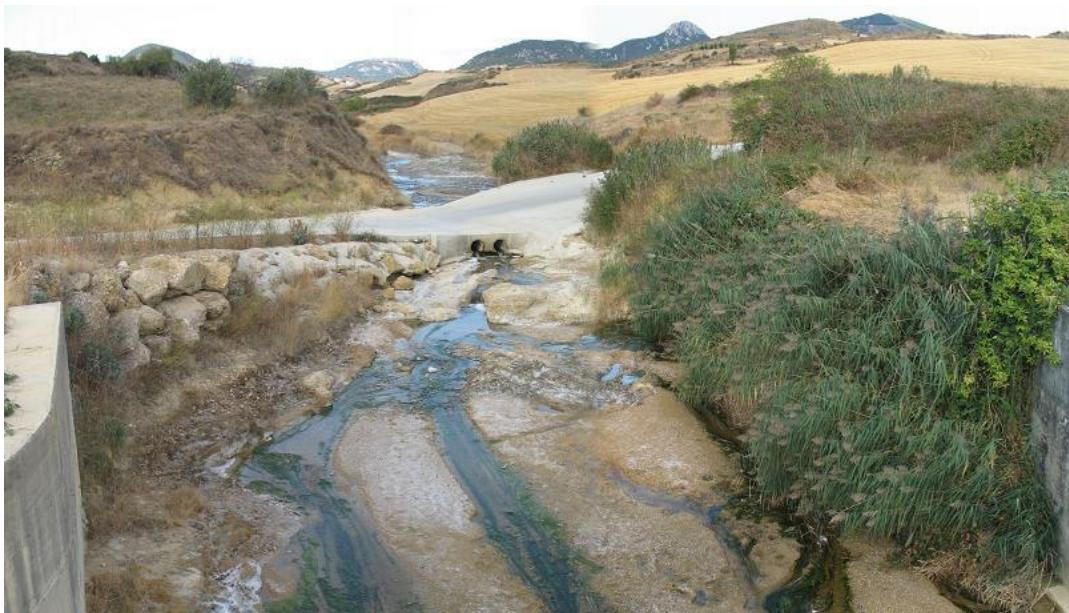
Figura 5-59. Vado y defensa puntual en el río Salado.

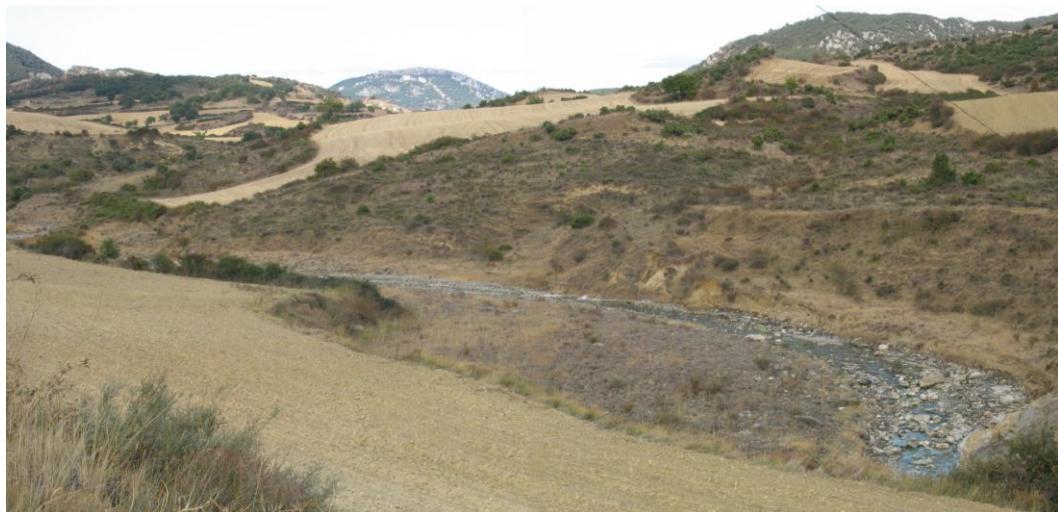
Figura 5-60. Corredor ribereño muy escaso en el tramo medio del río Salado.
