SUBCUENCA DEL RÍO ARGA

5. SUBCUENCA DEL RÍO ARGA

5.1. INTRODUCCIÓN

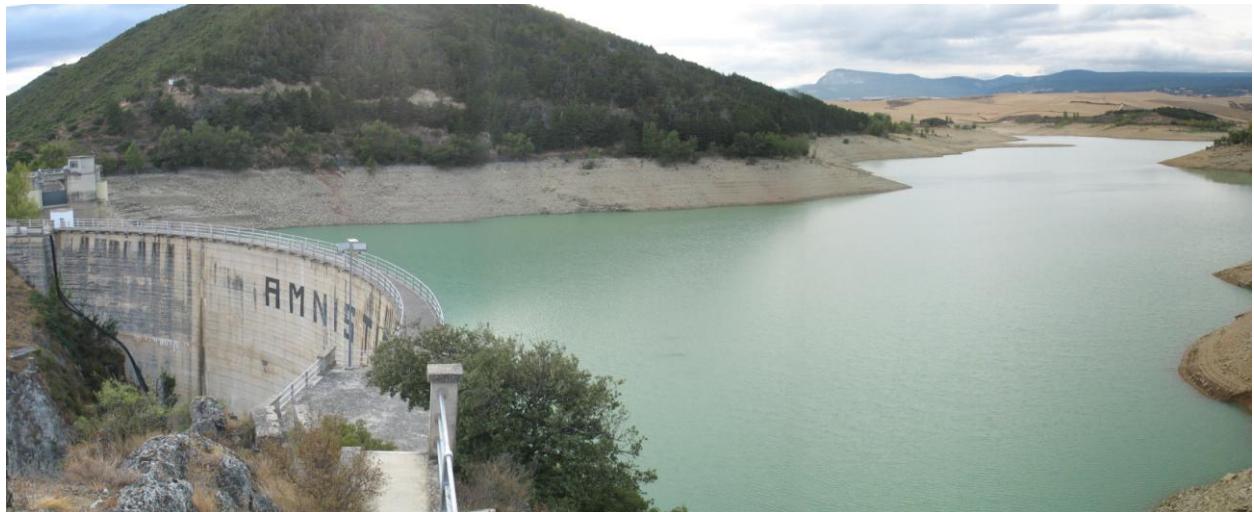
Figura 5-62. Embalse de Alloz.

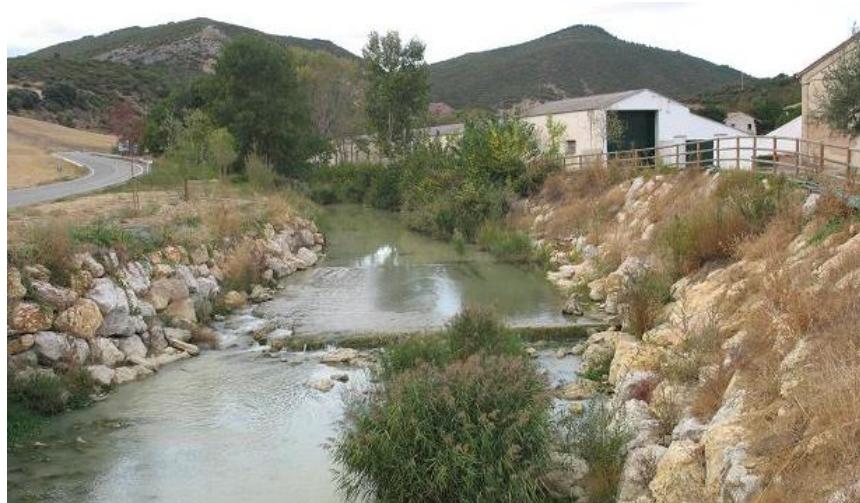
Figura 5-63. Escolleras laterales aguas abajo del embalse de Alloz.

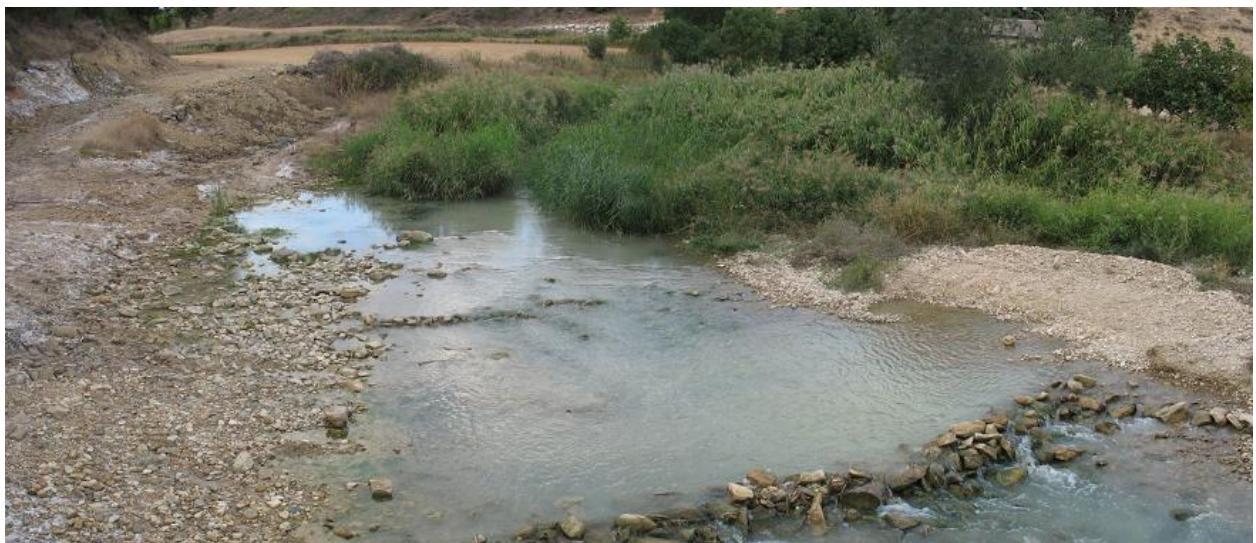
Figura 5-64. Cauce y riberas del río Salado en las inmediaciones del cruce con la A-12.

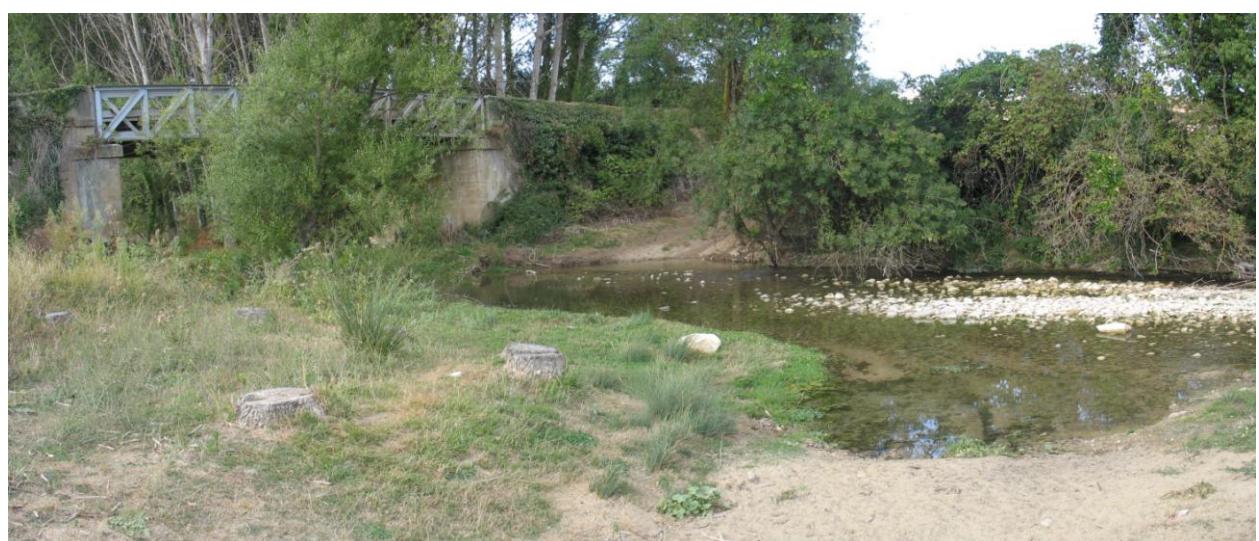
Figura 5-67. Puente y vado sobre el río Inaroz en su tramo medio.

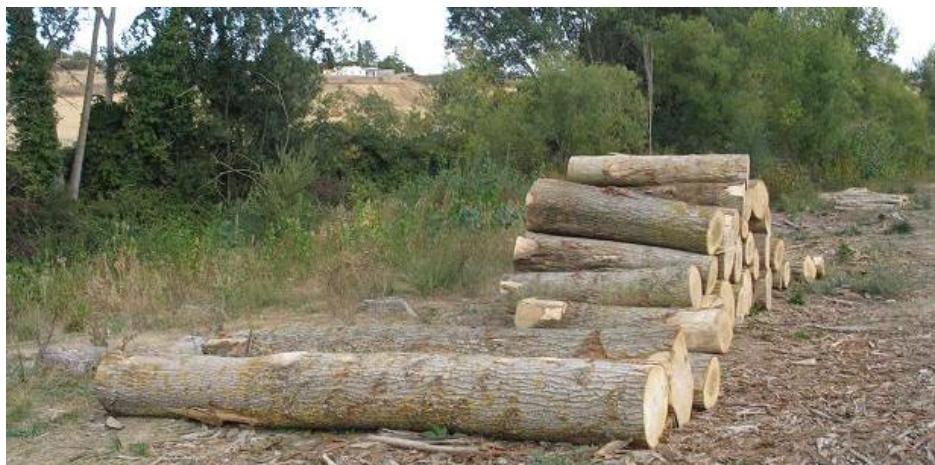
Figura 5-68. Aprovechamiento de plantaciones ribereñas en las inmediaciones de Rieu.

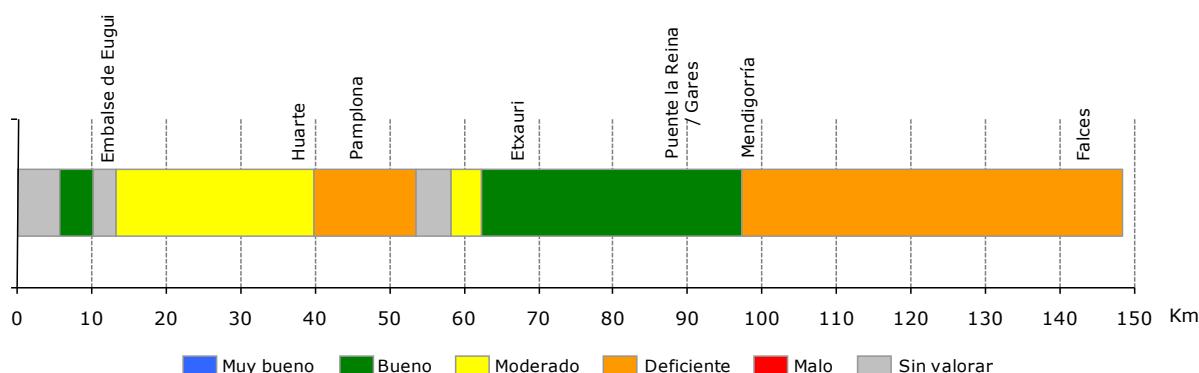
Figura 5-70. Esquema de valoración hidrogeomorfológica de las masas de agua del río Arga.

La segunda masa de agua, localizada a los pies del embalse de Euguí, ha obtenido una puntuación de 42 sobre 90, siendo su estado moderado. El apartado de calidad funcional del sistema es deficiente, con una pérdida de puntuación en todas las componentes, pero especialmente en la "*naturalidad del régimen de caudal*". El cauce se encuentra más alterado, con alguna afección más destacada sobre la "*naturalidad del trazado y de la morfología en planta*". Las riberas, pese a tener una muy buena "*continuidad longitudinal*", presentan graves afecciones tanto en la "*anchura del corredor ribereño*" como en la "*estructura, naturalidad y conectividad transversal*".

El siguiente tramo valorado, de algo más de 10 kilómetros, ha obtenido tan solo 28 puntos de valoración hidrogeomorfológica, siendo su estado deficiente. Es la puntuación más baja de todo el río. Las afecciones tan graves se deben a la zona urbana de Pamplona y alrededores, donde la naturalidad de los procesos del sistema, cauce y riberas es mínima. Destacan negativamente la "*funcionalidad de la llanura de inundación*" y la "*estructura, naturalidad y conectividad transversal*", ambos con 0 puntos sobre 10 posibles. Opuestamente, la "*continuidad longitudinal*" de la ribera es buena, con 8 sobre 10 puntos.

La última masa de agua valorada en el río Arga ha obtenido 40 puntos sobre 90 posibles y su estado es deficiente, en el límite con el estado moderado. La calidad funcional del sistema tiene una puntuación media, con afecciones en las tres componentes. El cauce, bastante más modificado, está muy penalizado en la "*naturalidad del trazado y de la morfología en planta*" y la "*naturalidad de las márgenes y de la movilidad lateral*". Finalmente, las riberas, continuando con la tónica general, mantienen una notable "*continuidad longitudinal*", pero unas deficientes "*anchura del corredor ribereño*" y "*estructura, naturalidad y conectividad transversal*".

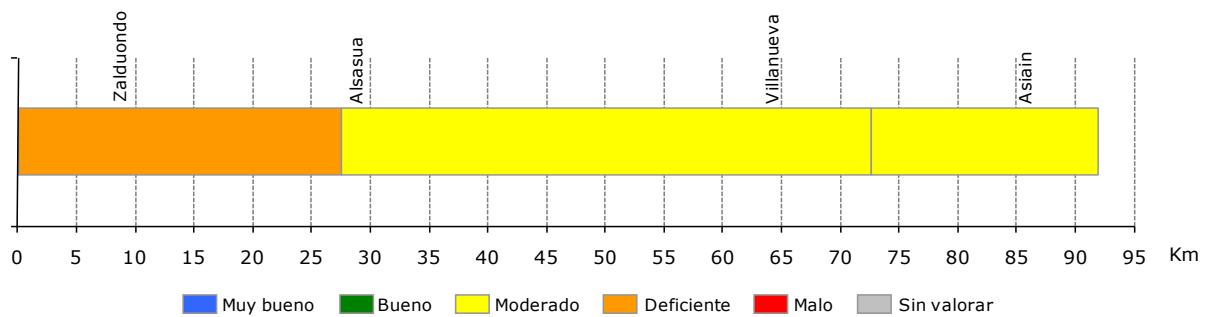
El río Araquil se divide en tres masas de agua, todas ellas valoradas hidrogeomorfológicamente. La primera masa de agua, con 35 puntos sobre 90, es la peor valorada y su estado es deficiente. En la calidad funcional del sistema se aprecian claras afecciones sobre la "*funcionalidad de la llanura de inundación*", muy modificada y con solo 3 puntos sobre 10 posibles. La calidad del cauce es bastante deficiente. Los impactos, numerosos y de importancia, afectan a las tres componentes, otorgando unas puntuaciones que no superan los 4 puntos sobre 10 posibles. La "*naturalidad de las márgenes y de la movilidad lateral*" es lo más afectado. Finalmente, las riberas se encuentran en un estado bastante mejorable, con afecciones notables en las componentes de este apartado.

Figura 5-74. Esquema de valoración hidrogeomorfológica de las masas de agua del río Araquil.

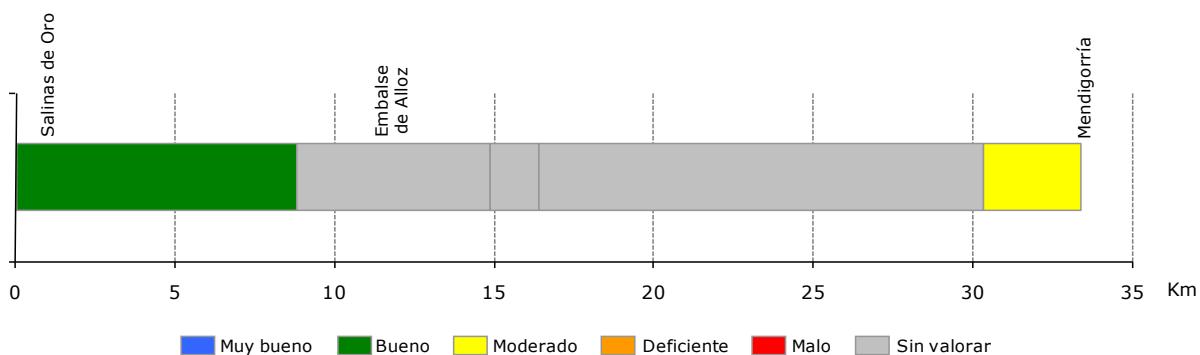
Figura 5-78. Esquema de valoración hidrogeomorfológica de las masas de agua del río Salado.

La segunda masa de agua valorada, última antes de la desembocadura, ha obtenido una puntuación de 55 sobre 90 puntos posibles. La calidad del cauce es mala porque el embalse de Alloz, junto al contraembalse y las derivaciones de caudal que se dan en masas de agua superiores influyen negativamente en la "naturalidad del régimen de caudal", que obtiene cero puntos. La "disponibilidad y movilidad de sedimentos" también es deficiente, con 3 puntos sobre 10 posibles. Tanto el cauce como las riberas se encuentran en buen estado y los impactos están más limitados en estos otros dos apartados.

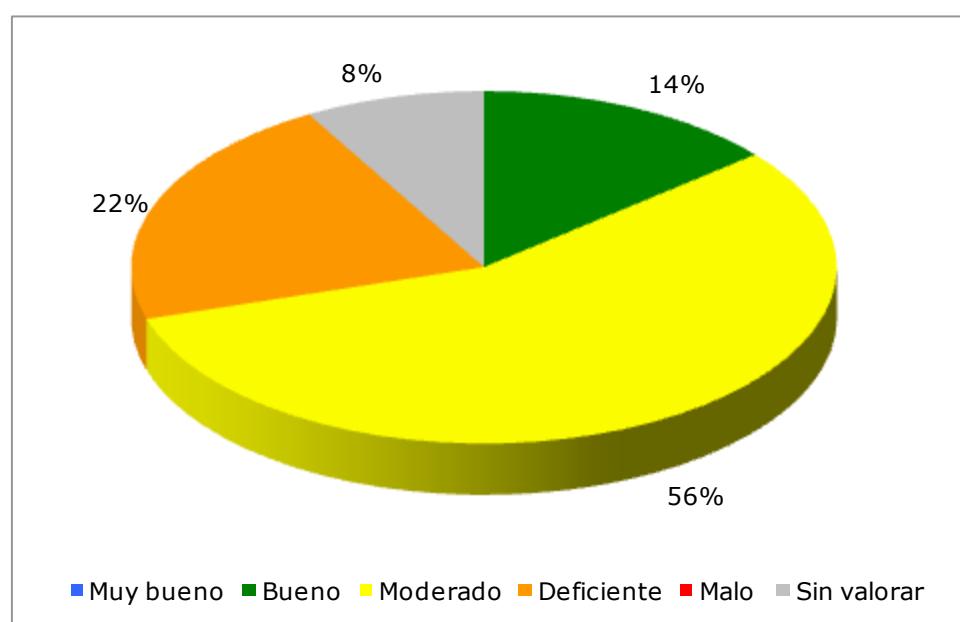
La subcuenca del río Arga se puede considerar en un estado hidrogeomorfológico moderado. Destaca el 22% de longitud de cauces en estado deficiente que supone 92 kilómetros. La elevada antropización de la subcuenca impide que los cursos en estado bueno sean más numerosos. Hay alguna masa en estado moderado que podría mejorar levemente y pasar al intervalo bueno, pero también hay otras masas cercanas al intervalo deficiente, por lo que una pérdida de calidad supondría un incremento en este segundo.

Figura 5-80. Gráfico de valoración a nivel de subcuenca.

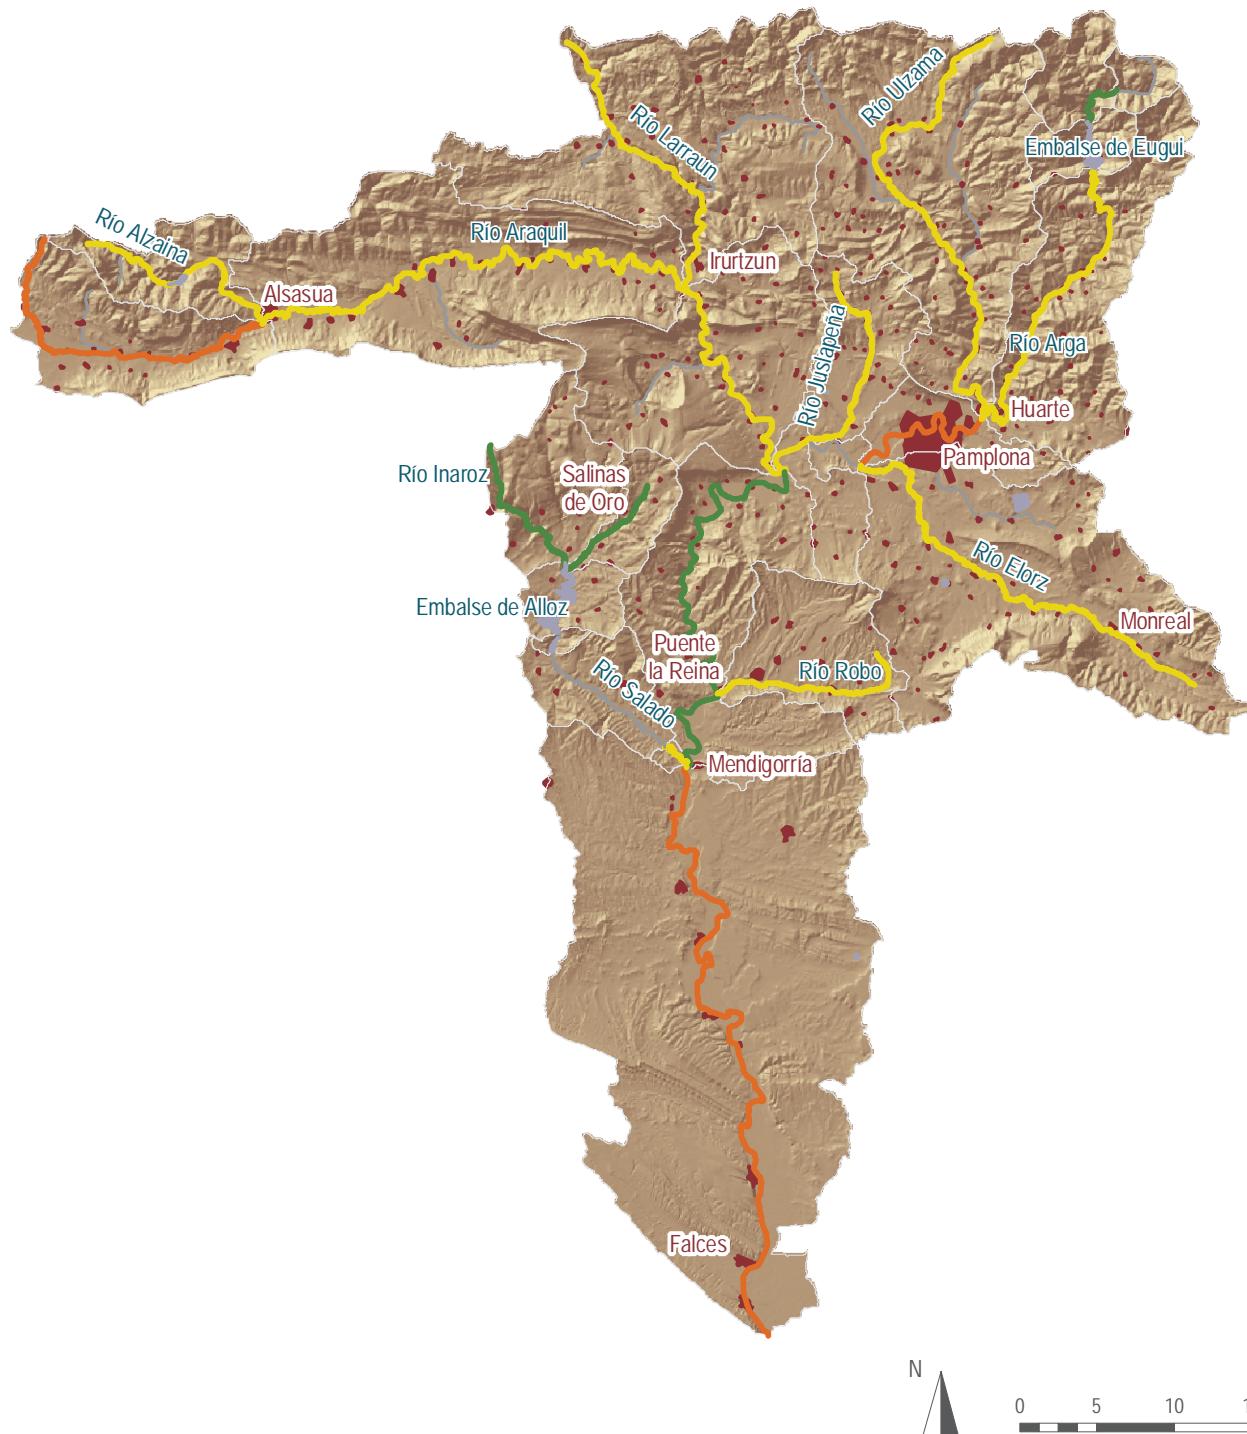
SISTEMA FLUVIAL: RÍO ARGA

VALORACIÓN	Nº MASAS	LONGITUD
Muy buena	0	0,0 km
Buena	4	59,96 km
Moderada	11	241,55 km
Deficiente	3	92,2 km
Mala	0	0,0 km
Sin valoración	7	35,55 km
