SUBCUENCA DEL RÍO OMECILLO

7. SUBCUENCA DEL RÍO OMECILLO

ÍNDICE PARA LA EVALUACIÓN DE LA CALIDAD HIDROGEOMORFOLÓGICA DE SISTEMAS FLUVIALES (IHG)

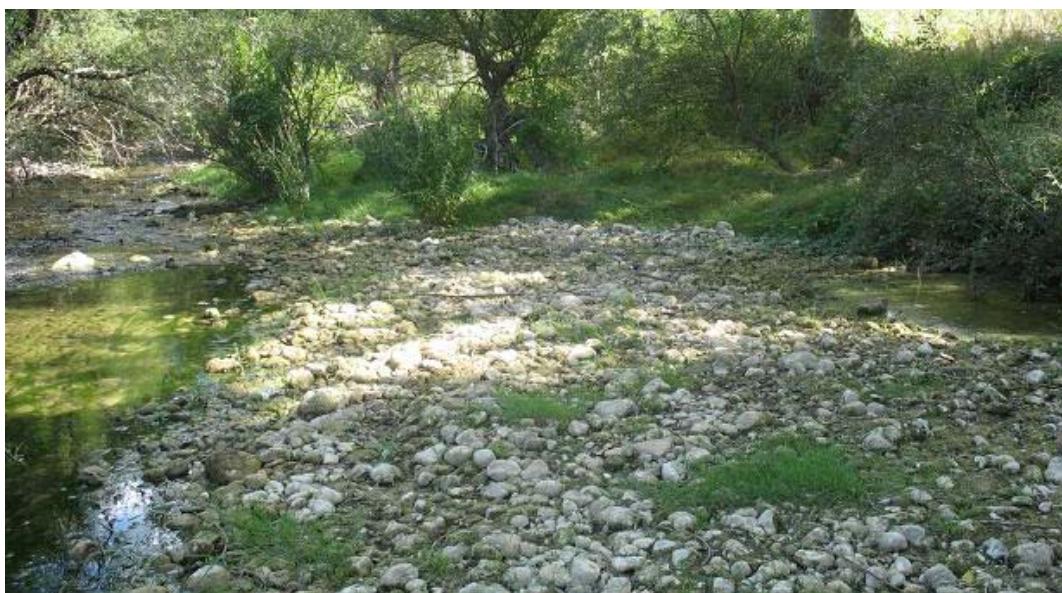
Figura 7-1. Detalle de barra lateral en el cauce alto del río Omecillo.

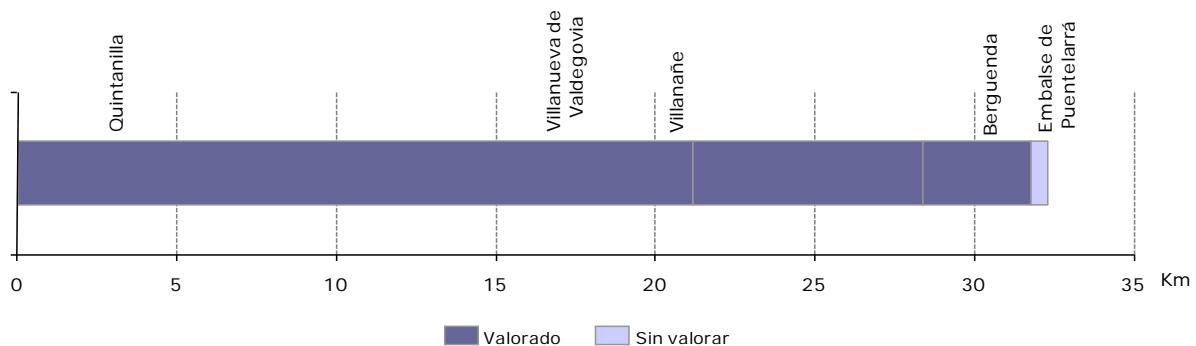
El río Omecillo, único de la cuenca con masas de agua valoradas, consta de cuatro masas de agua, de las que tres poseen punto de muestreo biológico y, en consecuencia, valoración mediante el índice IHG. La última de las masas, de apenas 500 m, corresponde al vaso de la presa de Puentelarrá y no tiene valoración.

Figura 7-3. Esquema de masas valoradas del río Omecillo.

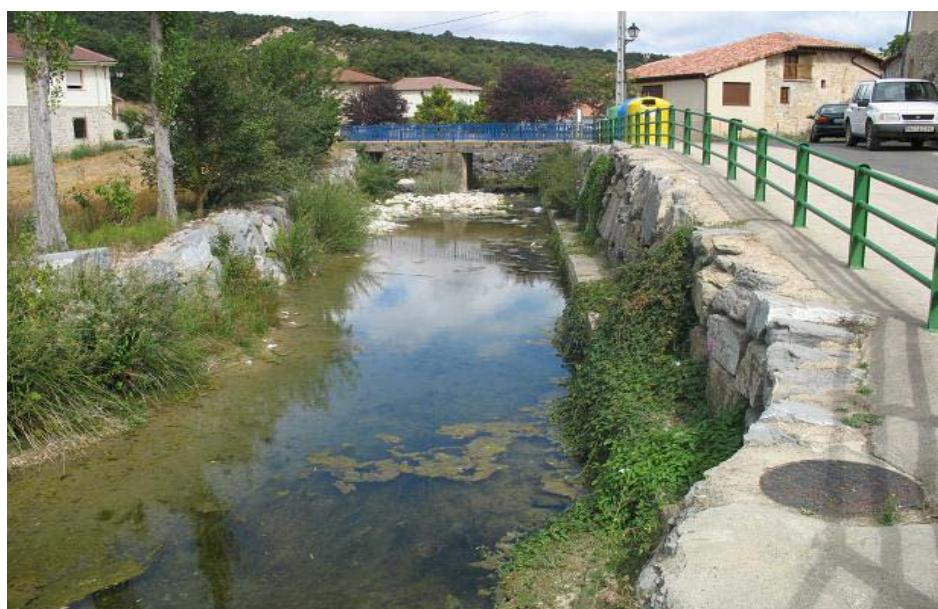
El cauce no suele presentar defensas estructuradas salvo en algunas zonas urbanas donde se ha procedido a la defensas de ambas márgenes, siempre con carácter muy local. En los espacios cultivados se produce alguna acumulación de materiales y en las zonas de contacto con vías de comunicación pueden aparecer estructuras defensivas contra la erosión y movilidad natural del cauce.

Figura 7-4. Canalización local en San Millán de San Zadornil.

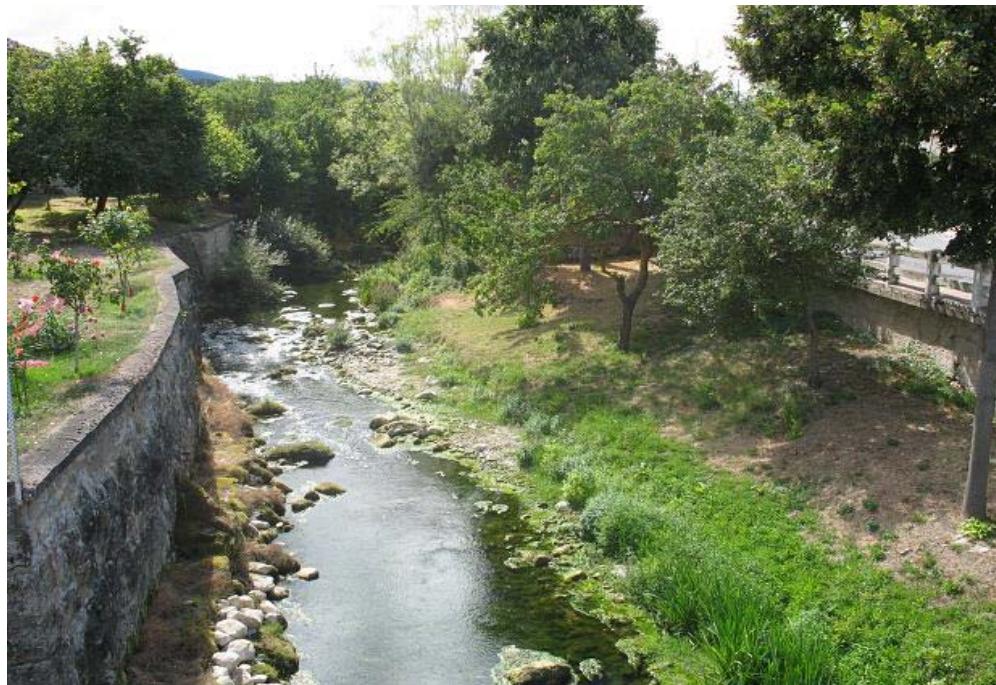
Esta buena continuidad contrasta con la importante limitación de la anchura del corredor ribereño. La actividad agrícola es la principal responsable de esta reducción, aunque también se observan factores naturales como los puntuales estrechamientos del valle.

El paso de vías de comunicación, así como algunas pistas forestales, se perfila como el mayor impacto a la conectividad con los ambientes vecinos. Del mismo modo, las plantaciones de chopos, muy puntuales en la zona más baja de la masa de agua, y el encajamiento del curso fluvial hacen que la estructura lateral del corredor esté muy mermada. También se han apreciado alteraciones en la estructura interna fruto tanto del escaso desarrollo de las riberas como de las actividades agro-ganaderas que se dan en la zona.

Figura 7-5. Afecciones al corredor ribereño en Villanueva de Valdegovia.

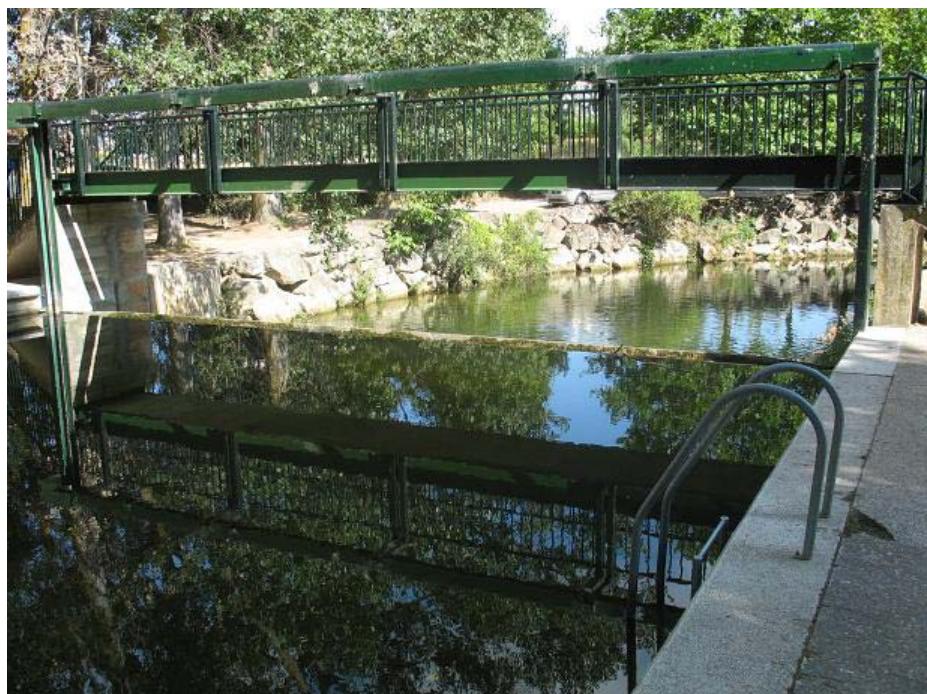
La llanura de inundación se encuentra mayoritariamente puesta en cultivo, si bien el cauce suele circular ligeramente encajado. A las afueras de la localidad de Espejo se ha alterado la morfología de la llanura de forma muy local, con alguna pequeña impermeabilización. No se han localizado defensas que supongan restricciones destacables en momentos de crecida, tan sólo algunos retoques en márgenes relacionados con la actividad agrícola que tiene lugar en ellas.

Figura 7-7. Pequeño azud en la zona urbana de la localidad de Espejo.

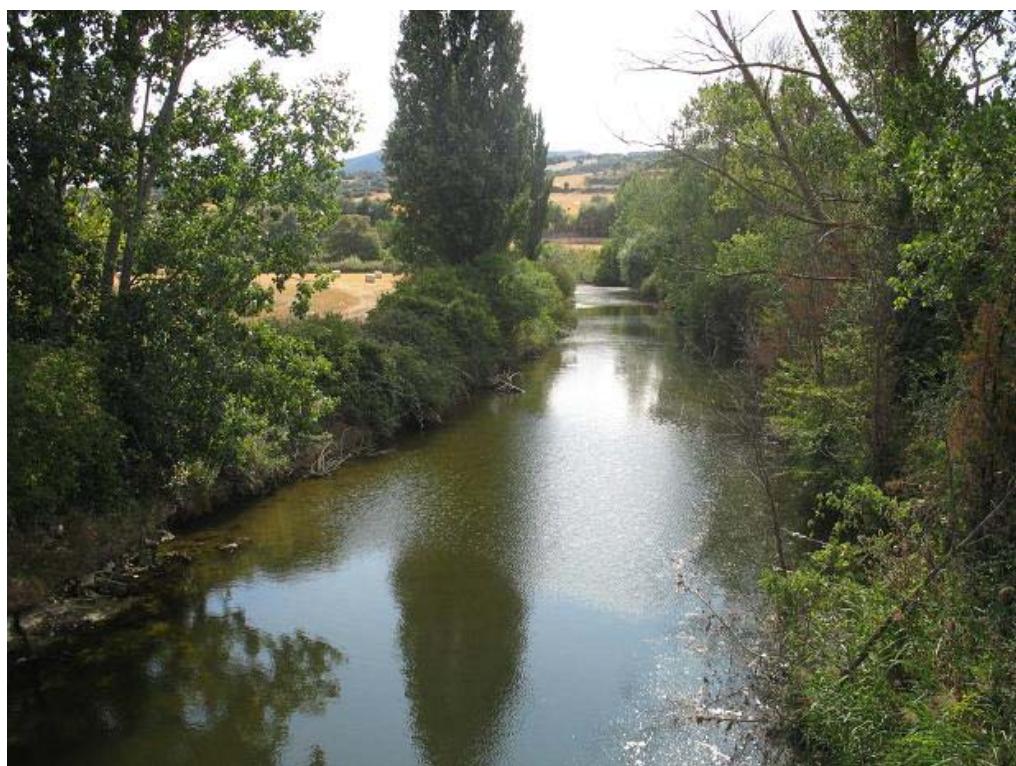
El corredor ribereño mantiene una continuidad apreciable pese a su escasa amplitud que, en ocasiones, llega a limitarse a una hilera de árboles y arbustos muy ceñida a los taludes que configuran las márgenes del cauce. Las puntuales ausencias de vegetación arbórea son un tanto más habituales en el tramo medio de la masa de agua.

La estructura del corredor ribereño se ve afectada por esta estrechez tan marcada, que impide el desarrollo de una adecuada organización lateral y una estructura vertical apropiada. Hay algunas plantaciones de chopos que reducen más aún el espacio apto para el desarrollo de un corredor natural.

Figura 7-8. Corredor ribereño limitado del río Omejillo.

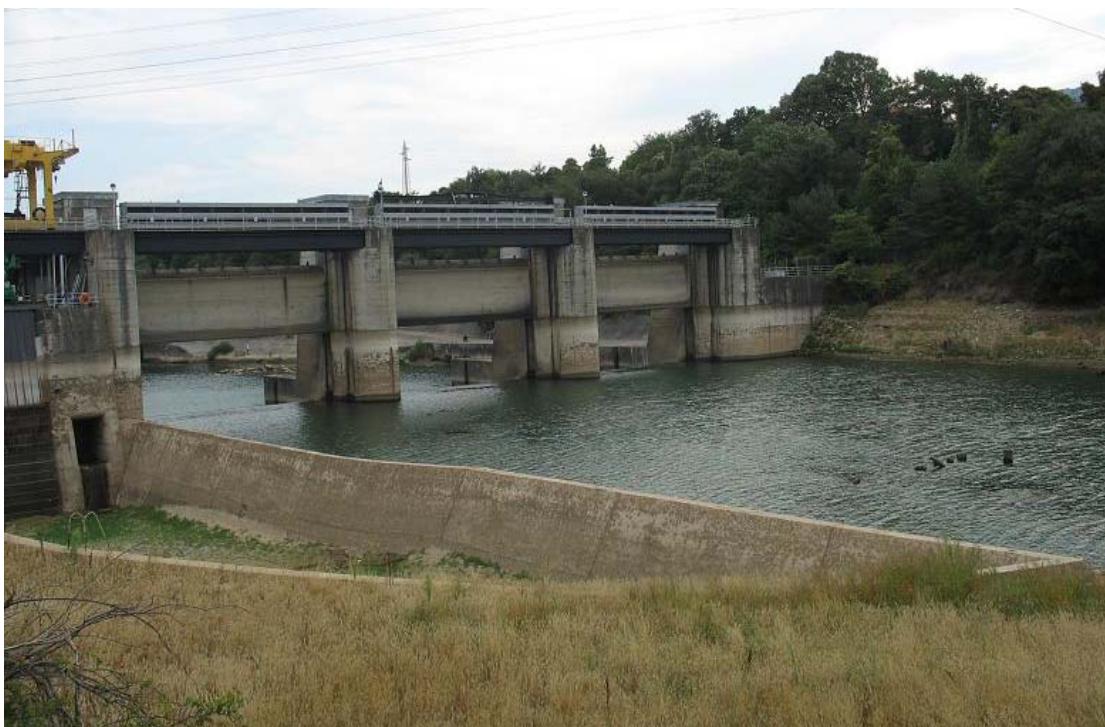
Figura 7-10. Embalse de Puentelarrá, aguas abajo de la masa de agua.

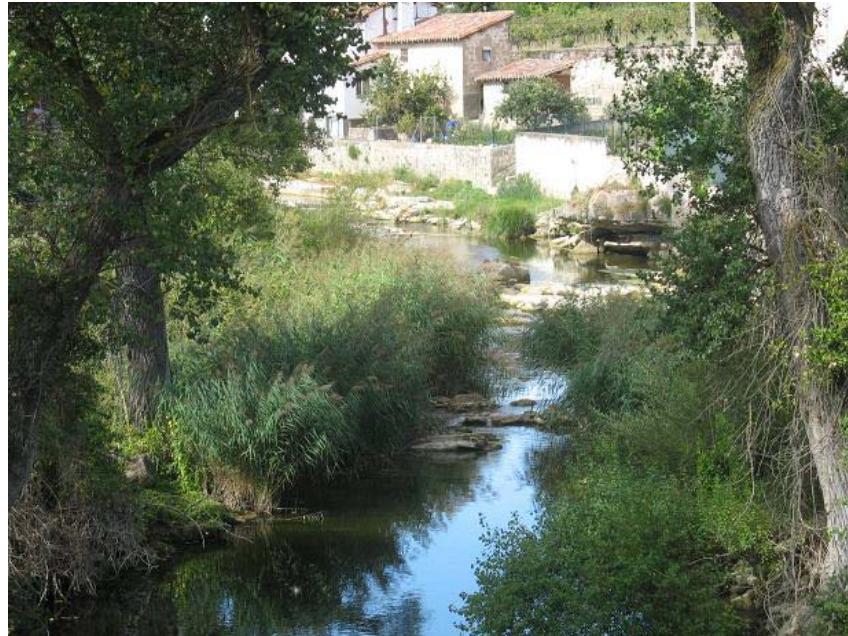
Las defensas están más presentes que en masas anteriores, sobre todo en relación con la longitud de la masa de agua. Son frecuentes en el entorno de Bergüenda, continuando durante unos cientos de metros aguas abajo. De forma local aparecen también jalónando los puentes como protección frente a la erosión.

Figura 7-11. Defensas en la zona urbana de Bergüenda.

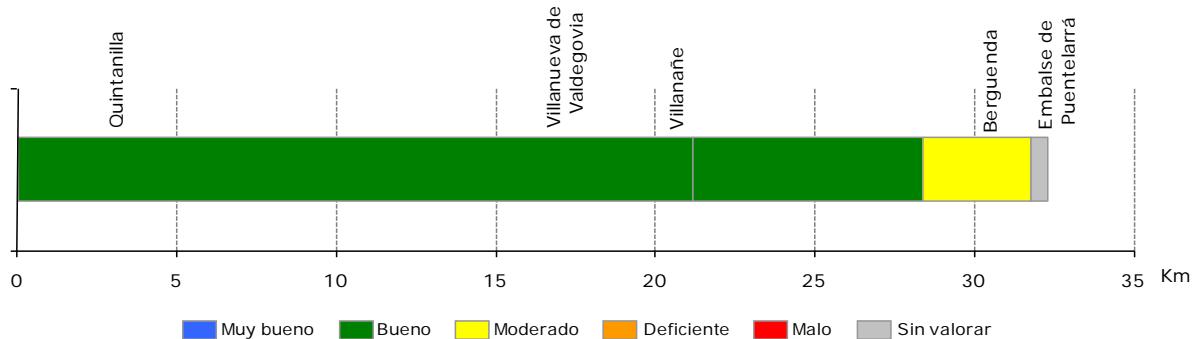
La primera de las masas de agua es la más larga, con más de 20 km de longitud. La puntuación obtenida ha sido de 66 sobre un máximo de 90 puntos, siendo su estado hidrogeomorfológico bueno. En la calidad funcional del sistema las afecciones no son graves dada la ausencia de grandes reservorios en el curso fluvial. En la calidad del cauce, las puntuaciones son muy buenas, y tan sólo hay alguna penalización debido a defensas en los entornos urbanos y de vías de comunicación, que afectan sobre todo a la "*naturalidad de las márgenes y de la movilidad lateral*". Finalmente, las riberas presentan alguna alteración más, sin llegar a ser grave, pero que reducen bastante la "*anchura del corredor ribereño*" y modifican notablemente la "*estructura, naturalidad y conectividad transversal*".

Figura 7-13. Esquema de valoración hidrogeomorfológica de las masas de agua del río Omenillo.

La segunda masa de agua valorada, de algo más de 7 km de longitud, ha obtenido una puntuación muy similar a la masa anterior, con 63 puntos sobre 90 posibles. La calidad hidrogeomorfológica también es buena en esta masa. En la calidad funcional del sistema, la puntuación es prácticamente similar a la masa anterior, con una pequeña diferencia en la "*funcionalidad de la llanura de inundación*". En la calidad del cauce las puntuaciones también son similares a la masa anterior, diferenciándose en la "*naturalidad del trazado y de la morfología en planta*", la cual se encuentra algo más afectada por impactos derivados de retranqueos y modificaciones del cauce en la zona de El Espejo. Finalmente, la calidad de las riberas tiene las mismas afecciones que la masa anterior, siendo sus puntuaciones totalmente idénticas (18 puntos sobre un máximo de 30 en este apartado).

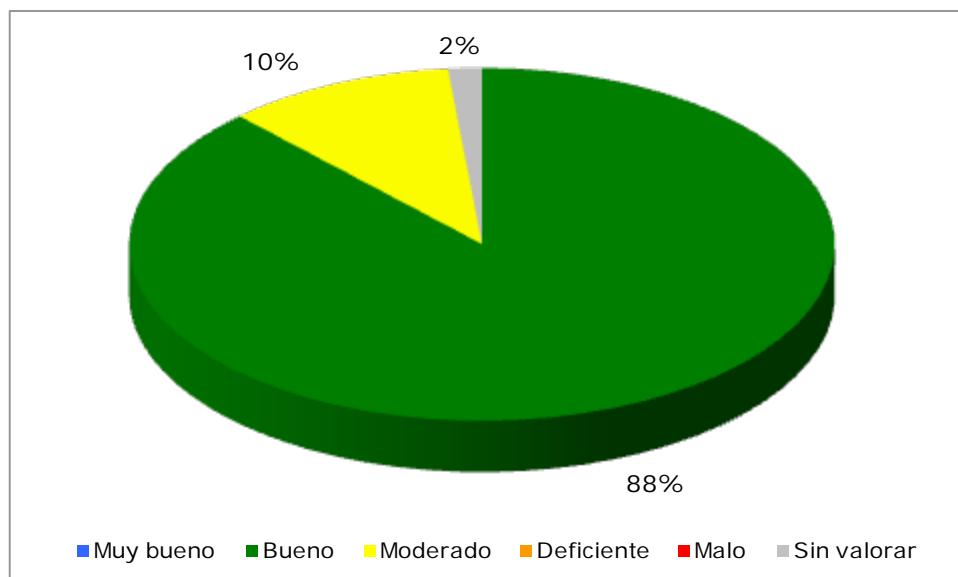
La subcuenca del río Omejillo se encuentra en un estado hidrogeomorfológico bueno en el 88% de su longitud total, tal y como se puede ver en el gráfico siguiente. La masa de agua que representa el 10% en estado moderado ha obtenido una puntuación muy elevada dentro de este intervalo, por lo que, con alguna pequeña actuación de mejora, podría fácilmente pasar a estar en un estado hidrogeomorfológico bueno. El 2% sin valoración se corresponde con la zona embalsada del embalse de Puentelarrá, la cual, hidrogeomorfológicamente, se encuentra en un estado malo.

Figura 7-14. Gráfico de valoración a nivel de subcuenca.

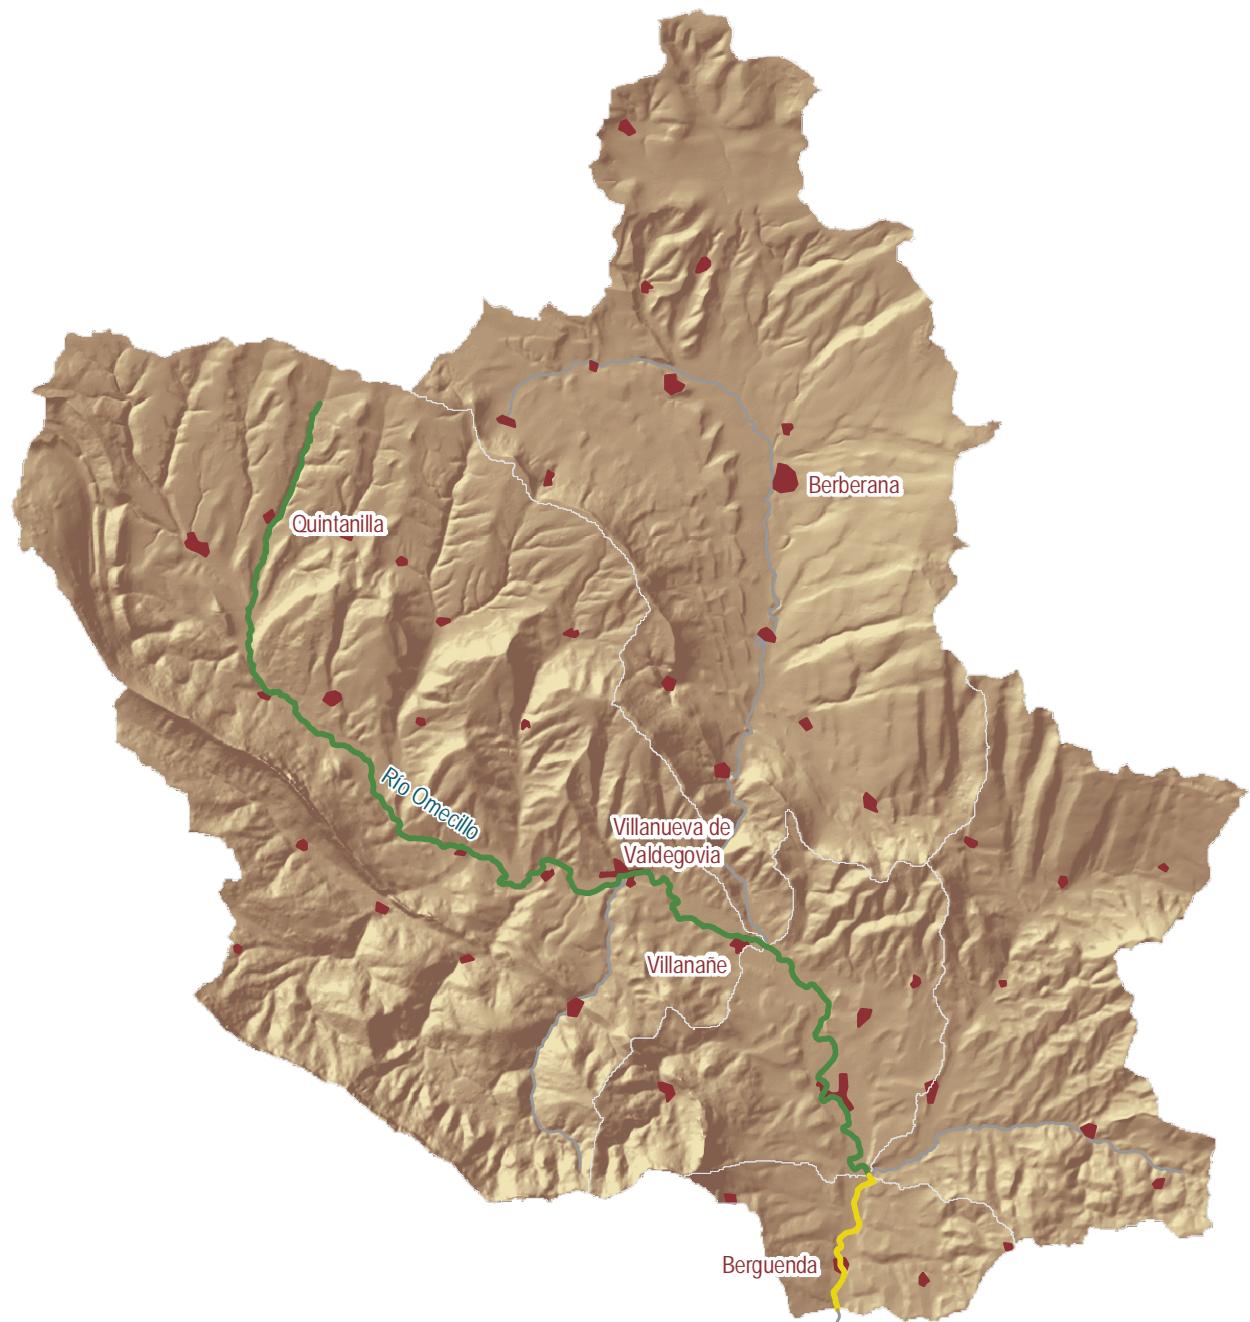
SISTEMA FLUVIAL: RÍO OMECILLO

VALORACIÓN	Nº MASAS	LONGITUD
Muy buena	0	0,0 km
Buena	2	28,4 km
Moderada	1	3,4 km
Deficiente	0	0,0 km
Mala	0	0,0 km
Sin valoración	1	0,5 km
