SUBCUENCA DEL RÍO NOGUERA PALLARESA

Río NOGUERA PALLARESA
Río NOGUERA DE CARDÓS
Río VALLFARRERA
Río FLAMISELL

10. SUBCUENCA DEL RÍO NOGUERA PALLARESA

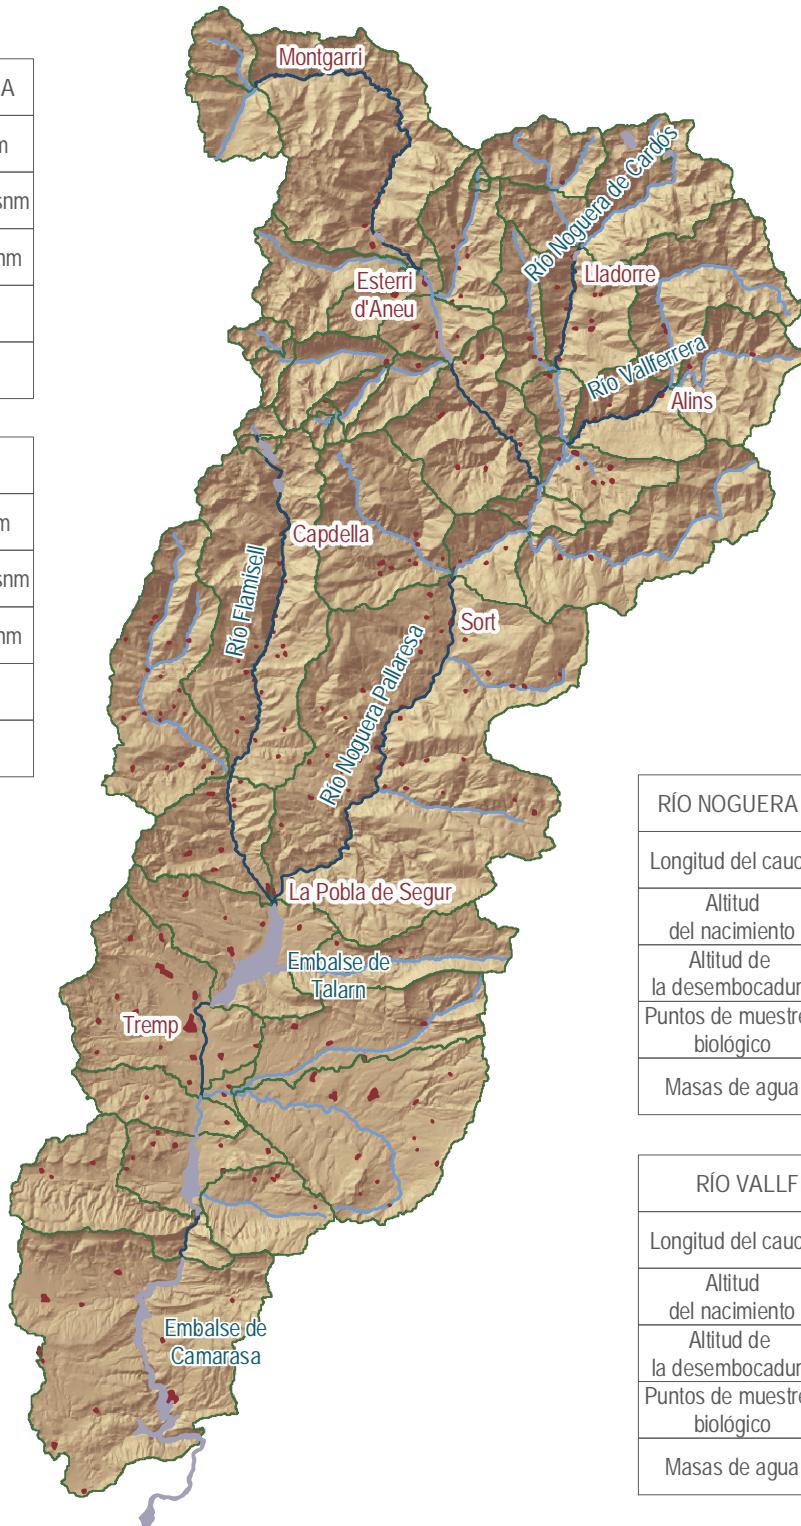
SISTEMA FLUVIAL: RÍO NOGUERA PALLARESA

RÍO NOGUERA PALLARESA	
Longitud del cauce	160 km
Altitud del nacimiento	1.884 msnm
Altitud de la desembocadura	261 msnm
Puntos de muestreo biológico	7
Masas de agua	15

RÍO FLAMISELL	
Longitud del cauce	40,6 km
Altitud del nacimiento	2.361 msnm
Altitud de la desembocadura	496 msnm
Puntos de muestreo biológico	2
Masas de agua	3

RÍO NOGUERA DE CARDÓS	
Longitud del cauce	36,1 km
Altitud del nacimiento	2.332 msnm
Altitud de la desembocadura	800 msnm
Puntos de muestreo biológico	1
Masas de agua	4

RÍO VALLFERRERA	
Longitud del cauce	30,7 km
Altitud del nacimiento	2.483 msnm
Altitud de la desembocadura	838 msnm
Puntos de muestreo biológico	1
Masas de agua	2

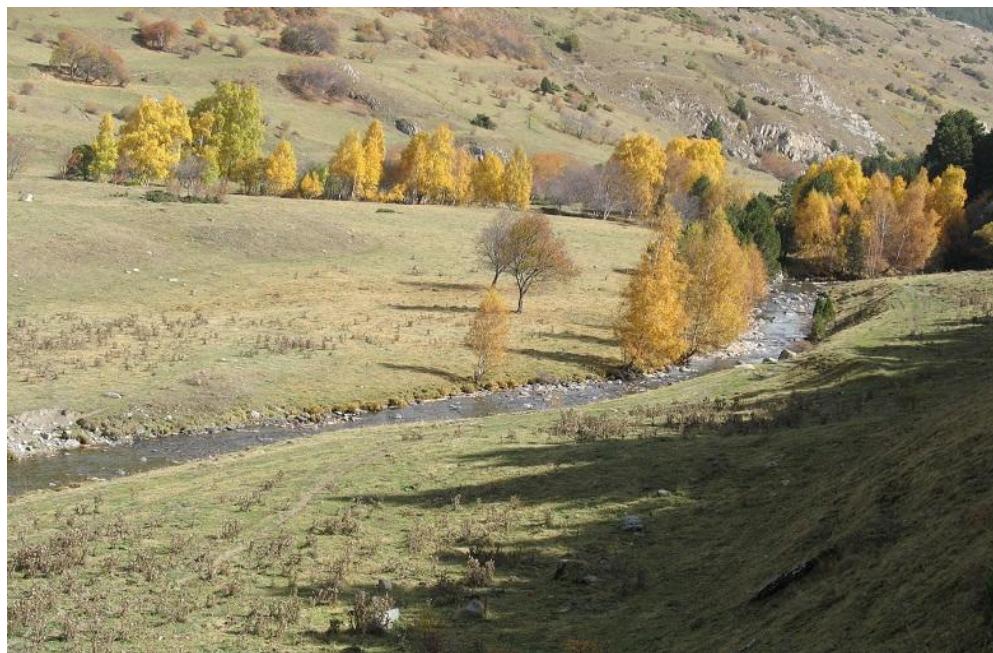
Figura 10-4. Cauce del Noguera Pallaresa en el entorno de Montgarri.

En general, pese a ello, la mayor parte del cauce de la masa de agua se encuentra sin alteraciones destacables, habiendo muchas zonas inalteradas, sobre todo en la cuenca alta y allí donde el cauce discurre más encajado.

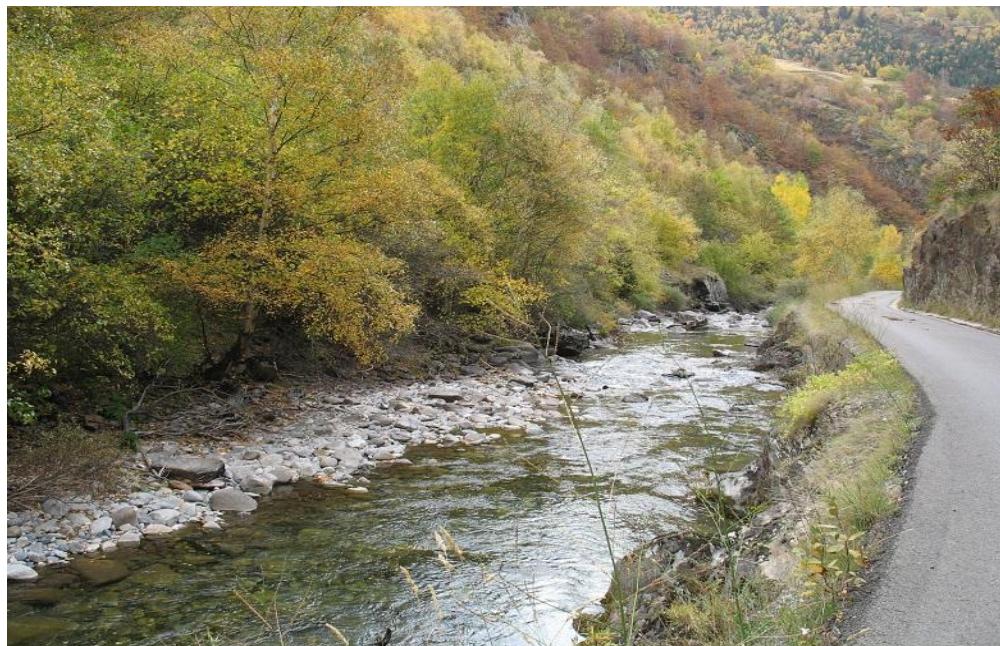
Figura 10-5. Carretera ocupando zonas de posible ubicación del corredor ribereño.

En las zonas canalizadas, todas de longitudes limitadas, el corredor ribereño ha sido eliminado prácticamente en su totalidad.

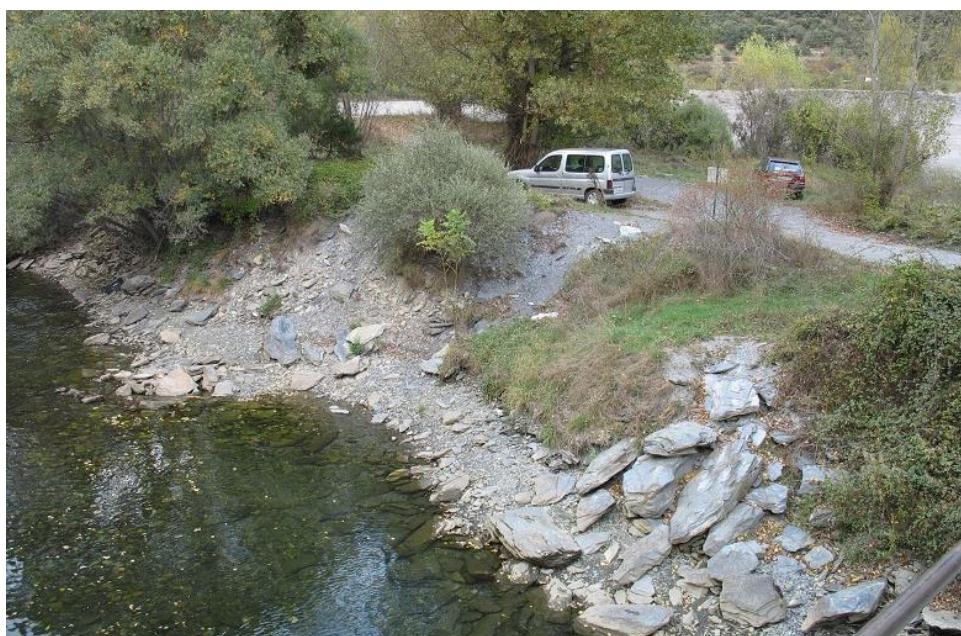
Figura 10-7. Escombros en las márgenes del río en las inmediaciones de la localidad de Aídi.

Del mismo modo, la morfología longitudinal tampoco presenta alteraciones generales, sólo algunas actuaciones impactantes en zonas concretas, como pequeñas canalizaciones, movimientos de material en el lecho...

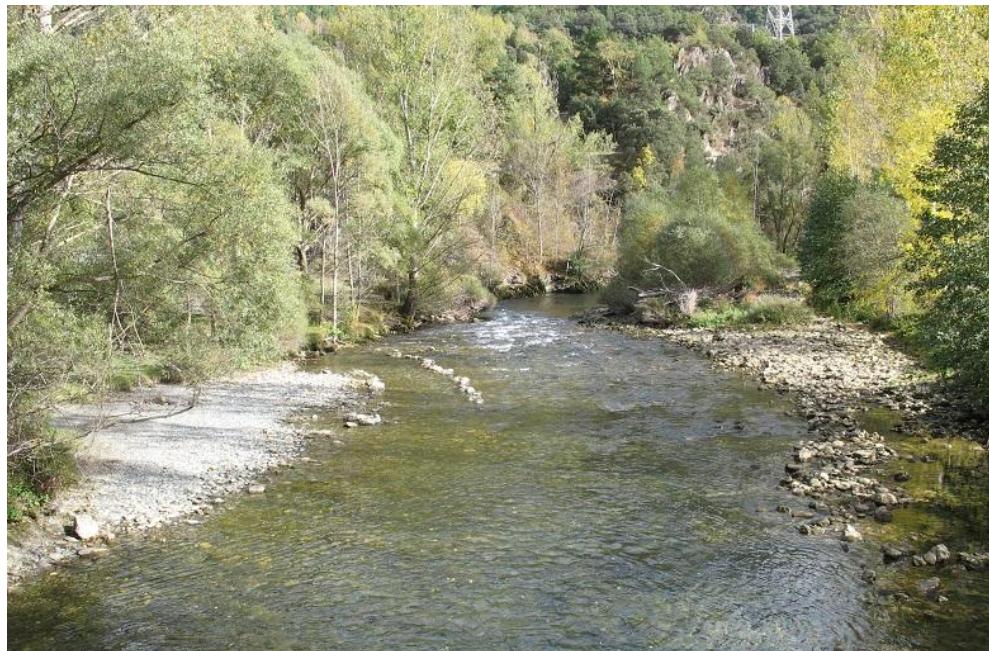
Figura 10-8. Corredor ribereño y cauce del río Noguera Pallaresa en la parte baja de la masa de agua.

En la parte final de la masa de agua aparecen también algunos cultivos de chopos que restan espacio potencial de expansión a la vegetación ligada al cauce, como también sucede con algunas escombreras en este mismo sector bajo.

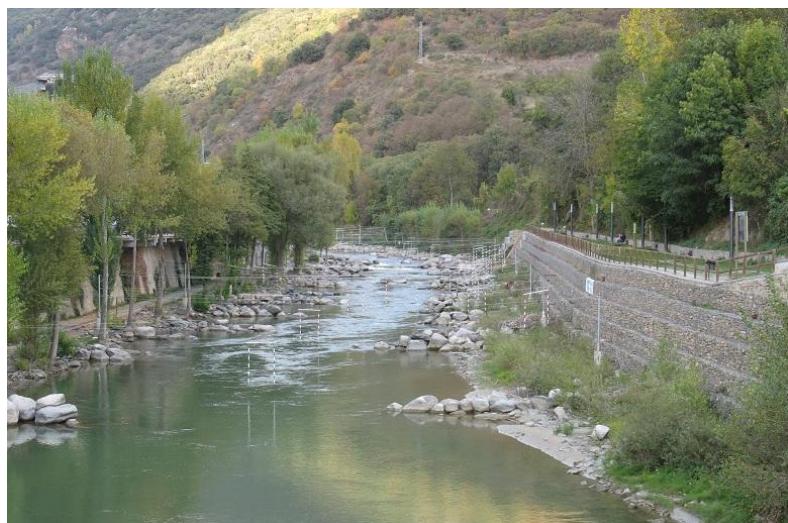
Figura 10-10. Canalización del río Noguera Pallaresa a su paso por la localidad de Sort.

Buena parte de las zonas más amplias de los valles se relacionan con canalizaciones y defensas de margen que buscan la estabilización del cauce y el dominio de las avenidas. De nuevo, pese a su importancia, suponen poco porcentaje dentro de una masa de agua de importante longitud.

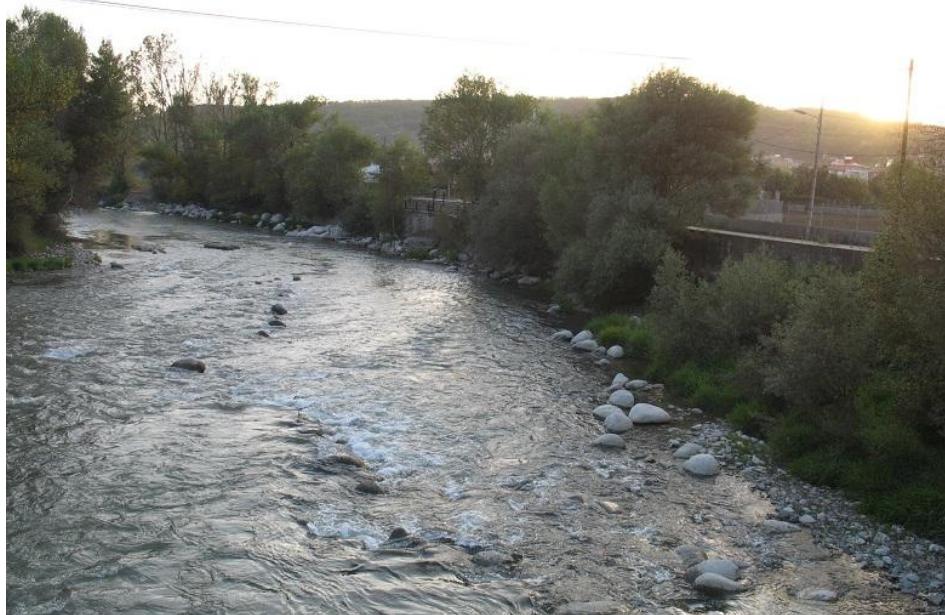
Figura 10-11. Canalización del río Noguera Pallaresa en La Pobla de Segur, reducción de amplitud de las riberas.

Se han cartografiado algunas plantaciones de ribera, en general de pequeño tamaño, en zonas de valle más amplio. También se ha apreciado una cierta alteración de la estructura interna del corredor en zonas más antropizadas, con paso de senderos o restos de pastoreo.

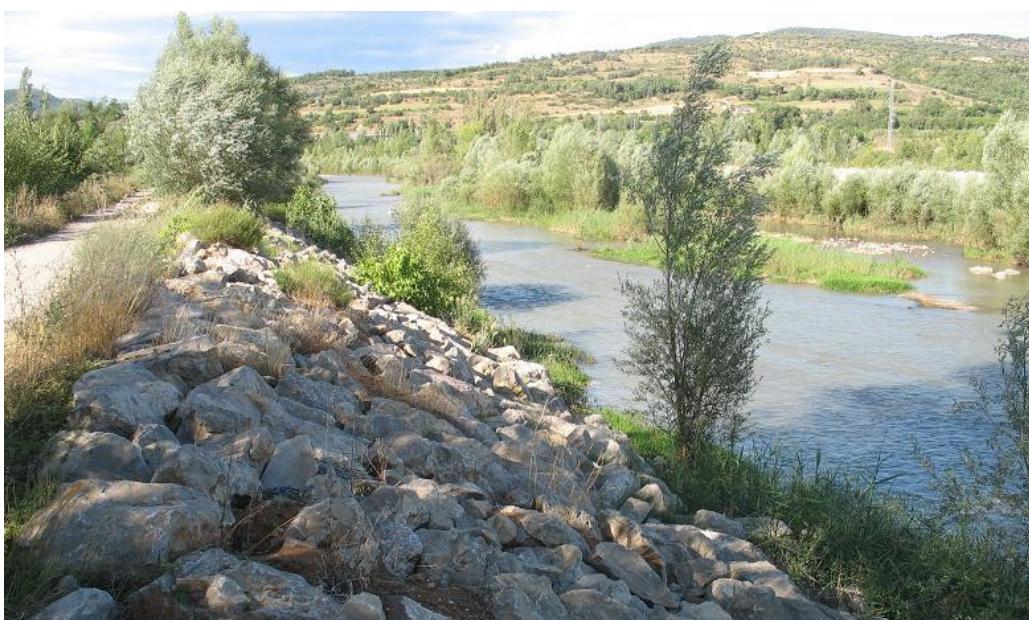
Figura 10-14. Defensas laterales en la parte baja de la masa de agua.

Tanto el trazado del cauce como sus márgenes se ven alteradas por las frecuentes canalizaciones de la masa de agua, que no sólo estabilizan márgenes sino que han supuesto una regularización del trazado trenzado simplificándolo en un cauce muy recto y sin la amplitud necesaria para su dinamismo. Prácticamente en toda la longitud de la masa de agua hay defensas laterales, y en buena parte de ella se dan en ambas márgenes.

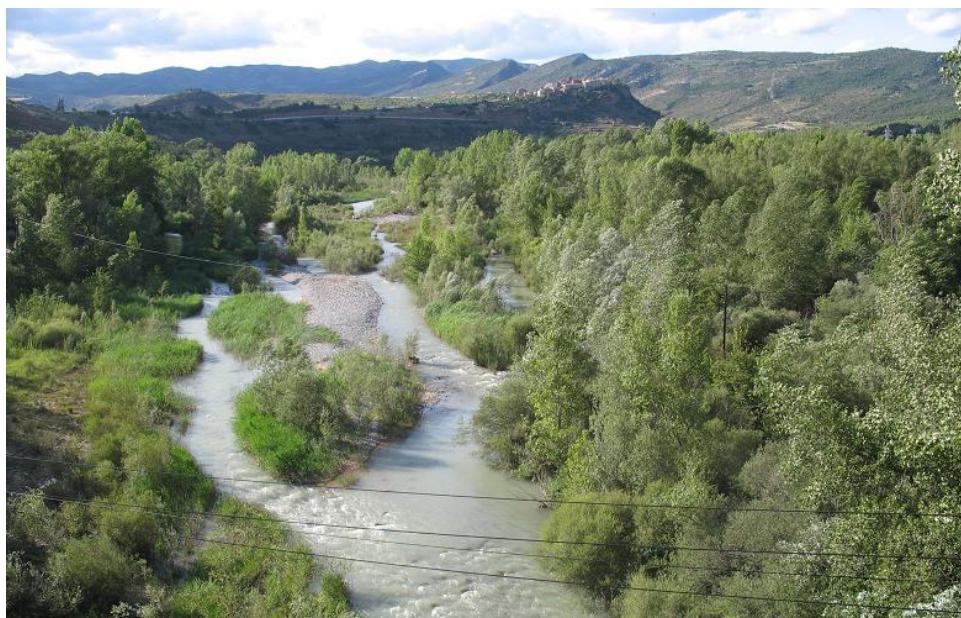
Figura 10-15. Amplio corredor ribereño aguas abajo de Tremp.

La amplitud sigue siendo destacable en muchas zonas, alcanzando cientos de metros. No obstante, se observan claras reducciones en este apartado por la progresiva invasión de zonas de corredor por nuevos cultivos y por la aparición de zonas degradadas.

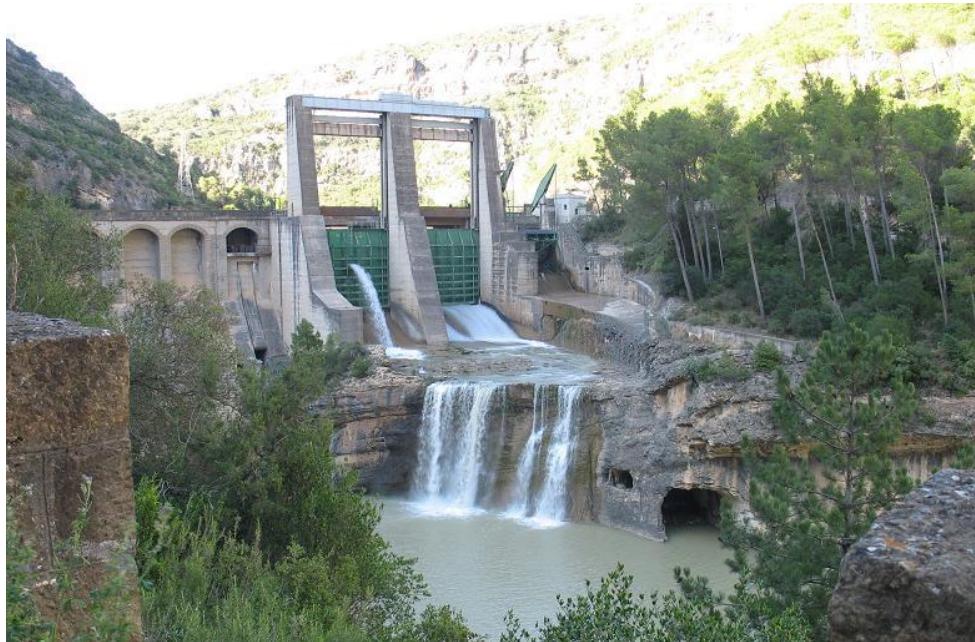
Figura 10-17. Cerrada del embalse de Terradets.

Como se ha indicado con anterioridad la presencia de grandes embalses en la cuenca superior a la masa de agua hace que el régimen y volumen de caudales líquidos y sólidos estén totalmente alterados. El embalse de Terratets se ubica justo al inicio de la masa de agua, con una capacidad de 33,1 hm³ que se suman a los 227 hm³ del embalse de Talarn, unos kilómetros aguas arriba.

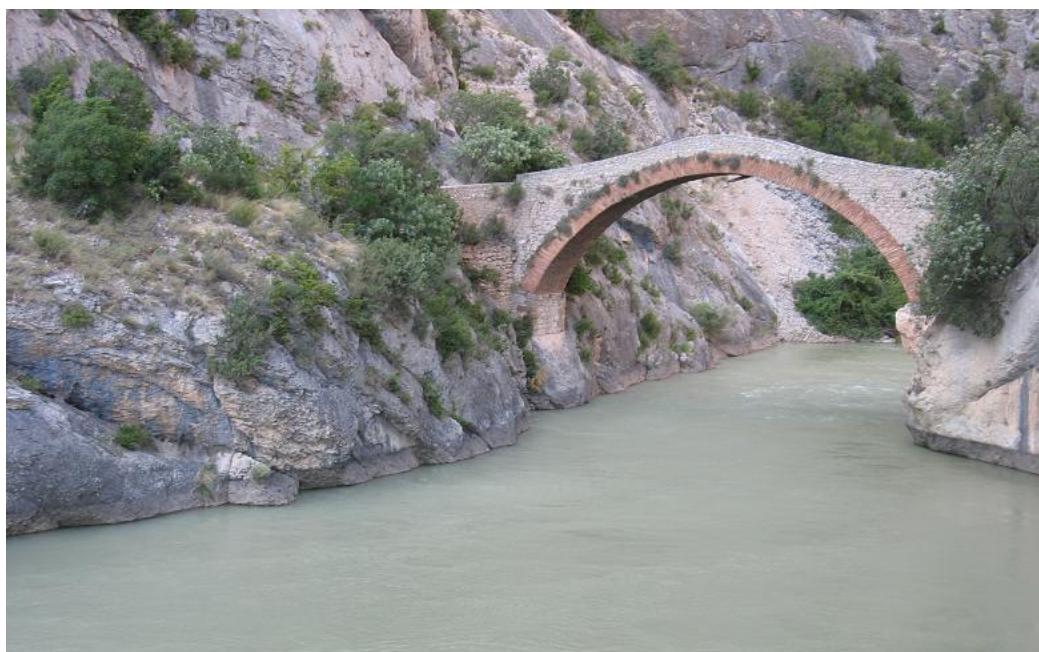
Figura 10-18. Puente a escasos metros de la cola del embalse de Camarasa.

El lecho muestra algunos impactos por la caída de escombros desde las zonas de obras de la carretera C-13 y del ferrocarril que circulan por ambas márgenes del cauce, pero a alturas considerables que impiden mayores impactos.

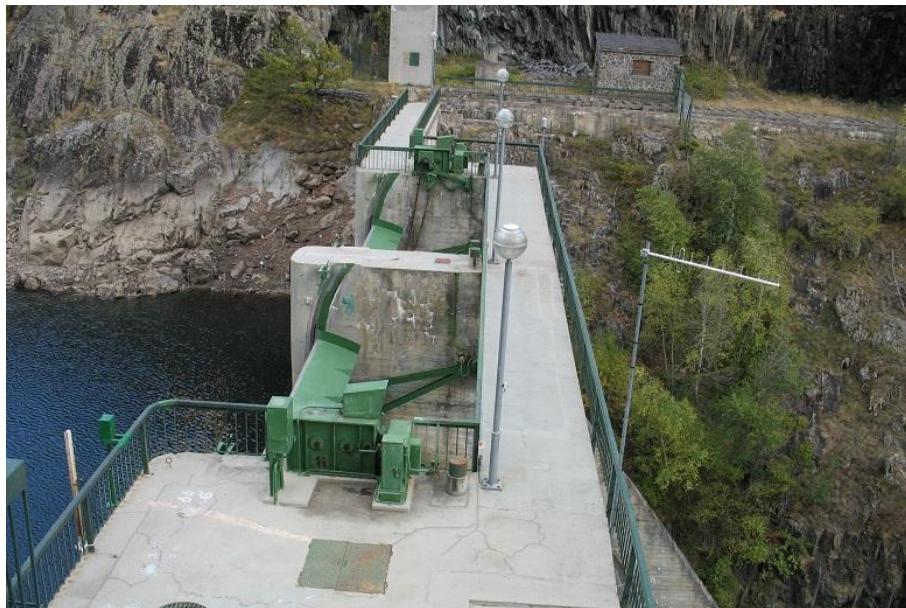
Figura 10-21. Cerrada del embalse de Tabescán.

La llanura de inundación de la masa de agua combina sectores escasamente alterados, que coinciden con estrechamientos del valle que imposibilitan los usos agrícolas, con otras zonas en las que campings o urbanizaciones han alterado la llanura de forma importante, apareciendo defensas y algunas impermeabilizaciones de poca extensión.

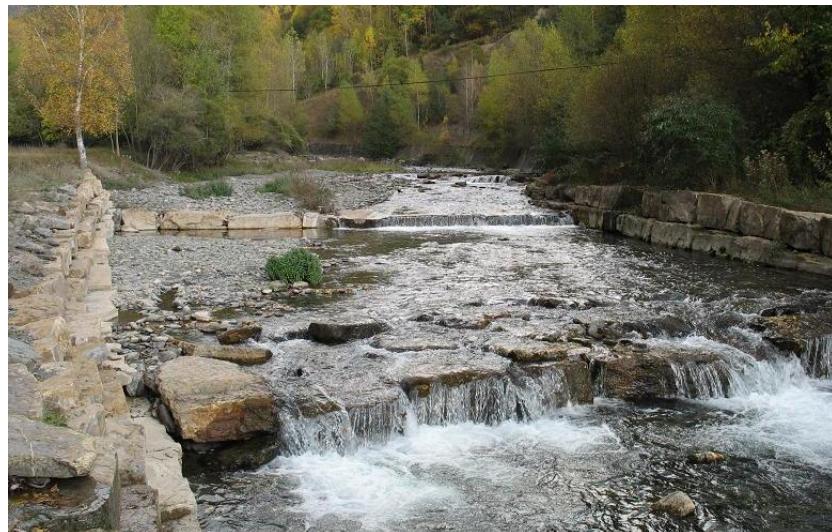
Figura 10-25. Cauce del río Vallfarrera con defensas y alteraciones en el lecho.

Alins. En el trabajo de campo también se han detectado defensas sin un aparente uso en relación con el afianzamiento de infraestructuras.

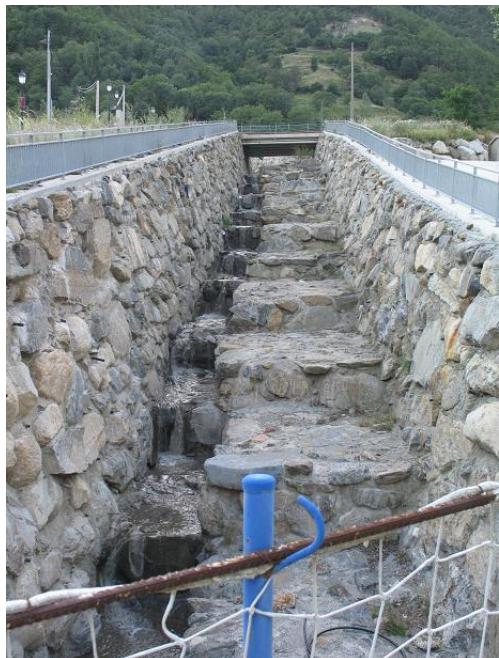
Figura 10-30. Canalización de un afluente del río Flamisell.

Los usos hidroeléctricos que tienen lugar en la cuenca del río Flamisell marcan la naturalidad de sus caudales. Desde la zona de cabecera se producen varias derivaciones de caudales para estos usos, provocando la sensible modificación de los volúmenes de caudal y su régimen. Hasta cinco centrales hidroeléctricas se ubican en esta masa de agua, con una densa red de canales entre ellas derivando caudales fuera del cauce natural.

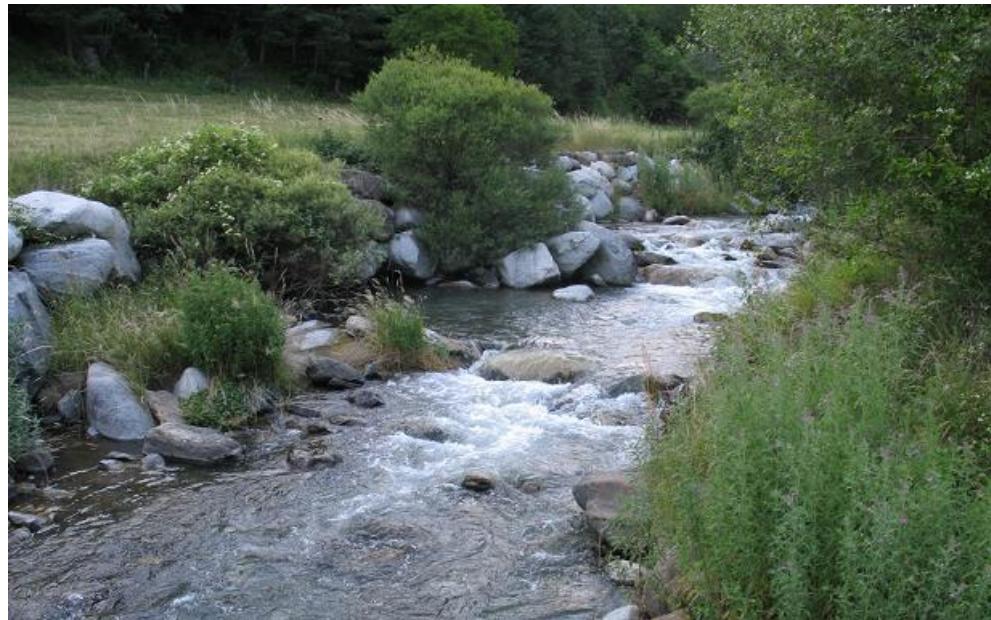
Figura 10-31. Defensa con acumulación de bloques en el sector bajo de la masa de agua.

buscan disminuir la erosión lateral del cauce. En zonas de contacto con la carretera L-503 también aparecen defensas más consistentes y elaboradas.

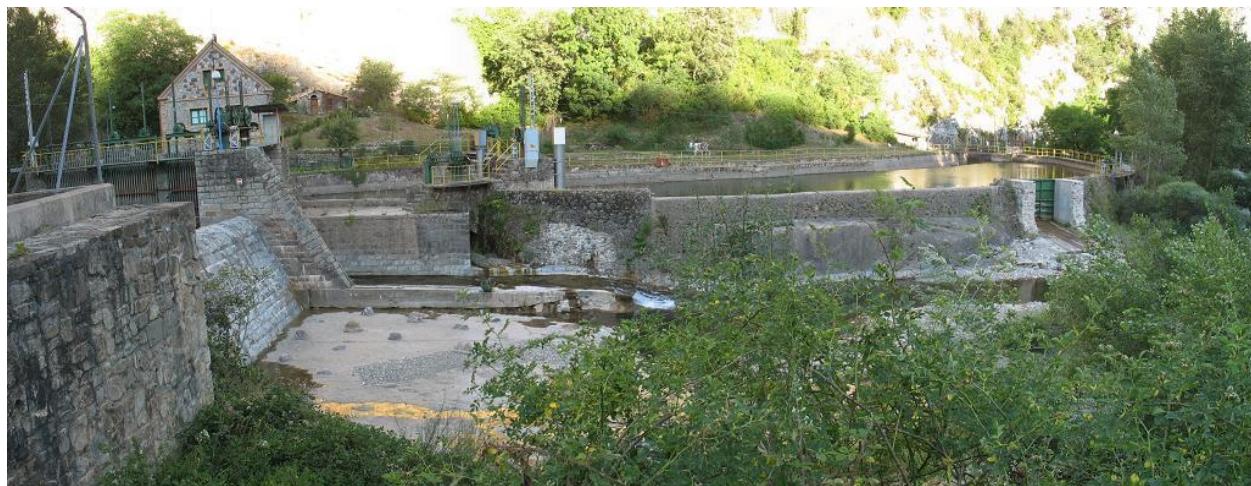
Figura 10-33. Azud de derivación para la central de La Pobla.

Unos metros aguas abajo de la localidad de Senterada y la confluencia entre los ríos Flamisell y Sarroca se encuentra un importante azud que deriva caudales hacia la central hidroeléctrica de La Pobla para, a continuación, verter las aguas directamente al río Noguera Pallaresa. De esta forma un importante caudal se ve derivado fuera de la cuenca natural del río Flamisell.

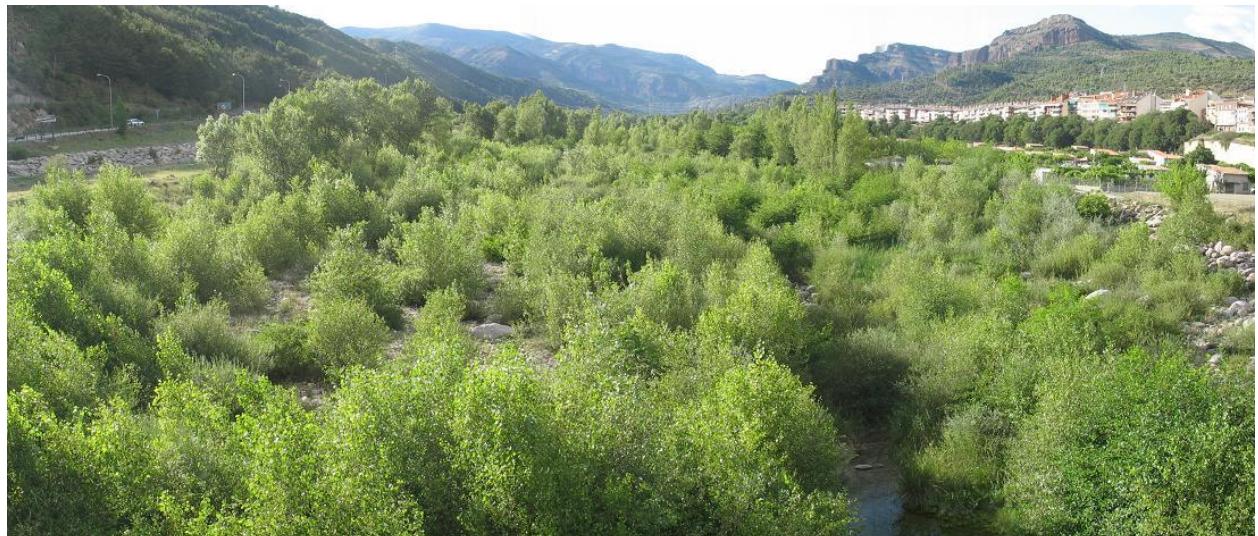
Figura 10-34. Canalización del río Flamisell en la Pobla de Segur.

Las márgenes, además de estar alteradas en las zonas canalizadas, presentan impactos en zonas de confluencia con la N-260, carretera que remonta el valle hasta desviarse por el cauce del río Sarroca. En el tramo central de la masa de agua se han generado alteraciones en los taludes del valle fruto del paso de esta infraestructura.

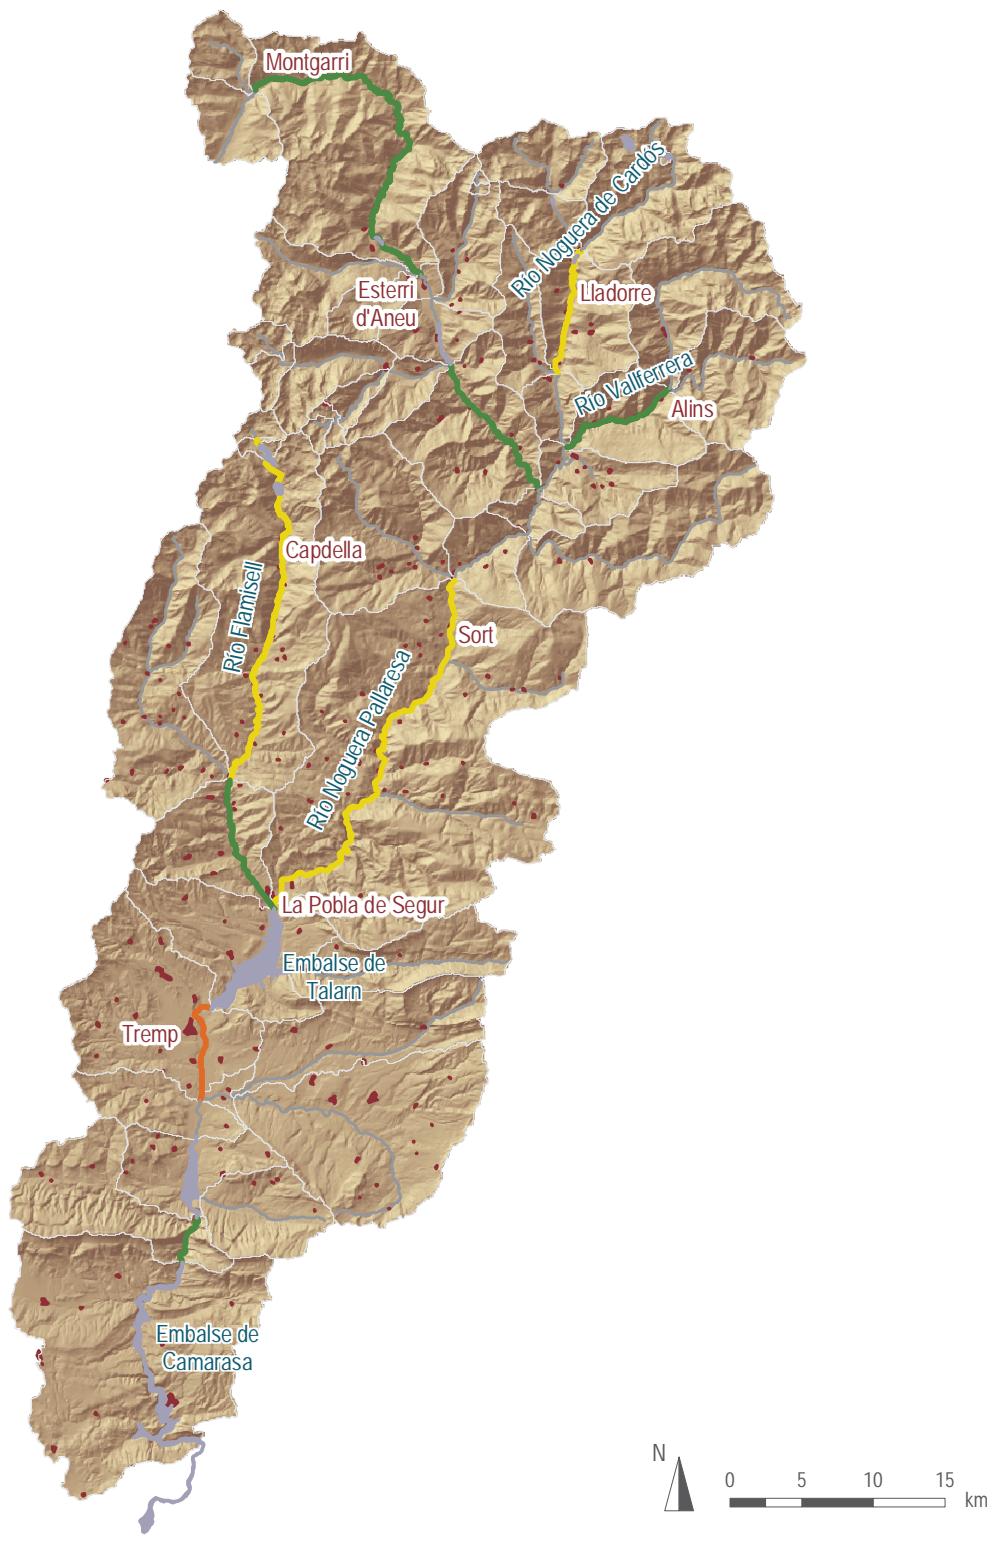
SISTEMA FLUVIAL: RÍO NOGUERA PALLARESA

VALORACIÓN	Nº MASAS	LONGITUD
Muy buena	0	0,0 km
Buena	5	67,99 km
Moderada	3	70,39 km
Deficiente	1	7,78 km
Mala	0	0,0 km
Sin valoración	17	114,74 km

En conjunto la subcuenca del Noguera Pallaresa presenta un estado mayoritario entre moderado y bueno. Como se observa en la Figura 10-40 aproximadamente un cuarto de la longitud total se ha valorado como bueno y moderado, respectivamente. Es destacable que no haya sido valorado un 44% de la longitud, de la cual se puede eliminar el 14% que corresponde a masas de agua que son embalses. Por tanto, hay un 30% aproximado de longitud de los cursos fluviales que serían susceptibles de ser evaluados mediante el índice IHG, pudiendo ajustar mucho más los resultados a nivel de subcuenca.
