SUBCUENCA DEL RÍO HOMINO

12. SUBCUENCA DEL RÍO HOMINO

ÍNDICE PARA LA EVALUACIÓN DE LA CALIDAD HIDROGEOMORFOLÓGICA DE SISTEMAS FLUVIALES (IHG)

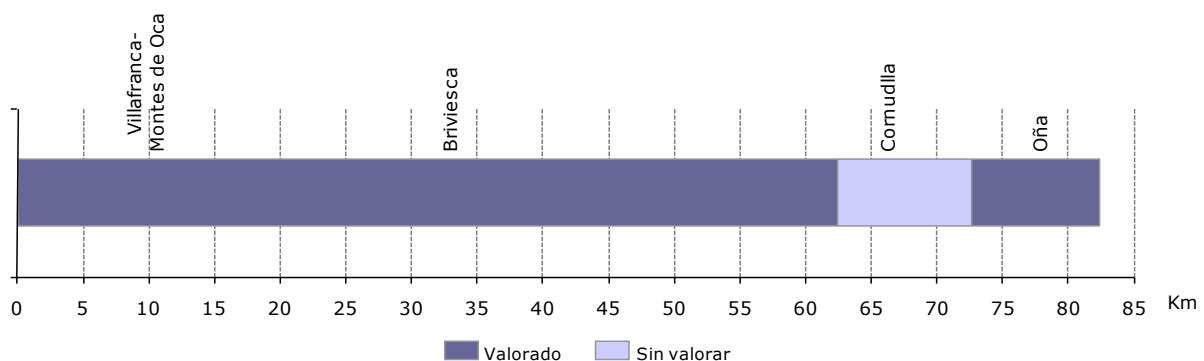
Figura 12-3. Esquema de masas valoradas del río Oca.

El río Oca, pese a no dar nombre a la subcuenca en la que se encuentra, es el cauce principal de esta subcuenca del río Homino, siendo tributario directo del río Ebro y recibiendo los caudales del río Homino, su principal afluente junto con el río Santa Casilda. La longitud del río Oca es de 82,4 km, salvando un desnivel de unos 676 m entre los 1.237 msnm a los que se encuentra su nacimiento, aguas arriba de la pequeña localidad de Villamudria, hasta su desembocadura en el río Ebro a unos 561 msnm. La pendiente media de todo el río ronda el 0,82%. El río Oca se compone de tres masas de agua de las que se valoran la primera, de 62,5 km, y la última, de casi 10 km. La masa intermedia, de unos 10 km, no tiene valoración.

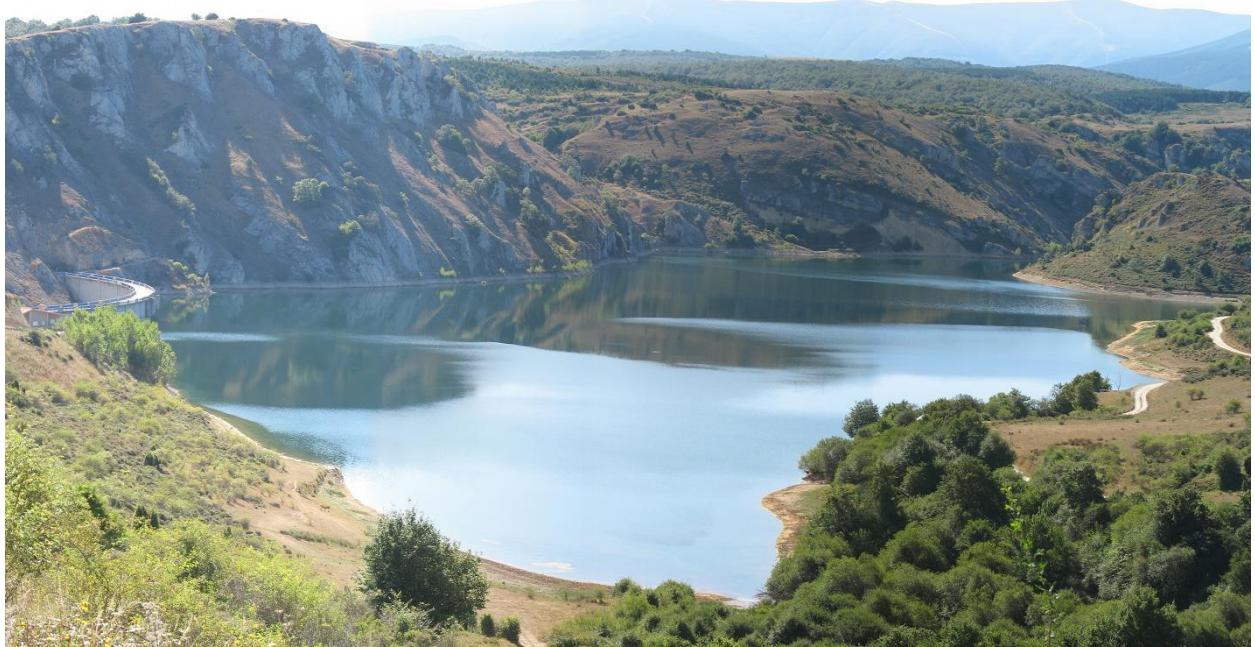
La presencia del pequeño embalse de Alba es la mayor alteración sobre los caudales del sistema fluvial. Este embalse sirve de abastecimiento a los pueblos de la comarca y se sitúa aguas arriba de la localidad de Villafranca de Montes de Oca a sólo unos 8 km del nacimiento del río Oca. Aguas abajo de este embalse no se encuentran represas ni en el cauce principal ni en los pequeños afluentes. Sí se observan pequeños azudes que derivan caudales hacia los regadíos cercanos al cauce del río. El embalse supone la retención de los sedimentos producidos aguas arriba; el resto de la cuenca ve afectada la conexión de los

Figura 12-4. Embalse de Alba.

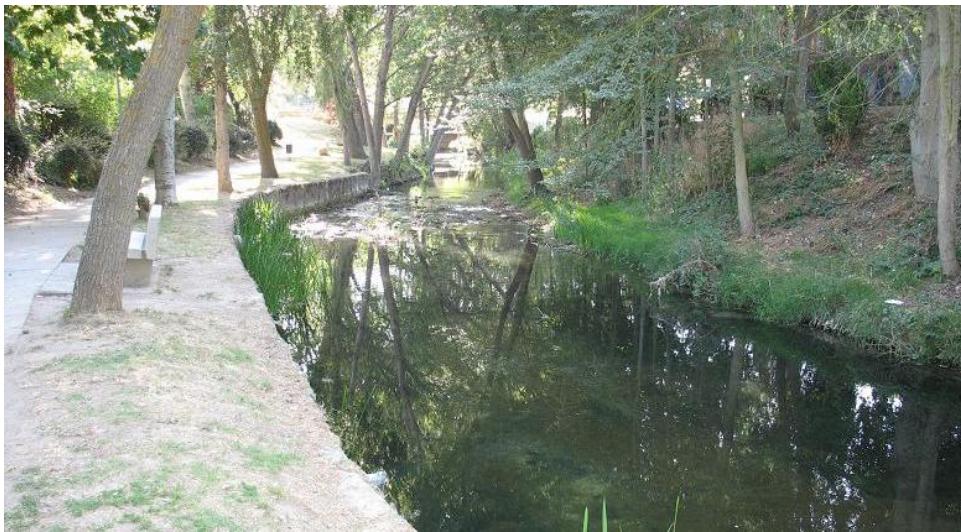
El trazado de la masa de agua se ve modificado en las zonas urbanas y en el sector medio de la masa de agua, donde se produce una concentración de infraestructuras: autopista AP-1, carretera nacional N-I y el ferrocarril que une Madrid con el Cantábrico. También se producen cambios en las zonas urbanas, especialmente en la localidad de Briviesca. En el resto de la masa de agua el cauce mantiene un trazado sinuoso con pocas modificaciones.

El sector central se ve afectado por algunas alteraciones del lecho del cauce. En el resto de la masa de agua es el paso de caminos hacia los campos de cultivo y algunos pequeños azudes lo que provoca alteraciones en el perfil longitudinal.

Las defensas no son abundantes fuera de las zonas de contacto con vías de comunicación y de las zonas urbanas.

Figura 12-5. Cauce del río Oca en la localidad de Briviesca.

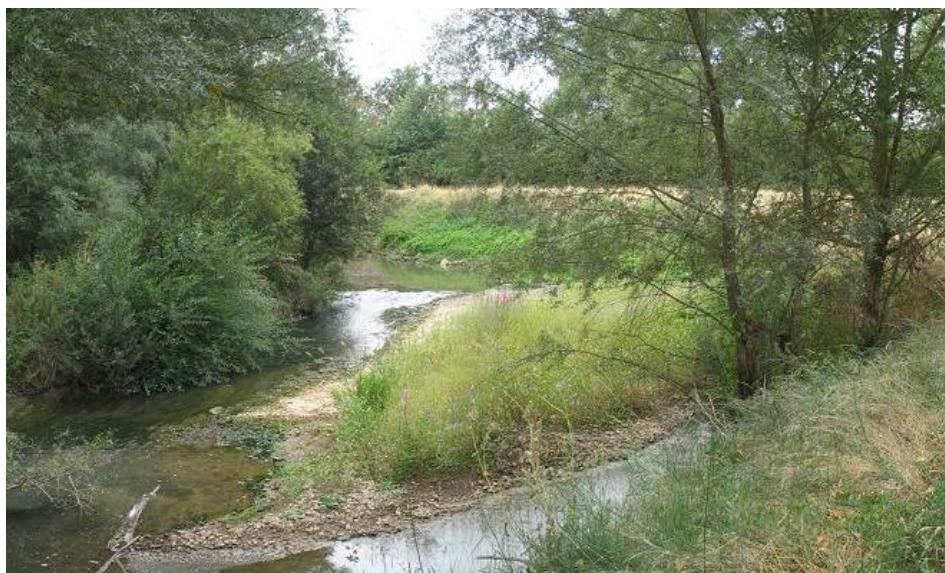
El sector situado aguas arriba del embalse de Alba es el único en el que se mantiene la naturalidad de las riberas. En el resto de la masa de agua el corredor ribereño es generalmente continuo pero muy limitado en su amplitud debido a la presencia de cultivos. De forma puntual se observan discontinuidades e incrementos en la amplitud sin alcanzar nunca anchuras significativas. Se han detectado algunas plantaciones de chopos que sustraen aún más espacio al corredor ribereño.

El paso de caminos o pistas agrícolas y el contacto con las vías de comunicación, en ocasiones muy cercanas al cauce, suponen las mayores afecciones a la conectividad. Son frecuentes las alteraciones en la estructura de las riberas por la falta de espacio lateral y el pastoreo y uso de las mismas.

Figura 12-6. Corredor ribereño limitado lateralmente en Hermosilla.

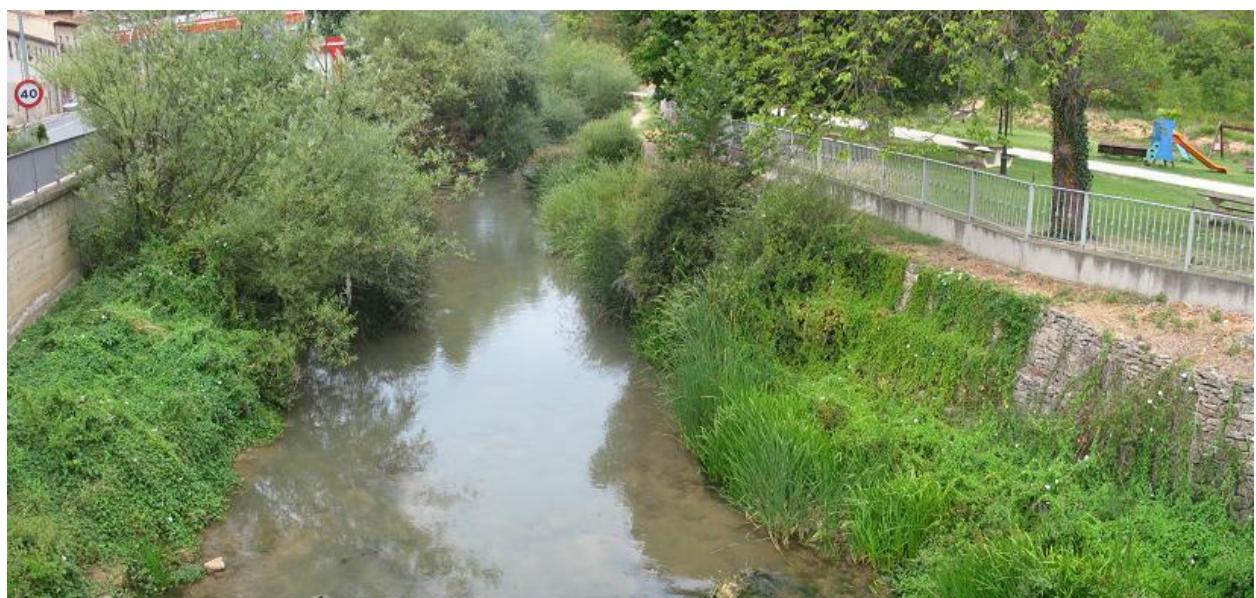
La canalización del núcleo de Oña y la puntual presencia de puentes son las alteraciones más destacables sobre el lecho del río, en general poco alterado.

Las defensas son poco numerosas en el conjunto de la masa de agua si bien llegan a suponer la canalización de algunos centenares de metros.

Figura 12-8. Canalización del río Oca en la localidad de Oña.

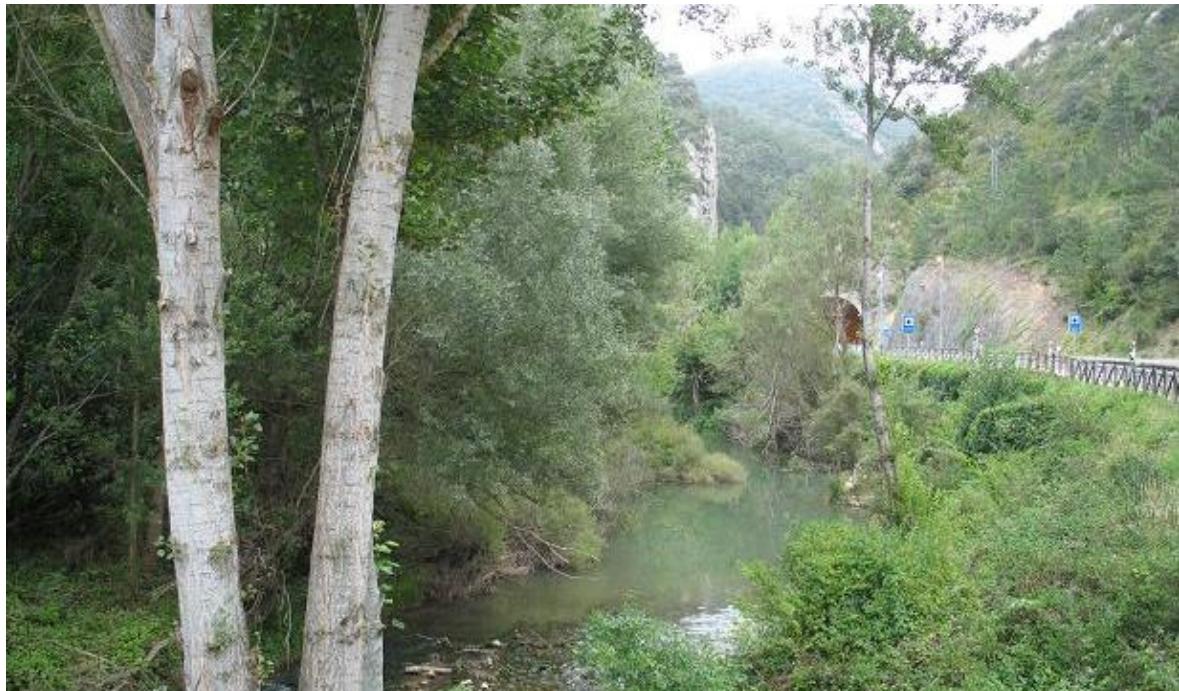
La presencia de vías de comunicación importantes en las laderas del valle, como la carretera N-232, afecta a la conexión de las zonas de ribera con los procesos de ladera, a la vez que su construcción conllevó la alteración de algunos ambientes de ribera. En la primera parte de la masa de agua la presencia de cultivos y pastoreo también reduce la amplitud y estructura lateral.

Figura 12-9. Corredor ribereño limitado por el paso de infraestructuras.

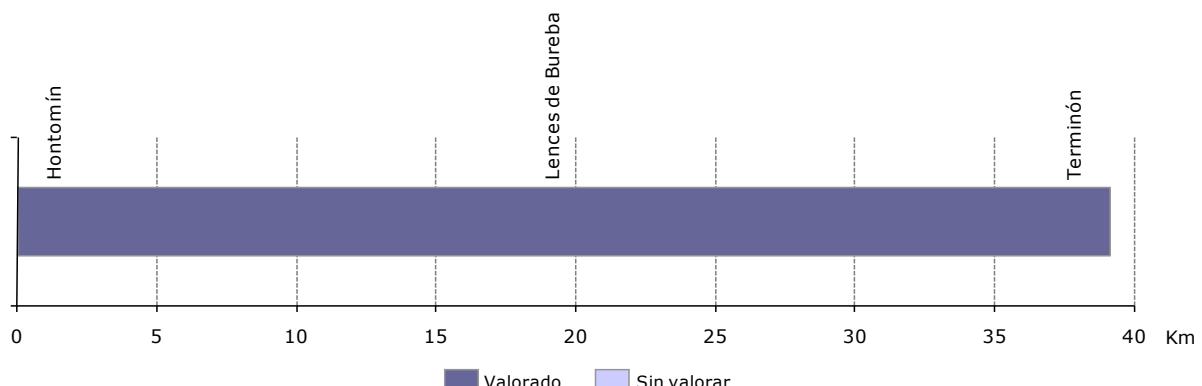
Figura 12-11. Esquema de masas valoradas del río Homino.

La longitud del río Homino es de 39,1 km en los que pasa de los 934 msnm a los que, aproximadamente, se ubica su nacimiento al norte de la localidad de Hontomín, hasta los 580 msnm a los que desemboca en la parte baja del río Oca, ya cerca del cauce del río Ebro. Se compone de una única masa de agua y tiene un pequeño afluente por su margen izquierda, el río Castil.

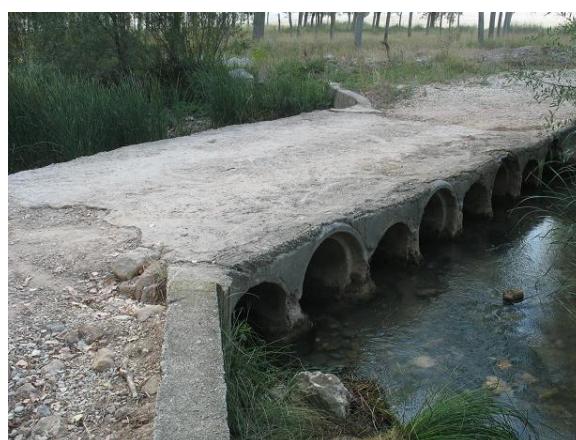
La llanura de inundación está mayoritariamente dedicada al cultivo, especialmente en las zonas alta y baja del recorrido. Los sectores centrales, más abruptos, tienen menores afecciones. No son frecuentes las defensas duras, si bien en el entorno de zonas urbanas y áreas con mayor presencia de huertas sí que aparecen pequeñas canalizaciones que, fruto de la poca entidad general del cauce, suponen una cortapisa a la dinámica del cauce y la llanura, con frecuente paso de pistas y vados.

Figura 12-12. Vado en el tramo bajo río Homino.

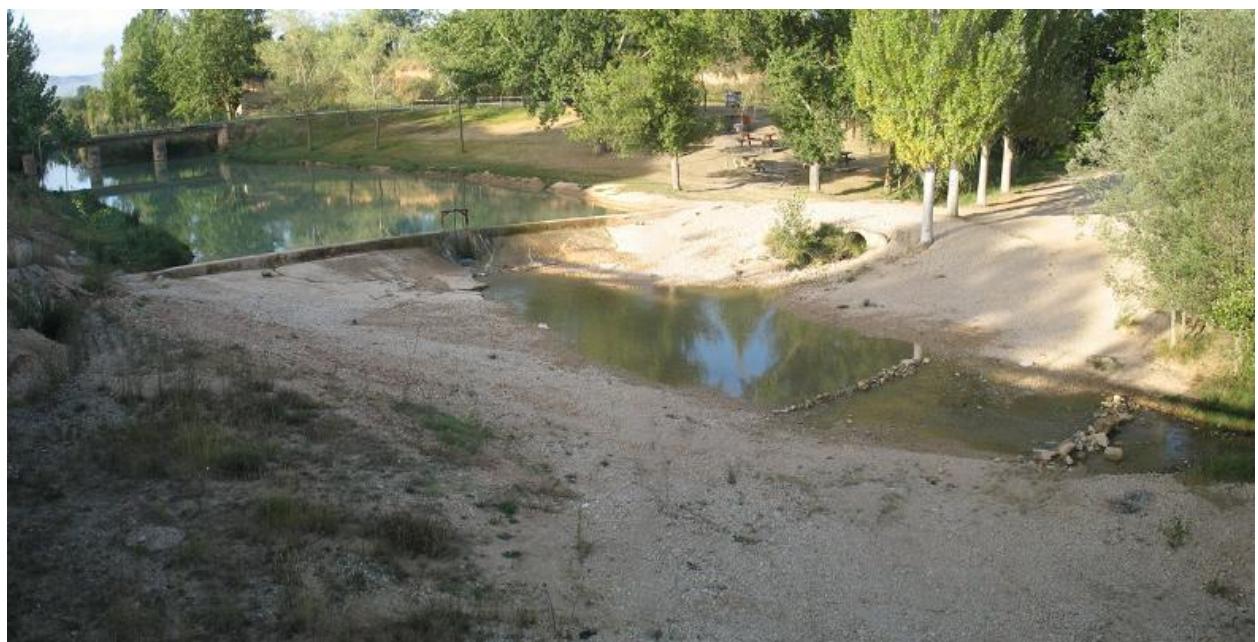
El lecho del cauce tiene frecuentes afecciones a su naturalidad y perfil longitudinal por el paso de caminos que generan vados que rompen en perfil longitudinal natural. Del mismo modo, los pequeños azudes, dragados y alteraciones de la granulometría del lecho, siempre de modo muy local, también suponen impactos sobre el cauce.

A esto se unen algunas defensas, especialmente en el entorno de núcleos como Arconada, Lences de Bureba o Salas de Bureba.

Figura 12-13. Cauce del río Homino en Lences de Bureba.

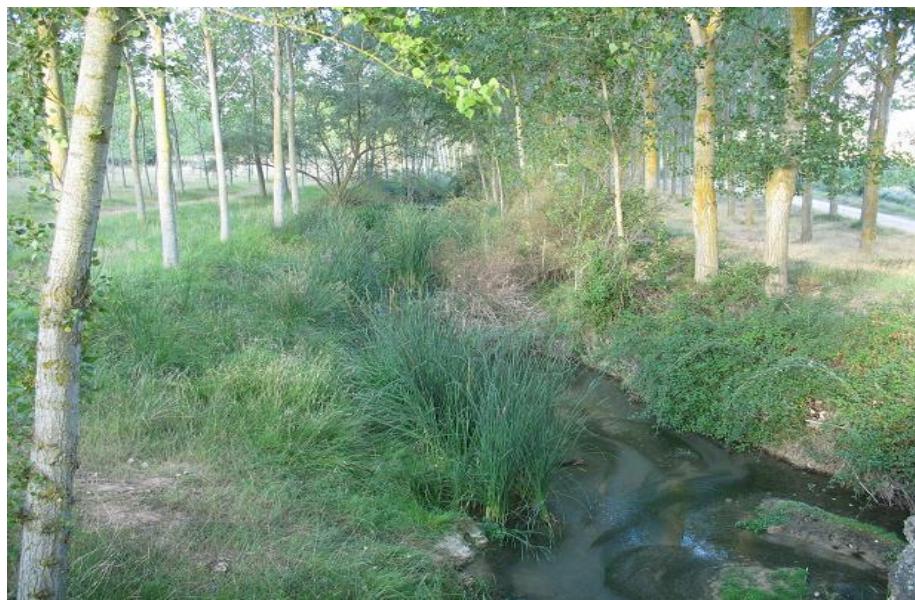
Estas plantaciones son también la alteración más destacable a la naturalidad de la vegetación, suponiendo igualmente una pérdida de calidad en las riberas y una simplificación de ambientes. El paso de pistas, el pastoreo y algunas defensas

anteriormente citadas, más abundantes en los tramos medio y bajo del recorrido, son los impactos más destacables sobre la estructura y conectividad de los ambientes de ribera, mucho menos afectados en el tramo de cabecera aguas abajo de Hontomín.

Figura 12-14. Cauce del río Homino y riberas alteradas por plantaciones.

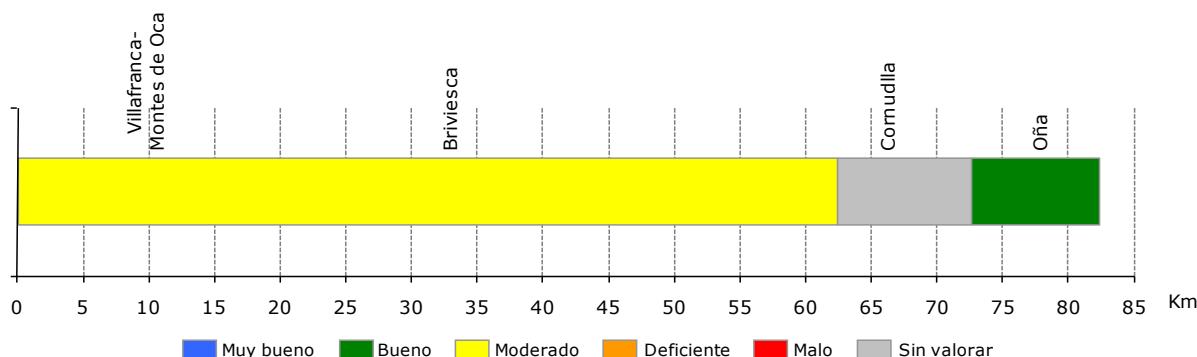
El río Oca es el más largo de la subcuenca, y consta de 3 masas de aguas, de las cuales se han valorado la primera y la última de ellas. La primera de estas masas, de más de 60 km de longitud, ha obtenido una valoración de 45 puntos sobre 90 posibles, siendo su estado moderado. La calidad funcional del sistema se ve mermada por la presencia del embalse de Alba, junto con otros impactos que afectan a las componentes de este apartado, pero en especial a la "*naturalidad del régimen de caudal*". El apartado de calidad del cauce tampoco se encuentra en un estado óptimo. Las afecciones, pese a no ser muy graves, se localizan a lo largo de la masa de agua, en especial en las zonas más antropizadas. Para terminar, en la calidad de las riberas destaca positivamente la "*continuidad longitudinal*", con 9 puntos sobre 10 posibles, mientras que la "*anchura del corredor ribereño*" tan solo tiene 2 sobre 10.

Figura 12-16. Esquema de valoración hidrogeomorfológica de las masas de agua del río Oca.

La segunda masa con valoración del río Oca, de casi 10 km de longitud, presenta un estado hidrogeomorfológico bueno, con una puntuación de 61 sobre 90. La calidad funcional del sistema es mejor que en la masa anterior, pero la reducción de caudal todavía es notable en este punto. En cuanto a la calidad del cauce, el elevado grado de encajamiento de la zona ha favorecido la conservación natural, la cual se encuentra más modificada en el paso por zonas urbanas, como en núcleo de Oña. Finalmente, la calidad de las riberas es buena. Las afecciones más graves se localizan en la "*estructura, naturalidad y conectividad transversal*", ligado al desarrollo de las zonas de cultivo adosadas al cauce, así como a la presencia de actividades antrópicas más agresivas con el medio vegetal, como talas o el propio desarrollo de infraestructuras.

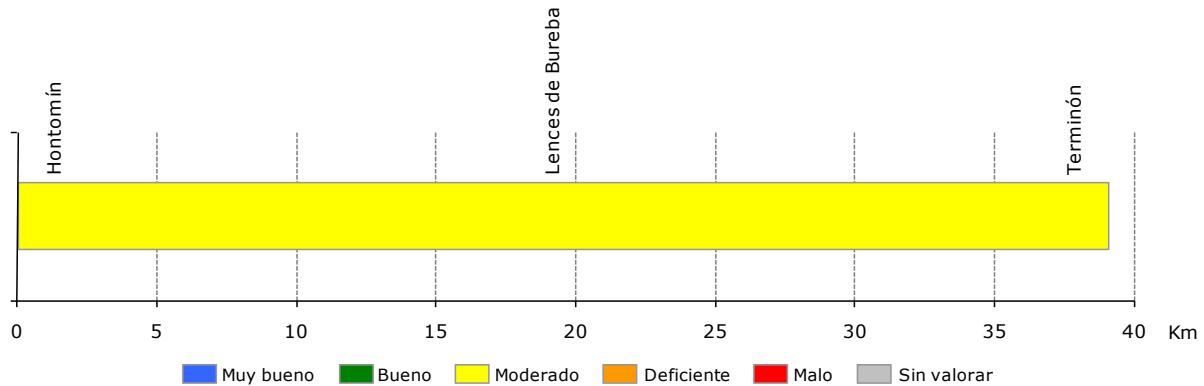
El río Homino consta de una sola masa de agua, de casi 40 km de longitud. Su valoración hidrogeomorfológica es moderada, con una puntuación de 55 sobre un máximo de 90 puntos. La calidad funcional del sistema es bastante buena, con alteraciones principalmente localizadas en la "*funcionalidad de la llanura de inundación*", debido a las defensas localizadas en zonas urbanas. La calidad del cauce es algo menor, con afecciones

repartidas por las tres componentes de este apartado. Los impactos del cauce, tales como defensas, vados y alguna rectificación... disminuyen ligeramente la puntuación hasta dejar este apartado con 20 puntos sobre 30 posibles. Finalmente, la calidad de las riberas es el apartado más alterado, con un estado malo en la "*estructura, naturalidad y conectividad transversal*" y deficiente en la "*anchura del corredor ribereño*".

Figura 12-17. Esquema de valoración hidrogeomorfológica de la masa de agua del río Homino.

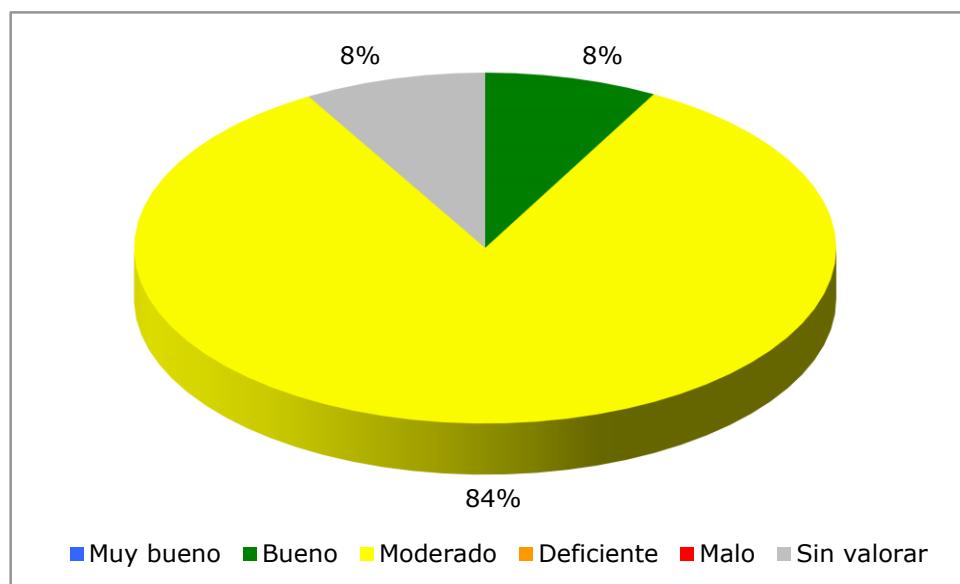
Se puede decir que la cuenca presenta un estado hidrogeomorfológico moderado. La primera masa de agua del río Oca, con sus más de 60 km de longitud (aproximadamente un 50% de la longitud total), condiciona mucho el resultado de la subcuenca. Tan solo un 8% se encuentra en buen estado, tal y como se puede ver en el gráfico siguiente, y el restante 8% está sin valorar.

Figura 12-18. Gráfico de valoración a nivel de subcuenca.
