CONFEDERACIÓN
HIDROGRÁFICA
DEL EBRO

ARAGÓN (AGUAS ABAJO YESA)

15. SUBCUENCA DEL RÍO ARAGÓN (AGUAS ABAJO DE YESA)

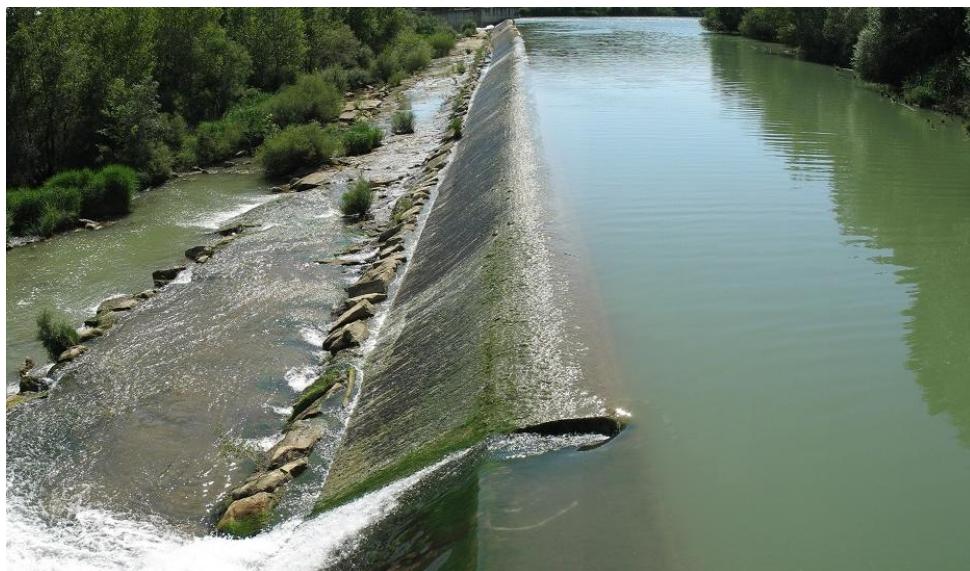
Figura 15-3. Azud de Carcastillo.

Además, de forma local, se producen detacciones importantes durante cientos de metros (incluso algún kilómetro), para la utilización como fuente de energía gracias a las cortas de algunos meandros y la instalación de minicentrales al final de esos canales, justo antes de su retorno al río. En la masa de agua, según el sentido de la corriente, se encuentran las siguientes minicentrales: Cáseda, Gallipienzo, Carcastillo, Santacara, Mélida y Caparroso.

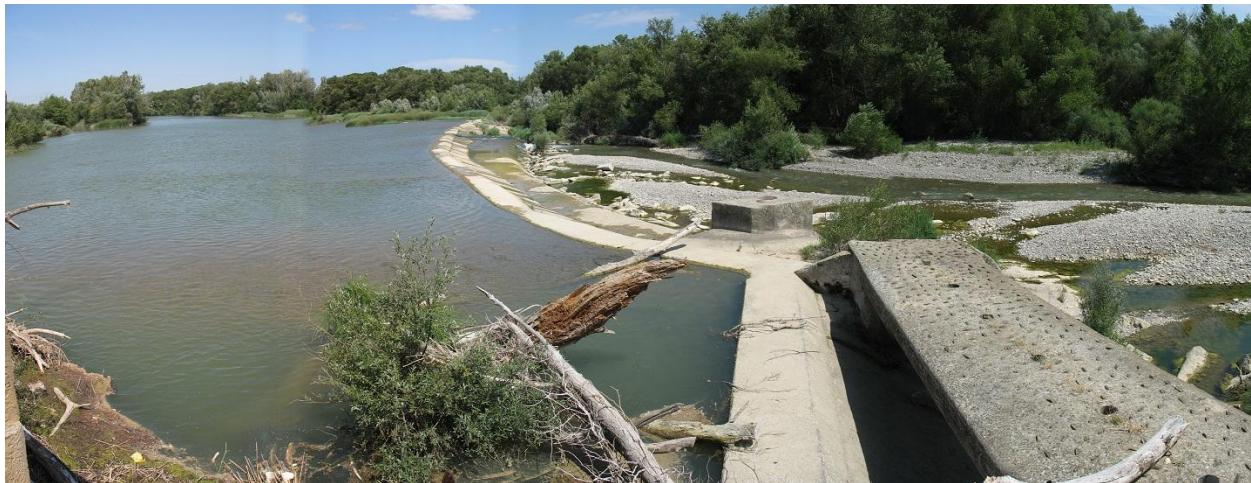
Figura 15-4. Azud de Santacara: represamiento y afecciones aguas abajo.

Los azudes de derivación para uso hidroeléctrico o agrícola suponen la alteración más destacable sobre la dinámica longitudinal del cauce. Se trata de barreras artificiales que llegan a represar kilómetros de cauce provocando cambios en la dinámica del río aguas abajo de los mismos. Algunos de los azudes de la masa presentas cerradas de varios metros de altura. También hay dragados locales que alcanzan algunos centenares de metros de longitud.

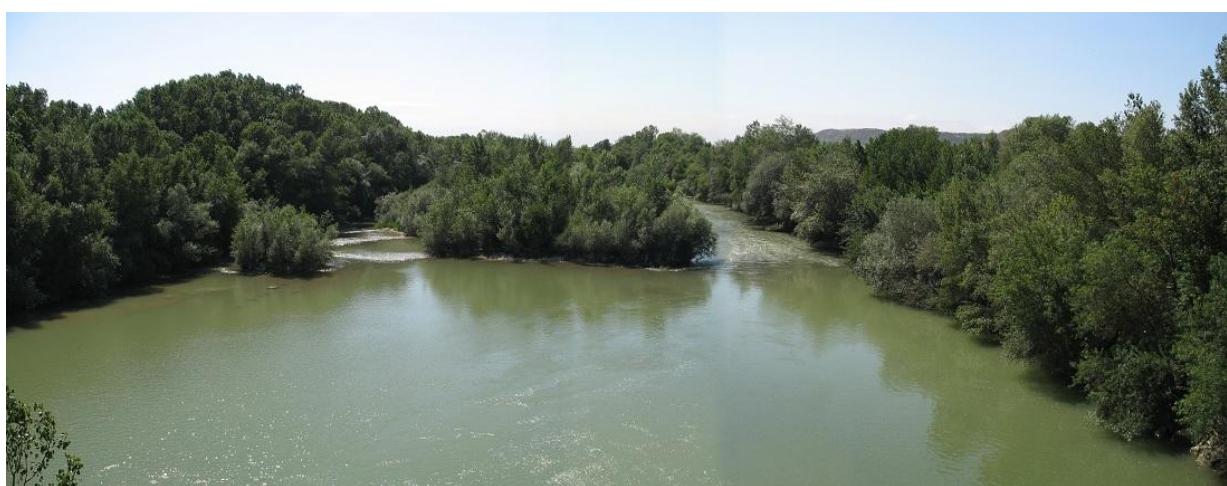
Figura 15-5. Cauce y riberas del río Aragón en las inmediaciones de Santacara.

Estas plantaciones suponen una afección destacada a la naturalidad de las riberas y de su estructura lateral, al asentarse en zonas especialmente aptas para la ocupación de vegetación natural. No hay afecciones destacables a la conectividad de las riberas más allá de puntuales pistas forestales paralelas al cauce u otras que en ocasiones se internan en algunos de los amplios sotos. Esto ocurre especialmente en el sector entre las localidades de Mélida y Caparroso, escasos metros después del final de la masa de agua.

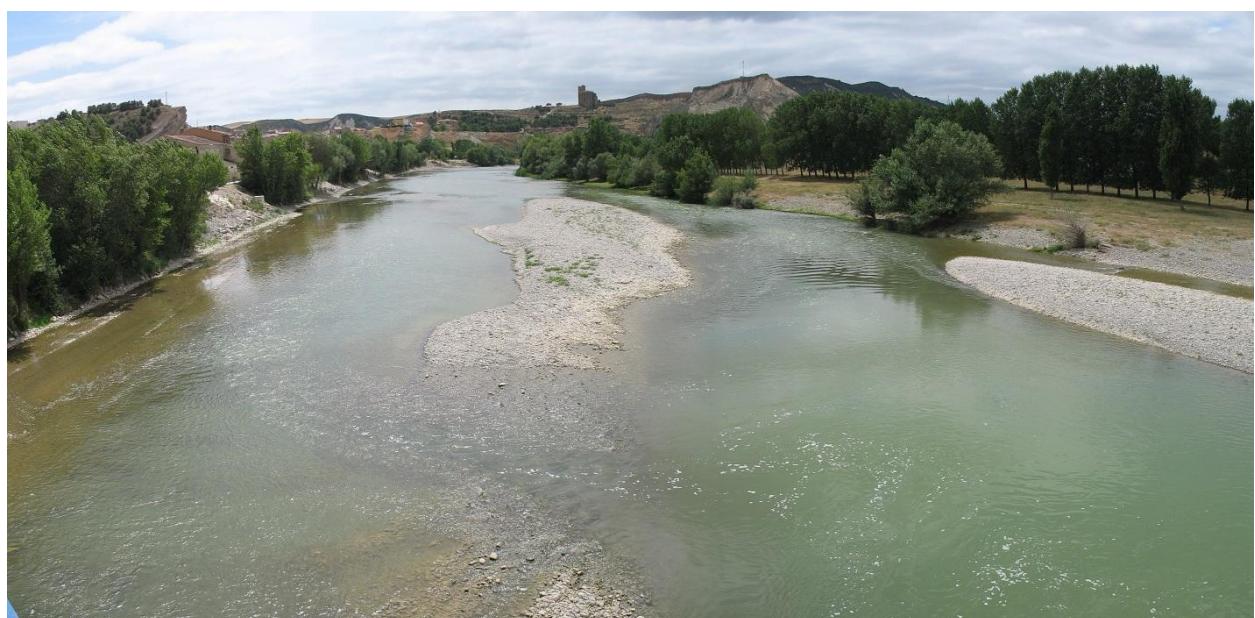
Figura 15-7. Dragado del cauce en la localidad de Caparroso.

El lecho del cauce se ve afectado por algunos dragados, especialmente en el sector inicial de la masa en torno a la localidad de Caparroso. La presencia de algunos azudes e importantes puentes también supone un impacto en la dinámica natural del cauce.

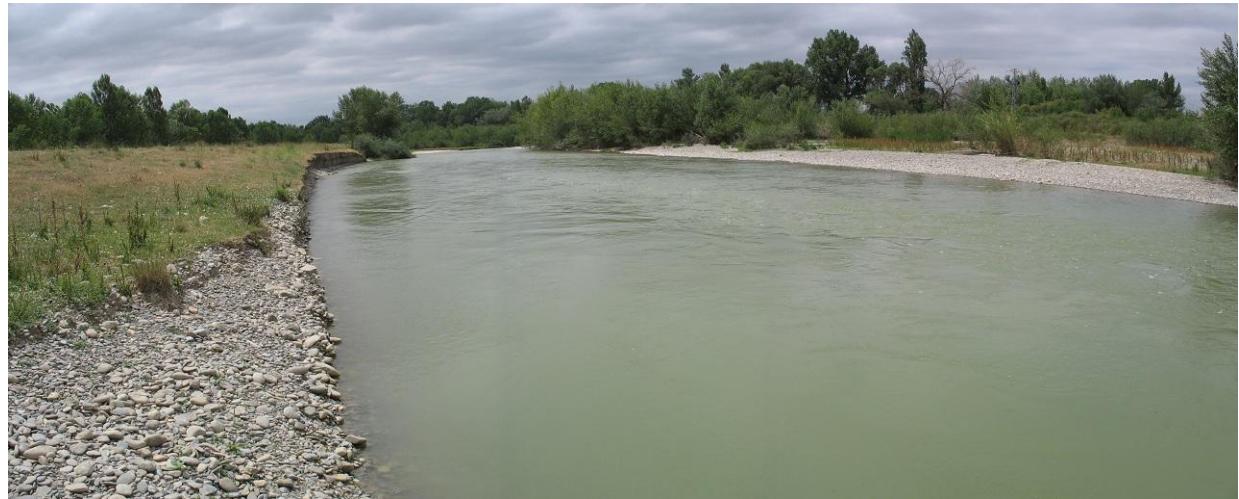
Figura 15-8. Margen erosiva y corredor ribereño del Aragón en el entorno de Marcilla.

La amplitud de las riberas se ve de nuevo notablemente alterada por la cercanía de los cultivos al cauce menor, así como por la importancia de las plantaciones de chopos que detraen importantes espacios a las zonas naturales de ribera. Esas mismas plantaciones de

chopos son el principal impacto a la naturalidad de la vegetación, a la vez que suponen ciertas discontinuidades en las riberas.

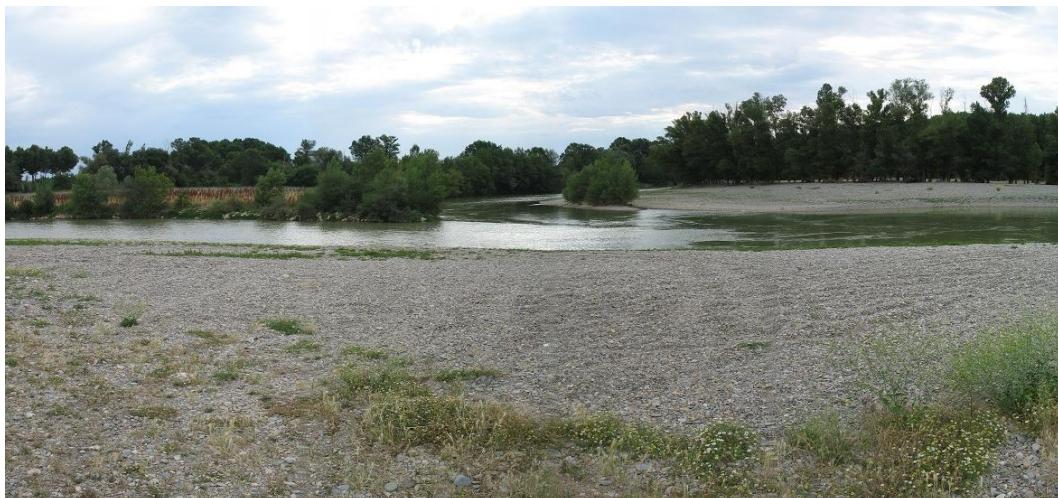
Figura 15-10. Confluencia entre los ríos Aragón y Arguedas.

La llanura de inundación presenta una clara disimetría entre la margen derecha, más elevada y que suele contactar con el río con un elevado escarpe, y la margen izquierda, donde se ubican extensas zonas de regadío, mucho menos agreste en el contacto con el cauce y, por consiguiente, mucho más defendida con escolleras y diferentes infraestructuras.

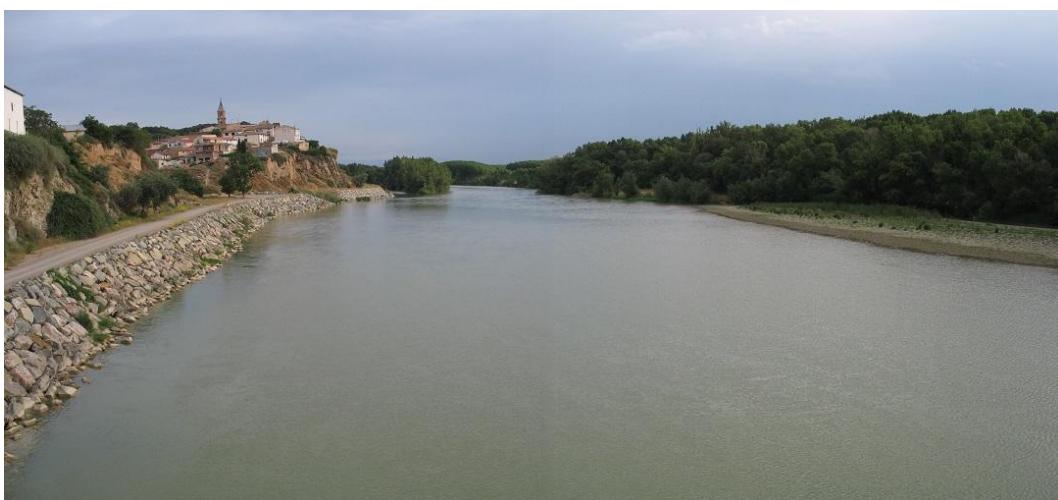
Figura 15-11. Defensa de margen en la localidad de Milagro.

Las defensas son abundantes y se sitúan a mayor o menor distancia del cauce, como en la margen izquierda, y a modo de escollera de protección del escarpe en el entorno de la localidad de Milagro. Ocupan buena parte de la longitud del trazado de esta última masa de agua del río Aragón.

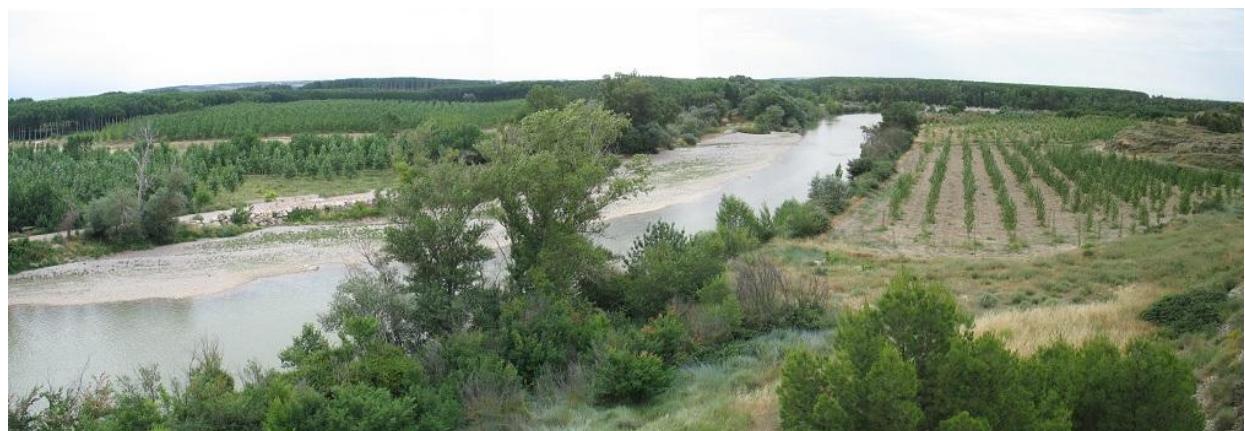
Figura 15-12. Abundantes plantaciones de chopos en la confluencia entre los ríos Arga y Aragón.

El paso de pistas y la presencia de defensas suponen alteraciones significativas en la estructura horizontal y vertical de las riberas, así como un obstáculo en la conectividad lateral de ambientes y en la capacidad de regeneración por procesos dinámicos, que suelen quedar limitados entre las defensas laterales del cauce.

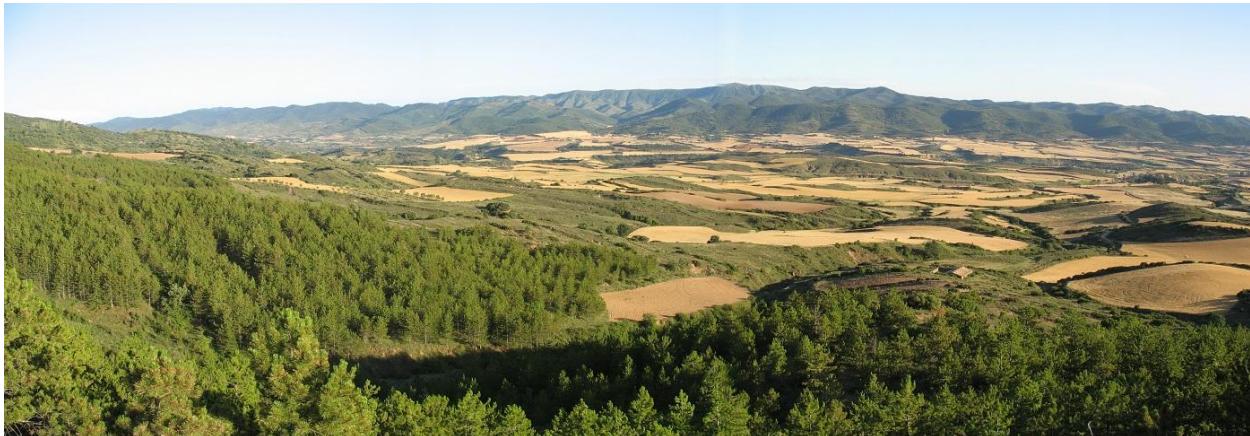
Figura 15-15. Valle del río Onsella.

La llanura de inundación se ve modificada de forma local por algunas defensas laterales que suelen estar adosadas al cauce menor, si bien su extensión es muy reducida en una visión de conjunto de la masa de agua.

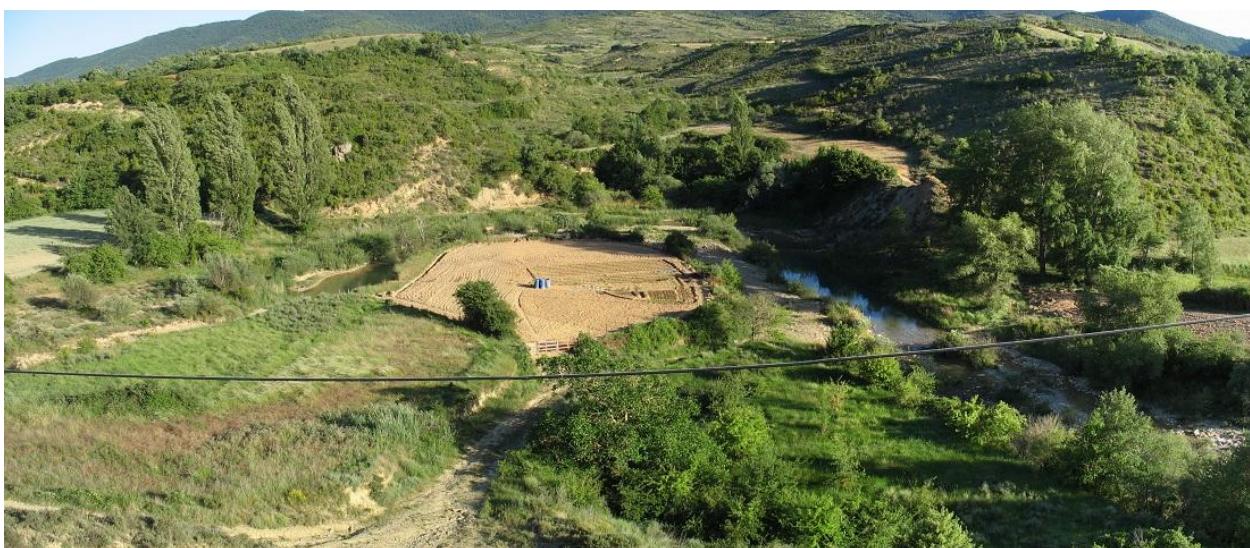
Figura 15-16. Meandro del río Onsella.

Como se ha comentado, las defensas en el curso del río Onsella son poco abundantes, ligadas a la protección de huertas en zonas cercanas al cauce o campos de cultivo que, por lo general, no suelen conllevar sistemas defensivos destacables.

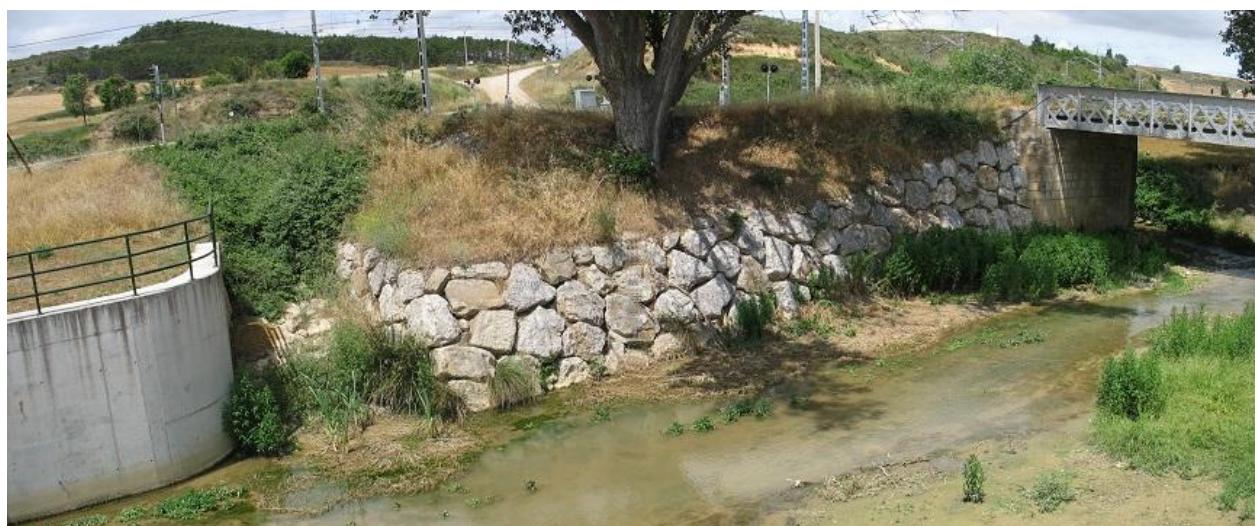
Figura 15-19. Defensas en Barasoain.

Las márgenes acumulan defensas y alteraciones más habituales conforme se avanza en la masa de agua y se dan usos más intensivos. Pese a ello, no hay canalizaciones que supongan la fijación total de las márgenes.

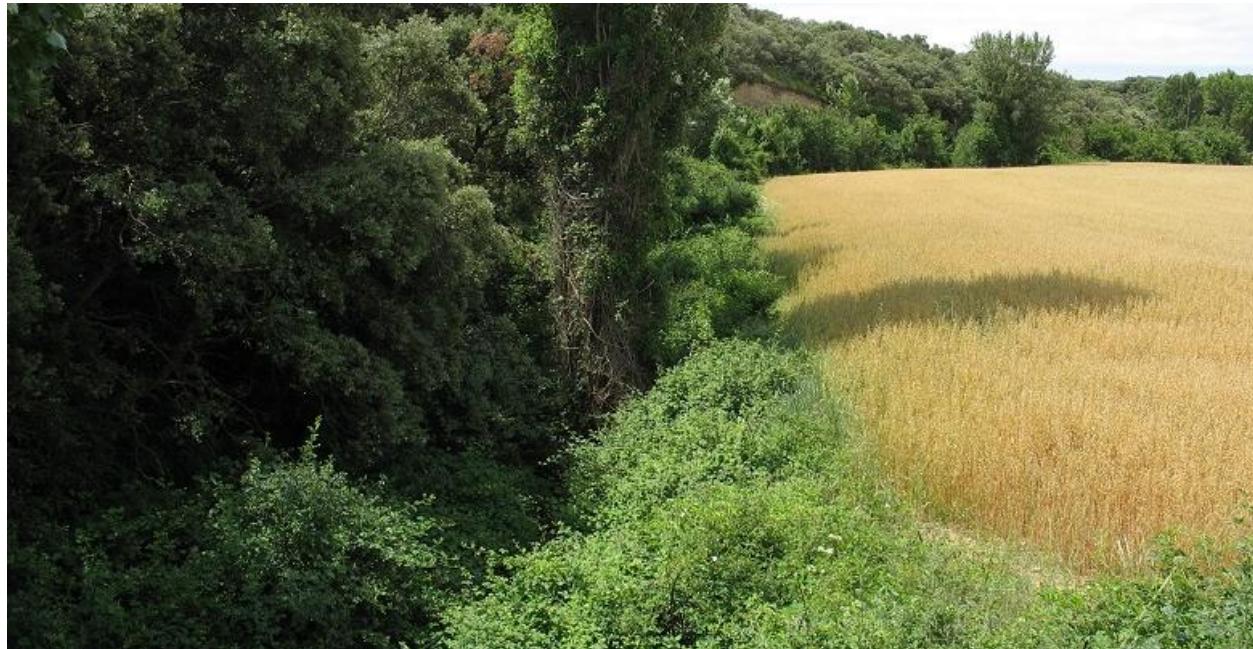
Figura 15-20. Reducción de la amplitud del corredor ribereño en el entorno de Unzúe.

Esta estrechez tan notable y las discontinuidades en el corredor suponen la alteración de la estructura interna y lateral de las riberas. A esto se suma la presencia de algunas plantaciones de chopos que modifican su estado natural. Las mismas vías de comunicación que llevan discontinuidades son causantes de algunos problemas en la conectividad lateral.

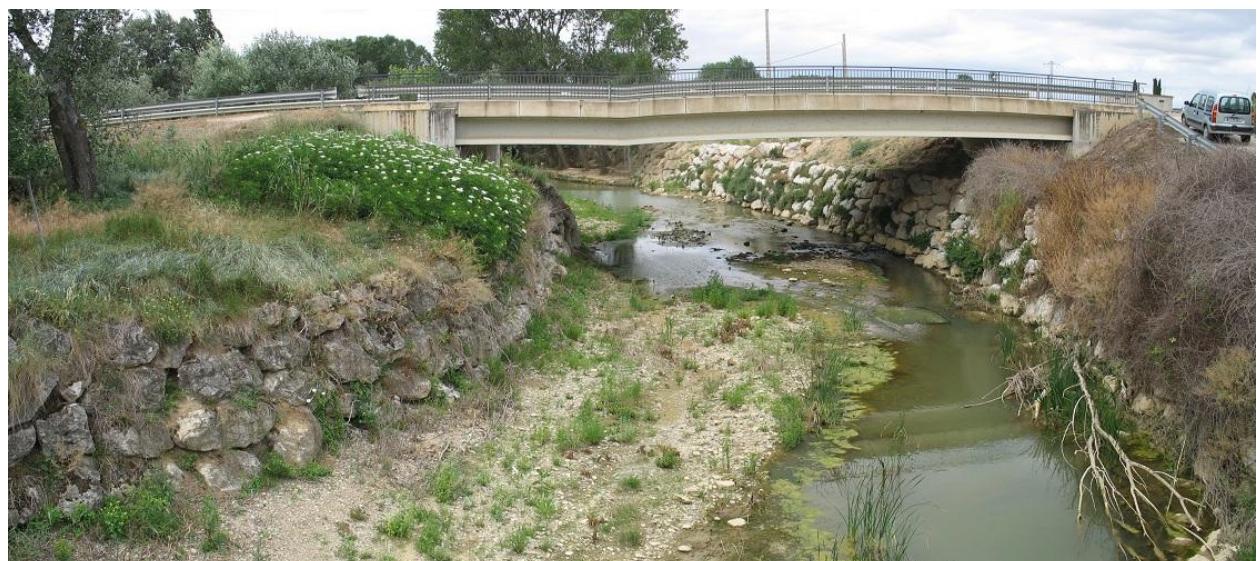
Figura 15-22. Canalización del río Zidacos en la localidad de Olite.

El trazado del río Zidacos mantiene su morfología de marcados meandros de radio pequeño alternando con zonas más rectilíneas. De forma local, sobre todo en zonas urbanas y sus cercanías, se han dado canalizaciones que han simplificado algunas sinuosidades del cauce. Se produce también la fijación de márgenes erosivas de meandros imposibilitando su movilidad natural y su dinamismo.

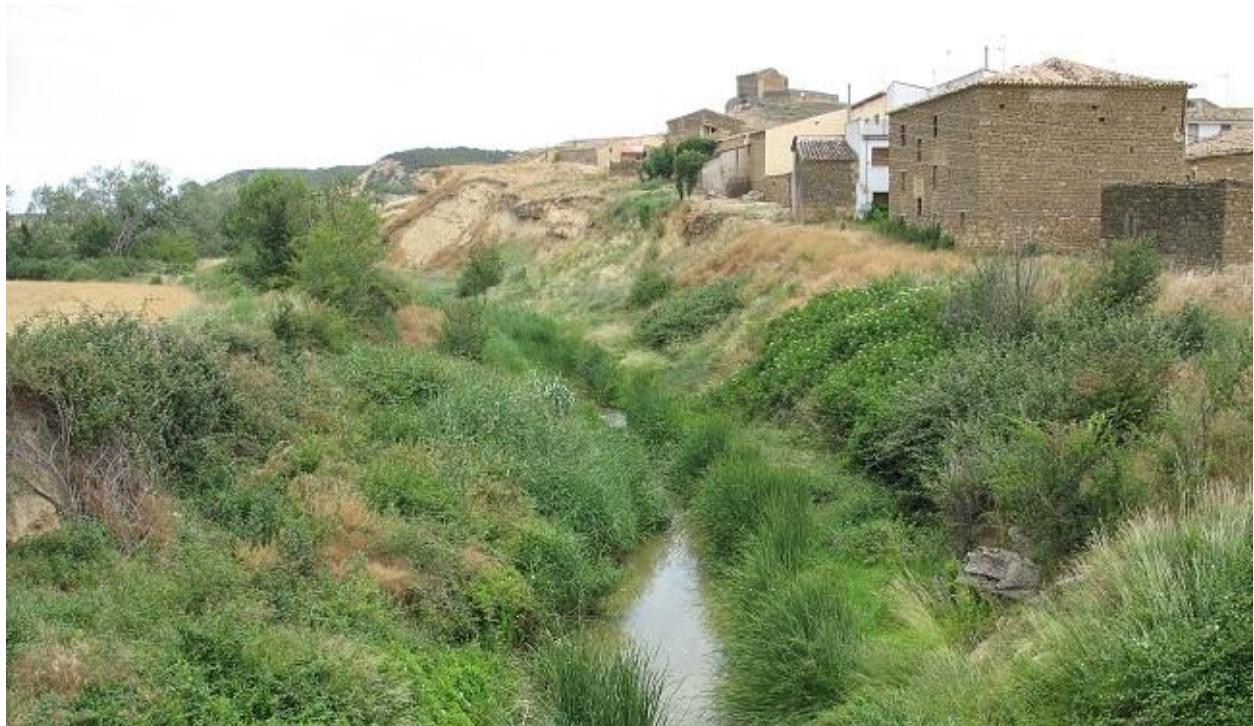
Figura 15-23. Cauce y corredor ribereño del río Zidacos en Murillo el Cuende.

La estructura interna y lateral del corredor también muestra impactos derivados de los usos colindantes a las riberas así como de la falta de espacio para el desarrollo de todos los ambientes típicos. Son frecuentes las pistas que circulan por las orillas del río que, sin ser continuas, se hacen más presentes en zonas cercanas a los núcleos o en los accesos a los pequeños azudes o zonas de huertas, influyendo en las posibilidades de expansión del corredor y en su naturalidad y conectividad.

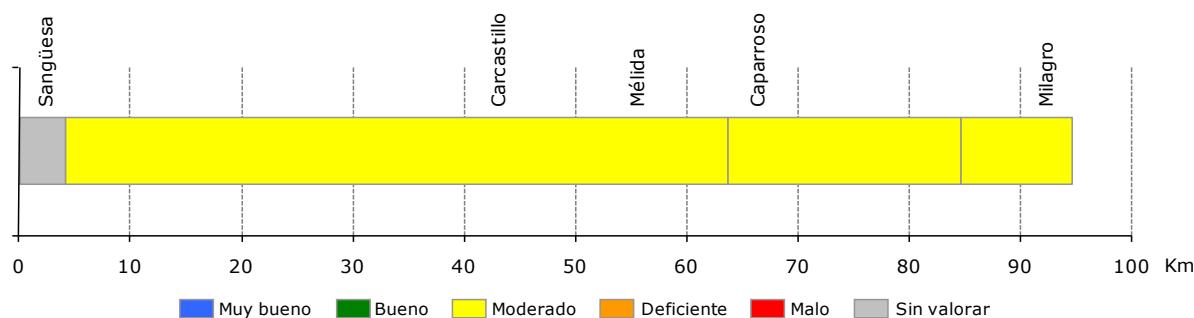
Figura 15-25. Esquema de valoración hidrogeomorfológica de las masas de agua del río Aragón.

La primera masa, la más larga con casi 60 km de longitud, es la que ha obtenido 46 puntos sobre 90 posibles. La calidad funcional del sistema está afectada en su mayor parte por la presencia de grandes embalses de cuenca (Yesa e Itóiz), junto con las minicentrales de producción hidroeléctrica que, aunque devuelven los caudales usados para la fabricación de electricidad algunos metros (o kilómetros) aguas abajo de la toma, suponen una alteración clara del caudal natural circulante por el cauce. La "*naturalidad del régimen de caudal*" es lo más afectado en este apartado. En cuanto al cauce, las citadas minicentrales llevan asociados azudes de mediano tamaño que inciden directamente en la "*continuidad y naturalidad del lecho y de los procesos longitudinales y verticales*", así como en la "*naturalidad del trazado y de la morfología en planta*" cuando llevan asociados canales que suelen cortar los meandros. La calidad de las riberas es muy buena en la "*continuidad longitudinal*", con un corredor muy continuo en ambas márgenes, aunque esté bastante modificado en las áreas urbanas. Sin embargo, la "*estructura, naturalidad y conectividad transversal*" y la "*anchura del corredor ribereño*" sí que presenta muchas modificaciones y afecciones, reduciendo la puntuación de este apartado notablemente.

La segunda masa de agua, de algo más de 10 km de longitud, ha obtenido la puntuación de 44 sobre 90 puntos posibles. Las afecciones en la calidad funcional del sistema son las mismas que en la masa anterior, repitiendo las mismas puntuaciones en las tres componentes de este apartado. En la calidad del cauce, las defensas se han incrementado, sobre todo en la zona baja de la masa, lo que conlleva una pérdida de puntos

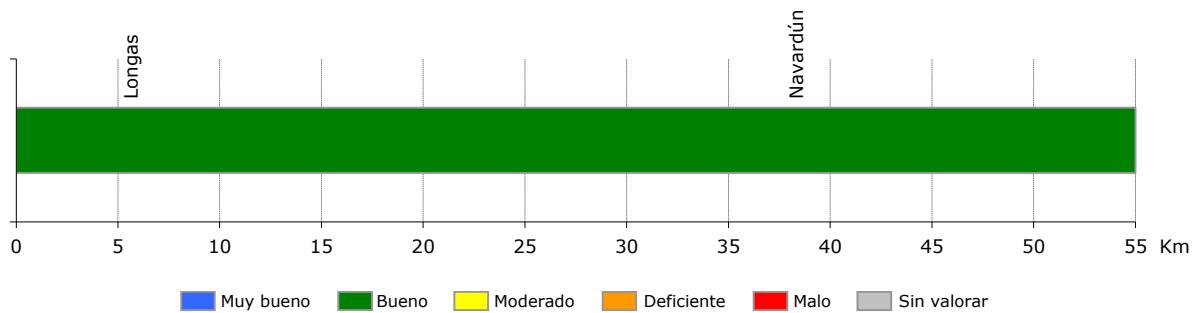
Figura 15-26. Esquema de valoración hidrogeomorfológica de las masas de agua del río Onsella.

El río Onsella consta de una única masa de agua con valoración, de 55 km de longitud, con una puntuación de 69 puntos sobre 90 posibles, siendo su estado hidrogeomorfológico bueno. En la calidad funcional del sistema, la ausencia de embalses y detacciones (salvo alguna acequia de riego de huertas) le otorga muy buena puntuación, penalizada ligeramente por la presencia de defensas adosadas al cauce menor en alguna zona muy local. En cuanto a la calidad del cauce se refiere, esta es bastante buena, con los impactos centrados en las zonas urbanas (dragados y canalizaciones locales) y en pequeños azudes repartidos por la masa de agua, afectando principalmente a la "*continuidad y naturalidad del lecho y de los procesos longitudinales y verticales*". Las riberas están en buen estado, con afecciones leves en la "*estructura, naturalidad y conectividad transversal*" y la "*anchura del corredor ribereño*", reduciendo ligeramente las puntuaciones parciales.

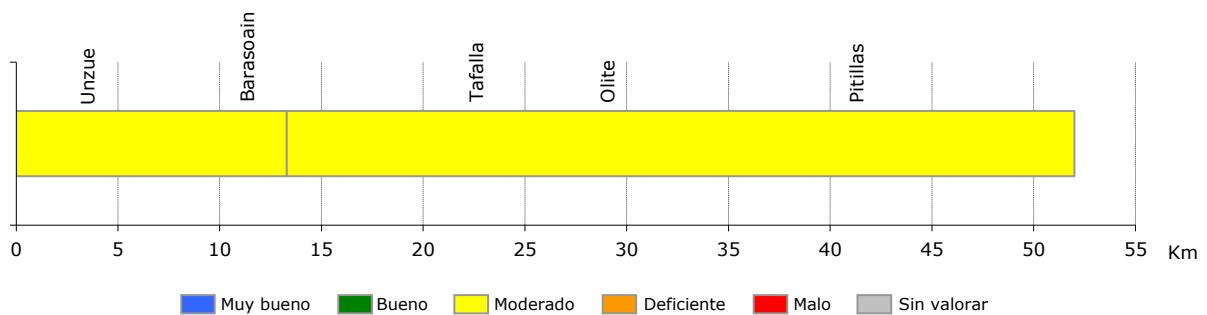
Figura 15-27. Esquema de valoración hidrogeomorfológica de las masas de agua del río Zidacos.

"funcionalidad de la llanura de inundación". En la calidad del cauce, la presencia de numerosos puentes y pequeños azudes a lo largo de la masa le resta puntuación en la "continuidad y naturalidad del lecho y de los procesos longitudinales y verticales", aunque la puntuación parcial de este apartado no es mala. Finalmente, las riberas están bastante más modificadas, en especial en la "estructura, naturalidad y conectividad transversal" y la "anchura del corredor ribereño" debido a los usos antrópicos más intensivos localizados en las márgenes del corredor, limitándolo en numerosas ocasiones, y sustituyéndolo en otras por cultivos agrarios o plantaciones de chopos.

La segunda masa de agua repite los mismos problemas detectados en la masa anterior, pero algo más acrecentados, por lo que la puntuación final obtenida en esta masa es de 46 puntos sobre 90 posibles. La calidad funcional del sistema se ve afectado por la presencia de pequeños azudes, que derivan el caudal, afectando directamente a la "naturalidad del régimen de caudal" y a la "disponibilidad y movilidad de sedimentos". Además, la llanura de inundación se encuentra desconectada de los procesos dinámicos debido a las defensas localizadas a lo largo de la masa de agua. El cauce se encuentra bastante modificado, en especial en las zonas urbanas, como Tafalla u Olite, donde la canalización es total y, además, se ha dragado el lecho. Se ha detectado una pérdida de la sinuosidad en zonas puntuales, ligado a la defensa y canalización del cauce. Finalmente, en la calidad de las riberas tampoco se dan puntuaciones elevadas. El uso de las áreas limitantes al corredor ribereño ha favorecido la pérdida de la "anchura del corredor ribereño", así como de la "estructura, naturalidad y conectividad transversal" y la "anchura del corredor ribereño". En alguna zona, la eliminación de la ribera es total.

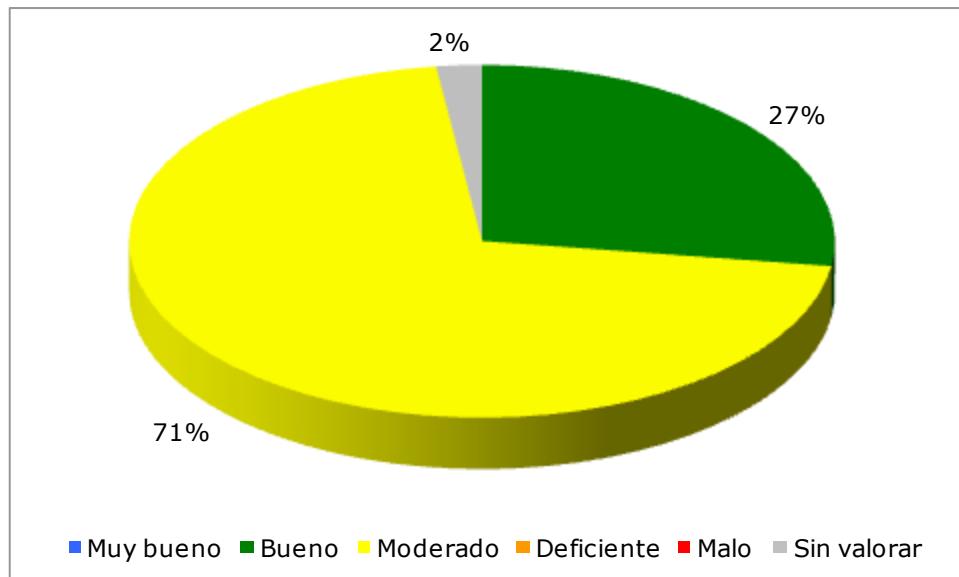
Figura 15-28. Gráfico de valoración a nivel de subcuenca.

En resumen, la subcuenca del río Aragón en su parte inferior, a partir de la entrada del río Iراتi, presenta un estado moderado. Más del 70% de la longitud evaluada se encuentra en el rango de ese intervalo y, concretando un poco más, con puntuaciones muy similares en 4 de las 5 masas de agua que forman ese porcentaje. Hay que destacar la importancia del 27% de la longitud total de la subcuenca que se encuentra en estado hidrogeomorfológico bueno, aunque la totalidad de este resultado se corresponde con el río Onsella. El 2% sin valoración es susceptible de encontrarse entre los valores predominantes de la subcuenca porque las características de la masa de agua no varían demasiado respecto a las evaluadas.
