## SUBCUENCA DEL RÍO INGLARES

## 16. SUBCUENCA DEL RÍO INGLARES

### **16.2.1. Masa de agua 255: Pipaón – Desembocadura**

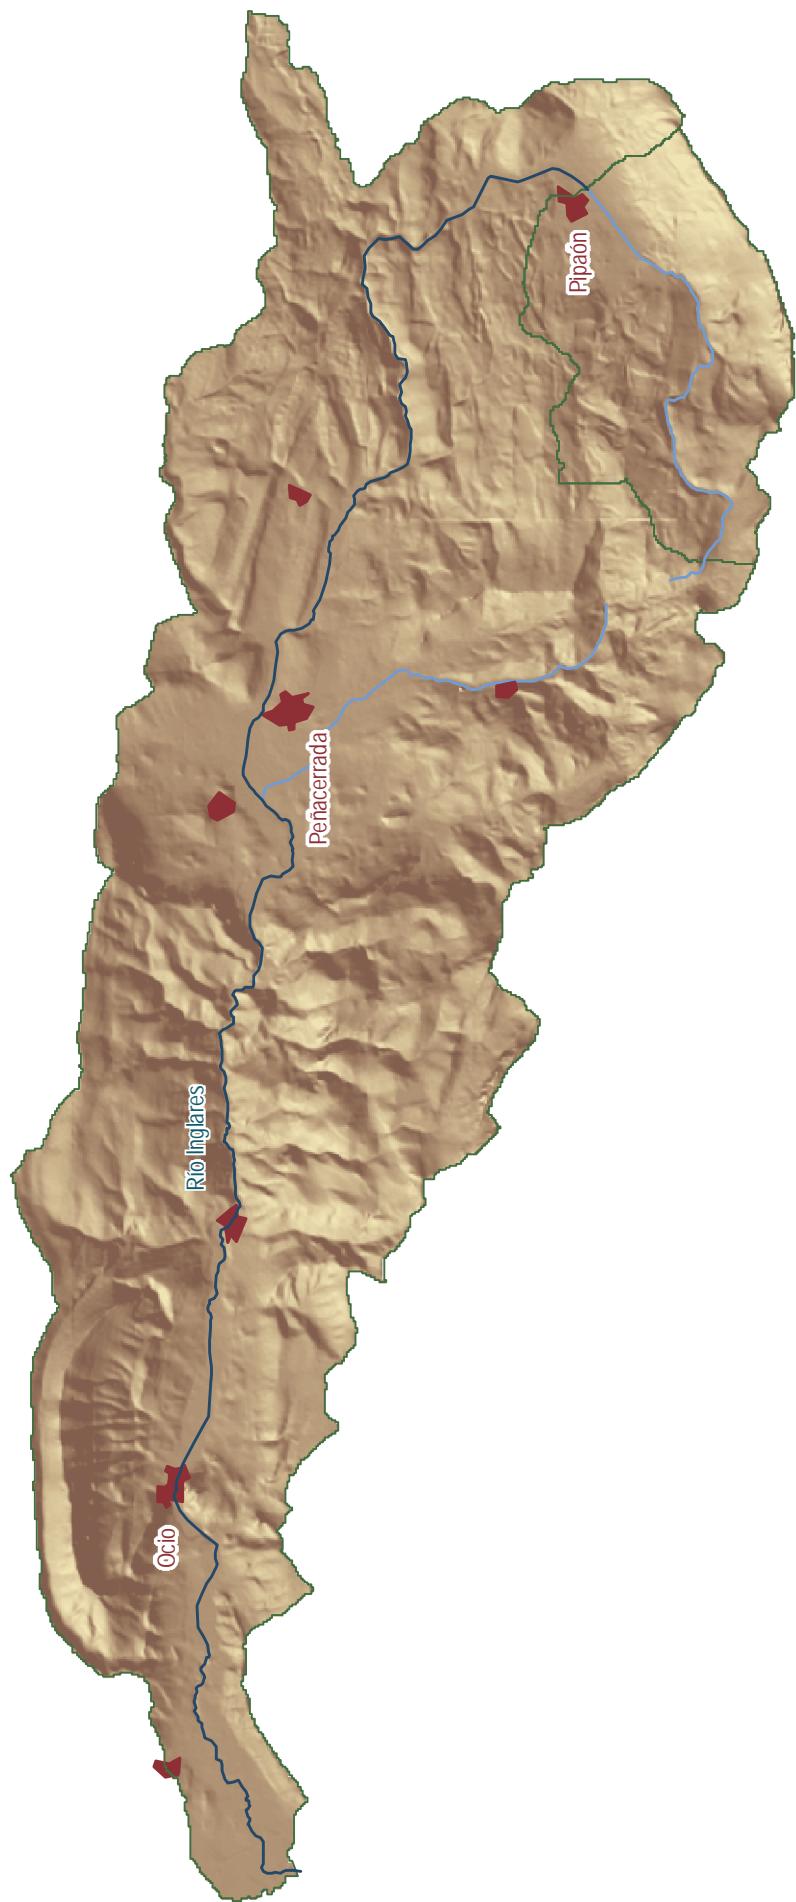
## SISTEMA FLUVIAL: RÍO INGLARES

Longitud del cauce	319 km
Altitud del nacimiento	1.085 m s.m.m
Altitud de la desembocadura	445 m s.m.m
Puntos de muestreo biológico	1
Masas de agua	2

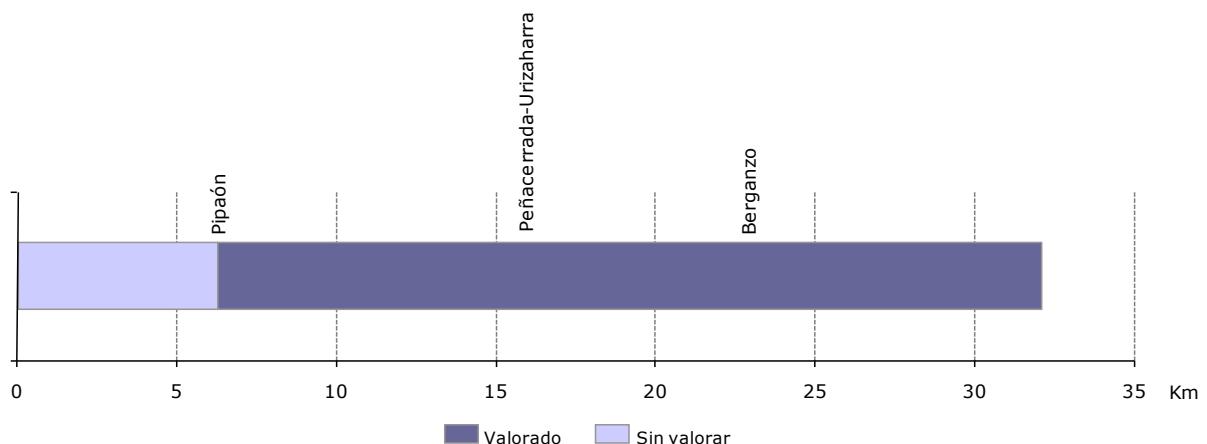
Figura 16-3. Esquema de masas valoradas del río Inglares.

La superficie de su cuenca hidrográfica es de 91,8 km<sup>2</sup>, con morfología alargada de este a oeste. El trazado del río Inglares se adapta a la morfología de la cuenca, marcando una clara trayectoria hacia el oeste después de que su zona inicial discorra unos kilómetros hacia el norte. La longitud del cauce es de 31,9 km, divididos en dos masas de agua diferentes de las que se valora la segunda de ellas, de 25,7 km.

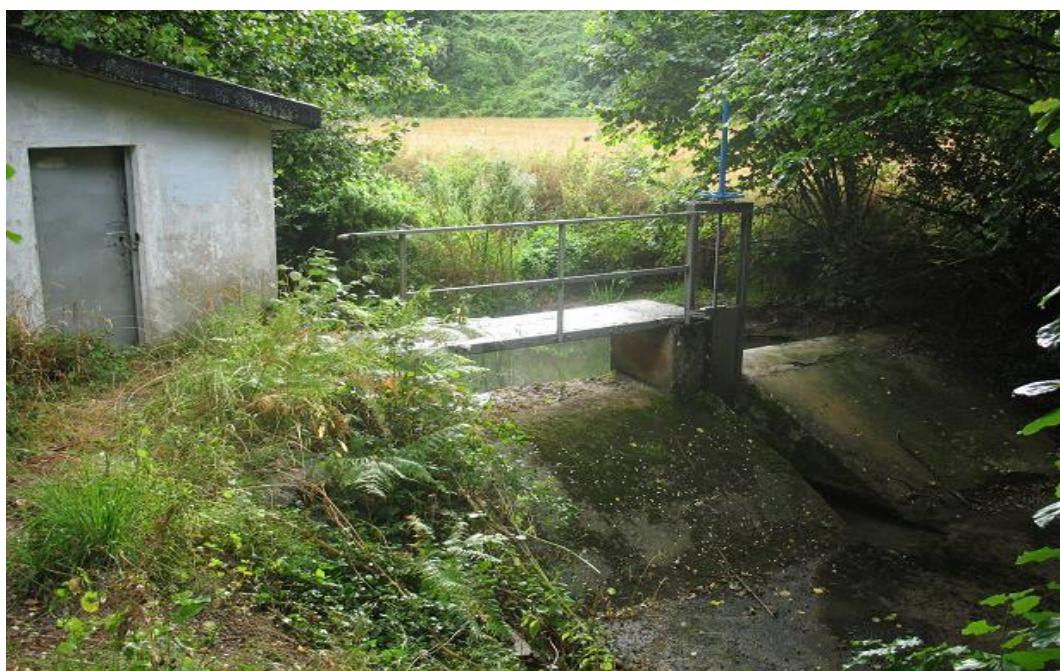
Figura 16-4. Azud de derivación.

En el tramo central del río se produce una derivación para usos hidroeléctricos que, durante poco menos de 4 km, resta caudales al cauce hasta poco después de la localidad de Berganzo. A esto se suma la presencia de algunas balsas laterales de regadío que pueden almacenar caudales de forma temporal.

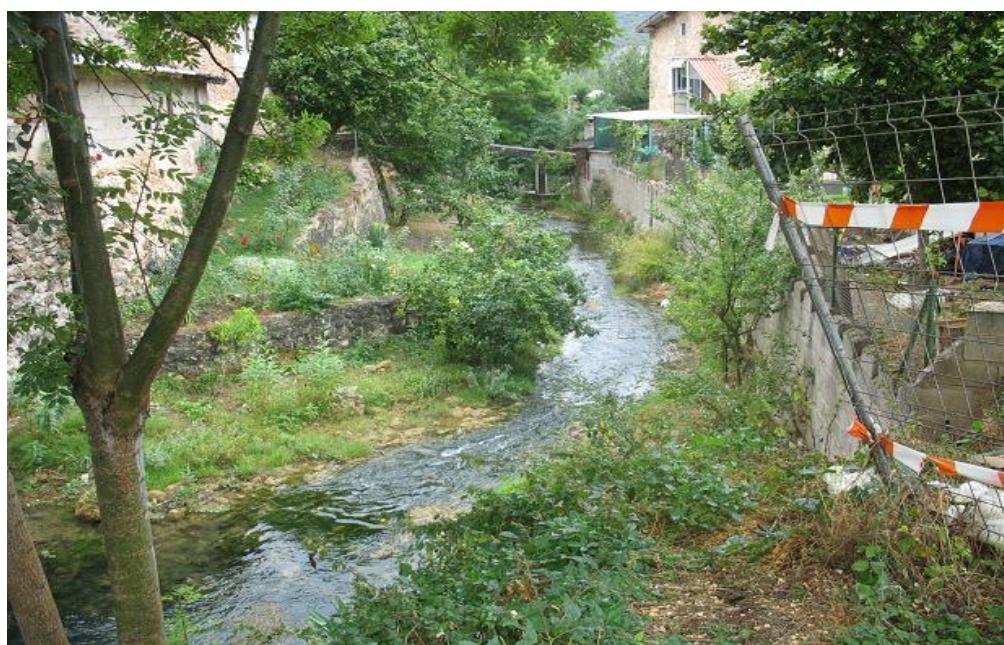
Figura 16-5. Cauce del río Inglares con defensas laterales.

Las defensas de margen, en general “blandas”, son muy abundantes en las zonas cultivadas, de forma que llegan a ser casi continuas en muchos sectores. Las zonas más encajadas del cauce, menos alteradas, prácticamente se encuentran intactas.

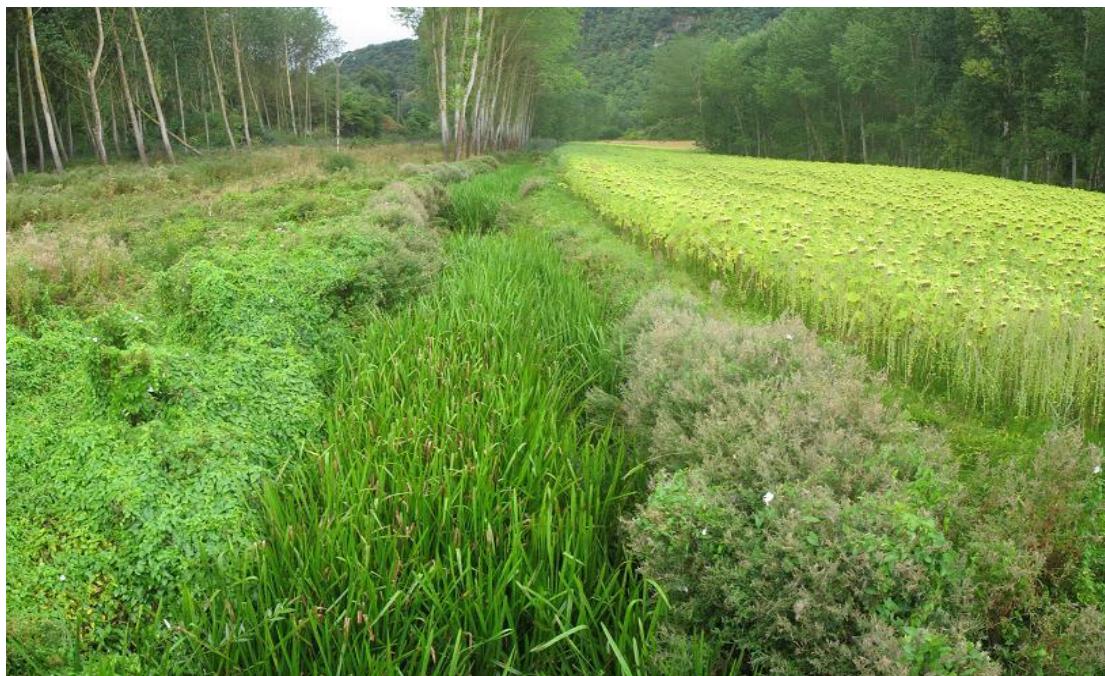
Figura 16-6. Cauce colonizado y corredor ribereño eliminado o muy limitado.

El mismo patrón se sigue en lo referente a la amplitud del corredor, muy limitada en las zonas cultivadas. Se observan escasas zonas que excedan de una estrecha hilera discontinua, frente a las zonas sin apenas impactos de los sectores citados anteriormente.

Se han cartografiado algunas plantaciones de chopos en la zona baja del cauce, en general de poca extensión pero que acaban reduciendo el espacio de las riberas. La cercanía de los cultivos, defensas y algunas pistas agrícolas conlleva que los ambientes y su conectividad se vean muy modificados respecto al estado natural. La estructura interna del corredor, allí donde su amplitud es mínima, también está claramente alterada.

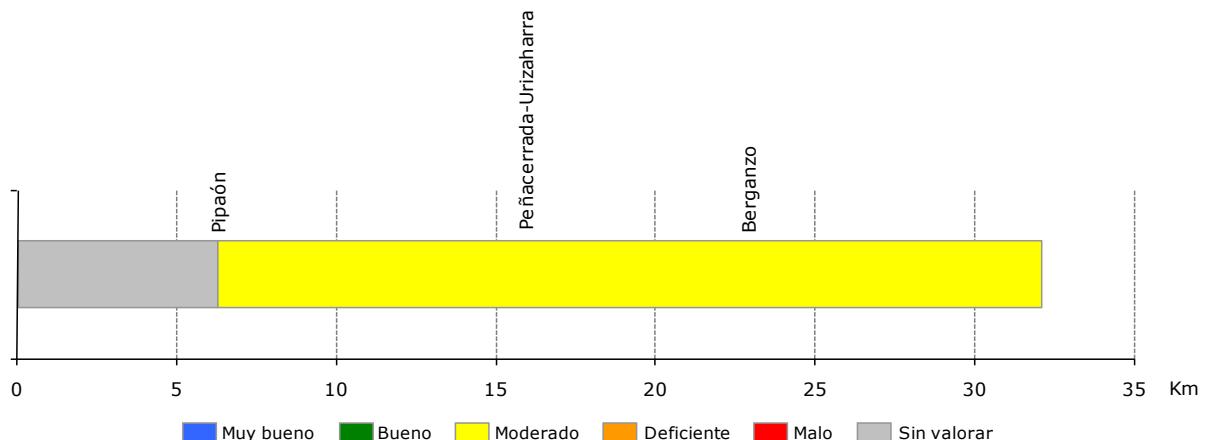
Figura 16-8. Esquema de valoración hidrogeomorfológica de las masas de agua del río Alcanadre.

La subcuenca del río Inglares consta de un único río con 2 masas de aguas según la división de la Confederación Hidrográfica del Ebro. Se ha valorado únicamente la segunda de estas masas, de más de 25 km de longitud, y que ha obtenido una puntuación de 43 sobre un máximo de 90. Su estado hidrogeomorfológico se considera moderado. La calidad funcional del sistema se encuentra afectada por los impactos, en especial las componentes de la "*naturalidad del régimen de caudal*" y la "*funcionalidad de la llanura de inundación*". En el apartado de calidad del cauce es donde se localizan las peores puntuaciones, 3, 4 y 3 en cada componente, dado que el cauce se encuentra muy alterado en toda la masa de agua analizada. Finalmente, la ribera tampoco presenta un buen estado, con graves afecciones que son especialmente graves en la "*anchura del corredor ribereño*", con tan solo 2 puntos sobre 10 posibles.

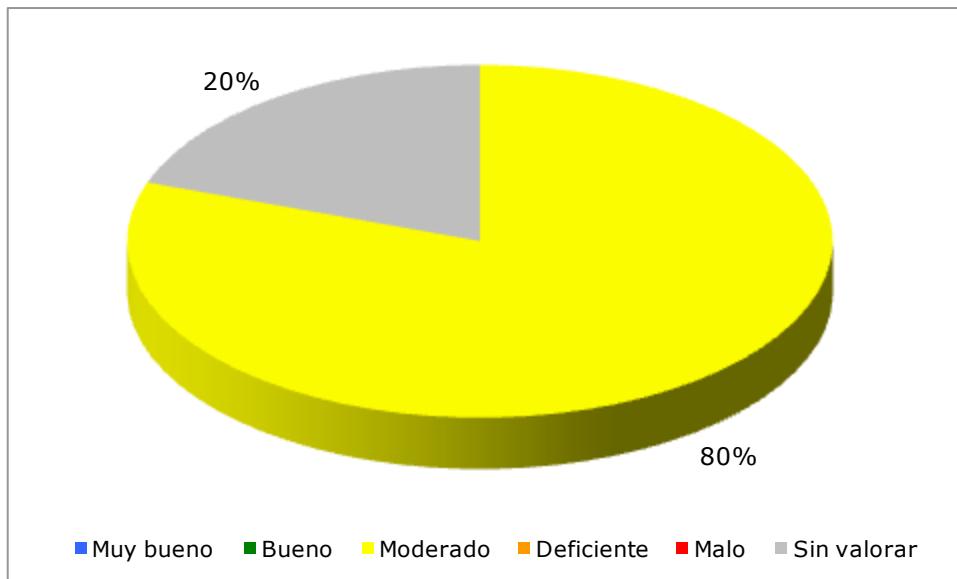
Figura 16-9. Gráfico de valoración a nivel de subcuenca.

En la Figura 16-9 se puede ver que el 80% de la longitud total de la subcuenca es la que representa la masa valorada en este trabajo. El estado moderado indica que la masa de agua puede pasar a un estado de degradación mayor con alguna afección más. Pero también podría pasar a un estado de mayor calidad con la reducción de los impactos que se han descrito con anterioridad.

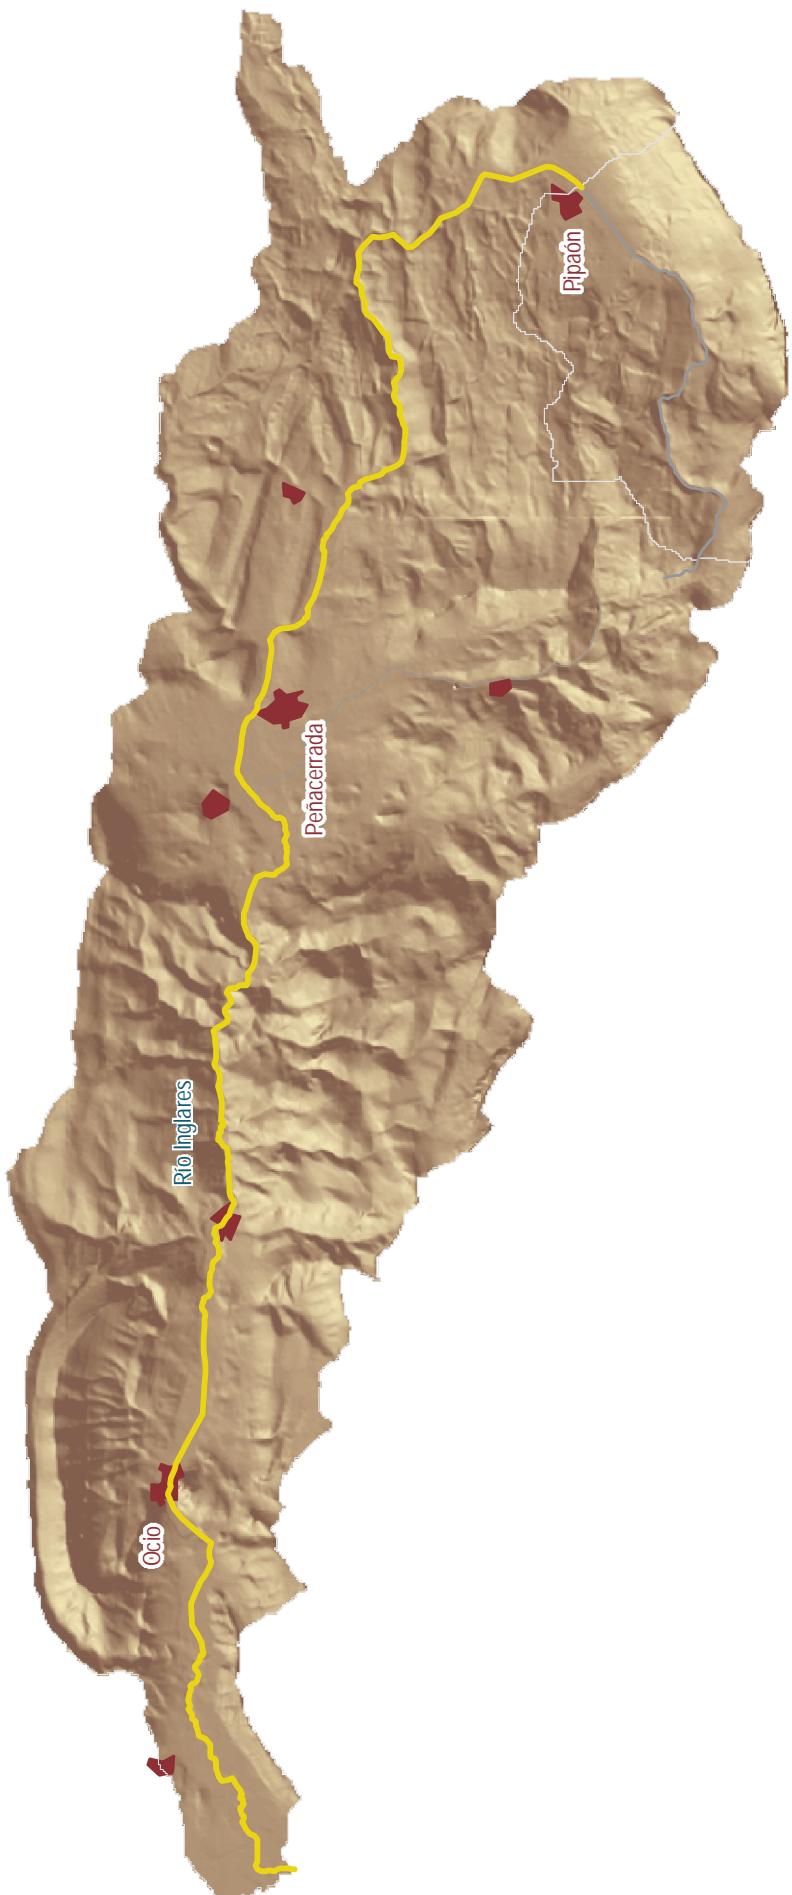
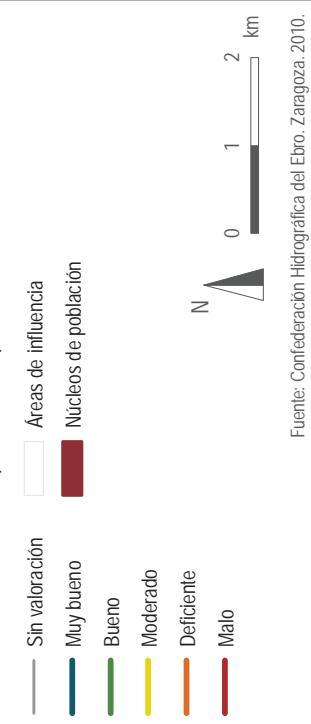
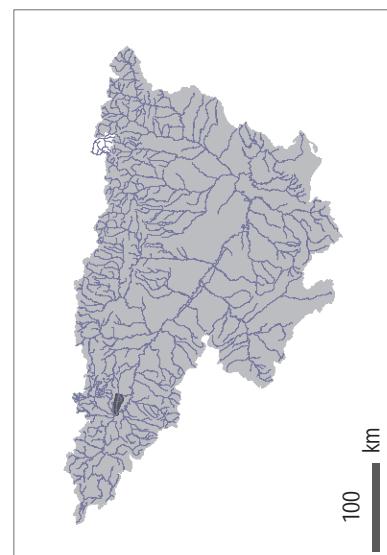
## SISTEMA FLUVIAL: RÍO INGLARES

### ESTADO ECOLÓGICO (ÍNDICE IHG)

VALORACIÓN	Nº MASAS	LONGITUD
Muy buena	0	0,0 km
Buena	0	0,0 km
Moderada	1	25,8 km
Deficiente	0	0,0 km
Mala	0	0,0 km
Sin valoración	1	6,29 km
