SUBCUENCA DEL RÍO LINARES

17. SUBCUENCA DEL RÍO LINARES

ÍNDICE PARA LA EVALUACIÓN DE LA CALIDAD HIDROGEOMORFOLÓGICA DE SISTEMAS FLUVIALES (IHG)

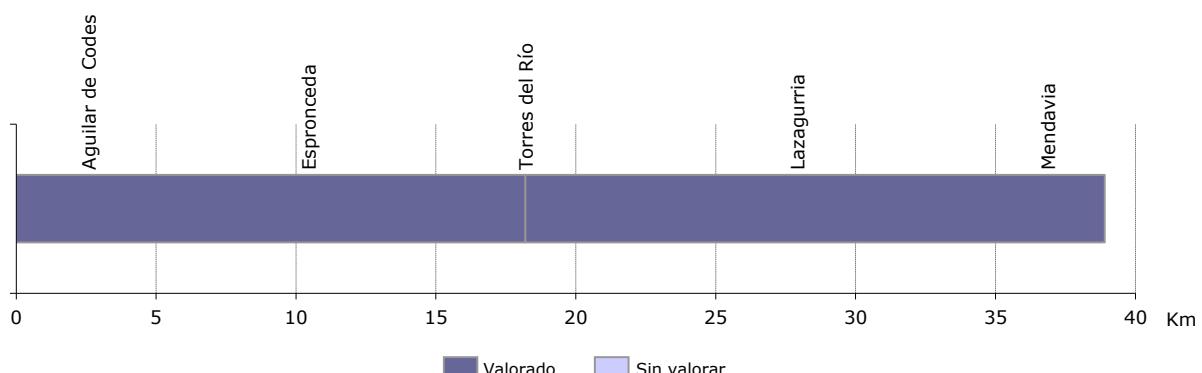
Figura 17-3. Esquema de masas valoradas del río Linares.

La longitud del río Linares es de 38,9 km en los que pasa de los modestos 789 msnm de su nacimiento al este del Puerto de Bernedo, a los 325 msnm a los que desemboca en el cauce del río Ebro. Se supera un desnivel de 464 m con una pendiente media que ronda el 1,2%. Se compone de dos masas de agua, ambas valoradas por el índice hidrogeomorfológico IHG.

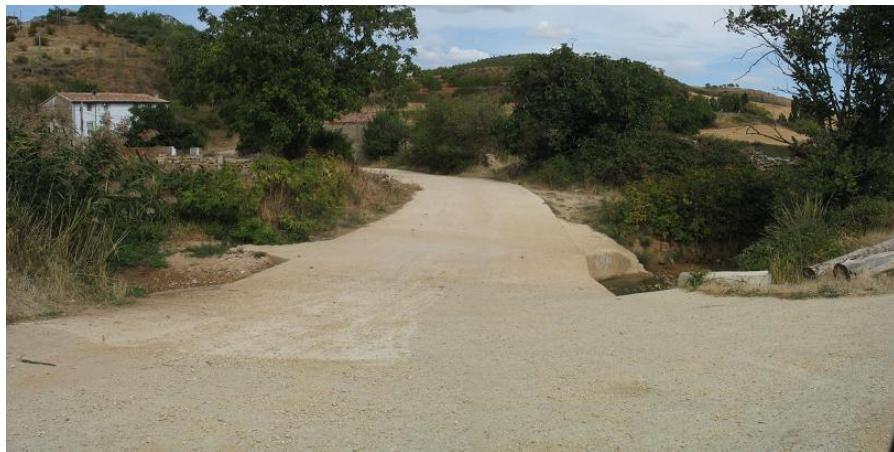
Hay algunos azudes y frecuentes vados que alteran el perfil longitudinal y también alteraciones locales a la morfología del lecho y márgenes, con algunas defensas y canalizaciones, normalmente cercanas a explotaciones agrícolas de pequeño tamaño.

Figura 17-5. Vado sobre el cauce del alto río Linares.

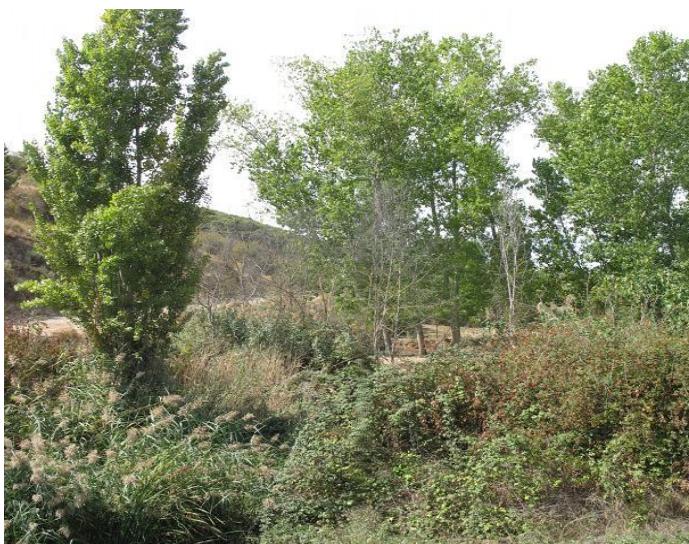
La anchura del corredor es mínima, con frecuencia reducida a una discontinua y estrecha hilera de árboles. Sólo de forma muy local, en alguno de los pequeños meandros que traza el cauce, se conservan algunos retazos de bosque más amplios que dan idea de la posibilidad de expansión si no existieran esos impactos cercanos.

La estructura lateral y vertical es mínima por la falta de espacio. Las pistas y carreteras que de forma local circulan cercanas al pequeño cauce son el impacto más significativo sobre la continuidad, también afectada por las actuaciones en las márgenes. No se han detectado alteraciones importantes en la naturalidad de la vegetación de las riberas más allá de plantaciones de chopos de carácter muy puntual.

Figura 17-6. Corredor ribereño del río Linares en la localidad de Espronceda.

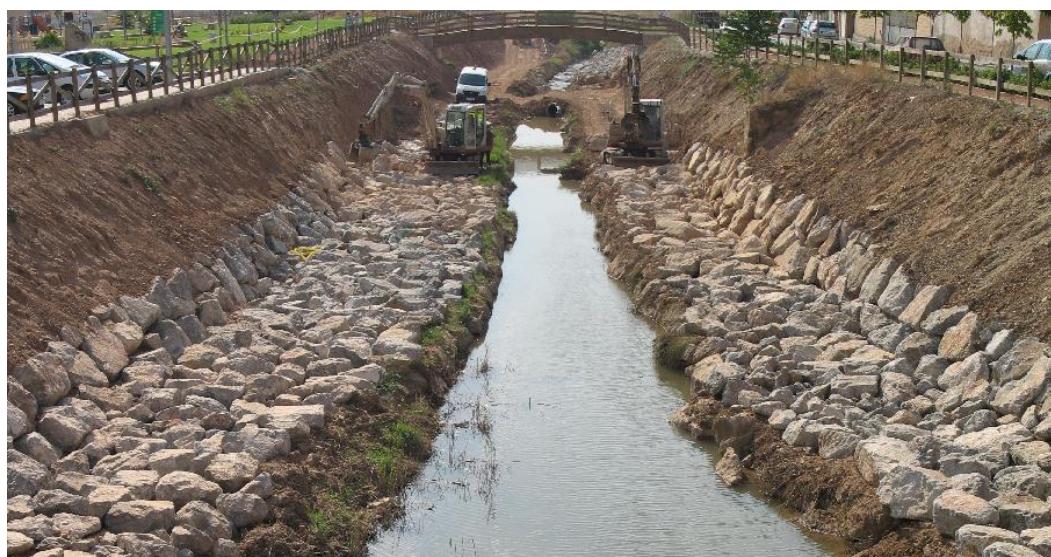
Sólo en la parte inicial de la masa de agua, hasta unos cientos de metros antes de la estación de aforos del río Linares, el cauce mantiene un trazado con frecuentes siniuosidades propias de sus caracteres naturales. Desde allí, el cauce es muy rectilíneo y suele estar totalmente canalizado, en ocasiones con escollares de grandes bloques, como es el caso de la localidad de Mendavia.

Figura 17-8. Canalización en la localidad de Mendavia.

El lecho y las márgenes están muy alteradas por estas canalizaciones, hasta el punto de llegar a ser tapizadas por materiales rocosos de forma local. Frecuentes son también los vados y pequeños puentes de paso para acceso a explotaciones agrícolas. En muchas ocasiones la vegetación hidrófila llega a tapizar totalmente lecho y orillas.

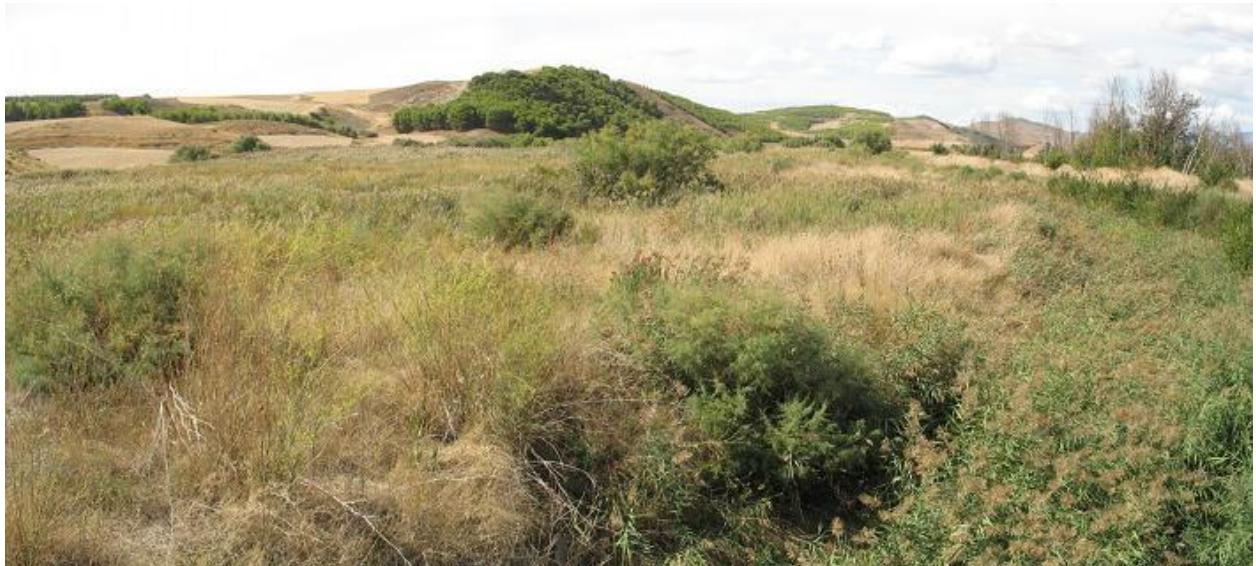
La estructura, tanto vertical como lateral, prácticamente no tiene desarrollo. En muchas ocasiones el cauce, como ya se ha mencionado, se ve colonizado por junciales y carrizales que ocultan el lecho del río.

Figura 17-9. Vegetación hidrófila en el tramo medio de la masa de agua.

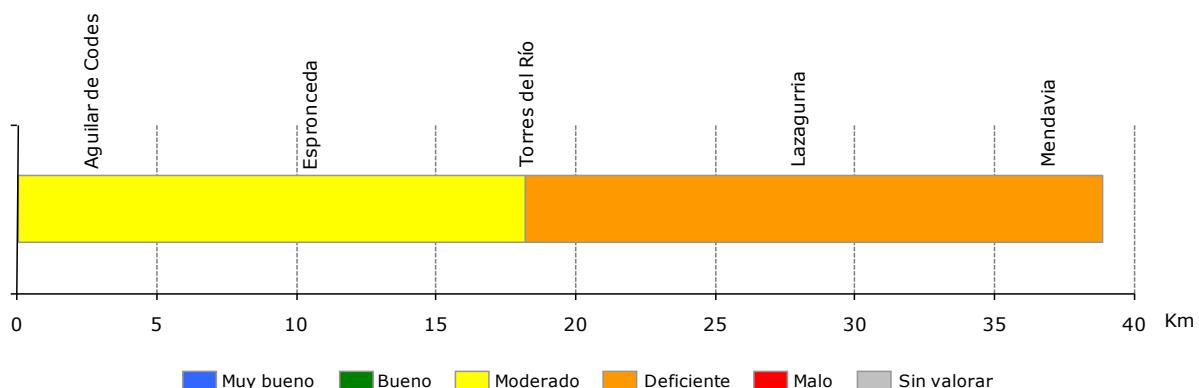
Figura 17-11. Esquema de valoración hidrogeomorfológica de las masas de agua del río Linares.

El río Linares consta de dos masas de agua según la división de la Confederación Hidrográfica del Ebro, las cuales han sido valoradas hidrogeomorfológicamente. La primera masa de agua, de algo más de 18 km de longitud, presenta un estado moderado en el apartado hidrogeomorfológico, con una puntuación total de 49 sobre 90 posibles puntos.

La segunda masa de agua del río Linares, de algo más de 20 km de longitud, ha obtenido una puntuación de 32 sobre 90 posibles puntos. El estado hidrogeomorfológico de esta masa es deficiente.

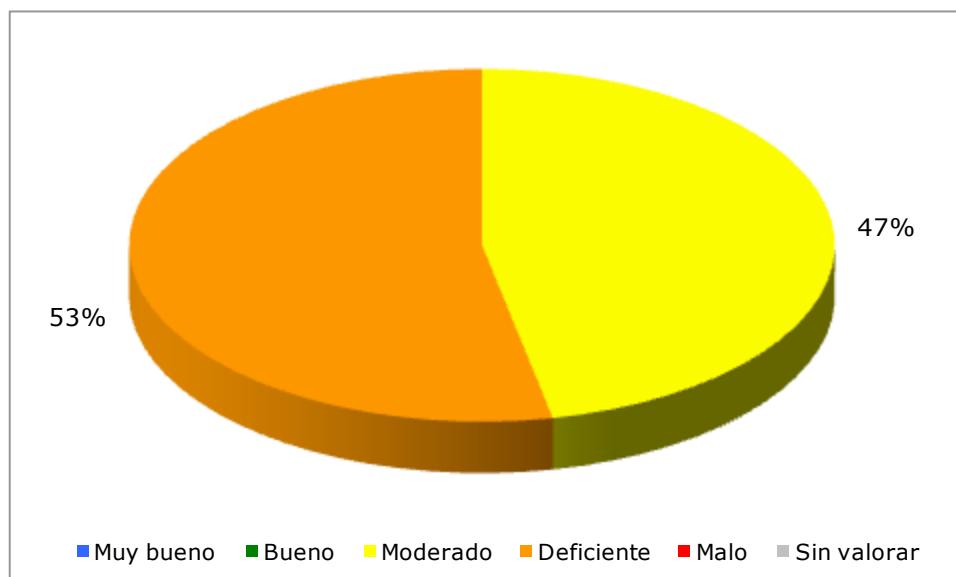
Figura 17-12. Gráfico de valoración a nivel de subcuenca.

Tal y como se muestra en el gráfico inferior, la subcuenca del río Linares presenta un estado entre moderado y deficiente casi a partes iguales. Las afecciones detectadas tanto en el trabajo de gabinete como en el de campo suponen una grave alteración del estado hidrogeomorfológico de las masas de aguas valoradas. La eliminación parcial o total de algunos de estos impactos podría suponer una mejora en dicha alteración, influyendo positivamente en el valor hidrogeomorfológico. Eliminación de defensas, de escolleras, darle más amplitud a la ribera natural... pueden ser algunas de las actuaciones recomendadas para mejorar el estado de las masas de agua de esta subcuenca.

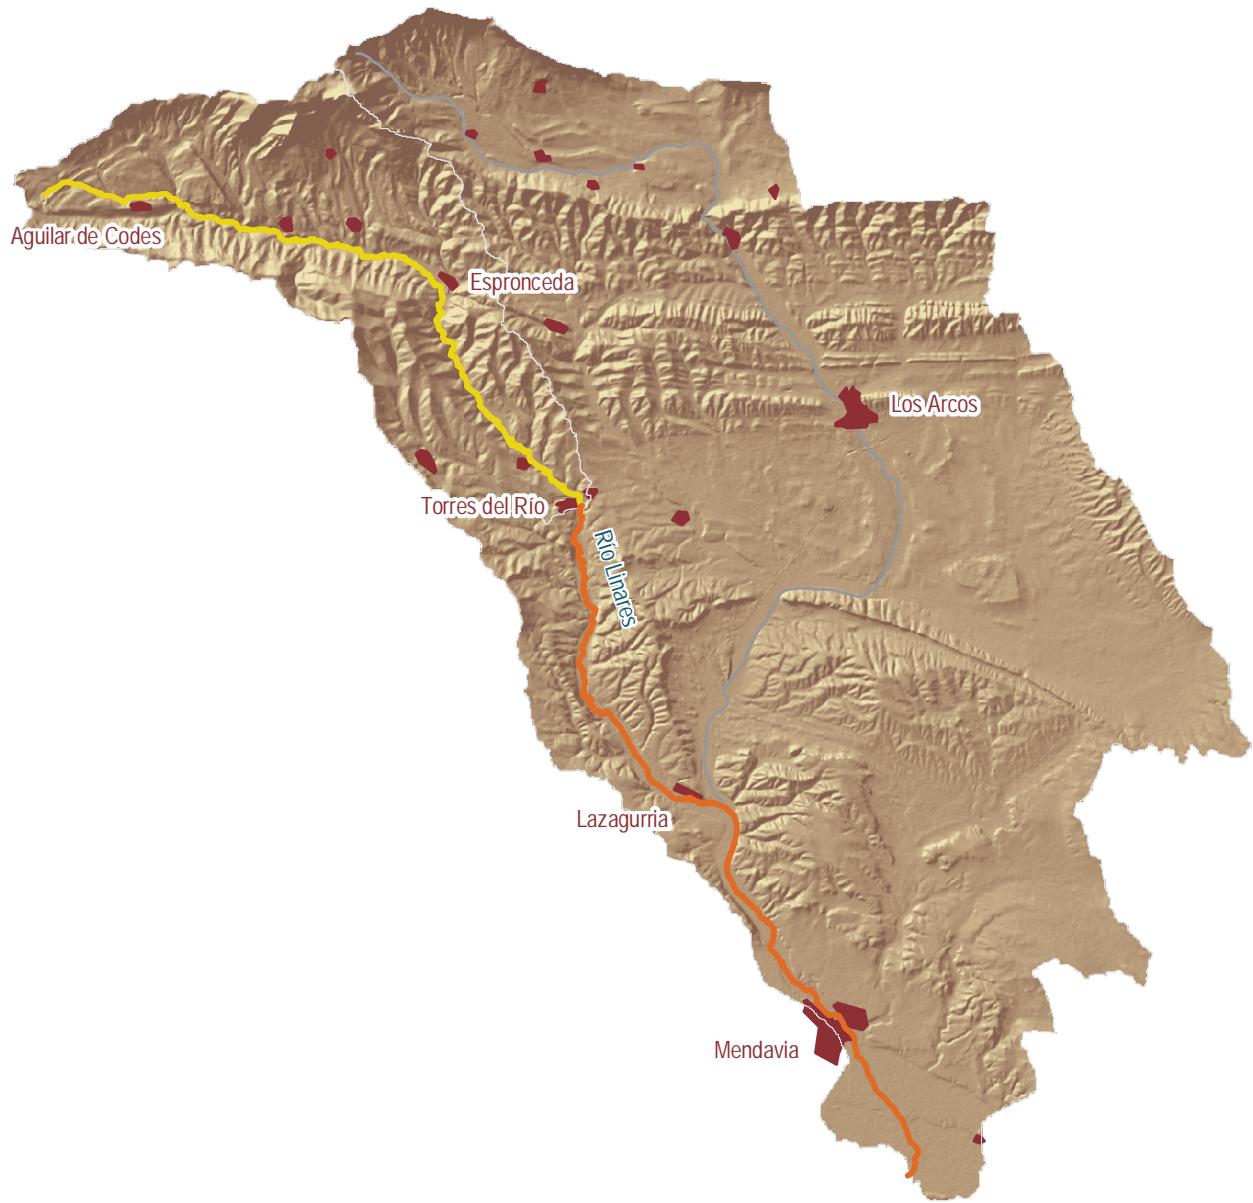
VALORACIÓN	Nº MASAS	LONGITUD
Muy buena	0	0,0 km
Buena	0	0,0 km
Moderada	1	18,2 km
Deficiente	1	20,7 km
Mala	0	0,0 km
Sin valoración	0	0,0 km
