SUBCUENCA DEL RÍO GUATIZALEMA

25. SUBCUENCA DEL RÍO GUATIZALEMA

25.1. INTRODUCCIÓN

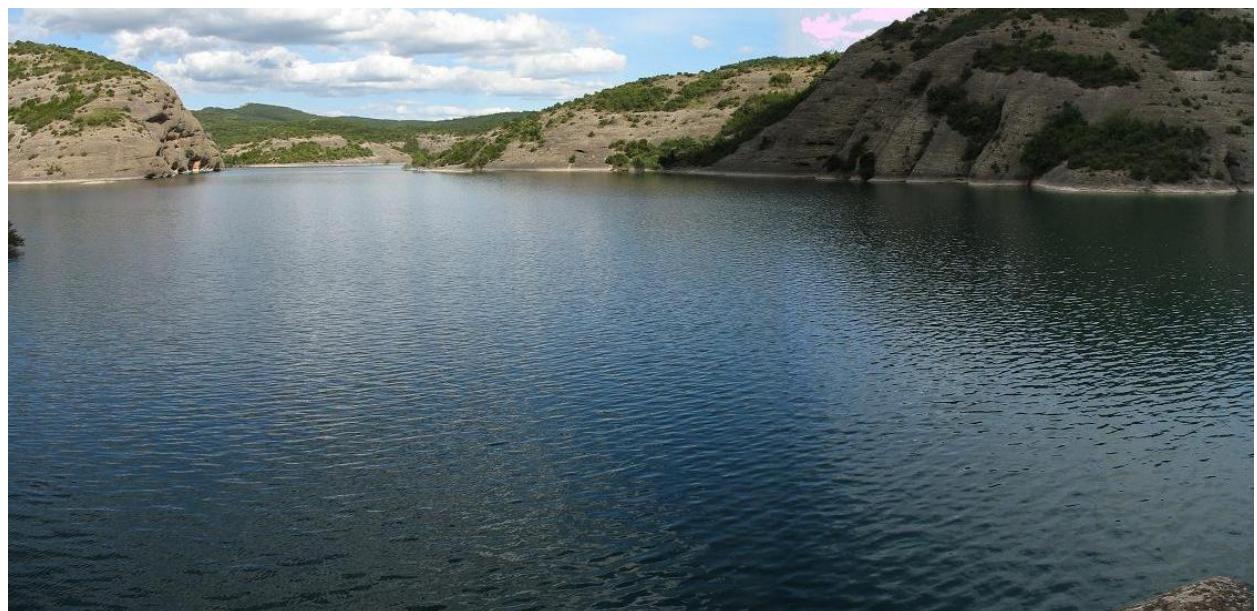
Figura 25-1. Embalse de Vadiello.

La primera masa de agua del río Guatizalema une su nacimiento, a los pies de la Sierra de Guara en su cara Norte con la cola del embalse de Vadiello, en el seno de la misma Sierra declarada también Parque Natural, con una capacidad de 15,5 hm³.

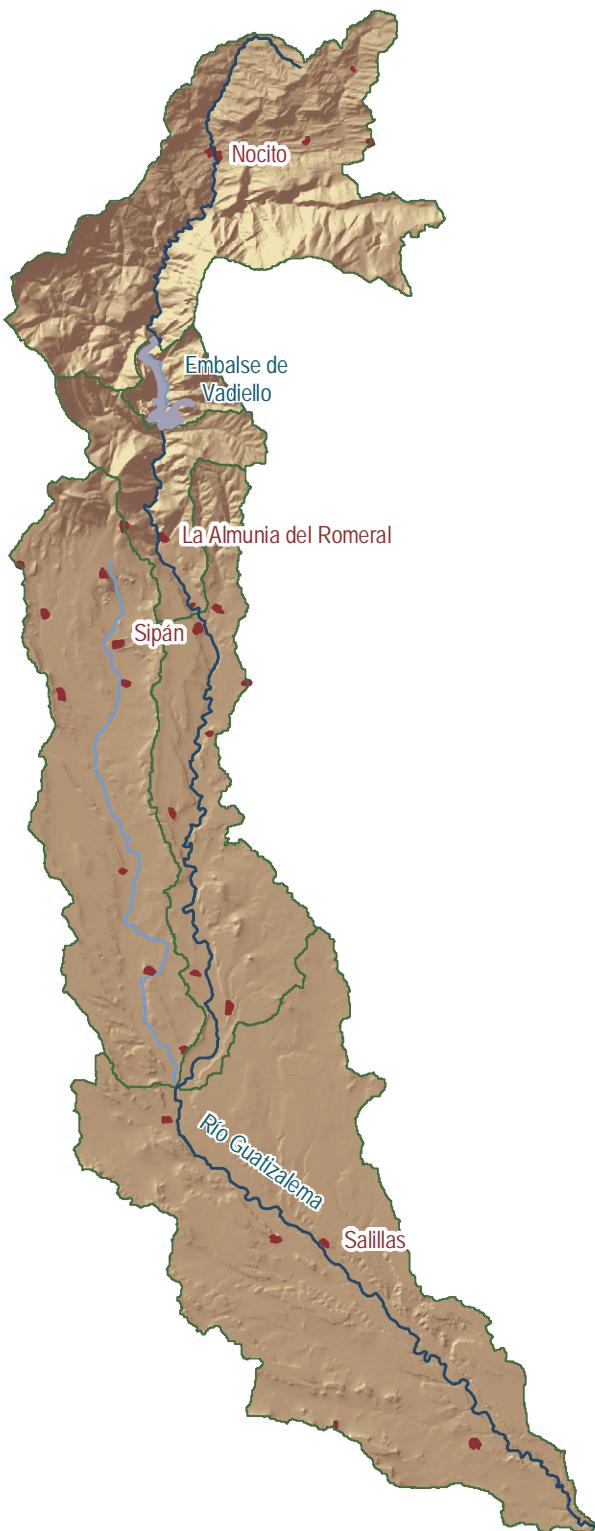
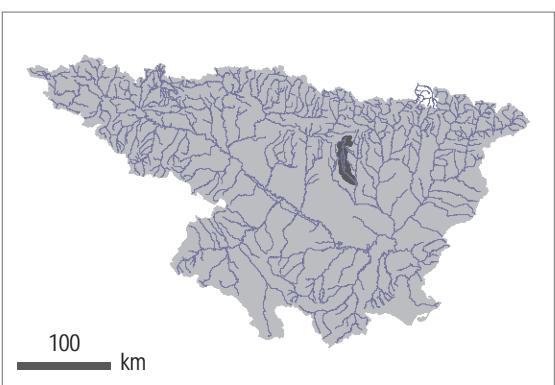
SISTEMA FLUVIAL: RÍO GUATIZALEMA

RÍO GUATIZALEMA	
Longitud del cauce	73 km
Altitud del nacimiento	1.344 msnm
Altitud de la desembocadura	304 msnm
Puntos de muestreo biológico	4
Masas de agua	5

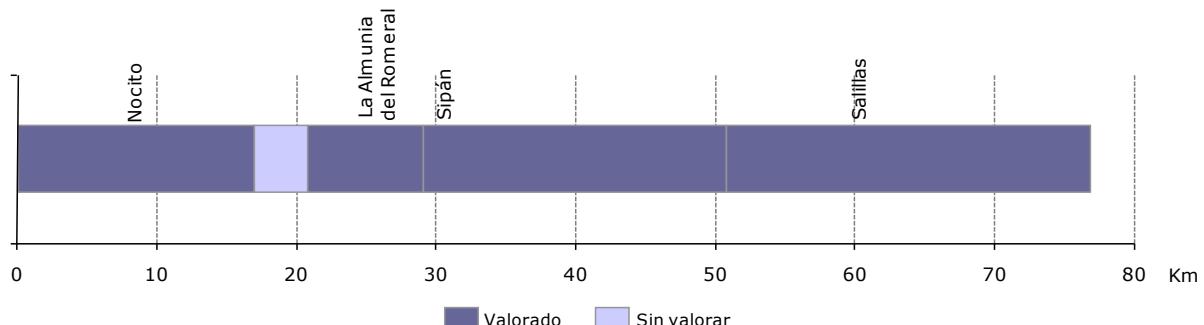
Figura 25-3. Esquema de masas valoradas del río Guatizalema.

Según la distribución de masas de la CHE el río Guatizalema se compone de cinco masas de agua, cuatro de ellas con punto de muestreo biológico.

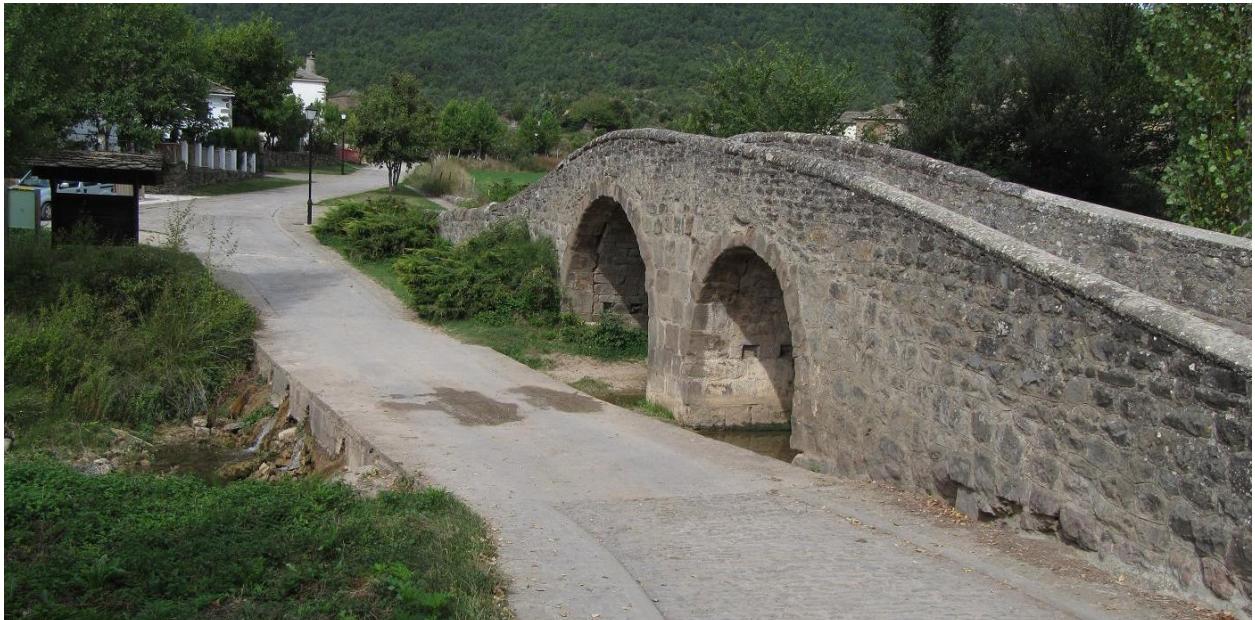
Figura 25-5. Puente y vado de Nocito.

El lecho tampoco tiene impactos importantes. De nuevo el paso por la única zona poblada de la cuenca vertiente hace que se encuentren algunas alteraciones, mientras que las zonas superiores e inferiores son prácticamente naturales.

Tampoco las márgenes se ven alteradas en general. Algunas pistas forestales paralelas al cauce han alterado su morfología de forma muy puntual, así como actuaciones muy locales en el entorno urbano de Nocito, donde se han alterado las márgenes en zonas de huertas.

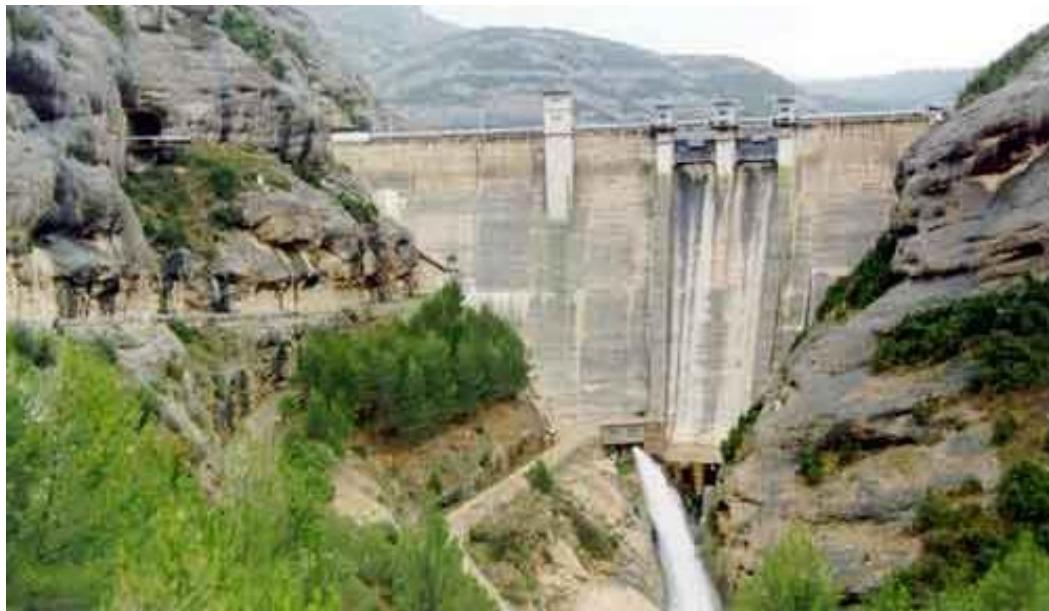
Figura 25-7. Presa del embalse de Vadiello (CHE).

El embalse de Vadiello, con sus 15,5 hm³ de capacidad, y la derivación para el abastecimiento de la ciudad de Huesca que se lleva a cabo mediante un azud de derivación aguas abajo de la presa, son los impactos más destacables sobre los caudales. El embalse de Vadiello no sólo altera los caudales líquidos sino que supone una barrera para los sedimentos que se han producido en la parte superior de la cuenca del río Guatizalema.

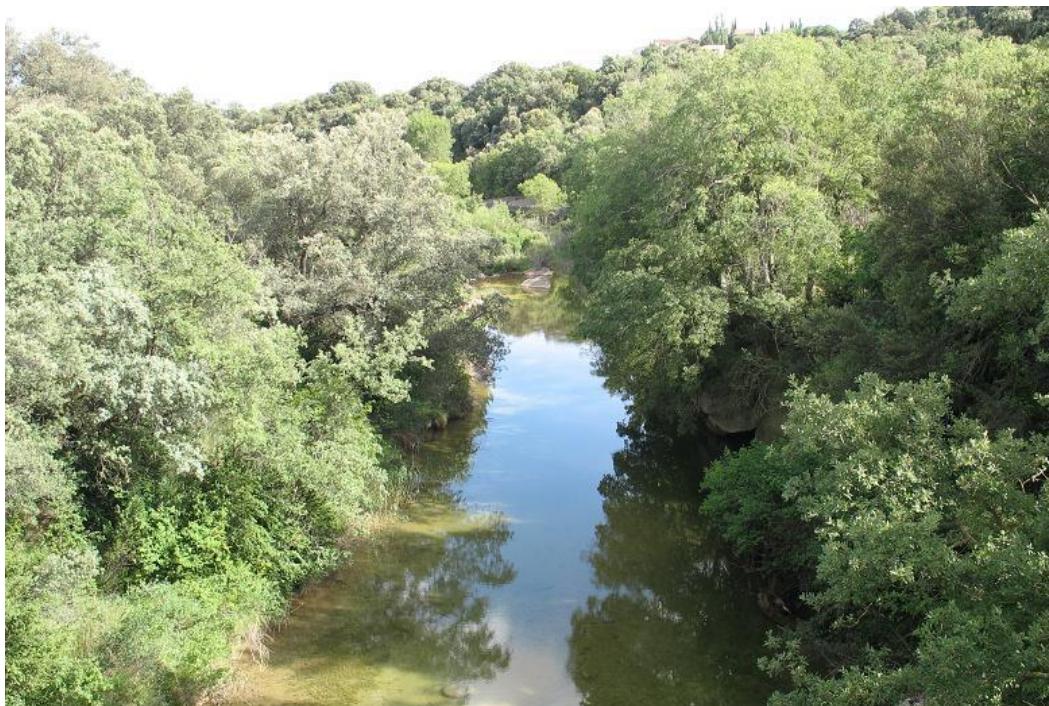
Figura 25-8. Cauce del río Guatizalema en Los Molinos.

La circulación por un valle muy estrecho con abundantes zonas en cañón hace que el cauce discorra aislado y alejado de impactos. Tan sólo algunos puentes en la zonas bajas, puntuales retoques de márgenes y algunos azudes, como el propio de derivación para el abasteciendo de agua de boca a la localidad de Huesca, fuera de los límites de la cuenca del río Guatizalema, son los impactos más destacables.

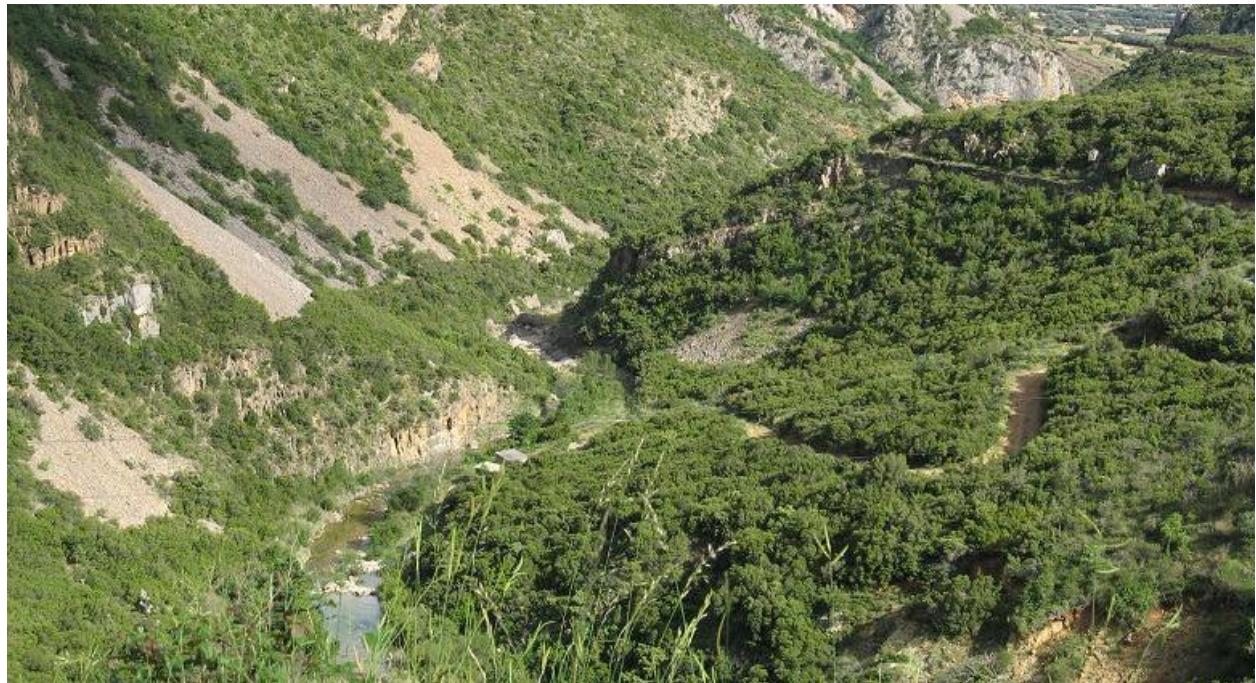
Figura 25-9. Valle, cauce y riberas del río Guatizalema aguas abajo del embalse de Vadiello.

La amplitud y continuidad del corredor ribereño es muy reducida en la mayor parte de la masa de agua. Esta baja amplitud se produce por el propio encajamiento del cauce, no siendo penalizada en la valoración del sistema.

La parte final del corredor, ya más abierto y rodeado de cultivos, sí que muestra algún estrechamiento puntual y alguna afección en su estructura interna por pastoreos de carácter más local.

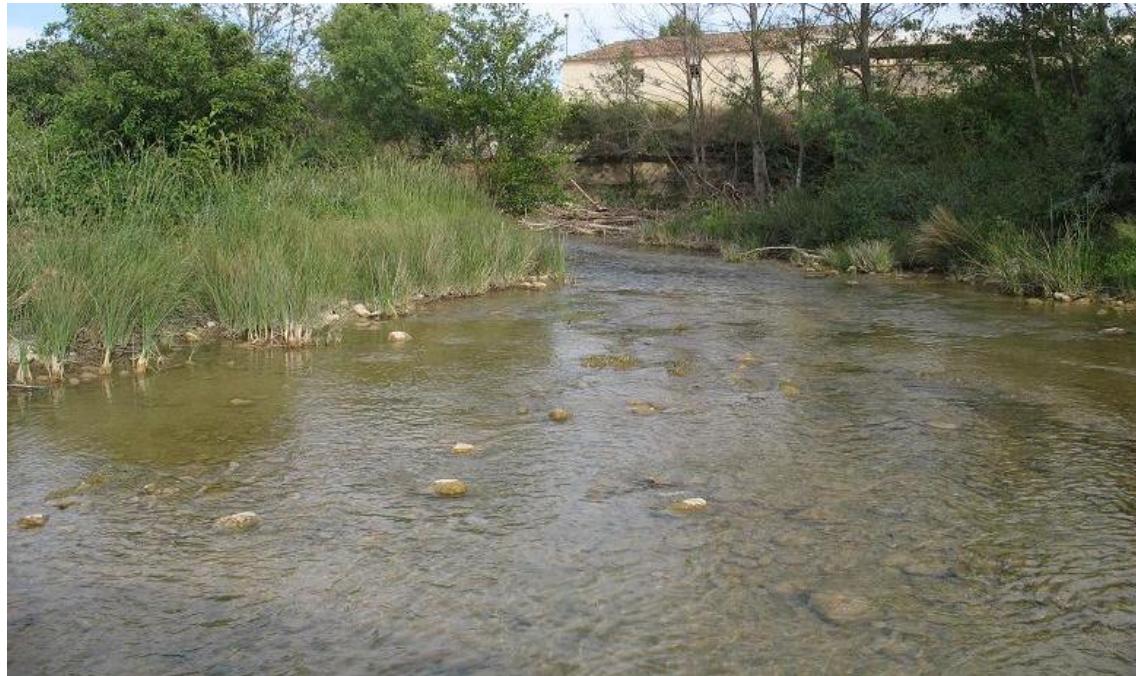
Figura 25-12. Cauce y ribera limitada en el entorno de Siétamo.

También la amplitud presenta escasas alteraciones debido a que los cultivos y demás actividades antrópicas se encuentran relativamente alejadas del cauce y las riberas, si bien de forma puntual, sobre todo en el entorno de poblaciones, puede darse un estrechamiento destacable del corredor.

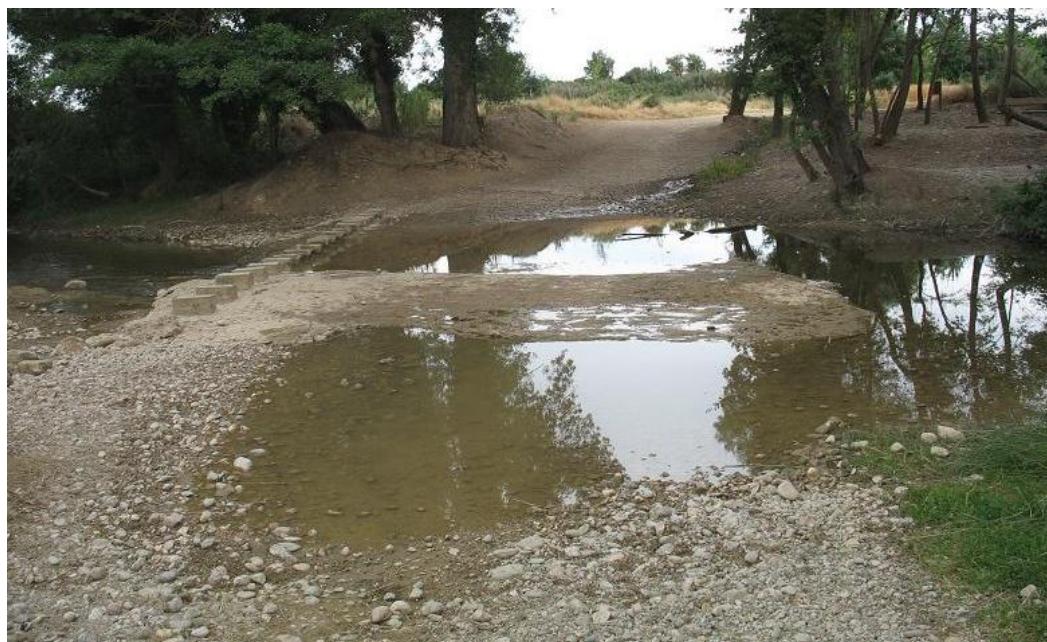
Figura 25-14. Vado en la zona baja de la masa de agua.

Son habituales los vados provocados por pistas agrícolas de acceso a los campos de labor, así como puentes y algunos azudes de derivación que provocan la retención de sedimentos y la alteración del perfil longitudinal del cauce.

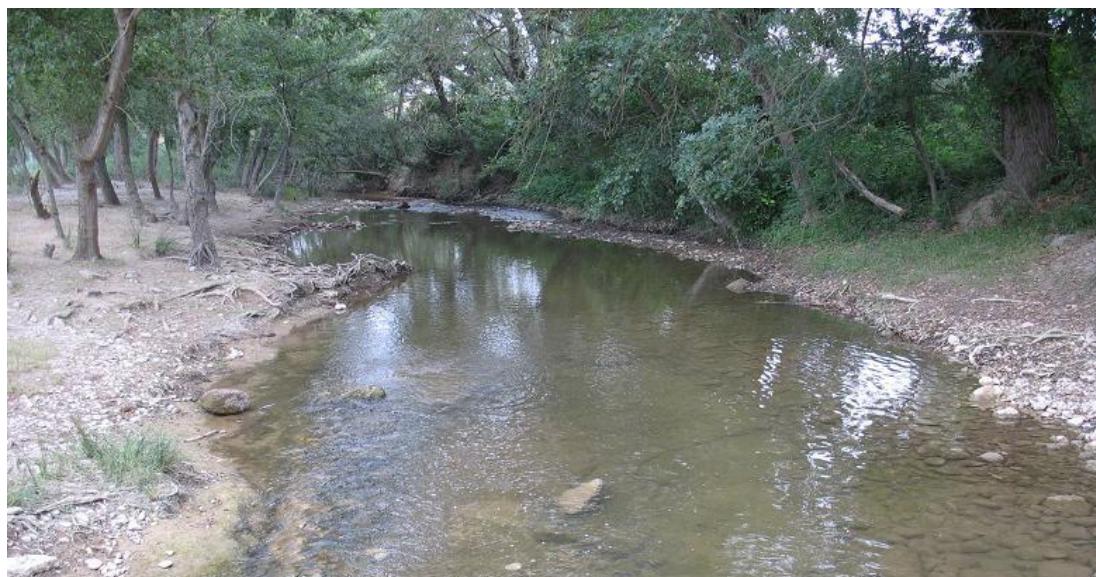
Figura 25-15. Corredor ribereño sin estratos bajos en el entorno de Sesa y Salillas.

La vegetación de ribera presenta, además, alteraciones en su estructura vertical, si bien no se da este proceso en todas las zonas de la masa de agua. Generalmente el pastoreo o el propio paso de vehículos en zonas de ribera propician una degradación de los estratos más bajos.

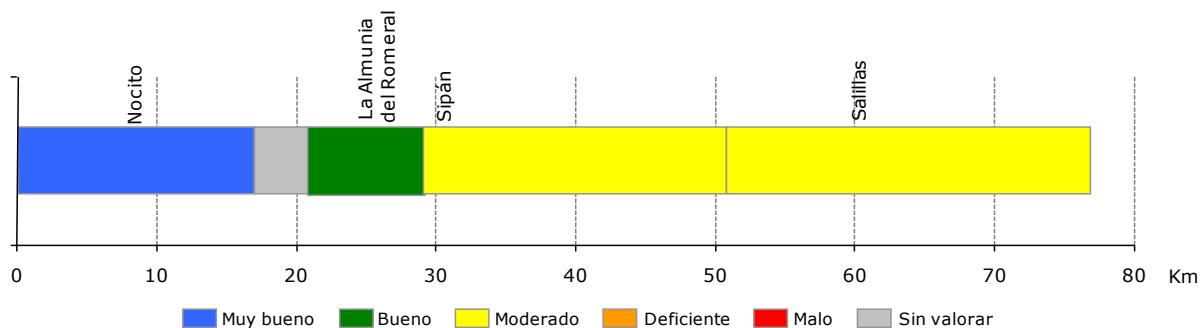
Figura 25-17. Esquema de valoración hidrogeomorfológica de las masas de agua del río Guatizalema.

La primera masa valorada, de más de 15 km, es la que obtiene la mejor puntuación con 77 puntos sobre un máximo de 90. Su estado es, por tanto, muy bueno. En el apartado de calidad funcional del sistema, tanto la "*naturalidad del régimen de caudal*" como la "*disponibilidad y movilidad de sedimentos*" es máxima. En cuanto al cauce, las afecciones son mínimas y afectan en mayor medida a la "*naturalidad de las márgenes y de la movilidad lateral*", especialmente en las cercanías del núcleo de Nocito. Finalmente, la calidad de las riberas es elevada, destacando positivamente la "*continuidad longitudinal*" y, negativamente, las afecciones en la "*estructura, naturalidad y conectividad transversal*", debido a los impactos generados por el desarrollo urbano y de infraestructuras.

La segunda masa de agua valorada discurre desde el embalse de Vadiello y tiene una longitud de menos de 10 km. La puntuación obtenida es de 60 puntos sobre 90 posibles. En el apartado de calidad funcional del sistema, las afecciones son graves en la "*naturalidad del régimen de caudal*" y en la "*disponibilidad y movilidad de sedimentos*". La presencia del embalse de Vadiello es la que genera estos graves impactos. Los restantes apartados tienen puntuaciones elevadas, propiciadas por la geomorfología del valle encajado y por la ausencia casi total de actuaciones degradantes de la calidad fluvial. La valoración general de la masa es de buen estado.

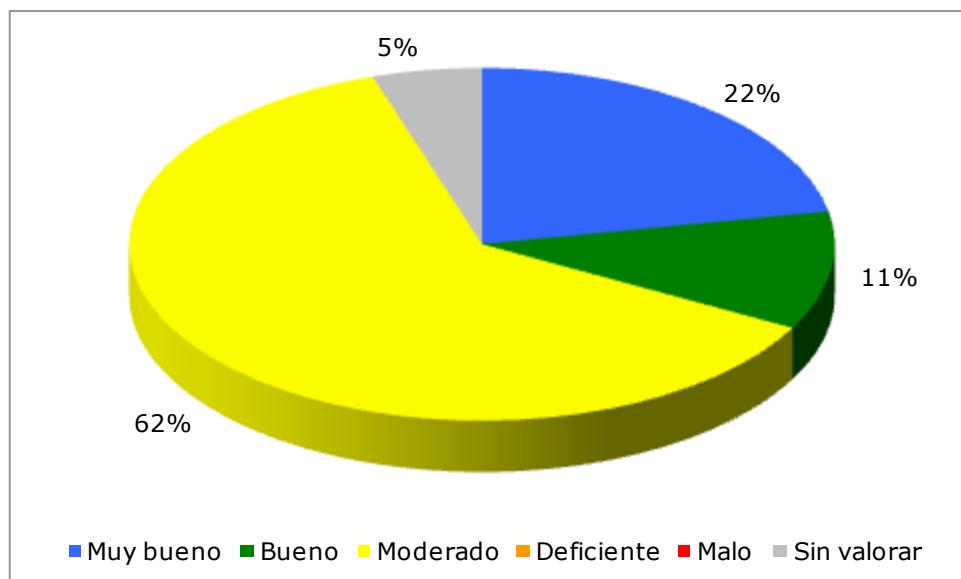
Figura 25-18. Gráfico de valoración a nivel de subcuenca.

El estado hidrogeomorfológico mayoritario de la subcuenca del río Guatizalema es moderado, tal y como se puede ver en el gráfico, con un 62% de la longitud total del río. Es llamativo el 11% en estado bueno ya que es una masa de agua localizada bajo un gran embalse, lo que puntúa muy negativamente el apartado de calidad funcional del sistema. Destaca muy positivamente el 22% en muy buen estado hidrogeomorfológico. Tan solo se ha dejado de valorar un 5% de la longitud total, que se corresponde con la masa de agua del embalse de Vadiello.

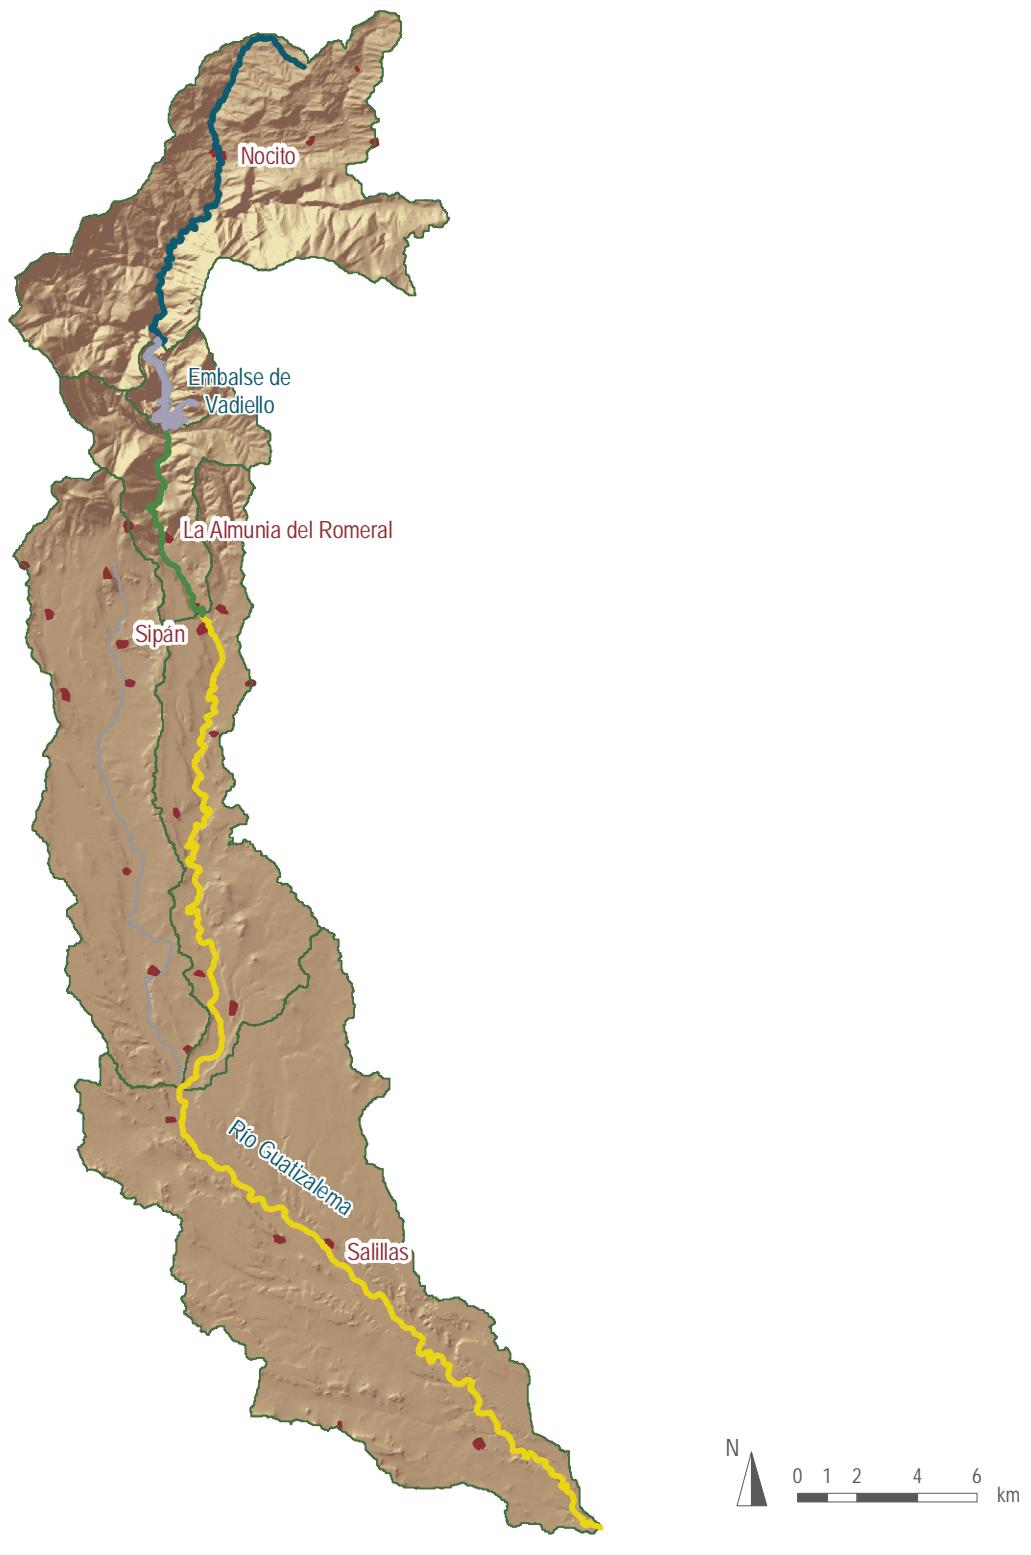
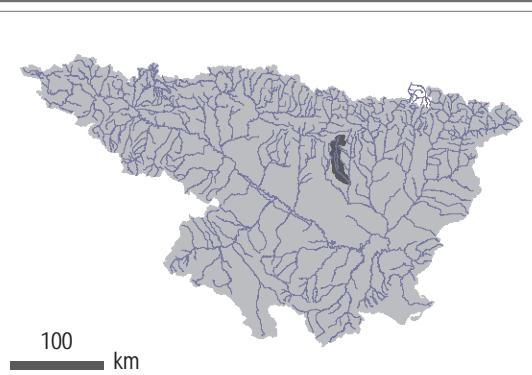
SISTEMA FLUVIAL: RÍO GUATIZALEMA

VALORACIÓN	Nº MASAS	LONGITUD
Muy buena	1	16,93 km
Buena	1	8,35 km
Moderada	2	47,73 km
Deficiente	0	0,0 km
Mala	0	0,0 km
Sin valoración	1	3,86 km
