**-29-**  
**SUBCUENCA DEL RÍO ALHAMA**

## 39. SUBCUENCA DEL RÍO ALHAMA

### 39.1. INTRODUCCIÓN

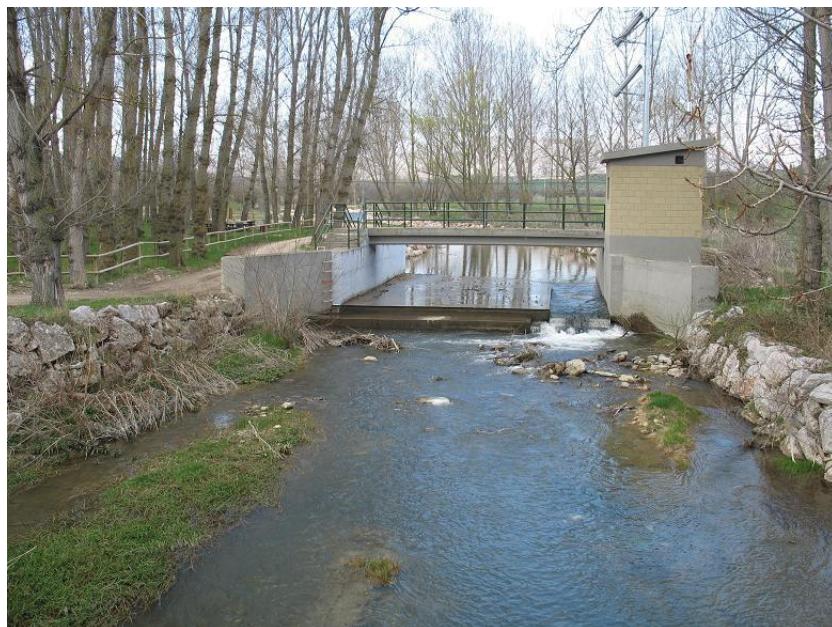
Figura 39-1. Río Linares en San Pedro Manrique

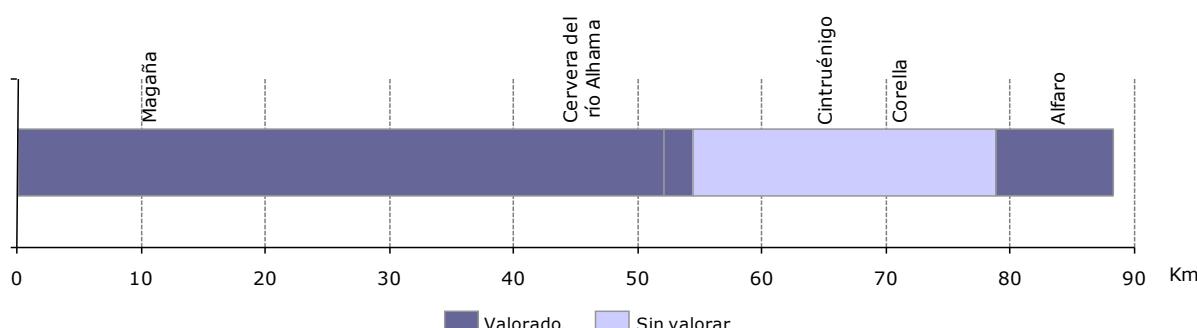
Figura 39-3. Esquema de masas valoradas del río Alhama.

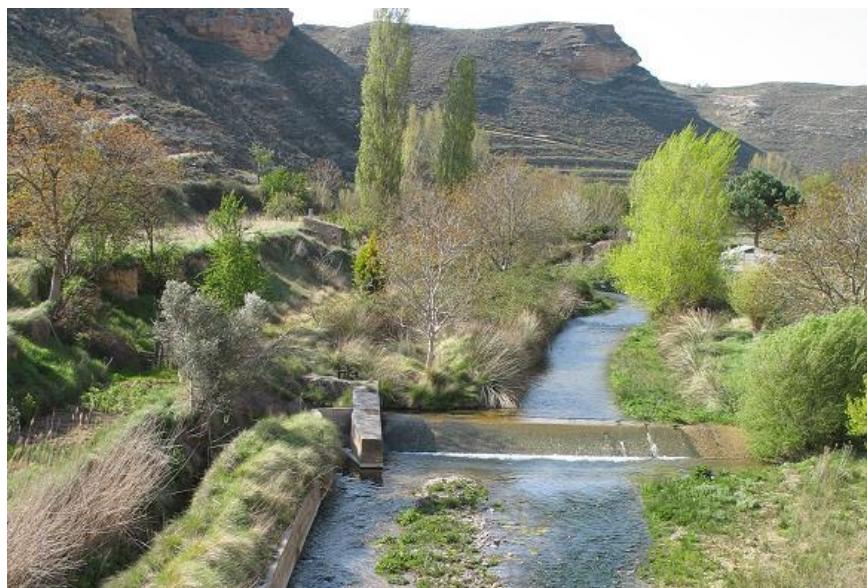
Los usos agrícolas son extensos en la segunda mitad de la masa de agua, donde los caudales son más continuos y abundantes, lo que posibilita la puesta en regadío de las zonas más bajas. Las defensas aparecen junto con estos usos, al tiempo que suele haber escolleras más resistentes en zonas de paso de infraestructuras. El paso por el núcleo urbano de Cervera de Río Alhama supone una mayor alteración al existir zonas urbanizadas, si bien su dimensión es poco importante en el conjunto de una larga masa de agua.

Figura 39-4. Pequeño azud en la zona media de la masa de agua

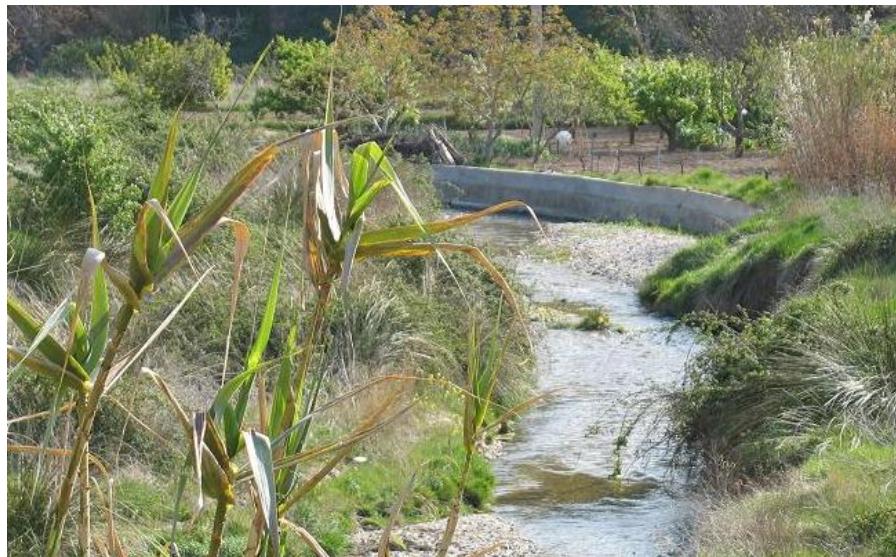
Las defensas de margen son frecuentes, especialmente en la segunda mitad de la masa de agua. Se trata, generalmente, de escolleras que se asientan en el entorno de infraestructuras o en zonas erosivas, con el fin de evitar la movilidad del cauce.

Figura 39-5. Defensa de margen en las cercanías de Baños de Cervera

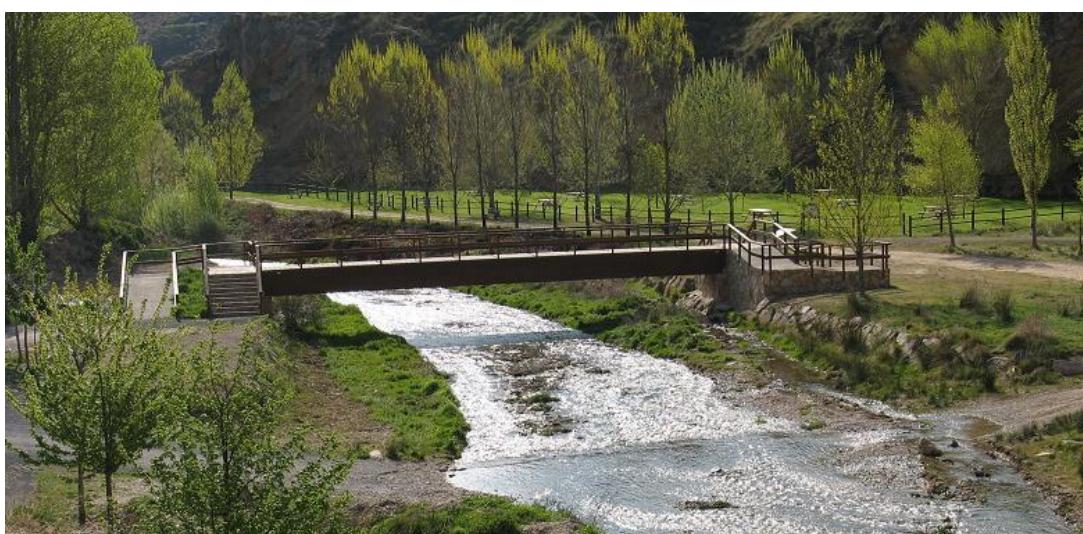
A esto se une la proliferación de plantaciones de chopos, sobre todo en la segunda mitad de la masa de agua que, además de una alteración en la naturalidad de las riberas, suponen la eliminación del espacio potencial ribereño y una pérdida de naturalidad. Los usos agrícolas y ganaderos también acaban alterando la estructura interna, con síntomas de pastoreo, que se unen a los caminos laterales que empeoran los procesos de conectividad en las zonas adyacentes.

Figura 39-6. Alteración de zonas de ribera en las inmediaciones de Inestrillas

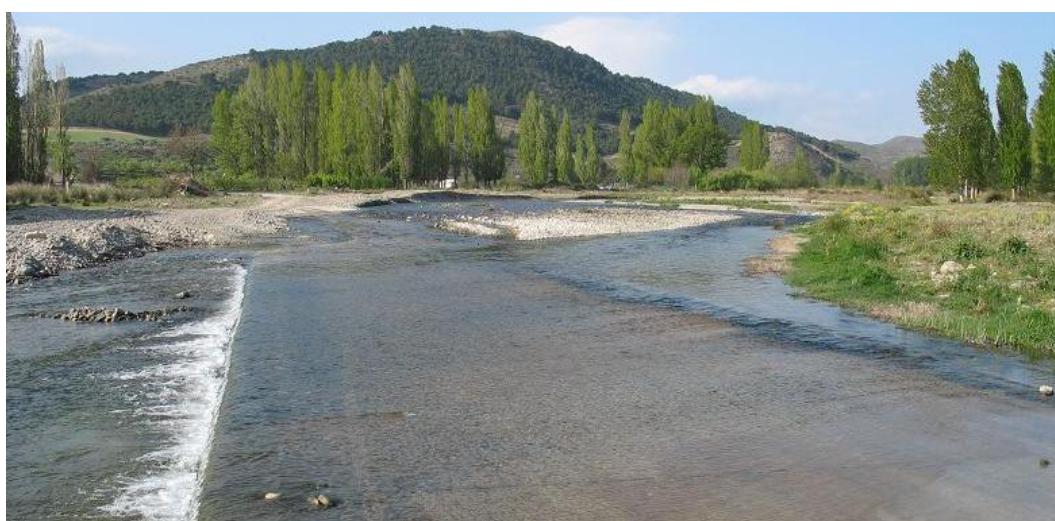
El lecho del cauce sí que se ve afectado por el paso de vados para el acceso a fincas en la margen izquierda, alguno de ellos reforzado. También se encuentra un azud que provoca cierta alteración en los procesos longitudinales. La presencia de plantaciones en las barras fluviales supone una estabilización de la dinámica del río.

Figura 39-9. Vado en las inmediaciones de Ventas de Cervera

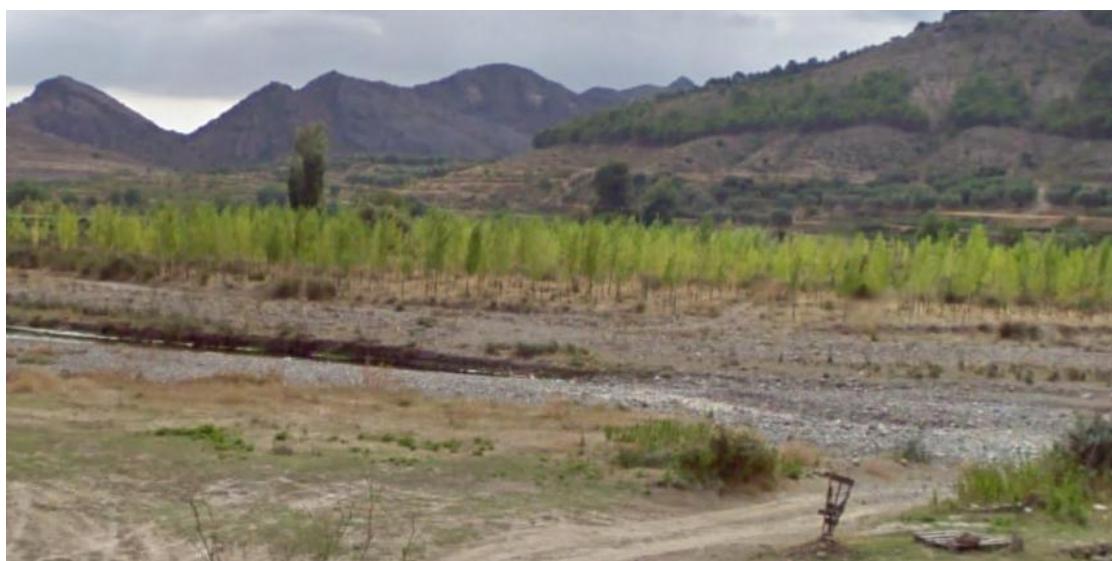
No hay una continuidad destacable en las riberas de la masa de agua, si bien esto se debe a la propia dinámica de los cauces trenzados. La presencia de plantaciones en las zonas móviles no se ha considerado como una mejora en la continuidad ni amplitud.

Figura 39-10. Plantaciones de chopos en barras móviles

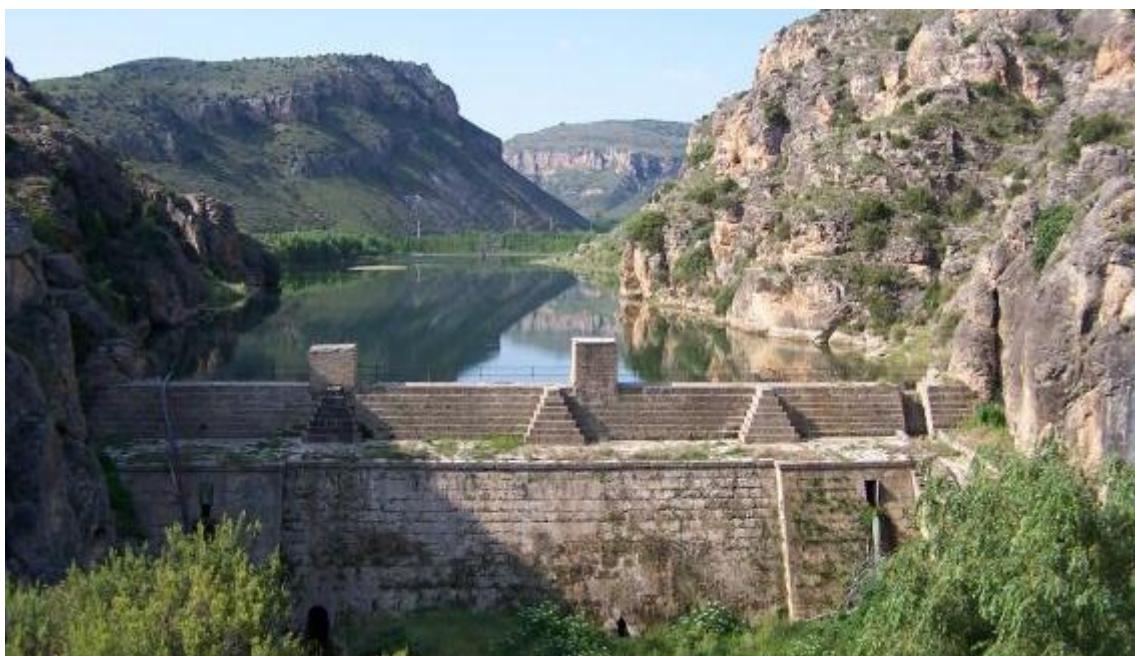
Figura 39-12. Embalse de Añamaza

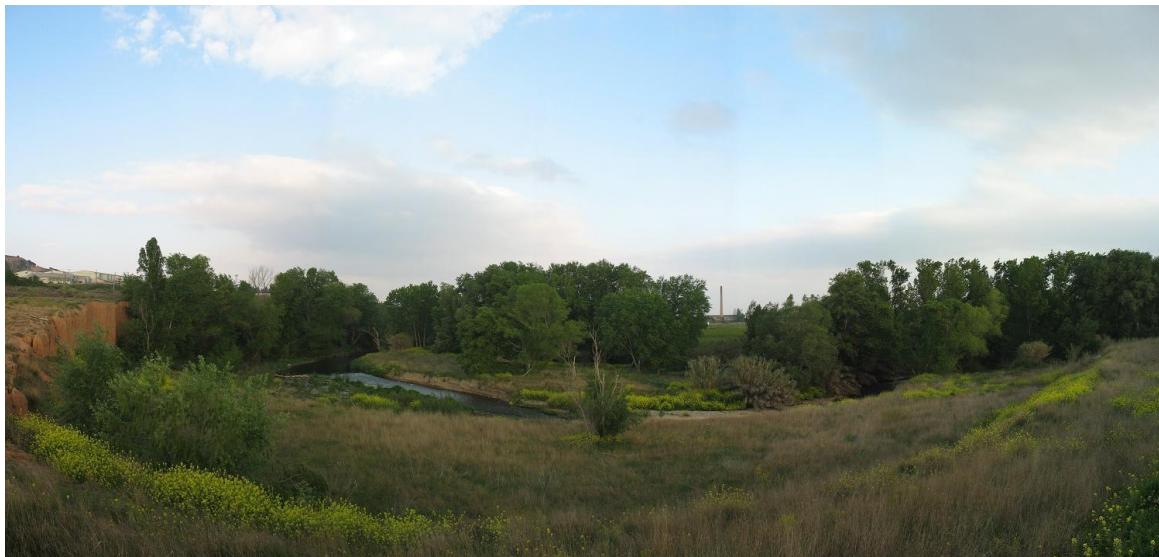
El lecho del cauce está afectado por limpiezas, modificaciones y puntuales dragados. El paso de grandes vías de comunicación (carreteras y ferrocarril) así como caminos y vados, suponen un continuo impacto en el perfil longitudinal del río. Aguas abajo de la localidad de Alfaro se encuentra un tramo de cauce más amplio, con barras sin colonizar y una mejor movilidad, incluso con zonas de contacto con escarpes.

Las defensas, más o menos resistentes, son casi continuas, tanto a modo de retranqueos y acumulaciones de material, como con escolleras, motas o defensas más duras.

Figura 39-13. Zonas de escarpes y cauce con barras poco antes de la desembocadura

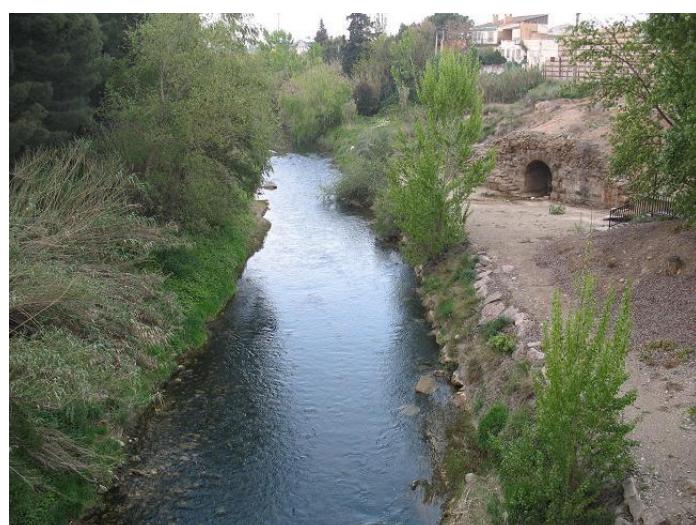
Las plantaciones son abundantes en esta masa de agua, en general puntuales y de poca extensión, pero frecuentes en número. La construcción de defensas y los continuos caminos laterales suponen afecciones en la conectividad, que se unen a una estructura alterada y a unos usos antrópicos cercanos al corredor ribereño. En zonas urbanas y periurbanas estos impactos son aún más acusados.

Figura 39-14. Cauce y riberas del río Alhama a su paso por la localidad de Alfaro

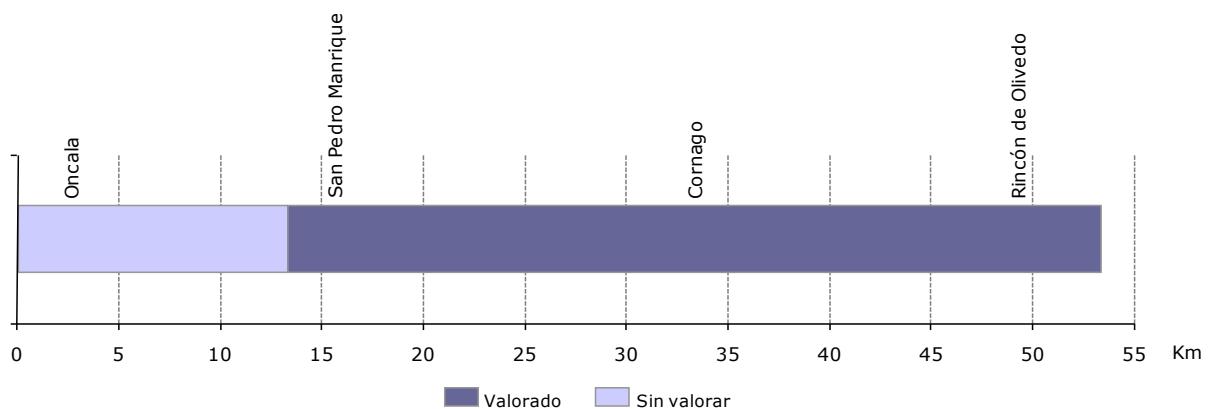
Figura 39-16. Esquema de masas valoradas del río Linares.

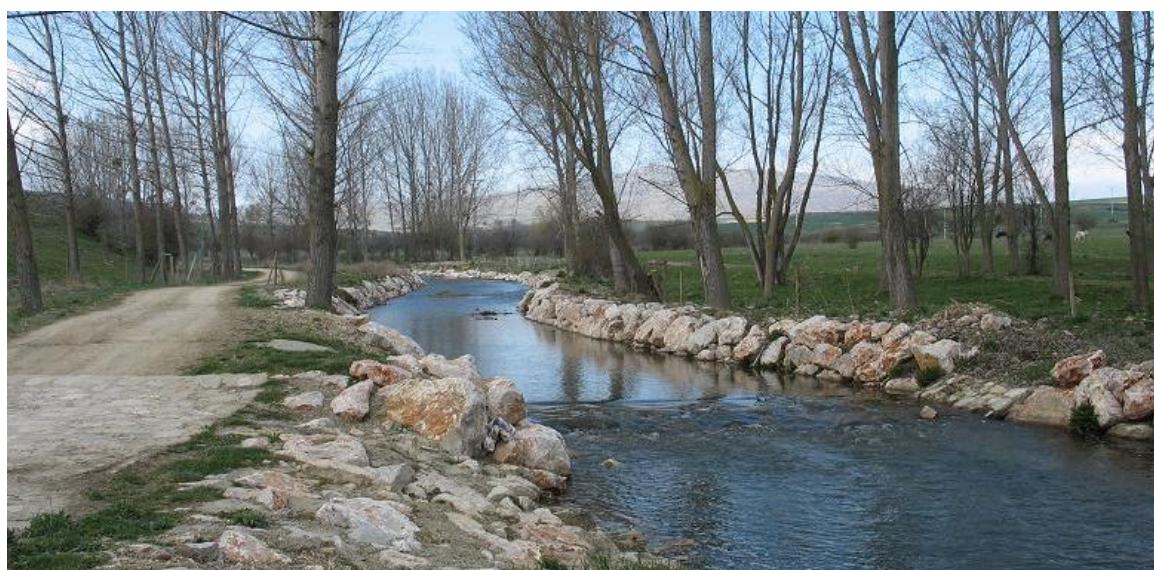
Las defensas y alteraciones de las márgenes son muy poco importantes, estando presentes en zonas cercanas a los núcleos urbanos o, de forma más puntual, en cruces de vías de comunicación, como la carretera LR-238.

Figura 39-17. Escolleras laterales en las inmediaciones de San Pedro Manrique

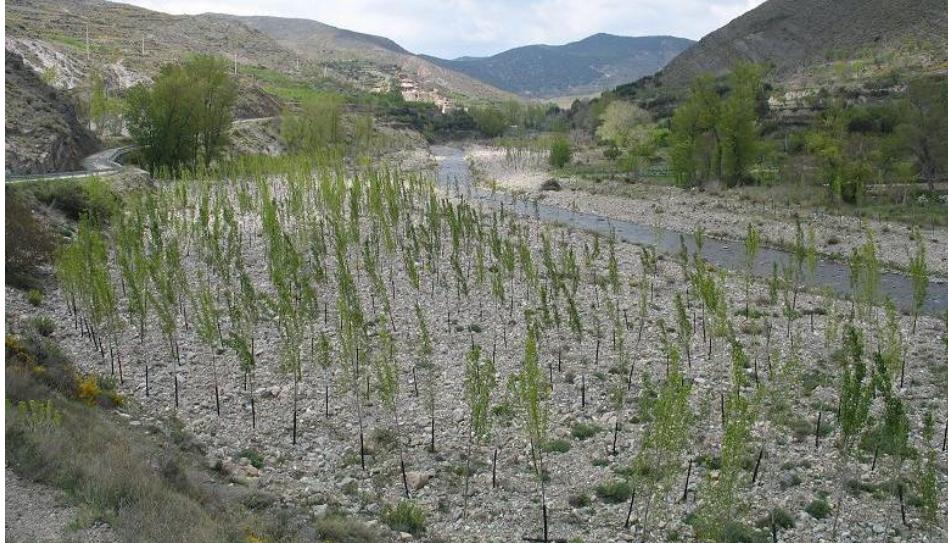
Son estas mismas plantaciones el principal impacto sobre la naturalidad de las riberas. El pastoreo, unido a los usos antrópicos adyacentes al cauce, sobre todo en la segunda mitad de la masa de agua, también inciden en una perdida de naturalidad de la estructura interna de las zonas de ribera. La conectividad, en general, está muy poco alterada.

Figura 39-18. Plantaciones de copos en zonas trenzadas

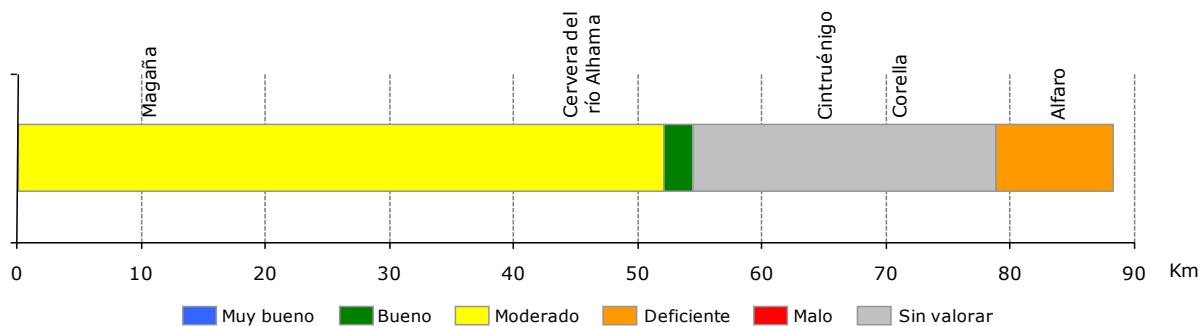
La primera masa de agua valorada es la más larga, con más de 50 kilómetros de longitud. Su puntuación según el índice IHG ha sido de 59 puntos sobre 90 posibles. Esta masa de agua se encuentra en el límite con el intervalo de calidad hidrogeomorfológica bueno. Con alguna pequeña mejora en la calidad de las riberas podría fácilmente pasar a ese intervalo. En la calidad funcional del sistema, las afecciones se localizan principalmente en la "*funcionalidad de la llanura de inundación*", sobre todo debido a las zonas defendidas que se han detectado en el análisis. El cauce obtiene puntuaciones buenas, estando algo más penalizado en la "*continuidad y naturalidad del lecho y de los procesos longitudinales y verticales*" debido a la presencia de algún que otro azud que afecta al dinamismo fluvial. En cuanto a la calidad ribereña, esta es la que peor puntuación obtiene, destacando negativamente la "*anchura del corredor ribereño*" y la "*estructura, naturalidad y conectividad transversal*".

Figura 39-20. Esquema de valoración hidrogeomorfológica de las masas de agua del río Alhama.

La segunda masa de agua, de algo más de 2 kilómetros de longitud, es la que se encuentra en mejor estado hidrogeomorfológico, obteniendo 71 puntos sobre 90 posibles. Tanto la calidad funcional del sistema como la del cauce apenas tienen afecciones reseñables. En cuanto al corredor ribereño, las afecciones que existían en la masa de agua anterior se ven notablemente reducidas en esta, en especial en la "*anchura del corredor ribereño*" (no tanto en la "*estructura, naturalidad y conectividad transversal*"), lo que mejora los valores parciales y, consecuentemente, los totales.

del total de la subcuenca. Tal y como se ha comentado, las leves mejoras que se pueden introducir en la primera masa de agua del río Alhama, supondría un cambio de estado, de moderado a bueno, por lo que el 66% de la longitud pasaría a encontrarse en un buen estado hidrogeomorfológico. Es notable que un 25% de la longitud no esté valorada y dadas las localizaciones de las masas de agua, es arriesgado aventurar un pronóstico para ambas masas. Se debería realizar un análisis de las masas en cuestión, en especial de la masa del río Alhama ya que se localiza entre una masa con valoración buena y otra deficiente.

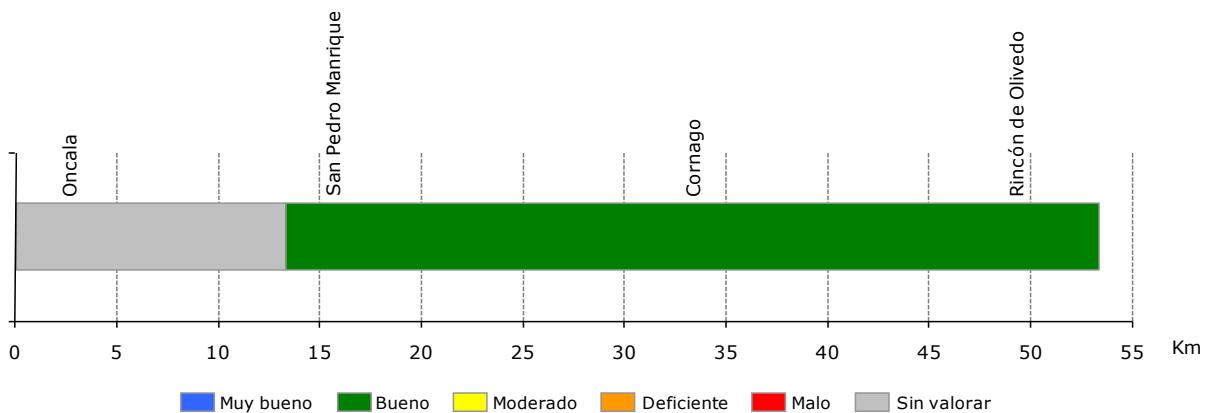
El río Linares es el único afluente del Alhama que ha sido valorado según el índice hidrogeomorfológico IHG. Su estado general es bueno, tal y como se puede ver en el gráfico siguiente. Solo se ha valorado una de las dos masas de agua en que se divide el río, siendo la puntuación total de 73 sobre 90.

La calidad funcional del sistema es bastante buena. Los impactos son leves y bastante localizados. La derivación de la acequia de Igea es la afección más grave en la "*naturalidad del régimen de caudal*" y alguna pequeña defensa de margen lo más destacado en la "*funcionalidad de la llanura de inundación*". En el apartado de calidad del cauce, la puntuación vuelve a ser muy buena, estando las afecciones más graves localizadas en la "*continuidad y naturalidad del lecho y de los procesos longitudinales y verticales*". Finalmente, la calidad de las riberas ha obtenido puntuaciones más bajas, aunque son algo mejores que en otras masas de agua valoradas en este mismo sistema. Las afecciones más graves se localizan de nuevo en la "*estructura, naturalidad y conectividad transversal*". Destaca la "*continuidad longitudinal*", con una puntuación muy elevada.

Figura 39-21. Esquema de valoración hidrogeomorfológica de las masas de agua del río Linares.

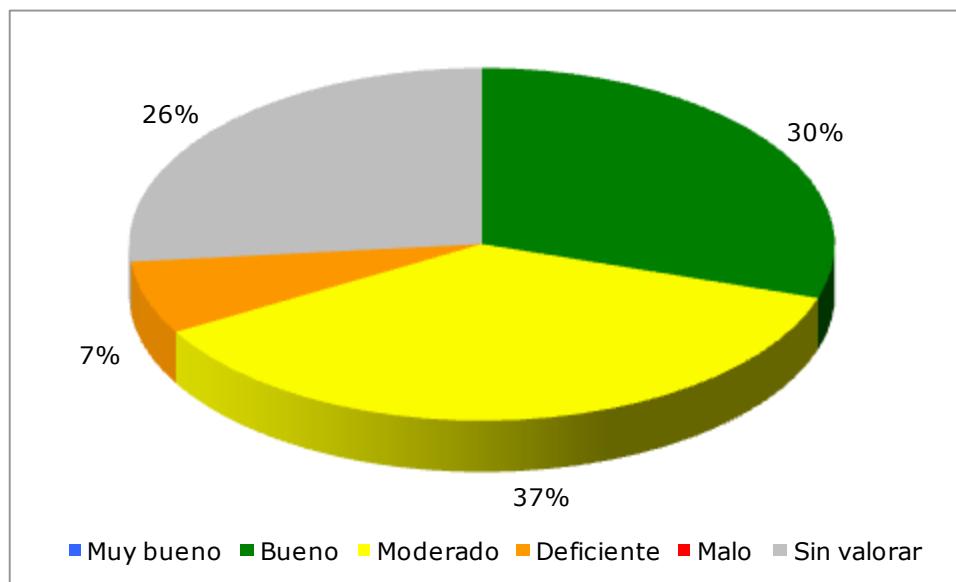
Aproximadamente dos tercios de la longitud total de cursos fluviales de esta subcuenca se encuentran en un estado moderado o bueno de valoración hidrogeomorfológica. La masa de agua en un estado deficiente tan solo representa el 7%

Figura 39-22. Gráfico de valoración a nivel de subcuenca.
