CONFEDERACIÓN
HIDROGRÁFICA
DEL EBRO

SUBCUENCA DEL RÍO QUEILES

30. SUBCUENCA DEL RÍO QUEILES

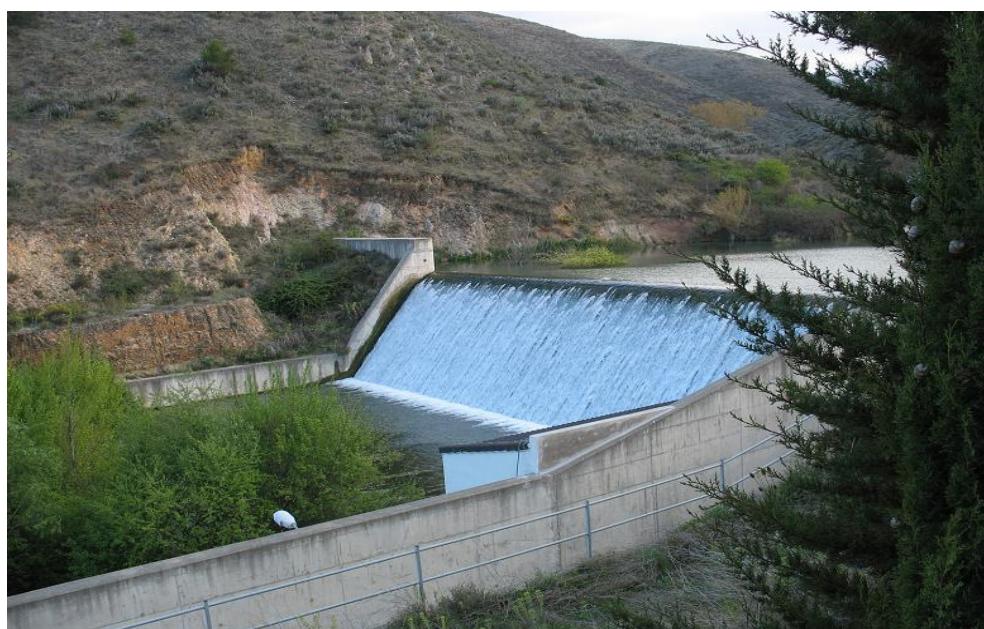
Figura 30-1. Azud de derivación del embalse de El Val.

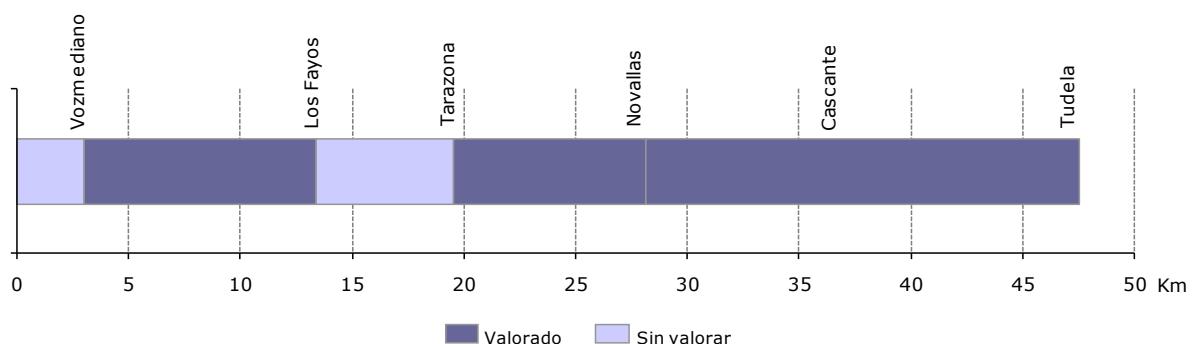
El río Queiles, según la división de la CHE, se compone de cinco masas de agua, tres de ellas con punto de muestreo biológico.

Figura 30-3. Esquema de masas valoradas del río Queiles.

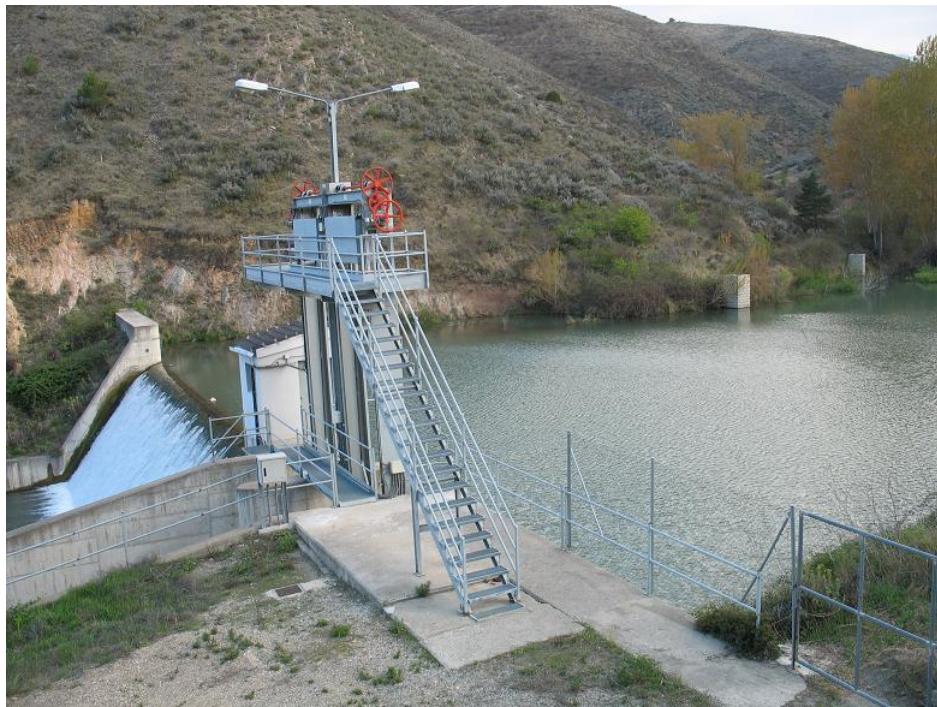
Estas aportaciones discurren escasamente alteradas hasta el azud de derivación para la alimentación del embalse de El Val, ubicado en el vecino valle del río Val, afluente del río Queiles. El azud tiene 13 m de altura y 70 m de ancho y deriva las aguas debajo de la divisoria entre los dos valles. Este azud también ejerce como barrera para los sedimentos, en cualquier caso escasos, que se generan y transportan desde las zonas superiores del cauce.

Figura 30-4. Azud de derivación en el río Queiles hacia el embalse de El Val.

También el azud de derivación de caudales hacia el pantano de El Val supone una alteración puntual del cauce, produciendo una ruptura en el perfil longitudinal del mismo, así como la inundación de cientos de metros de cauce. Del mismo modo, la falta de caudales aguas abajo también incide en un menor dinamismo, si bien son escasos los metros entre el azud y la canalización de Los Fayos.

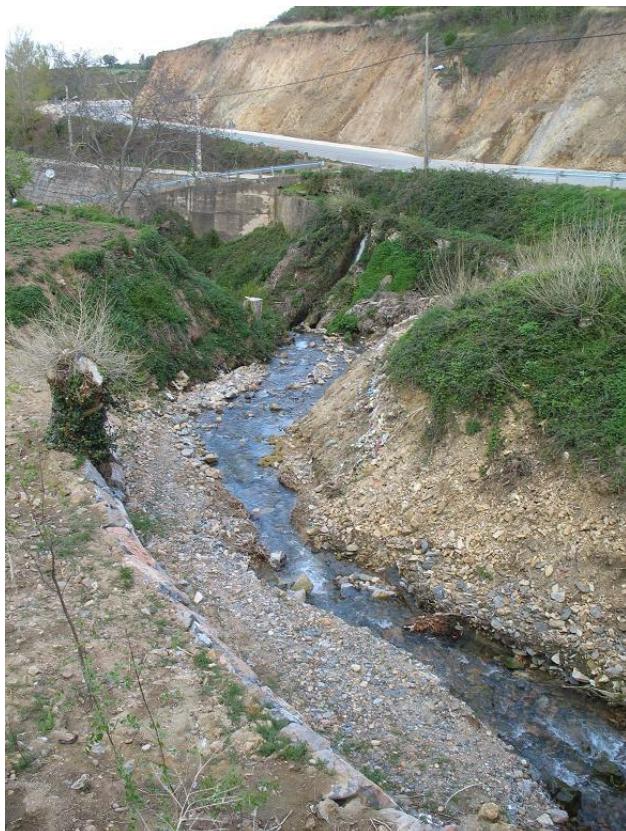
Como se ha citado con anterioridad el corredor ribereño de esta masa de agua presenta una buena continuidad longitudinal. Por norma general las discontinuidades son escasas y muy localizadas, a excepción del tramo bajo de la masa de agua donde la

canalización ejecutada en la confluencia del Queiles con el Val acarreó la eliminación de toda la vegetación ribereña de la zona.

Figura 30-5. Alteración del cauce y corredor ribereño en las inmediaciones de Vozmediano.

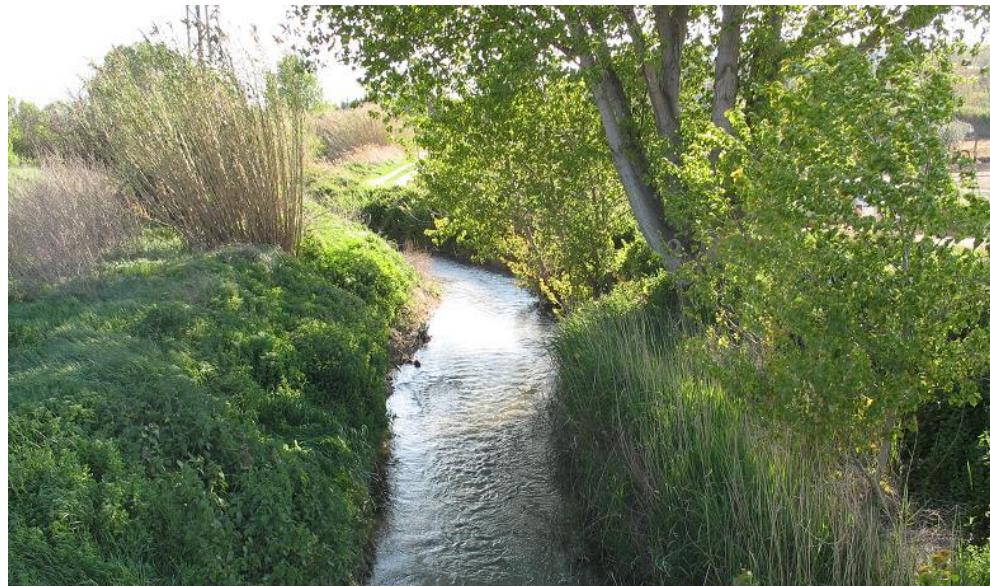
Figura 30-7. Río Queiles en las inmediaciones de la localidad de Novallas.

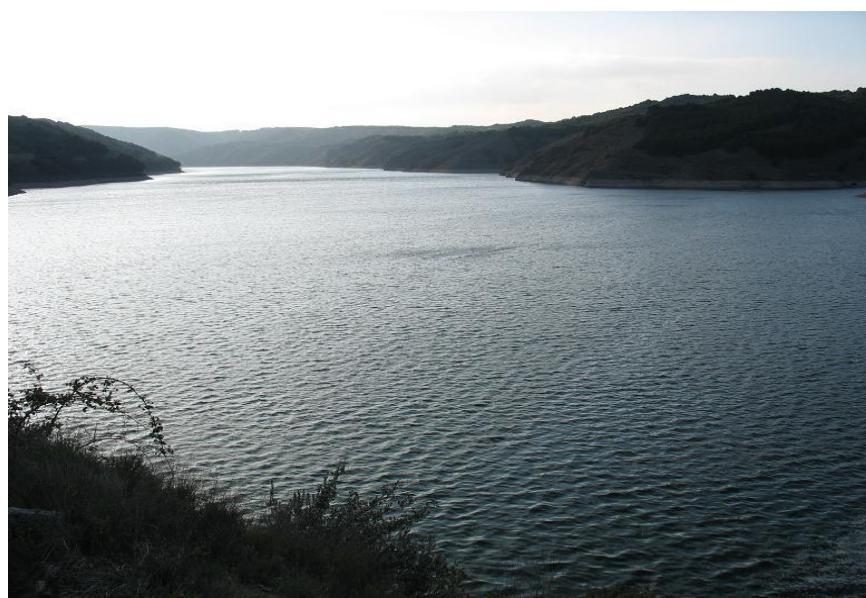
Los principales impactos se producen en la zona de cabecera del río, donde un azud de derivación represa y desvía las aguas desde el cauce del Queiles hacia el embalse de El Val, alterando el régimen y, sobre todo, el volumen de caudal circulante por el cauce. Del mismo modo, el principal afluente del Queiles, el río Val, se encuentra represado por la una presa de 43 hm³ de capacidad que retiene la mayor parte de sus escasos caudales.

Figura 30-8. Embalse de El Val.

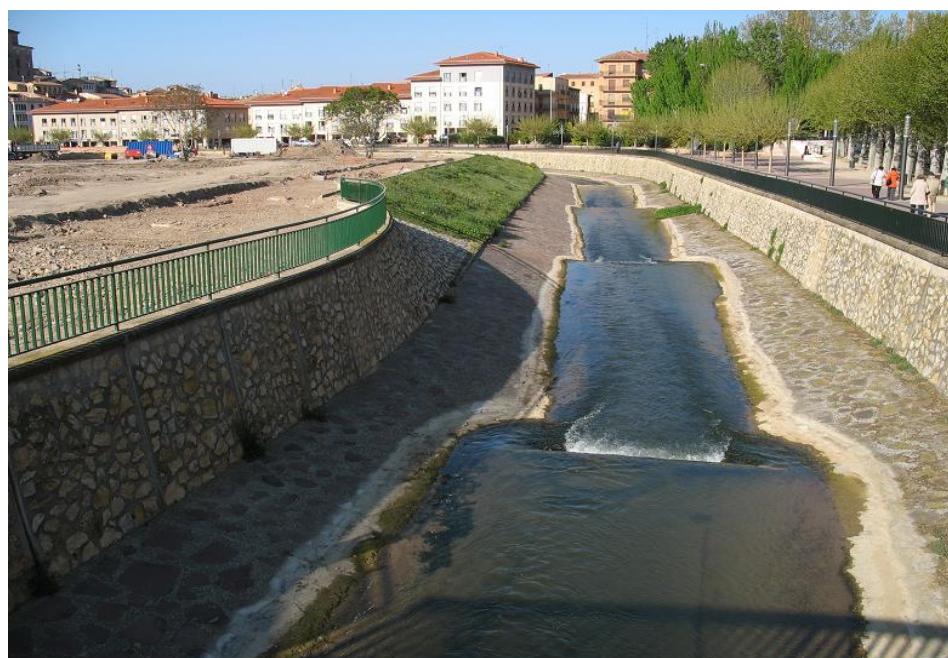
Especial mención hay que hacer a la canalización de todo el recorrido urbano del Queiles por la localidad de Tarazona, con revestimiento de márgenes y lecho, creación de un canal de aguas menores y de saltos regulares en el lecho. No existe posibilidad de aportaciones de sedimentos en esta zona.

Figura 30-9. Río Queiles a su paso por el casco urbano de Tarazona.

El perfil longitudinal del río se encuentra totalmente alterado en esta zona urbana y también presenta alteraciones en el resto de la masa, con zonas semicanalizadas y el lecho fluvial claramente modificado. Son frecuentes los vados de acceso a fincas y huertas, así como la presencia de algunos puentes y pequeños azudes con represamiento del escaso caudal circulante.

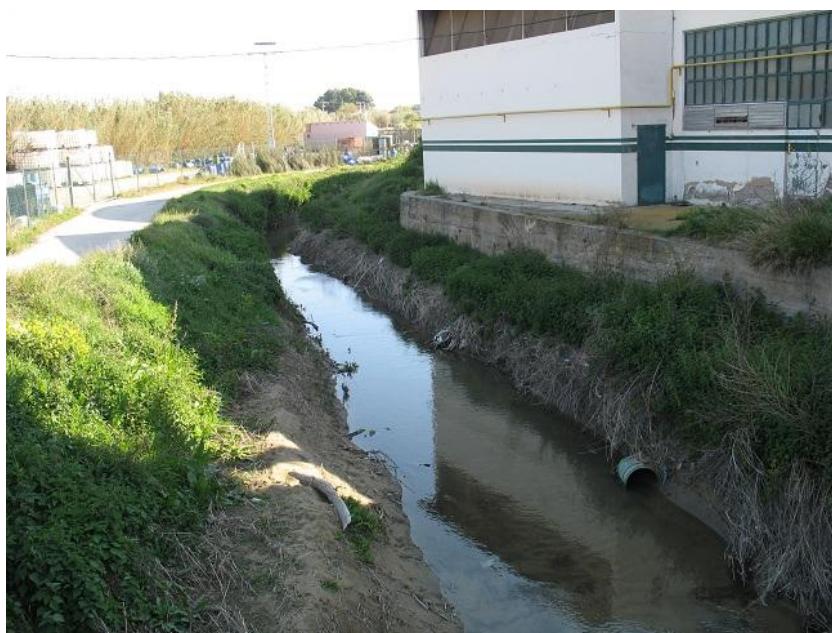
En general se trata de acumulaciones de material que han sido recolonizadas por vegetación ligada al cauce, generalmente de tipo herbáceo y arbustivo, así como por algunos árboles adaptados a la mayor aportación de humedad en zonas cercanas al río.

Figura 30-11. Ejemplo de cauce y ribera alterada en el río Queiles en la localidad de Cascante.

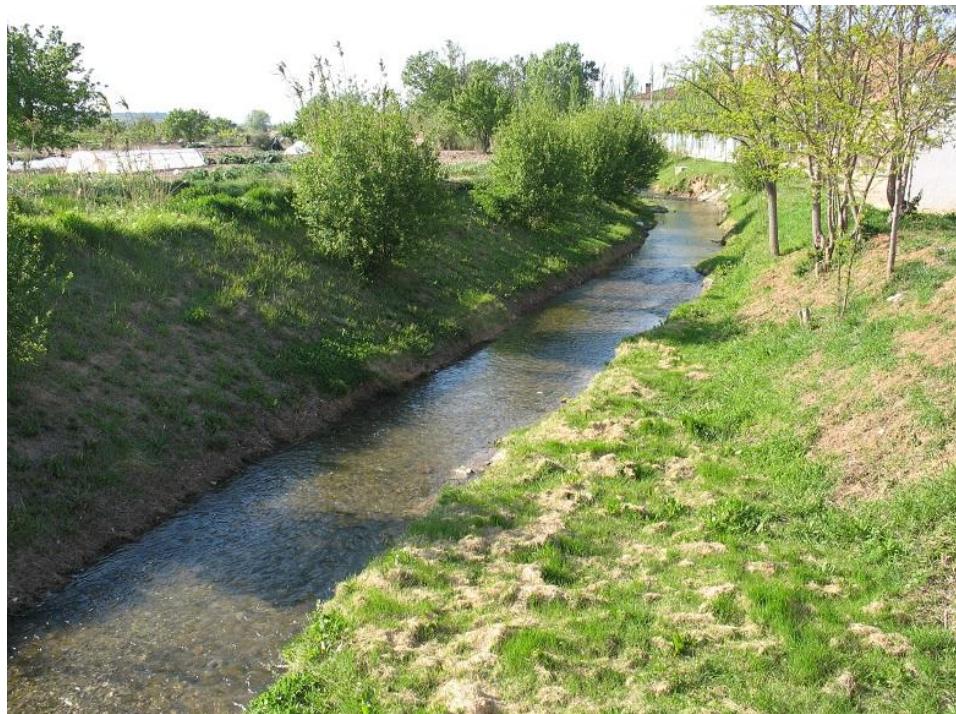
La anchura del corredor está sensiblemente limitada y, como se ha dicho, es frecuente que tan sólo abarque la propia anchura del cauce menor.

Además, la estructura interna de la ribera está muy modificada, con ausencia de estratos intermedios fruto de su escaso desarrollo. Hay algunas zonas con cultivos de chopos de menor entidad que en masas anteriores.

Figura 30-12. Cauce alterado y ribera prácticamente eliminada en la localidad de Tulebras.

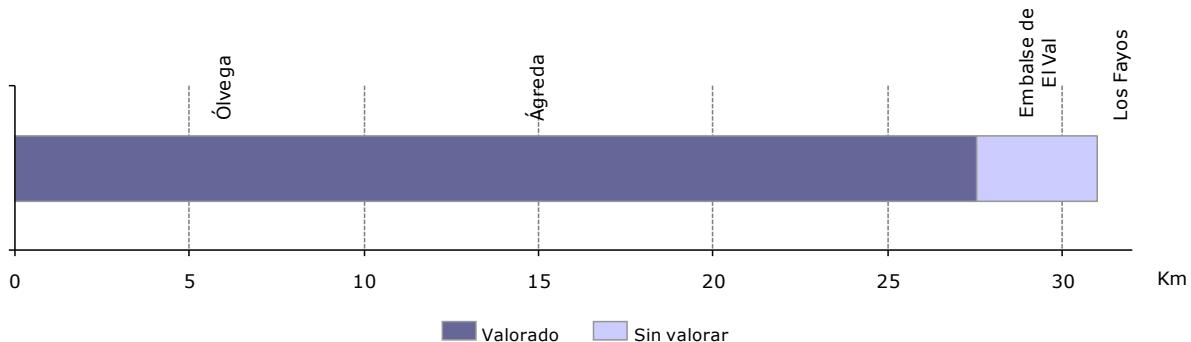
Según la división de masas de la CHE el río Val se divide en dos masas de agua, correspondiendo la segunda al embalse de El Val. Sólo la primera, de mayor longitud, tiene punto de muestreo biológico.

Figura 30-14. Esquema de masas valoradas del río Val.

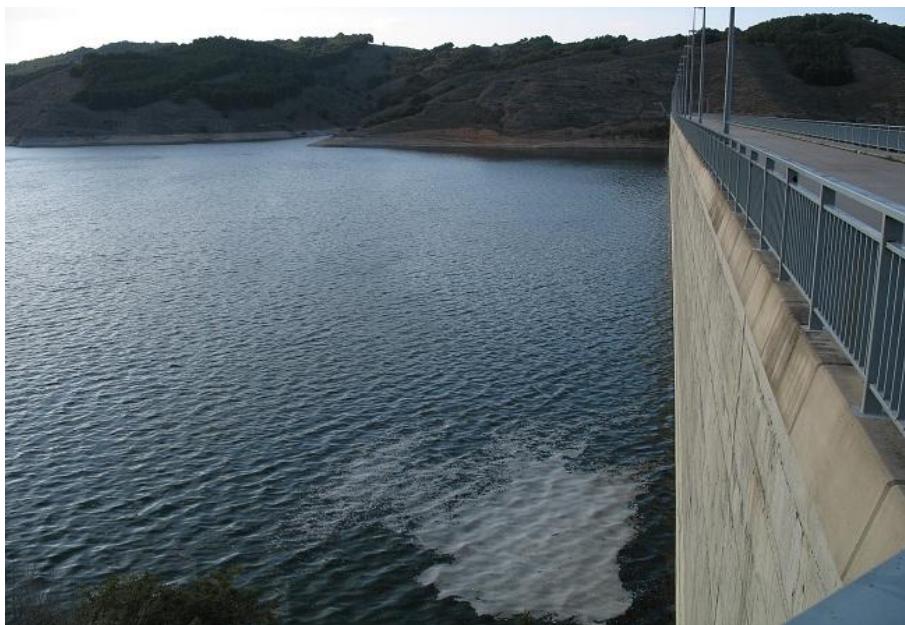
Figura 30-15. Embalse de El Val.

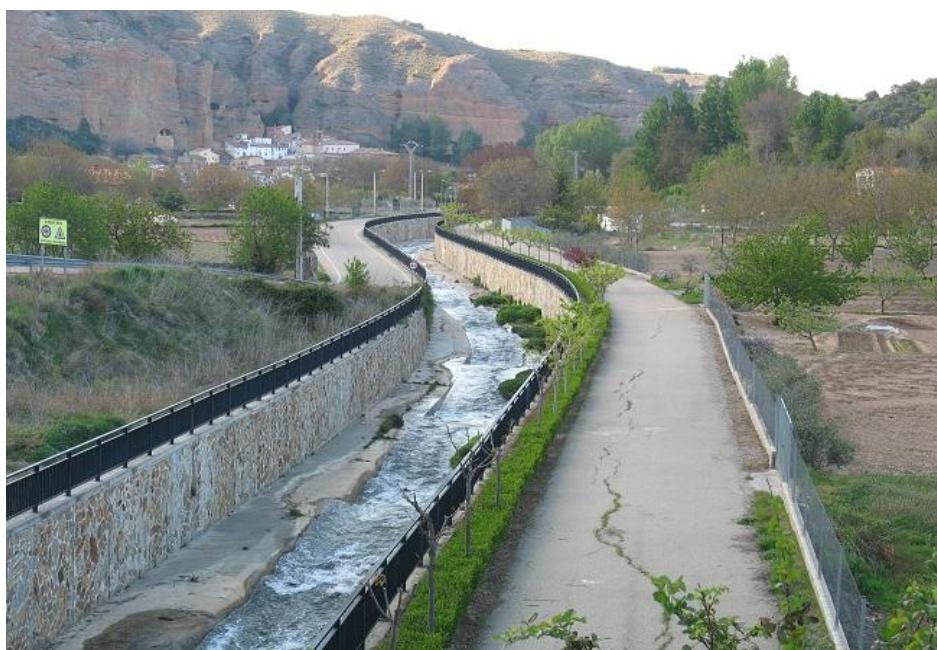
Como se ha mencionado con anterioridad el cauce del río Val está escasamente desarrollado hasta la parte final del recorrido, cuando el valle se encaja en "V" y los impactos por campos de cultivos se hacen notablemente menores. En la zona alta, donde la morfología es de tipo "val", el cauce aparece y desaparece en función del grado de explotación de la zona, si bien normalmente se trata de un estrecho canal colonizado por vegetación herbácea y arbustiva adaptada a las condiciones de mayor humedad de esa zona.

Figura 30-16. Cauce canalizado del río Val aguas abajo del embalse de El Val.

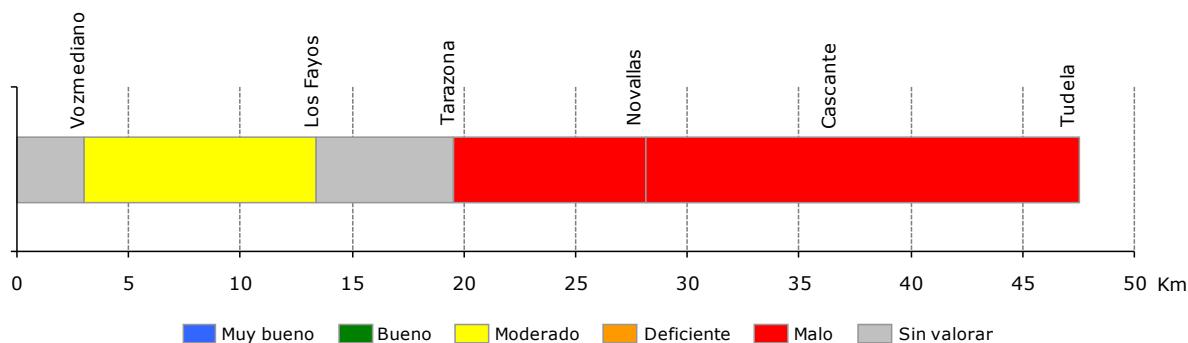
La primera masa de agua valorada (segunda según el orden del esquema adjunto) es la que presenta un mejor estado, aunque su puntuación sólo alcanza el intervalo de estado moderado. En el apartado de calidad funcional del sistema la masa de agua presenta en general un buen estado. No obstante, en la zona baja se encuentra más alterada, especialmente en la "*naturalidad del régimen de caudal*" por la derivación hacia el embalse de El Val y en la "*funcionalidad de la llanura de inundación*" por las defensas en las zonas de núcleos urbanos. El apartado de calidad del cauce es el que obtiene la puntuación más baja, especialmente por las afecciones en la "*continuidad y naturalidad del lecho y de los procesos longitudinales y verticales*". Finalmente, el apartado de calidad de las riberas está menos afectado por los impactos, aunque son destacables en los apartados de "*anchura del corredor ribereño*" y "*estructura, naturalidad y conectividad transversal*".

Figura 30-18. Esquema de valoración hidrogeomorfológica de las masas de agua del río Queiles.

Las dos masas de aguas restantes obtienen unas puntuaciones similares, de 16 y 14 puntos sobre un máximo de 90. Todas las componentes de ambos tramos tienen puntuaciones parciales que no superan los 3 puntos sobre un máximo de 10. En el apartado de calidad funcional del sistema, los usos para el regadío, unido a las retenciones en la zona del río Val, dan lugar a una merma de caudales, sedimentos y a que la llanura de inundación no tenga una función clara en momentos de crecida. La calidad del cauce es mínima debido a la explotación agrícola hasta el mismo cauce menor, reduciendo el espacio de movilidad fluvial y favoreciendo el uso de motas y defensas para evitar pérdidas de terrenos agrarios. Además, las obras de canalización al paso por los núcleos de población no favorecen precisamente la naturalidad del cauce. Finalmente, la calidad de la ribera va muy ligada al desarrollo de la llanura de inundación y a la explotación agrícola llevada a cabo, lo que contribuye a la eliminación de la ribera con el objeto de aprovechar al máximo las márgenes.

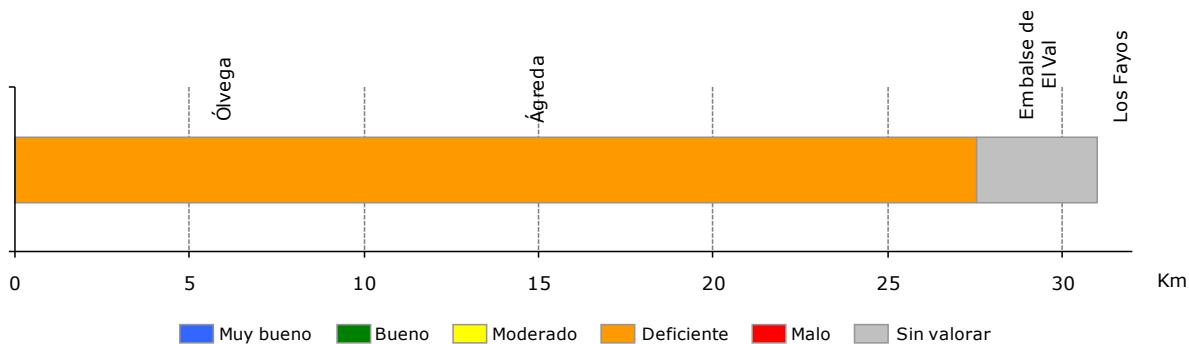
El afluente Val consta de dos masas de agua, la primera de ellas y única con valoración de más de 25 km de longitud (el 88% de la longitud total del río), y la segunda que comprende el embalse del mismo nombre y la desembocadura en el río Queiles. El estado hidrogeomorfológico del río es deficiente según el análisis llevado a cabo con el índice IHG, obteniendo una puntuación de 40 sobre un máximo de 90.

En la distribución por apartados el de calidad funcional del sistema es el que presenta los valores más elevados. La naturalidad en caudales en gran parte de la masa es notable y es en el apartado de la "funcionalidad de la llanura de inundación" donde se encuentran los valores más bajos. Por contra, el apartado de la calidad del cauce es el peor valorado, especialmente las componentes de "naturalidad del trazado y de la morfología en planta" y "naturalidad de las márgenes y de la movilidad lateral". La calidad de las riberas también se encuentra en mal estado, destacando negativamente la "anchura del corredor ribereño", muy alterada por las actividades antrópicas.

Figura 30-19. Esquema de valoración hidrogeomorfológica de las masas de agua del río Val.

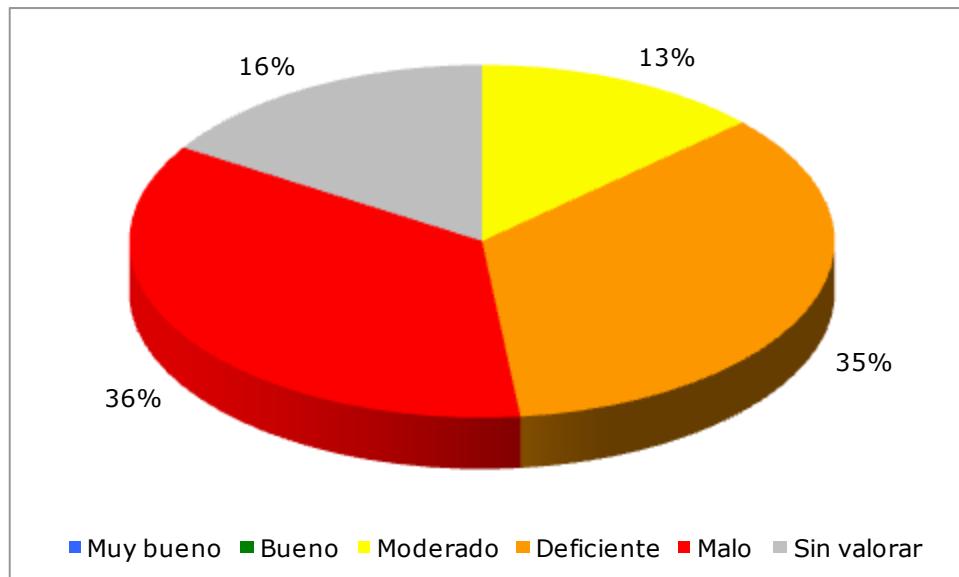
En general, la subcuenca del río Queiles presenta un estado hidrogeomorfológico situado entre los intervalos deficiente y malo. Es destacable que más de un tercio de la subcuenca se encuentre en un estado malo, con puntuaciones realmente bajas, que hacen ver la ausencia de naturalidad en el aspecto hidrogeomorfológico y que constata los elevados impactos que sufre el río Queiles en la zona baja y media.

Aproximadamente otro tercio de la subcuenca es la que presenta un estado deficiente, siendo propicia a terminar en un estado malo si no se tienen en cuenta las presiones que ya afectan a los cursos fluviales.

El tercio de subcuenca restante se divide entre las masas en estado moderado (13%) y las que no presentan valoración (16%).

Figura 30-20. Gráfico de valoración a nivel de subcuenca.

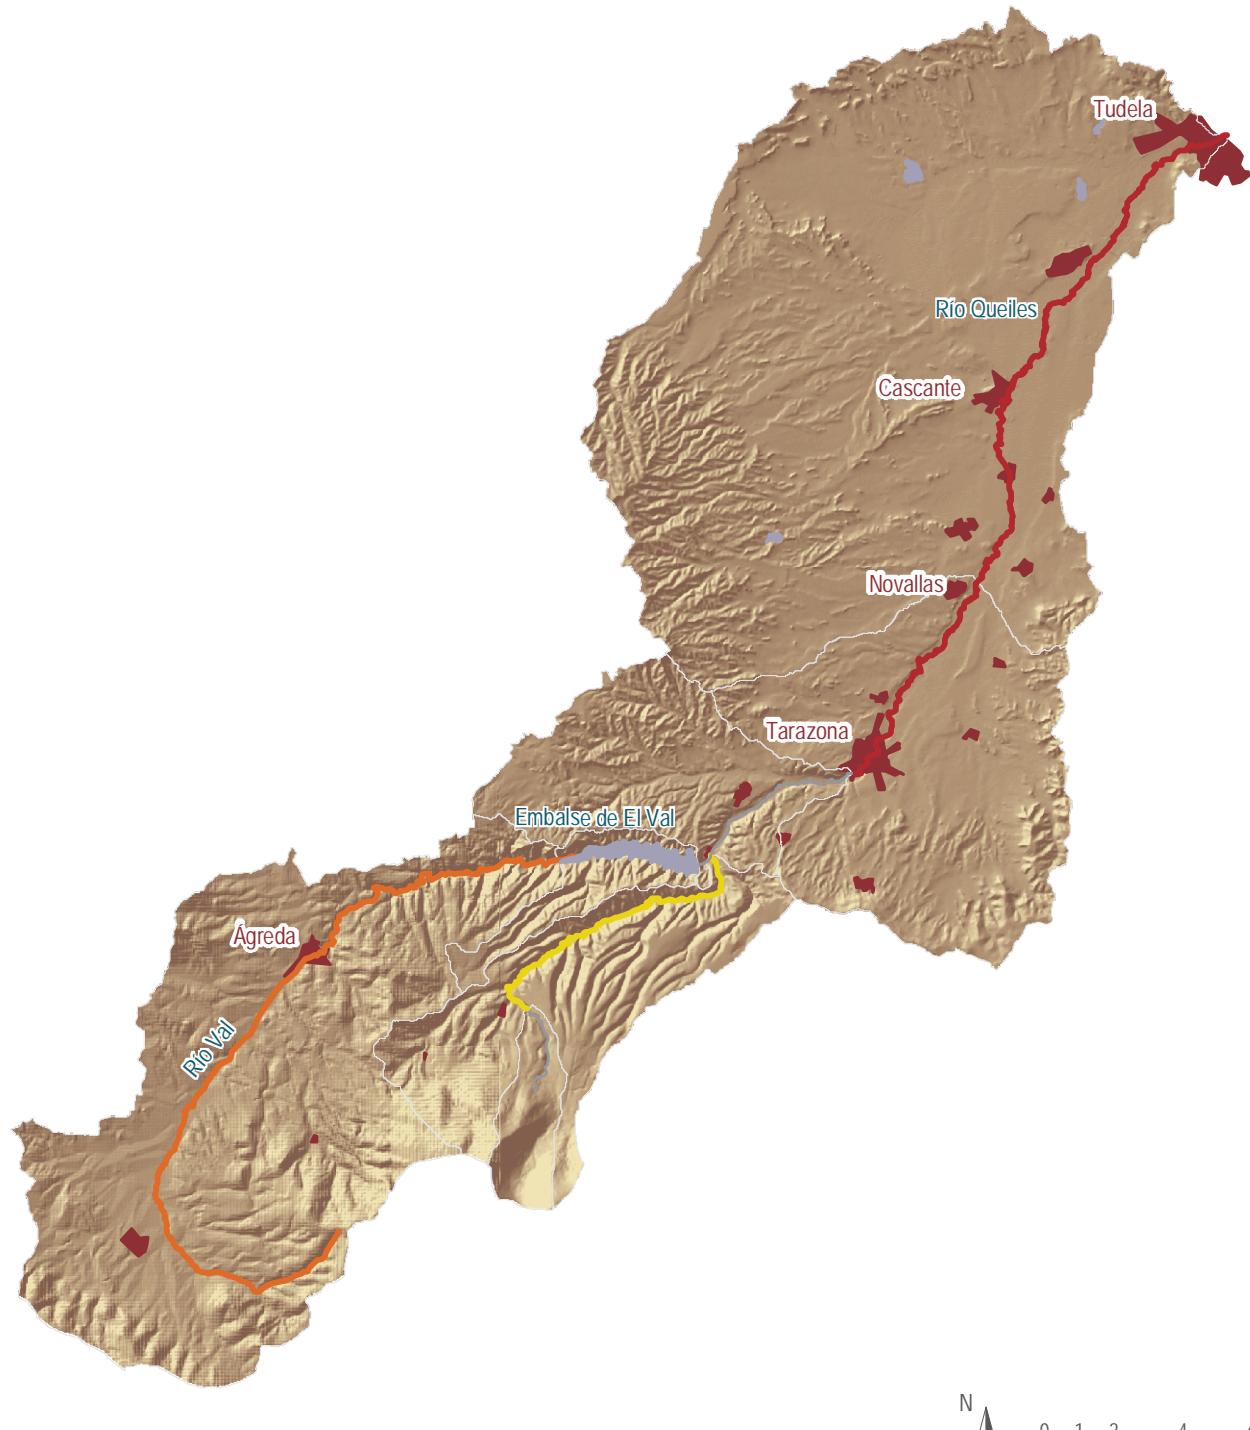
VALORACIÓN	Nº MASAS	LONGITUD
Muy buena	0	0,0 km
Buena	0	0,0 km
Moderada	1	10,39 km
Deficiente	1	27,52 km
Mala	2	28 km
Sin valoración	3	12,64 km
