SUBCUENCA DEL RÍO ARANDA

33. SUBCUENCA DEL RÍO ARANDA

ÍNDICE PARA LA EVALUACIÓN DE LA CALIDAD HIDROGEOMORFOLÓGICA DE SISTEMAS FLUVIALES (IHG)

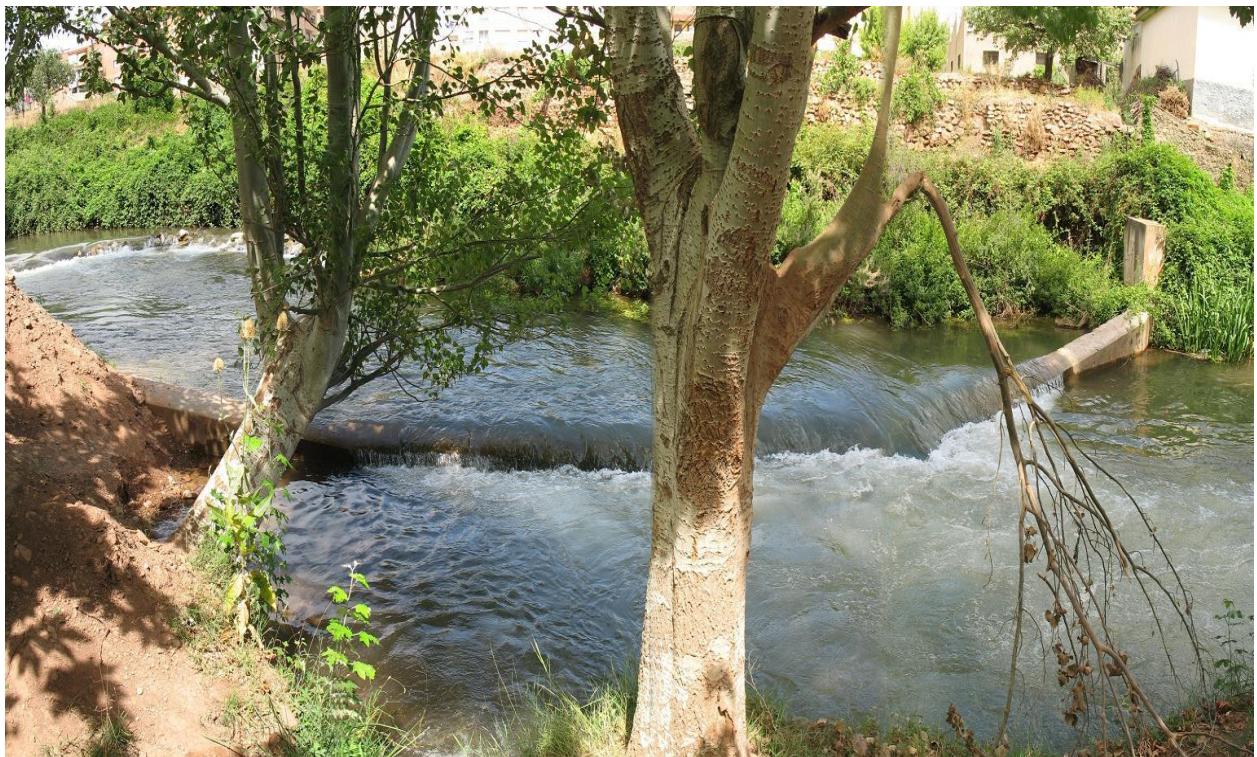
Figura 33-1. Río Aranda en Illueca.

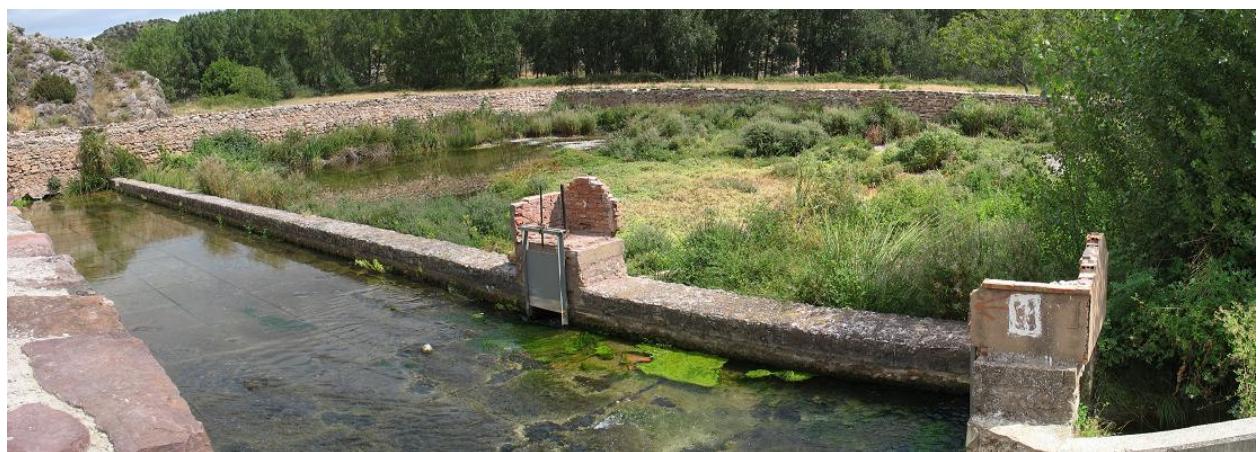
Los caudales en la zona son muy escasos al carecer de aportes continuos, lo que hace que, en muchos períodos del año, el cauce aparezca totalmente seco. Así sucede hasta la surgencia de Lagüén, aguas arriba de Aranda de Moncayo, donde una aportación continua hace que el cauce mantenga un caudal constante.

Figura 33-4. Fuente de Lagüén, aguas arriba de la localidad de Aranda de Moncayo.

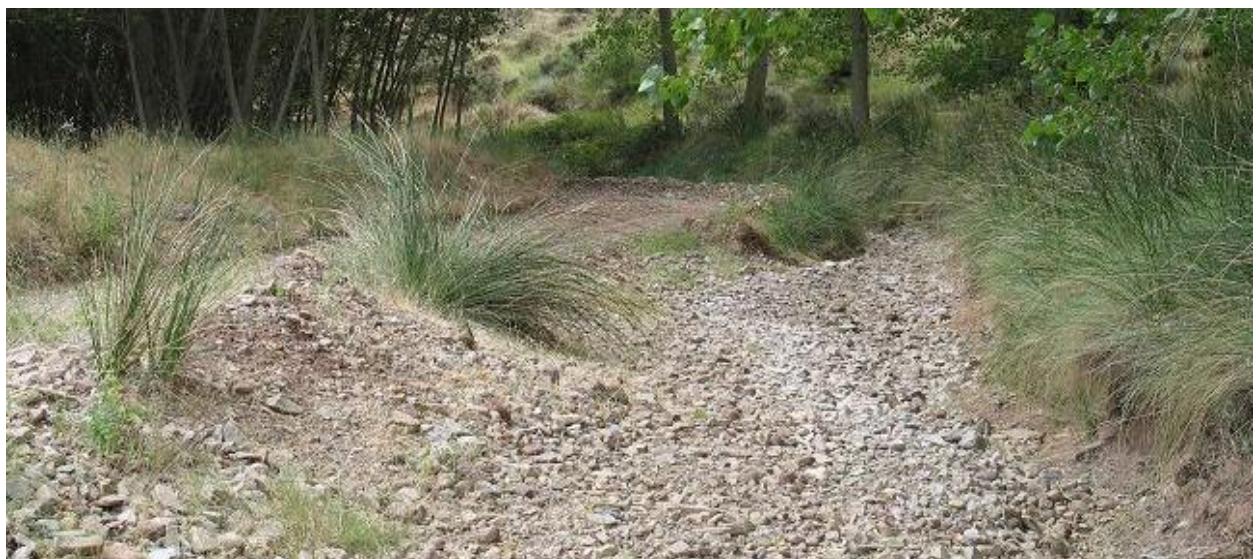
Figura 33-5. Cauce seco del río Aranda aguas arriba de la surgencia de Lagüén.

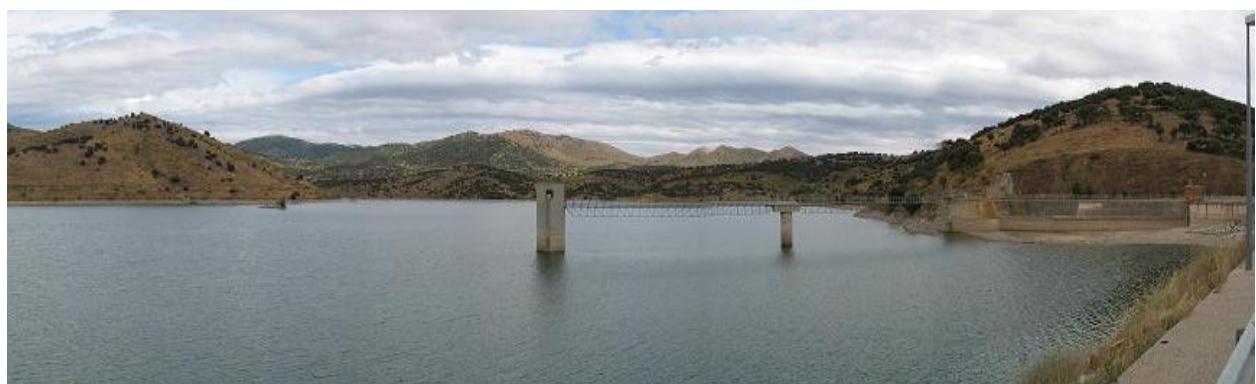
Figura 33-7. Embalse de Maidevera.

Este tramo bajo está marcado por la influencia de la regulación del embalse de Maidevera. La presa, con una superficie de 134 hectáreas y una capacidad de 17 hm³, regula por completo el régimen y la cantidad de caudal que circula aguas abajo de este punto.

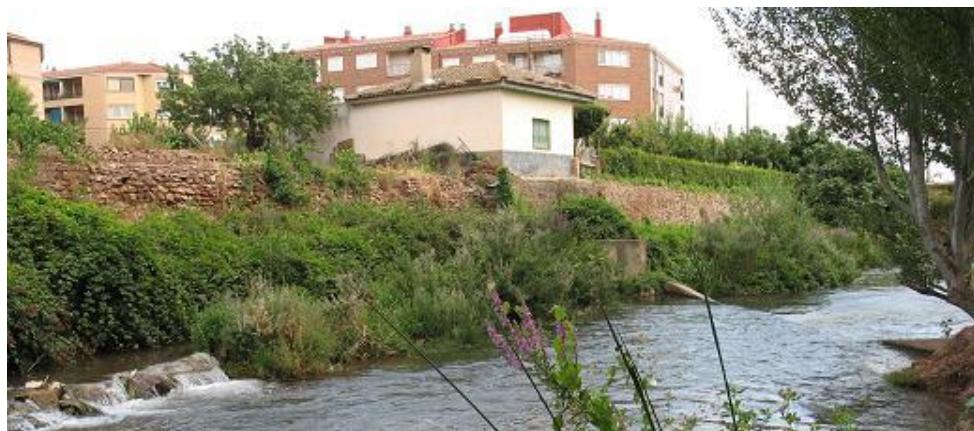
Además de la influencia de la regulación en los procesos extremos generadores de dinámica en el cauce, son frecuentes las zonas defendidas en el entorno de los núcleos urbanos como Jarque de Moncayo, Illueca o Brea de Aragón así como puntuales zonas defendidas allí donde el cauce circula cercano a la carretera que vertebral el valle del Aranda.

Figura 33-8. Río Aranda en la localidad de Illueca.

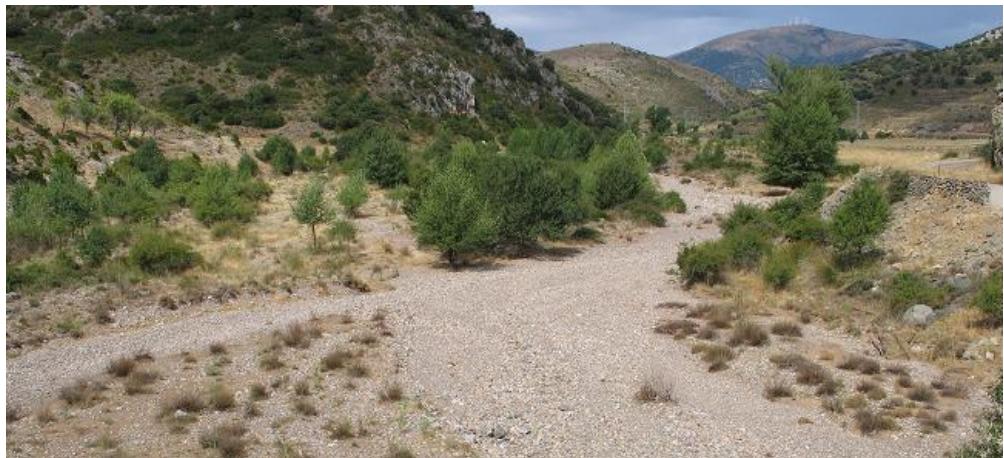
Figura 33-11. Río Isuela en las inmediaciones de la localidad de Calcena. Cauce trenzado y seco.

Algunas zonas aguas abajo de Calcena, en el tramo medio del río, donde la carretera circula alejada del cauce, presentan un estado prácticamente natural, si bien las posibilidades de movimiento del cauce se ven limitadas por un cierto encajamiento.

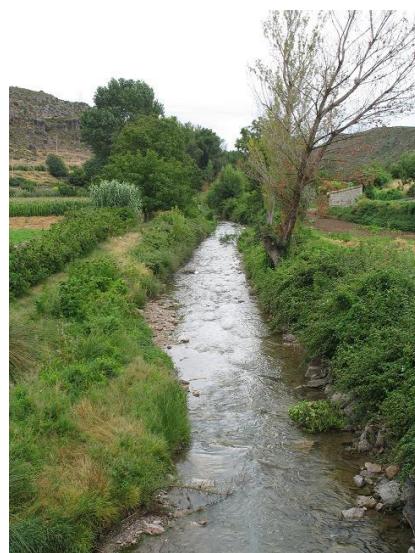
Figura 33-12. Río Isuela en Trasobares.

En la zona alta del curso fluvial, allí donde las características del valle y del lecho lo hacen posible, el corredor ribereño se muestra continuo y con anchuras apreciables escasamente reducidas. En las cercanías de las localidades el corredor se ve algo constreñido, sobre todo a partir de la localidad de Trasobares, donde incluso llega a mostrar discontinuidades puntuales, a la vez que sufre un estrechamiento notable por la proliferación de zonas de huerta.

A partir de Tierga empieza la transición hacia el sector bajo. En esta zona el corredor se encuentra mucho más limitado en anchura al hacerse los cultivos más continuos. En algunas zonas el corredor desaparece como tal quedando tan sólo un corredor herbáceo en los márgenes del cauce, recuperándose la vegetación arbórea en curvas y zonas menos ocupadas por cultivos. Aparecen por la zona baja algunos espacios con cultivos de chopos, sobre todo en las inmediaciones de Nigüella.

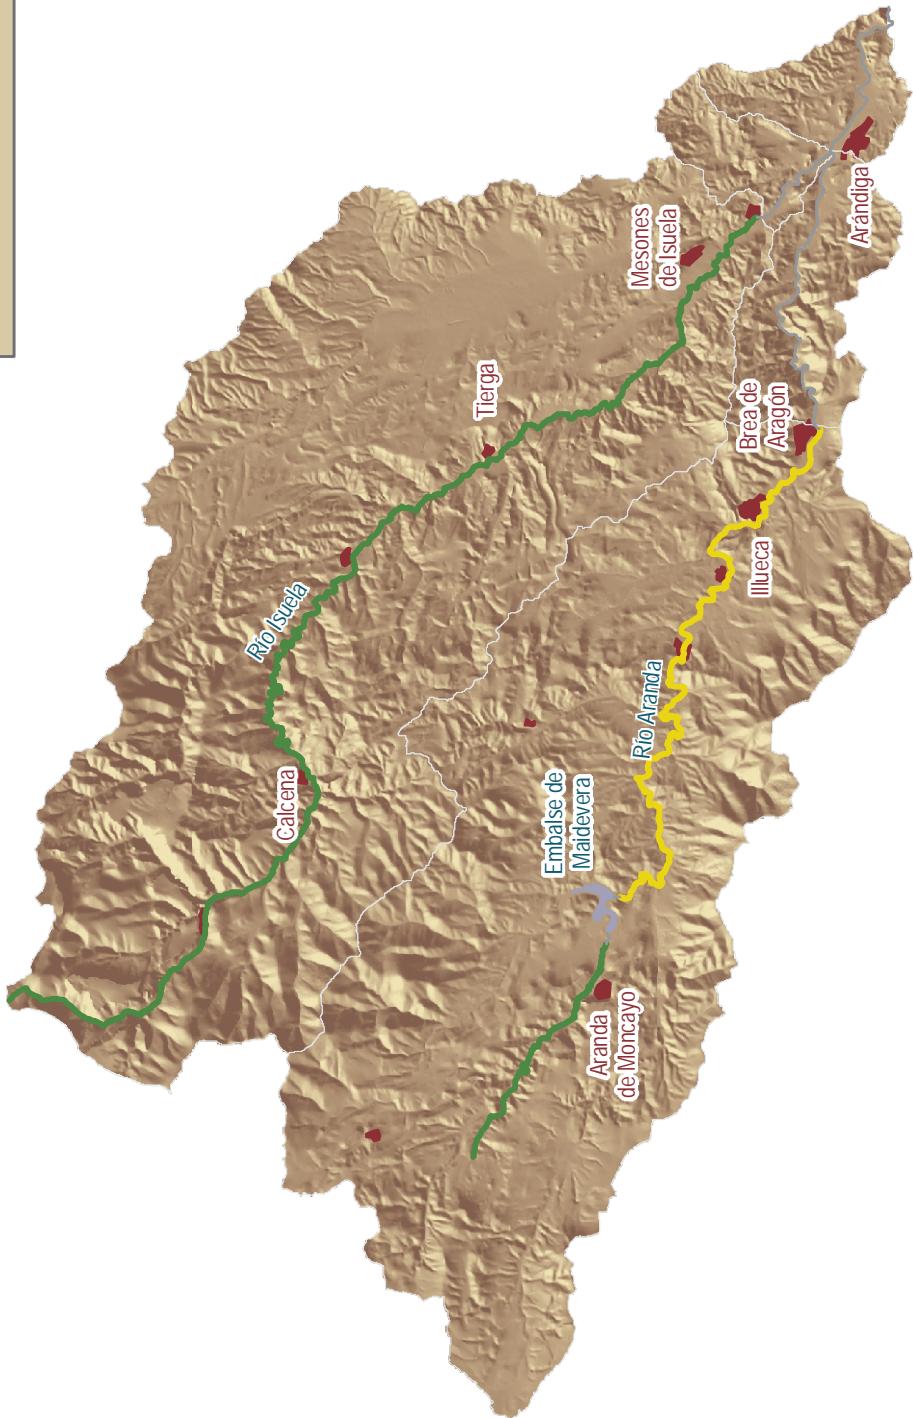
SISTEMA FLUVIAL: RÍO ARANDA

ESTADO ECOLÓGICO (ÍNDICE IHG)

VALORACIÓN	Nº MASAS	LONGITUD
Muy buena	0	0,0 km
Buena	2	53,90 km
Moderada	1	23,78 km
Deficiente	0	0,0 km
Mala	0	0,0 km
Sin valoración	4	22,94 km
