-34-  
SUBCUENCA DEL RÍO  
MANUBLES

## **34. SUBCUENCA DEL RÍO MANUBLES**

### **34.2.1. Masa de agua 321: Nacimiento - Desembocadura**

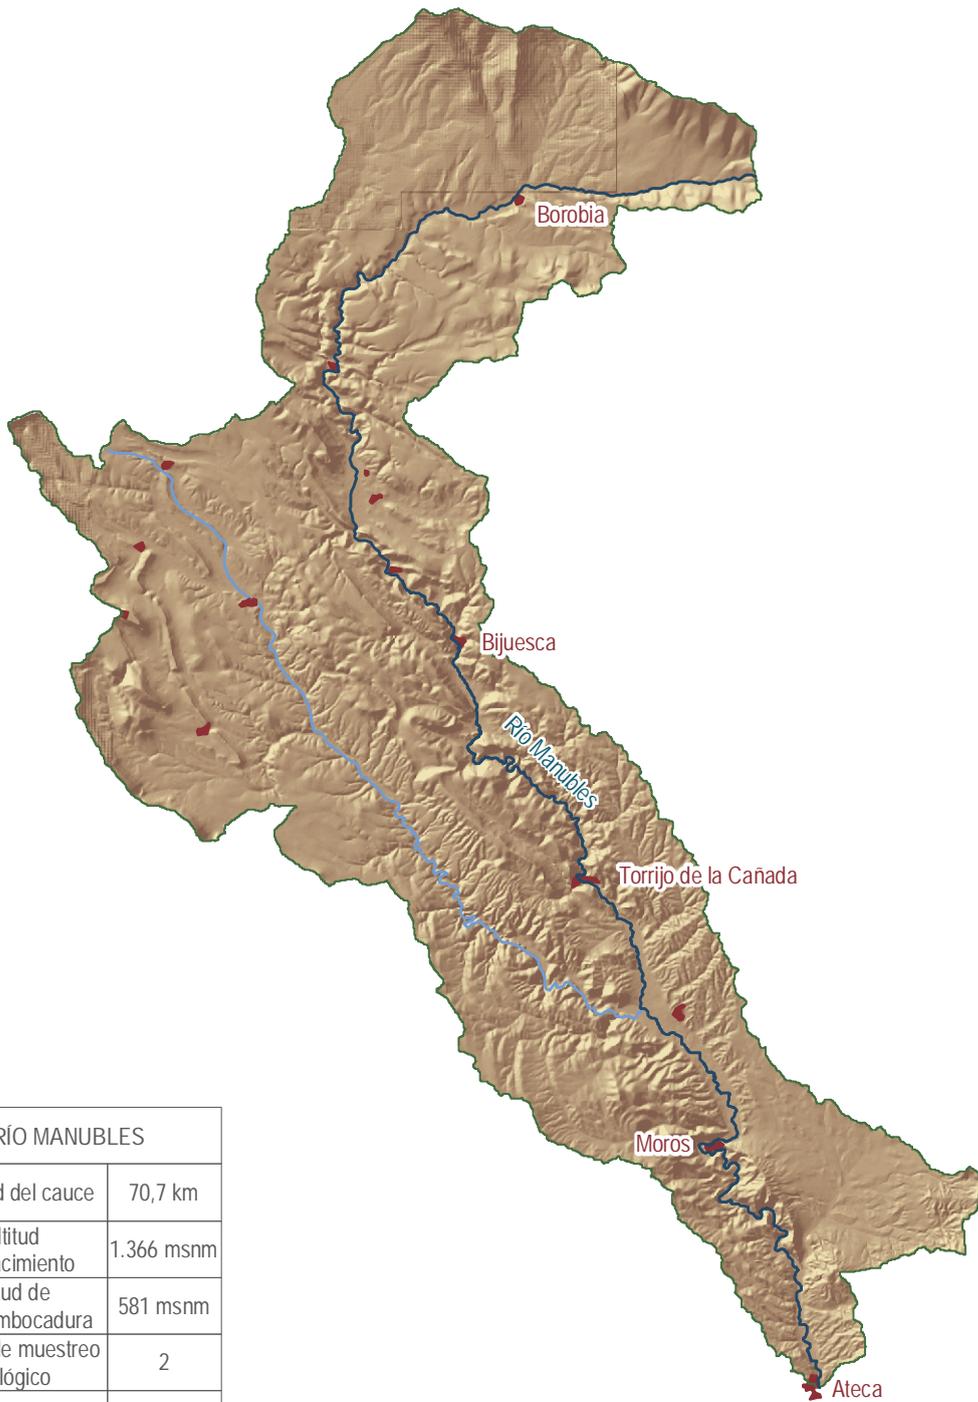
RÍO MANUBLES	
Longitud del cauce	70,7 km
Altitud del nacimiento	1.366 msnm
Altitud de la desembocadura	581 msnm
Puntos de muestreo biológico	2
Masas de agua	1

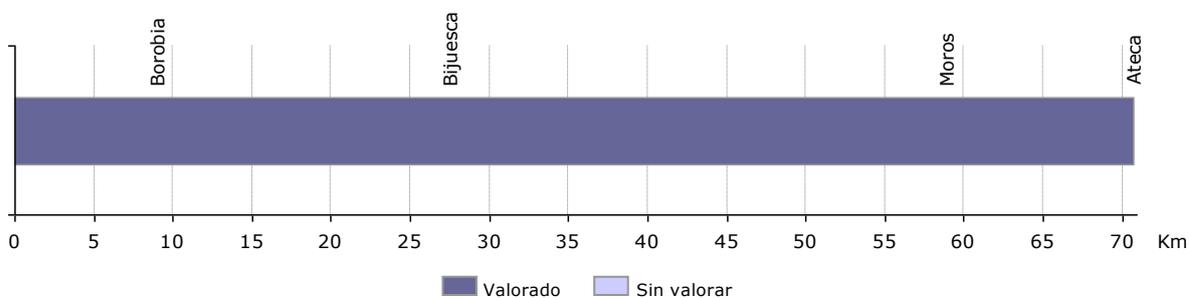
Figura 34-3. Esquema de masas valoradas del río Manubles.

El río Manubles consta de una única masa de agua según la división adoptada por la Confederación Hidrográfica del Ebro, en esta masa de agua hay dos puntos de muestreo biológico, situados una vez rebasado más de la mitad de su recorrido. Las ubicaciones son:

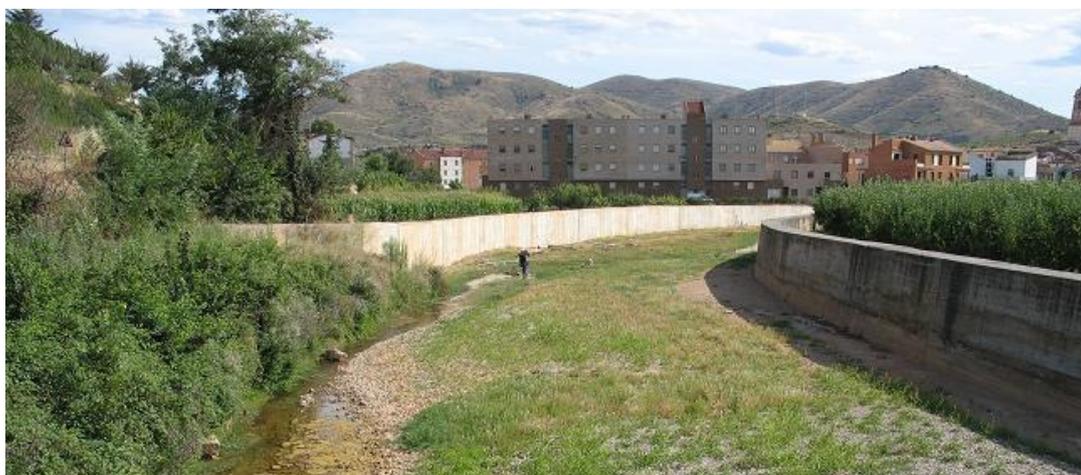
Figura 34-5. Canalización del río Manubles en la localidad de Ateca.

El cauce del río Manubles presenta algunos impactos destacables. No se encuentran zonas canalizadas salvo en el paso por zonas urbanas, principalmente en el tramo final antes de la desembocadura en el río Jalón, a su paso por la localidad de Ateca (Figura 34-5). En general, la morfología del trazado en planta se encuentra poco alterada, aunque existe alguna zona con las márgenes fijadas relacionada con el uso agrícola de la llanura más cercana al cauce.

Hay que destacar que en la zona anterior a la canalización de Ateca se produjo, en la última década del siglo pasado, una actuación de alteración del cauce detrayendo los sedimentos y acumulándolos en las márgenes. Se creó, así, un canal totalmente artificial que, sin modificar en gran medida el trazado en planta, sí que supuso la modificación radical de las márgenes y del perfil longitudinal de en este sector.

En el apartado de calidad del sistema, la componente de "funcionalidad de la llanura de inundación" es más afectada, sobre todo en la zona inferior, en el núcleo de Ateca, donde se ha canalizado íntegramente el río, eliminando toda interacción natural con los márgenes.

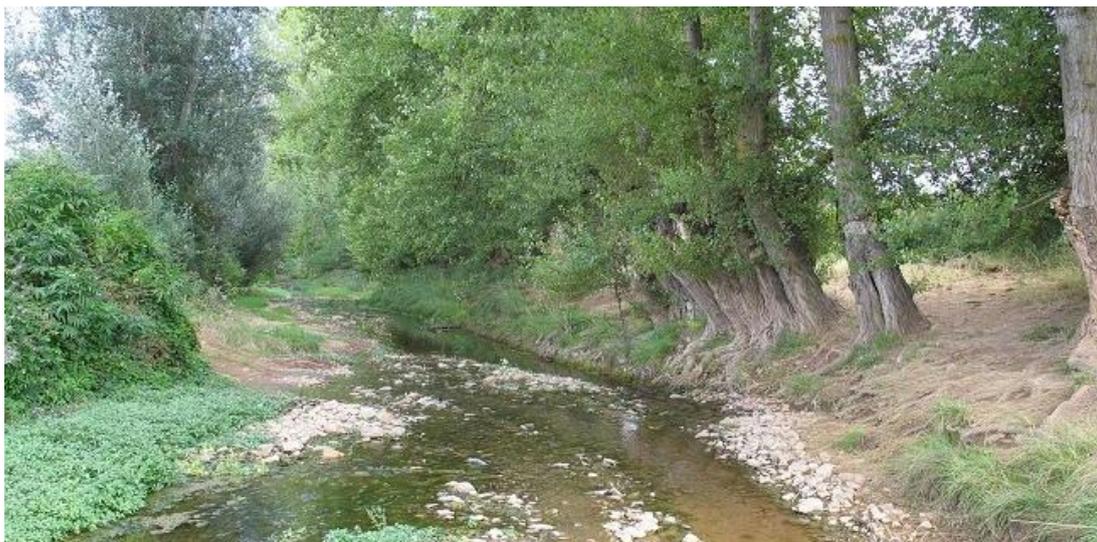
Figura 34-6. Río Manubles en las inmediaciones de Villalengua.

Superada la localidad de Berdejo se instala una hilera discontinua en las márgenes del río. Esta tónica continúa en la práctica totalidad del trazado si bien más avanzado éste la cercanía de los cultivos hace que la continuidad sea muy limitada.

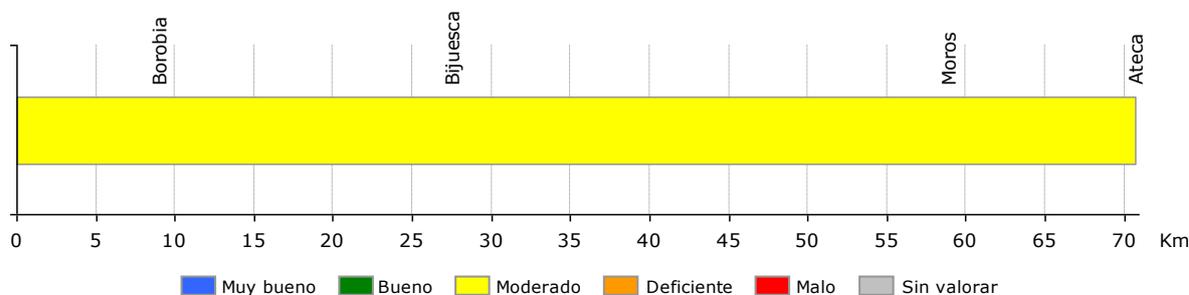
Figura 34-8. Esquema de valoración hidrogeomorfológica de la masa de agua del río Manubles.

La subcuenca del río Manubles consta únicamente de un río que, además, se compone de una sola masa de agua según la división establecida por la Confederación Hidrográfica del Ebro. El río tiene una longitud aproximada de 71 kilómetros y su estado según el índice hidrogeomorfológico IHG es moderado.

Los tres apartados de la valoración se encuentran afectados, pero es el correspondiente a la calidad de las riberas el que presenta las puntuaciones más bajas. Tanto la "continuidad longitudinal" como la "anchura del corredor ribereño" obtienen los valores más bajos, lo que implica una mayor afección sobre estos aspectos del índice.

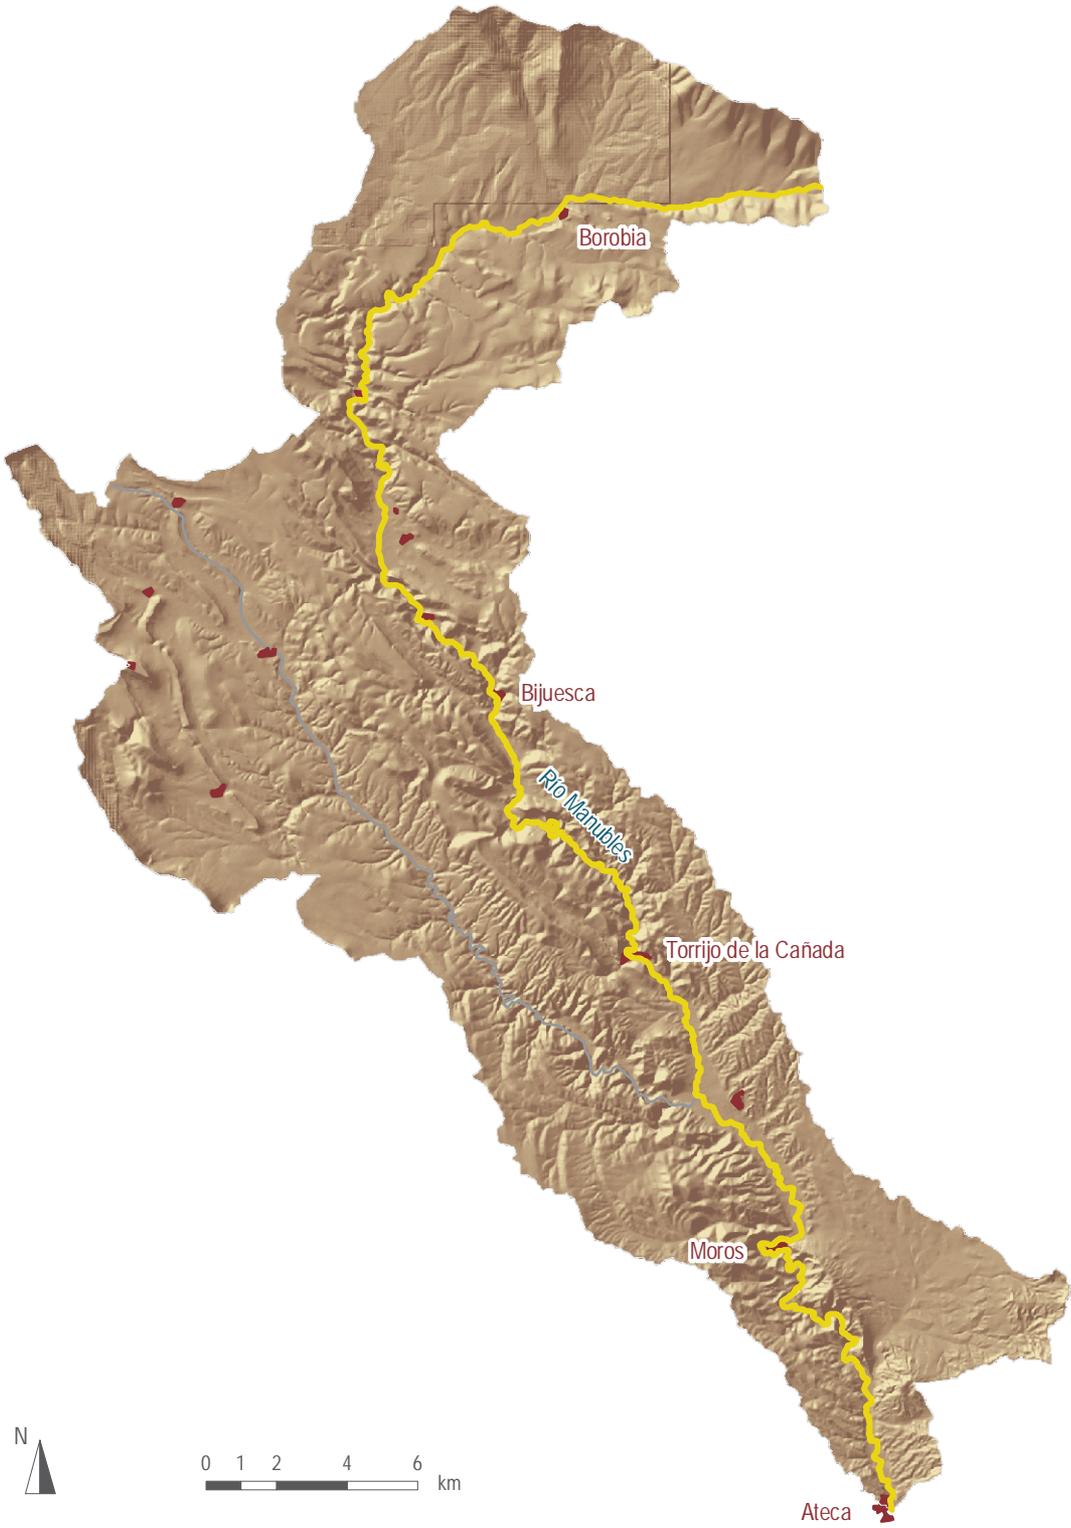
VALORACIÓN	Nº MASAS	LONGITUD
Muy buena	0	0,0 km
Buena	0	0,0 km
Moderada	1	70,7 km
Deficiente	0	0,0 km
Mala	0	0,0 km
Sin valoración	0	0,0 km
