SUBCUENCA DEL RÍO HUERVA

35. SUBCUENCA DEL RÍO HUERVA

35.1. INTRODUCCIÓN

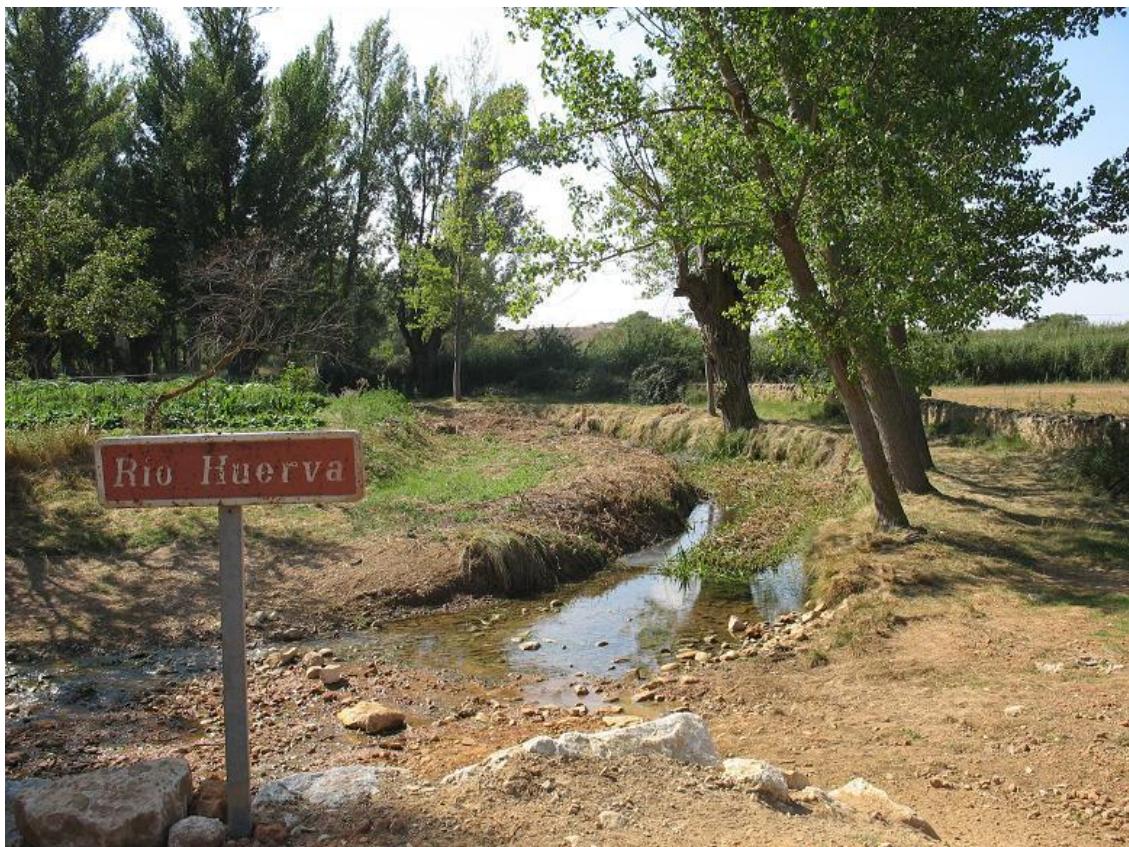
Figura 35-1. Río Huerva en las proximidades de la localidad de Villahermosa del Campo.

La subcuenca está constituido por un único colector, el río Huerva, sin afluentes de relevancia. El río Huerva, con una longitud aproximada de 148 km tras digitalización sobre ortofoto georreferenciada del año 2006, recorre la superficie de esta subcuenca con una dirección general sur-norte para desembocar en el río Ebro en pleno núcleo urbano de Zaragoza.

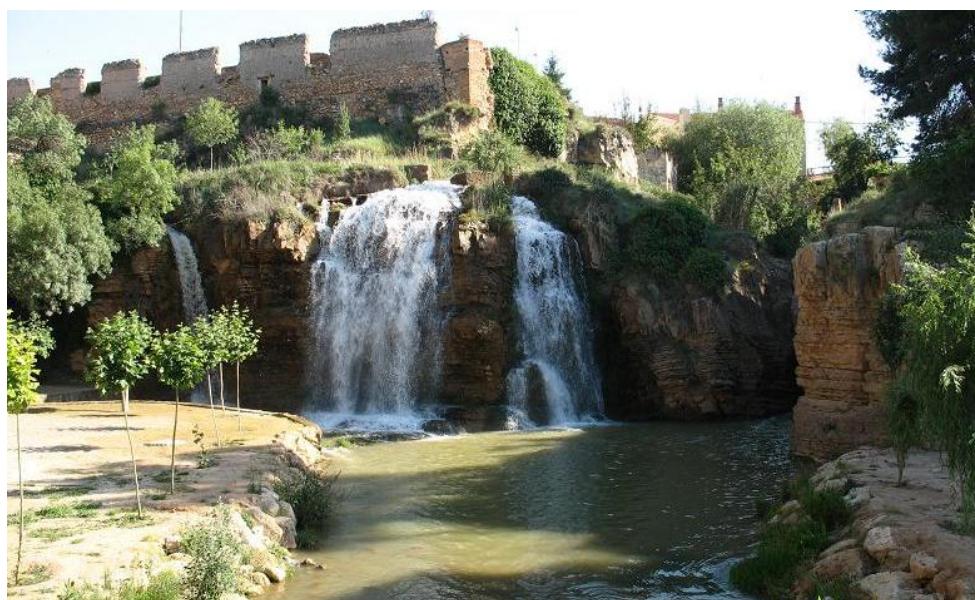
Figura 35-4. Río Huerva en Muel.

La cuenca presenta un notable uso agrícola, que en las zonas más bajas ha ido dejando paso a usos industriales relacionados con la cercanía de la ciudad de Zaragoza.

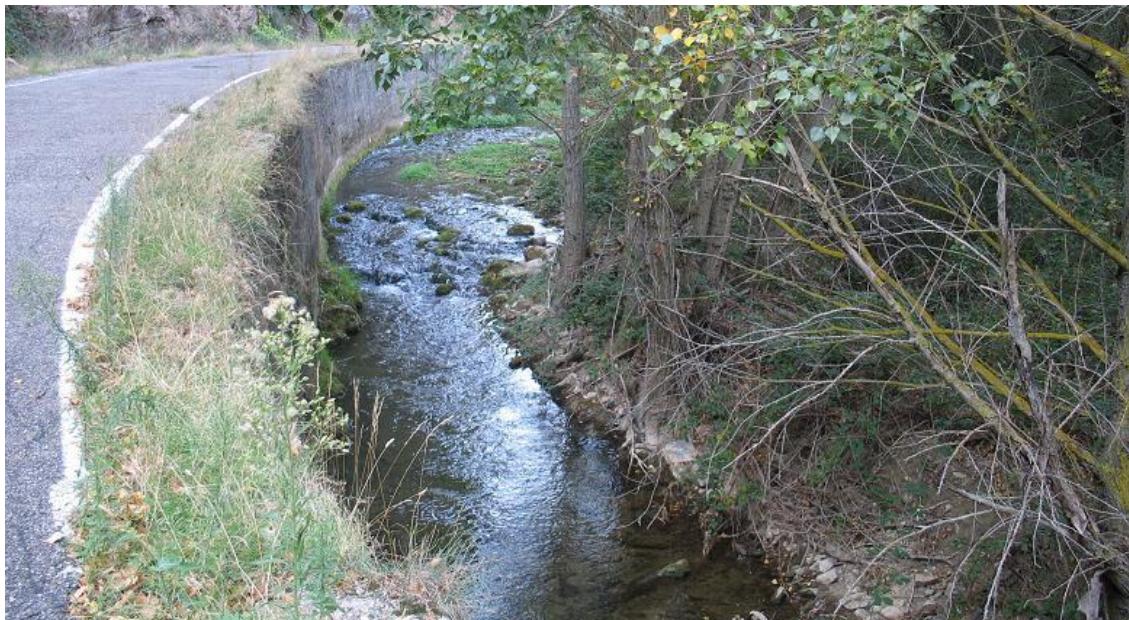
Figura 35-5. Río Huerva en las cercanías de Vistabella.

La primera masa de agua de este río tiene una longitud de 71,6 km, pasando desde su nacimiento, a 1.225 msnm a los 640 msnm del embalse de Las Torcas, con una pendiente media del 0,8%.

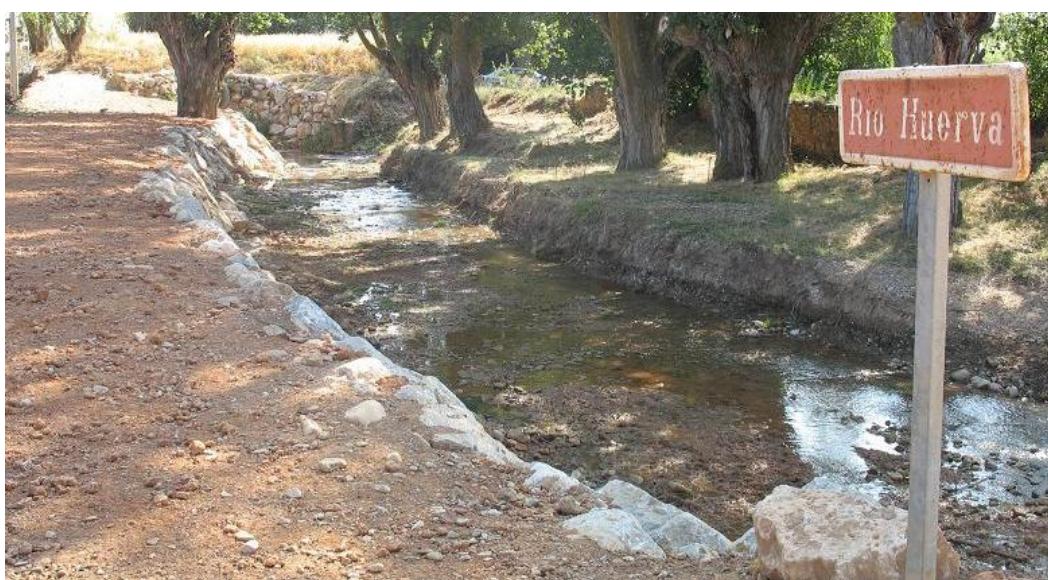
Hay que reseñar el importante impacto local que ha supuesto la construcción de la autovía A-23 (autovía Mudéjar) suponiendo una canalización y alteración de un importante tramo del río, escasos metros antes de iniciarse el encajamiento de éste.

Figura 35-6. Canalización del Huerva en Villahermosa.

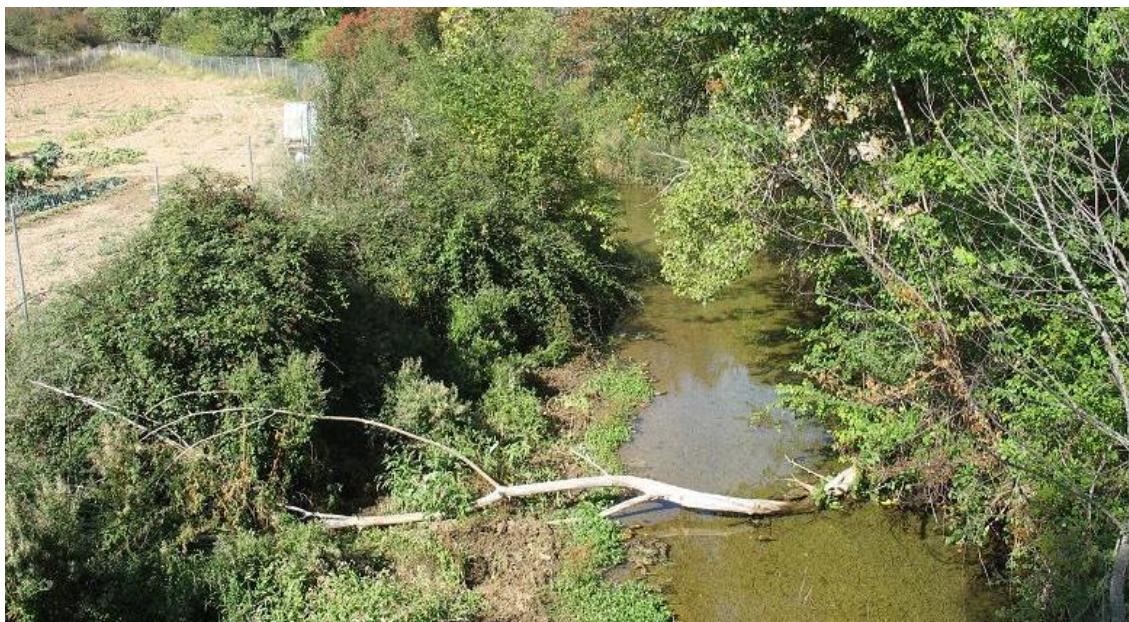
La continuidad del corredor se ve especialmente alterada allí donde aparecen cultivos adosados al propio cauce, hecho que sucede de forma importante en la primera mitad del tramo, llegando a desaparecer por completo la vegetación de ribera o viéndose muy mermada su anchura y continuidad.

Figura 35-7. Zona de ribera limitada por la presencia de huertas en las inmediaciones de Cerveruela.

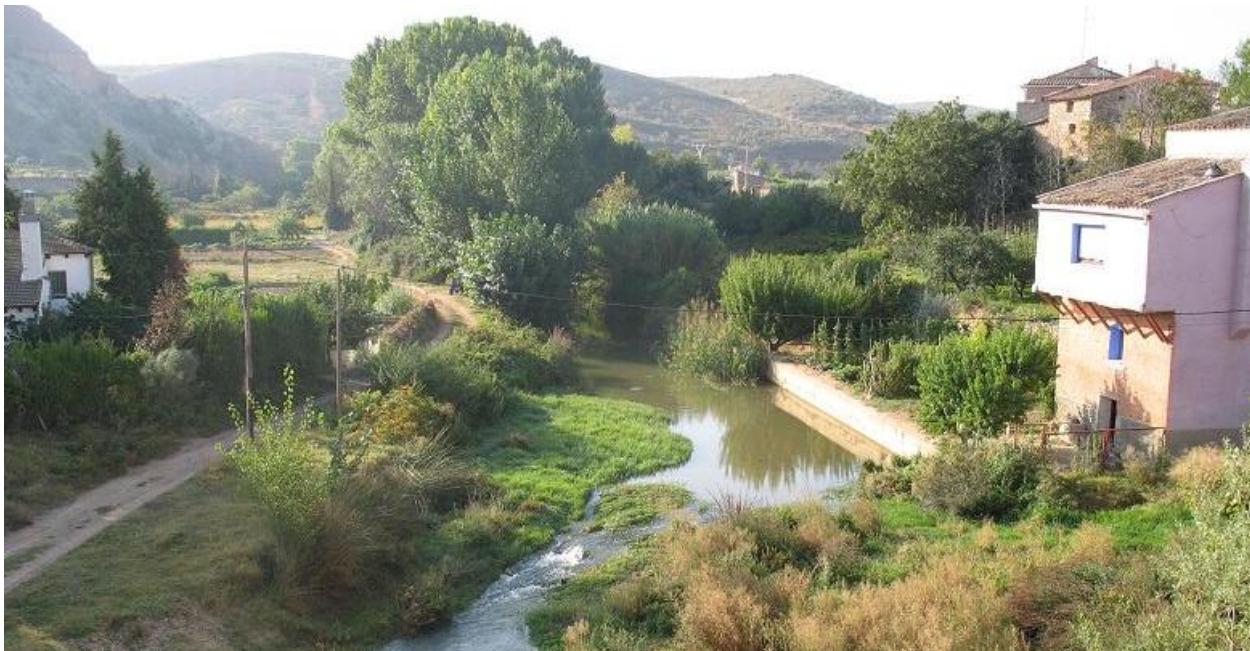
La llanura de inundación puntuales alteraciones locales, siendo frecuentes los cultivos y pistas forestales de acceso a fincas, así como puntuales defensas en zonas cercanas al núcleo de Villanueva de Huerva, en cuyas cercanías se encuentran zonas de huertas en la ribera del río.

Figura 35-9. Río Huerva en la localidad de Villanueva de Huerva. Pistas agrícolas y defensas laterales.

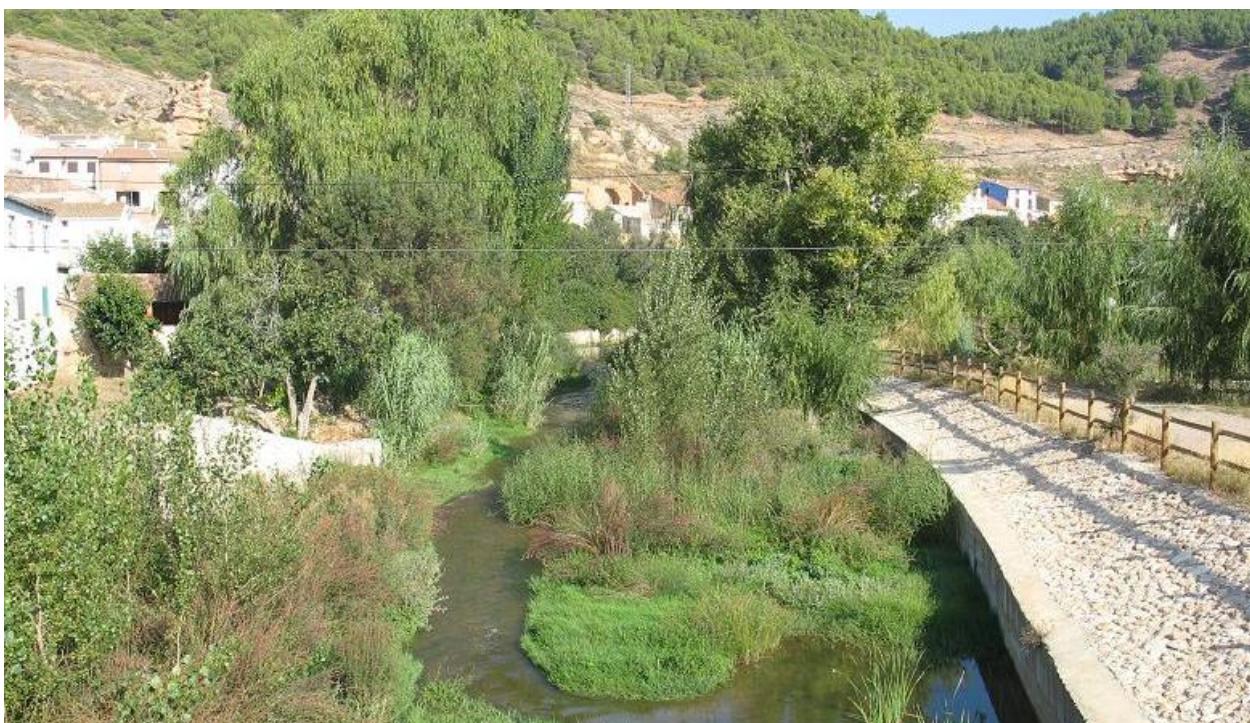
En esta masa de agua el río Huerva presenta pocas alteraciones en el trazado del cauce. En general no se han detectado desvíos y rectificaciones que alteren su morfología, salvo en zonas urbanas, como Tosos o Villanueva de Huerva. Por otro lado, sí se han cartografiado algunos impactos puntuales como vados, vertidos de escombros en márgenes y defensas, sobre todo en el sector de Villanueva de Huerva, que inciden negativamente en la dinámica lateral y longitudinal del río.

Figura 35-10. Canalización del río Huerva en Tosos.

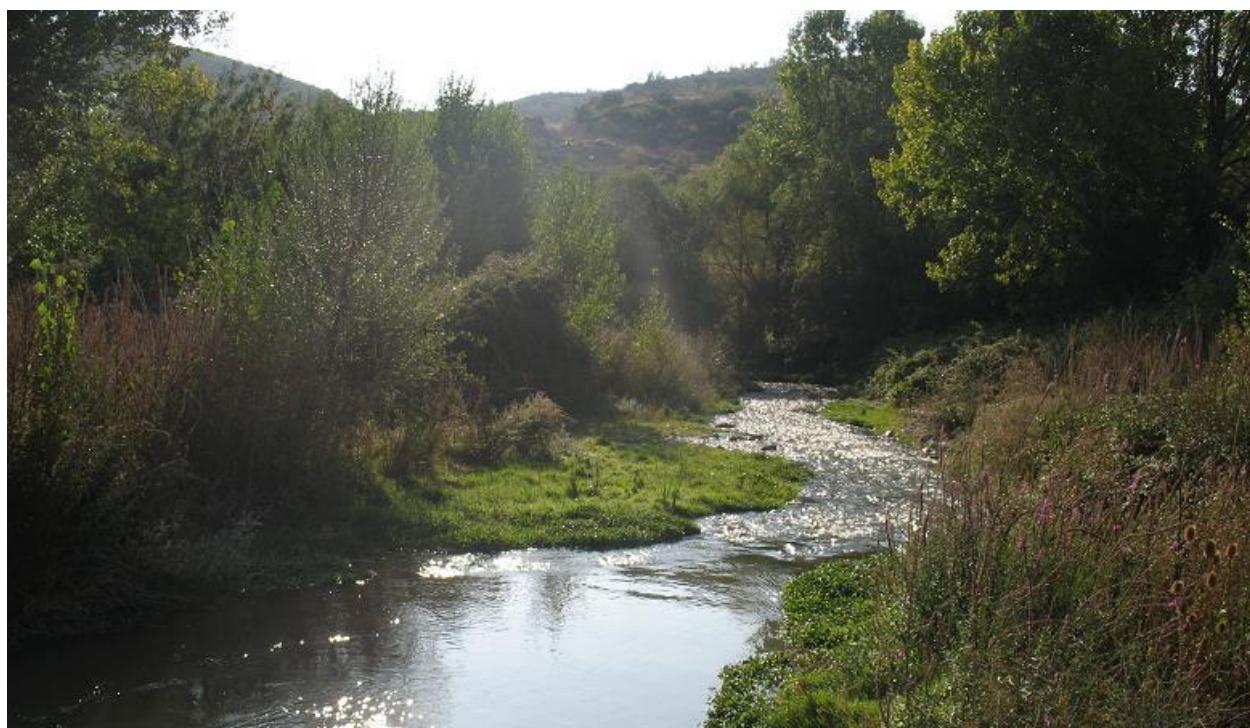
Es aguas abajo de la citada localidad cuando el corredor se hace más continuo y más amplio, si bien son frecuentes algunas discontinuidades que no se relacionan con impactos sino con la ausencia de vegetación arbórea. Pese a todo, el espacio potencial no se ve especialmente reducido en estas zonas bajas de la masa de agua.

Sí que puede destacarse, como impacto, la presencia en las inmediaciones de Aylés, unos cientos de metros antes del final de la masa de agua en la cola del embalse de Mezalocha, de importantes cultivos de chopos que ocupan el potencial espacio del corredor ribereño natural.

Figura 35-11. Río Huerva aguas abajo de Villanueva de Huerva.

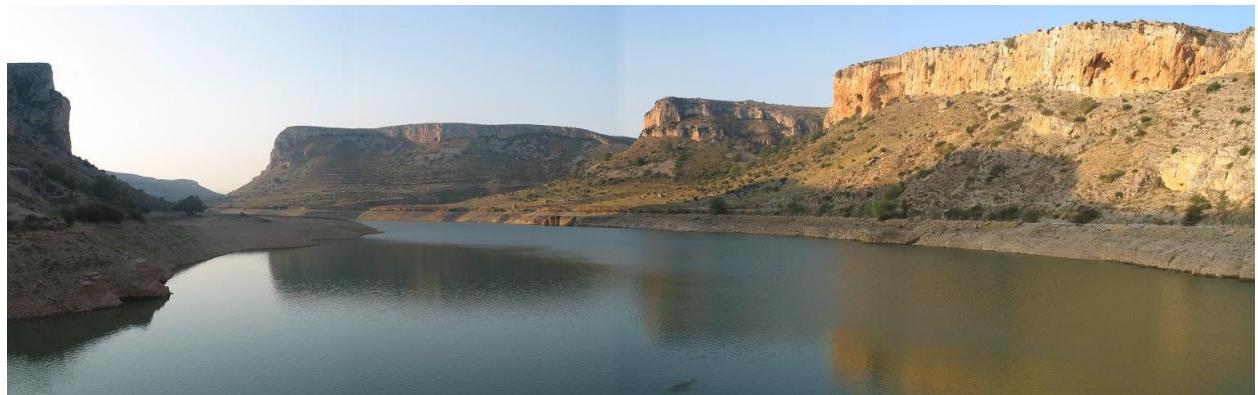
Figura 35-13. Embalse de Mezalocha.

Los embalses retienen no sólo el caudal líquido procedente de la parte alta de la cuenca sino también todo el aporte de sedimentos producido por la erosión aguas arriba, con lo que se da una falta de material en transporte aguas abajo de los embalses.

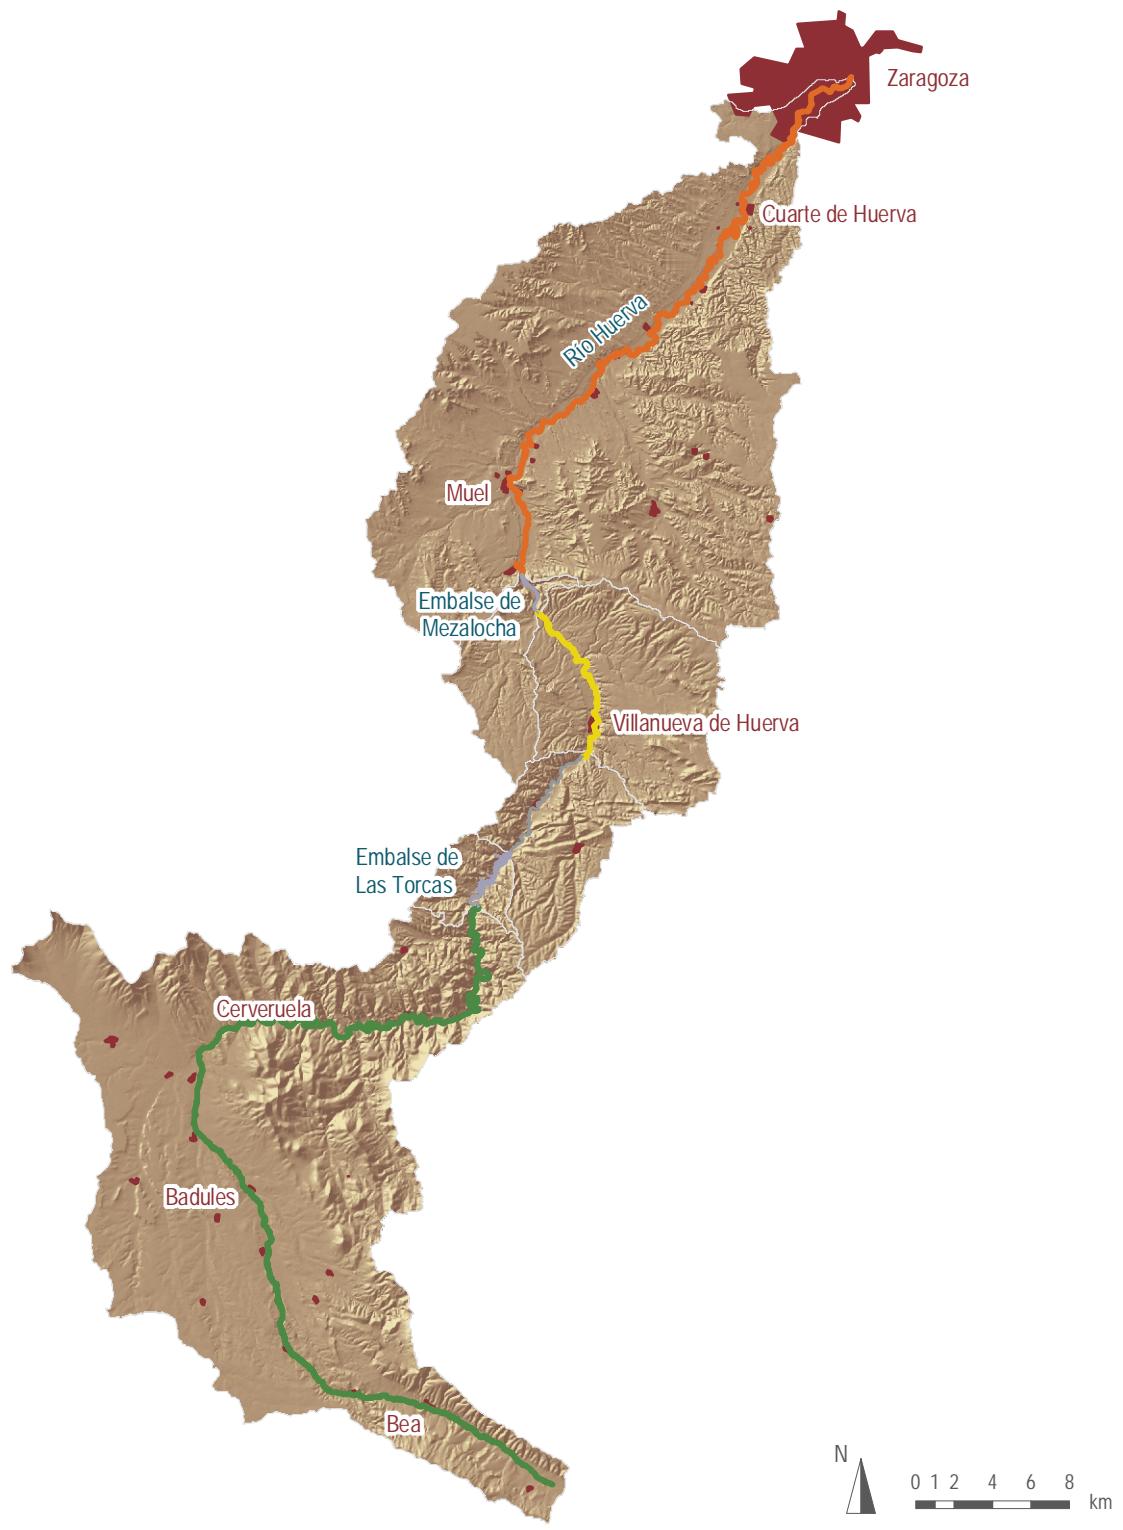
SISTEMA FLUVIAL: RÍO HUERVA

| VALORACIÓN | Nº MASAS | LONGITUD |
| Muy buena | 0 | 0,0 km |
| Buena | 1 | 71,56 km |
| Moderada | 1 | 11,11 km |
| Deficiente | 1 | 48,91 km |
| Mala | 0 | 0,0 km |
| Sin valoración | 3 | 16,06 km |
