SUBCUENCA DEL RÍO GUADALOPE

44. SUBCUENCA DEL RÍO GUADALOPE

ÍNDICE PARA LA EVALUACIÓN DE LA CALIDAD HIDROGEOMORFOLÓGICA DE SISTEMAS FLUVIALES (IHG)

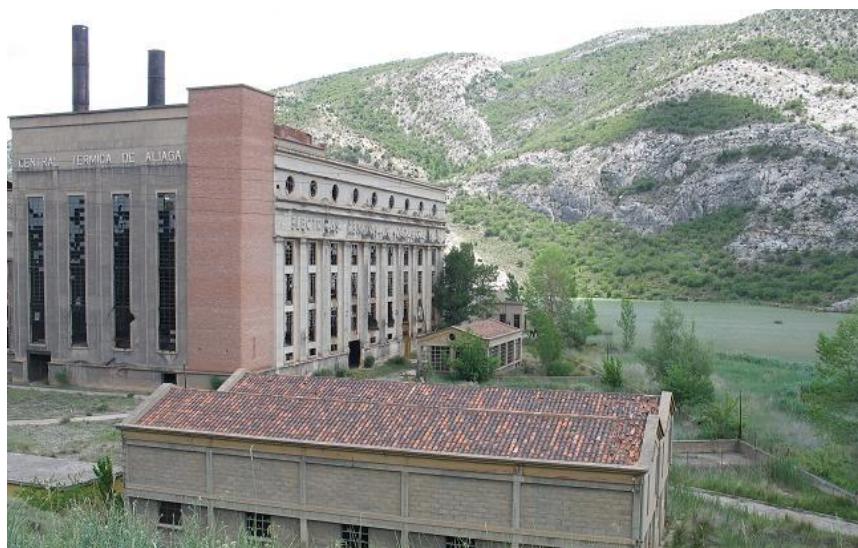
Figura 44-4. Embalse y central térmica de Aliaga.

La segunda masa de agua del río Aliaga, primera valorada mediante el índice IHG, no tiene alterado el régimen y volumen de caudales de forma sustancial. Sólo hay una derivación significativa de caudales hacia una central aguas arriba de la localidad de Montoro de Mezquita, mientras que los antiguos usos que se daban a la modesta presa de Aliaga, ligada a la Central Térmica cerrada durante la década de 1.980, ya no suponen detacciones de caudales.

Sin embargo esta represa, con un vaso que supera el kilómetro de longitud, sí que supone una barrera para los sedimentos creados aguas arriba, de tal forma que buena parte de los mismos aún quedan atrapados en la presa. En la cuenca no hay alteraciones a la generación de sedimentos más allá de algunos usos mineros ya abandonados.

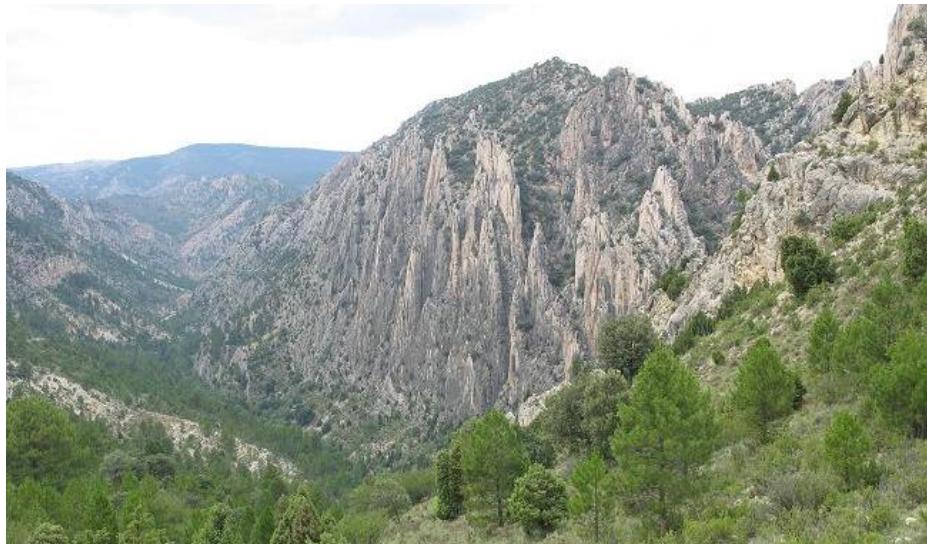
Figura 44-5. Valle del río Guadalupe junto a los Órganos de Montoro.

El trazado del río Guadalupe en esta primera masa de agua valorada se ve localmente rectificado en zonas concretas, especialmente cercanas a los pequeños núcleos de población ribereños. Pese a todo, la mayor parte del trazado mantiene un desarrollo natural. El kilómetro represado por el vado del embalse de Aliaga ha perdido sus características naturales. El río labra profundas gargantas en estratos calizos, entre los que destacan los que forman al Paisaje Protegido de los Órganos de Montoro.

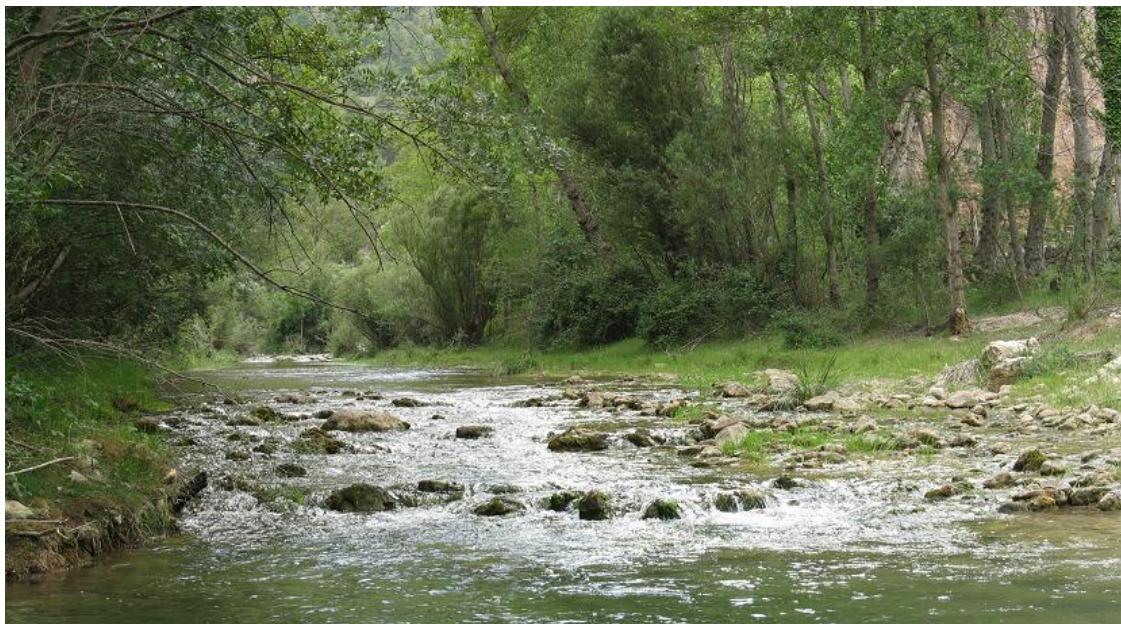
Figura 44-7. Cauce del río Guadalupe en la confluencia con el Pitarque.

El lecho sólo se ve afectado por puntuales vados y por la presencia de dos pequeños azudes en el tramo final.

No hay defensas ni alteraciones de márgenes destacables en esta masa de agua.

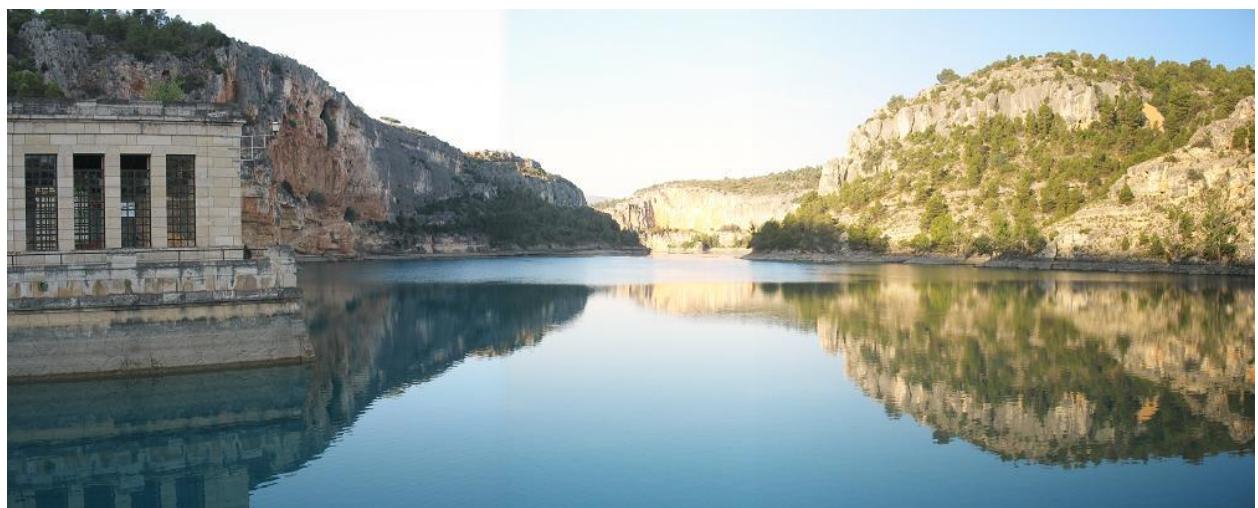
Figura 44-10. Embalse de Santolea.

La mayor parte del tramo discurre en un valle encajado en "V" con zonas en cañón, lo que conlleva una reducida amplitud de la llanura de inundación y la menor presencia de impactos sobre esta. Sólo el primer tercio de la masa de agua tiene cultivos continuos en las zonas cercanas al cauce, si bien este suele discurrir relativamente encajado.

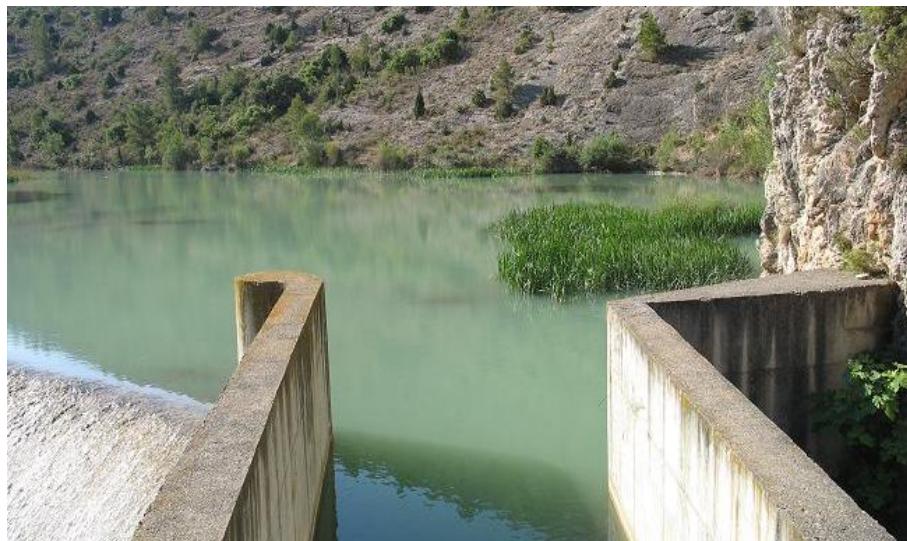
Figura 44-12. Azud de Abénfigo.

Por su parte, los caudales sólidos se ven muy influidos por el embalse de Santolea, que ejerce de barrera infranqueable para la mayor parte de los sedimentos generados aguas arriba del vaso del mismo.

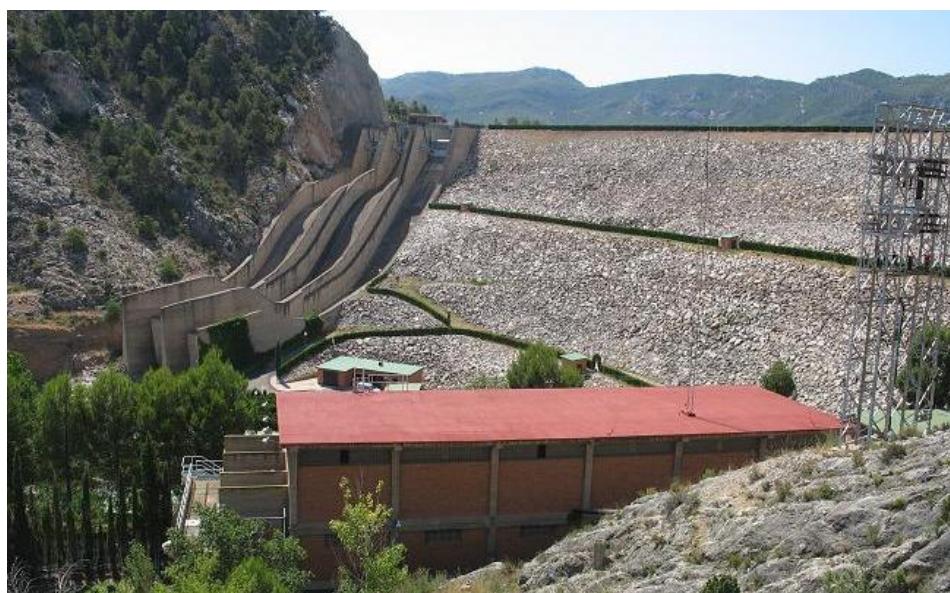
Figura 44-15. Embalse de Calanda.

La naturalidad de los sedimentos que circulan en la masa de agua también está totalmente condicionada por las presas superiores. Notable era la influencia del embalse de Santolea con el de Calanda, las afecciones en este apartado se multiplican. Además, los intensos usos agrícolas también suponen puntuales alteraciones en el proceso de transporte y generación de sedimentos desde la cuenca hacia la masa de agua.

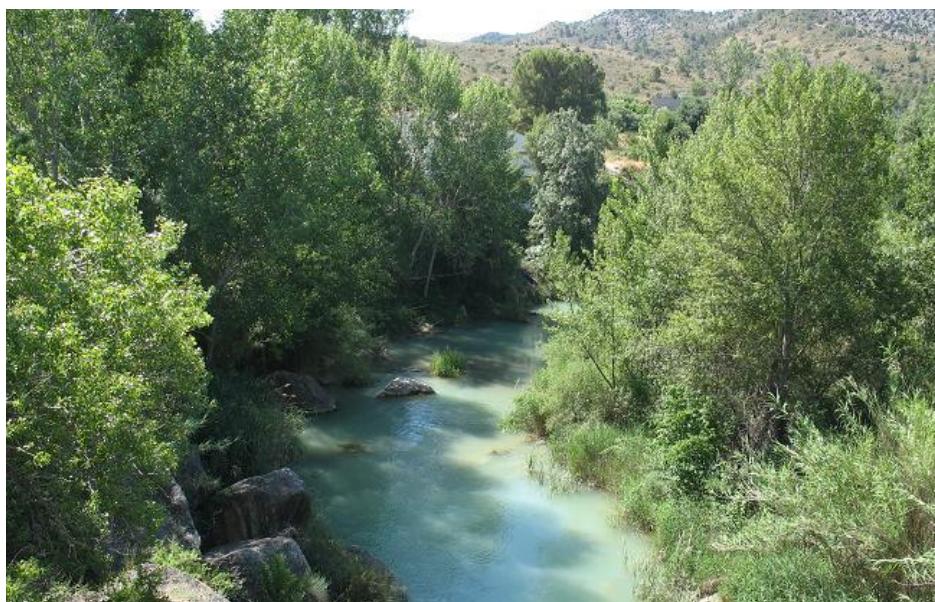
Figura 44-16. Cauce y corredor ribereño del río Guadalope.

La amplitud de las riberas sí que, de nuevo, es un elemento más marcadamente modificado. La presencia de cultivos cercanos a las zonas potencialmente ocupables por el corredor ribereño, hace que la amplitud de este se vea reducida, de forma más destacable en el tramo inicial del recorrido. Algunas zonas centrales conservan espacios más amplios al abrigo del encajamiento del cauce. Se aprecia la colonización y desarrollo de zonas vegetales en barras laterales, posiblemente como respuesta a la falta de crecidas por la mayor regulación que va teniendo el sistema fluvial.

Hay algunas plantaciones de chopos dispersas. La presencia de pistas laterales es escasa, y además suele darse en niveles topográficamente más elevados, por lo que su afección a la conectividad de ambientes es menor. La estructura de las riberas está más modificada en el sector inicial y final, pese a que se ha apreciado la influencia en los estratos inferiores de las riberas de prácticas de pastoreo.

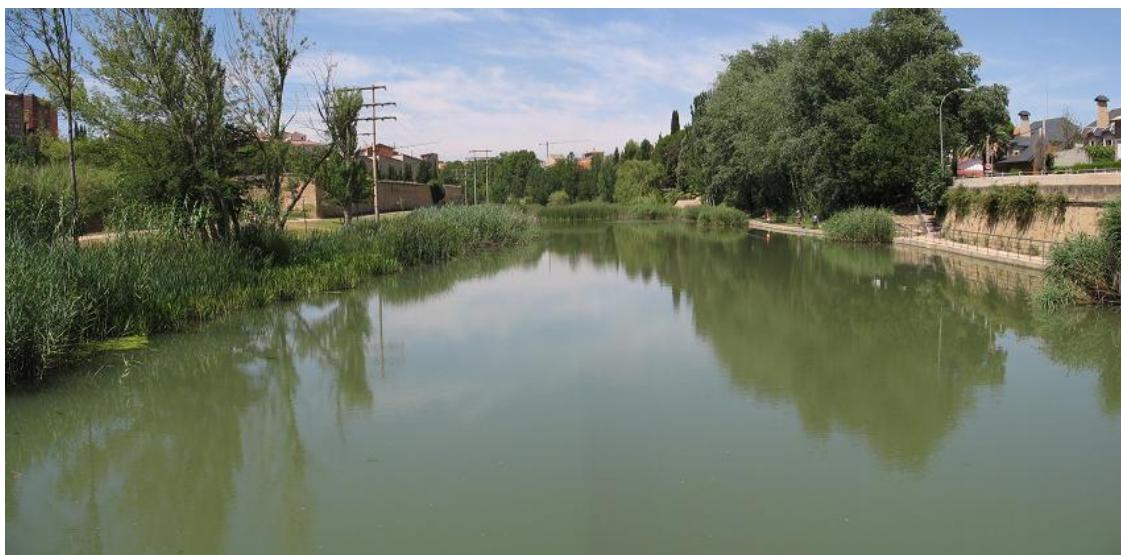
Figura 44-18. Río Guadalupe a su paso por Alcañiz.

No hay cambios significativos en el trazado de la masa de agua. La mayor parte del mismo discurre un tanto encajado, en mayor medida desde la localidad de Alcañiz, donde el río Guadalupe discurre formando una serie de meandros encajados muy espectaculares.

Los mayores impactos sobre el cauce en esta masa de agua se localizan sobre el lecho del mismo. Además de puntuales afecciones en la morfometría del cauce por movimientos de materiales o dragados, presentes en zonas urbanas de Alcañiz, se encuentran varios azudes importantes, especialmente el ubicado al final de la masa de agua, que llega a embalsar varios cientos de metros de río y provoca una alteración en el perfil fluvial, favoreciendo la sedimentación aguas arriba del mismo y la incisión una vez

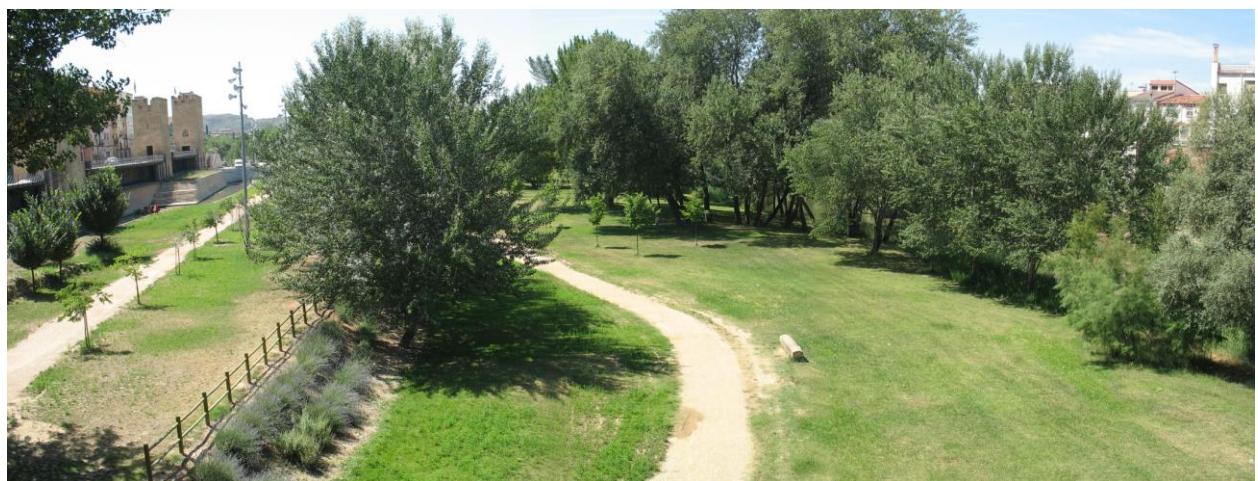
Figura 44-19. Parque en las riberas del río Guadalupe en Alcañiz.

La amplitud de las zonas que si tienen vegetación más continua se ve limitada por la relativa cercanía de zonas de cultivos, así como por el uso de espaciamiento que se da a las zonas de ribera en el entorno urbano de Alcañiz. En zonas ubicadas aguas arriba del citado núcleo urbano hay una mayor presencia de pequeñas huertas que constriñen de forma más significativa el corredor ribereño.

Ese mismo encajamiento hace que las alteraciones en la conectividad se reduzcan al paso de algunas pistas cercanas al cauce. Hay algunas plantaciones de chopos dispersas en el recorrido de la masa de agua, como también hay alteraciones locales pero destacables, en el tramo urbano de Alcañiz donde las zonas de ribera suelen estar ajardinadas para su uso por los ciudadanos.

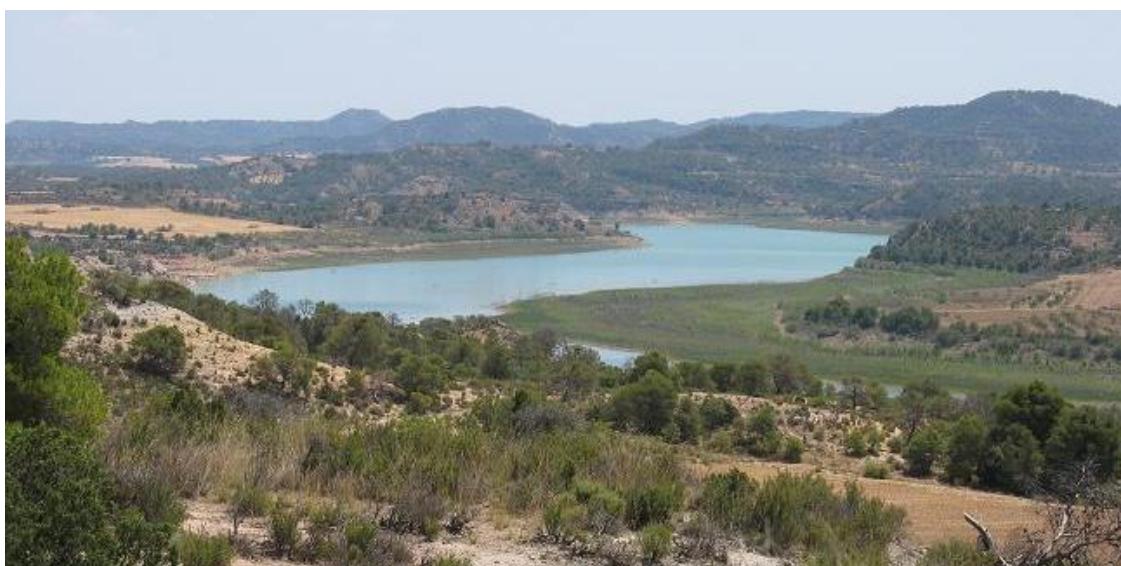
Figura 44-21. Embalse de Caspe.

También supone, el citado embalse, la última gran barrera para los sedimentos, cuyo déficit es muy notable por la sucesión de grandes embalses que se localizan en el río Guadalupe y por los extensos usos agrícolas de la cuenca drenante y zonas superiores. Se han detectado algunas balsas laterales que se nutren de acequias o canales y recogen las aguas de pequeños barrancos de funcionamiento esporádico.

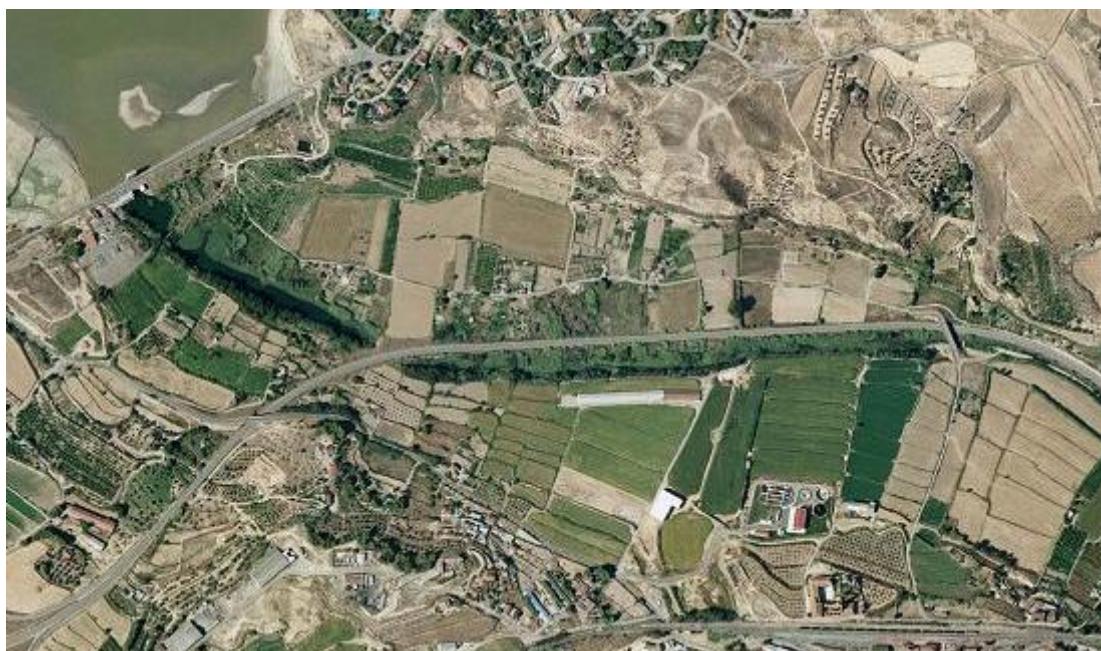
Figura 44-24. Vista aérea del tramo final del río Guadalope y el dique de Caspe.

Del mismo modo los caudales sólidos que circulan por la masa de agua son escasos. A la barrera insalvable que supone el embalse de Caspe se une la relativa antropización de la cuenca que introduce impactos en la generación y aporte de sedimentos desde la cuenca baja.

Los cultivos y las huertas ocupan la zona de inundación. El paso de pistas, carreteras, como la N-211 y la alteración de la morfología por los usos antrópicos, han desnaturalizado la zona de inundación, cuya funcionalidad por la falta de crecidas es mínima.

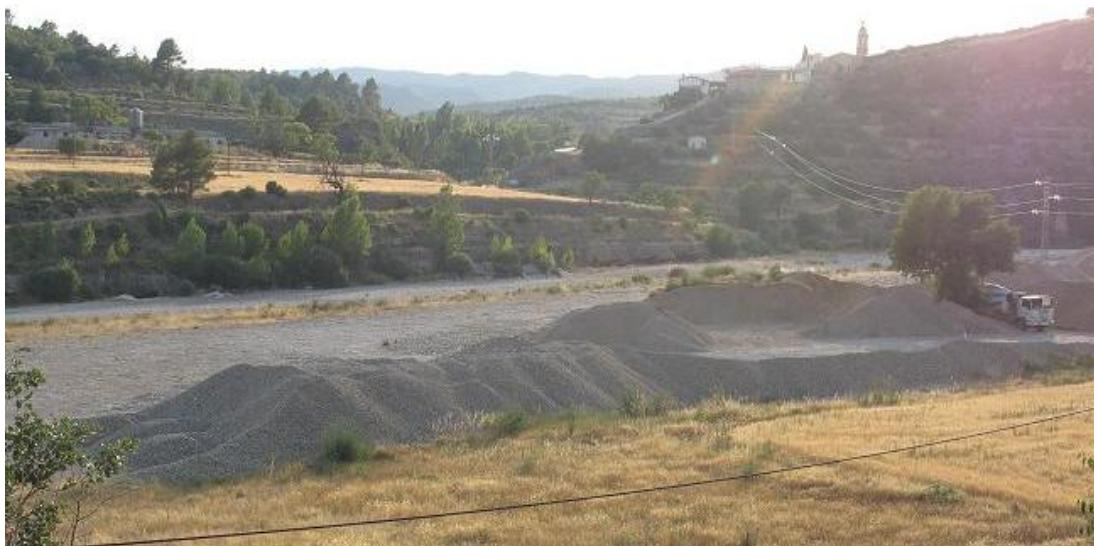
Figura 44-27. Extracción de áridos.

La llanura de inundación casi se circumscribe al amplio lecho trenzado, de más de cien metros de anchura en algunos puntos. Sólo se han detectado en algunos sectores muy concretos las escolleras laterales, como en el entorno de Zorita del Maestrazgo, así como acumulaciones en zonas especialmente explotadas para la extracción de áridos, como en la zona de Palanques.

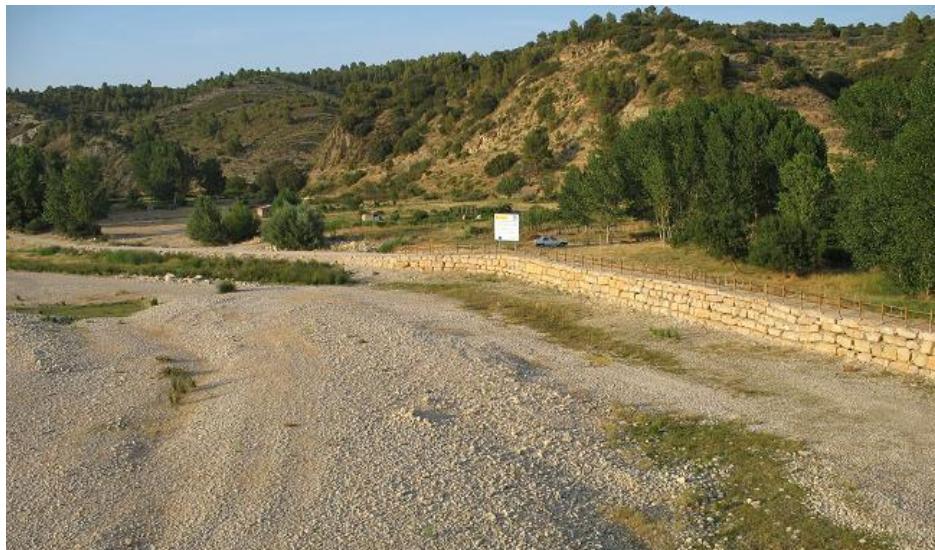
Figura 44-28. Escollera en Zorita del Maestrazgo.

Apenas aparecen algunas escolleras laterales en zonas concretas cercanas a puentes, núcleos urbanos o zonas de contacto con la carretera CA-14, que circula paralela al cauce por su margen derecha, aunque generalmente a cierta distancia del mismo.

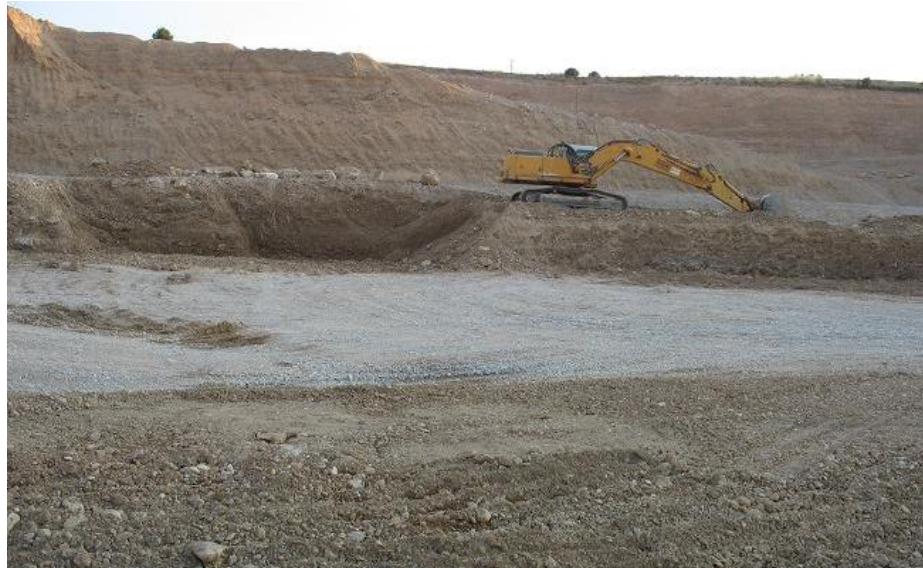
Figura 44-32. Extracción de áridos en Aguaviva.

De nuevo las márgenes no suelen tener defensas en la primera mitad de la masa de agua, pese a que las carreteras CV-14 y A-225 circulan cercanas al cauce, lo hace a un nivel superior, sin necesidad de defensas. La parte baja sí que tiene un tramo canalizado mediante la remoción de sedimentos del cauce y su acumulación en los laterales, del mismo modo que son frecuentes acumulaciones más locales.

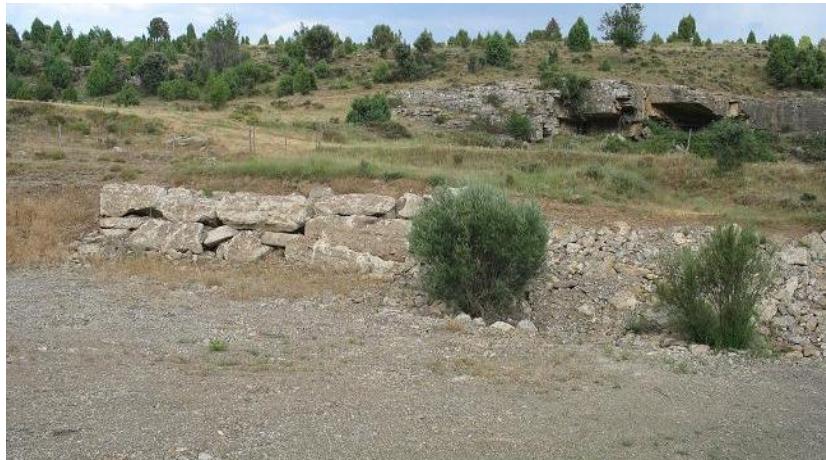
Figura 44-36. Pequeña escollera en el entorno de Cinctores.

No se han detectado defensas de margen. Los elementos ajenos a estas, como acumulaciones de materiales, sólo se dan al final de la masa de agua, de forma muy puntual.

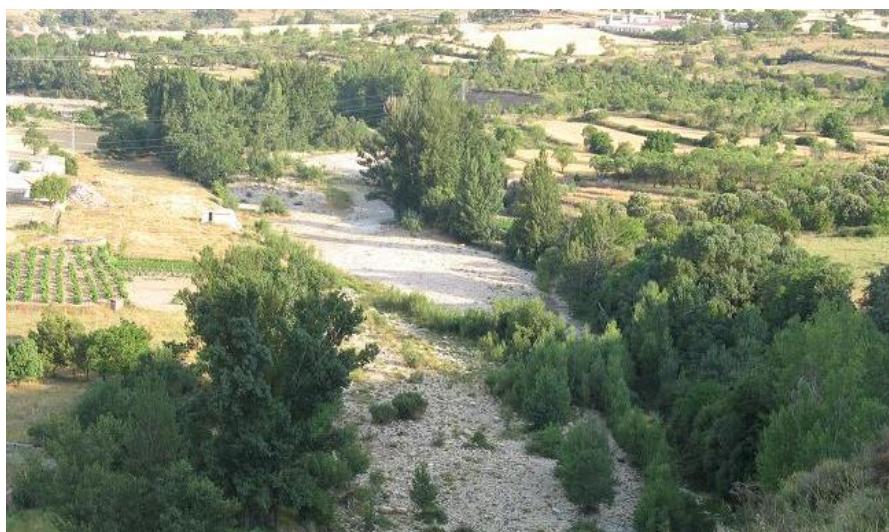
Figura 44-37. Cauce y riberas del río Celumbres en el entorno de Forcall.

La amplitud potencial del corredor no se ve alterada más que de forma muy local por algunos cultivos en las cercanías de Forcall o la Iglesuela del Cid.

Ni la estructura ni la conectividad de ambientes, ni la naturalidad de la vegetación tienen alteraciones más allá de paso de algunas pistas laterales en zonas abjas y medias de la masa de agua y algunas zonas con pastoreo.

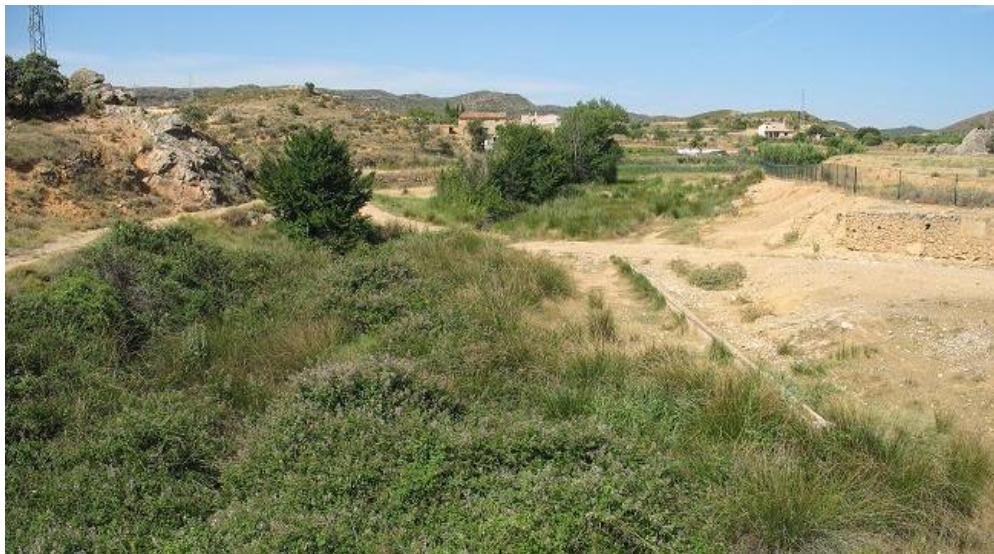
Figura 44-40. Cauce del río Alchozasa en el cruce con la A-223

No son frecuentes las defensas duras. Sin embargo las márgenes del cauce sí que muestran abundantes impactos por alteración de su morfología y aparición de materiales externos a ellas.

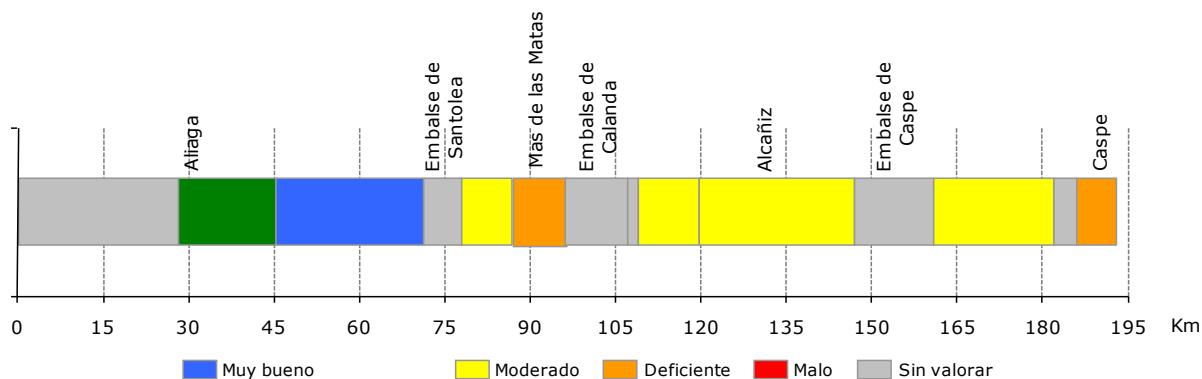
Figura 44-42. Esquema de valoración hidrogeomorfológica de las masas de agua del río Guadalupe.

El río Guadalupe es el curso fluvial más importante de la subcuenca y también el más largo. Sus casi 200 kilómetros se dividen en 14 masas de agua, de las cuales han sido valoradas hidrogeomorfológicamente 8, con resultados variados, como se observa en el gráfico inferior.

La siguiente masa de agua con valoración se encuentra en estado hidrogeomorfológico deficiente y tan solo ha obtenido 37 puntos sobre 90 posibles. En apartado de calidad funcional del sistema, con 8 puntos sobre 30 posibles, es el más degradado. A las afecciones comentadas en la masa anterior, se le suman otras en la "*funcionalidad de la llanura de inundación*". La calidad del cauce es buena en el global, pero destacan los impactos en la "*naturalidad de las márgenes y de la movilidad lateral*", ya que el cauce comienza a estar más antropizado y modificado por la acción humana. El estado de las riberas deja bastante que desear y tanto la "*anchura del corredor ribereño*" como la "*estructura, naturalidad y conectividad transversal*", con puntuaciones de 2 y 1 sobre 10 respectivamente, han sido claramente degradadas.

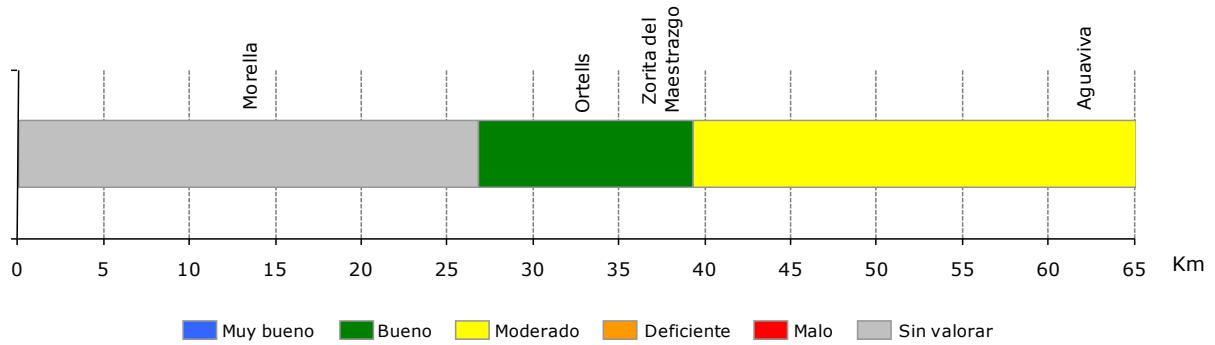
Figura 44-43. Esquema de valoración hidrogeomorfológica de las masas de agua del río Bergantes.

La primera de las masas de agua valoradas, la segunda según el orden del río, ha obtenido una puntuación de 67 sobre 90 y su estado es bueno. La calidad funcional del sistema es muy buena, con alguna pequeña penalización en la "*funcionalidad de la llanura de inundación*". La calidad del cauce, algo peor valorada, tiene en los dragados su principal afección, penalizada sobre todo en la componente de la "*continuidad y naturalidad del lecho y de los procesos longitudinales y verticales*". Finalmente, la ribera, pese a presentar alteraciones de carácter leve, mantiene unos buenos valores, con las peores puntuaciones en la "*estructura, naturalidad y conectividad transversal*".

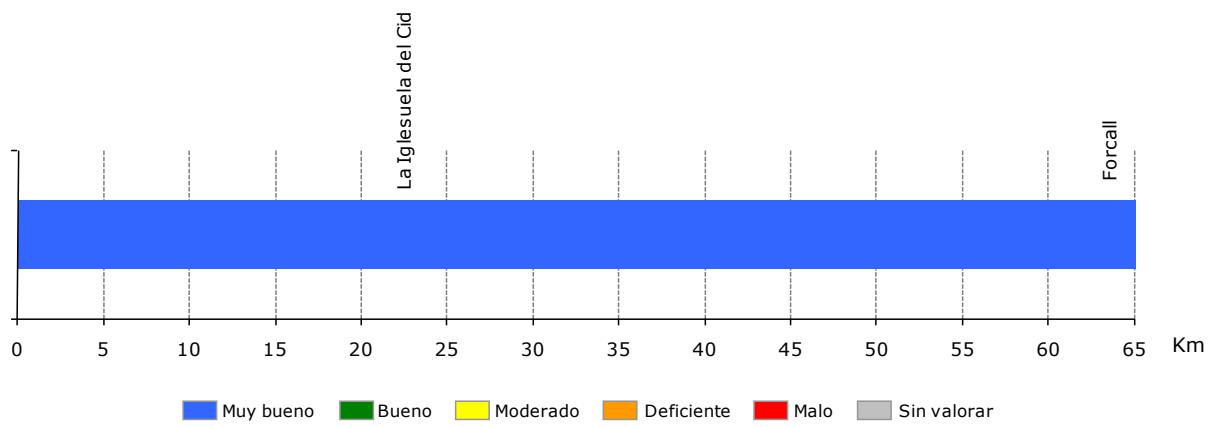
Figura 44-44. Esquema de valoración hidrogeomorfológica de las masas de agua del río Celumbres.

Este río, de una única masa de agua, se encuentra en muy buen estado hidrogeomorfológico, con una valoración final de 80 puntos sobre 90 posibles. La calidad funcional del sistema, con 29 puntos sobre 30 posibles, es el mejor apartado de los 3. Las afecciones únicamente afectan de forma puntual a la "*funcionalidad de la llanura de inundación*". El cauce también tiene una puntuación muy alta. Los principales impactos se centran en la "*continuidad y naturalidad del lecho y de los procesos longitudinales y verticales*", aunque de forma leve. Finalmente, las riberas, pese a no tener un desarrollo extenso por causas naturales, también tiene altos valores, en especial en la "*continuidad longitudinal*", casi total.

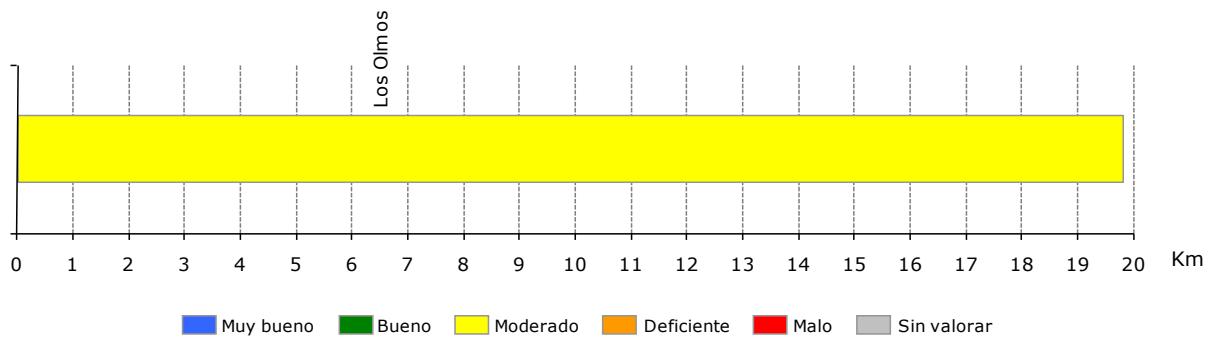
Figura 44-45. Esquema de valoración hidrogeomorfológica de las masas de agua del río Alchozasa.

notan las afecciones en el pequeño cauce y es la "*naturalidad del trazado y de la morfología en planta*" la componente más penalizada, sobre todo por las rectificaciones llevadas a cabo en el cauce del río. En cuanto a la calidad de las riberas, ésta se encuentra bastante modificada, en especial la "*anchura del corredor ribereño*", con 2 puntos sobre 10 posibles, y la "*estructura, naturalidad y conectividad transversal*", con 4 puntos sobre 10.

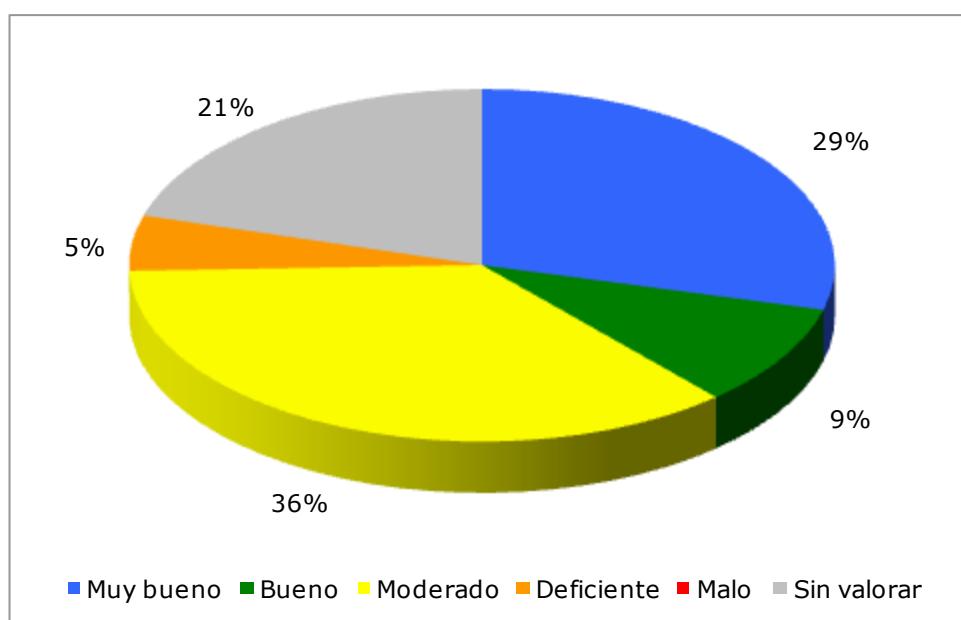
Figura 44-46. Gráfico de valoración a nivel de subcuenca.

La subcuenca del Guadalupe presenta un estado hidrogeomorfológico general bueno-moderado. Destaca el porcentaje en muy buen estado, favorecido por la zona del río Celumbres y la masa del Guadalupe antes del embalse de Santolea. Dada la gran extensión de la red, más de 300 kilómetros, el 5% en estado deficiente es poco representativo porque supone cerca de 16 kilómetros. Hay que destacar que del 21% de longitud de cauce sin valoración, 3 masas de agua son embalses, por lo que la calidad hidrogeomorfológica es nula. Hay que hacer especial hincapié en el elevado porcentaje de longitud en estado moderado, un intervalo que es el punto de inflexión hacia un estado más degradado, deficiente, pero también hacia un estado de mejoría o bueno. Las masas en este intervalo deberían cuidar bien el estado para no degradarse y buscar una mejora en su calidad.

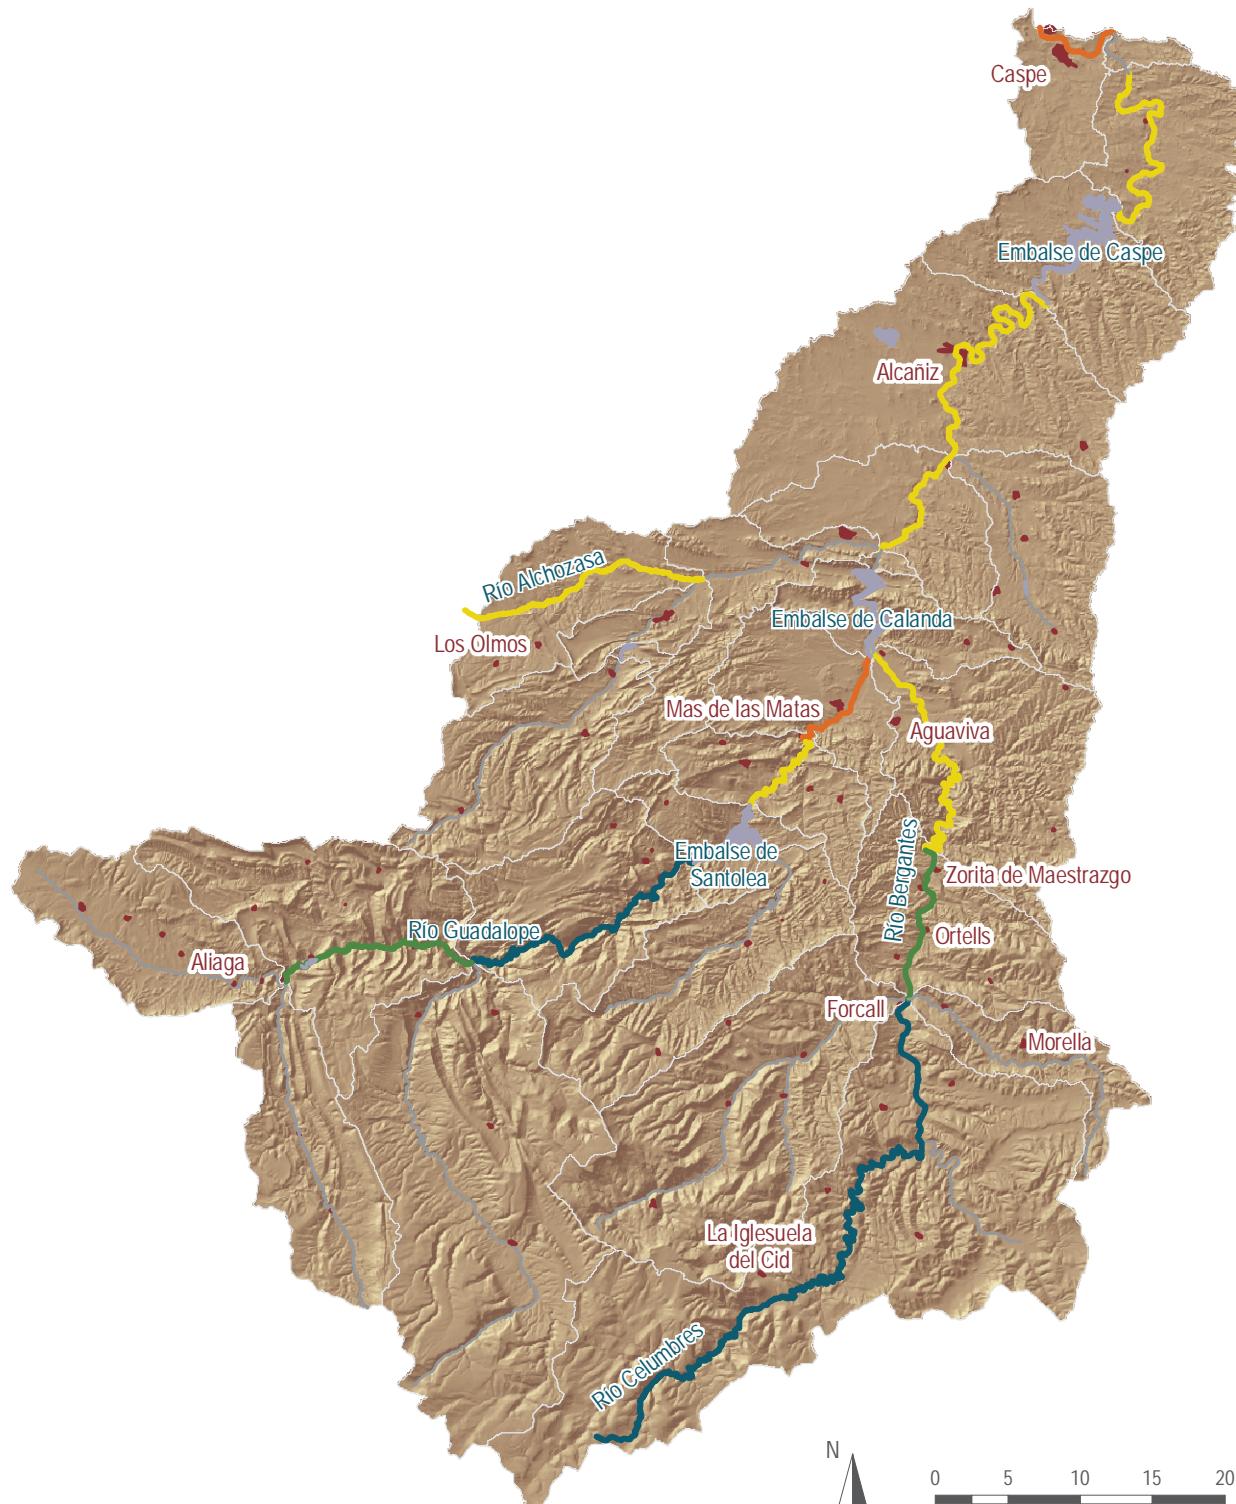
SISTEMA FLUVIAL: RÍO GUADALOPE

VALORACIÓN	Nº MASAS	LONGITUD
Muy buena	2	91,72 km
Buena	2	29,61 km
Moderada	6	113,55 km
Deficiente	2	15,98 km
Mala	0	0,0 km
Sin valoración	6	64,5 km
