-52- SUBCUENCA DEL RÍO EBRO

52. SUBCUENCA DEL RÍO EBRO

52.1. INTRODUCCIÓN

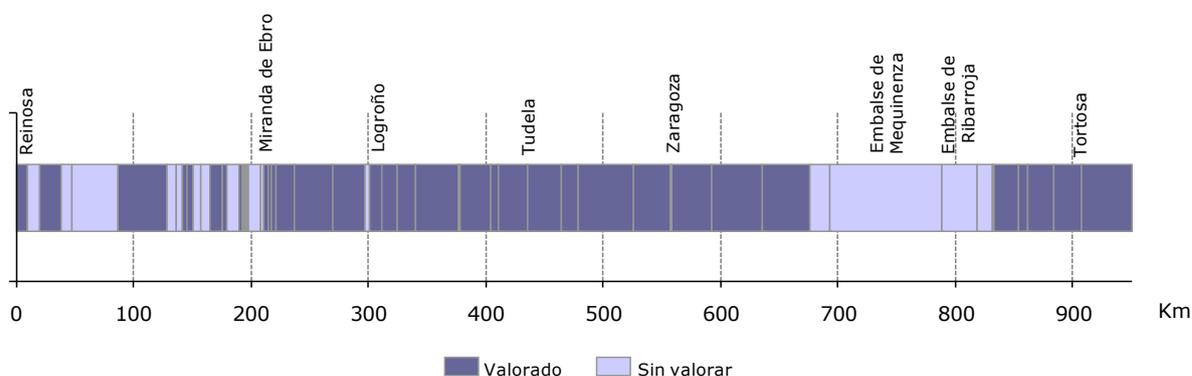
Figura 52-2. Esquema de masas valoradas del río Ebro.

El cauce del río Ebro se divide, según las masas de agua de la Confederación Hidrográfica del Ebro, en 52 masas de agua, de las que 33 se valoran mediante el índice IHG al tener punto de muestreo biológico. En caso de coincidir una masa de agua embalsada con punto de muestreo no se realiza valoración del estado hidrogeomorfológico, al carecer de dinámica natural de ningún tipo.

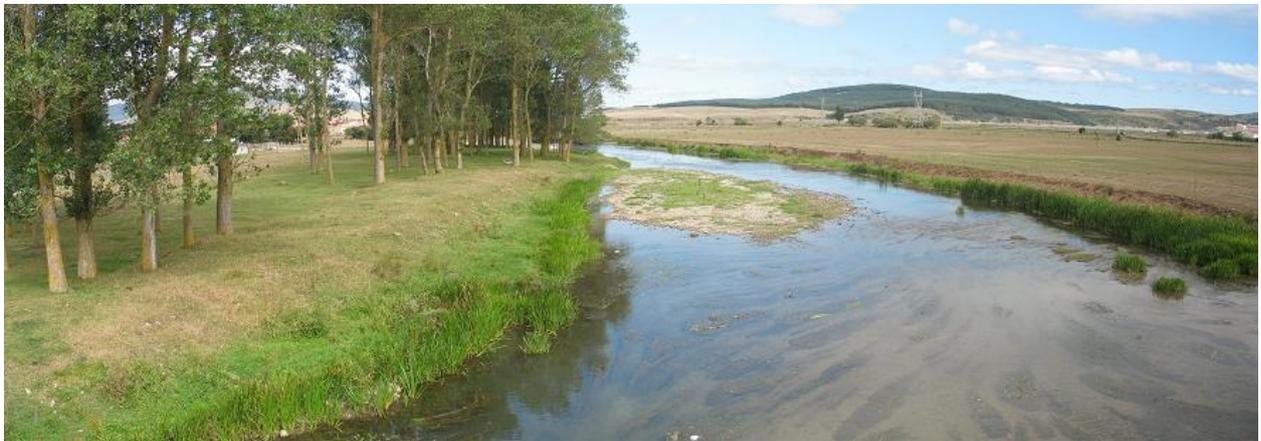
Figura 52-4. Río Ebro en el entorno de la localidad de Requejo.

La amplitud es escasa en general, influida por los usos que se dan por parte de la ganadería y agricultura. Las zonas con vegetación de ribera apenas conforman un estrecho corredor.

No se han encontrado alteraciones destacables sobre la naturalidad de la vegetación ribereña más allá de puntuales plantaciones, como en la localidad de Nestares. La presencia de las defensas en zonas urbanas, así como algunas pistas laterales, sí que suponen un cierto impacto en la conectividad de los ambientes fluviales con los colindantes.

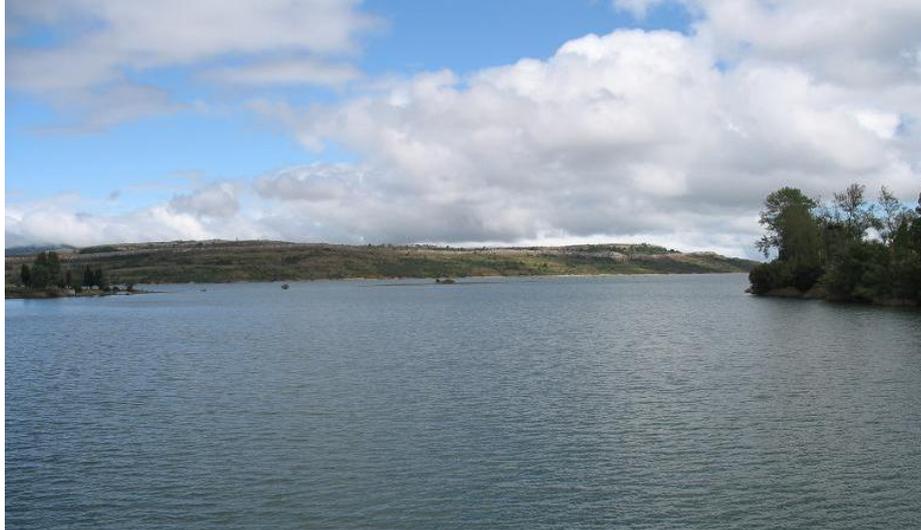
Figura 52-6. Embalse del Ebro.

La llanura de inundación, más allá de puntuales defensas y alteraciones de la morfología, como justo en la parte baja de la compuerta del embalse del Ebro, no tiene impactos y alteraciones destacables, aunque el paso de algunas pistas y carreteras de orden menor paralelas al cauce puede conllevar pequeñas afecciones.

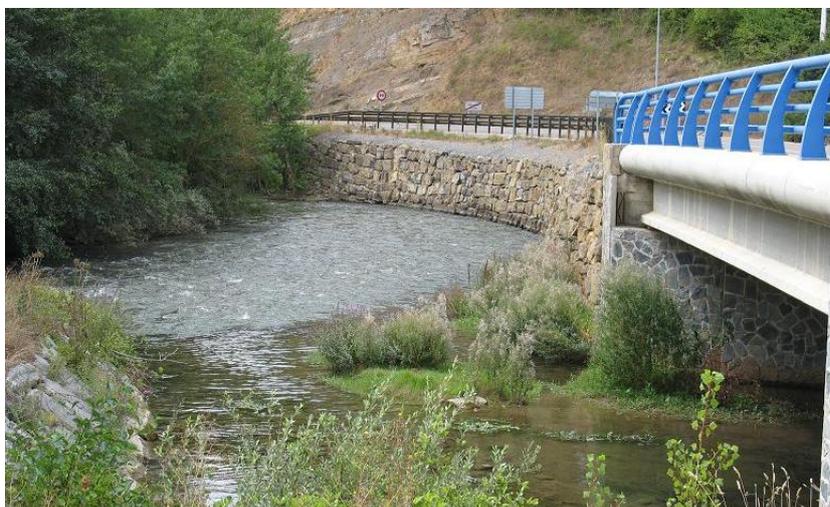
Figura 52-7. Defensa lateral en Bárcena de Ebro en la confluencia con el río Polla.

Las márgenes apenas tienen algunas defensas en zonas cercanas a núcleos de población o de contacto con las vías de comunicación que utilizan el fondo del valle, como la carretera CA-735 o la CA-747.

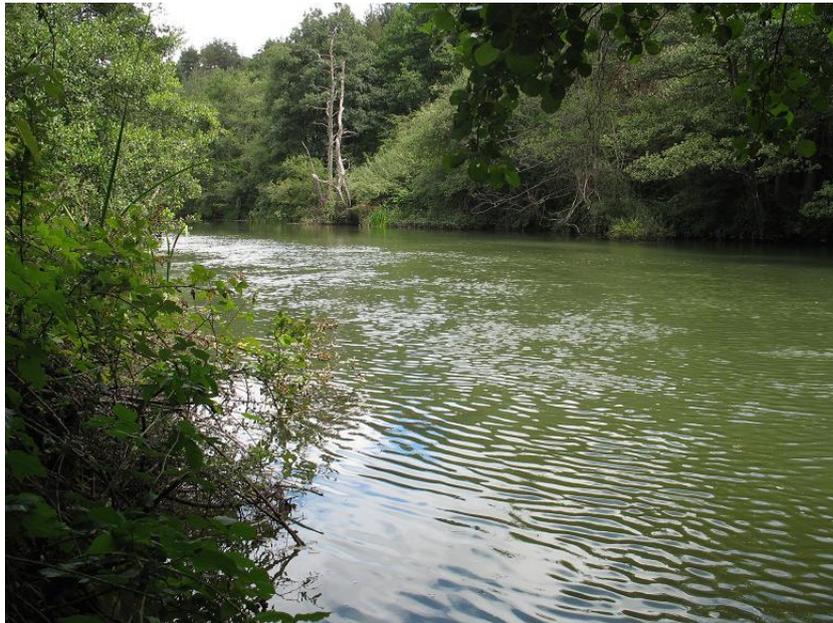
Figura 52-8. Cauce y riberas del río Ebro aguas debajo de Aldea de Ebro.

No se han encontrado alteraciones en la naturalidad de la vegetación de las riberas en la masa de agua más allá de puntuales plantaciones cercanas a núcleos de población, como sucede en Bárcena de Ebro. El paso de algunas carreteras así como pistas forestales muy cercanas al cauce favorece las afecciones de la amplitud y la conectividad entre ambientes, al tiempo que facilita el acceso a las zonas de riberas con impactos sobre la estructura interna, especialmente por pastoreo.

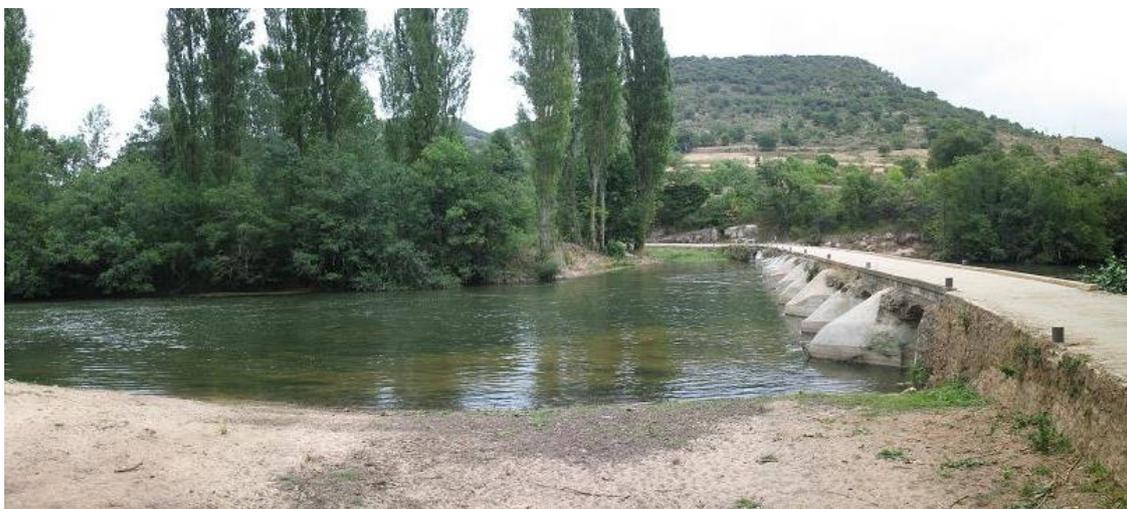
Figura 52-10. Ebro en Ciudad de Ebro.

La presencia de puentes, puentes-vados y algunos azudes, en ocasiones sin uso, y vados, son los impactos más significativos sobre el lecho y el perfil longitudinal del río. Teniendo en cuenta la importante longitud de la masa de agua, siempre se trata de impactos poco significativos en su conjunto.

Tampoco las defensas o alteraciones del cauce son graves ni en su magnitud ni en su extensión. Suelen fijarse las márgenes en zonas de puentes o cercanías de núcleos urbanos.

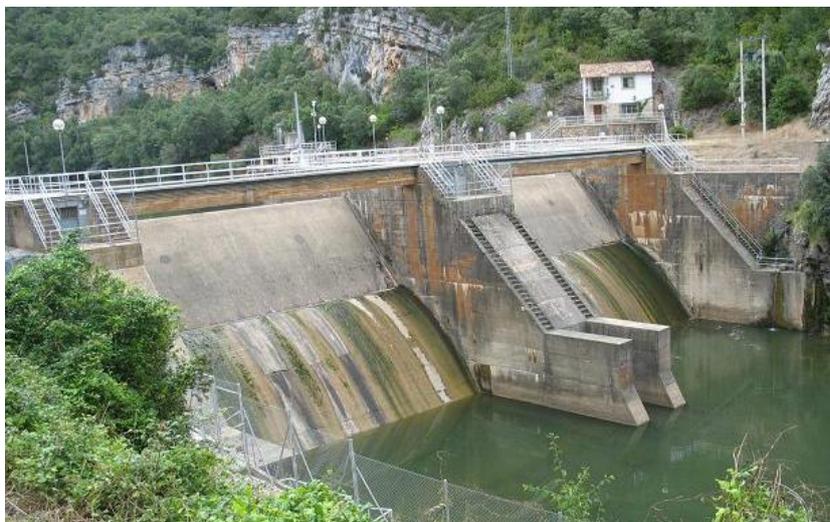
Figura 52-13. Presa de Cereceda.

de la presa hacen que su capacidad de retención de sedimentos en momentos de crecida sea limitada.

La llanura de inundación apenas se ve alterada por la presencia de algunas pistas forestales que dan acceso a los escasos cultivos o plantaciones de chopos que se asientan en ella en las zonas de mayor amplitud. En buena parte de la masa de agua no hay impactos visibles sobre la llanura de inundación.

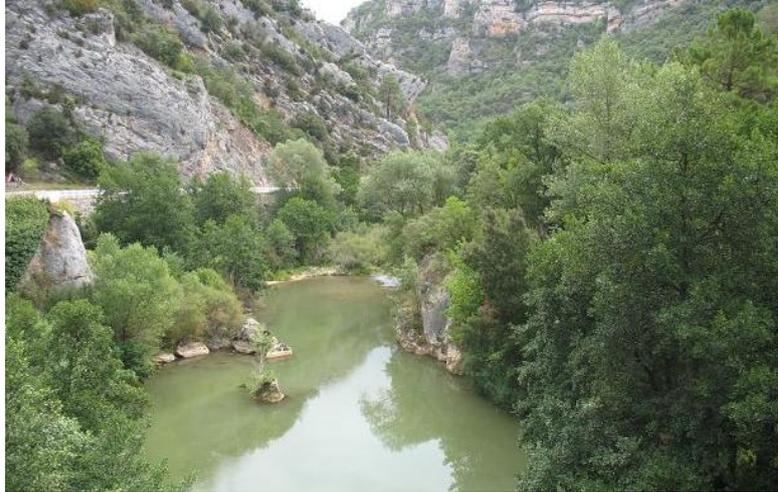
Figura 52-14. Cauce y riberas del río Ebro en las inmediaciones de la confluencia con el río Oca.

La amplitud de las riberas se ve reducida en la primera mitad del trazado por la presencia de las citadas plantaciones, especialmente en la margen derecha del río, así como por la puesta en cultivo de zonas cercanas a las riberas, debido a la relativa mayor amplitud del valle.

Esas mismas plantaciones son el impacto más significativo sobre la naturalidad de la vegetación, a lo que se suma restos de pastoreo en las riberas muy localizados. La conectividad con ambientes cercanos prácticamente se encuentra inalterada más allá de la lejana carretera N-232.

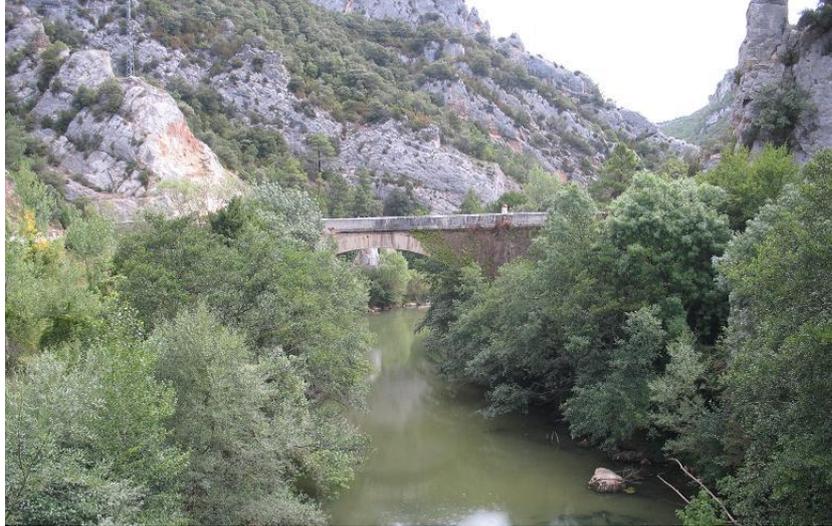
Figura 52-17. Corredor ribereño limitado por causas naturales al inicio de la masa de agua.

La amplitud está limitada por las propias características del valle, encajado, aspecto que no merma la puntuación a la hora de aplicar el índice IHG. Sin embargo también hay zonas en las que la cercanía de las vías de comunicación conlleva algunas reducciones en la posible amplitud de los bosques ribereños.

La conectividad lateral es el apartado más afectado por el paso de las ya citadas vías de comunicación, continuas en la masa de agua, en ocasiones muy cercanas a ambas márgenes. No hay, por el contrario, impactos significativos ni en la naturalidad de la vegetación ni en su estructura interna general.

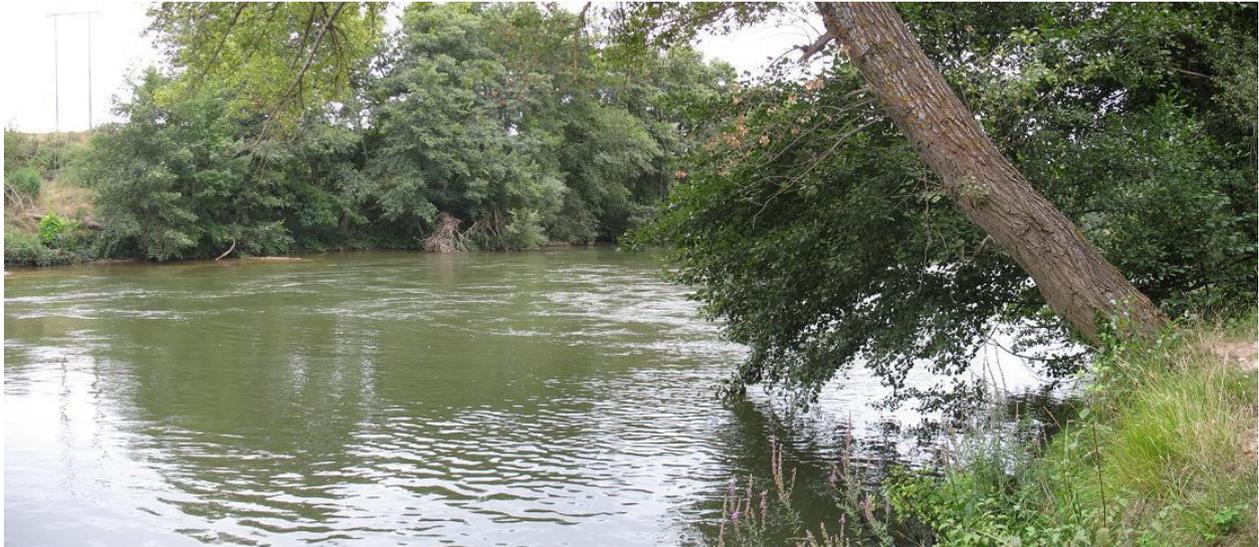
Figura 52-19. Río Ebro en la salida de la central hidroeléctrica de Quintana.

La llanura de inundación también se encuentra ocupada por cultivos lo que conlleva una cierta alteración de su morfología, si bien el cauce se muestra poco amplio en cuanto a zonas de desbordamiento se refiere. Hay algunos pequeños sectores con defensas y zonas urbanizadas o con explotaciones ganaderas.

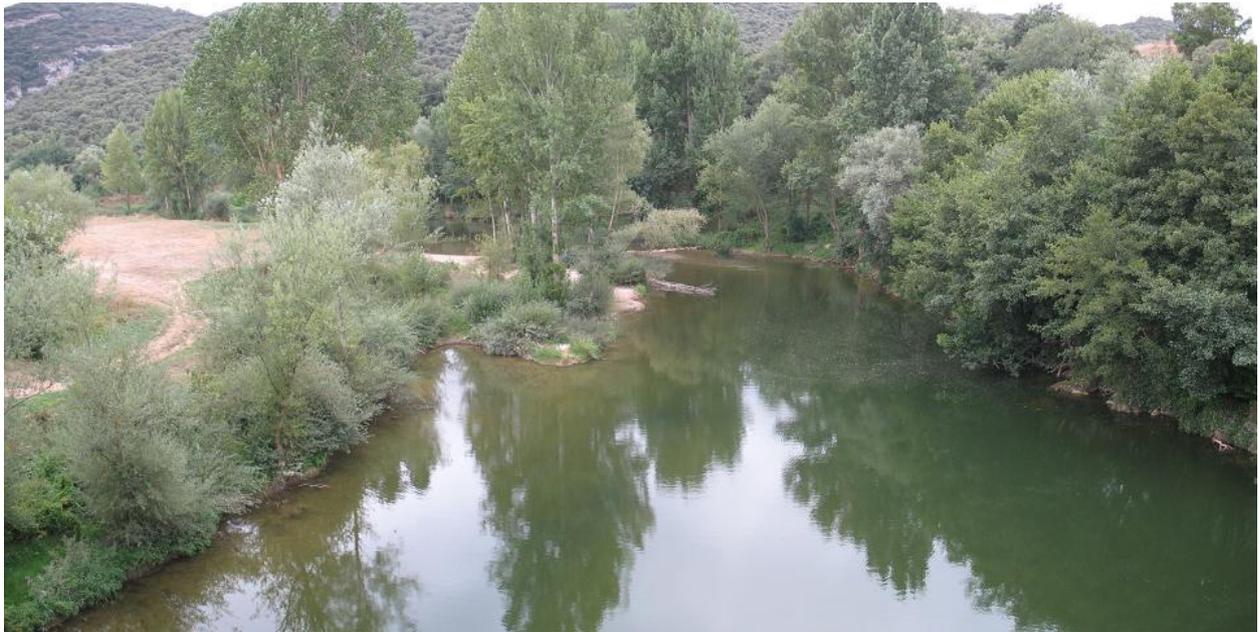
Figura 52-20. Corredor ribereño del río Ebro en Montejo de Cebas.

Hay algunas pequeñas plantaciones de chopos al inicio de la masa de agua, poco significativas dentro de una masa relativamente larga. La falta de amplitud conlleva una pobre estructura lateral, a la vez que incide en una pérdida de calidad en la estructura interna de las riberas. Hay algunas pistas forestales y agrícolas así como carreteras locales, como la BU-520, que circulan de forma paralela al cauce suponiendo, aparte de la reducción adicional en la amplitud, una afección en la conectividad con los ambientes cercanos.

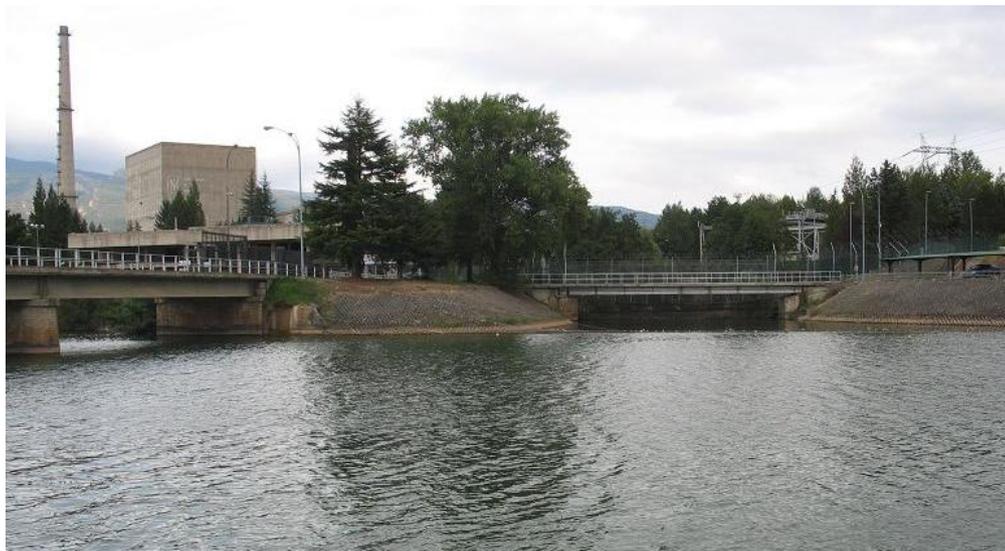
Figura 52-22. Entrada al canal de la central nuclear de Garoña.

Del mismo modo, la cercanía de zonas de cultivo, y de forma más local, las instalaciones periféricas de la central de Garoña, hacen que la morfología de la llanura de

inundación se vea un tanto modificada. Sin embargo no hay prácticamente obstáculos en la misma.

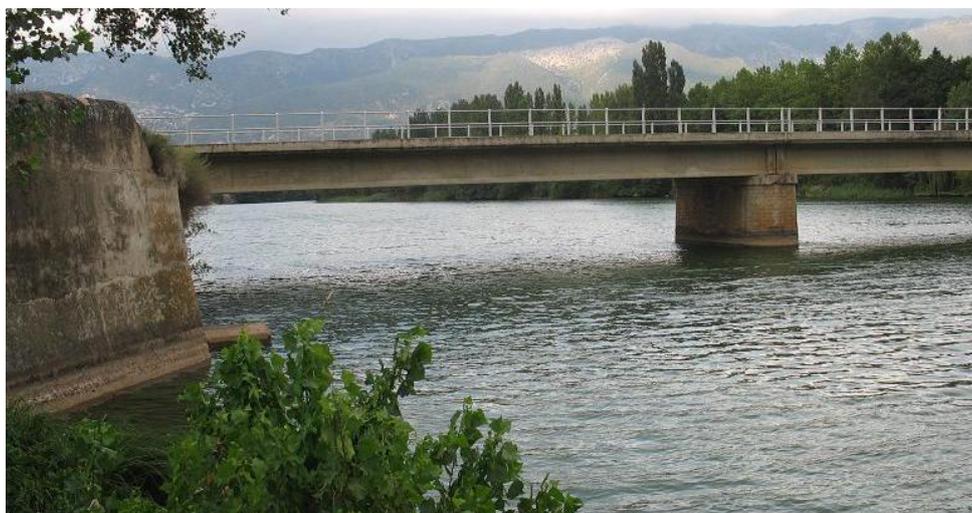
Figura 52-23. Cauce del río Ebro en la zona de acceso a la central de Garoña.

No se aprecian afecciones en el lecho debido a la profundidad que va adquiriendo el cauce, si bien la necesidad de abastecimiento en la C.N. de Garoña supone dragados locales. No hay azudes ni rupturas de pendiente visibles.

Las márgenes acumulan modificaciones locales más allá de las citadas consolidaciones en las zonas cercanas a la central nuclear. Hay sectores donde los cultivos enlazan de forma directa con el cauce.

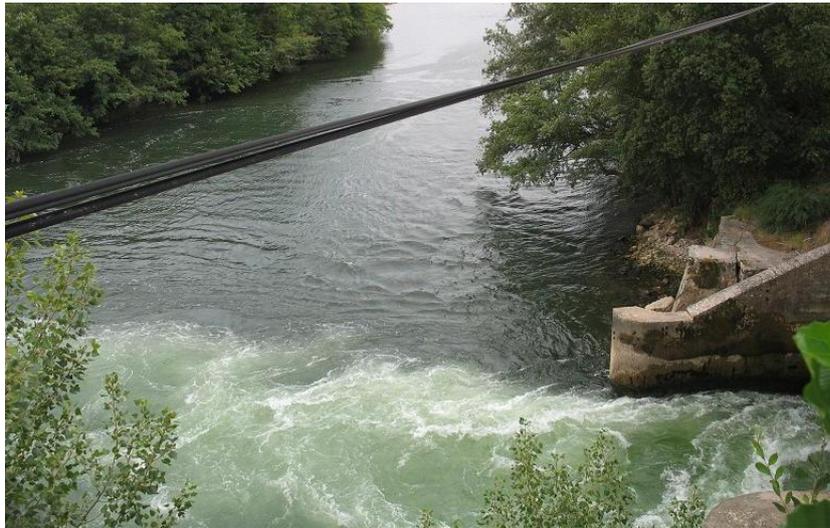
Figura 52-25. Salida de la Central de Sobrón.

sedimentos en el fondo del lecho de la masa de agua, con constantes afloramientos del sustrato, en relación con la ausencia de sedimentos por la retención de la presa.

Sólo de forma puntual hay algunas zonas de la estrecha llanura de inundación que se encuentran alteradas por la presencia de impermeabilizaciones ligadas a usos antrópicos. En general no hay afecciones significativas en esta masa de agua que discurre bastante encajada, lo que supone una mayor dificultad para la antropización de zonas cercanas al cauce.

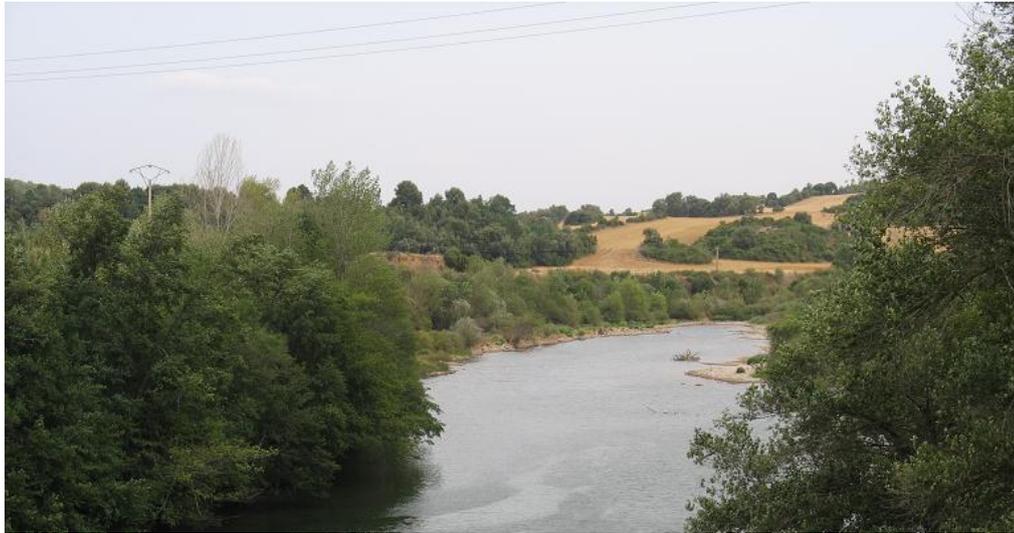
Figura 52-26. Cauce y riberas del río Ebro en la zona central de la masa de agua.

La amplitud de las riberas sí que está más condicionada de forma local, tanto por los citados usos, como por la cercanía de la carretera A-2122. Además, la presencia, sobre todo en la parte final, de cultivos que llegan a estar cercanos al cauce del río, también afecta a la anchura. Se mantienen algunas zonas más extensas en el tramo medio y bajo donde el lecho se amplía un tanto más.

No se han detectado alteraciones en la naturalidad de la vegetación ni afecciones destacables en la estructura interna de la misma. Sí que se han observado algunas limitaciones de espacio para el desarrollo lateral natural, pero muy localizadas. El paso de la carretera A-2122 es la mayor afección a la conectividad lateral con zonas de ladera, también apreciándose el paso de un antiguo canal de derivación en la margen derecha, al inicio de la masa de agua, que se encuentra colonizado por vegetación y derrubios de ladera.

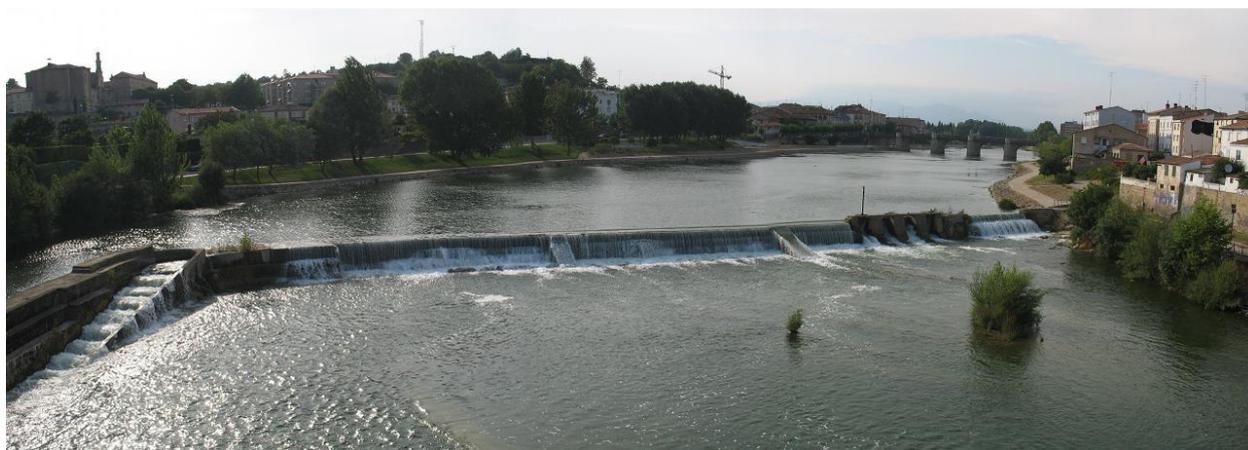
La llanura de inundación, en buena parte de la masa de agua, se encuentra limitada por defensas de margen y con zonas impermeabilizadas por la urbanización. De forma general, donde no hay urbanización, se asientan cultivos muy cercanos a las márgenes del cauce o zonas alteradas para su uso de recreo.

Figura 52-28. Azud en el tramo urbano de Miranda de Ebro.

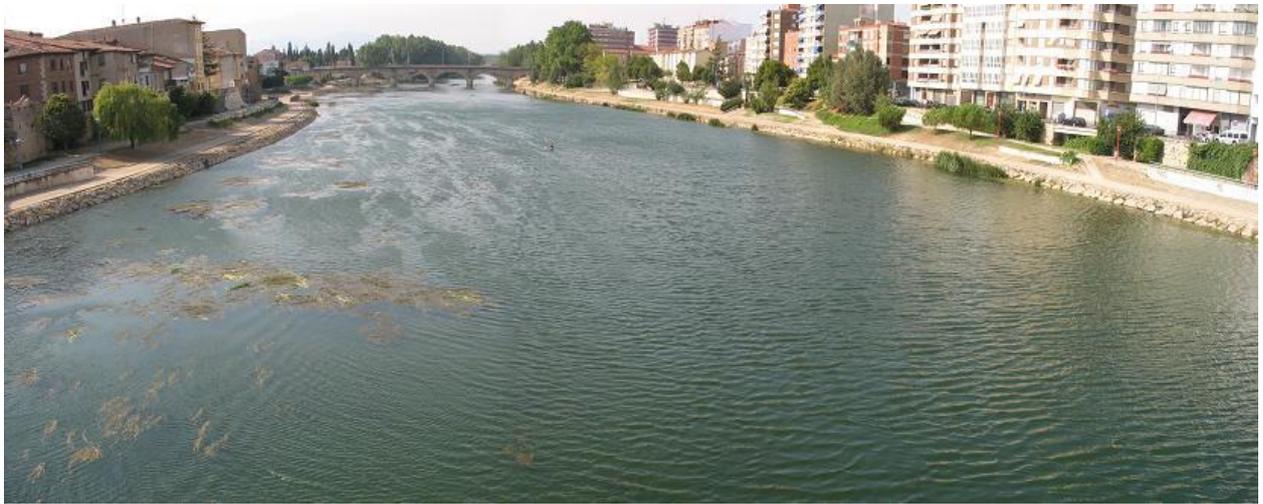
Hay algunas plantaciones y alteraciones en la naturalidad de la vegetación ligadas con los usos recreativos que se da a las zonas de ribera en el núcleo urbano de Miranda de Ebro, allí donde no se ha eliminado de forma total el corredor ribereño. La falta de amplitud condiciona, junto con los usos de esparcimiento que se dan a las riberas en zonas cercanas a la ciudad, una pobre estructura lateral y horizontal de la misma. La conectividad lateral se ve frecuentemente limitada por pistas y pequeños caminos agrícolas que circulan en el borde exterior de las riberas o incluso se adentran en ellas, así como por el mayor impacto y alteración de ambientes que supone la urbanización de zonas del casco urbano y cercanas a Miranda de Ebro.

Figura 52-29. Cauce y riberas eliminadas del río Ebro en Miranda de Ebro.

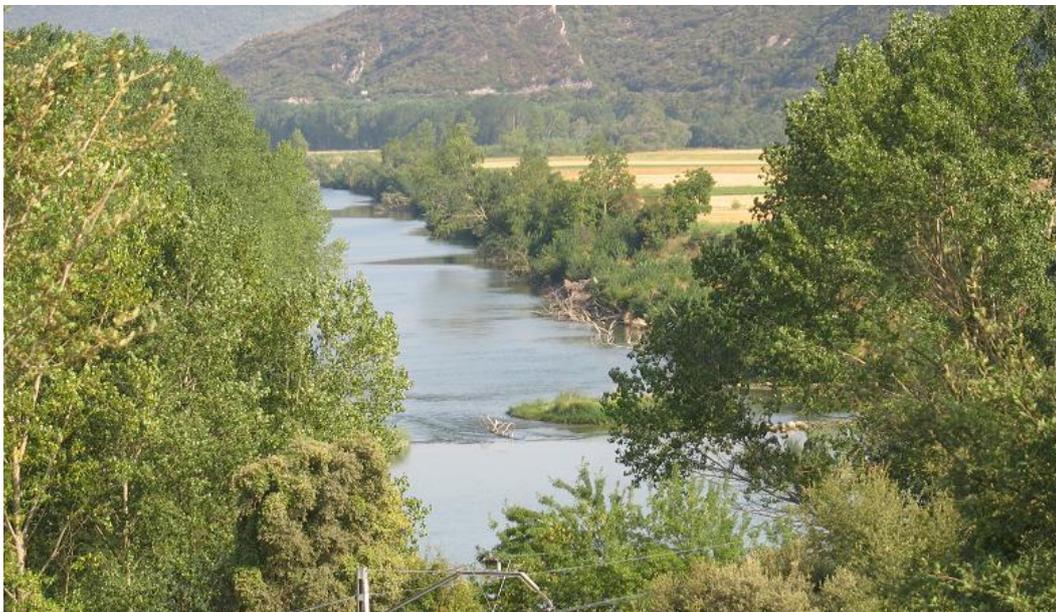
Figura 52-31. Cauce y riberas del Ebro en la masa de agua.

Como se ha dicho con anterioridad no hay una alteración visible en el trazado poco sinuoso del río en la masa de agua. En los 2,8 km de longitud sí que hay algunas alteraciones en las márgenes, en zonas de contacto con usos antrópicos, con el fin de fijar esas zonas y protegerlas de la erosión.

El lecho no muestra impactos significativos, si bien en el análisis de fotografía aérea se aprecia una estructura a modo de azud abandonado que introduce un cambio en la pendiente local del cauce.

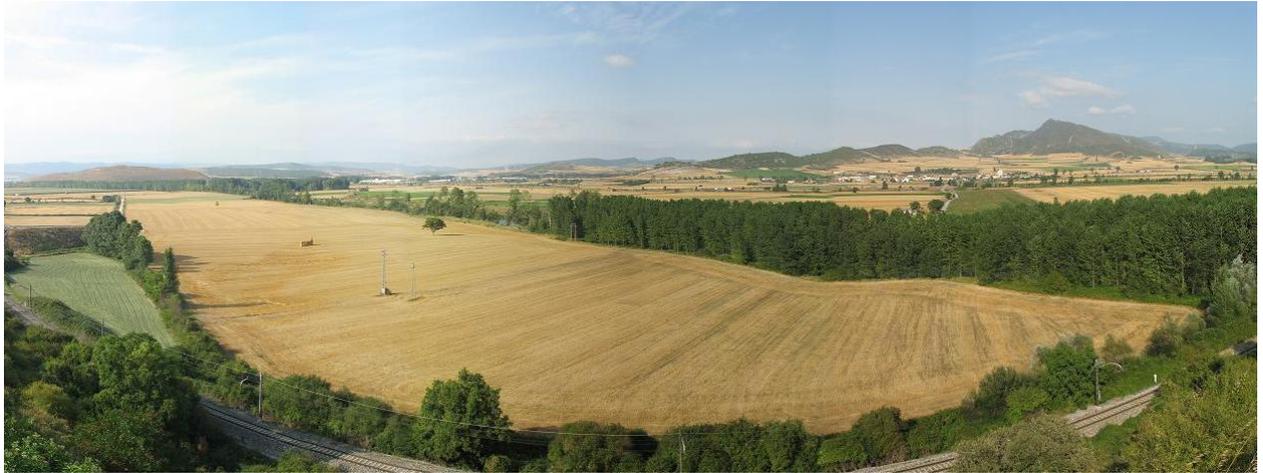
Figura 52-32. Valle del Ebro aguas abajo de la confluencia con el río Bayas.

Hay puntales plantaciones de chopos en la zona inicial de la masa de agua, en el interfluvio con el río Bayas. Se aprecia una clara carencia de amplitud lateral que limita la estructura en bandas, a la vez que los usos más intensos también llegan a influir en la estructura interna de las riberas, de forma local, allí donde también se han modificado los taludes del cauce. Las pistas agrícolas y de acceso a instalaciones variadas, suelen estar

muy ceñidas a las riberas, del mismo modo que las zonas industriales también has supuesto la eliminación de ambientes cercanos y una pérdida en la conectividad con las zonas más cercanas.

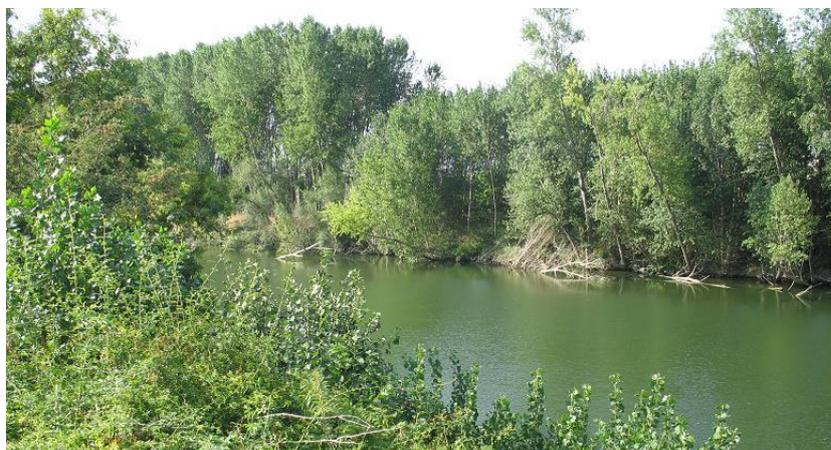
Figura 52-34. Cauce y plantaciones en las riberas de la masa de agua.

La anchura de las riberas está muy limitada por los usos adyacentes.

Las plantaciones son frecuentes. La estructura de las mismas es muy pobre y alteran las zonas cercanas de ribera natural por la falta de espacio y por los usos que conllevan. Las actuaciones en márgenes y el paso de pistas y, de forma más local, la cercanía del ferrocarril, suponen los impactos más destacables en los procesos de conectividad con zonas cercanas.

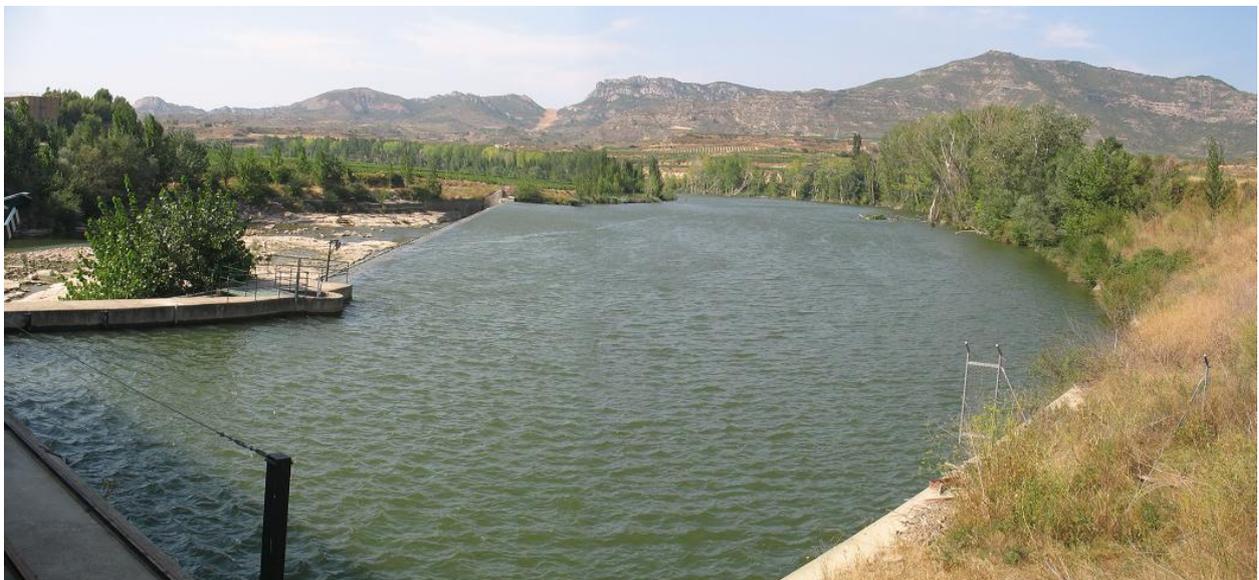
Figura 52-36. Azud de la central hidroeléctrica de Molino de Suso.

El lecho del cauce apenas tiene impactos por algún azud que concentra el agua para la generación de hidroelectricidad en la central de Molino de Suso. El paso de algunos puentes, como el de la AP-68, suponen afecciones más puntuales que no llegan a represar zonas destacables de cauce.

Las defensas no son abundantes en la masa de agua. Parte de la misma circula encajada mientras que el trazado de amplios meandros un tanto encajados limita su presencia. Suelen aparecer algunas estructuras que fijan las márgenes en contacto con infraestructuras de comunicación.

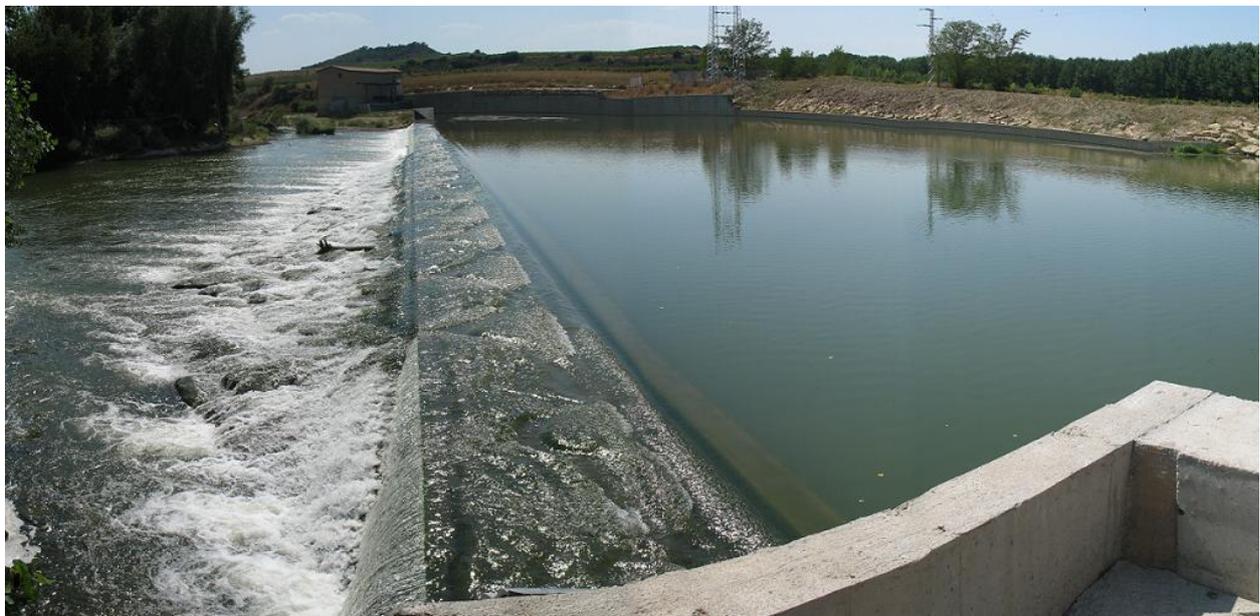
El perfil longitudinal del cauce es la parte más afectada por impactos, relacionados con los usos hidroeléctricos locales que se producen mediante la construcción de azudes, como los casos de Haro, San Vicente de la Sonsierra y Baños de Ebro. En algunos casos se están llevando a cabo obras de mejora para una menor afección sobre el tránsito longitudinal de peces y sedimentos. Estos azudes suponen el represamiento de centenares de metros aguas arriba, sobre todo teniendo en cuenta la escasa pendiente media de la masa de agua, a la vez que generan cierta incisión a sus pies, en los que también se ubican islotes con vegetación ribereña.

Figura 52-39. Azud en Baños de Ebro.

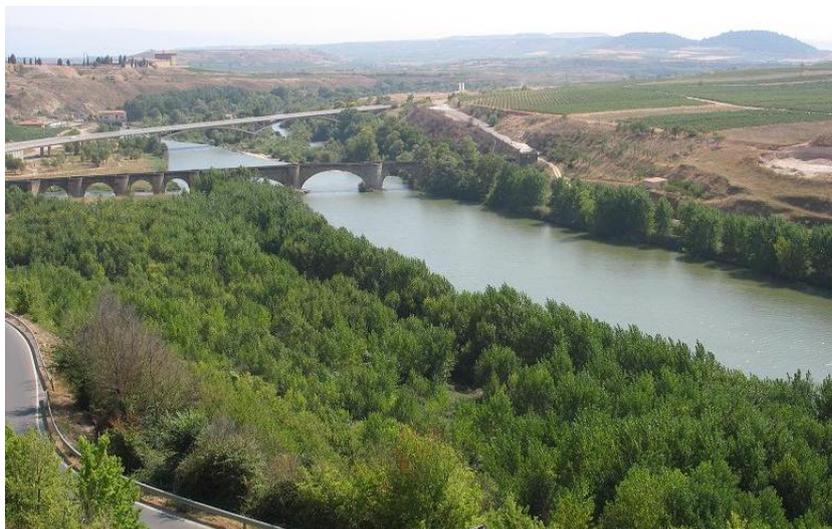
Figura 52-40. Río Ebro en San Vicente de la Sonsierra

En general la amplitud de las riberas está limitada por la presencia frecuente de cultivos cercanos al cauce. Sin embargo se conservan zonas en las que la anchura es más cercana a la potencial, como lóbulos de meandros, o sectores más amplios del cauce con islas centrales, aunque también en ellas se llevan a cabo plantaciones de chopos, aprovechándose accesos por alguno de los azudes de la masa de agua.

Algunas de las zonas más amplias tiene importantes alteraciones se su estructura, con vertidos, paso de pistas y signos de pastoreo, especialmente las zonas de más fácil acceso, como los citados meandros. Las islas centrales aisladas y algunos sotos laterales, como el caso de zonas cercanas a Briones, sí que conservan una calidad mayor en las riberas. Las afecciones a la conectividad no son mayoritarias en la masa de agua, reduciéndose a algunas pistas o zonas de contacto con infraestructuras de mayor orden.

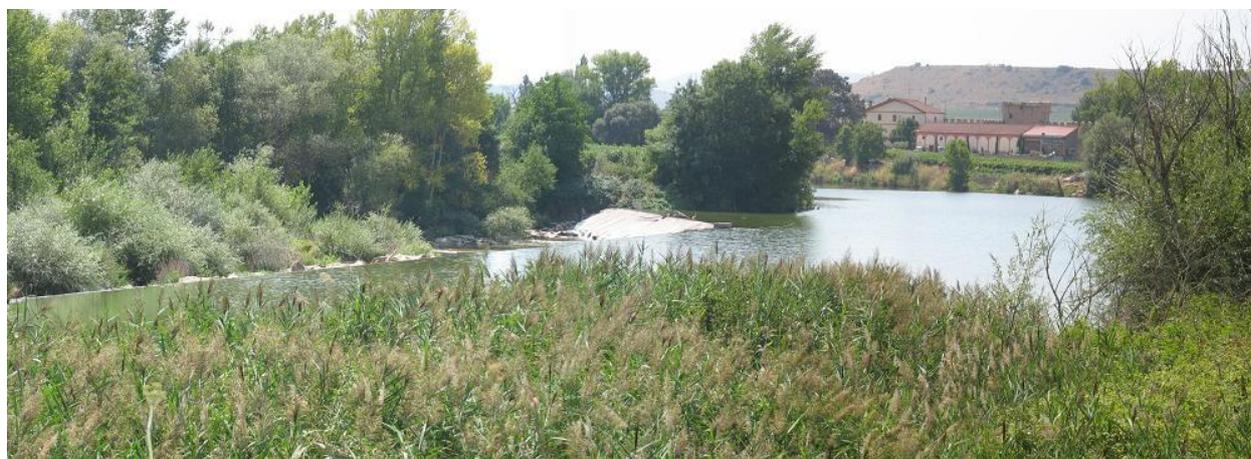
Las márgenes no suelen tener elementos de defensas estructurados pero sí que, sobre todo en el tramo final de la masa de agua, aparecen frecuentes retoques en las márgenes y acúmulos de materiales en las mismas.

Figura 52-42. Azud del Ebro en Assa. Presencia de juncos.

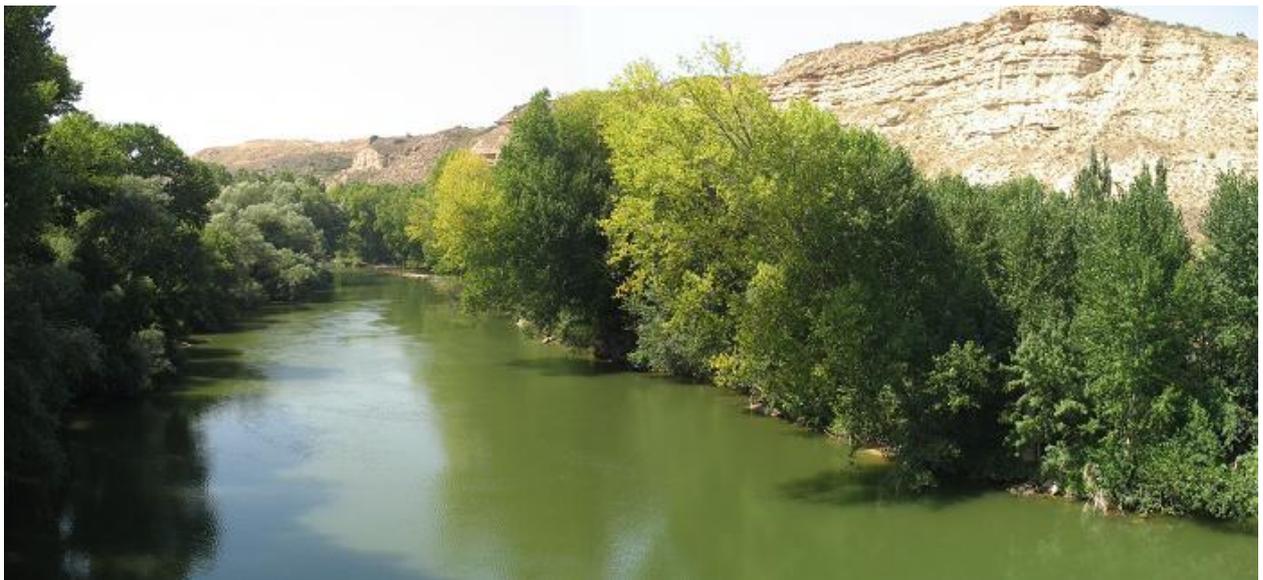
Figura 52-43. Cauce y riberas del Ebro entre El Ciego y Cenicero.

La amplitud del corredor ribereño está muy mermada, siendo frecuente que quede reducido a un estrecho corredor que tapiza los taludes más o menos abruptos del cauce. Hay algunas zonas muy locales en las que se amplía la anchura por la presencia de barras colonizadas, aunque también es habitual que éstas sean ocupadas por plantaciones de chopos, no tan frecuentes como en masas anteriores.

La falta de amplitud supone una mala estructura lateral, a lo que se une que las actividades cercanas al cauce y riberas suelen derivar en un deterioro de la estructura interna. Se ha apreciado la falta de vegetación en algunas islas o zonas más amplias laterales. La extensión de la masa de agua hace que la presencia de pistas y algunas carreteras paralelas al cauce, en ocasiones muy cercanas al mismo, sea minoritaria en el conjunto de los más de 26 km de recorrido.

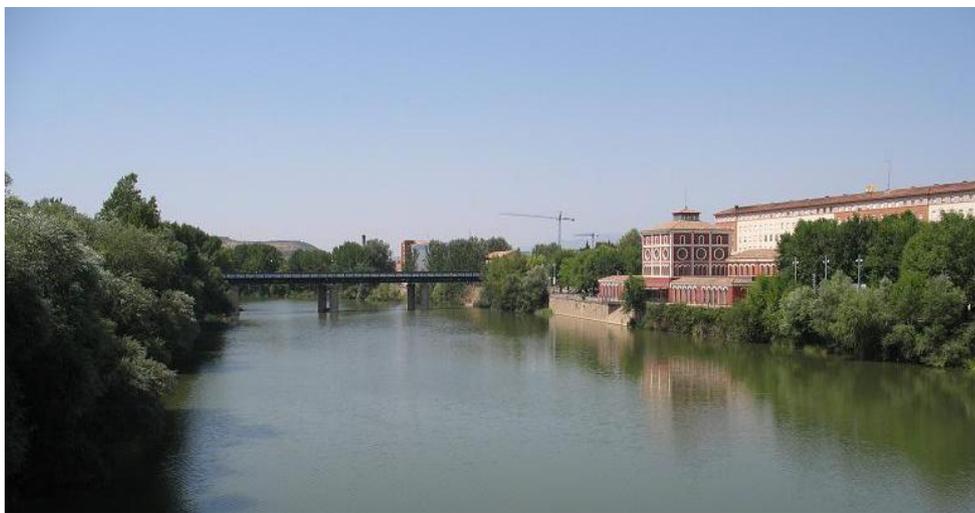
Figura 52-45. Río Ebro en Logroño.

Del mismo modo que en los caudales líquidos, la mayor utilización de la cuenca para agricultura y el asentamiento de grandes núcleos de población, hace que la conexión de los sedimentos generados en la cuenca con el cauce del Ebro se vea dificultada. Además se encuentran algunas pequeñas balsas y embalses, como el embalse de la Grajera, al SW de la ciudad de Logroño, que incide en estos aspectos.

La llanura de inundación está limitada por defensas y con frecuencia tiene superficies alteradas o impermeabilizadas, sobre todo en el casco urbano de Logroño y zonas cercanas donde se instalan industrias y zonas recreativas y deportivas. Las defensas que reducen las zonas inundables son abundantes en buena parte de la masa de agua.

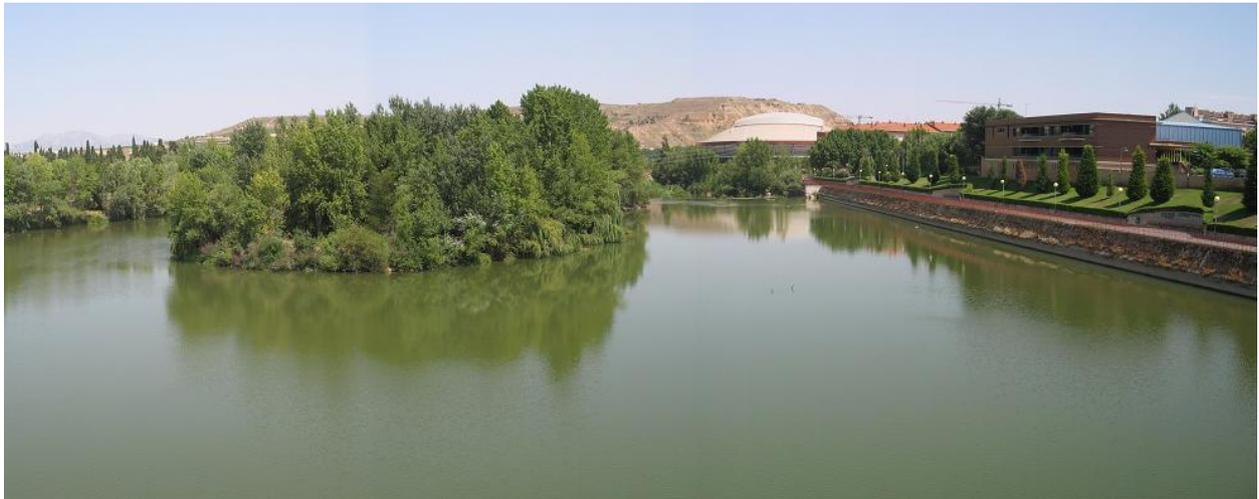
Figura 52-46. Cauce y riberas del Ebro en Logroño.

La amplitud está en todo momento muy reducida, hasta el punto de quedar conformado el corredor como una estrechísima hilera de vegetación que sólo se encuentra en el contacto entre la lámina de agua y los pequeños taludes del cauce. La cercanía de los usos agrícolas y de otros tipos hacen que se hay reducido el espacio disponible de forma muy significativa.

Los usos que se dan en la zona urbana, junto a la cercanía de presiones agrícolas y antrópicas en general, también con zonas industriales, contribuyen a que la estructura general de las riberas existentes esté muy modificada.

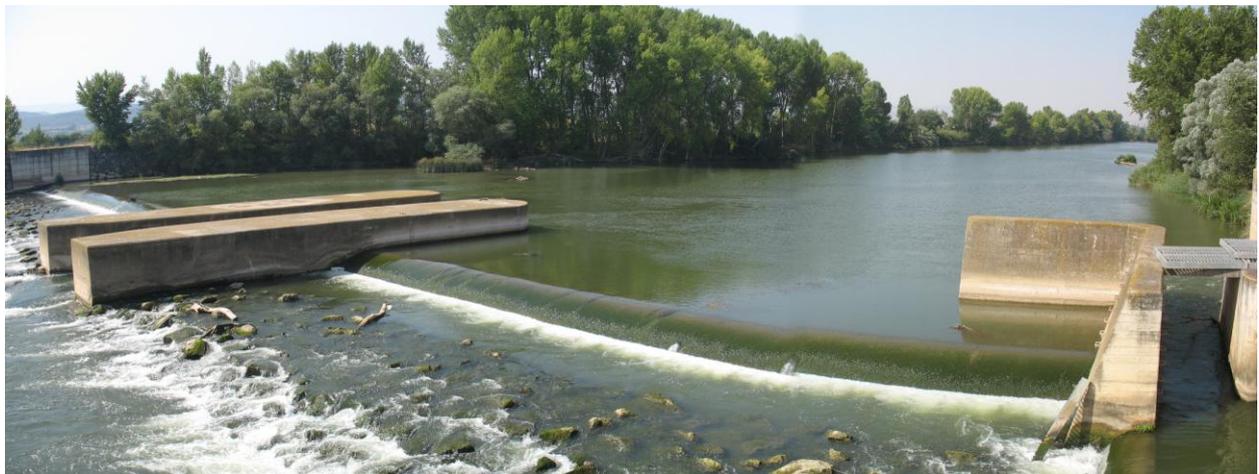
Figura 52-48. Azud de Recajo.

La cuenca que vierte a la masa de agua continúa estando intensamente aprovechada por amplias zonas de cultivos, muy dominantes en el conjunto, lo que origina alteraciones en los pequeños afluentes y en los procesos generadores de sedimentos. Hay también pequeñas balsas laterales y alguna zona endorreica cercana a la ciudad de Logroño que embalsa caudales de la cuenca (embalse de Las Cañas, con 99,6 hectáreas y catalogado como Zona de Especial Protección para las Aves).

La llanura de inundación es más amplia que en masas anteriores. Hay amplias zonas sin ocupaciones agrícolas o de otro tipo, un tanto degradadas o con usos como plantaciones de chopos que no presentan defensas visibles que supongan cortapisas a procesos de desbordamiento en momentos de crecidas.

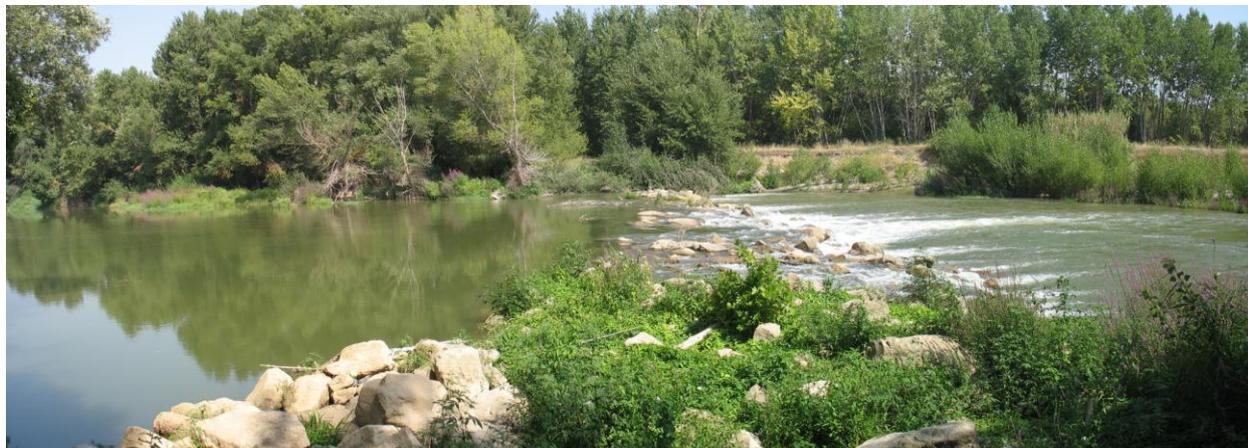
Las márgenes del cauce no suelen presentar elementos que dificulten el desbordamiento o alteren su morfología, si bien sí que hay zonas, especialmente al inicio de la masa de agua o en las cercanías de infraestructuras, que han sido modificadas con el fin de reducir su dinamismo y evitar daños en las mismas.

Figura 52-49. Alteración del lecho del río en el entorno de Agoncillo.

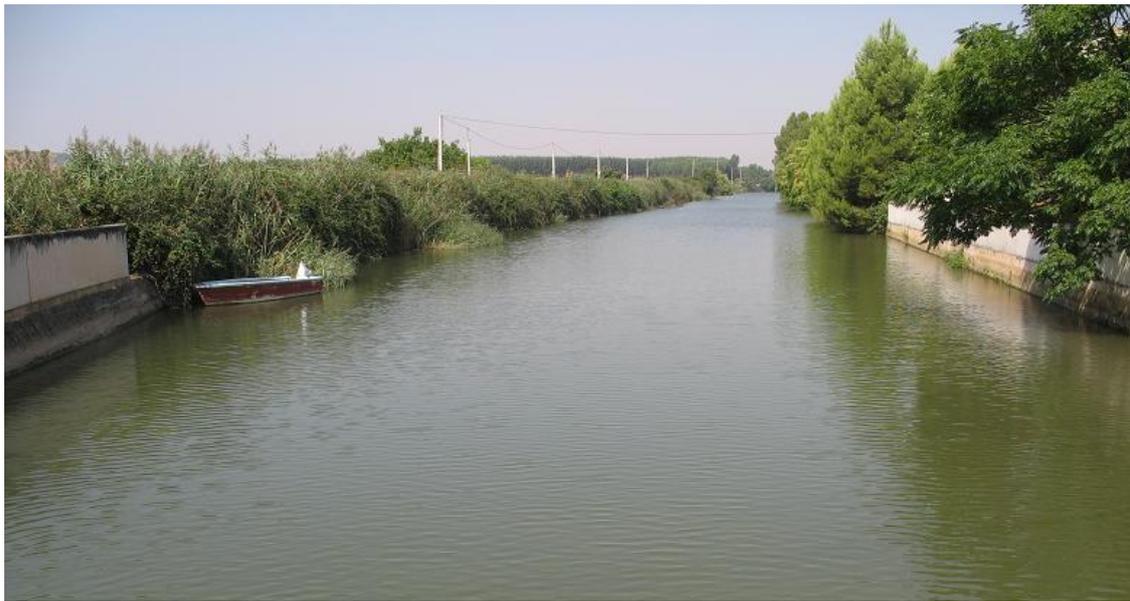
Figura 52-51. Canal de derivación hidroeléctrica.

La mayoritaria presencia de cultivos en la cuenca hace que se altere en cierta medida la naturalidad de los procesos erosivos y de transporte hacia el cauce. También la canalización del cauce incide en una pérdida de dinamismo y en la falta local de conexión con la cuenca.

La llanura de inundación se ve reducida por la frecuencia de defensas. Quedan zonas aisladas de los episodios de crecida y sin regeneración de vegetación ribereña al quedar colgadas.

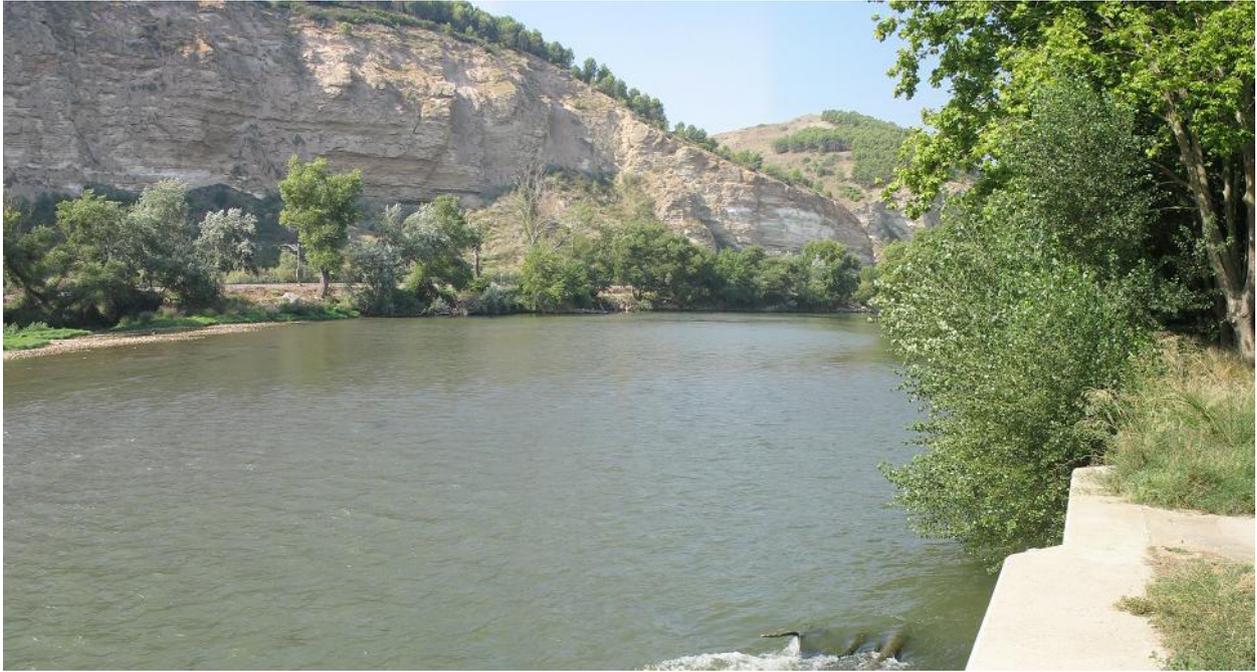
Figura 52-52. Cauce y escarpes del río Ebro en la E.A. de Mendavia.

El lecho del cauce continúa teniendo algunos azudes y elementos que rompen su perfil longitudinal natural. También se aprecian posibles actuaciones en el cauce relacionadas con limpiezas y extracción de materiales con el fin de aumentar la capacidad de desagüe de la zona entre muros de defensa.

Las defensas y alteraciones de las márgenes son habituales y prolongadas, si bien también se conservan algunas zonas donde hay escarpes erosivos prácticamente inalterados, como en las proximidades del barrio de San Martín de Berbanara, cerca del final de la masa de agua.
