-52- SUBCUENCA DEL RÍO EBRO

52. SUBCUENCA DEL RÍO EBRO

52.1. INTRODUCCIÓN

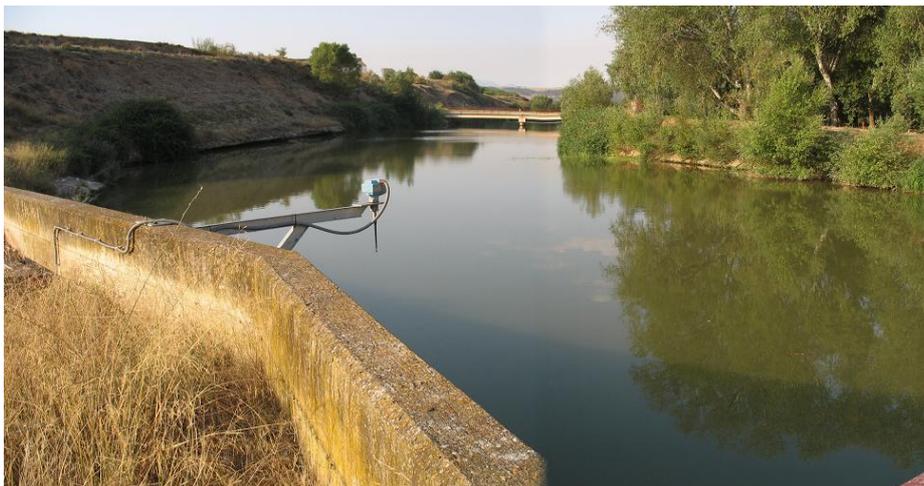
Figura 52-54. Canal de derivación hidroeléctrica de la central de Sartaguda.

El cultivo intensivo de las zonas bajas del valle, con amplias zonas de regadío y huertas, así como del resto de la mayor parte de la cuenca, incide en una pérdida de naturalidad de los procesos erosivos y de transporte de materiales, común a masas anteriores y a buena parte del valle medio del río Ebro, desde La Rioja hasta la Comunidad Autónoma de Aragón.

Las defensas son cada vez más frecuentes, reduciéndose la zona inundable. Pese a ello se conservan zonas donde las defensas están más alejadas, como en los meandros aguas abajo de Sartaguda, si bien los usos de estas zonas continúan antropizando la llanura, con extensas plantaciones de chopos.

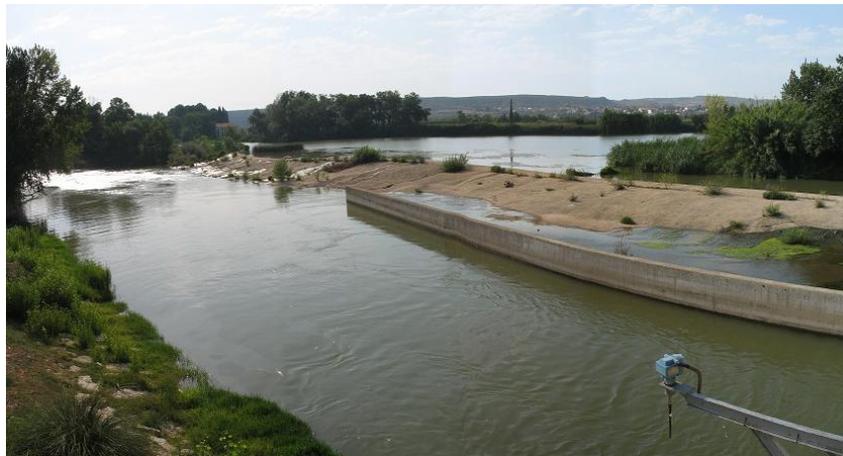
Figura 52-55. Azud del Ebro en Alcanadre.

El lecho está jalonado por varios azudes importantes que abastecen a canales como el de Lodosa, o sirven para concentrar o derivar caudales para la producción de hidroelectricidad. Centrales como las de Alcanadre I y II, Lodosa, Norias, Sartaguda y Ribera, requieren de infraestructuras de derivación que represan kilómetros de caudal y generan cambios sustanciales en la pendiente local del mismo. Además son visibles actuaciones en el cauce con dragados en zonas concretas, como sectores cercanos a núcleos urbanos.

Las márgenes del cauce están, con frecuencia, defendidas. Son abundantes las motas de materiales sueltos más o menos cercanas al cauce que se coronan con pistas agrícolas que dan acceso a los cultivos.

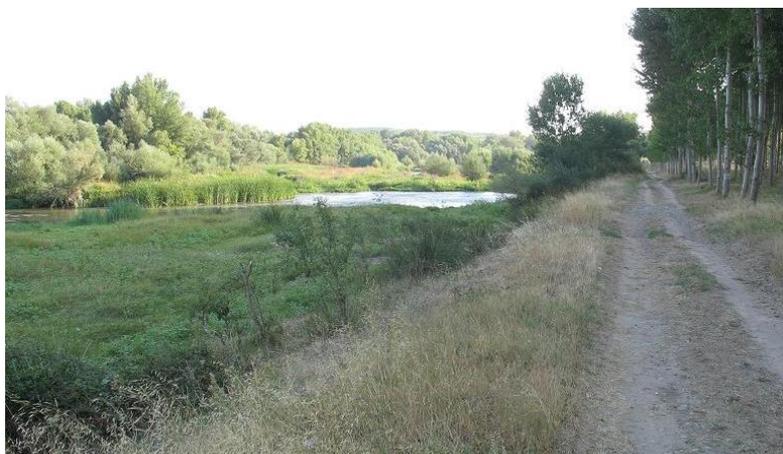
Figura 52-56. Mota lateral y plantaciones de chopos aguas abajo de Lodosa

Hay zonas muy extensas con plantaciones, como los sectores de lóbulos de meandros aguas abajo de Sartaguda, que podrían albergar zonas de ribera natural, pero su explotación lo impide.

La proliferación de las plantaciones y la cercanía de defensas hacen que tanto la estructura vertical como lateral de las riberas en la masa de agua estén alteradas. Hay pocas zonas en las que se generen sotos más o menos naturales, siendo sustituidos por plantaciones. Además, de nuevo las motas defensivas suponen un claro corsé a la propagación de procesos dinámicos en zonas cercanas al cauce, impidiendo la renovación de ambientes y un mayor dinamismo y naturalidad.

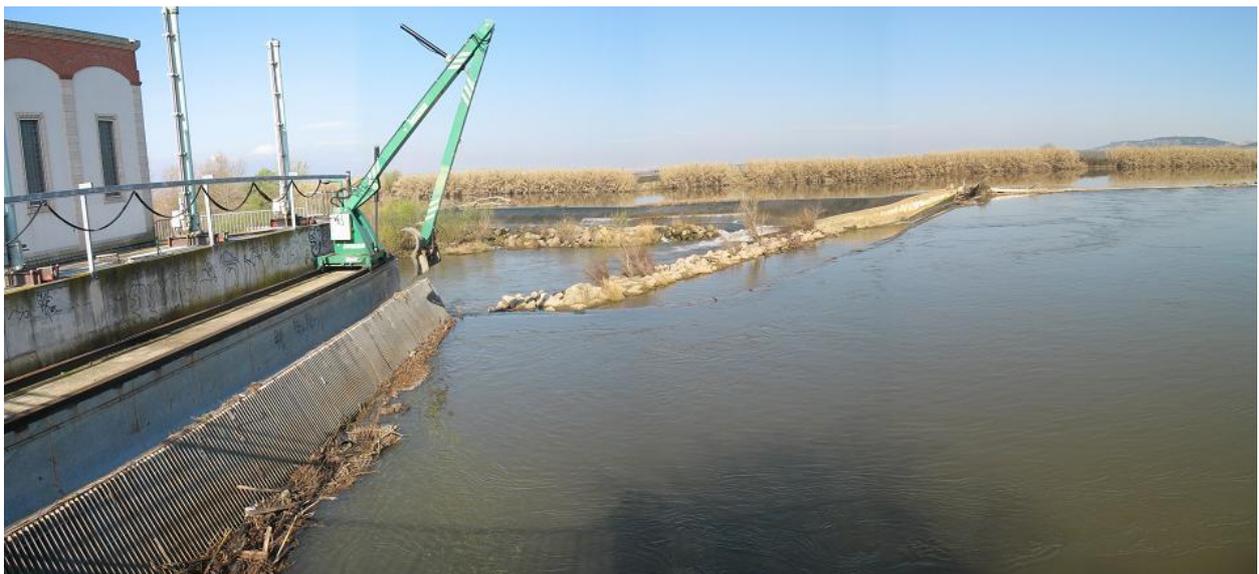
Figura 52-58. Azud en las inmediaciones de Azagra.

Las alteraciones sobre las aportaciones de caudales siguen siendo moderadas por la puesta en cultivo de la mayor parte de la cuenca que drena de forma directa a la masa de agua. Son abundantes las balsas laterales que recogen algunos caudales de pequeños barrancos junto con caudales del canal de Lodosa y otras acequias. En ocasiones, como el caso de la laguna de Recuenco, al SE de Calahorra, llegan a formarse pequeñas zonas endorreicas que no drenan al cauce del Ebro.

La llanura de inundación suele estar limitada en su amplitud por defensas, generalmente motas de materiales compactados que están jalonadas por caminos agrícolas. No siempre se encuentran ceñidas al cauce, como sí sucede en algunos sectores sobre todo en márgenes erosivas, y en ocasiones dejan más espacio al cauce, como en la parte final de la masa de agua.

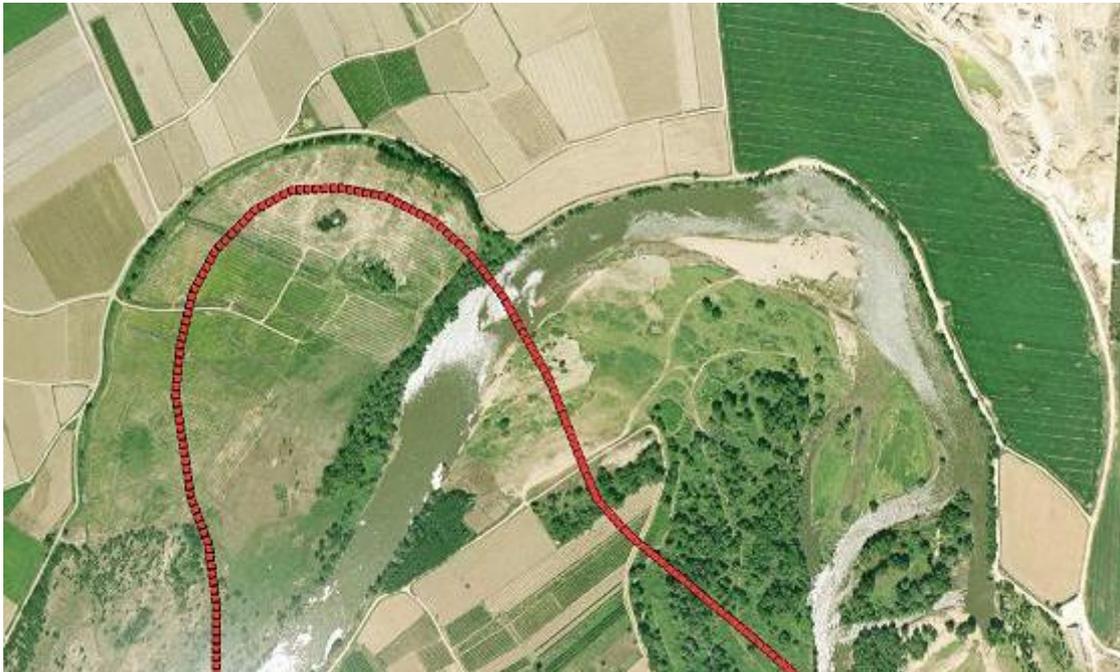
Figura 52-59. Límite administrativo (La Rioja-Navarra) y actual cauce del río Ebro (ortofoto 2.006).

sólo uno de importancia, el que deriva caudales a la central hidroeléctrica de Machín, en la zona central de la masa de agua. Los puentes, puntuales, y algunas acumulaciones de materiales, son impactos mucho más locales.

Como se ha comentado las defensas son muy habituales, especialmente cercanas al cauce en zonas erosivas de los meandros o sinuosidades de la masa de agua, pero presentes en la práctica totalidad del trazado.

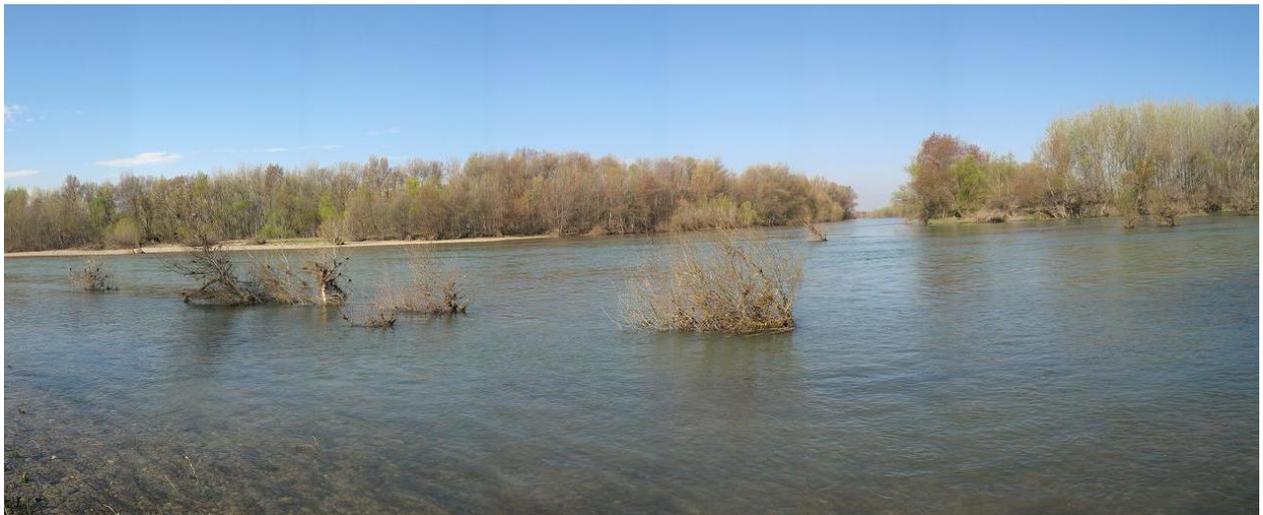
Figura 52-61. Confluencia entre los ríos Ebro y Aragón.

De nuevo la antropización de la cuenca drenante, en este caso de menor superficie que en masas de agua anteriores, hace que haya alteraciones en la generación, transporte y aportaciones de sedimentos al cauce. La mayor cercanía de toda la cuenca al tramo central del valle supone que toda la superficie tenga cultivos de regadío, con la mayor alteración que esto origina.

La llanura de inundación de la masa de agua gana en amplitud, sobre todo de forma local allí donde las motas defensivas están más alejadas y dejan espacio para el desarrollo de barras y sotos, así como algunas plantaciones extensas. Pese a ello sigue habiendo defensas que limitan su amplitud, llegando a estar directamente adosadas al cauce de forma local, lo que supone un claro impacto en la función y dinámica de la llanura.

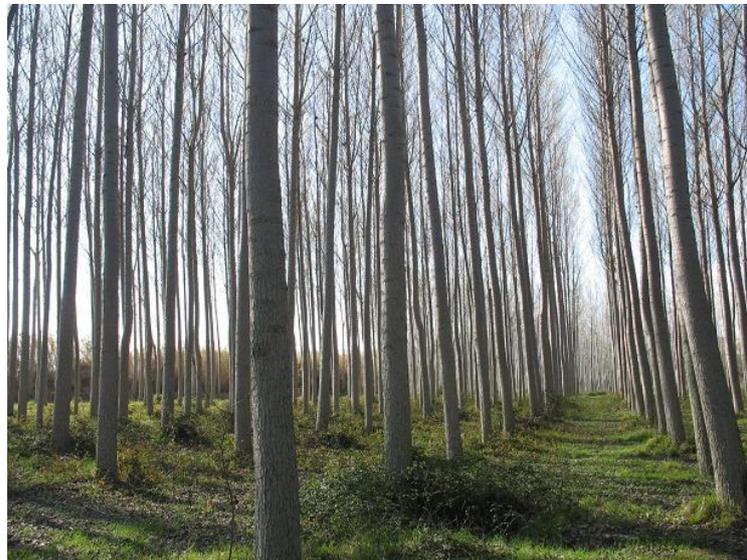
Figura 52-62. Plantaciones de chopos al inicio de la masa de agua.

Se conserva una destacable amplitud en buena parte de la masa de agua. Si se tienen en cuenta las plantaciones de chopos o zonas degradadas, esta anchura alcanza más de 2 km en zonas concretas del recorrido de la masa de agua.

Se producen impactos en la estructura de las riberas, especialmente en zonas de fácil accesibilidad, como presencia de caminos, algunas defensas interiores o extracciones de áridos, pero siempre de forma puntual. Los sotos más naturales guardan una buena naturalidad. Las plantaciones son importantes, alterando la naturalidad ribereña. Del mismo modo las defensas laterales, más o menos cercanas, son el principal impacto sobre la conectividad de los ambientes fluviales y ribereños, llegando a aislar amplias zonas de ribera, generalmente con plantaciones de chopos.

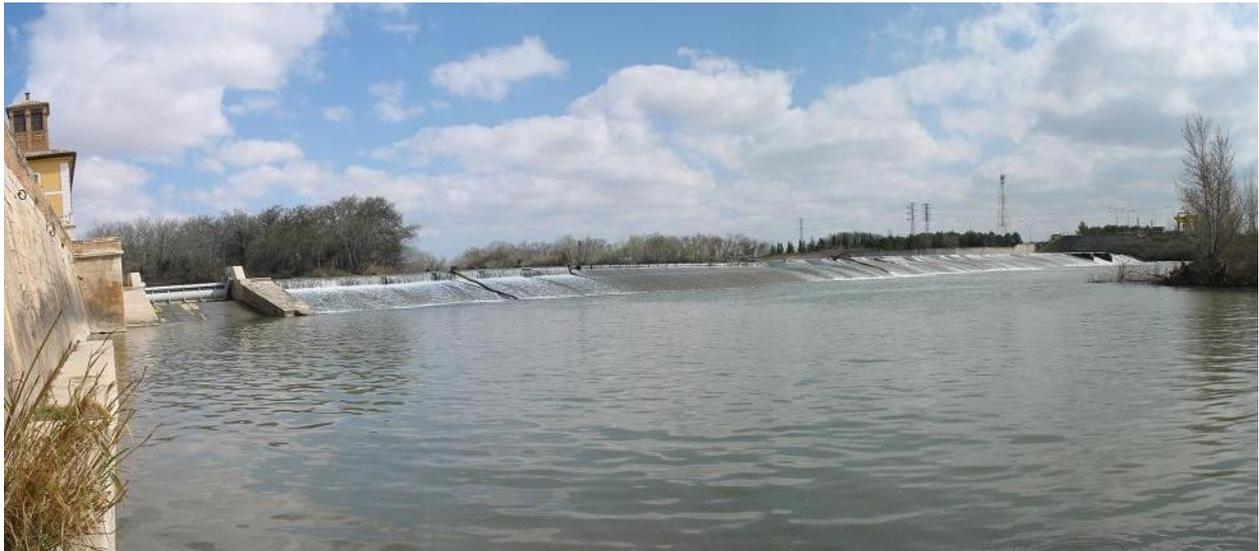
Figura 52-64. Azud de derivación aguas arriba de Tudela.

Las aportaciones de materiales de la cuenca al cauce se ven alteradas por la presencia de usos intensivos en las zonas de regadío de las zonas bajas del valle. Hay que destacar el menor grado de afección del sector de las Bárdenas Reales de Navarra.

La llanura de inundación se ve muy significativamente reducida por la proliferación de defensas de margen que, especialmente en la segunda mitad de la masa de agua, están más ceñidas al cauce y que restringen los procesos de desbordamiento en momentos de crecida. También aumenta el paso de infraestructuras de comunicación que suponen barreras en esos momentos más dinámicos.

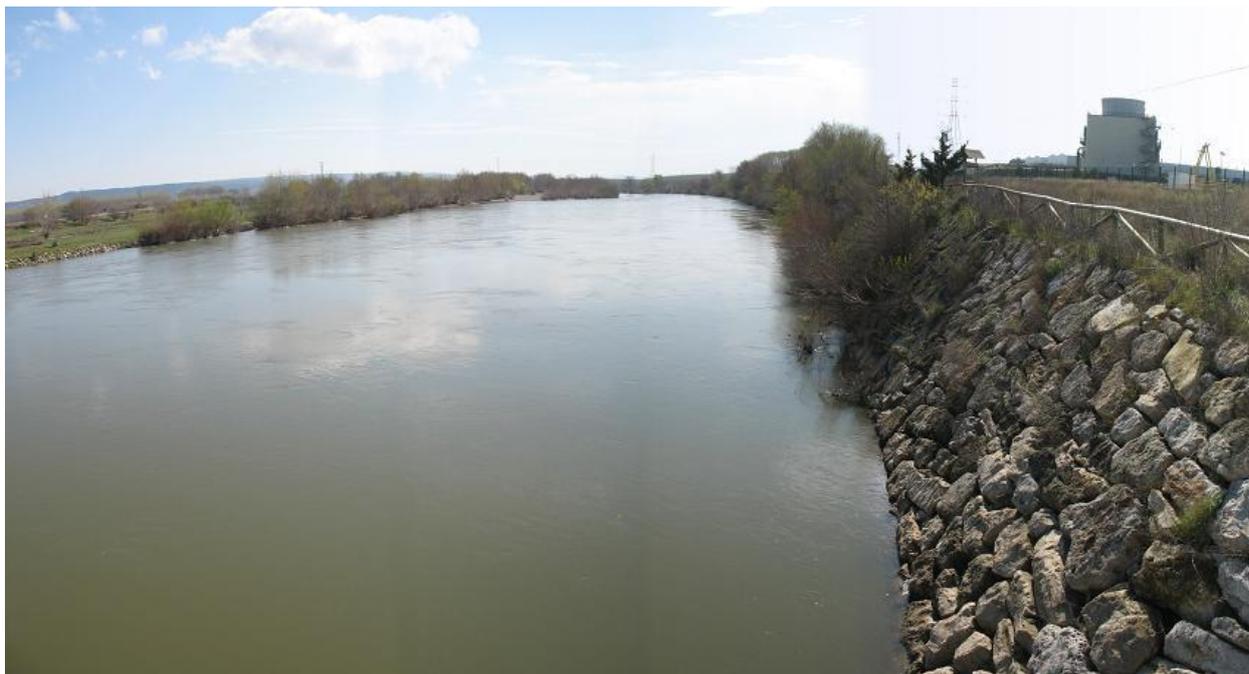
Figura 52-65. Defensas laterales en Castejón.

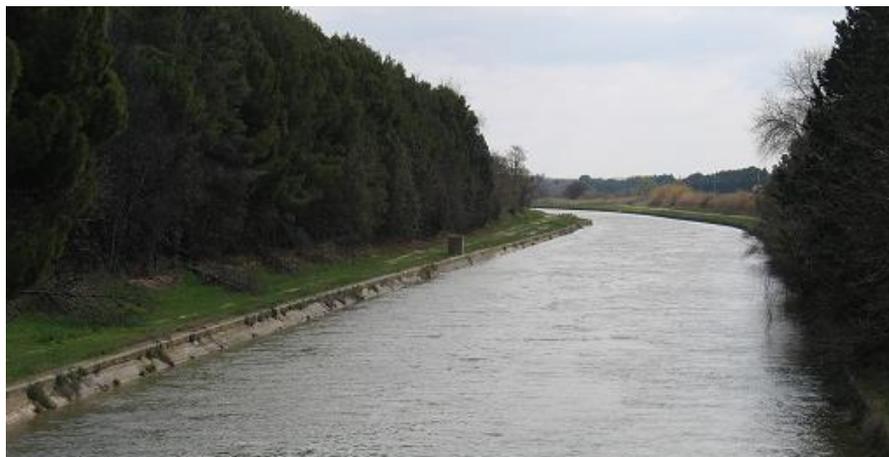
Figura 52-67. Canal Imperial de Aragón poco después de su inicio.

La abundancia de cultivos en la cuenca que drena a la masa de agua, vuelve a condicionar la generación de sedimentos y su transporte. Los azudes de la masa de agua no tienen capacidad de retención en momentos de crecida. Tanto el paso de la autopista vasco-aragonesa AP-68, como el propio trazado del Canal Imperial de Aragón, pueden conllevar impactos locales en la conexión de la cuenca con el cauce.

La llanura de inundación está muy limitada en su amplitud por la continua presencia de defensas-motas de margen que estrechan mucho su anchura y suponen una afección muy notable a su naturalidad y funcionalidad. Sólo de forma más puntual el espacio entre defensas deja espacio para algunas barras o sotos, como aguas abajo de Buñuel, ya en la parte final del trazado.

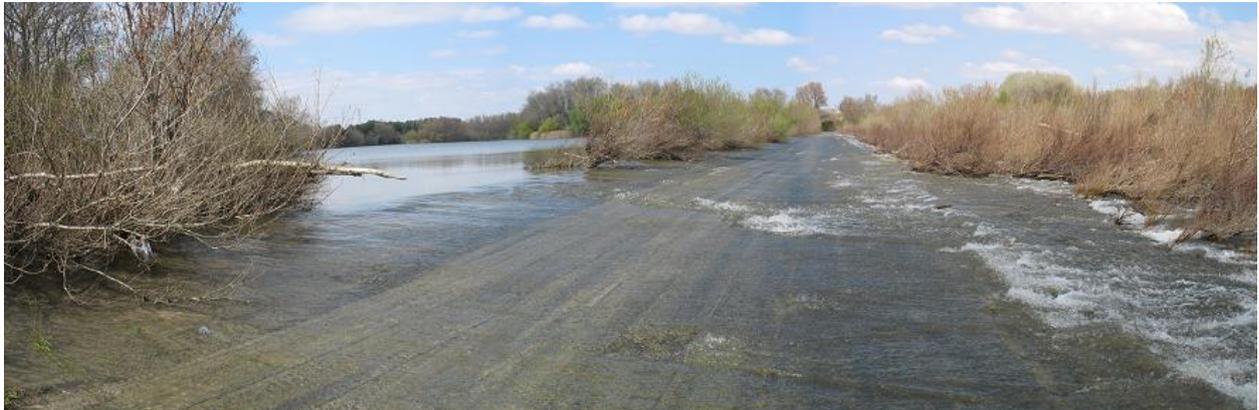
Figura 52-68. Azud-vado en El Bocal.

El lecho del cauce presenta dos importantes azudes el inicio de la masa de agua, entre Tudela y Fontellas. En el resto sólo algunos puentes, como los de las carreteras NA-134 o la NA-5202. Los dragados para mantener la capacidad de desagüe del cauce estrechado también han sido habituales.

La continuidad de las defensas, generalmente motas de materiales compactados muy cercanas al cauce es prácticamente total. También hay puntuales gaviones en las márgenes erosivas de algunas sinuosidades.

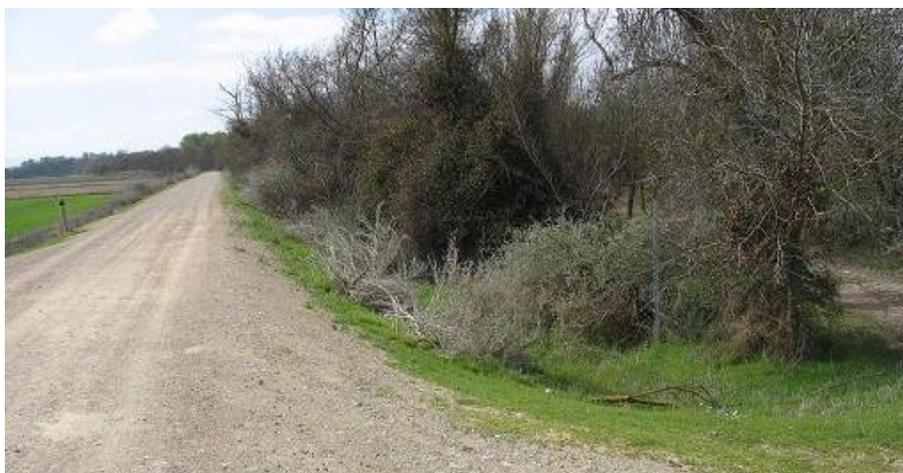
Figura 52-69. Mota lateral limitando el corredor ribereño.

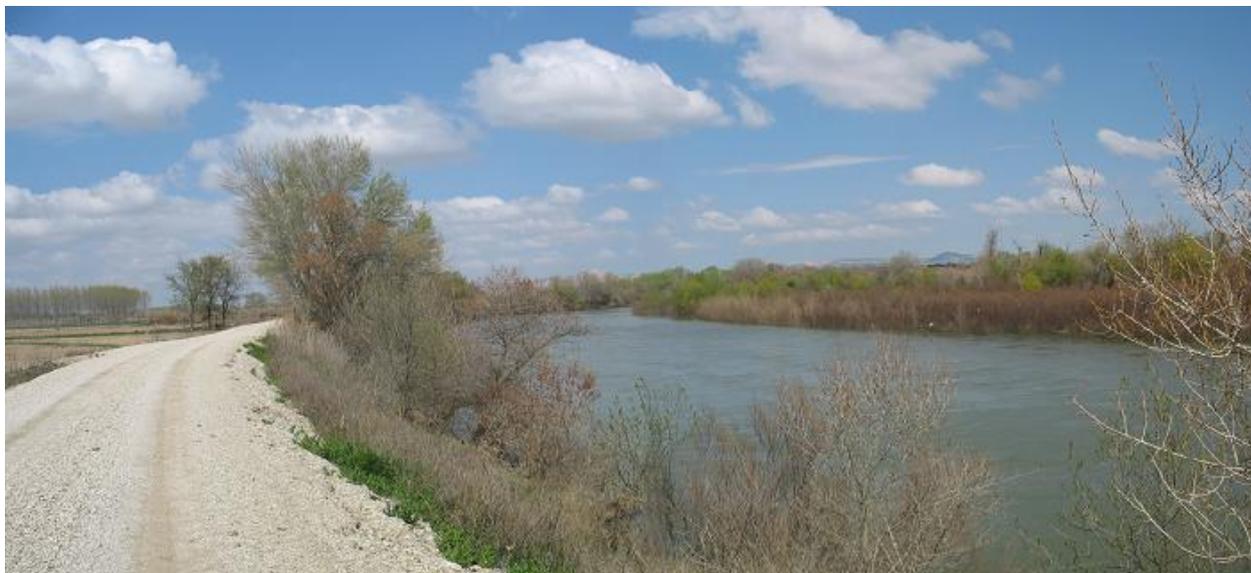
Figura 52-71. Motas laterales aguas abajo de Novillas

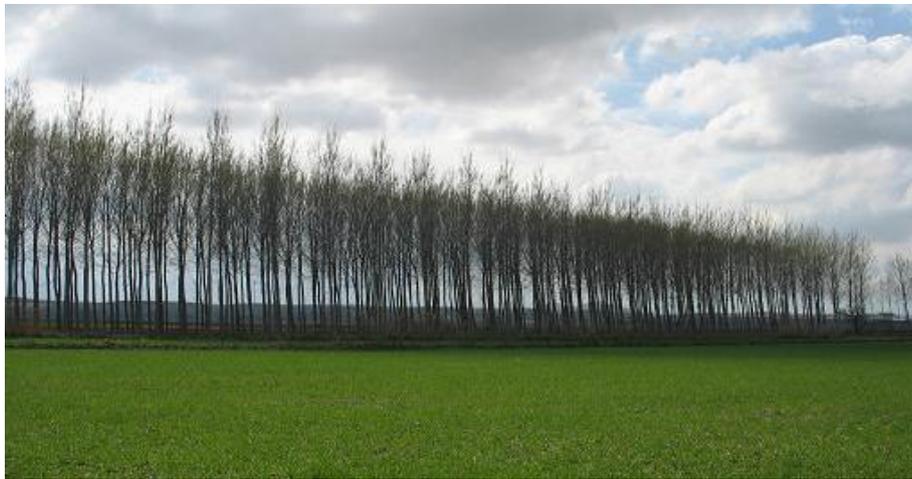
Figura 52-72. Plantación de chopos.

La amplitud también responde a estos caracteres heterogéneos. Los sotos mantienen una buena amplitud local, pero en sectores defendidos más cerca del cauce esta se reduce de forma significativa, como sucede en la zona central de la masa de agua, donde el cauce más rectilíneo no favorece la creación de espacios para la vegetación.

La mayor lejanía de algunas defensas favorece una mejoría en la conectividad de zonas de ribera con el cauce si bien siguen siendo muy abundantes en la práctica totalidad de la masa de agua. Las plantaciones son mucho más escasas que en masas anteriores. Las zonas de sotos interiores a las defensas conservan un buen dinamismo al estar dentro de las zonas inundables. Los sectores de ribera más restringida carecen de estructura destacable, tanto lateral como interna.

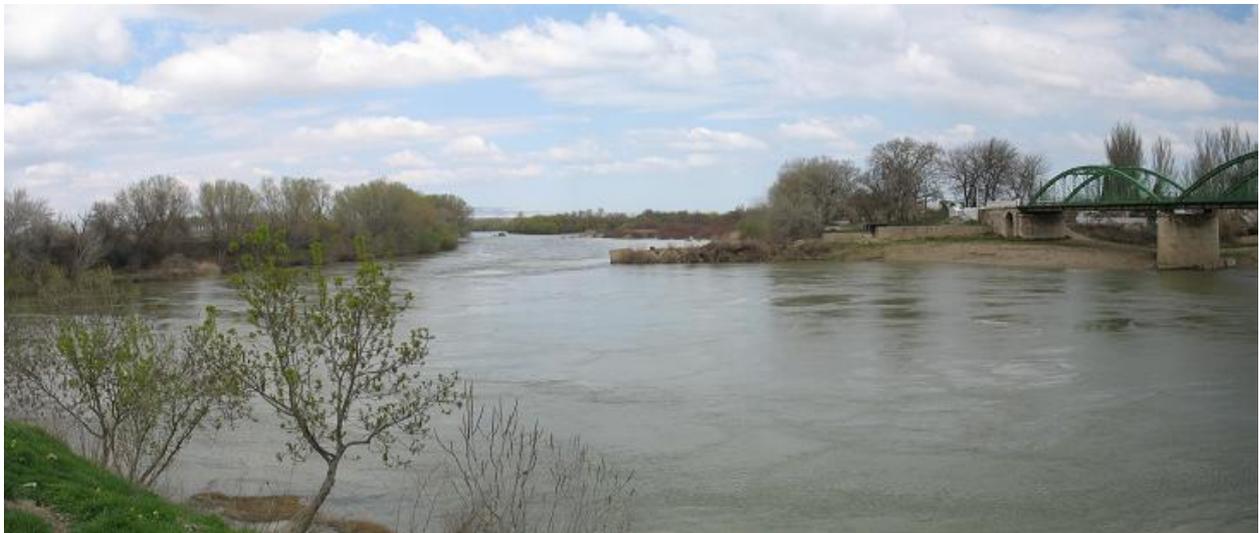
Figura 52-74. Río Ebro en Gallur.

Como se ha citado, las aportaciones desde la margen izquierda de la masa de agua están menos alteradas que en masas de agua anteriores. El río se va aproximando a los escarpes yesíferos, en cuya zona alta no se dan usos tan intensivos como en la margen opuesta, muy utilizada para cultivos de regadío. El paso de vías de comunicación importantes, como la autopista AP-68, el desdoblamiento de la N-232, el ferrocarril, o el Canal Imperial de Aragón, hacen que la conexión de los pequeños afluentes se vea más incluso más alterada.

La llanura de inundación continúa teniendo zonas constreñidas entre defensas de margen, pero en general se mantiene una amplitud un tanto mayor que en masas superiores, especialmente en zonas de meandros donde las defensas en márgenes sedimentarias se encuentran más alejadas. Pese a ello las defensas siguen estando muy presentes, con zonas prácticamente canalizadas, como aguas abajo de Boquiñeni. El paso de algunos puentes actúa como barrera local, como el puente hacia Remolinos, en la carretera A-126.

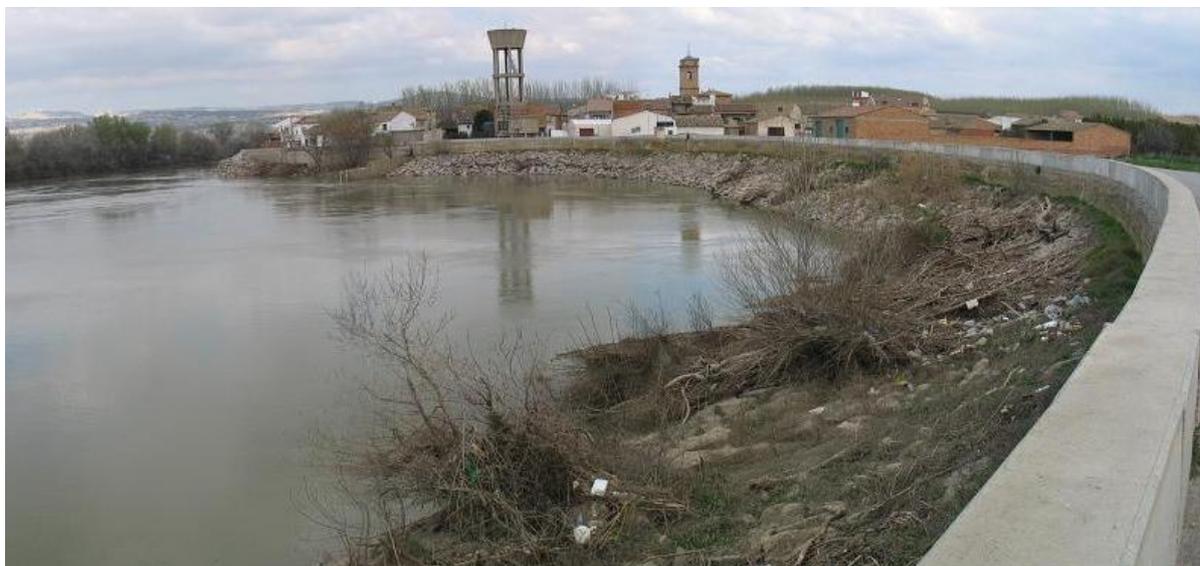
Figura 52-75. Escolleras y gaviones en Cabañas de Ebro.

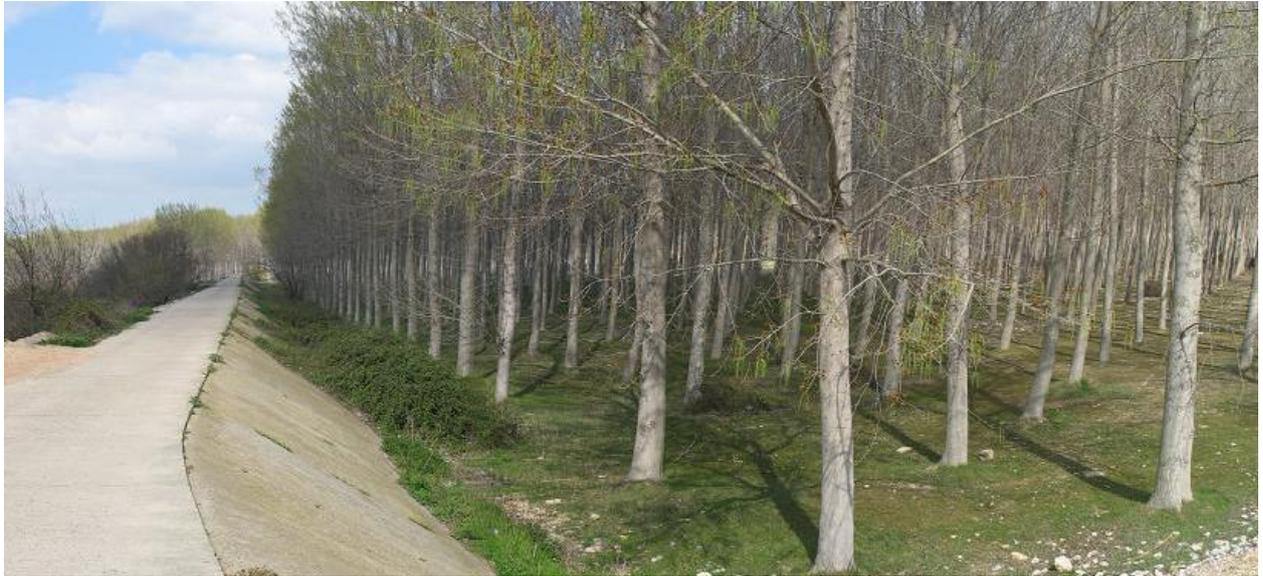
La presencia de plantaciones de chopos, en ocasiones casi incrustadas dentro de zonas más naturales, supone la principal alteración de la naturalidad de las riberas. La falta de amplitud y usos menores como pastoreos o paso de sendas inciden en una pérdida de calidad en la estructura interna, a la vez que la falta de amplitud hace que muchas zonas carezcan de una estructura lateral coherente. Las defensas, que suelen ser coronadas por

pistas de acceso a las fincas, suponen el principal factor limitante en la conectividad de ambientes y la expansión de procesos dinámicos que redundan en la mejor calidad de las riberas.

Figura 52-76. Plantaciones defendidas en Alcalá de Ebro.

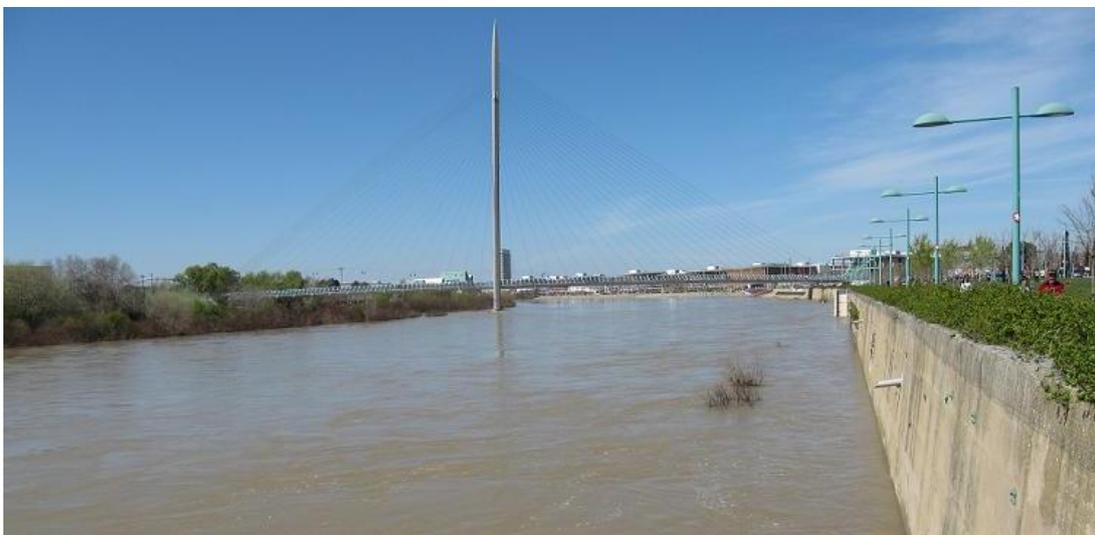
Figura 52-78. Defensas de margen en el núcleo de Zaragoza.

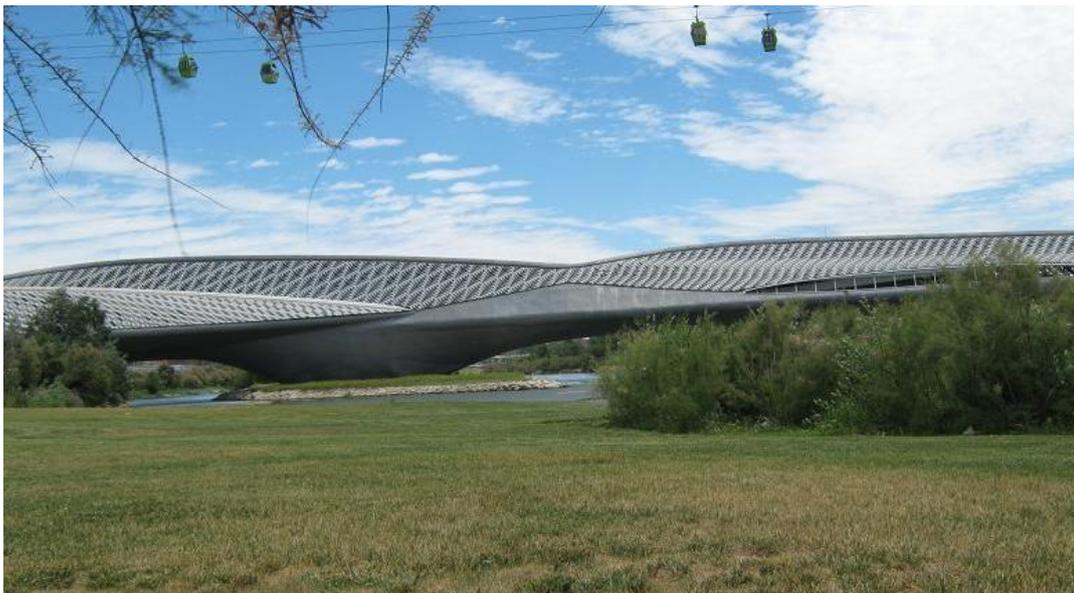
La amplitud responde a las mismas consignas. Zonas defendidas muy estrechas o eliminadas, y sotos más amplios, especialmente en zonas internas de los meandros. En algunas de estas zonas se asientan grandes plantaciones de chopos que suponen una detracción de espacio a la vegetación natural.

La naturalidad se ve alterada por la presencia de las citadas plantaciones, así como por zonas del tramo urbano de Zaragoza, donde se han creado parques lineales. Las defensas vuelven a ser el principal impedimento a la conectividad del cauce con riberas y zonas de inundación. Se dan pastoreos en zonas de riberas más accesibles. Suelen estar coronadas por pistas utilizadas por agricultores y también por paseantes y ciclistas.

Figura 52-79. Riberas del Ebro a su paso por el recinto EXPO de Zaragoza.

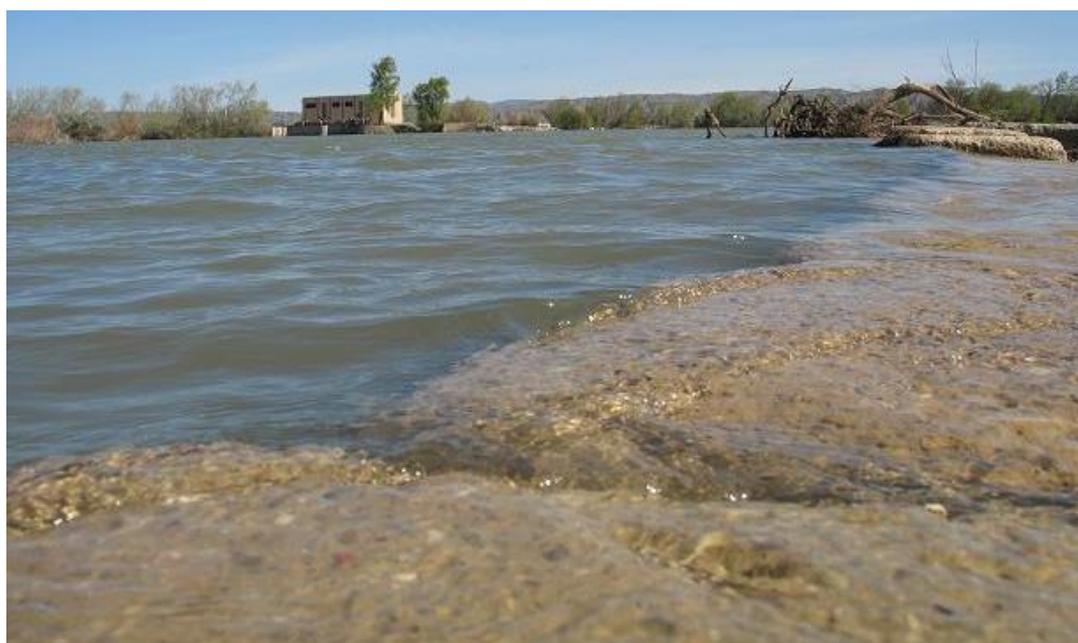
Figura 52-81. Presa de Pina.

El lecho del cauce ha sufrido dragados y extracciones de áridos recientes en la primera parte del recorrido, lo que incide en un desequilibrio del perfil longitudinal y una tendencia a la incisión. La presencia de varios puentes y, sobre todo, del azud de la presa de Pina, también suponen impactos sobre la dinámica y naturalidad del lecho.

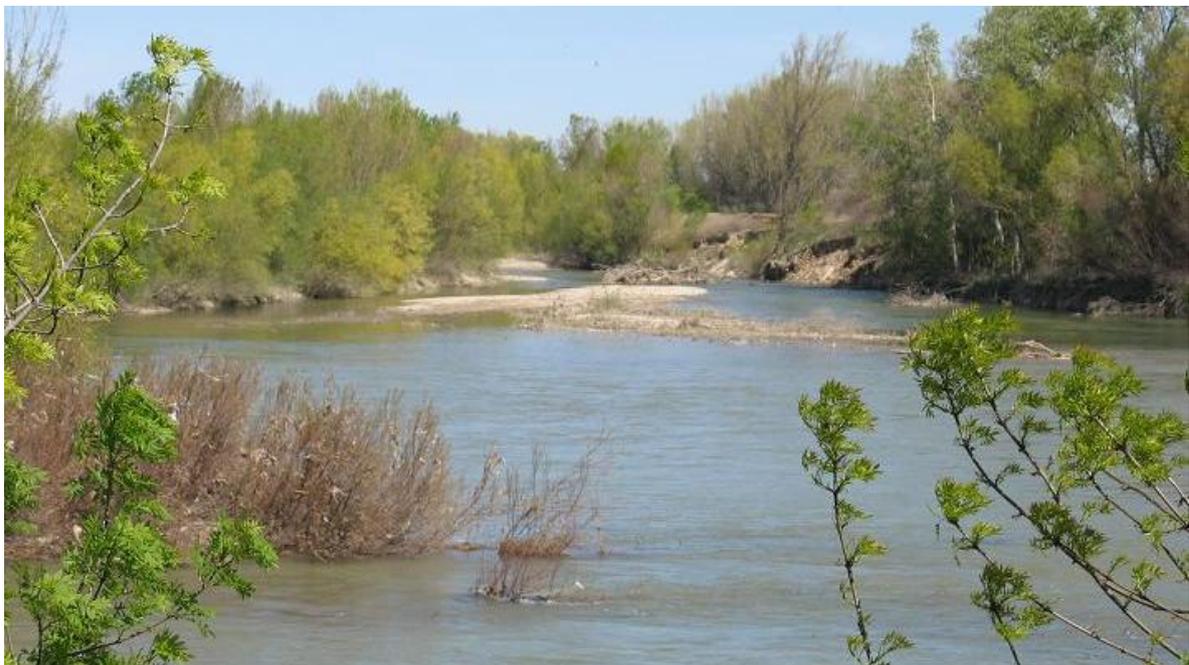
Figura 52-82. Confluencia entre el río Ebro y el Gállego.

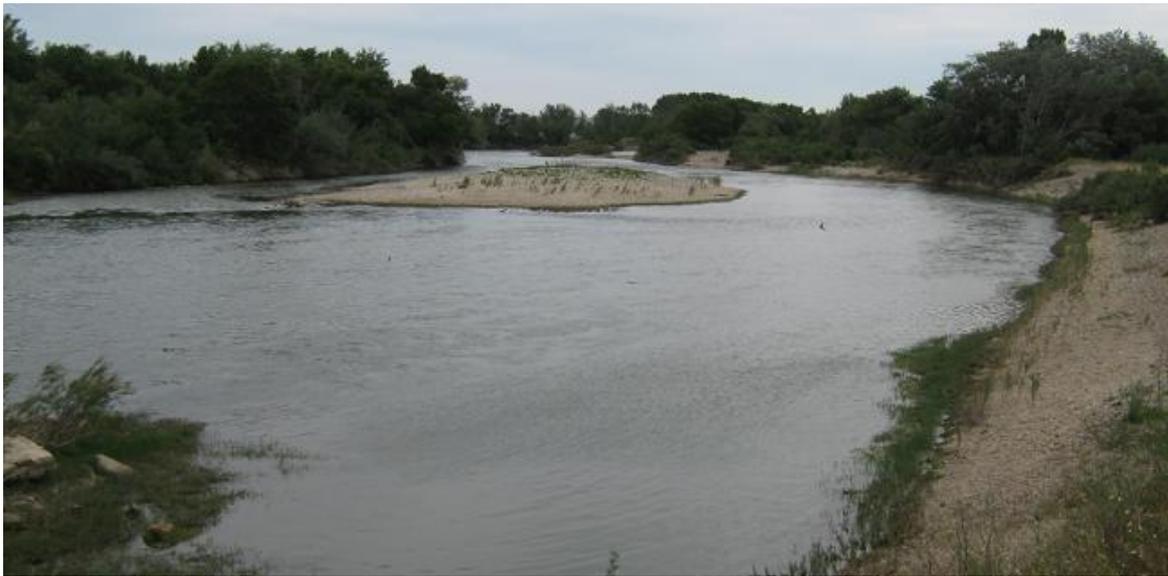
con pequeñas urbanizaciones o extracciones de áridos, que eliminan la vegetación ribereña. En la masa de agua se suceden varios sotos mejor conservados, como el Soto de Cantalobos, aguas abajo de Zaragoza, los galachos de La Cartuja y La Alfranca, el soto de Rincón Falso, el soto de las Norias o la Mejana del Marques, ya en la parte final.

La presencia de plantaciones es más reducida que en masas anteriores, si bien siguen estando presentes. Las defensas de la zona inicial y final de la masa de agua son el principal obstáculo para una mejor conectividad de ambientes y la regeneración del espacio ribereño, aspecto muy mejorado en el tramo central, donde también es visible una mejor estructura local en las zonas de sotos, aunque sigue siendo visible una falta de dinámica por los sistemas de defensas que aún están presentes.

Figura 52-83. Río Ebro en los Galachos de La Alfranca.

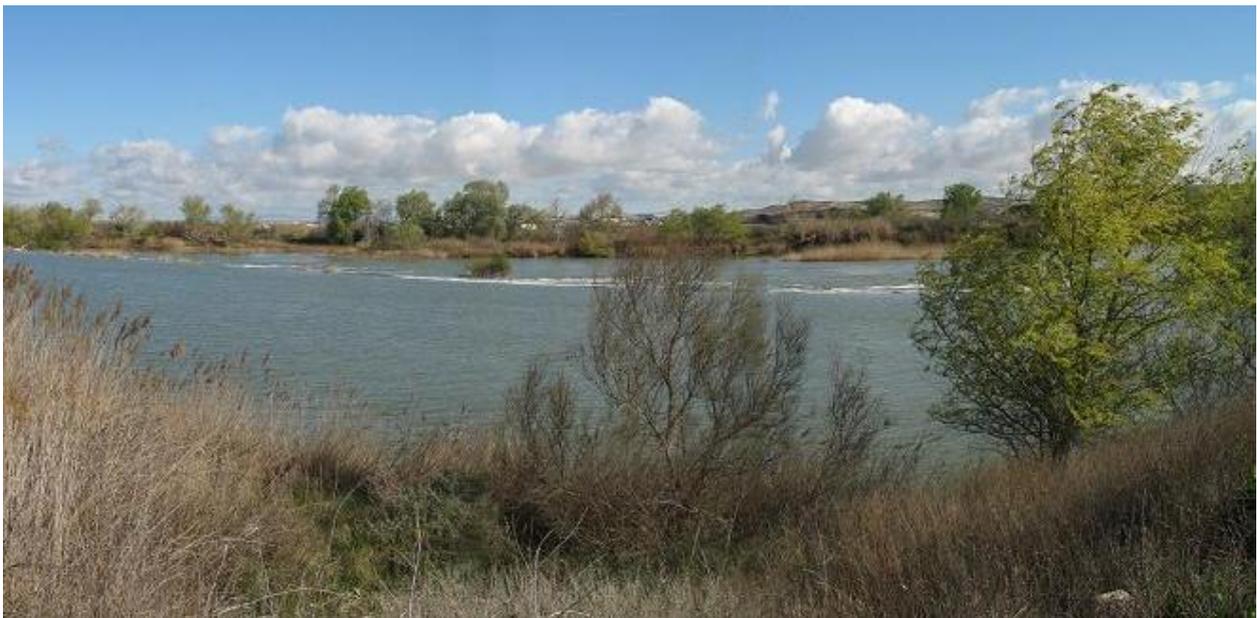
Figura 52-85. Azud en La Zaida

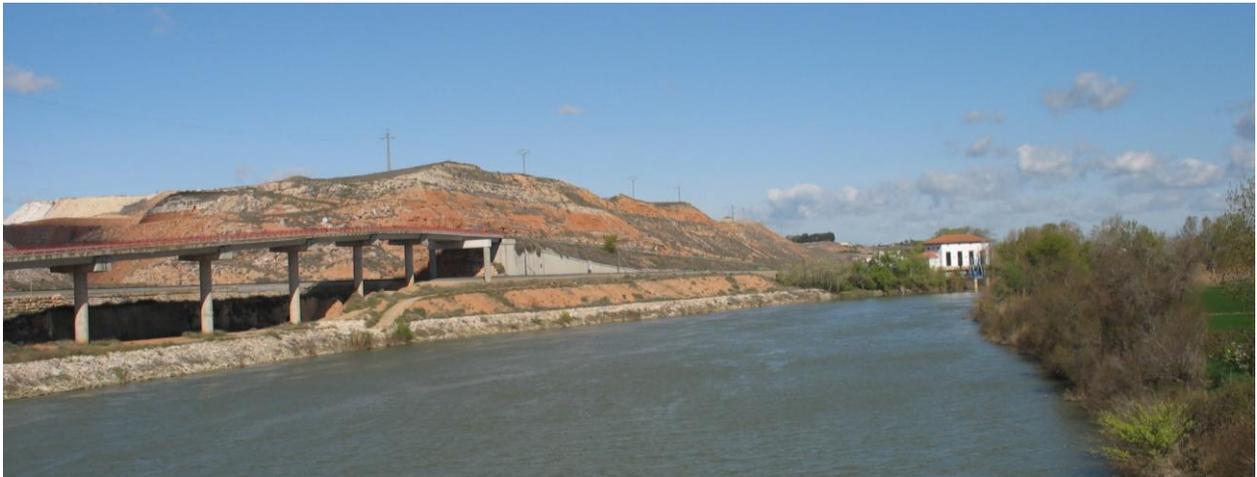
Figura 52-86. Escolleras defensivas en el desvío de Gelsa.

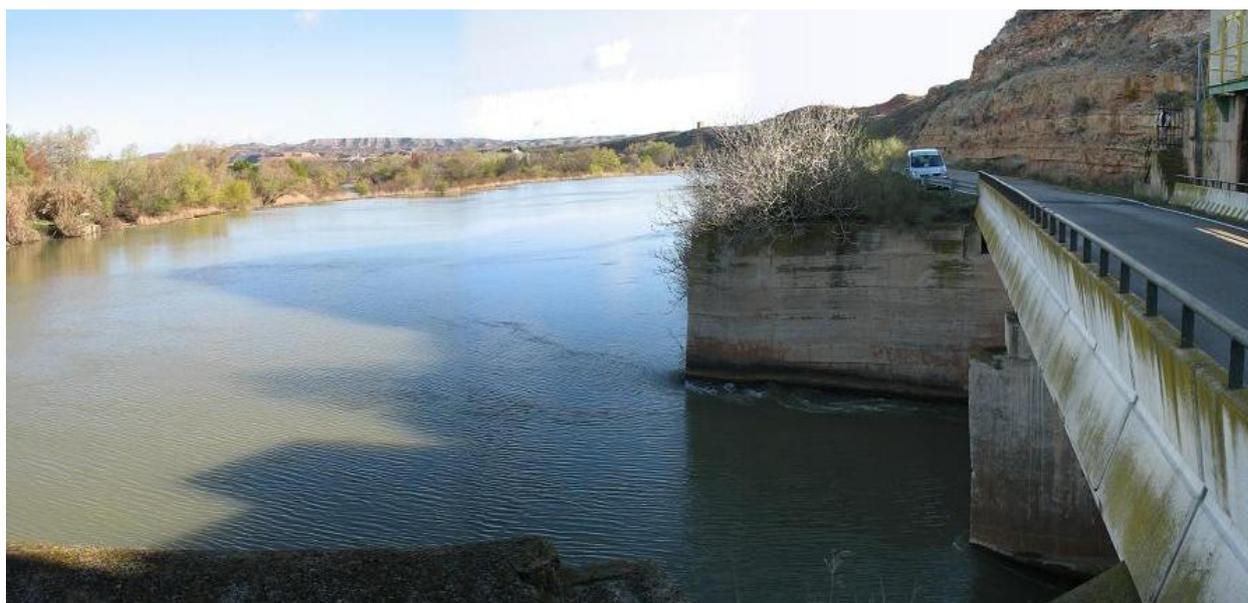
Figura 52-88. Toma de caudales aguas arriba de Cinco Olivas.

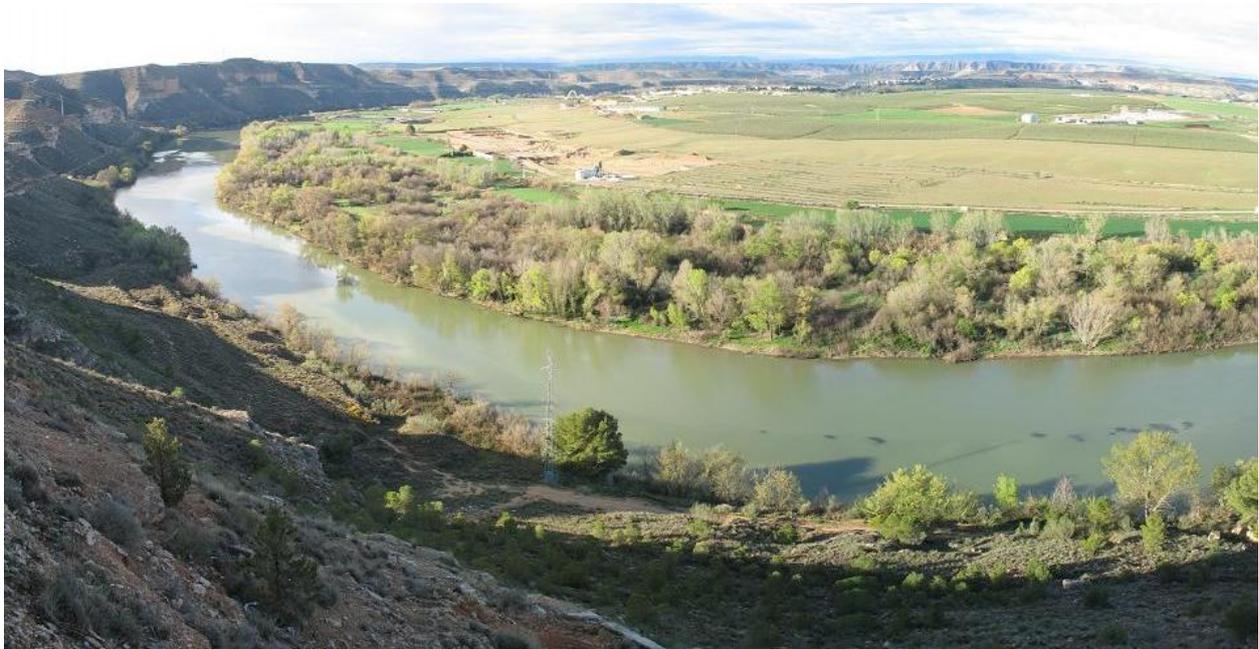
La amplitud de las riberas está muy severamente reducida. En general el corredor ribereño se limita a una estrecha hilera de vegetación que sólo se ve ampliada de forma local a los pies de algunos de los azudes de la masa de agua, o bien en islas centrales que, en algunos casos incluso se ponen en cultivo, como en las inmediaciones de la localidad de Sástago. De forma puntual se forman pequeños sotos en lóbulos de meandro o zonas de cauce más amplio.

No se encuentran alteraciones importantes en la naturalidad de la vegetación de las riberas. La falta de amplitud es la mayor modificación en la estructura del corredor, al carecer de entidad para desarrollar una estructura amplia, tanto lateral como interna. Las defensas y algunas vías de comunicación suponen las afecciones más destacables sobre la conectividad, si bien lo son en mucha menor medida que en masas de agua anteriores.

Figura 52-89. Meandros encajados y corredor ribereño en Sástago.

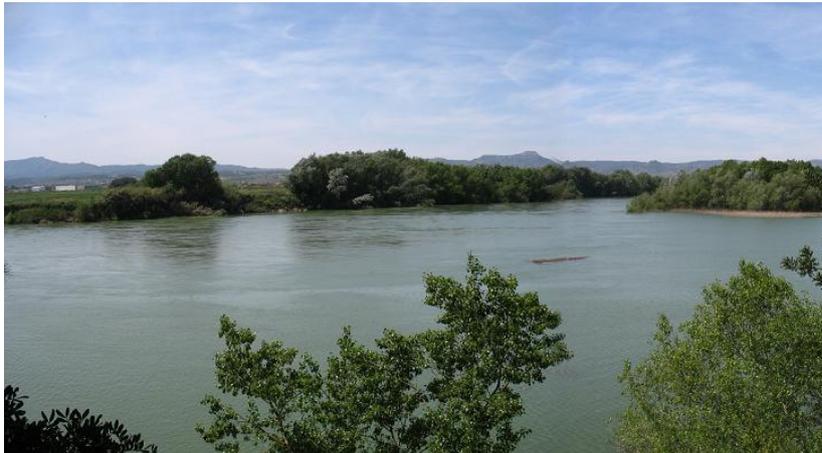
Las defensas no son continuas, y suelen relacionarse con zonas más intensamente puestas en cultivo, y también, con tipologías más duras, al existir zonas de contacto con

vías de comunicación, como la carretera C-12 que recorre el fondo del valle, o la línea de ferrocarril que ocupa la margen derecha del río en muchas zonas del recorrido.

Figura 52-92. Río Ebro aguas abajo de Ascó.

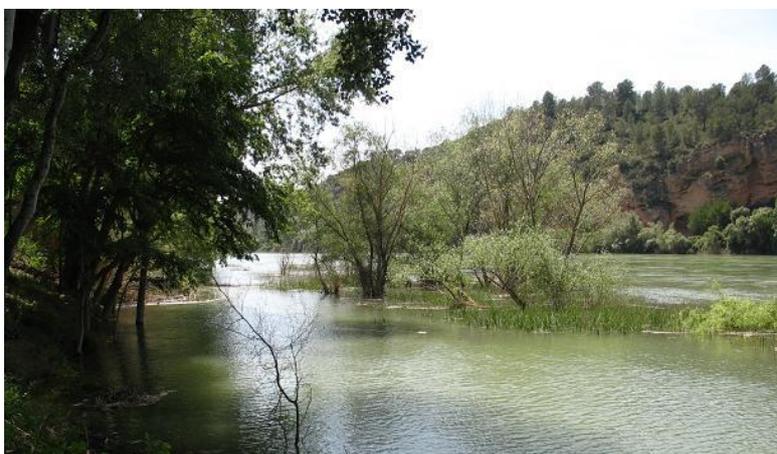
La anchura de las riberas vuelve a estar muy limitada. Sólo de forma puntual se localizan algunos sotos que suelen relacionarse con pequeños cauces secundarios o zonas de sedimentación. La mayor parte de la masa de agua conserva un corredor limitado a las orillas del cauce y de una amplitud muy escasa en relación con las dimensiones del río y su potencial de referencia.

Es esta falta de anchura y los usos cercanos los aspectos que más inciden en la mala estructura, tanto lateral como interna de las riberas actuales. El paso de la línea de ferrocarril que une Zaragoza y Barcelona siguiendo el eje del Ebro, así como la carretera C-12 que discurre por la margen izquierda del río, junto con otras de menor orden o la presencia de defensas, inciden en una menor conectividad lateral. Las afecciones sobre la naturalidad de la vegetación son escasas.

Figura 52-93. Corredor ribereño en la masa de agua.

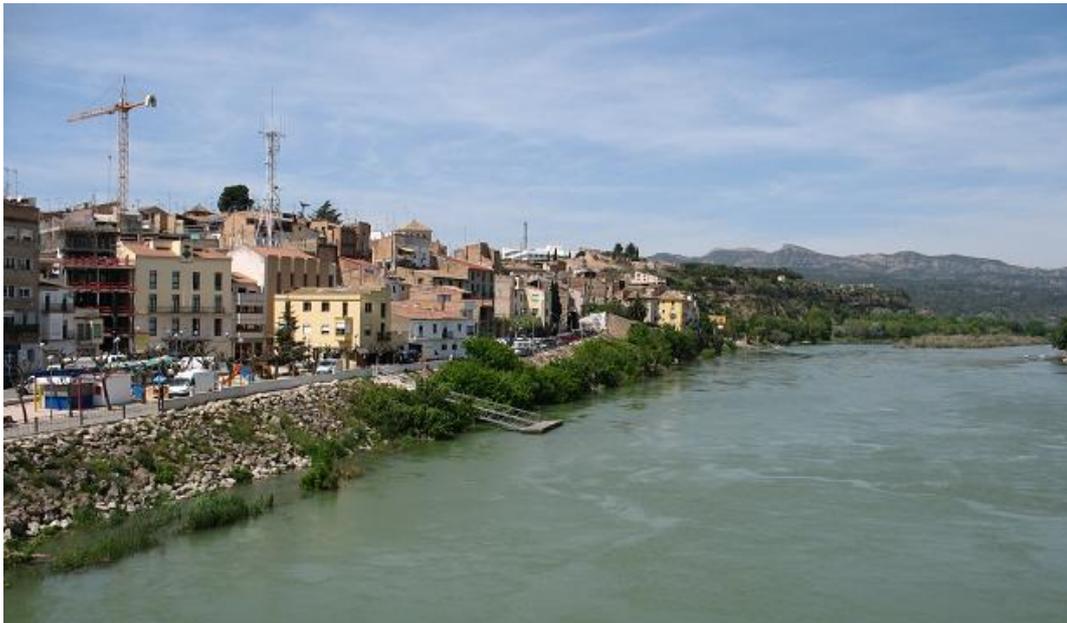
Figura 52-95. Defensas de margen en Mora de Ebro.

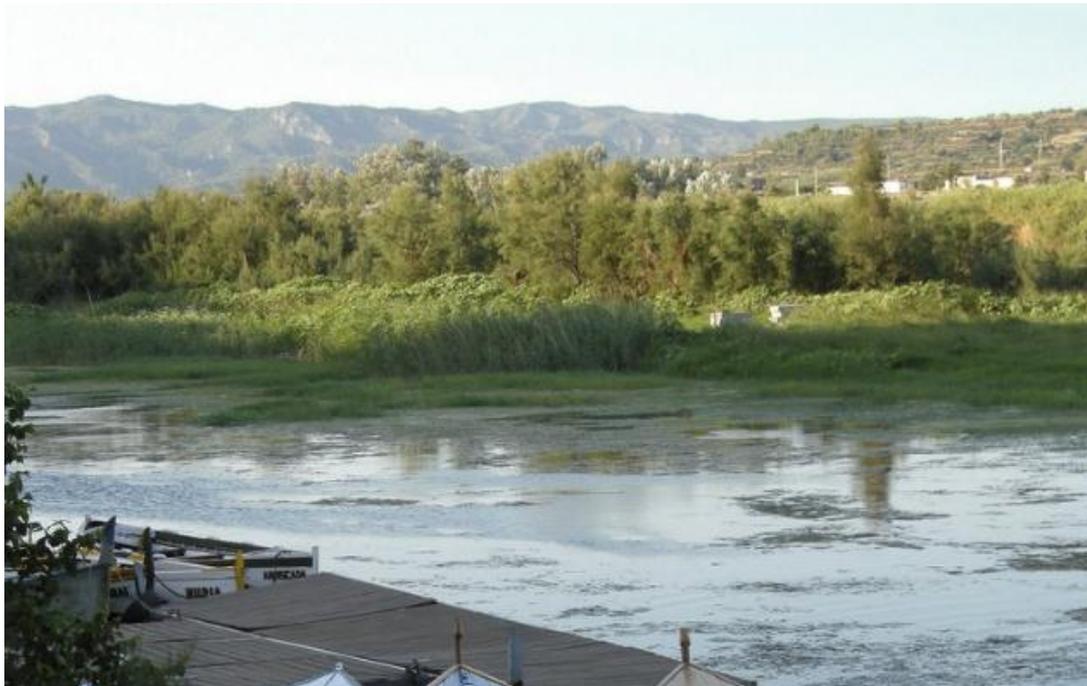
La falta de amplitud es el principal limitante en la estructura de las riberas. Las zonas de orillas externas no tienen espacio para desarrollar una estructura compleja ni lateralmente ni internamente. Sí que se conservan mejor las islas centrales mencionadas anteriormente. Hay algunas plantaciones aguas arriba de Mora de Ebro. La cercanía de

cultivos, con pistas agrícolas y algunas defensas, así como la propia zona urbana de Mora de Ebro, se configuran como los principales impactos en la conectividad de ambientes.

Figura 52-96. Embarcadero aguas arriba de Mora de Ebro.
