-52- SUBCUENCA DEL RÍO EBRO

52. SUBCUENCA DEL RÍO EBRO

52.1. INTRODUCCIÓN

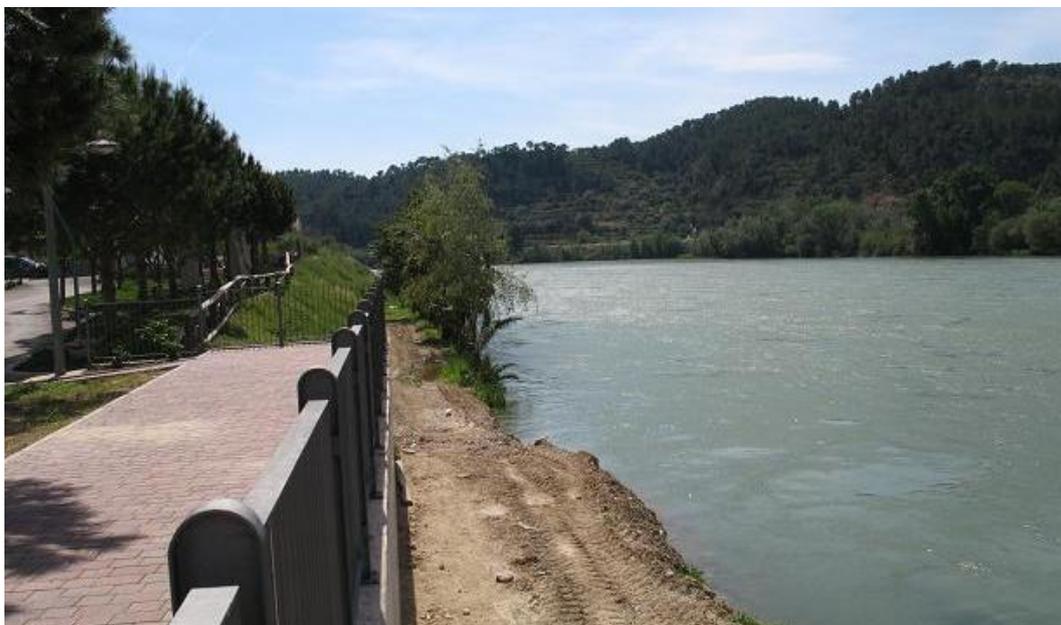
Figura 52-98. Márgenes alteradas en Benifallet.

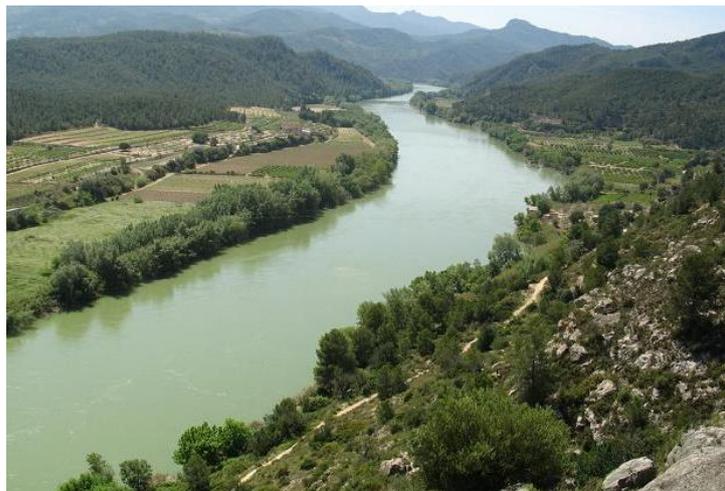
La amplitud está muy severamente reducida, quedando las zonas de ribera reducidas a una hilera que ocupa el talud del cauce, en ocasiones sin ni siquiera la presencia de vegetación arbórea continua. Sólo en zonas de lóbulos de meandro y sinuosidades más marcadas, o en las puntuales islas del recorrido se dan amplitudes más destacables.

No hay alteraciones significativas en la naturalidad de la vegetación. El paso de la carretera C-12 y algunas pistas agrícolas y forestales son los principales impactos en la conectividad de los ambientes ribereños. La falta de amplitud y los usos cercanos condicionan un pobre desarrollo de la estructura de las riberas.

Figura 52-99. Río Ebro en el entorno de Miravet.

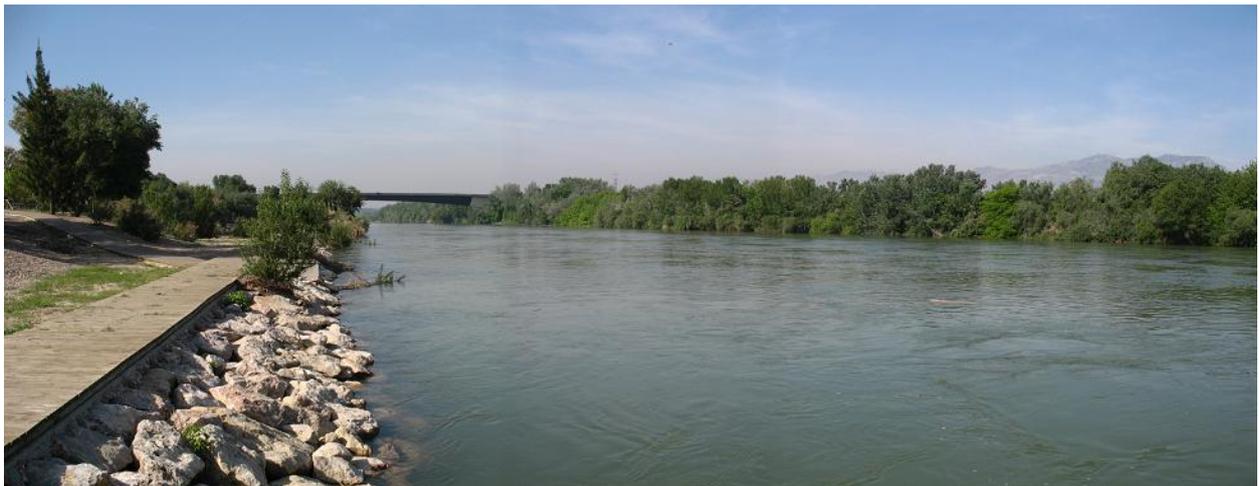
La estrechez de las riberas es muy acusada. Por normal general sólo se limitan al talud de pequeñas dimensiones que limita el cauce. Ciertas islas o pequeños lóbulos de meandro conservan una mayor amplitud, pese a lo cual algunas de estas islas, como la de Aidí, se ponen en cultivo.

Es la misma falta de anchura lo que condiciona una estructura lateral e interna muy pobre, alejada de lo que debería ser un corredor ribereño cercano a un cauce de las características y dimensiones del río Ebro. No se aprecian plantaciones significativas. El paso de carreteras, pistas agrícolas y canales derivados desde el azud de Xerta son los principales impactos sobre la conectividad de este estrecho corredor ribereño con otros ambientes cercanos.

Figura 52-102. Río Ebro en Tortosa.

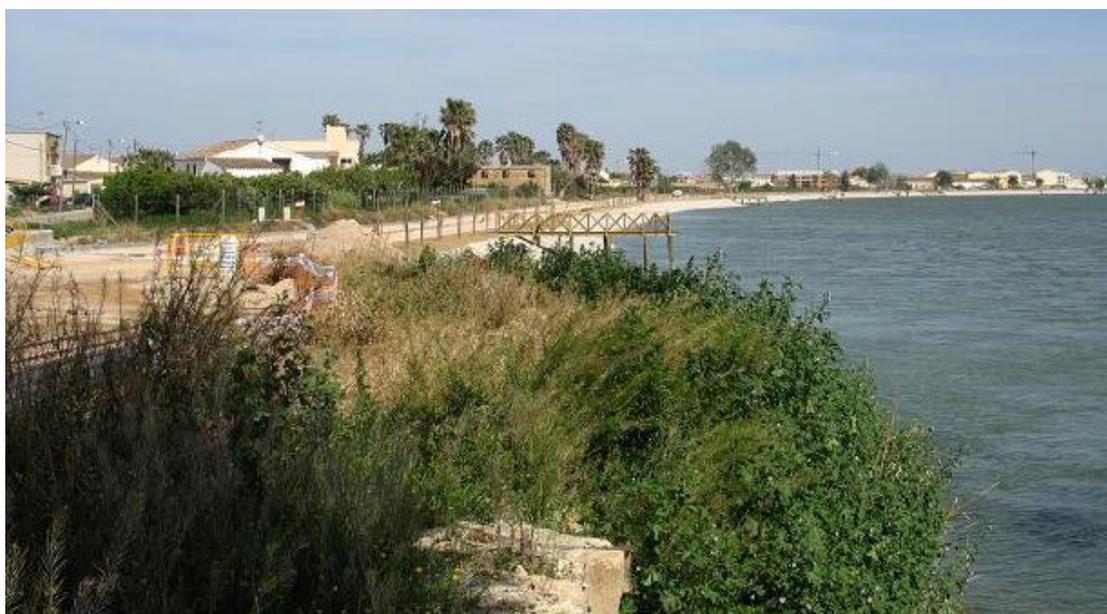
Las márgenes del río están defendidas de forma más sólidas en tramos urbanos, con canalizaciones y escolleras como en Amposta (margen derecha del río); Deltebre, con paseo fluvial; o la propia Tortosa. En el resto de la masa no hay defensas duras, pero sí una regularización frecuente de las márgenes, aunque ya el poder erosivo del río es mínimo al estar tan cerca de su desembocadura.

Figura 52-104. Río Ebro en Deltebre.

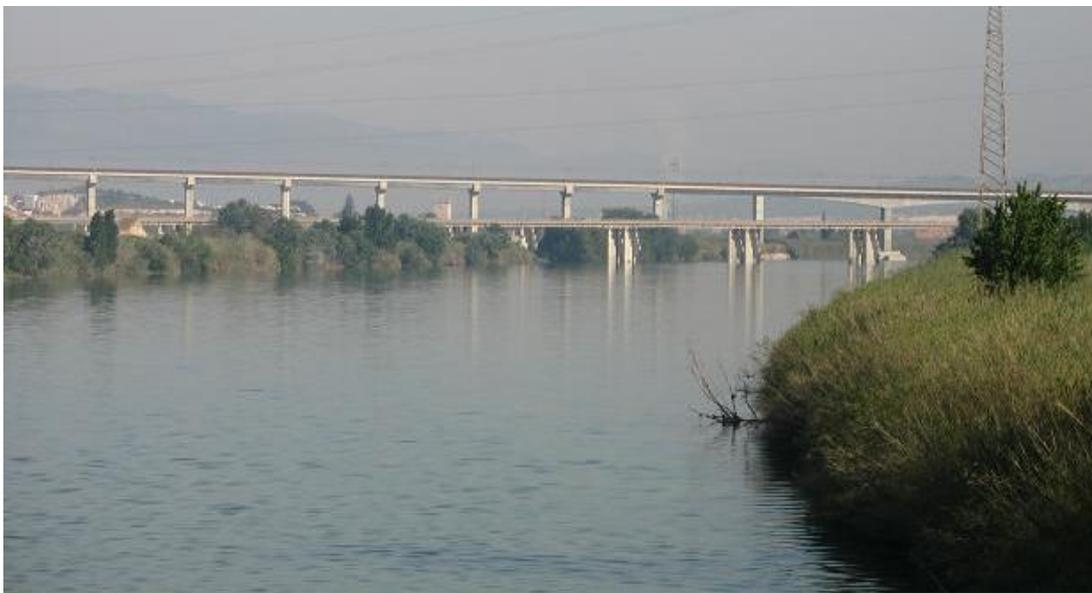
La amplitud de las riberas es mínima. Incluso algunas islas centrales del cauce se han puesto en cultivo eliminando zonas ribereñas mejor conservadas, como en el caso de la Isla de Gracia. Los márgenes del río apenas consiguen mantener unos metros de zonas sin usos agrícolas o antrópicos en general. Algunas otras pequeñas islas, como la de Sapinya, sí que conservan una naturalidad mayor.

La estructura de las riberas está muy degradada. La falta de amplitud tan acusada supone una falta de desarrollo lateral en interno que sólo se ve mejorada en las citadas pequeñas islas. La antropización de la cuenca es tan marcada que la conectividad con ambientes cercanos es mínima. El paso de pistas, canales, caminos y demás impactos suponen afecciones continuas sobre el corredor y su naturalidad. No hay plantaciones en las zonas ribereñas, los cultivos de regadío de la zona del delta ocupan prácticamente toda la superficie.

Figura 52-105. Ebro en Amposta.

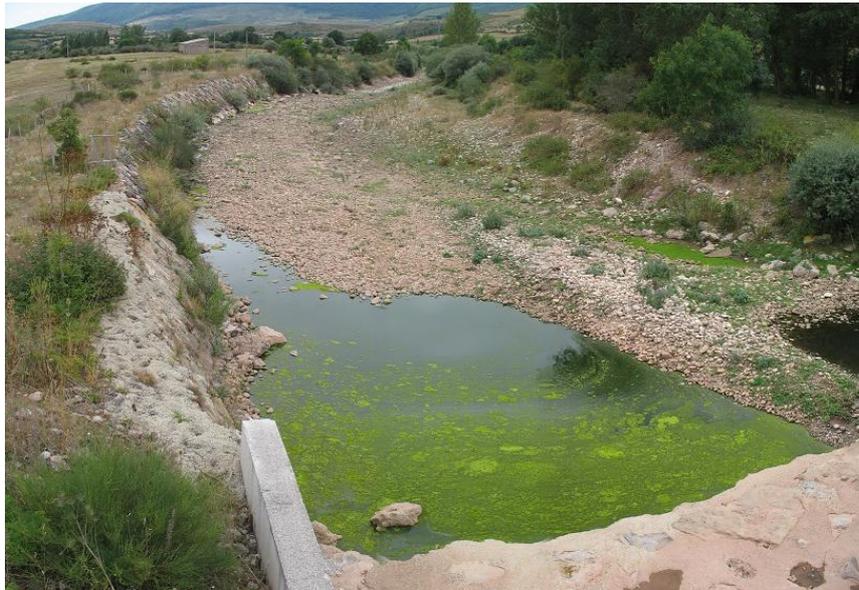
Figura 52-108. Cauce modificado del Híjar en Villacantil.

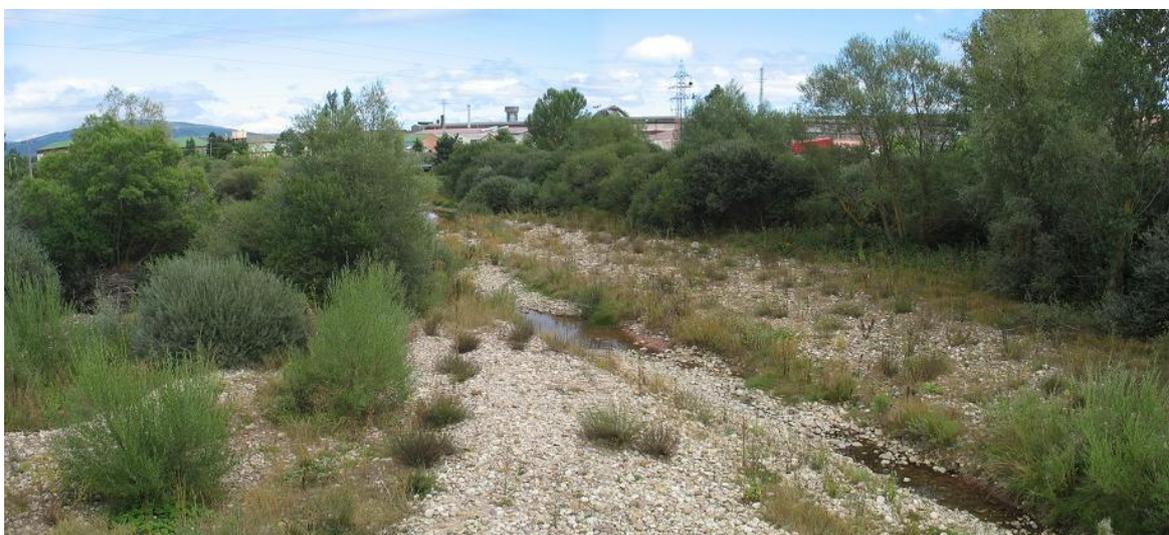
Se conservan algunas zonas amplias de vegetación, un tanto aisladas, aunque en general la amplitud se ve limitada por los usos, habiendo muchas zonas de pastos hasta las propias orillas del cauce.

La presencia de usos ganaderos en la cuenca hace que la estructura interna del corredor esté muy modificada, con la práctica ausencia de sotobosque. El tramo final de la masa de agua tiene más afectados los procesos de conectividad por la urbanización de Reinoso. No se aprecian alteraciones sustanciales en la naturalidad de las riberas existentes.

Figura 52-109. Corredor ribereño limitado aguas abajo de Reinoso.

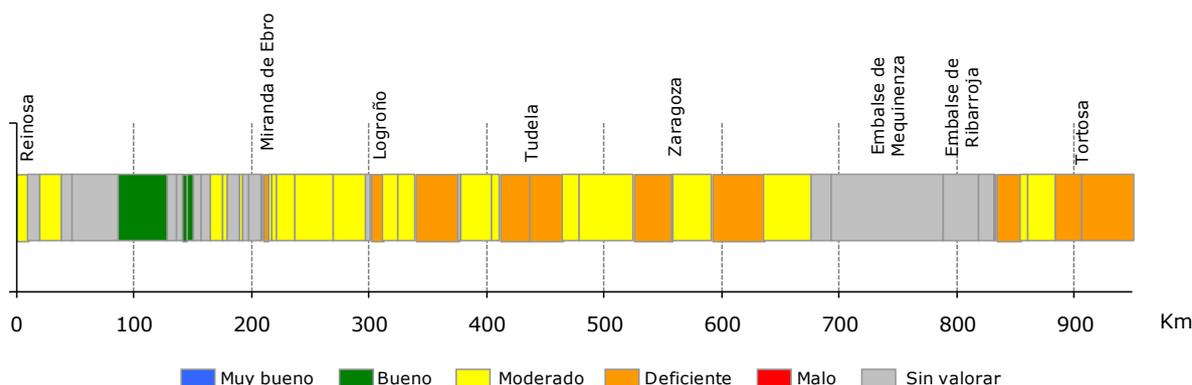
Figura 52-111. Esquema de valoración hidrogeomorfológica de las masas de agua del río Ebro.

El río Ebro es el cauce principal de esta subcuenca, además de ser el más largo con más de 900 kilómetros desde su nacimiento en Fontibre hasta su desembocadura en el mar Mediterráneo. Se han valorado y analizado hidrogeomorfológicamente 33 masas de agua de las 52 en que se subdivide. Tal y como se puede ver en el gráfico inferior, la calidad está dominada por los intervalos moderado y deficiente, con alguna zona en estado bueno.

La masa 403, entre el río Oroncillo y el río Bayas presenta un estado deficiente, con 37 puntos sobre 90. Esta masa de agua recorre el núcleo de Miranda de Ebro, y las afecciones en los tres apartados de la valoración son graves. La calidad funcional del sistema, con 10 puntos sobre 30 posibles, está especialmente impactada en la "*funcionalidad de la llanura de inundación*". El cauce, en ligero mejor estado, sigue presentando afecciones moderadas. En cuanto a la ribera, la eliminación en el entorno urbano y periurbano es muy destacable. La "*anchura del corredor ribereño*" y la "*estructura, naturalidad y conectividad transversal*" es mínima y, por tanto, lo más afectado.

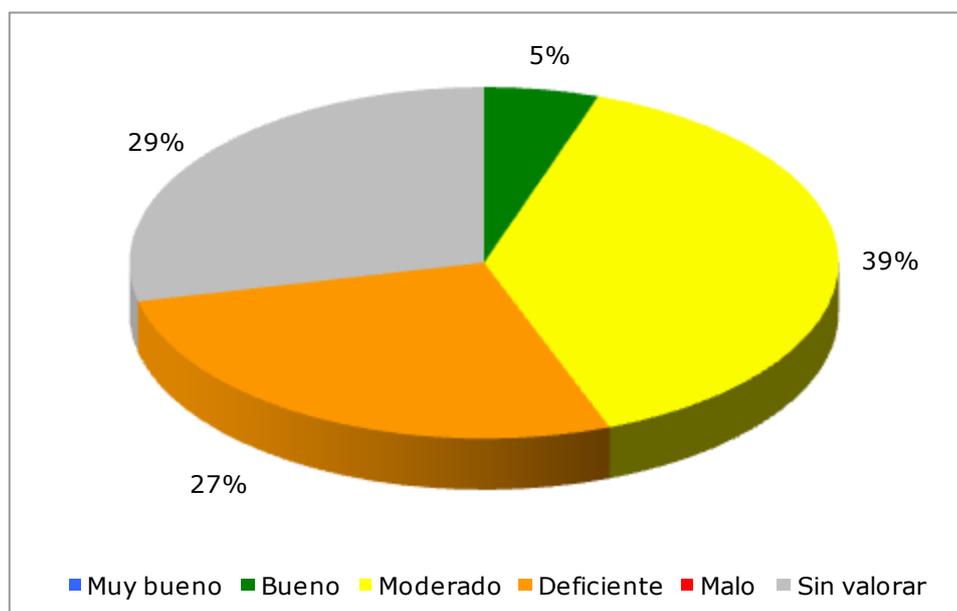
Figura 52-113. Gráfico de valoración a nivel de subcuenca.

En el gráfico inferior se puede ver el resultado global de la cuenca del río Ebro. Destaca el 27% de longitud en estado deficiente, sobre todo debido a las afecciones sobre las riberas y, en la zona baja, sobre la calidad funcional del sistema. Por otro lado, el 39% de longitud en estado moderado es un buen porcentaje teniendo en cuenta el número de kilómetros que representa (más de 380). Hay que mencionar que hay varias masas de agua que están en el límite entre los intervalos de calidad moderada y deficiente, por lo que pequeñas mejoras o, por contra, impactos, pueden hacer que varíen esos porcentajes. Es en estas masas donde habría que centrar las labores de restauración y recuperación de la calidad. El elevado porcentaje kilómetros sin valoración hidrogeomorfológica se explica por la elevada longitud de los embalses de Mequinenza y Ribarroja.

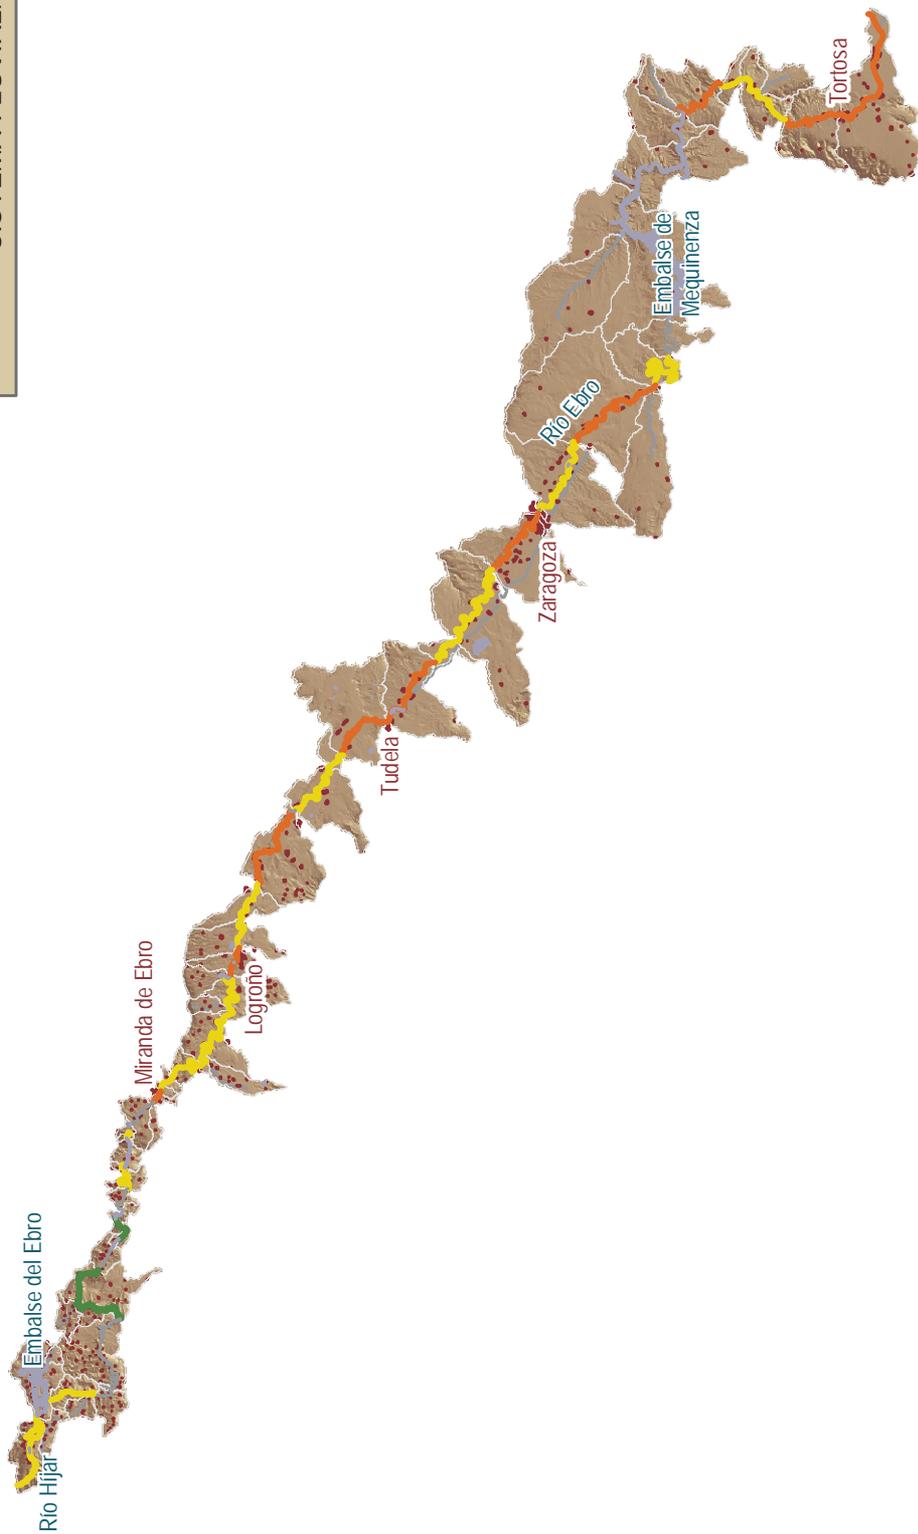
VALORACIÓN	Nº MASAS	LONGITUD
Muy buena	0	0,0 km
Buena	3	51,04 km
Moderada	21	381,18 km
Deficiente	10	265,75 km
Mala	0	0,0 km
Sin valoración	19	278,83 km
