## 4.5. Análisis y propuesta de medidas del sector Aragón

**4.5.1. MASA 551. Río Araquil desde el río Alzania (inicio del tramo canalizado) hasta el río Larraun (incluye al regato de Lecizia).**

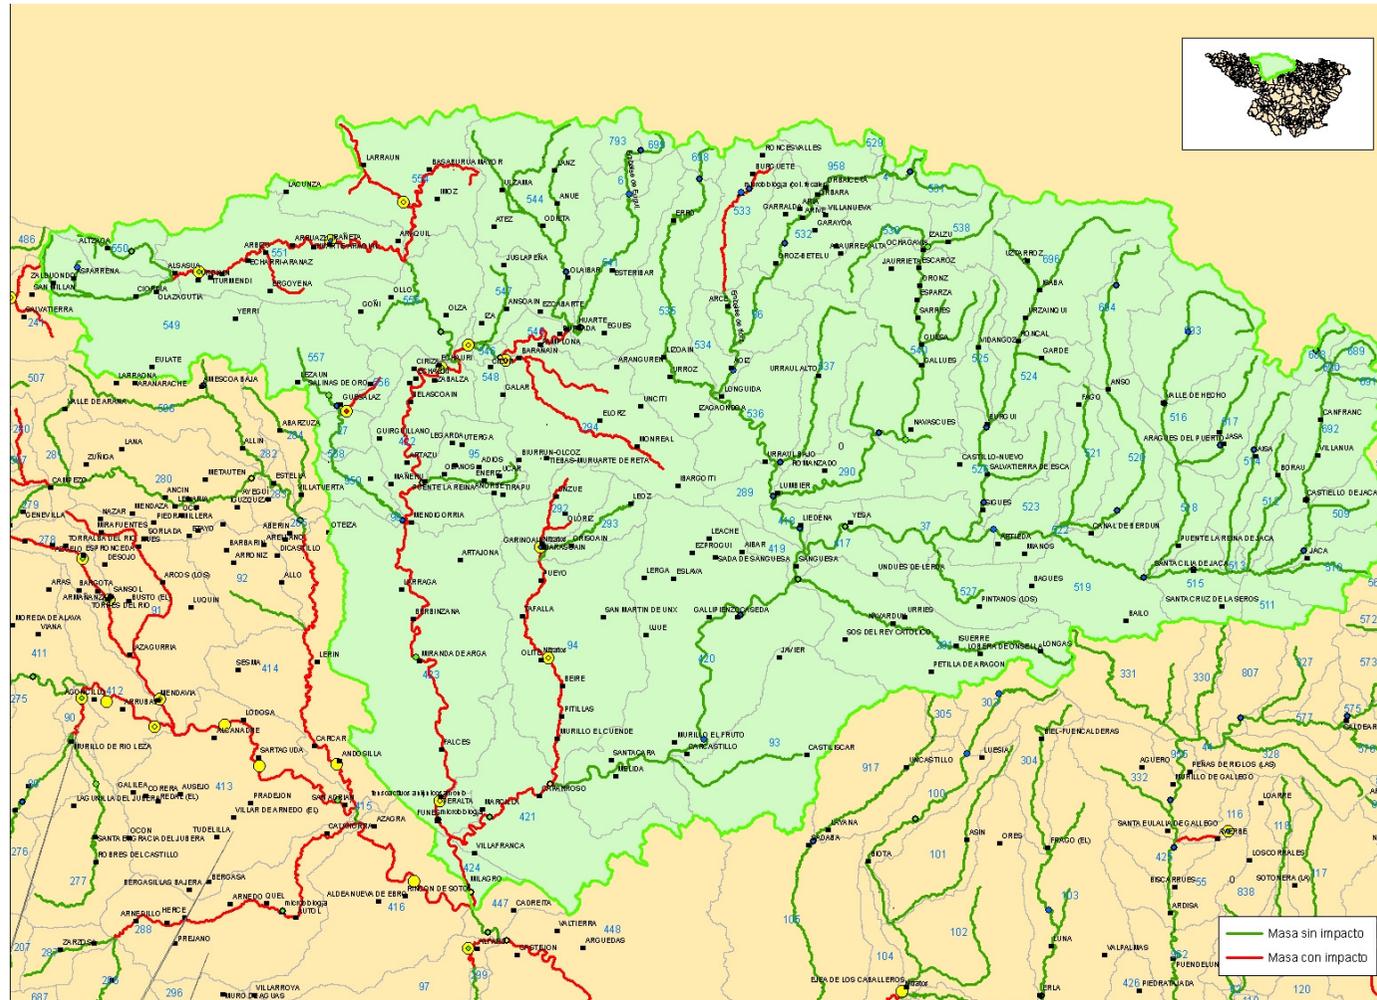
Cod: 551

*Río Araquil desde el río Alzania (inicio del tramo canalizado) hasta el río Larraun (incluye al regato de Lecizia).*

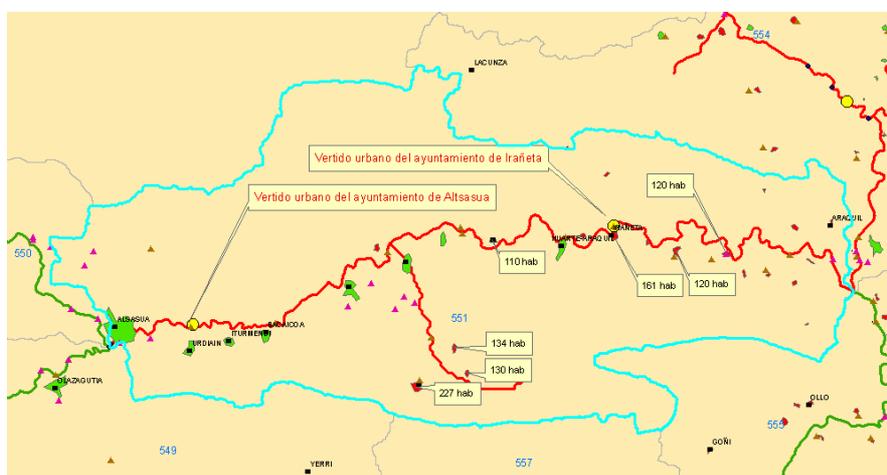
Análisis de vertidos de la cuenca.

En la imagen anterior, se observa como muy cerca de los dos puntos de control se encuentran los vertidos de los núcleos de Alsasua (7.000 habitantes) e Irañeta (160 habitantes).

Además, se observa como el punto de control 0567, que es el que registra mayores valores de Fosfatos, coincide prácticamente con el punto de vertido de la depuradora de Alsasua.

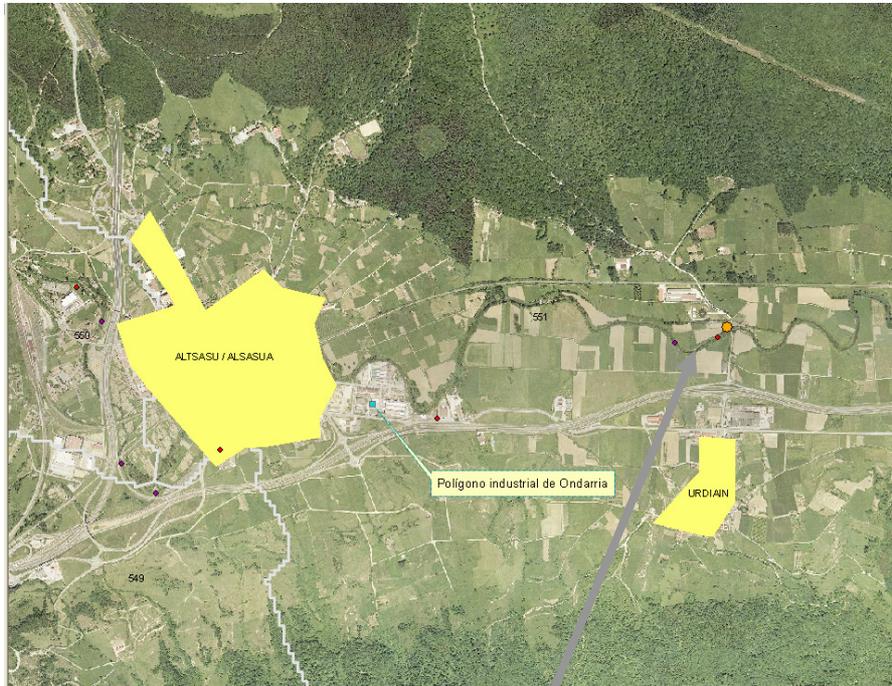
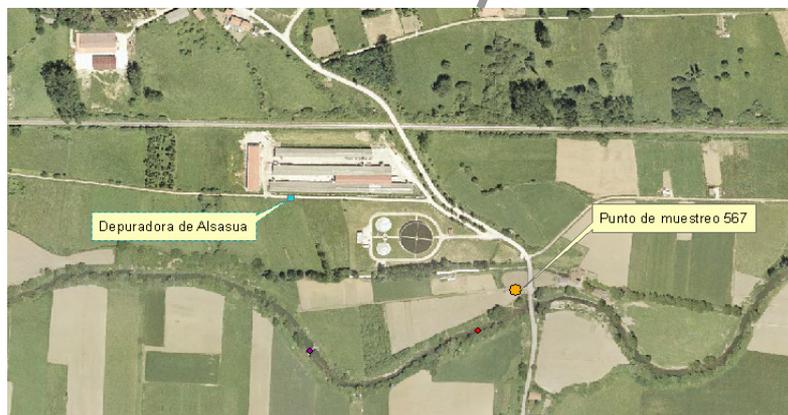
Disposición de la EDAR de Alsasua muy cerca del punto de control y localización del polígono industrial

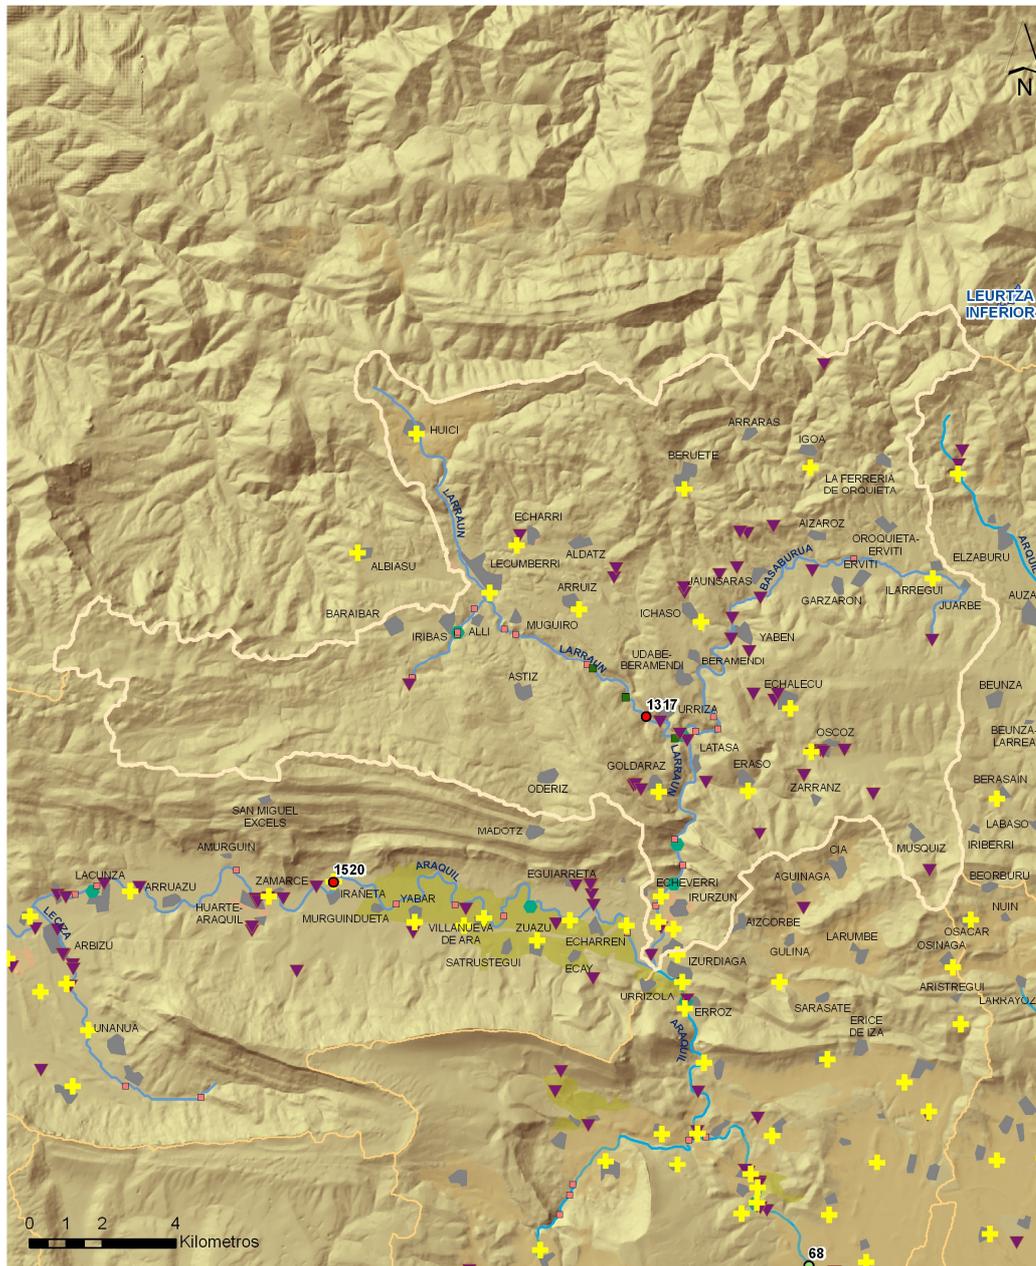
Cod: 554

*Río Larraun desde su nacimiento hasta su desembocadura en río Araquil (incluye los barrancos Iribas y Basabunia).*

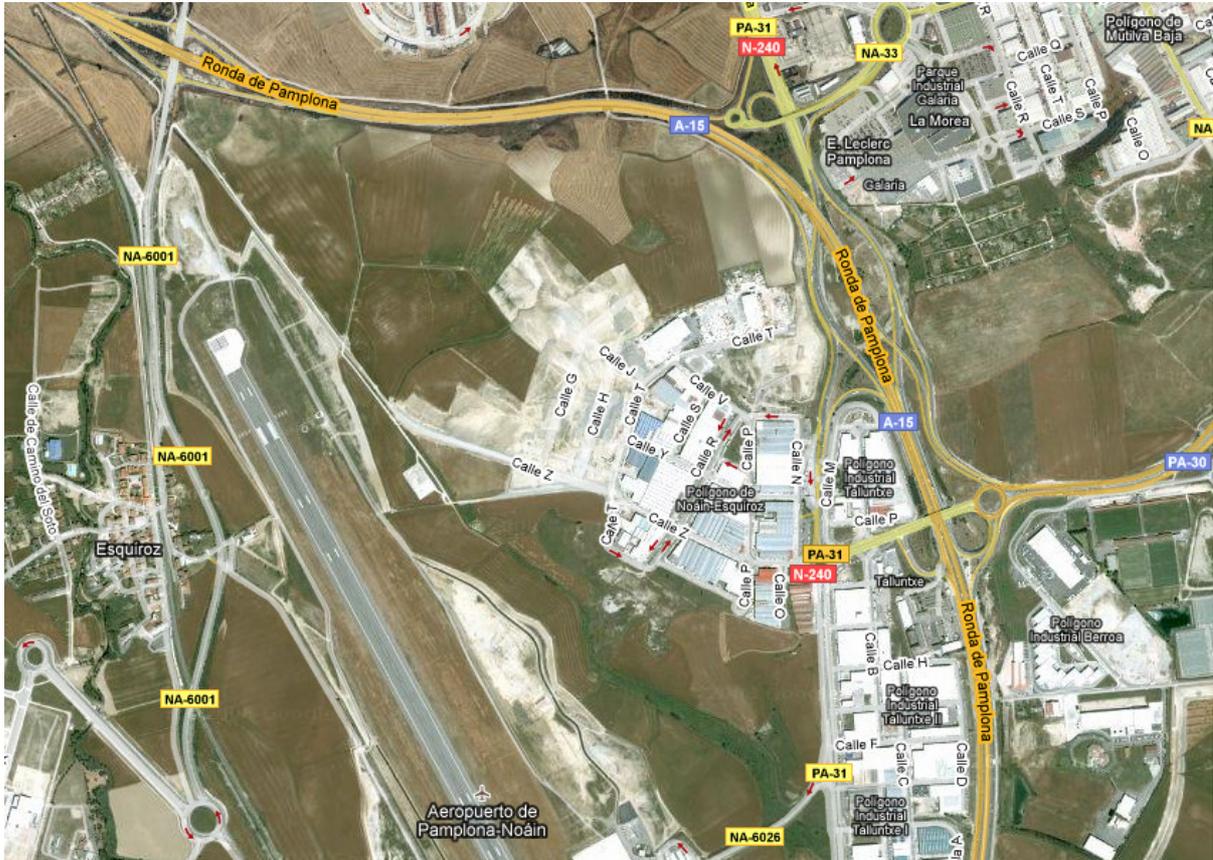
Abundancia de polígonos industriales en la cuenca.

Destaca la presencia de numerosas explotaciones de áridos o actividades relacionadas, que podrían estar vinculadas a aumentos de conductividad y procesos asociados.

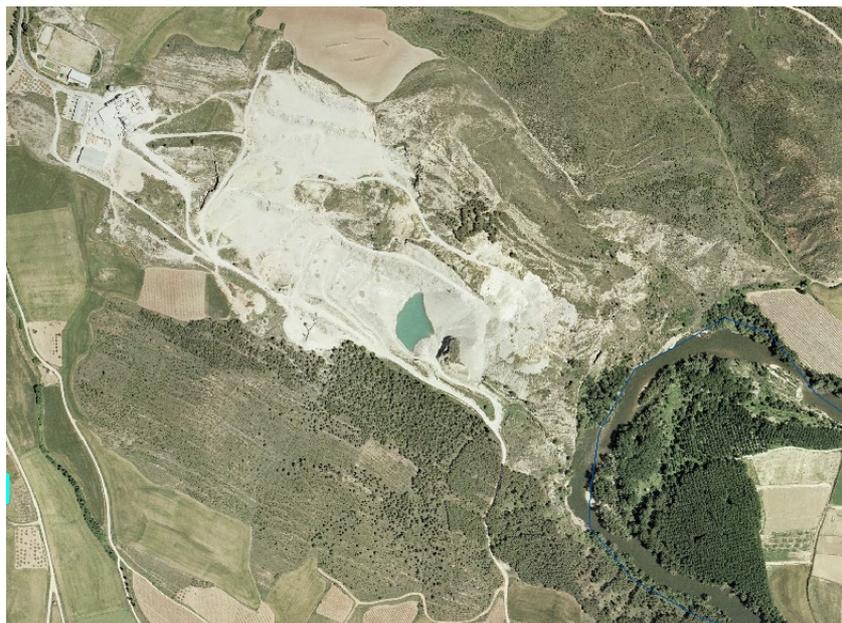
En ortofoto se aprecia una explotación de yesos que podría estar afectando a la masa de agua.

Explotación yesífera.

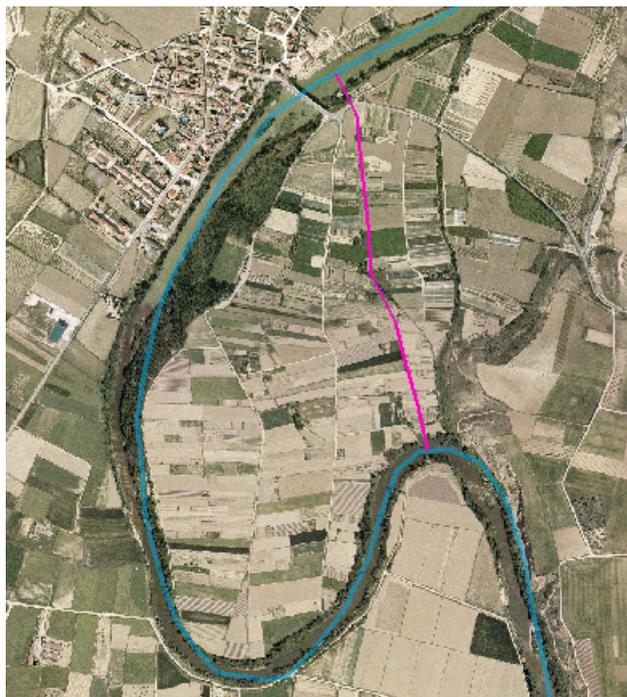
Se tiene constancia de 8 centrales hidroeléctricas, siendo la mayoría de ellas de canal en derivación. Dicha circunstancia puede provocar una importante modificación del régimen de caudales del río, con el consiguiente deterioro de su calidad.

Canal de derivación en Barbizana.

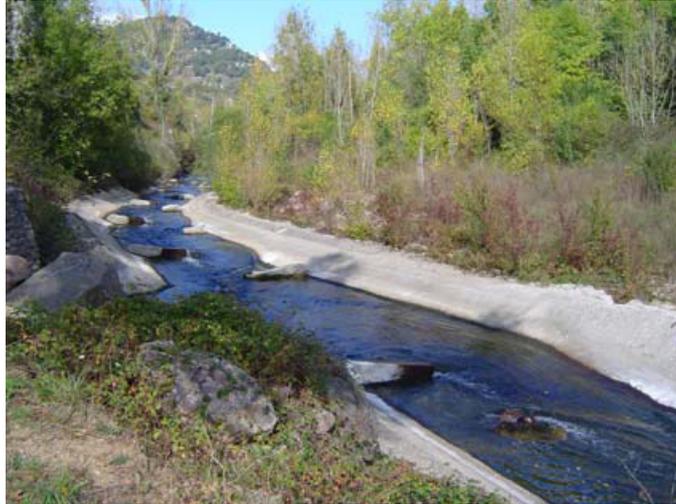
Se encuentra una canalización registrada a la altura de Espinal. Además, hay un tramo del río Urrobi que discurre muy artificialmente canalizado a la altura de Zanduetta, tal y como muestra la siguiente imagen. El nivel de este tipo de presión es nulo según el análisis realizado.

Tramo del río Urrobi que discurre artificialmente canalizado a la altura de Zanduetta

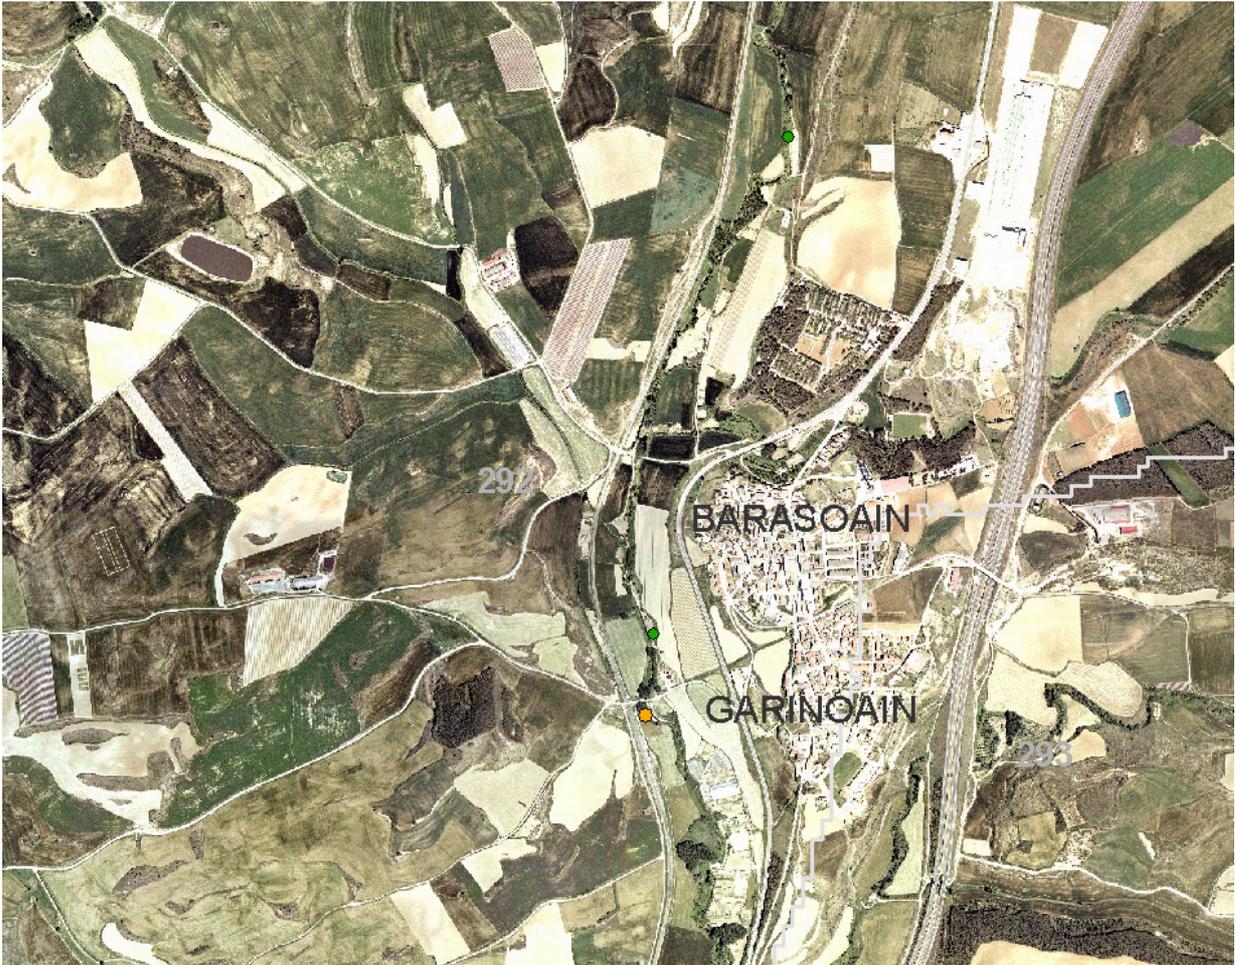
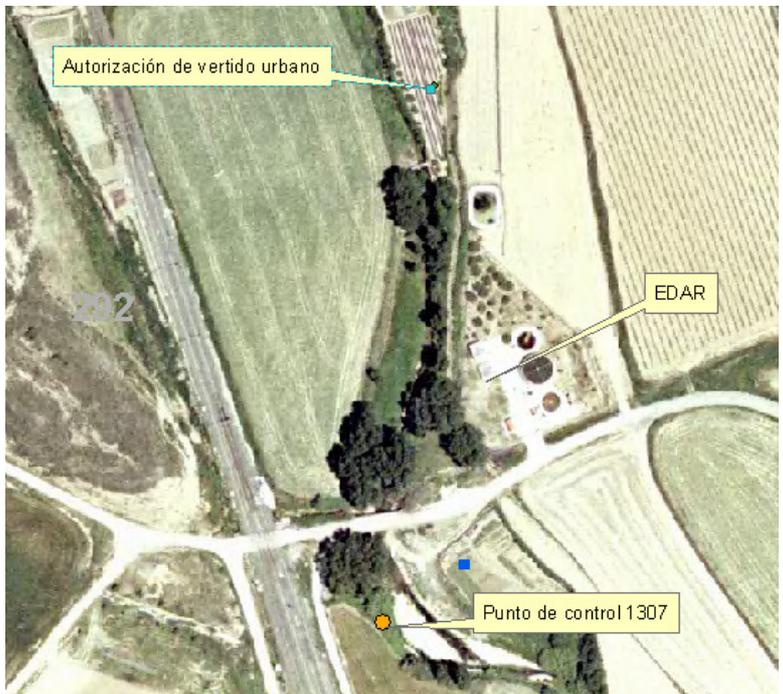
Cabe destacar que, como se observa en las siguientes imágenes, el punto de control se dispone justo por debajo de la EDAR de Barasoain, por lo que podría estar detectando deficiencias en el funcionamiento de dicha estación.

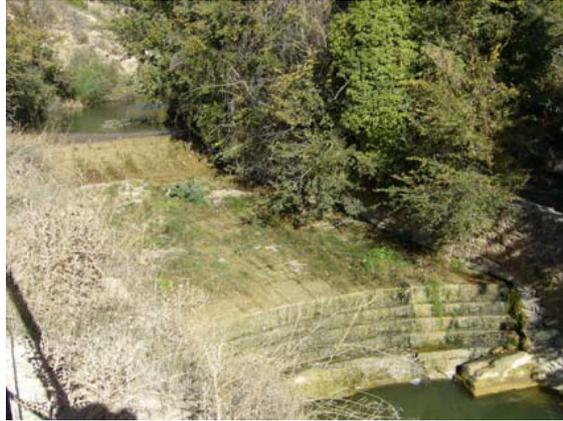
Azud de la Fuente Recarte, aguas arriba de Tafalla. Deriva agua por margen derecha para riegos

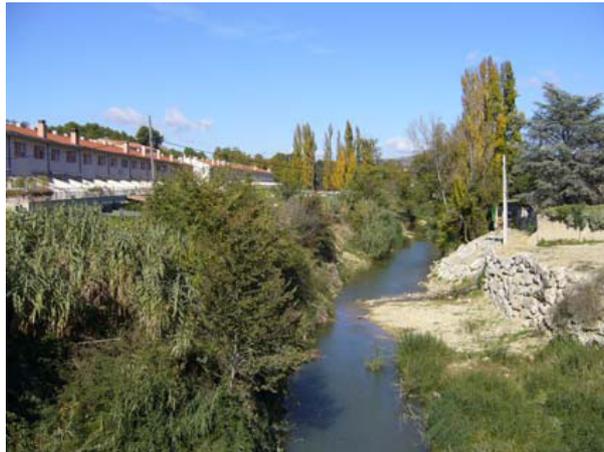
Escolleras de protección a la altura de Tafalla.

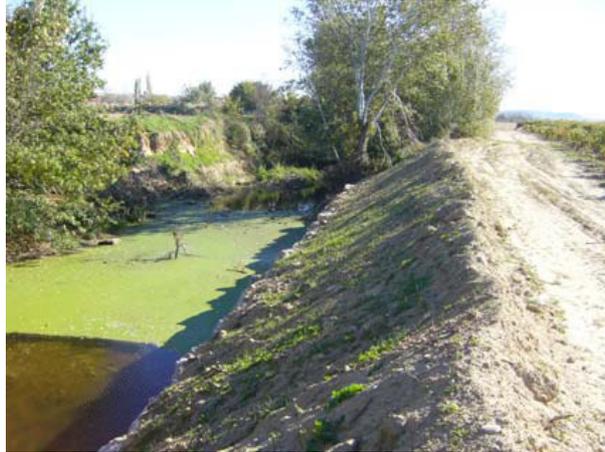
Escollera que se construyó para reparar el daño causado por las avenidas de abril del 2007.

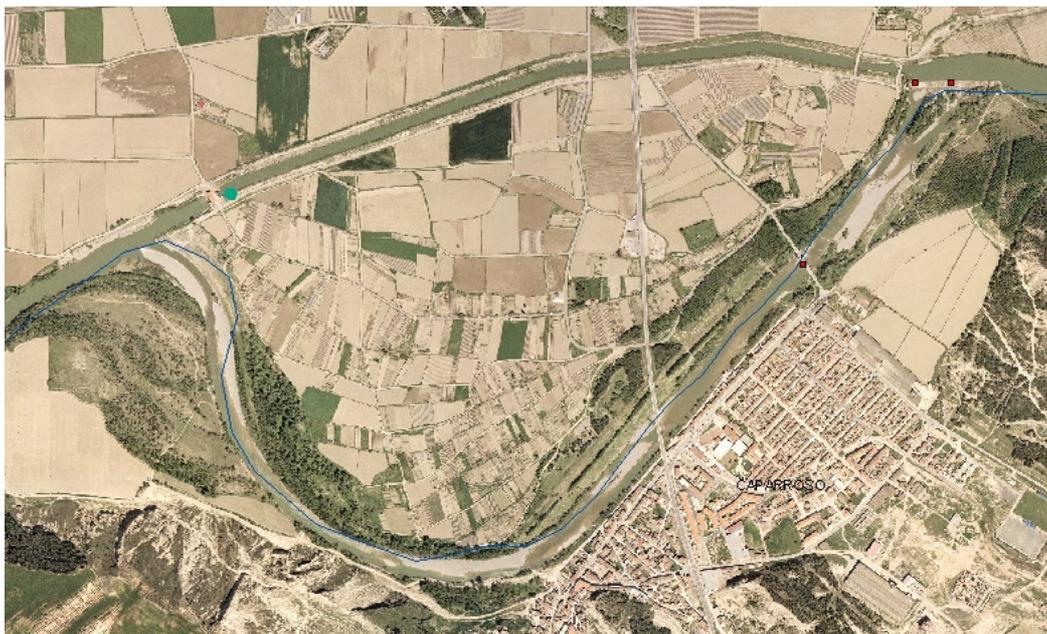
La gran cantidad de centrales hidroeléctricas de la cuenca supone una modificación del régimen hidrológico a escala semanal y diaria. En la propia masa de agua se encuentra una central hidroeléctrica en derivación, con lo que el tramo de río a la altura de Caparroso ve reducidos sus caudales circulantes. Existe otra central hidroeléctrica fuera del cauce principal del río, en el canal de la central hidroeléctrica del Molino de Marcilla.

Ortofoto de la derivación a una central hidroeléctrica (punto verde)

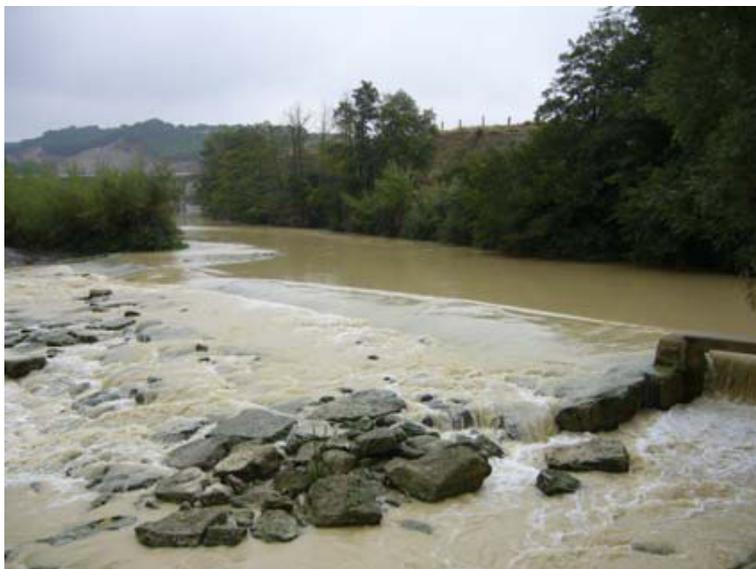
Azud de Marcilla. Deriva agua por la margen izquierda a la comunidad de regantes de Villafranca, Cadreita y Milagro.

Se encuentran cuatro azudes registrados en la masa de agua, uno de ellos se sitúa coincidiendo con los datos de muestreo de la estación 5, por lo que se recomienda

el análisis de dicha circunstancia y su posible relación con el deterioro de la calidad biológica de la masa.

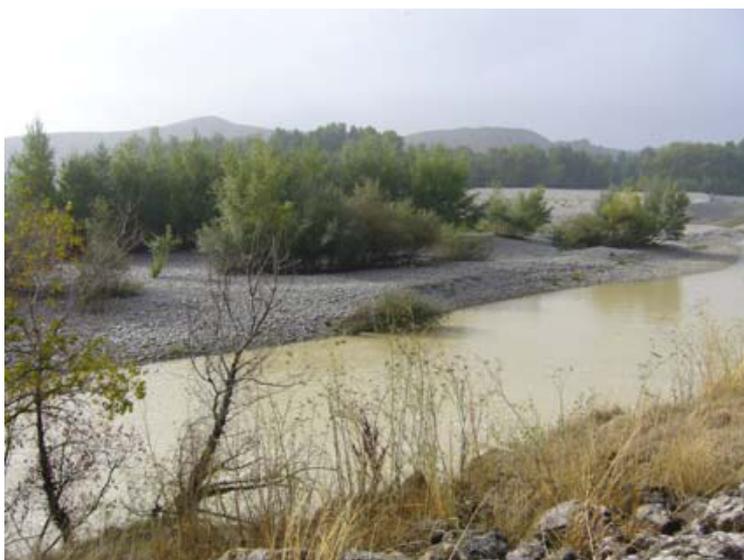
Acumulación de gravas. El río busca nuevo espacio y carga contra la margen derecha en donde se encuentra una escollera que está a punto de derrumbarse

Hay una protección de márgenes registrada en la masa de agua, que ejercen una presión de nivel medio sobre la masa de agua.

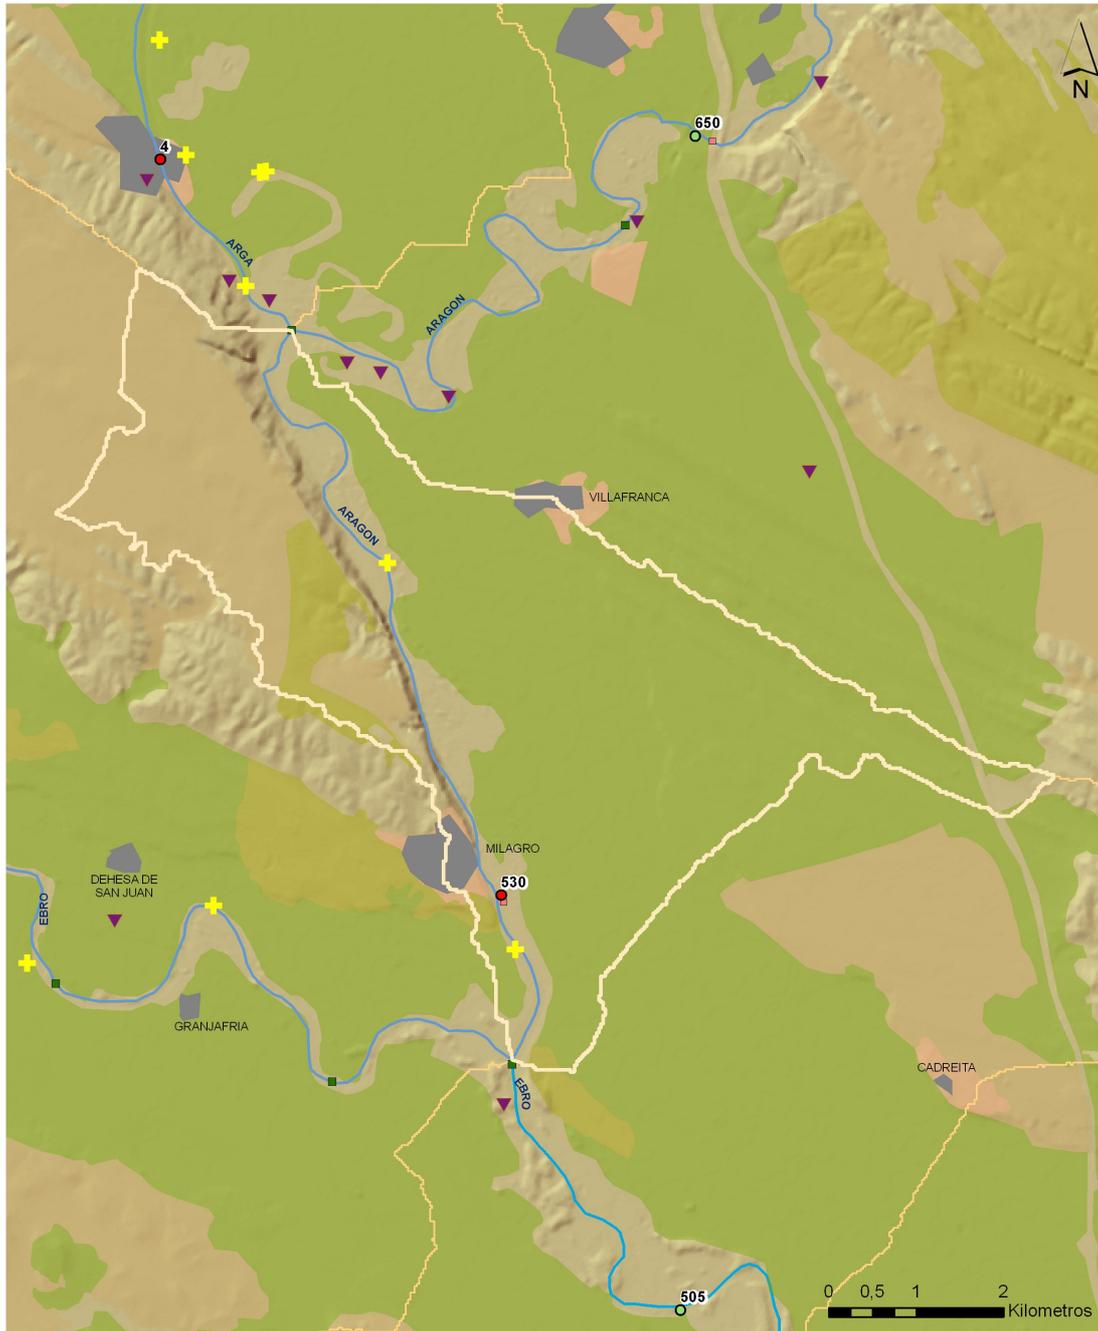
#### 4.5.13. MASA 424. Río Aragón desde el río Arga hasta su desembocadura en el Ebro.
